## มาตรการป้องกันและแก้ไข ผลกระทบสิ่งแวดล้อมและ มาตรการติดตามตรวจสอบ คุณภาพสิ่งแวดล้อม

## มาตรการป้องกันและแก้ไขผลกระทบสิ่งแวดล้อม และมาตรการติดตามตรวจสอบคุณภาพสิ่งแวดล้อม

ผลการตรวจสอบการปฏิบัติตามมาตรการป้องกันและแก้ไขผลกระทบสิ่งแวดล้อม ตามที่ระบุไว้ในหนังสือแจ้งผลการพิจารณารายงานการวิเคราะห์ผลกระทบสิ่งแวดล้อม โครงการเหมืองแร่หินอุตสาหกรรมชนิดหินปูน เพื่ออุตสาหกรรมก่อสร้าง ประทานบัตรที่ 33547/16412 ของ บริษัท โรงโมหินชัยพัฒนา จำกัด ตั้งอยู่ที่ หมู่ที่ 4 ตำบลหาดขาม อำเภอกุยบุรี จังหวัดประจวบคีรีขันธ์ ตามหนังสือที่ ทส 1010.2/7024 ลงวันที่ 23 พฤษภาคม 2562 รายละเอียดดังตารางที่ 2-1 ถึงตารางที่ 2-3

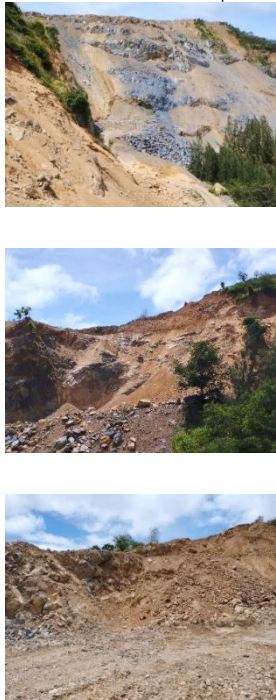
เงื่อนไขตามมาตรการ	ผลการปฏิบัติตามมาตรการ	ปัญหา อุปสรรค		เอกสารอ้างอิง/ภาพประกอบมาตรการ
		มี/แนวทางแก้ไข	ไม่มี	
3. กำหนดให้ออกแบบหน้าเหมืองในลักษณะเป็นขั้นบันได โดยจะให้ความสูงขั้นละไม่เกิน 10 เมตร และกว้างขั้นละไม่น้อยกว่า 10 เมตร และควบคุมความลาดชัน (Overall Slope) ไม่เกิน 45 องศา พร้อมทั้งตรวจสอบสภาพหน้าเหมืองให้อยู่ในสภาพที่ปลอดภัยจากการพังทลายก่อนเข้าปฏิบัติในแต่ละวัน	<ul style="list-style-type: none"> <li>วิศวกรผู้ควบคุมของโครงการได้วางแผนและออกแบบการเปิดหน้าเหมืองให้เป็นไปตามแผนผังของโครงการ พร้อมดูแลควบคุมความลาดชันรวมไม่เกิน 45 องศา และมีการตรวจสอบเสถียรภาพของหน้าเหมืองให้อยู่ในสภาพที่พร้อมใช้งานและมีความปลอดภัยอยู่เสมอ</li> </ul>	-	✓	<ul style="list-style-type: none"> <li>เอกสารแนบ 14 รูปที่ 3 (หน้า 2-2) <u>พื้นที่หน้าเหมืองปัจจุบัน</u></li> </ul>

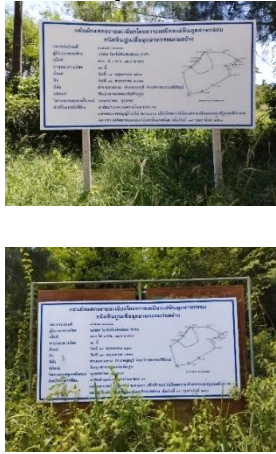
เงื่อนไขตามมาตรการ	ผลการปฏิบัติตามมาตรการ	ปัญหา อุปสรรค		เอกสารอ้างอิง/ภาพประกอบมาตรการ
		มี/แนวทางแก้ไข	ไม่มี	
4. ให้ดูแลป้ายแสดงขอบเขตพื้นที่โครงการ และขอบเขตการทำเหมือง และป้ายแสดง ข้อมูลเกี่ยวกับโครงการ ได้แก่ หมายเลข ประทานบัตร เนื้อที่ ระยะเวลาการทำ เหมือง ผู้รับผิดชอบ และหมายเลขโทรศัพท์ ที่สามารถติดต่อได้ บริเวณโครงการให้ สามารถใช้งานได้ต่อไป บริเวนโครงการให้ สามารถใช้งานได้ต่อไป เพื่อให้ช่วยต่อ การตรวจสอบพื้นที่และการปฏิบัติงาน บริเวณโครงการ	<ul style="list-style-type: none"> <li>ผู้ถือประทานบัตรได้จัดทำและติดตั้งป้ายแสดง ขอบเขตพื้นที่โครงการและข้อมูลเกี่ยวกับโครงการ ไว้บริเวณด้านหน้าพื้นที่โครงการ พร้อมทั้งดูแลให้มี สภาพดีอยู่เสมอ</li> </ul>	-	✓	<ul style="list-style-type: none"> <li>เอกสารแนบ 14 รูปที่ 4 (หน้า 2-2) <u>ป้ายแสดงข้อมูลเกี่ยวกับโครงการ</u></li> </ul>

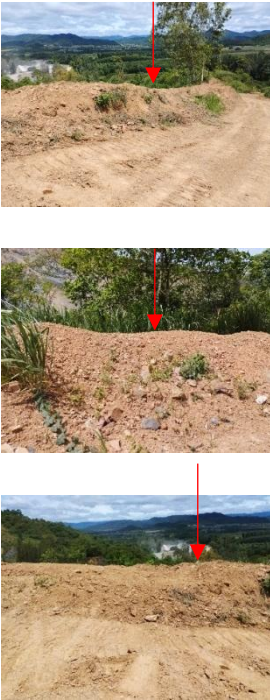
เงื่อนไขตามมาตรการ	ผลการปฏิบัติตามมาตรการ	ปัญหา อุปสรรค		เอกสารอ้างอิง/ภาพประกอบมาตรการ
		มี/แนวทางแก้ไข	ไม่มี	
ตายหรือไม่เจริญเติบโตให้ทำการปลูกซ่อมแซมโดยทันที	ดินและลดผลกระทบด้านฝุ่นละออง เสี่ยงรบกวนรวมถึงปรับทัศนียภาพให้สวยงามยิ่งขึ้น (Buffer zone)			<p>คันทำนบดิน</p>

1. ให้สร้างคันทำนบกั้นดินอัดแน่นและระบาย น้ำ บริเวณแนวเขตพื้นที่โครงการด้านทิศ เหนือ โดยแนวคันดินมีความกว้างที่ฐาน 4 เมตร สูง 1 เมตร และสันคันทำนบกั้นกว้าง 2 เมตร และระบายน้ำมีความกว้างด้านบน 2 เมตร ลึก 1 เมตร และความกว้าง ท้องร่อง 1.5 เมตร	<ul style="list-style-type: none"> <li>การดำเนินการทำเหมืองที่ผ่านมา ผู้ถือประทานบัตร ได้มีการสร้างคันทำนบกั้น ขุดระบายน้ำบริเวณ แนวเขตพื้นที่โครงการ และบ่อดักตะกอน เพื่อใช้ เบี่ยงเบนและระบายน้ำลงสู่บ่อดักตะกอน โดยใช้ บริเวณพื้นที่บ่อเหมืองเก่าจุดต่ำสุดเป็นบ่อดัก ตะกอน เพื่อรองรับน้ำฝนชะล้างจากบริเวณ</li> </ul>	-	✓	<ul style="list-style-type: none"> <li>เอกสารแนบ 14 รูปที่ 5 (หน้า 3-3) <u>คันทำนบกั้น</u>

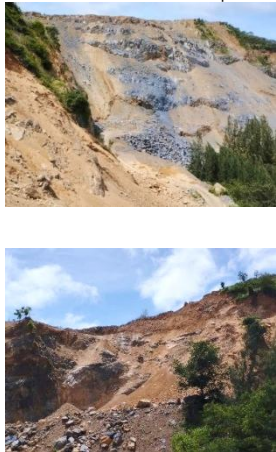
เงื่อนไขตามมาตรการ	ผลการปฏิบัติตามมาตรการ	ปัญหา อุปสรรค		เอกสารอ้างอิง/ภาพประกอบมาตรการ
		มี/แนวทางแก้ไข	ไม่มี	
องศา เพื่อป้องกันมิให้เกิดการพังถล่มหรือ การร่วนหล่นของดินและเศษหิน ซึ่งทำให้ บริเวณหน้าเหมืองมีสภาพที่ปลอดภัยอยู่ เสมอ	ตรวจสอบเสถียรภาพของหน้าเหมืองให้อยู่ในสภาพ ที่พร้อมใช้งานและมีความปลอดภัยอยู่เสมอ			<p>พื้นที่หน้าเหมืองปัจจุบัน</p>

2. ให้เปิดหน้าเหมืองในลักษณะขั้นบันได โดยให้แต่ละขั้นมีความสูงชันไม่เกิน 10 เมตร และมีความกว้างขั้นละไม่น้อยกว่า 10 เมตร และต้องควบคุมความลาดชัน (Overall Slope) ไม่ให้เกิน 45	<ul style="list-style-type: none"> <li>วิศวกรผู้ควบคุมของโครงการได้วางแผนและเปิดเหมืองให้เป็นไปตามแผนผังโครงการกำหนด โดยเปิดหน้าเหมืองในลักษณะขั้นบันไดและควบคุมความลาดชันรวมไม่เกิน 45 องศา พร้อมทั้ง</li> </ul>	-	✓	<ul style="list-style-type: none"> <li>เอกสารแนบ 14 รูปที่ 3 (หน้า 2-2)</li> </ul>

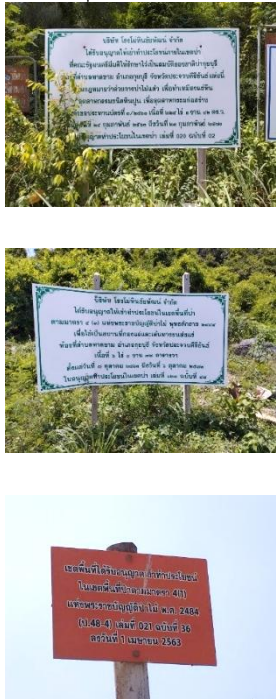
เงื่อนไขตามมาตรการ	ผลการปฏิบัติตามมาตรการ	ปัญหา อุปสรรค		เอกสารอ้างอิง/ภาพประกอบมาตรการ
		มี/แนวทางแก้ไข	ไม่มี	
ทำเหมืองตามแผนผังโครงการที่กำหนดไว้ในแต่ละช่วงเวลาอย่างเคร่งครัด	เพื่อป้องกันการรุกรานพื้นที่ป่าไม้หรือส่งผลกระทบต่อสิ่งแวดล้อมใกล้เคียง พร้อมติดตั้งป้ายการได้รับอนุญาตใช้ประโยชน์ในพื้นที่ป่าให้มองเห็นได้ชัดเจน			<p><u>ป้ายการได้รับอนุญาตใช้ประโยชน์ในพื้นที่ป่า</u></p>

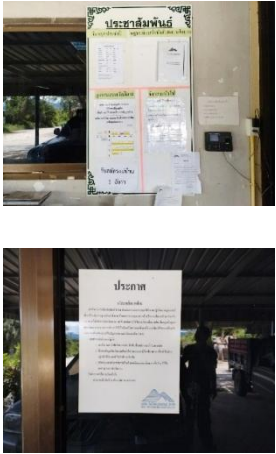
เงื่อนไขตามมาตรการ	ผลการปฏิบัติตามมาตรการ	ปัญหา อุปสรรค		เอกสารอ้างอิง/ภาพประกอบมาตรการ
		มี/แนวทางแก้ไข	ไม่มี	
สถานที่ที่ประชาชนสามารถเข้าถึงได้ง่าย ได้แก่ ที่ทำการผู้ใหญ่บ้าน ศาลาประชาคม หมู่บ้าน ศาลาเอนกประสงค์ และหน่วยงาน สาธารณสุขในพื้นที่ ให้ประชาชนในชุมชน ใกล้เคียงและหน่วยงานสาธารณสุข ในพื้นที่รับทราบอย่างทั่วถึงพร้อมทั้งรับฟัง ความคิดเห็น เพื่อปรับปรุงแก้ไขให้ สอดคล้องกับความต้องการของชุมชนต่อไป	บริเวณด้านหน้าโครงการให้มองเห็นได้ชัดเจน พร้อมทั้งได้ประสานงานไปยังผู้นำชุมชนและ หน่วยงานสาธารณสุขในชุมชนเพื่อประชาสัมพันธ์ ข้อมูลและมาตรการป้องกันและแก้ไขผลกระทบ สิ่งแวดล้อมให้ประชาชนในชุมชนใกล้เคียงได้ รับทราบอย่างทั่วถึง			<p><u>ป้ายประชาสัมพันธ์การดำเนินงานของโครงการ</u> <u>ตามมาตรการ</u></p>
