ผลการปฏิบัติตามมาตรการป้องกันและแก้ไข
ผลกระทบสิ่งแวดล้อม

ผลการปฏิบัติตามมาตรการป้องกันและแก้ไขผลกระทบสิ่งแวดล้อม

บริษัท พีซีเอ็ม โปรเซสซิ่ง (ประเทศไทย) จำกัด ได้มอบหมายให้ทางบริษัท เอ็ม อี ที จำกัด เป็นผู้ดำเนินการตรวจสอบการปฏิบัติตามมาตรการมาตรการป้องกันและแก้ไขผลกระทบสิ่งแวดล้อมที่ระบุในรายงานการเปลี่ยนแปลงรายละเอียดโครงการในรายงานการประเมินผลกระทบสิ่งแวดล้อม โครงการโรงงานผลิตเหล็กแผ่นเคลือบสี (ครั้งที่ 2) ของบริษัท พีซีเอ็ม โปรเซสซิ่ง (ประเทศไทย) จำกัด ระยะดำเนินการ ช่วงเดือนมกราคม-มิถุนายน 2568 โดยวิธี Walk-Through Survey เมื่อวันที่ 29 เมษายน 2568

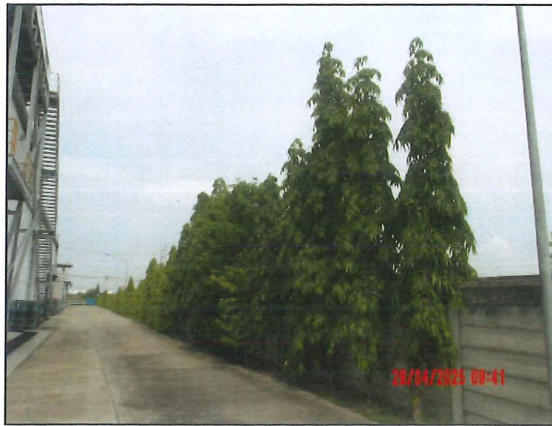
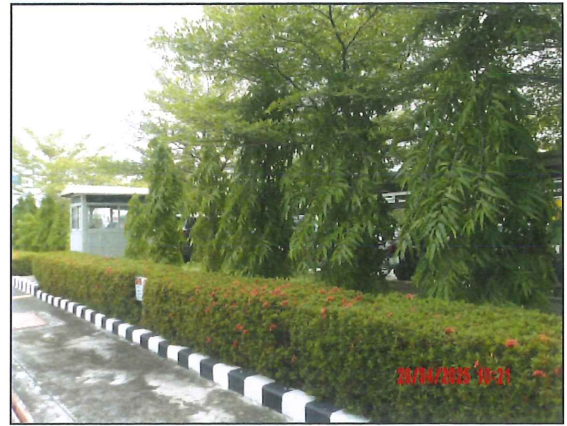
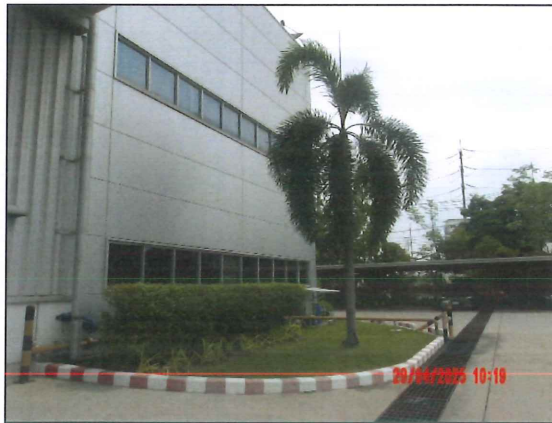
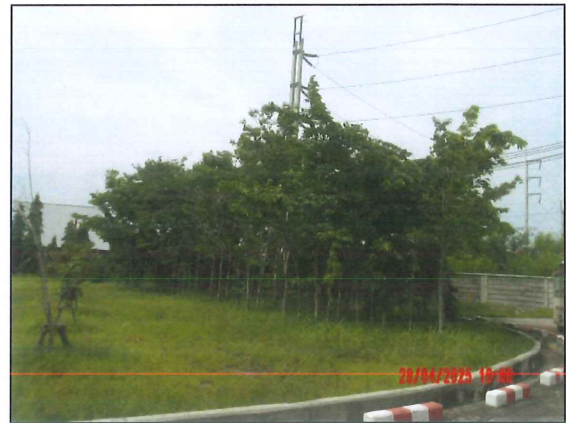
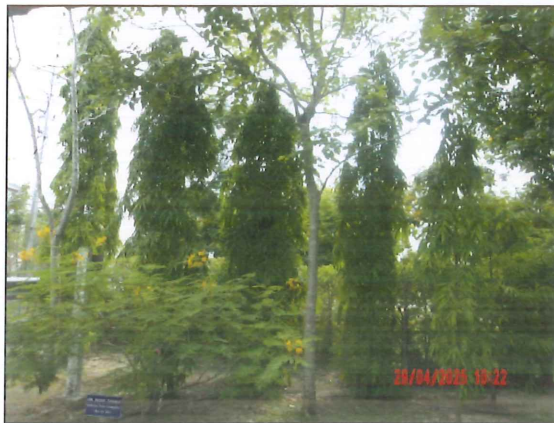
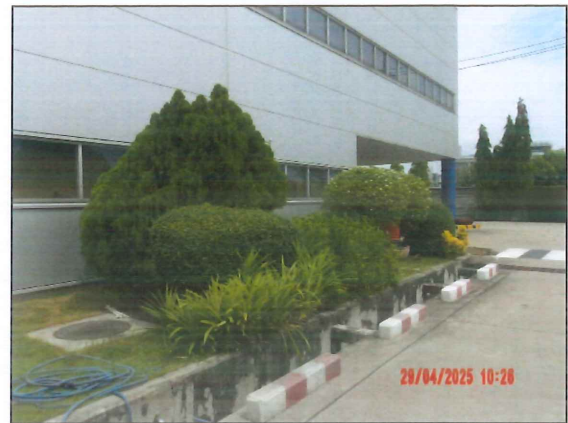
สุนทรียภาพ/พื้นที่สีเขียว - ปลูกต้นไม้ยืนต้นบริเวณรั้วรอบโครงการ เพื่อทัศนียภาพที่ดีของโรงงาน และเพื่อป้องกันฝุ่นละอองและลดความดังของเสียง	 - โครงการได้มีการปลูกต้นไม้ยืนต้นบริเวณแนวรั้วของโครงการ เพื่อทัศนียภาพที่ดีของโรงงาน และเพื่อป้องกันฝุ่นละอองและลดความดังของเสียง	-	รูปที่ 2.1-1 พื้นที่สีเขียวของโครงการ ภาพที่ 2.2-1 พื้นที่สีเขียว

มาตรการป้องกัน และแก้ไขผลกระทบ	รายละเอียดการปฏิบัติตามมาตรการ	ปัญหาและแนวทางแก้ไข	อ้างอิง
4. เสี่ยง (ต่อ) - ปลุกไม้ยืนต้นบริเวณริมรั้วโครงการ เพื่อเป็นแนวป้องกันฝุ่นละอองและลดความดังของเสียง ซึ่งอาจก่อให้เกิดการรบกวนต่อชุมชนภายนอกโครงการ	- ปลุกต้นไม้ทรงสูงที่มีความเหมาะสมกับท้องถิ่น เช่น ทุกระจง ราชพฤกษ์ ต้นประดู่ป่า ต้นอโศกอินเดีย ต้นสน เป็นต้น โดยรอบพื้นที่แนวเขตที่ดิน เพื่อเป็นแนวป้องกันฝุ่นละอองและลดความดังของเสียง	-	ภาพที่ 2.2-1 พื้นที่สีเขียว

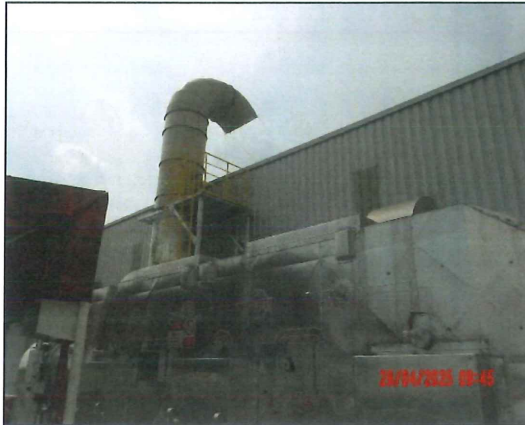
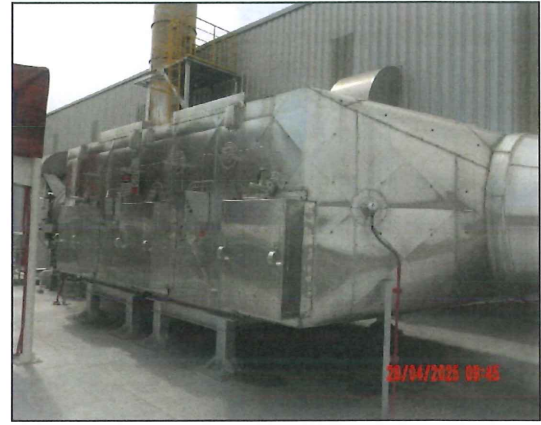
มาตรการป้องกันและแก้ไขผลกระทบ	รายละเอียดการปฏิบัติตามมาตรการ	ปัญหาและ แนวทางแก้ไข	อ้างอิง
1. คุณภาพอากาศ - ติดตั้งระบบบำบัดมลพิษทางอากาศแบบ Selective Catalytic Reduction (SCR) ที่ปล่องเตาอบ (Oven Stack) เพื่อควบคุมก๊าซออกไซด์ของไนโตรเจน (NO _x) ที่ระบายออกให้เป็นไปตามที่กำหนดไว้	- ทางโครงการได้ติดตั้งระบบบำบัดอากาศแบบ Selective Catalytic Reduction (SCR) ที่ปล่องเตาอบ (Oven Stack) เป็นที่เรียบร้อยแล้ว	-	ภาพที่ 2.2-2 ระบบบำบัดอากาศแบบ Selective Catalytic Reduction (SCR)

- กรณีระบบบำบัดมลพิษทางอากาศแบบ SCR ทำงานผิดปกติ ขำรุด ชัดข้อง หรือมีการระบายมลสารเกินกว่าที่กำหนด ต้องหยุดกระบวนการผลิตที่เกี่ยวข้องทันทีจนกว่าจะทำการปรับปรุงแก้ไขแล้วเสร็จ ทั้งนี้ต้องบันทึกสาเหตุการตรวจสอบและแก้ไขทุกครั้ง	- จากการดำเนินงานที่ผ่านมา ไม่พบกรณีระบบบำบัดมลพิษทางอากาศแบบ SCR ทำงานผิดปกติ ขำรุด ชัดข้อง หรือมีการระบายมลสารเกินกว่าที่กำหนดแต่อย่างใด อย่างไรก็ตามหากพบว่าระบบบำบัดมลพิษทางอากาศแบบ SCR ทำงานผิดปกติ ขำรุด ชัดข้อง หรือมีการระบายมลสารเกินกว่าที่กำหนด ทางโครงการจะทำการปรับปรุงแก้ไขและบันทึกสาเหตุการตรวจสอบตามที่มาตรการกำหนด	-	ภาพที่ 2.2-2 ระบบบำบัดอากาศแบบ Selective Catalytic Reduction (SCR)

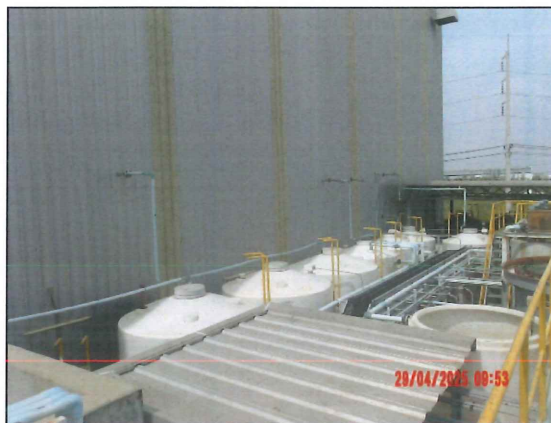
มาตรการป้องกัน และแก้ไขผลกระทบ	รายละเอียดการปฏิบัติตามมาตรการ	ปัญหาและ แนวทางแก้ไข	อ้างอิง
2. คุณภาพน้ำ - จัดให้มีบ่อรับน้ำเสียเพื่อรวบรวมน้ำเสียจากแหล่งต่างๆ ได้แก่ น้ำเสียจากกระบวนการผลิต น้ำล้างทำความสะอาด น้ำระบายทิ้งจากหอหล่อเย็นน้ำระบายทิ้งจากหม้อไอน้ำ และน้ำรั่วไหลจากส่วนต่างๆ ในกระบวนการผลิตก่อนส่งเข้าสู่ระบบบำบัดน้ำเสียของโครงการ	- โครงการมีถังรองรับน้ำเสียจากกระบวนการผลิต ขนาด 10 ลูกบาศก์เมตร จำนวน 6 ถัง ซึ่งเพียงพอกับปริมาณน้ำจากแหล่งต่างๆ ภายในโครงการก่อนส่งเข้าสู่ระบบบำบัดน้ำเสียของโครงการ	-	ภาพที่ 2.2-3 ถังรองรับน้ำเสีย

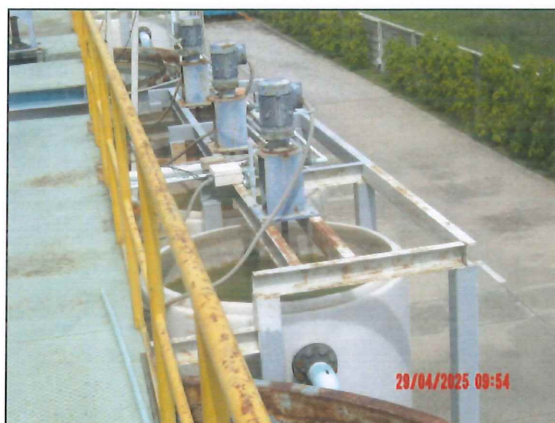
มาตรการป้องกัน และแก้ไขผลกระทบ	รายละเอียดการปฏิบัติตามมาตรการ	ปัญหาและแนวทางแก้ไข	อ้างอิง
<p>2. คุณภาพน้ำ (ต่อ)</p> <p>- จัดให้มีระบบบำบัดน้ำเสียทางเคมี เพื่อบำบัดน้ำเสียที่ปนเปื้อนโลหะหนัก จำนวน 1 ชุด ขนาดความสามารถในการบำบัดน้ำเสีย 120 ลบ.ม./วัน และน้ำเสียปนเปื้อนสารละลายต่างจากกระบวนการผลิต จำนวน 1 ชุด ขนาดความสามารถในการบำบัดน้ำเสีย 120 ลบ.ม./วัน ให้มีค่าเป็นไปตามเกณฑ์ที่นิคมอุตสาหกรรมอมตะซิตี้ ชลบุรี กำหนด ก่อนระบายเข้าสู่ระบบบำบัดน้ำเสียส่วนกลางของนิคมฯ และบ่อบำบัดน้ำทิ้งถูกเดินขนาดรองรับไม่น้อยกว่า 1 วัน เพื่อนำน้ำทิ้งกลับไปบำบัดใหม่</p>	<p>- โครงการมีระบบบำบัดน้ำเสียทางเคมี ที่สามารถบำบัดน้ำเสียได้ไม่น้อยกว่า 120 ลูกบาศก์เมตร/วัน จำนวน 2 ชุด คือ หน่วยบำบัดน้ำเสียปนเปื้อนโครเมียมและหน่วยบำบัดน้ำเสียปนเปื้อนสารละลายกรด ซึ่งผลการตรวจวิเคราะห์คุณภาพน้ำทั้งก่อนระบายเข้าสู่ระบบบำบัดน้ำเสียส่วนกลางของนิคมฯ มีค่าอยู่ในเกณฑ์ที่นิคมฯ พร้อมทั้งมีการตรวจสอบคุณภาพน้ำในระบบบำบัดเป็นประจำทุกวัน</p>	-	เอกสารแนบที่ 8 บันทึกการตรวจสอบคุณภาพน้ำในระบบบำบัด ภาพที่ 2.2-4 ระบบบำบัดน้ำเสียทางเคมี

ระบบบำบัดน้ำเสียปนเปื้อนโครเมียม

ระบบบำบัดน้ำเสียปนเปื้อนสารละลายกรด

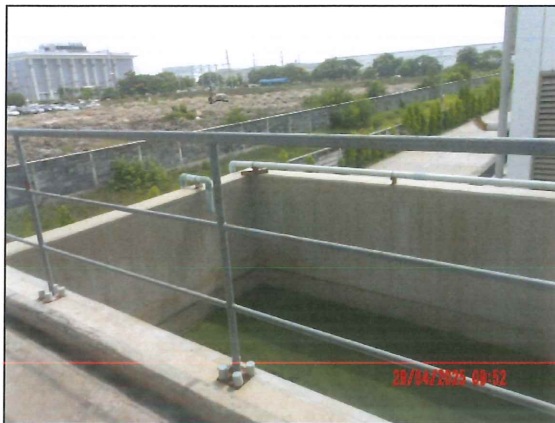
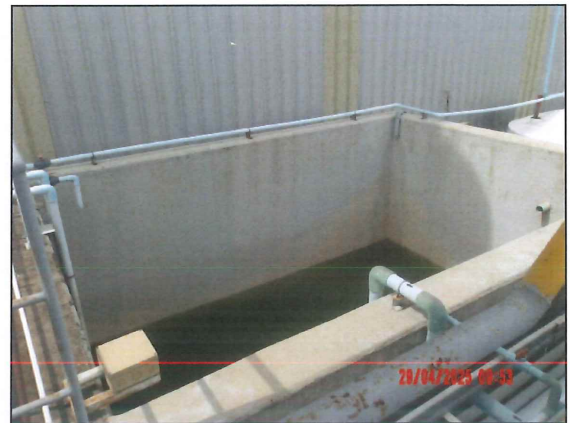
ภาพที่ 2.2-6 บ่อพักน้ำทิ้งหลังการบำบัด

<p>- ติดตั้งถังบำบัดน้ำเสียสำเร็จรูปที่มีประสิทธิภาพสำหรับบำบัดน้ำเสียจากห้องน้ำ-ห้องส้วมทั้งหมด จำนวน 2 ชุด โดยขนาดของถังบำบัดน้ำเสียสำเร็จรูปที่ติดตั้งต้องมีการประเมินให้เหมาะสมกับจำนวนพนักงาน และปริมาณน้ำเสียที่เกิดขึ้นในแต่ละวัน</p>	<p>- โครงการได้ติดตั้งถังบำบัดน้ำเสียสำเร็จรูปแบบเติมอากาศชนิดมีตัวกลางยึดเกาะ (Fixed Film Aeration) สำหรับบำบัดน้ำเสียจากการอุปโภค-บริโภค สามารถบำบัดน้ำเสียได้ประมาณ 24 ลูกบาศก์เมตร/วัน ภายในถังแบ่งออกเป็น 4 ส่วน คือ 1. ส่วนแยกเกราะ 2. ส่วนย่อยน้ำมันและไขมัน 3. ส่วนเติมอากาศชนิดมีตัวกลางยึดเกาะ 4. ส่วนถังตกตะกอน</p>	-	ภาพที่ 2.2-5 ระบบบำบัดน้ำเสียสำเร็จรูป
<p>- จัดให้มีบ่อบำบัดน้ำทิ้งหลังบำบัดที่สามารถเก็บน้ำทิ้งทั้งหมดของโครงการ ขนาดไม่น้อยกว่า 104 ลบ.ม. จำนวน 2 บ่อ ซึ่งสามารถรองรับน้ำทิ้งได้ไม่น้อยกว่า 1 วัน เพื่อตรวจสอบคุณภาพน้ำทั้งก่อนส่งเข้าระบบบำบัดน้ำเสียส่วนกลางของนิคมอุตสาหกรรมอมตะซิตี้ ชลบุรี</p>	<p>- โครงการมีบ่อบำบัดน้ำทิ้งหลังการบำบัด จำนวน 2 บ่อ คือ บ่อบำบัดน้ำทิ้งหลังการบำบัด ขนาด 107 ลูกบาศก์เมตร และบ่อบำบัดน้ำทิ้งถูกเดิน ขนาด 111 ลูกบาศก์เมตร ซึ่งสามารถรองรับน้ำทิ้งได้ไม่น้อยกว่า 1 วัน เพื่อตรวจสอบคุณภาพน้ำทั้งก่อนส่งเข้าระบบบำบัดน้ำเสียส่วนกลางของนิคมฯ</p>	-	ภาพที่ 2.2-6 บ่อบำบัดน้ำทิ้งหลังการบำบัด

บ่อพักน้ำทิ้งขนาด 107 ลูกบาศก์เมตร

บ่อพักน้ำทิ้งฉุกเฉินขนาด 111 ลูกบาศก์เมตร

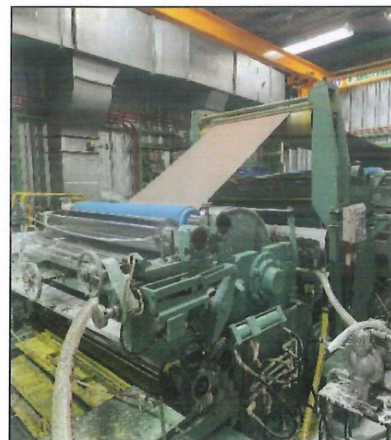
มาตรการป้องกัน และแก้ไขผลกระทบ	รายละเอียดการปฏิบัติตามมาตรการ	ปัญหาและแนวทางแก้ไข	อ้างอิง
3. การจัดการกากของเสีย - โครงการเลือกเทคโนโลยีการผลิตที่ดีที่สุดของบริษัทฯ ในการลดปริมาณของเสียที่เกิดขึ้นจากกระบวนการผลิต และต้องดำเนินการเคลือบสีลงแผ่นเหล็กความหนาไม่เกิน 20 ไมครอน เพื่อลดปริมาณการใช้สี - รวบรวมปริมาณ ลักษณะสมบัติและองค์ประกอบของกากของเสียพร้อมสำเนาให้นิคมอุตสาหกรรมอมตะซิตี้ ชลบุรี ทราบทุก 6 เดือน	- โครงการเลือกใช้กระบวนการเคลือบสีลงแผ่นเหล็กด้วยลูกกลิ้งในการพาดสีให้มีความบางตามลักษณะที่ต้องการทั้งด้านหน้าและด้านหลัง ซึ่งความหนาไม่เกิน 20 ไมครอน - โครงการได้สรุปปริมาณ ชนิดของกากของเสียพร้อมทั้งจัดทำสำเนาให้ นิคมฯ ทราบ	-	ภาพที่ 2.2-7 กระบวนการเคลือบสีลงแผ่นเหล็ก

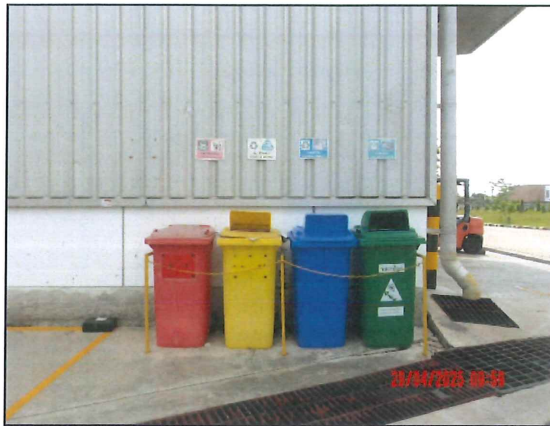
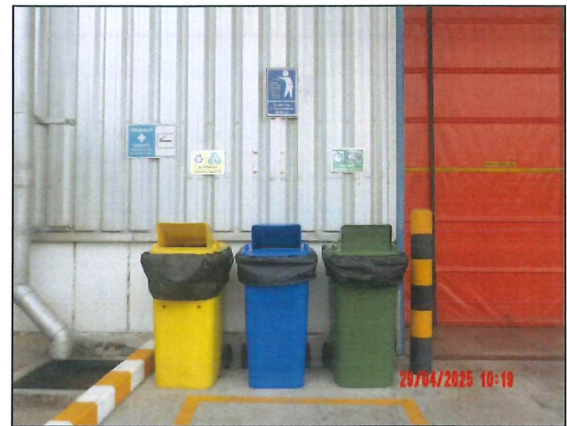
- จัดให้มีถังรองรับขยะมูลฝอย 3 ประเภท ได้แก่ ขยะมูลฝอยทั่วไป ขยะมูลฝอยรีไซเคิลและขยะอันตราย วางไว้ตามจุดต่าง ๆ ภายในพื้นที่โครงการ	- โครงการมีถังรองรับขยะมูลฝอย 4 ประเภท ได้แก่ ขยะอินทรีย์ ขยะมูลฝอยทั่วไป ขยะรีไซเคิล และขยะอันตราย วางไว้ตามจุดต่างๆ ภายในพื้นที่โครงการอย่างเพียงพอ	-	ภาพที่ 2.2-8 ถังขยะแยกประเภท

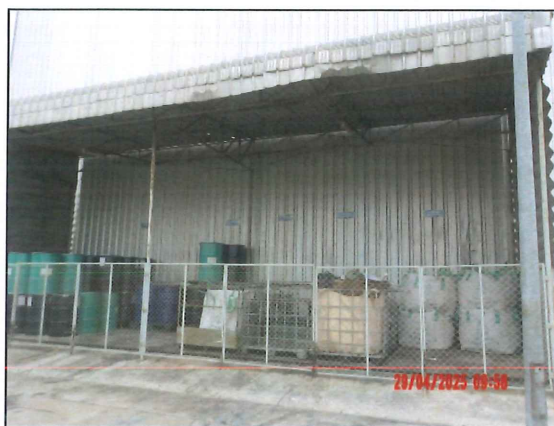
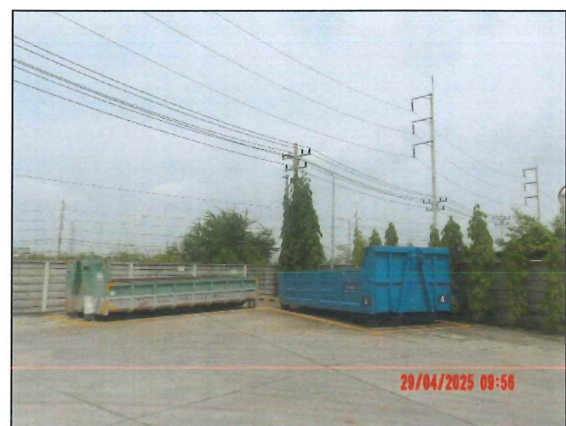
มาตรการป้องกัน และแก้ไขผลกระทบ	รายละเอียดการปฏิบัติตามมาตรการ	ปัญหาและแนวทางแก้ไข	อ้างอิง
3. การจัดการกากของเสีย (ต่อ) - พื้นที่จัดเก็บของเสียของโครงการจะต้องมีการจัดแบ่งประเภทของเสียอย่างชัดเจน โดยจะต้องไม่ทำให้เกิดการปนเปื้อนของเสียอันตรายไปสู่ของเสียประเภทอื่น ๆ	- โครงการมีพื้นที่รวบรวมของเสียอันตรายที่มีผนังปิด 3 ด้าน มีหลังคาคลุม มีการแยกประเภทของเสีย และทำการเก็บรวบรวมของเสียไว้ในภาชนะที่ปิด พร้อมมีรั้วระบายนํ้าล้อมรอบ	-	ภาพที่ 2.2-9 พื้นที่รวบรวมกากของเสีย

- การจัดเก็บของเสียที่เป็นอันตรายจะต้องจัดเก็บในพื้นที่จัดเก็บของเสียที่มีหลังคาปกคลุม ซึ่งภายในแบ่งเป็นบริเวณสำหรับของเสียแต่ละประเภทก่อนส่งไปกำจัดยังหน่วยงานที่ได้รับอนุญาตจากกรมโรงงานอุตสาหกรรม	- โครงการได้จัดเก็บของเสียที่เป็นอันตรายในพื้นที่รวบรวมของเสียอันตรายที่มีผนังปิด 3 ด้าน และมีหลังคาคลุม โดยแยกประเภทของเสีย และทำการเก็บรวบรวมของเสียไว้ในภาชนะที่ปิด	-	ภาพที่ 2.2-9 พื้นที่รวบรวมกากของเสีย

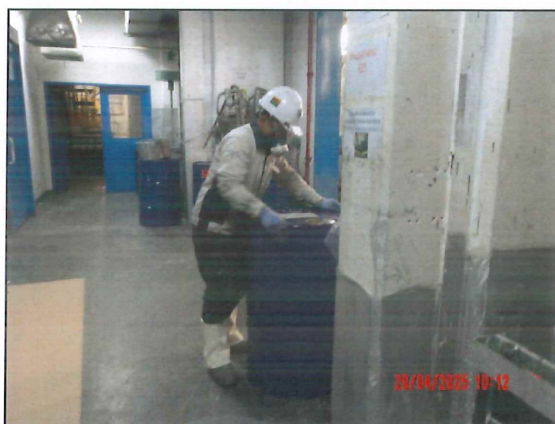
- จัดให้มีอุปกรณ์ป้องกันอันตรายส่วนบุคคลที่สามารถป้องกันอันตรายจากเสียงดังแก่พนักงานอย่างเพียงพอ เช่น ปลั๊กอุดหู ที่ครอบหู เป็นต้น	- ทางโครงการได้จัดเตรียมอุปกรณ์ป้องกันอันตรายส่วนบุคคลให้ตามความเหมาะสมของลักษณะการปฏิบัติงานในแต่ละแผนกอย่างเพียงพอ และกำหนดให้พนักงานทุกคนสวมใส่อุปกรณ์ป้องกันอันตรายส่วนบุคคลขณะปฏิบัติงานทุกครั้ง	-	ภาพที่ 2.2-10 พนักงานสวมใส่ PPE

- จัดให้มีอุปกรณ์ป้องกันอันตรายส่วนบุคคล ได้แก่ ปลั๊กอุดหู (Ear Plugs) และครอบหูลดเสียง (Ear Muffs) ให้เพียงพอเหมาะสมกับลักษณะงาน	- ทางโครงการได้จัดหาอุปกรณ์ป้องกันอันตรายส่วนบุคคลให้ตามความเหมาะสมของลักษณะการปฏิบัติงานในแต่ละแผนกอย่างเพียงพอ	-	ภาพที่ 2.2-10 พนักงานสวมใส่ PPE

มาตรการป้องกัน และแก้ไขผลกระทบ	รายละเอียดการปฏิบัติตามมาตรการ	ปัญหาและแนวทางแก้ไข	อ้างอิง
8. อาชีวอนามัยและความปลอดภัย (ต่อ) - จัดเตรียมอุปกรณ์ป้องกันอันตรายส่วนบุคคลให้เพียงพอและเหมาะสมกับประเภทของงานแก่พนักงาน เช่น ที่ครอบหู ปลั๊กอุดหู แวนตานิรภัย รองเท้านิรภัย ถุงมือ หน้ากาก เป็นต้น	- จัดเตรียมอุปกรณ์ป้องกันอันตรายส่วนบุคคลให้ตามความเหมาะสมของลักษณะการปฏิบัติงานในแต่ละแผนก และมีการบังคับให้พนักงานทุกคนสวมใส่อุปกรณ์ป้องกันอันตรายส่วนบุคคลขณะปฏิบัติงานทุกครั้ง	-	ภาพที่ 2.2-10 พนักงานสวมใส่ PPE

- จัดให้มีระบบการตรวจสอบและดูแลให้พนักงานสวมใส่อุปกรณ์ป้องกันอันตรายส่วนบุคคลขณะปฏิบัติงาน โดยกำหนดให้หัวหน้างาน หัวหน้ากะ และเจ้าหน้าที่ความปลอดภัยวิชาชีพ เป็นผู้รับผิดชอบ	- จัดเตรียมอุปกรณ์ป้องกันอันตรายส่วนบุคคลให้ตามความเหมาะสมของลักษณะการปฏิบัติงานในแต่ละแผนก และมีการบังคับให้พนักงานทุกคนสวมใส่อุปกรณ์ป้องกันอันตรายส่วนบุคคลขณะปฏิบัติงานทุกครั้ง	-	ภาพที่ 2.2-10 พนักงานสวมใส่ PPE

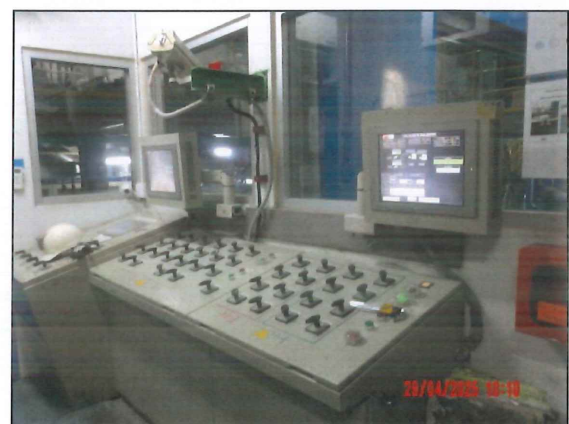
- กำหนดให้พนักงานได้รับระดับเสียงเฉลี่ยตลอดระยะเวลาการทำงานในแต่ละวันมิให้เกินกว่ามาตรฐานตามประกาศกรมสวัสดิการและคุ้มครองแรงงาน เรื่อง มาตรฐานระดับเสียงที่ยอมให้ลูกจ้างได้รับเฉลี่ยตลอดระยะเวลาการทำงานในแต่ละวัน (พ.ศ. 2561) หรือกฎหมายอื่นที่เกี่ยวข้องฉบับล่าสุด	- ทางโครงการได้กำหนดระยะเวลาในการทำงานของพนักงาน และจัดให้มีการสลับเปลี่ยนพนักงานสลับกันไปทำงานเป็นระยะๆ โดยปกติพนักงานจะปฏิบัติงานในห้องควบคุม (Control Room)	-	ภาพที่ 2.2-11 Control Room

มาตรการป้องกัน และแก้ไขผลกระทบ	รายละเอียดการปฏิบัติตามมาตรการ	ปัญหาและแนวทางแก้ไข	อ้างอิง
8. อาชีวอนามัยและความปลอดภัย (ต่อ) - กำหนดระยะเวลาในการทำงานของพนักงานให้สอดคล้องกับกฎกระทรวงกำหนดมาตรฐานในการบริหาร จัดการ และดำเนินการด้านความปลอดภัยอาชีวอนามัย และสภาพแวดล้อมในการทำงานที่เกี่ยวข้องกับความร้อน แสงสว่าง และเสียง พ.ศ. 2559 หรือกฎหมายอื่นที่เกี่ยวข้องฉบับล่าสุด	- กำหนดระยะเวลาในการทำงานของพนักงานแต่ละแผนกในหน่วยการผลิตที่มีโอกาสสัมผัสเสียงดัง และมีการผลัดเปลี่ยนพนักงานสลับกันทำงาน ดังนี้ พนักงานมีทั้งหมด 3 ทีม แบ่งเป็น กะกลางวัน 1 ทีม กลางคืน 1 ทีม และอีก 1 ทีม หยุด ซึ่งจัดเป็นวันทำงาน 4 วัน หยุด 2 วัน ระยะเวลาการทำงาน 8 ชั่วโมง โดยพนักงานจะเข้าไปทำงานบริเวณที่มีเสียงดัง เพื่อตรวจสอบการทำงานของเครื่องจักรครั้งละประมาณ 10 นาที เท่านั้น และอยู่ห่างจากแหล่งกำเนิดเสียงดังประมาณ 50 เมตร จากนั้นจะอยู่ในห้อง Control เพื่อป้องกันการสัมผัสกับเสียงดัง	-	ภาพที่ 2.2-11 Control Room

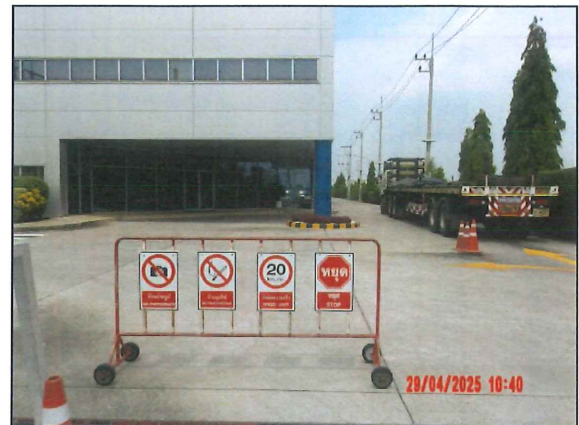
5. การคมนาคม - กำหนดให้พนักงานขับรถปฏิบัติตามกฎจราจรอย่างเคร่งครัด	- กำหนดให้พนักงานขับรถปฏิบัติตามกฎจราจรอย่างเคร่งครัด และจำกัดความเร็วของรถที่วิ่งในโครงการไม่เกิน 20 กิโลเมตร/ชั่วโมง	-	ภาพที่ 2.2-13 ป้ายจำกัดความเร็ว

- หลีกเลี่ยงการขนส่งวัสดุในช่วงที่มีการจราจรหนาแน่นโดยเฉพาะรถบรรทุกหนัก	- กำหนดให้ผู้รับเหมาวิ่งในช่วงเวลา 10.00-14.00 น.	-	-
- ควบคุมความเร็วรถบรรทุกสินค้าและวัตถุดิบที่เข้ามาภายในพื้นที่โครงการไม่เกิน 30 กิโลเมตร/ชั่วโมง	- กำหนดให้พนักงานขับรถปฏิบัติตามกฎจราจรอย่างเคร่งครัด และจำกัดความเร็วของรถที่วิ่งในโครงการไม่เกิน 20 กิโลเมตร/ชั่วโมง	-	ภาพที่ 2.2-13 ป้ายจำกัดความเร็ว

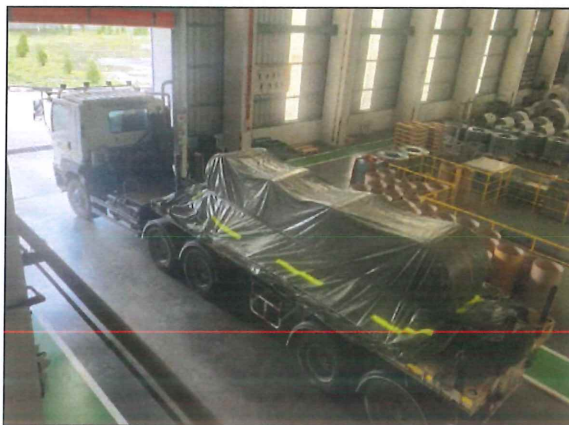
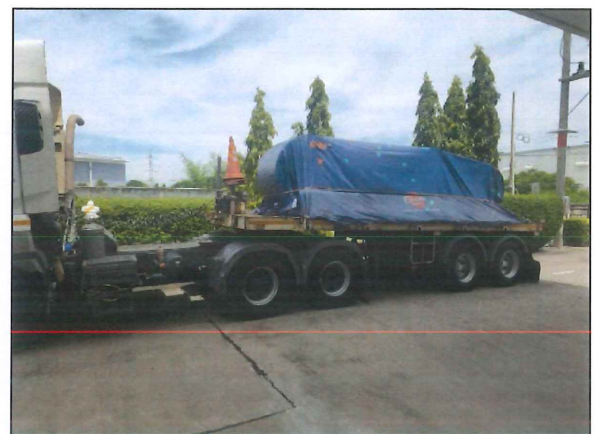
- ควบคุมน้ำหนักในการบรรทุกสินค้าและวัตถุดิบไม่ให้เกินที่กฎหมายกำหนด	- โครงการควบคุมให้รถเทลเลอร์ทางยาว 18 ล้อ บรรทุกไม่เกิน 30 ตัน และควบคุมให้รถบรรทุก 10 ล้อ บรรทุกไม่เกิน 12 ตัน โดยมีการคลุมผ้าใบให้มิดชิด	-	ภาพที่ 2.2-13 ป้ายจำกัดความเร็ว ภาพที่ 2.2-14 การคลุมผ้าใบรถบรรทุก

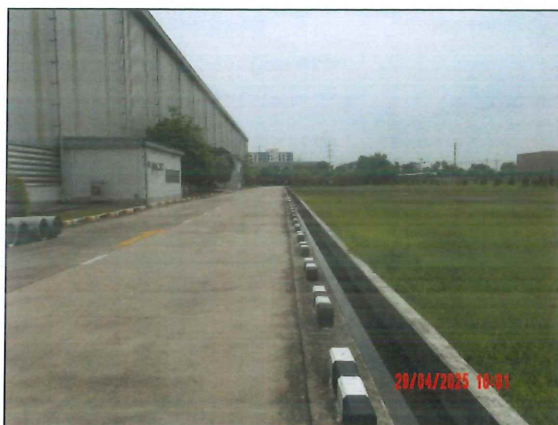
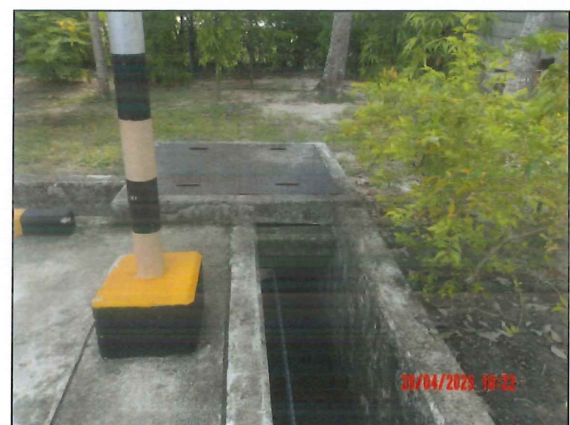
6. การระบายน้ำและการควบคุมน้ำท่วม - น้ำฝนไม่ปนเปื้อนจะถูกรวบรวมเข้าสู่รางระบายน้ำแบบเปิดของโครงการก่อนระบายออกสู่รางระบายน้ำของนิคมอุตสาหกรรมอมตะซิตี้ชลบุรี	- น้ำฝนไม่ปนเปื้อนจะไหลลงรางระบายน้ำแบบเปิดของโครงการก่อนระบายออกสู่รางระบายน้ำของนิคมฯ - ระบบระบายน้ำแบบเปิดวางขนานไปกับแนวถนนและรอบโครงการ โดยน้ำเสียถูกรวบรวมอยู่ในระบบท่อน้ำเสีย	-	ภาพที่ 2.2-15 ระบบระบายน้ำ

รางระบายน้ำฝน

ระบบท่อน้ำเสีย

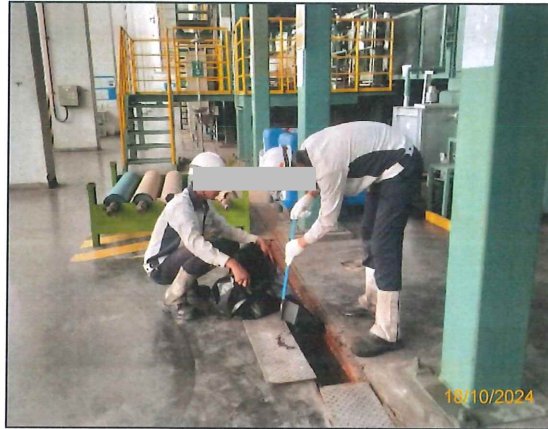
มาตรการป้องกัน และแก้ไขผลกระทบ	รายละเอียดการปฏิบัติตามมาตรการ	ปัญหาและแนวทางแก้ไข	อ้างอิง
6. การระบายน้ำและการควบคุมน้ำท่วม (ต่อ) - กำหนดแผนการขุดลอกตะกอนภายในระบบระบายน้ำฝนและบ่อพักน้ำทั้งของโครงการในกรณีต้นเขิน	- หากพบว่าเริ่มมีตะกอนสะสมบริเวณรางระบายน้ำฝนและบ่อพักน้ำทั้งทางโครงการจะทำการขุดลอกตะกอน โดยทางโครงการมีเจ้าหน้าที่เดินตรวจสอบความสะอาดของท่อ รางระบายน้ำฝน และบ่อพักน้ำทั้งเป็นประจำทุกวัน	-	ภาพที่ 2.2-16 การทำความสะอาดรางระบายน้ำ

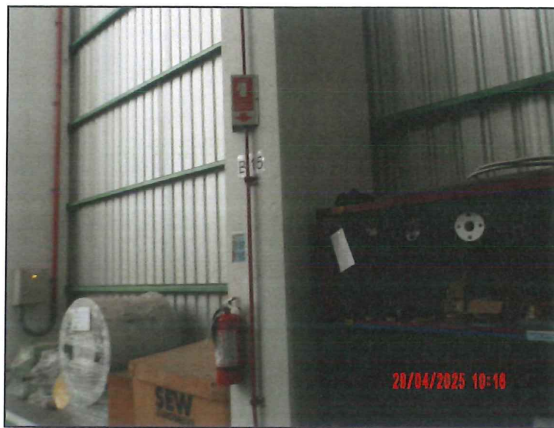
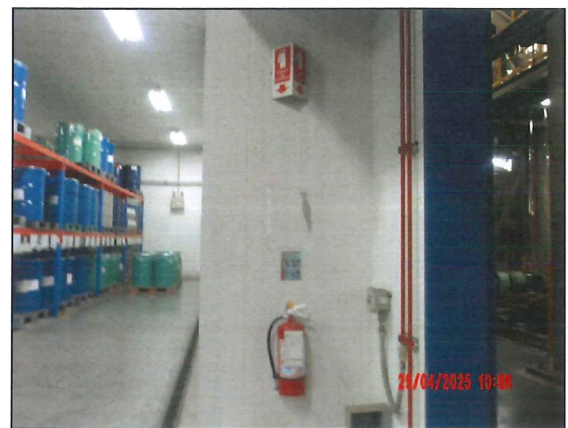
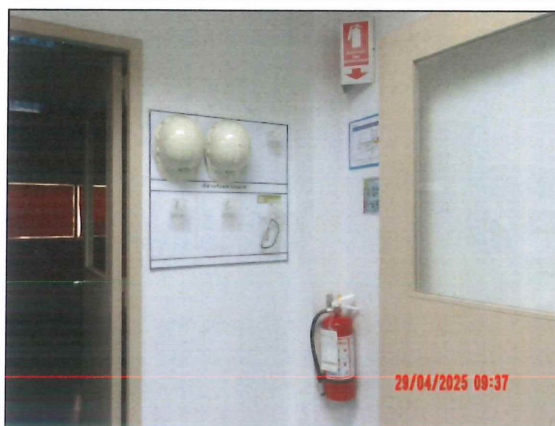
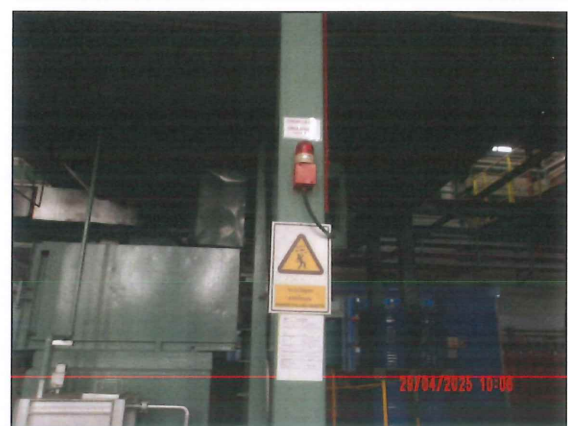
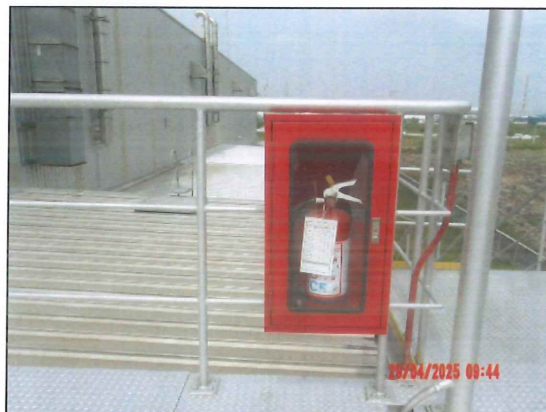
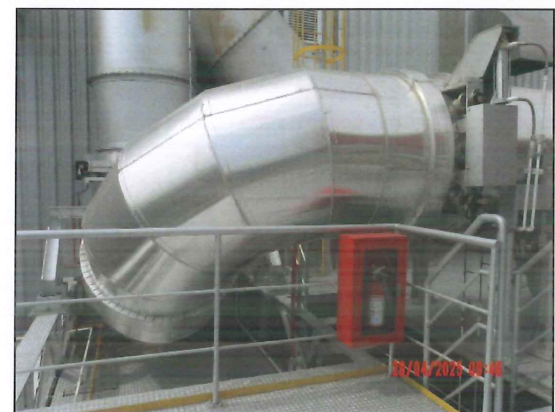
- จัดให้มีระบบตรวจสอบ ตรวจจับและสัญญาณเตือนภัยแบบอัตโนมัติเพื่อเตรียมพร้อมในกรณีเกิดเหตุฉุกเฉิน	- โครงการได้ติดตั้งระบบตรวจสอบ ตรวจจับ สัญญาณเตือนภัยแบบอัตโนมัติ และอุปกรณ์ระงับอัคคีภัยภายในโครงการเรียบร้อยแล้ว	-	ภาพที่ 2.2-19 อุปกรณ์แจ้งเตือน ป้องกัน และระงับอัคคีภัย

ภายในพื้นที่โครงการ

บริเวณระบบบำบัดอากาศแบบ Selective Catalytic Reduction (SCR)

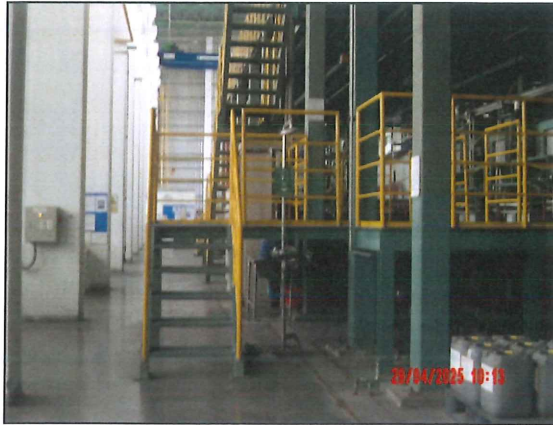
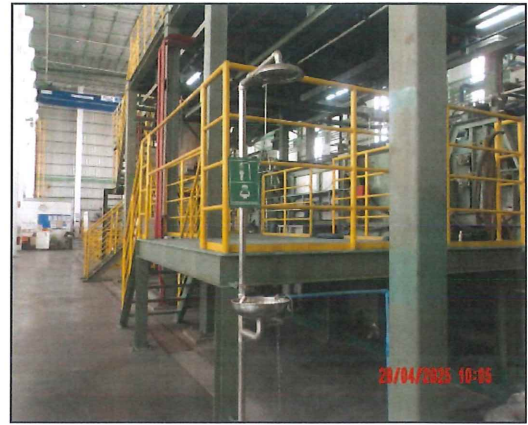
ภาพที่ 2.2-20 ฝักบัวล้างตัวและอ่างล้างตาฉุกเฉิน

<p>- ควบคุม ดูแล ตรวจสอบและบำรุงรักษาระบบเตือนภัยในเขตพื้นที่ที่มี ความเสี่ยง อุปกรณ์ดับเพลิง ที่อาบน้ำ และล้างตา เครื่องมือตรวจจับ ควั่นและความร้อนเป็นประจำ</p>	<p>- ทางโครงการมีการการตรวจสอบระดับเพลิงทุกเดือนและตรวจสอบ ระบบแจ้งเตือนเป็นประจำทุกปี รวมถึงดำเนินการติดตั้งที่ฝักบัวล้างตัว และอ่างล้างตาฉุกเฉินเรียบร้อยแล้ว</p>	-	<p>เอกสารแนบที่ 21 บันทึกการตรวจสอบระบบ ป้องกันและระงับอัคคีภัย ภาพที่ 2.2-20 ฝักบัวล้างตัวและและอ่างล้างตา ฉุกเฉิน</p>

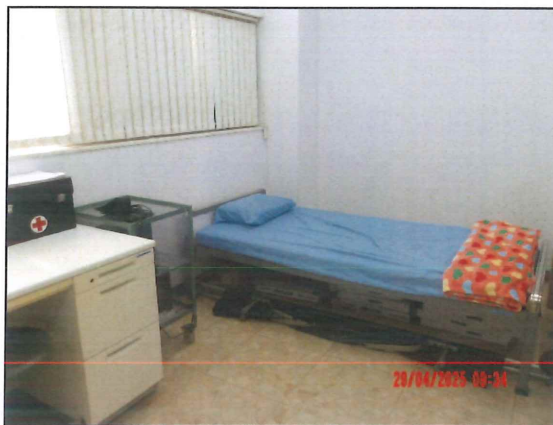
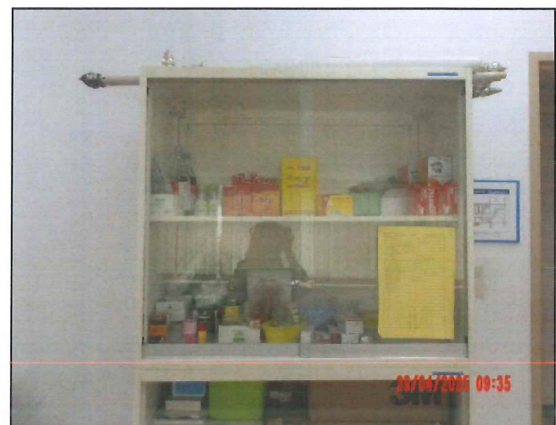
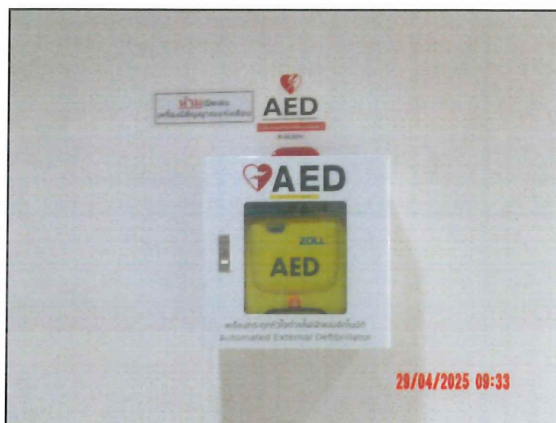
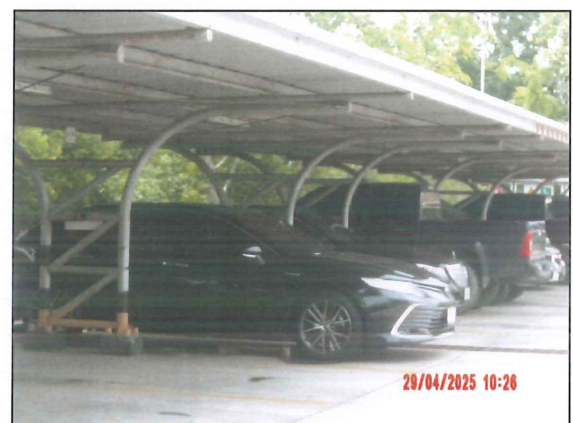
ภาพที่ 2.2-21 อุปกรณ์ปฐมพยาบาลและห้องปฐมพยาบาล

มาตรการป้องกัน และแก้ไขผลกระทบ	รายละเอียดการปฏิบัติตามมาตรการ	ปัญหาและ แนวทางแก้ไข	อ้างอิง
8. อาชีวอนามัยและความปลอดภัย (ต่อ) - จัดให้มีอุปกรณ์ปฐมพยาบาลเพื่อใช้งานในกรณีที่เกิดเหตุฉุกเฉิน	- โครงการได้จัดเตรียมอุปกรณ์ปฐมพยาบาล และห้องปฐมพยาบาลไว้ภายในโครงการ	-	ภาพที่ 2.2-21 อุปกรณ์ปฐมพยาบาลและห้อง ปฐมพยาบาล

เตียงพักฟื้น

เวชภัณฑ์

เครื่องกระตุกหัวใจด้วยไฟฟ้า

รถรับส่งผู้ป่วยกรณีฉุกเฉิน
