ผลการติดตามตรวจสอบคุณภาพสิ่งแวดล้อม

บทที่ 3 ผลการติดตามตรวจสอบคุณภาพสิ่งแวดล้อม

บริษัท ซี.อี.เอ็ม เทคโนโลยี (ไทยแลนด์) จำกัด ได้ทำการสรุปผลการติดตามตรวจสอบคุณภาพสิ่งแวดล้อมของโครงการ 39 คัสตูลรี (ระยะดำเนินการ) ของบริษัท คัสตูลรี จำกัด ประจำเดือนมกราคม-มิถุนายน 2568 ตามที่ได้เสนอในรายงานการวิเคราะห์ผลกระทบสิ่งแวดล้อม ตามมาตรการป้องกันและแก้ไขผลกระทบสิ่งแวดล้อม และมาตรการติดตามตรวจสอบผลกระทบสิ่งแวดล้อมที่คณะกรรมการผู้ชำนาญการพิจารณารายงานการวิเคราะห์ผลกระทบสิ่งแวดล้อมด้านโครงการโครงสร้างพื้นฐานและอื่น ๆ เป็นผู้พิจารณาให้ความเห็นชอบซึ่งครอบคลุมปัจจัยทางสิ่งแวดล้อมที่สำคัญคือ

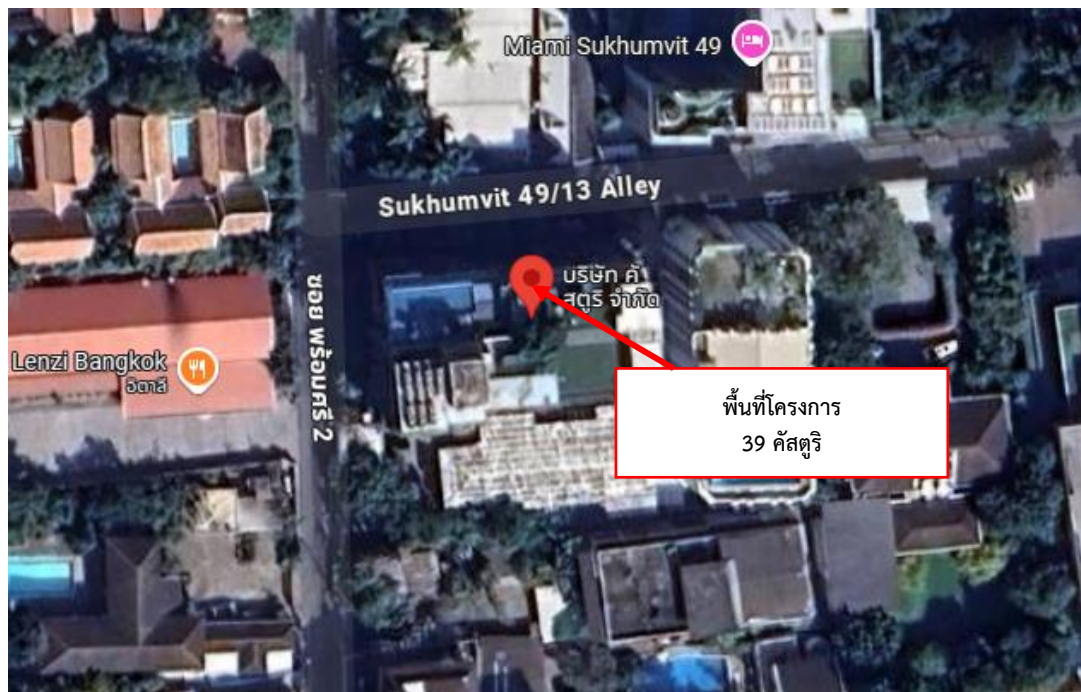
รูปที่ 3.1 แผนที่แสดงจุดเก็บตัวอย่างน้ำ

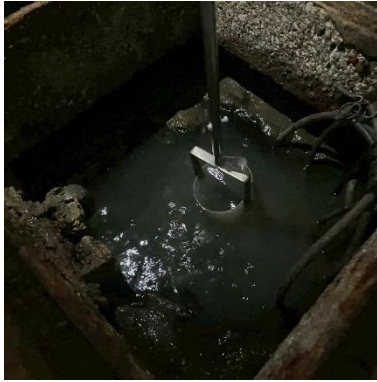
รูปที่ 3.2 ภาพแสดงการเก็บตัวอย่างน้ำจุดที่ 1 บริเวณจุดรวบรวมน้ำเสียก่อนเข้าระบบบำบัดน้ำเสีย

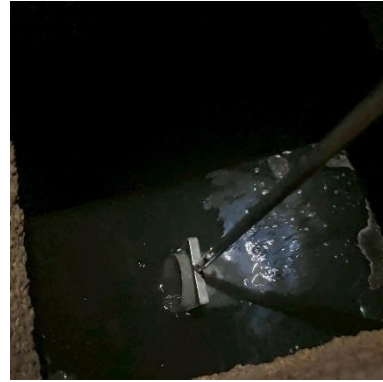
รูปที่ 3.3 ภาพแสดงการเก็บตัวอย่างน้ำจุดที่ 2 บริเวณจุดระบายน้ำออกจากระบบบำบัดน้ำเสีย

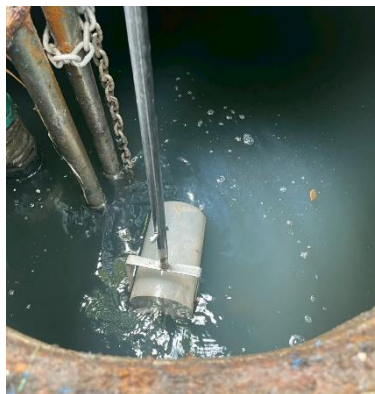
รูปที่ 3.4 ภาพแสดงการเก็บตัวอย่างน้ำจุดที่ 3 บริเวณบ่อพักน้ำสุดท้ายของระบบระบายน้ำของโครงการก่อนระบายลงสู่ระบบระบายน้ำบริเวณด้านหน้าโครงการ

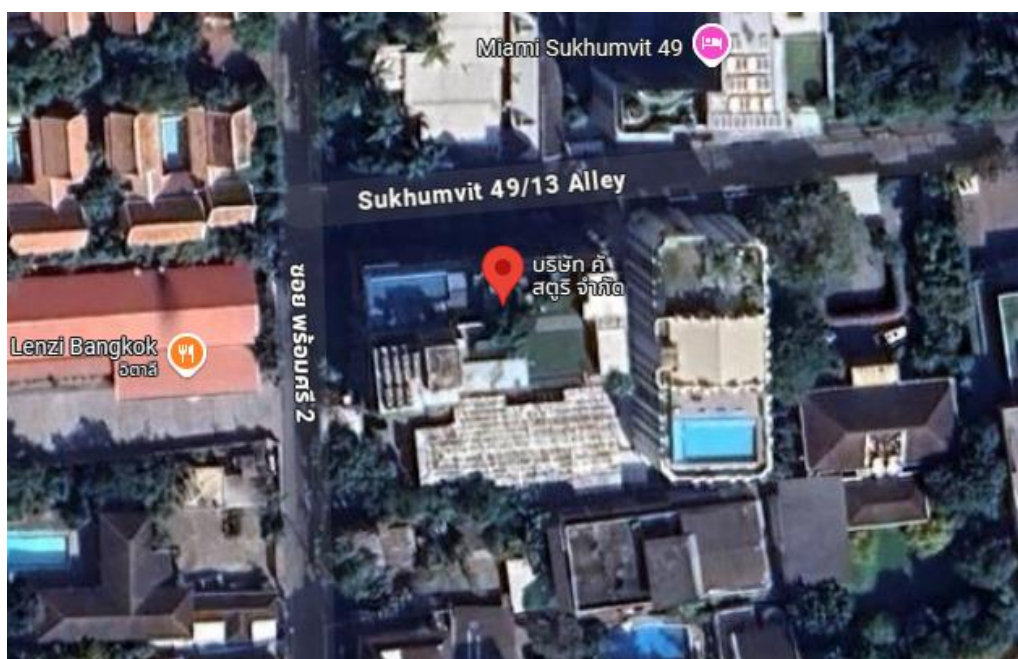
รูปที่ 3.26 แผนที่แสดงจุดเก็บตัวอย่างน้ำสระว่ายน้ำ

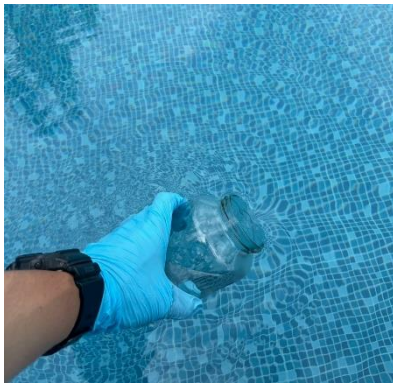
รูปที่ 3.27 ภาพแสดงการเก็บตัวอย่างน้ำสระว่ายน้ำ

ภาพแสดงการเก็บตัวอย่างน้ำสระว่ายน้ำ จุดที่ 1 บริเวณสระว่ายน้ำ
ช่วงเวลาที่มิผู้ให้บริการเบาบาง (ช่วงเวลา 09.00-12.00 น.)

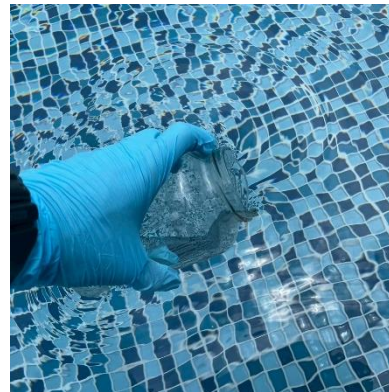
ภาพแสดงการเก็บตัวอย่างน้ำสระว่ายน้ำ จุดที่ 2 บริเวณสระว่ายน้ำ
น้ำช่วงเวลาที่มิผู้ให้บริการหนาแน่น (ช่วงเวลา 13.00-16.00 น.)
