บทที่ 1

1.1 ความเป็นมาของโครงการและการจัดทำรายงาน

สำหรับรายงานผลการปฏิบัติตามมาตรการป้องกัน และแก้ไขผลกระทบสิ่งแวดล้อมและมาตรการติดตามตรวจสอบคุณภาพสิ่งแวดล้อม ระหว่างเดือนมกราคม-มิถุนายน 2568 (ครั้งที่ 1/2568) โครงการเหมืองแร่โพสิฟิไลต์ โดยวิธีเหมืองหอบ ประทานบัตรที่ 28058/15776 ของบริษัท ปูนซิเมนต์ไทย จำกัด (มหาชน) ได้มอบหมายให้ Industrial Service and Lab บริษัท เอส ซี ไอ อีโค เซอร์วิสเชส จำกัด ซึ่งได้รับการขึ้นทะเบียนเป็นห้องปฏิบัติการวิเคราะห์เอกชน เลขที่ ว-169 จากกรมโรงงานอุตสาหกรรม และได้รับการรับรองระบบ ISO/IEC 17025 : 2017 จากสำนักงานมาตรฐานผลิตภัณฑ์อุตสาหกรรม ดังเอกสารแนบที่ 1.4 เป็นผู้รวบรวมและจัดทำรายงานฯ เพื่อเสนอต่อกรมอุตสาหกรรมพื้นฐานและการเหมืองแร่ และหน่วยงานที่เกี่ยวข้อง ทราบและพิจารณาให้ความเห็น ตลอดจนให้ข้อเสนอแนะเพื่อปรับปรุง แก้ไข การดำเนินโครงการให้มีความถูกต้องเหมาะสม และก่อให้เกิดผลกระทบต่อคุณภาพสิ่งแวดล้อมให้น้อยที่สุดต่อไป

รายงานผลการปฏิบัติตามมาตรการป้องกันและแก้ไขผลกระทบสิ่งแวดล้อมและมาตรการติดตามตรวจสอบผลกระทบสิ่งแวดล้อม
โครงการเหมืองแร่โพไฟลด์ โดยวิธีเหมืองหอบ ประทานบัตรที่ 28058/15776 ของบริษัท ปูนซิเมนต์ไทย จำกัด (มหาชน)
ระหว่างเดือนมกราคม-มิถุนายน 2568

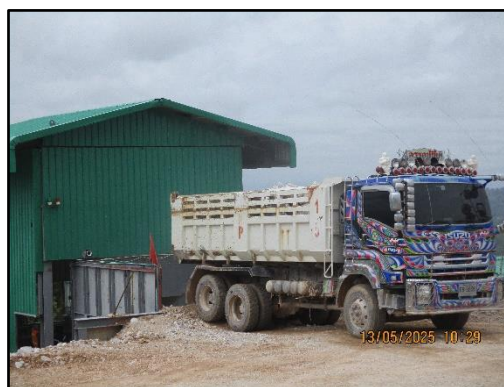
ภาพที่ 1.4 การลำเลียงแร่ของโครงการโดยรถบรรทุก

ภายหลังการเจาะระเบิด จะใช้รถ Back Hoe คัดเลือกแร่ก่อนออกจากหิน และเปลือกดินที่ปะปน รวมทั้งใช้รถ Back Hoe ตักใส่รถบรรทุกทุก 10 ล้อ รวมจำนวน 3 คัน เพื่อลำเลียงออกจากหน้าเหมืองไปยังโรงบดย่อยต่อไป ดังภาพที่ 1.4

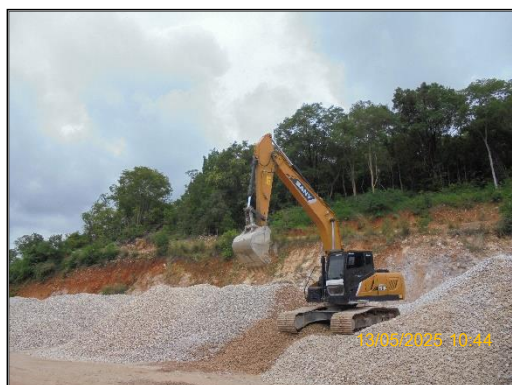
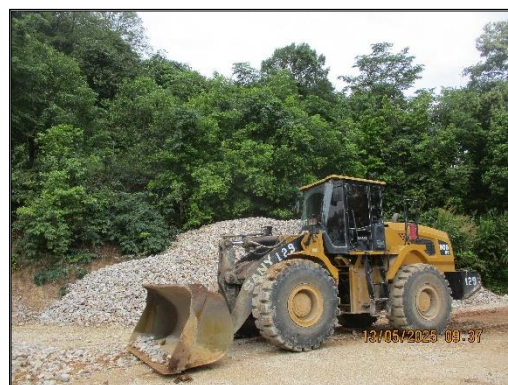
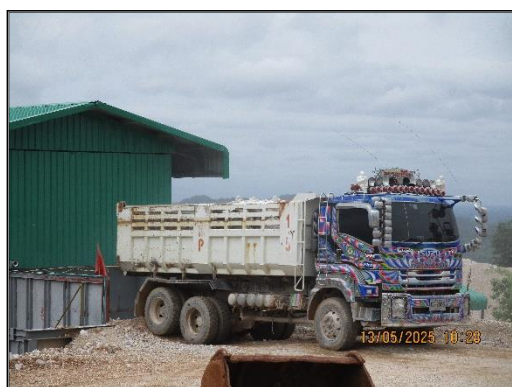
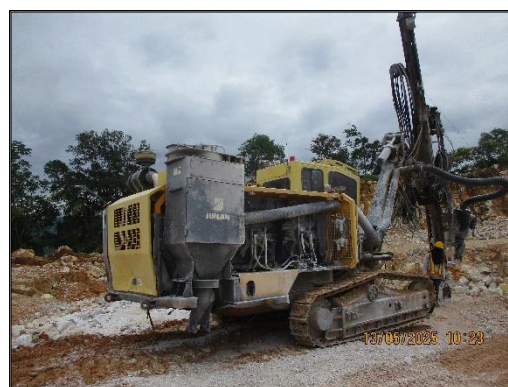
ภาพที่ 1.6 เครื่องจักร และอุปกรณ์ที่ใช้ในการทำเหมือง

รายการ/ยี่ห้อ	แรงม้า	จำนวน	หมายเหตุ
รถ Back Hoe	150	1 คัน	งานคัดและตักทอยแร่
รถ Back Hoe ติดหัวกระแทก	240	1 คัน	ลดขนาดแร่ก้อนโต
รถเท้าย 10 ล้อ	360	3 คัน	ขนและลำเลียงแร่จากหน้าเหมือง

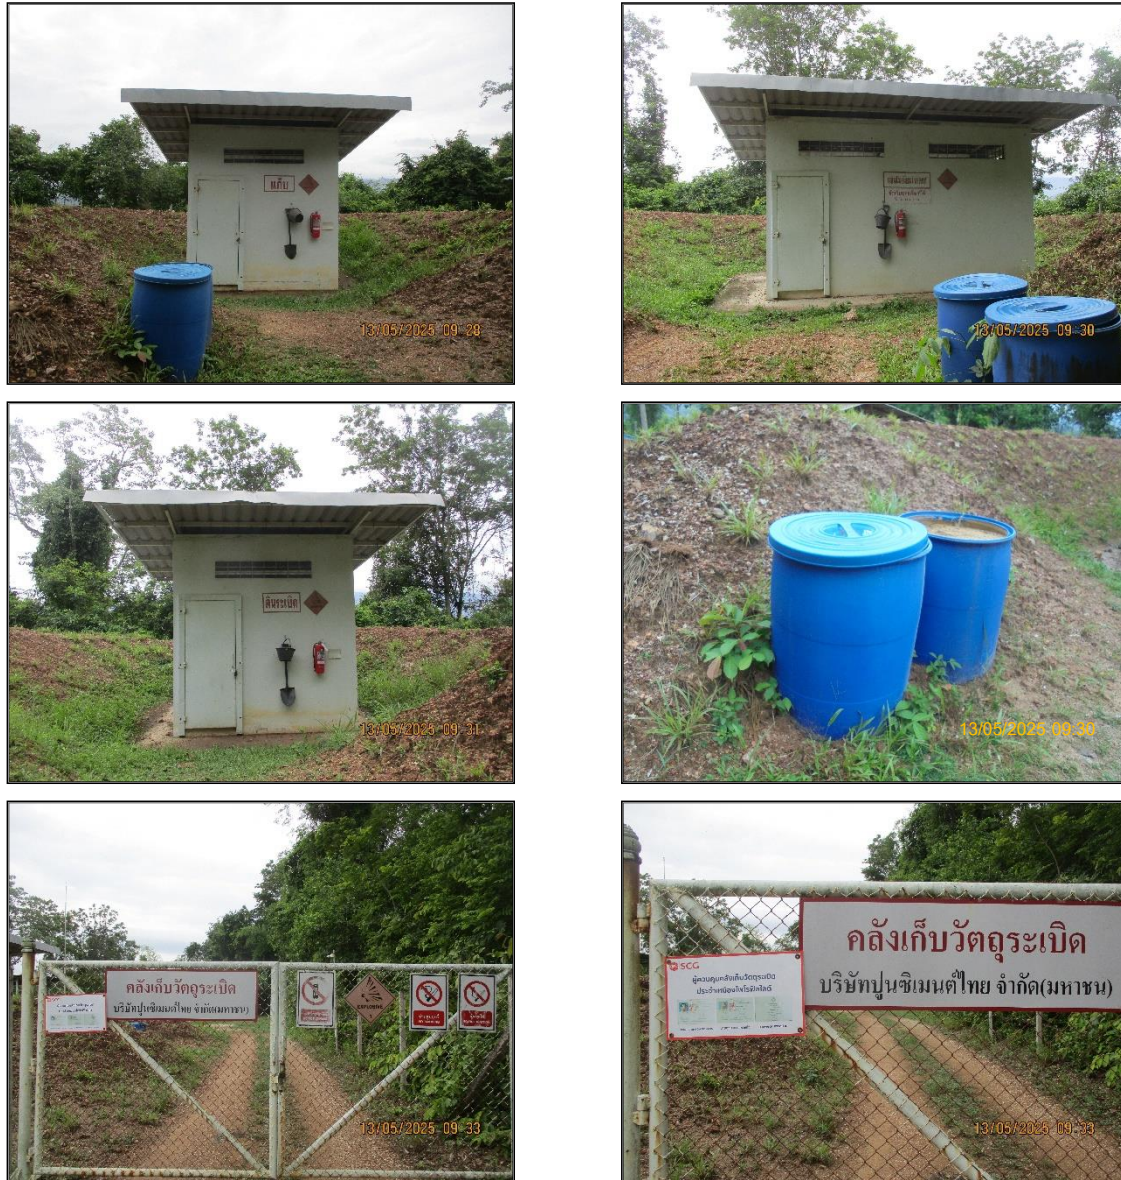
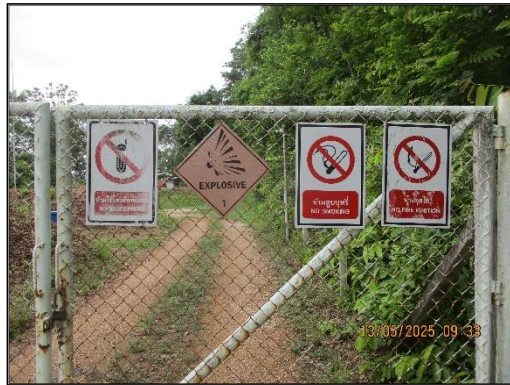
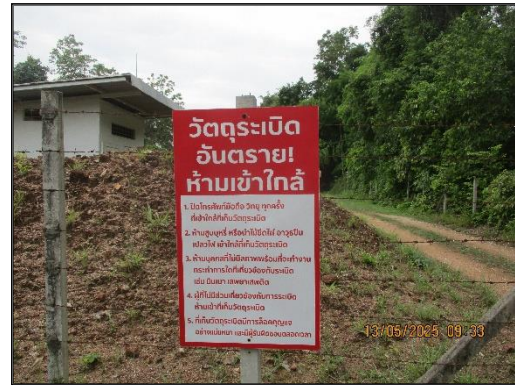
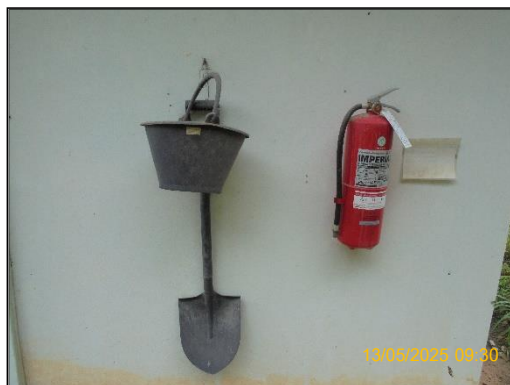
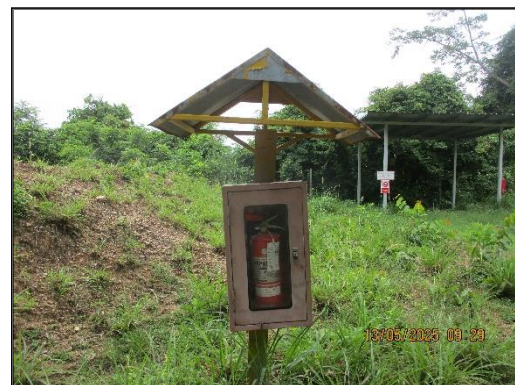
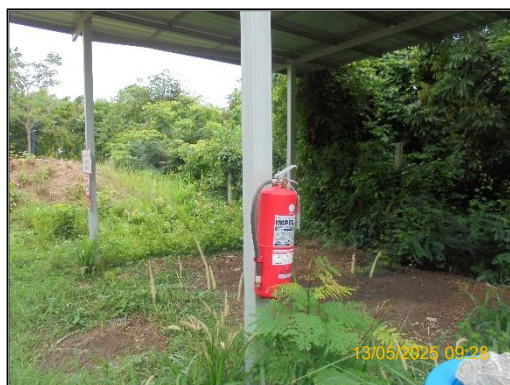
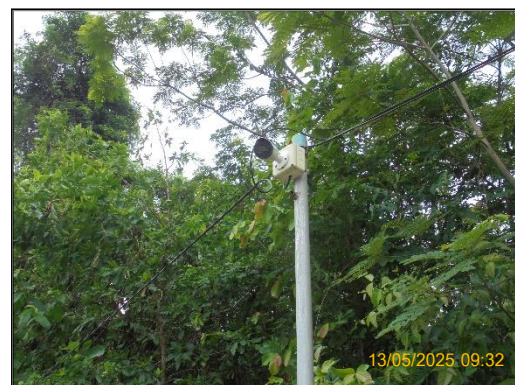
ภาพที่ 1.7 อาคารเก็บวัตถุระเบิดของโครงการ

ทางโครงการฯ ได้สร้างที่เก็บวัสดุระเบิด และวัสดุจู่ระเบิดในบริเวณพื้นที่ทิ้งมูลดินทราย ตามคำขอเลขที่ 1/2535 โดยก่อสร้างให้มีความมั่นคงแข็งแรง และเป็นไปตามระเบียบข้อบังคับของกรมอุตสาหกรรมพื้นฐานและการเหมืองแร่ ดังภาพที่ 1.7

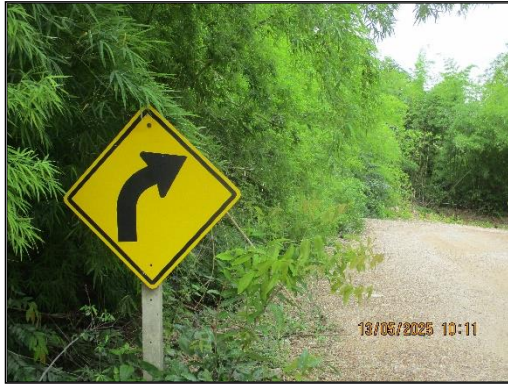
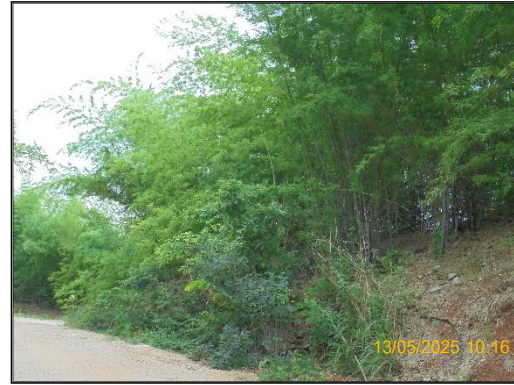
ภาพที่ 1.8 ไม่ไผ่เพื่อป้องกันการชะล้างเปลือกดินบริเวณไหล่เขาโดยรอบโครงการ

บริเวณขุม หลุม หรือปล่อง กองหิน และมูลทราย ที่เกิดจากการทำเหมืองและพื้นที่ที่ได้ใช้ทำเหมืองแล้ว ผู้ถือประทานบัตรจะทำการปรับแต่งให้มีสภาพกลมกลืนกับสภาพภูมิประเทศข้างเคียงโดยลดความลาดชันทั่วไปบริเวณพื้นที่ให้มีความปลอดภัยและจัดให้มีการปลูกหญ้าหรือพืชโตเร็วปกคลุมป้องกันการสึกกร่อนโดยธรรมชาติ ทั้งนี้ จะดำเนินการควบคู่ไปกับการพัฒนาทำเหมือง และให้แล้วเสร็จสมบูรณ์ก่อนสิ้นอายุประทานบัตร รวมทั้งบรรดาสิ่งก่อสร้างต่างๆ ที่ใช้ประกอบในระหว่างการทำเหมืองจะทำการรื้อถอนให้หมดสิ้นก่อนเลิกกิจการ สำหรับการป้องกันการชะล้างเปลือกดินบริเวณไหล่เขาโดยรอบจะทำการปลูกไม้ไผ่และหญ้าแฝก เนื่องจากพืชดังกล่าวสามารถขึ้นได้ในพื้นที่ที่เป็นดินหินและมีเปลือกดินน้อยแต่มีรากยึดและป้องกันการชะล้างทำลายหน้าดินบริเวณไหล่เขาได้ดี ดังภาพที่ 1.8

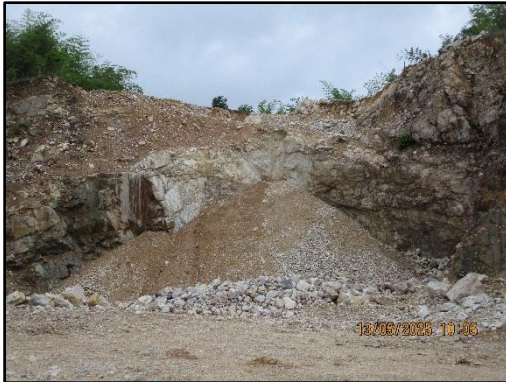
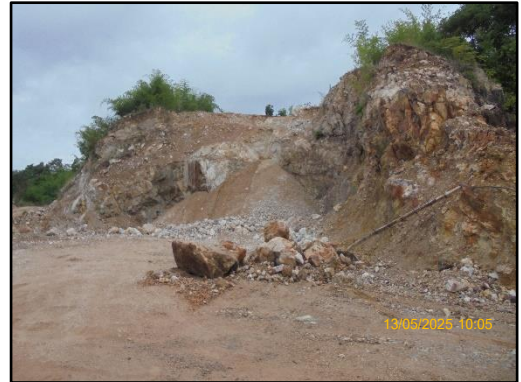
1. มาตรการที่เสนอไว้ในรายงานการวิเคราะห์ผลกระทบสิ่งแวดล้อม 1.1 เปิดเหมืองด้วยวิธีเหมืองหอบแบบชันบันได แต่ละชันมีความกว้าง 5 เมตร สูง 5 เมตร ความลาดเอียงรวมไม่เกิน 45 องศา	- ระหว่างเดือนมกราคม-มิถุนายน 2568 ทางโครงการฯ ไม่มีการระเบิดเหมือง เนื่องจากไม่มีแผนการผลิตแร่ ซึ่งโครงการได้รายงานผลการทำเหมืองของวิศวกรควบคุม ปบ.28058/15776 ให้กับสำนักงานอุตสาหกรรมจังหวัดสระบุรีรับทราบเป็นประจำทุกเดือน อย่างไรก็ตามหากมีการดำเนินการระเบิดเหมือง ทางโครงการฯ จะปฏิบัติตามมาตรการอย่างเคร่งครัด	-	- เอกสารแนบที่ 2.1 รายงานการทำเหมืองของวิศวกรควบคุม - ภาพที่ 2.1 พื้นที่หน้าเหมืองในปัจจุบัน

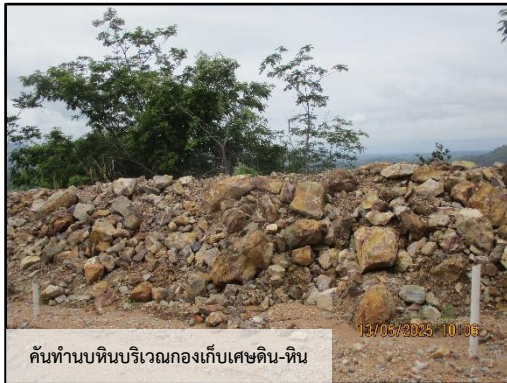
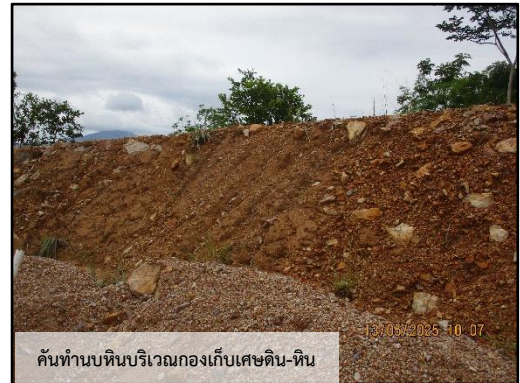
1.2 เตรียมพื้นที่เก็บกองเศษดิน เศษหิน ในบริเวณคำขอที่ 1/2535 ประมาณ 8 ไร่ ให้เก็บกองสูง 10 เมตร สร้างคันทำนบดิน-หินถมอัดแน่น ล้อมรอบลานกองมูลดินและเศษหิน พร้อมทั้งปลูกไม้โตเร็ว เช่น ยูคาลิปตัส กระถินณรงค์ ปกคลุมคันทำนบ และสร้างคูรับน้ำฝน ล้อมรอบลานกองมูลดิน	- โครงการฯ ได้จัดเตรียมพื้นที่สำหรับกองเก็บเศษดิน เศษหิน และสร้างคันทำนบดิน-หินถมอัดแน่นและสร้างคูรับน้ำฝนล้อมรอบลานกองเก็บเศษดิน เศษหิน รวมทั้งปลูกต้นไม้โตเร็วบริเวณคันทำนบและทำการติดตามการเจริญเติบโตเป็นระยะอย่างต่อเนื่อง	-	- ภาพที่ 2.2 พื้นที่กองเก็บเศษดิน เศษหิน

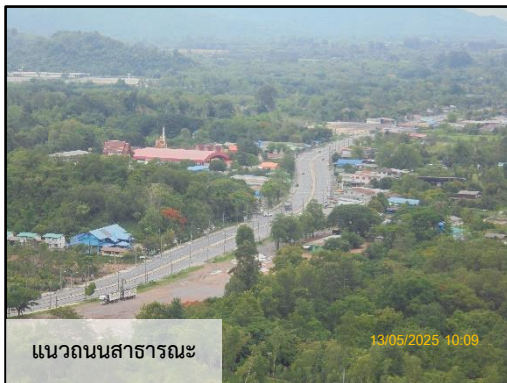
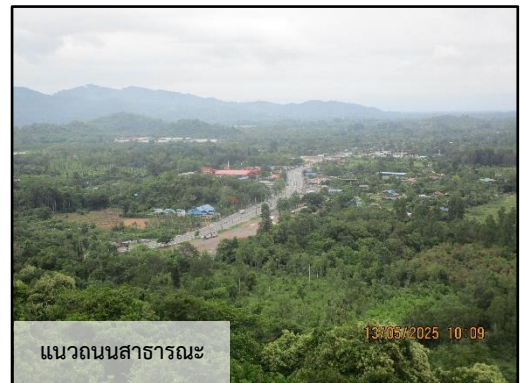
1.3 เว้นระยะไม่ทำเหมืองหรือกิจกรรมที่เกี่ยวข้องกับการทำเหมือง ไม่ว่าจะเป็นที่เก็บกองเศษดิน เศษหิน หรืออาคารสำนักงาน จะต้องอยู่ห่างจากแนวถนนสาธารณะอย่างน้อย 50 เมตร	- ปัจจุบันโครงการฯ ได้เว้นการทำเหมืองหรือกิจกรรมที่เกี่ยวข้องกับการทำเหมือง เพื่อไม่ให้ทำเหมืองเข้าใกล้กับแนวถนนสาธารณะ โดยมีระยะห่างจากบริเวณพื้นที่หน้าเหมืองมาถึงแนวถนนสาธารณะเป็นระยะทางประมาณ 250 เมตร	-	- ภาพที่ 2.3 การเว้นระยะพื้นที่ไม่ทำเหมืองเข้าใกล้แนวถนนสาธารณะ

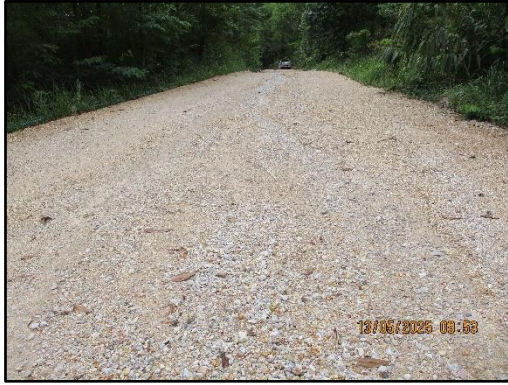
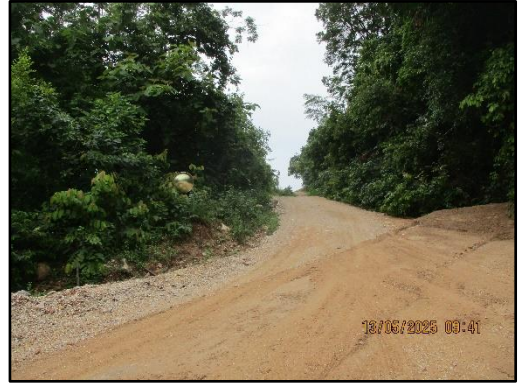
1.4 รถบรรทุกแร่กำหนดให้ใช้ความเร็วไม่เกิน 30 กิโลเมตรต่อชั่วโมง ในช่วงที่เป็นถนนลูกรัง จัดหาวัสดุปิดคลุมรถให้มิดชิด เพื่อป้องกันการฟุ้งกระจายของฝุ่นละออง และปรับปรุงสภาพเส้นทางคมนาคมให้อยู่ในสภาพที่ใช้การได้ดีอยู่เสมอ	- โครงการฯ ได้จัดให้มีป้ายจราจร เพื่อควบคุมรถที่วิ่งขนส่งแร่ภายในโครงการสำหรับความเร็วในการขนส่ง กำหนดไว้ไม่เกิน 30 กิโลเมตรต่อชั่วโมง และกำหนดให้รถบรรทุกแร่ต้องปิดคลุมส่วนกระเบาะบรรทุก เป็นมาตรการที่โครงการฯ กำหนดให้รถบรรทุกทุกคันต้องปฏิบัติตามอย่างเคร่งครัด นอกจากนี้โครงการฯ ได้ปรับปรุงสภาพเส้นทางคมนาคมให้อยู่ในสภาพที่ใช้การได้ดีอยู่เสมอ	-	- ภาพที่ 2.4 ป้ายจราจร และป้ายเตือนอันตรายภายในพื้นที่โครงการ - ภาพที่ 2.5 สภาพเส้นทางคมนาคมภายในพื้นที่โครงการ

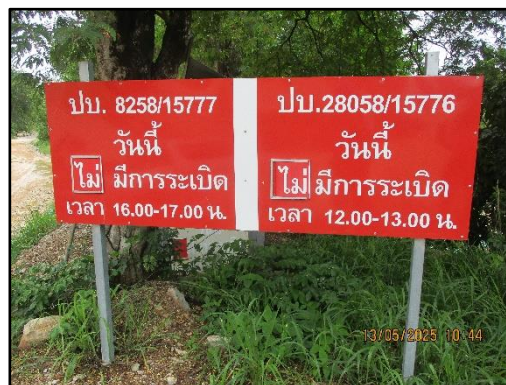
ภาพที่ 2.7 ป้ายแสดงรายละเอียดช่วงเวลาการระเบิดเหมือง

<p>1.6 ให้ใช้ปริมาณวัตถุระเบิดสูงสุดต่อจังหวัดไม่เกิน 180 ปอนด์ หรือ 80 กิโลกรัม โดยทำการระเบิดวันละ 1 ครั้งเวลา 12.00-13.00 น.</p>	<p>- ระหว่างเดือนมกราคม-มิถุนายน 2568 ทางโครงการฯ ไม่มีการระเบิดเหมือง เนื่องจากไม่มีแผนการผลิตแร่ ซึ่งโครงการได้รายงานผลการทำเหมืองของวิศวกรควบคุม ปบ.28058/15776 ให้กับสำนักงานอุตสาหกรรมจังหวัดสระบุรีรับทราบเป็นประจำทุกเดือน พร้อมทั้งโครงการได้ติดตั้งป้ายเพื่อแสดงรายละเอียดช่วงเวลาการระเบิดเหมือง อย่างไรก็ตามหากมีการดำเนินการระเบิดเหมือง ทางโครงการฯ จะปฏิบัติตามมาตรการอย่างเคร่งครัด</p>	-	<p>- เอกสารแนบที่ 2.1 รายงานการทำเหมืองของวิศวกรควบคุม</p> <p>- ภาพที่ 2.1 พื้นที่หน้าเหมืองในปัจจุบัน</p> <p>- ภาพที่ 2.7 ป้ายแสดงรายละเอียดช่วงเวลาการระเบิดเหมือง</p>
