รายงานผลการปฏิบัติตามมาตรการป้องกันและแก้ไขผลกระทบสิ่งแวดล้อม
และมาตรการติดตามตรวจสอบผลกระทบสิ่งแวดล้อม
(ระยะดำเนินการ)
ระหว่างเดือน มกราคม ถึง มิถุนายน พ.ศ. 2568

โครงการ เอ สเปซ เมกา (ชื่อเดิม โครงการ เอ สเปซ เมกาซิตี บางนา)
เจ้าของโครงการ นิติบุคคลอาคารชุด เอ สเปซ เมกา
ตั้งอยู่เลขที่ 98/1337 หมู่ 6 ตำบลบางแก้ว อำเภอบางพลี
จังหวัดสมุทรปราการ 10540

**รายงานผลการปฏิบัติตามมาตรการป้องกันและแก้ไขผลกระทบสิ่งแวดล้อม
และมาตรการติดตามตรวจสอบผลกระทบสิ่งแวดล้อม
โครงการ เอ สเปซ เมกา (ชื่อเดิม โครงการ เอ สเปซ เมกาซิตี บางนา)**

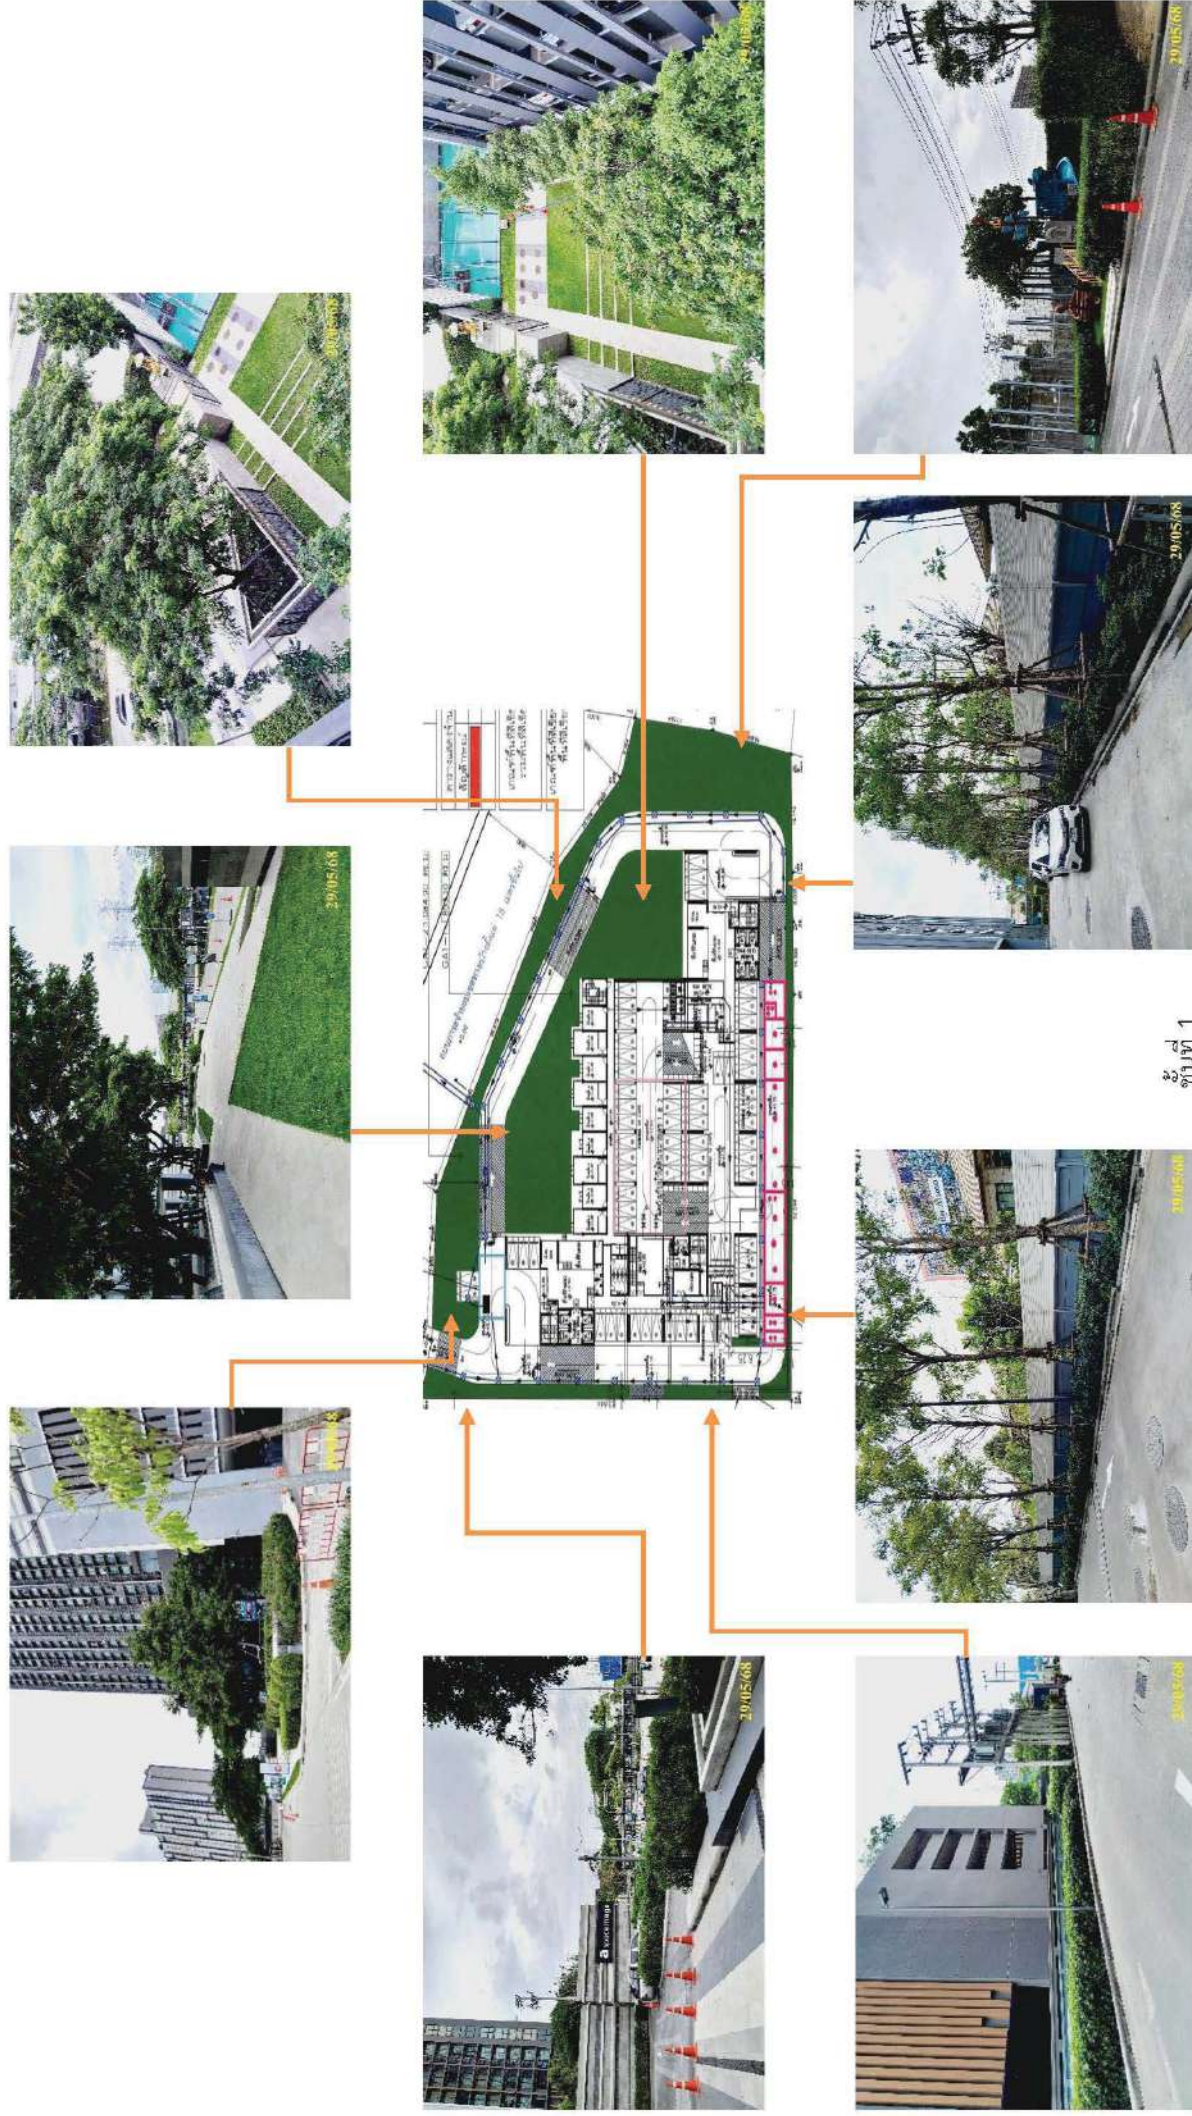
พื้นที่ 1
ภาพที่ 1.3.3-1 พื้นที่สีเขียว

ปัจจุบันโครงการได้จัดให้มีพื้นที่สีเขียวครบทั้งหมด 4 บริเวณ ได้แก่ ชั้นที่ 1 ชั้นที่ 5 ชั้นที่ 29 และชั้นดาดฟ้า โดยส่วนใหญ่มีตำแหน่งและขนาดตรงตามที่ระบุในรายงานการประเมินผลกระทบสิ่งแวดล้อม ซึ่งจากการติดตามตรวจสอบผลการปฏิบัติตามมาตรการในเรื่องของพื้นที่สีเขียว พบว่า พื้นที่สีเขียวของโครงการทั้งหมดมีการปลูกต้นไม้และพืชพรรณที่เหมาะสมทุกบริเวณ มีการดูแล ซ่อมแซม บำรุงรักษาให้มีความสมบูรณ์อย่างต่อเนื่อง ซึ่งการปฏิบัติดังกล่าวเป็นไปตามรายงานการประเมินผลกระทบสิ่งแวดล้อมและข้อกำหนดอื่นๆ ที่เกี่ยวข้อง แสดงดังภาพที่ 1.3.3-1

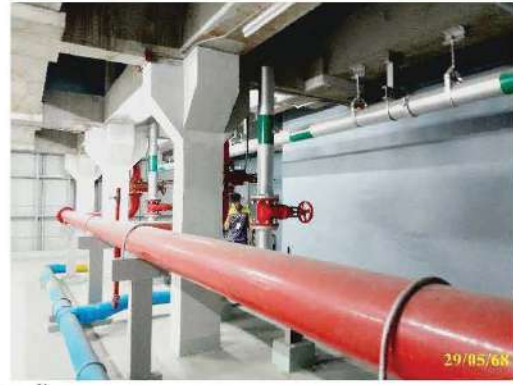
วาล์วน้ำระหว่างชั้น
