รายงานผลการปฏิบัติตาม  
มาตรการป้องกันและแก้ไขผลกระทบสิ่งแวดล้อม  
และมาตรการติดตามตรวจสอบคุณภาพสิ่งแวดล้อม  
ระยะดำเนินการ

โรงแรม กะหลิม รีสอร์ท  
เจ้าของ บริษัท ภูน้ำเกียรติ จำกัด

ประจำเดือนมกราคม – มิถุนายน พ.ศ.2568

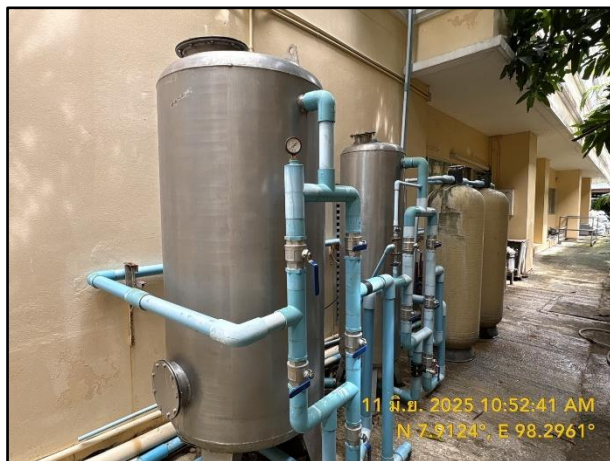
รูปที่ 1.3 การปรับปรุงคุณภาพน้ำใช้ของโครงการ

อย่างไรก็ตาม โครงการจะจัดให้มีเจ้าหน้าที่และวิศวกรผู้เชี่ยวชาญคอยดูแลระหว่างการก่อสร้างฐานรากของบ่อเก็บน้ำใต้ดิน และดูแลในช่วงเปิดดำเนินการไม่ให้น้ำในบ่อเก็บน้ำใต้ดินเกิดการปนเปื้อนใต้ดินจะมีช่องเปิดสำหรับลงไปล้างทำความสะอาดจำนวน 8 ช่อง เพื่อทำความสะอาดในกาปฏิบัติงานของเจ้าหน้าที่

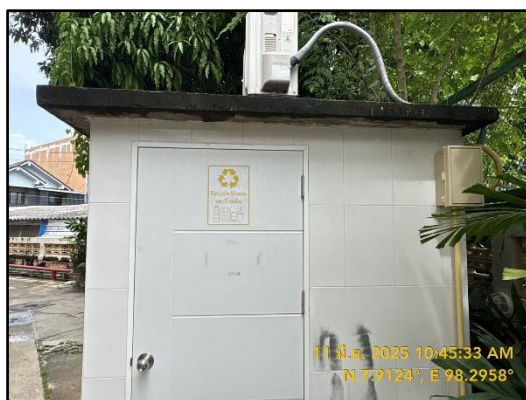
รูปที่ 1.4 ห้องพักขยะ

- **ห้องพักแต่ละห้อง** โครงการจะจัดให้มีถังรองรับมูลฝอยภายในห้องพัก ขนาด 20 ลิตร จำนวน 2 ถัง/ห้อง (แยกเป็นถังรองรับมูลฝอยอินทรีย์/ขยะที่สามารถย่อยสลายได้ และมูลฝอยแห้ง)
- **ส่วนตอนรับ** โครงการจะจัดให้มีถังรองรับมูลฝอยขนาด 60 ลิตร จำนวน 2 ถัง (แยกเป็นถังรองรับมูลฝอยอินทรีย์/ขยะที่สามารถย่อยสลายได้และมูลฝอยแห้ง)
- **การจัดการขยะอันตราย** โครงการจะจัดให้มีห้องพักรวมขยะอันตราย จำนวน 1 ห้องแยกจากมูลฝอยประเภทอื่น ๆ โดยในการเก็บรวบรวมขยะมูลฝอยของโครงการนั้น จะกำหนดให้แม่บ้านคัดแยกมูลฝอยอันตรายออกมา และบรรจุใส่ถุงสีแดงมัดปากถุงอย่างมิดชิด ก่อนนำไปทิ้งในห้องพักรวมขยะอันตราย

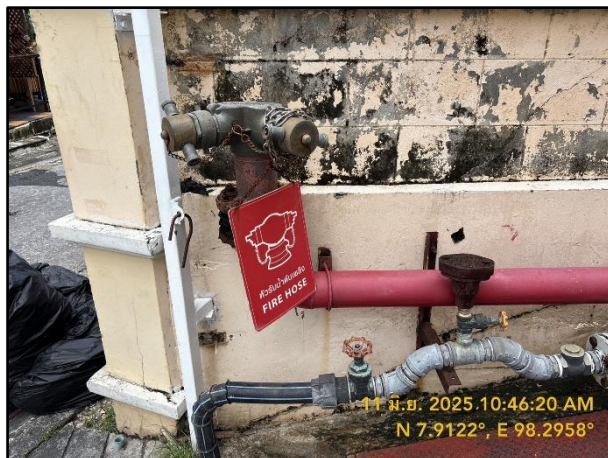
รูปที่ 1.6 หัวรับน้ำดับเพลิง

2) หัวรับน้ำดับเพลิง (Fire Department Connection: FDC) โครงการจัดให้มีหัวรับน้ำดับเพลิงสำหรับนำน้ำจากรถดับเพลิงเข้าสู่ระบบจ่ายน้ำเพื่อดับเพลิงภายในอาคารโครงการโดยหัวรับน้ำดับเพลิงสำหรับรถดับเพลิงจะใช้แบบ Siamese Connection ขนาด  $\phi 6" \times 2.5" \times 2.5" \times 2.5"$  พร้อม Check Valve หัวสวมเร็วละฝาปิด ใช้สำหรับหัวสูบน้ำดับเพลิงโดยมีตำแหน่งติดตั้งอยู่บริเวณมุมด้านหน้าพื้นที่โครงการติดกับซอยพระบาร์มี 6 จำนวน 1 จุด

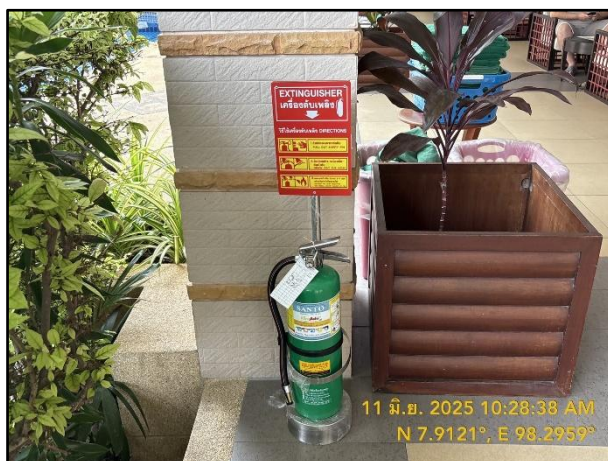
รูปที่ 1.7 เครื่องดับเพลิงชนิดมือถือ

- ชั้นที่1 ติดตั้งไว้ จำนวน 3 จุด
- ชั้นที่2-4 (ลักษณะเหมือนกัน) ติดตั้งไว้ชั้นละ จำนวน 2 จุด

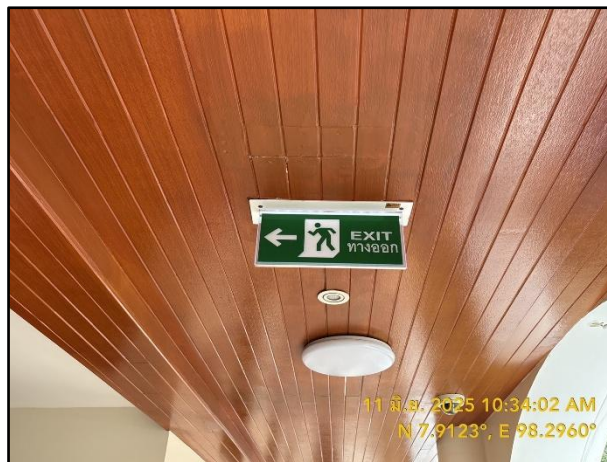
รูปที่ 1.8 ป้ายบอกทางหนีไฟ

- ชั้นที่1 ติดตั้งไว้ จำนวน 1 จุด
- ชั้นที่2-4 (ลักษณะเหมือนกัน) ติดตั้งไว้ชั้นละ จำนวน 4 จุด

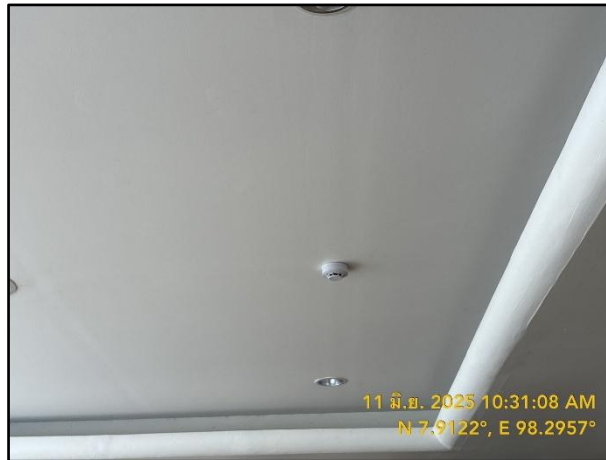
รูปที่ 1.10 เครื่องตรวจจับควัน (Smoke Detector)

- ชั้นที่1 ติดตั้งไว้ จำนวน 8 จุด
- ชั้นที่2-4 (ลักษณะเหมือนกัน) ติดตั้งไว้ชั้นละ จำนวน 11 จุด

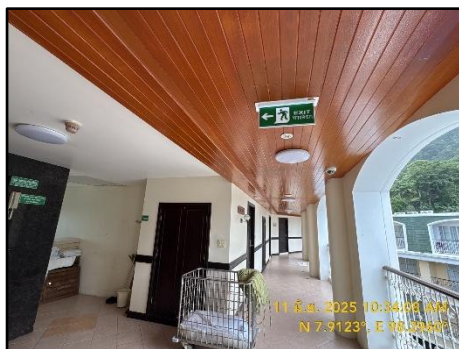
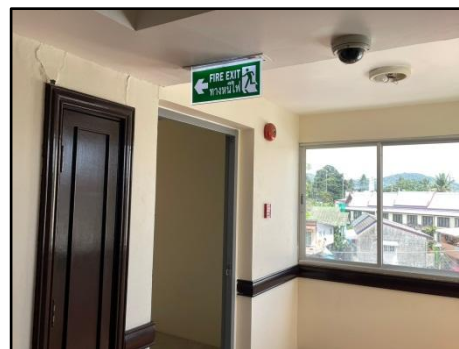
รูปที่ 1.12 บันไดหลัก บันไดหนีไฟ และประตูหนีไฟ

นอกจากนี้โครงการจะติดตั้งป้ายบอกทางออกฉุกเฉิน ซึ่งแสดงให้เห็นชัดเจนและไม่ใช้สีหรือรูปร่างที่กลมกลืนกับการตกแต่งป้ายอื่นๆ ที่ติดไว้ใกล้เคียงกัน สำหรับป้ายบอกทางหนีไฟจะใช้สัญลักษณ์หนีไฟ พร้อมระบุคำว่า “ทางหนีไฟ” และ “FIRE EXIT” ตัวอักษรสูงไม่น้อยกว่า 15 เซนติเมตรโดยตัวอักษรใช้สีขาวบนพื้นสีเขียว และมีแสงสว่างให้เห็นเด่นชัดตลอดเวลาทั้งภาวะปกติ และภาวะฉุกเฉินไว้ที่บริเวณทางออกสู่บันไดทุกๆ ชั้นของอาคาร ส่วนป้ายบอกตำแหน่งชั้นของอาคารจะติดตั้งหมายเลขชั้นอาคาร ด้วยตัวอักษรสูงไม่น้อยกว่า 15 เซนติเมตร บริเวณโถงบันไดหลักและโถงบันไดหนีไฟทุกชั้นของอาคาร

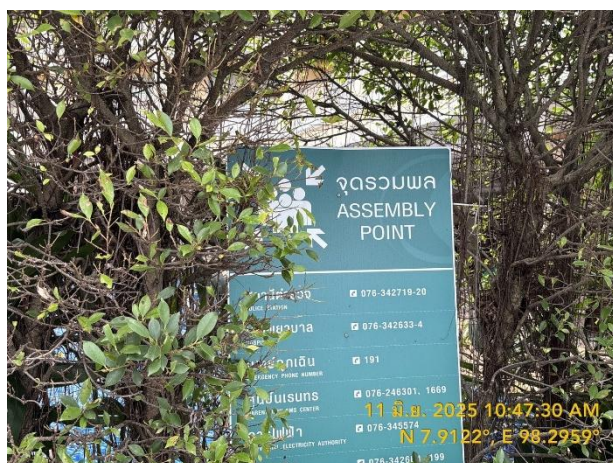
รูปที่ 1.13 จตุรรวมพล

ทั้งนี้ โครงการได้จัดให้มีพื้นที่จตุรรวมพลรวม ขนาด 100.00 ตารางเมตร อยู่บริเวณโถงอาคาร 1 ซึ่งคิดเป็นสัดส่วนพื้นที่จตุรรวมพล เท่ากับ 0.48 ตารางเมตร/คน จึงสอดคล้องกับแนวทางของสำนักงานนโยบายและแผนทรัพยากรธรรมชาติและสิ่งแวดล้อม ที่กำหนดให้มีสัดส่วนพื้นที่ต่อผู้ให้บริการไม่น้อยกว่า 0.25 ตารางเมตร/คน

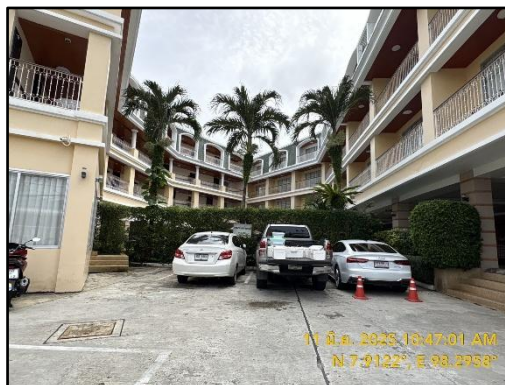
รูปที่ 1.15 พื้นที่จอดรถ

โครงการจัดให้มีพื้นที่สำหรับจอดรถยนต์ อยู่บริเวณด้านหน้าอาคาร จำนวน 3 คัน และโครงการได้เข้าพื้นที่จอดรถ ที่อยู่ทางด้านทิศตะวันออกของโครงการ โดยสามารถจอดรถได้ 30 คัน (โครงการมีพื้นที่จอดรถยนต์รวมทั้งหมด 33 คัน) แต่ในปัจจุบันทางโครงการไม่ได้ต่อสัญญาเช่าซื้อเนื่องจาก ผู้มาพักอาศัยส่วนใหญ่จะมีรถของโรงแรมคอยรับส่ง จึงไม่มีปัญหาที่จอดรถ ทางโครงการจึงยุติสัญญาเช่าที่ดิน

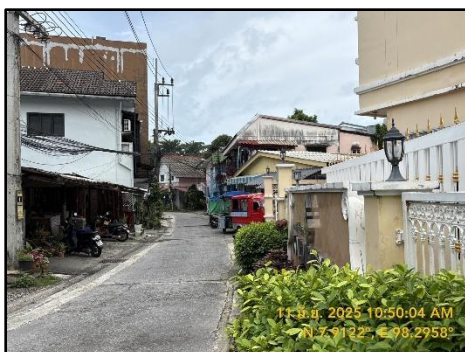
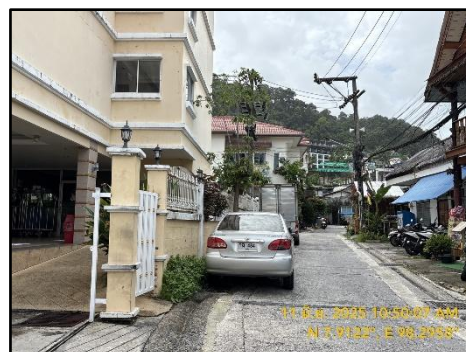
รูปที่ 1.16 ระบบการจราจร

โครงการจัดให้มีทางเข้า-ออกของโครงการ อยู่บริเวณด้านหน้าโครงการ เชื่อมต่อกับซอยพระบารมี 6 ซึ่งมีลักษณะเป็นถนน คสล. กว้าง 6.00 เมตร มีลักษณะการเดินรถแบบ 2 ทิศทาง

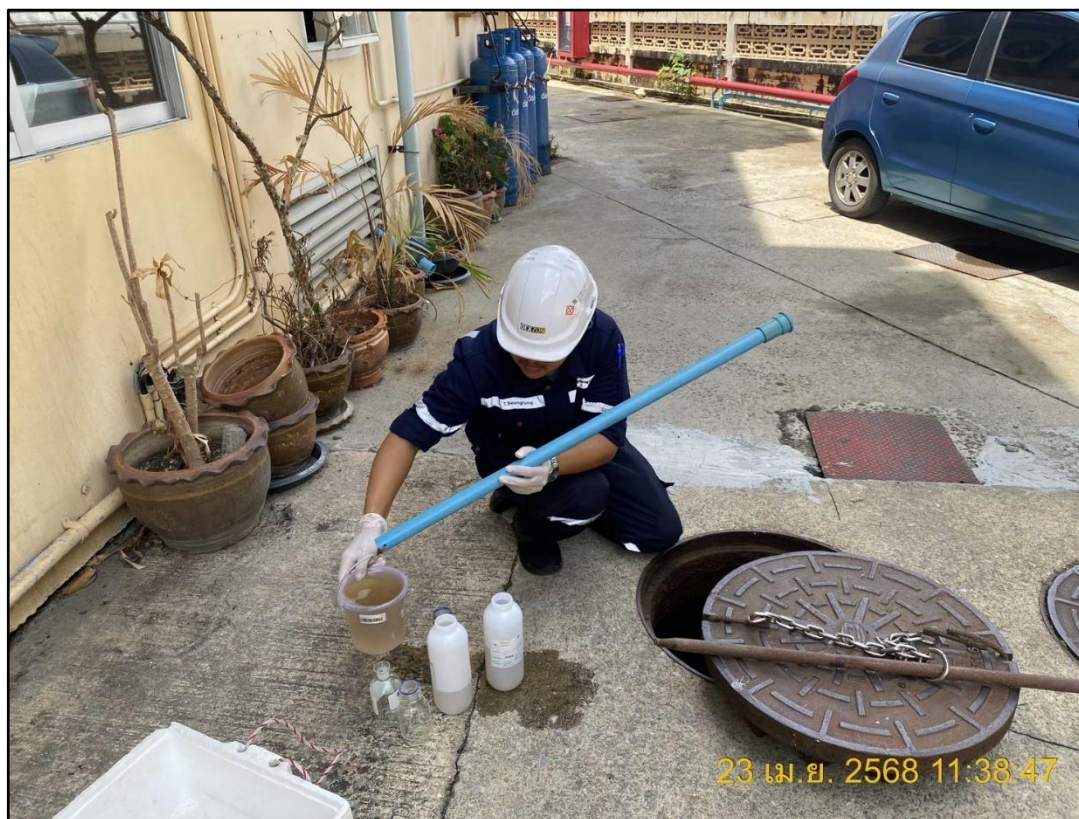
รูปที่ 3.1 จุดเก็บตัวอย่างน้ำทิ้งผ่านการบำบัด : จุดน้ำทิ้งบ่อสุดท้ายก่อนปล่อยสู่คลองสาธารณะ

ผลการตรวจวัดคุณภาพน้ำทิ้ง ระหว่างปี พ.ศ. 2565 – 2568 พบว่า ผลการตรวจวิเคราะห์ส่วนใหญ่มีค่าเป็นไปตามประกาศกระทรวงทรัพยากรธรรมชาติและสิ่งแวดล้อม เรื่องเกณฑ์มาตรฐานสูงสุดตามมาตรฐานควบคุมการระบายน้ำทิ้งจากอาคารประเภท ข โรงแรมที่มีจำนวนห้องสำหรับใช้เป็นห้องพักรวมกันทุกชั้นของอาคารหรือกลุ่มของอาคารตั้งแต่ 60 แต่ไม่เกิน 200 ห้อง ประกาศกระทรวงทรัพยากรธรรมชาติและสิ่งแวดล้อม เรื่อง กำหนดมาตรฐานควบคุมการระบายน้ำทิ้งจากอาคารบางประเภทและบางขนาด ลงวันที่ 28 มิถุนายน 2567 ประกาศในราชกิจจานุเบกษาเล่มที่ 141 ตอนพิเศษ 233ง ลงวันที่ 27 สิงหาคม 2567 ซึ่งมีเพียงบางครั้งที่ผลการตรวจวัดคุณภาพน้ำทิ้งมีค่าไม่เป็นไปตามเกณฑ์มาตรฐาน อย่างไรก็ตามน้ำทิ้งของโครงการที่ผ่านการบำบัดแล้วจะนำกลับมาใช้ประโยชน์ เช่นการรดน้ำต้นไม้ในพื้นที่สีเขียว แต่อย่างไรก็ตามทางบริษัทที่ปรึกษาแนะนำให้โครงการตรวจสอบประสิทธิภาพของระบบให้สามารถบำบัดน้ำเสียให้ได้ตามที่ได้ออกแบบไว้ทั้งหมด

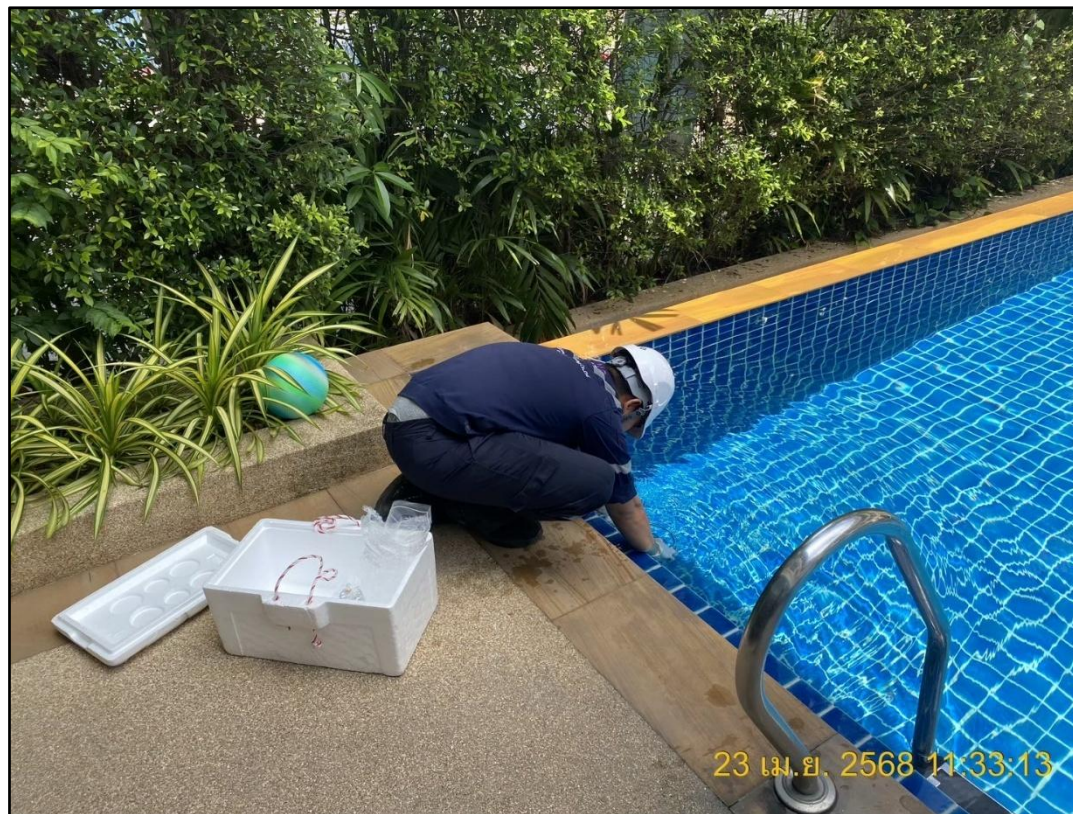
รูปที่ 3.23 จุดเก็บตัวอย่างน้ำสระว่ายน้ำ

ผลการตรวจวัดคุณภาพน้ำสระว่ายน้ำ ระหว่างปี พ.ศ. 2565 – 2568 พบว่า ส่วนใหญ่มีผลการตรวจวิเคราะห์เป็นไปตามคำแนะนำคณะกรรมการสาธารณสุข ฉบับที่ 1/2550 เรื่อง การควบคุมการประกอบกิจการสระว่ายน้ำ หรือกิจการอื่น ๆ ในทำนองเดียวกัน ยกเว้น ค่าความเป็นกรด-ด่าง (pH), สภาพด่าง (Alkalinity), กรดไซยานูริก (Cyanuric Acid), คลอรีนคงเหลือ (Residue Chlorine), คลอรีนรวมกับสารอื่น (Combine Chlorine) อย่างไรก็ตามทางโครงการได้แจ้งให้บริษัทเอกชนเข้ามาดูแลระบบการเติมสารเคมีของสระว่ายน้ำอยู่เป็นประจำ
