รายงานผลการปฏิบัติตามมาตรการป้องกันและแก้ไขผลกระทบสิ่งแวดล้อม และ
มาตรการติดตามตรวจสอบผลกระทบสิ่งแวดล้อม
โครงการ Bangkok Chongnonsi

ระยะดำเนินการ
ระหว่างเดือนมกราคม-มิถุนายน พ.ศ. 2568

เจ้าของโครงการ : บริษัท คิง เพาเวอร์ มหานคร จำกัด และนิติบุคคลอาคารชุดมหานคร
ที่ตั้งโครงการ : ถนนนราธิวาสราชนครินทร์ แขวงสีลม เขตบางรัก กรุงเทพมหานคร
โทรศัพท์ : 0 2468 9000

UNITED ANALYST AND ENGINEERING
CONSULTANT COMPANY LIMITED

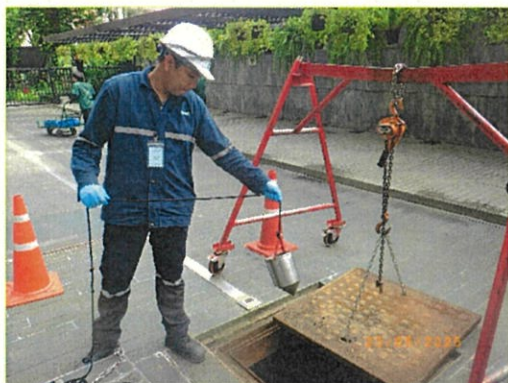
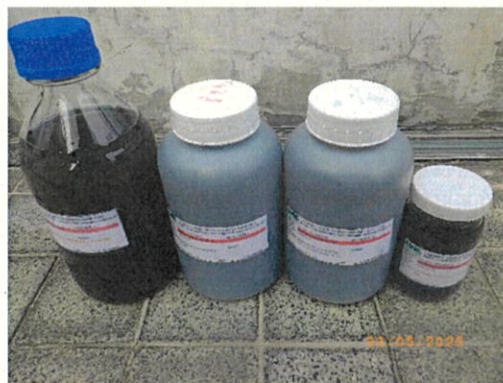
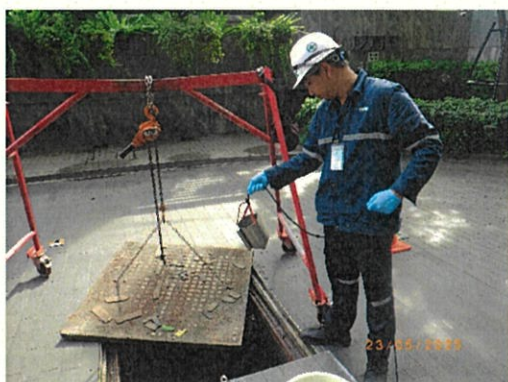
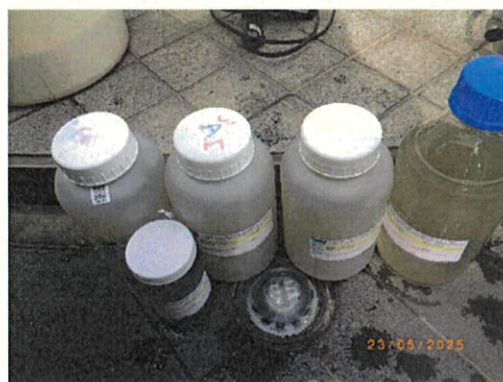
รูปที่ 3-1 การติดตามตรวจสอบคุณภาพน้ำทิ้ง

บริเวณบ่อกักน้ำเสีย (Equalization Tank)

บริเวณบ่อน้ำใส (Effluent Tank)

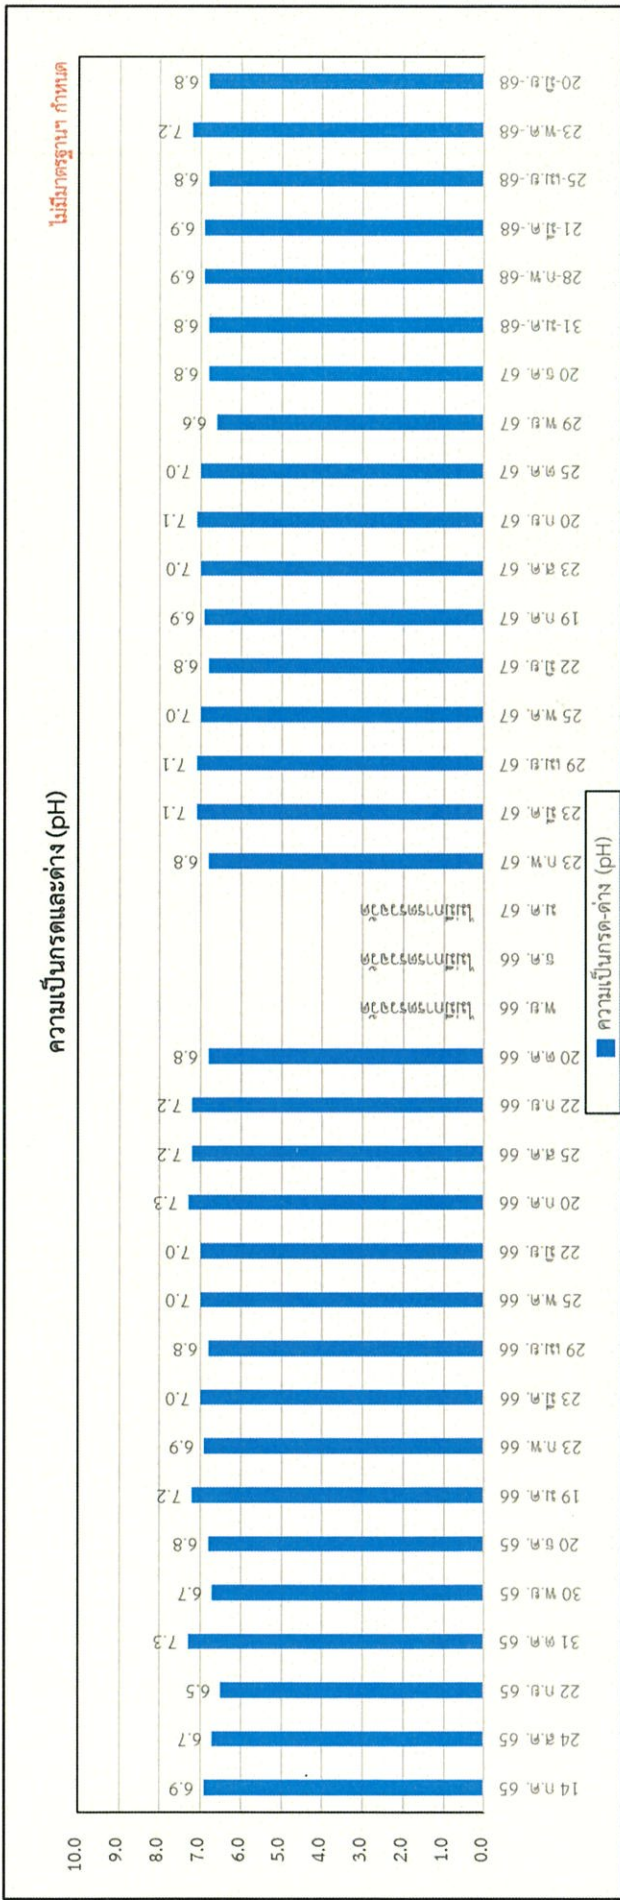
รูปที่ 3-2 กราฟเปรียบเทียบผลการติดตามตรวจสอบค่าความเป็นกรดและด่าง (pH) บริเวณบ่อพักน้ำเสีย (Equalization Tank) ระหว่างปี พ.ศ. 2565-2568

หมายเหตุ : - เดือนพฤศจิกายน พ.ศ. 2566 – มกราคม พ.ศ. 2567 ไม่มีการตรวจวัดคุณภาพน้ำทิ้ง เนื่องจากอยู่ระหว่างปรับปรุงระบบบำบัดน้ำเสีย

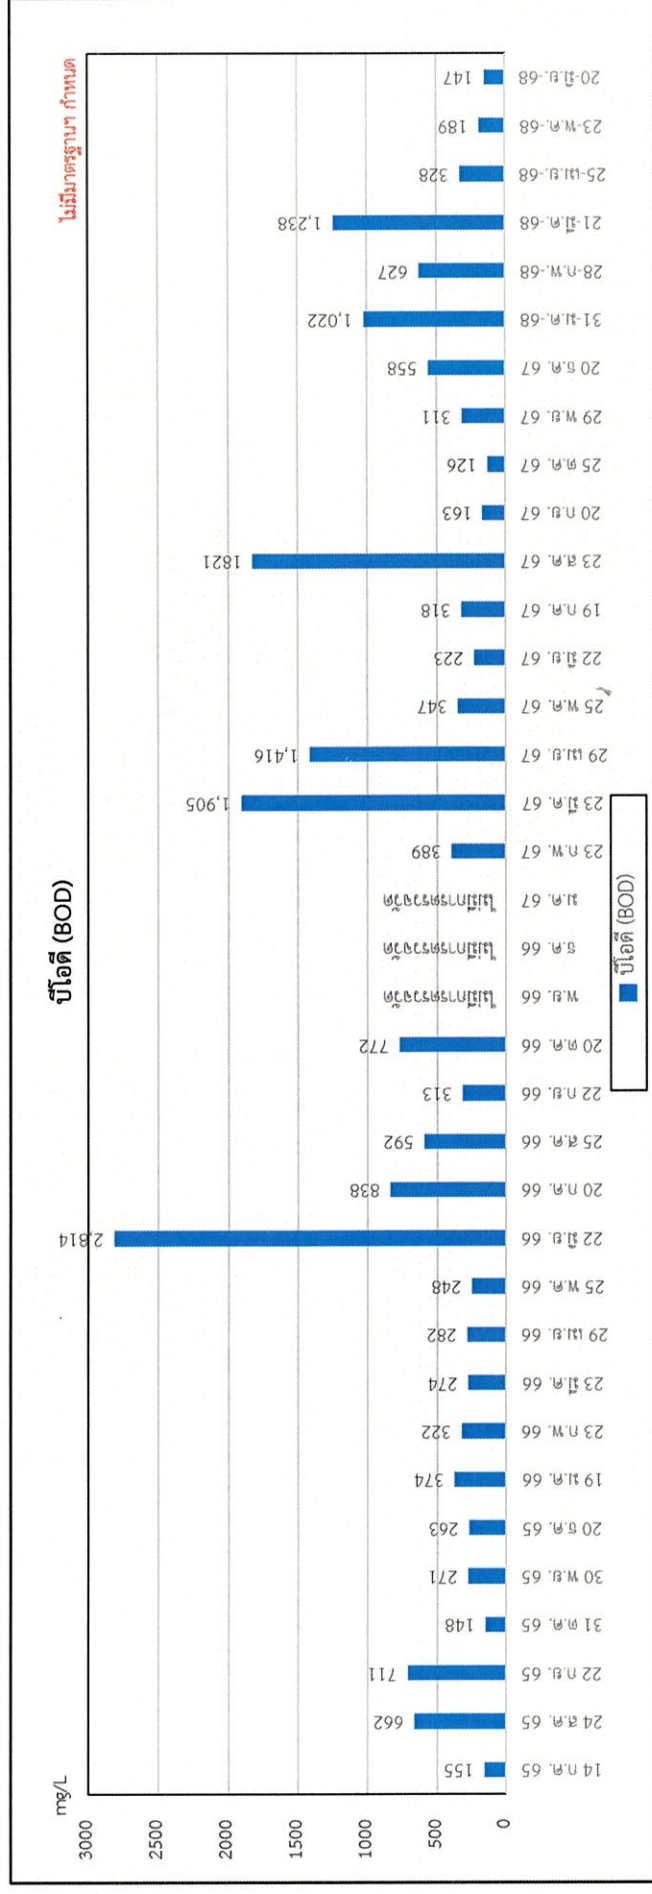
รูปที่ 3-3 กราฟเปรียบเทียบผลการติดตามตรวจสอบค่าบีโอดี (BOD) ปริมาณน้ำเสีย (Equalization Tank) ระหว่างปี พ.ศ. 2565-2568

หมายเหตุ : - เดือนพฤศจิกายน พ.ศ. 2566 – มกราคม พ.ศ. 2567 ไม่มีการตรวจวัดคุณภาพน้ำทิ้ง เนื่องจากอยู่ระหว่างปรับปรุงระบบบำบัดน้ำเสีย

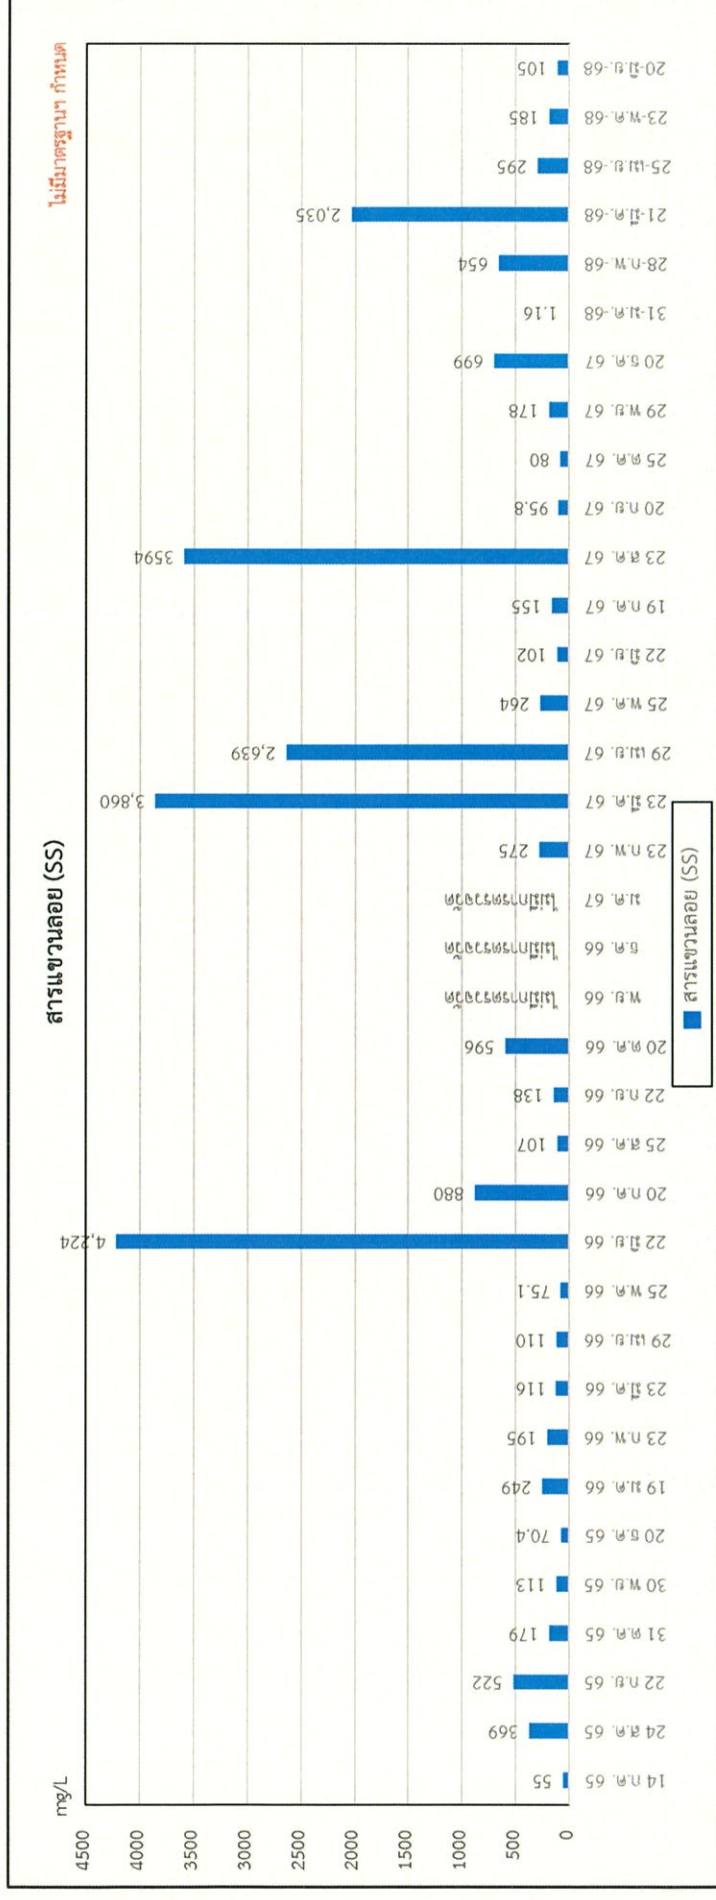
รูปที่ 3-4 กราฟเปรียบเทียบผลการติดตามตรวจสอบค่าสารแขวนลอย (SS) บริเวณบ่อพักน้ำเสีย (Equalization Tank) ระหว่างปี พ.ศ. 2565-2568

หมายเหตุ : - เดือนพฤศจิกายน พ.ศ. 2566 – มกราคม พ.ศ. 2567 ไม่มีการตรวจวัดคุณภาพน้ำทั้ง เนื่องจากอยู่ระหว่างปรับปรุงระบบบำบัดน้ำเสีย

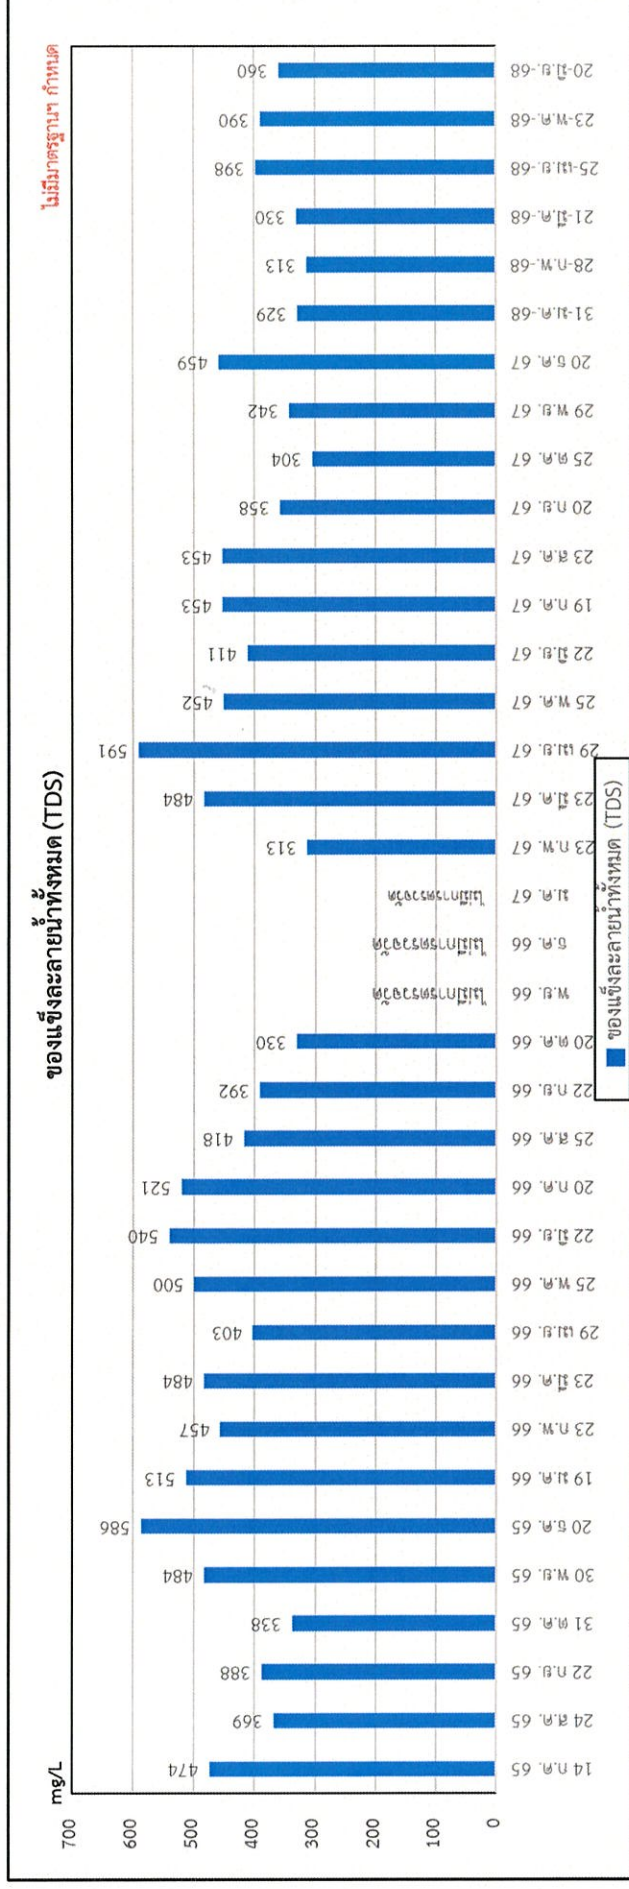
รูปที่ 3-5 กราฟเปรียบเทียบผลการติดตามตรวจสอบค่าของแข็งละลายน้ำทั้งหมด (TDS) บริเวณบ่อพักน้ำเสีย (Equalization Tank) ระหว่างปี พ.ศ. 2565-2568

หมายเหตุ : - เดือนพฤศจิกายน พ.ศ. 2566 – มกราคม พ.ศ. 2567 ไม่มีการตรวจวัดคุณภาพน้ำทิ้ง เนื่องจากอยู่ระหว่างปรับปรุงระบบบำบัดน้ำเสีย

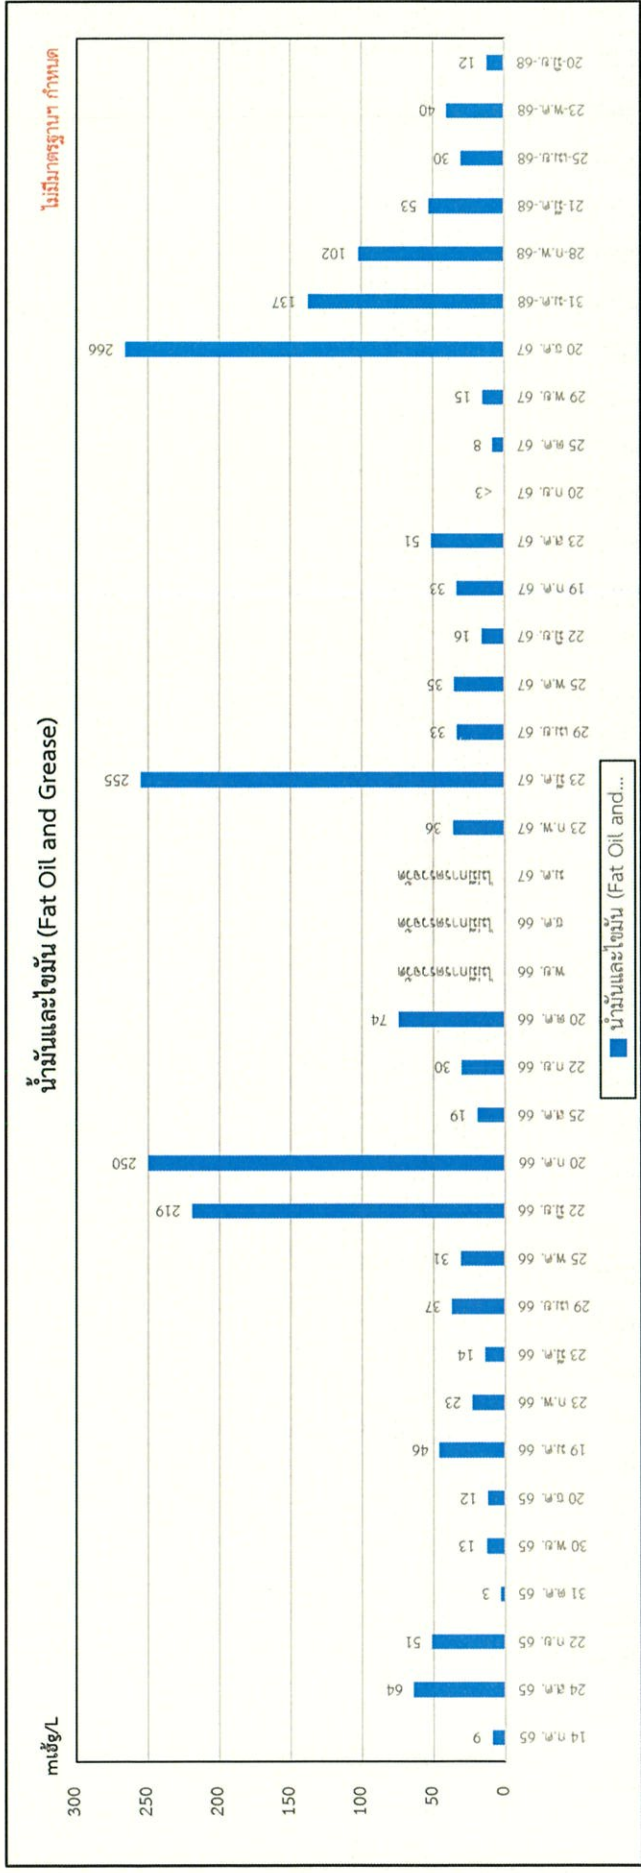
รูปที่ 3-6 กราฟเปรียบเทียบผลการติดตามตรวจสอบค่าน้ำมันและไขมัน (Fat Oil and Grease) บริเวณบ่อกักน้ำเสีย (Equalization Tank) ระหว่างปี พ.ศ. 2565-2568

หมายเหตุ : - เดือนพฤศจิกายน พ.ศ. 2566 – มกราคม พ.ศ. 2567 ไม่มีการตรวจวัดคุณภาพน้ำทิ้ง เนื่องจากอยู่ระหว่างปรับปรุงระบบบำบัดน้ำเสีย

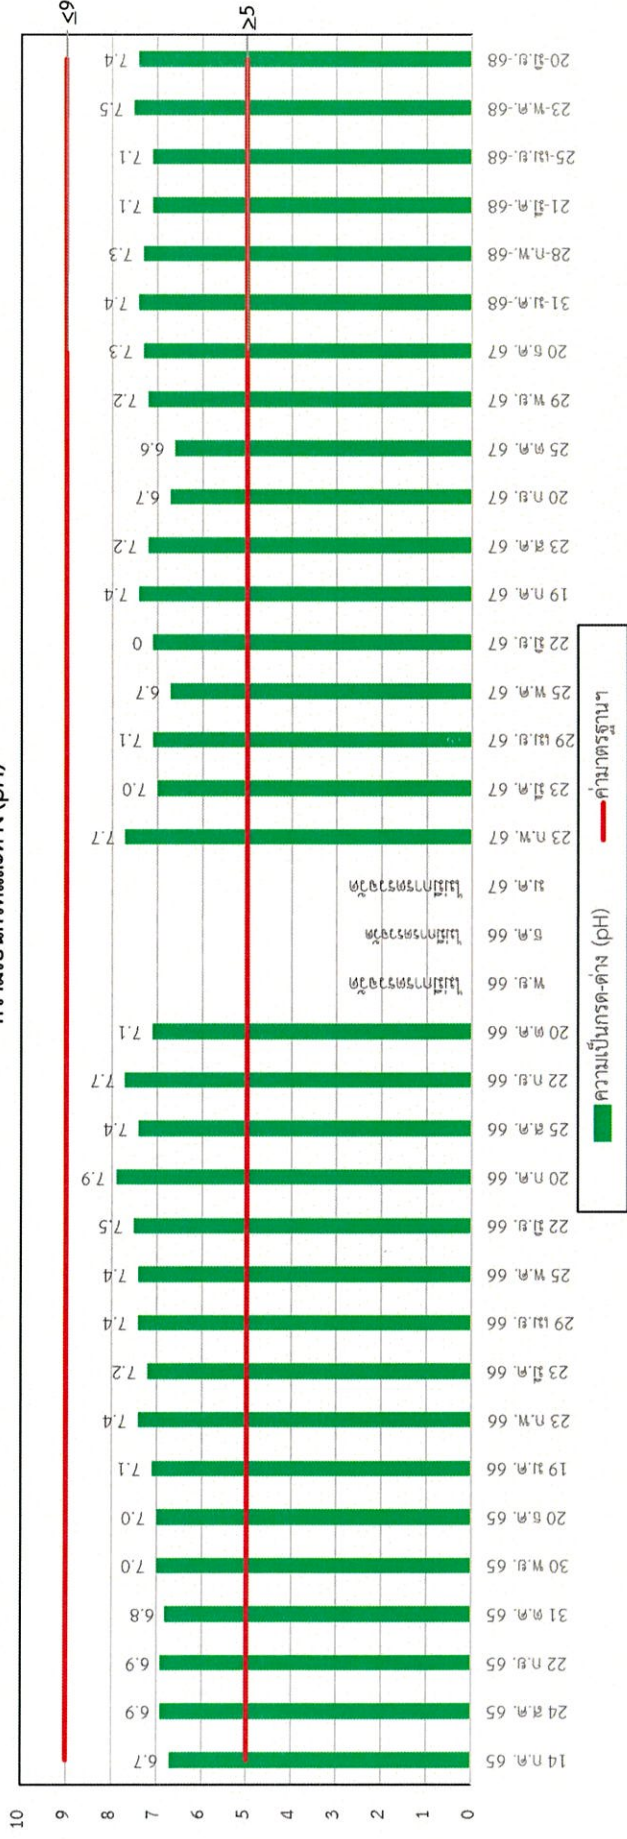
รูปที่ 3-7 กราฟเปรียบเทียบผลการติดตามตรวจสอบค่าความเป็นกรดและด่าง (pH) บริเวณบ่อน้ำใส (Effluent Tank) ระหว่างปี พ.ศ. 2565-2568

หมายเหตุ : - เดือนพฤศจิกายน พ.ศ. 2566 – มกราคม พ.ศ. 2567 ไม่มีการตรวจวัดคุณภาพน้ำทั้ง เนื่องจากอยู่ระหว่างปรับปรุงระบบบำบัดน้ำเสีย

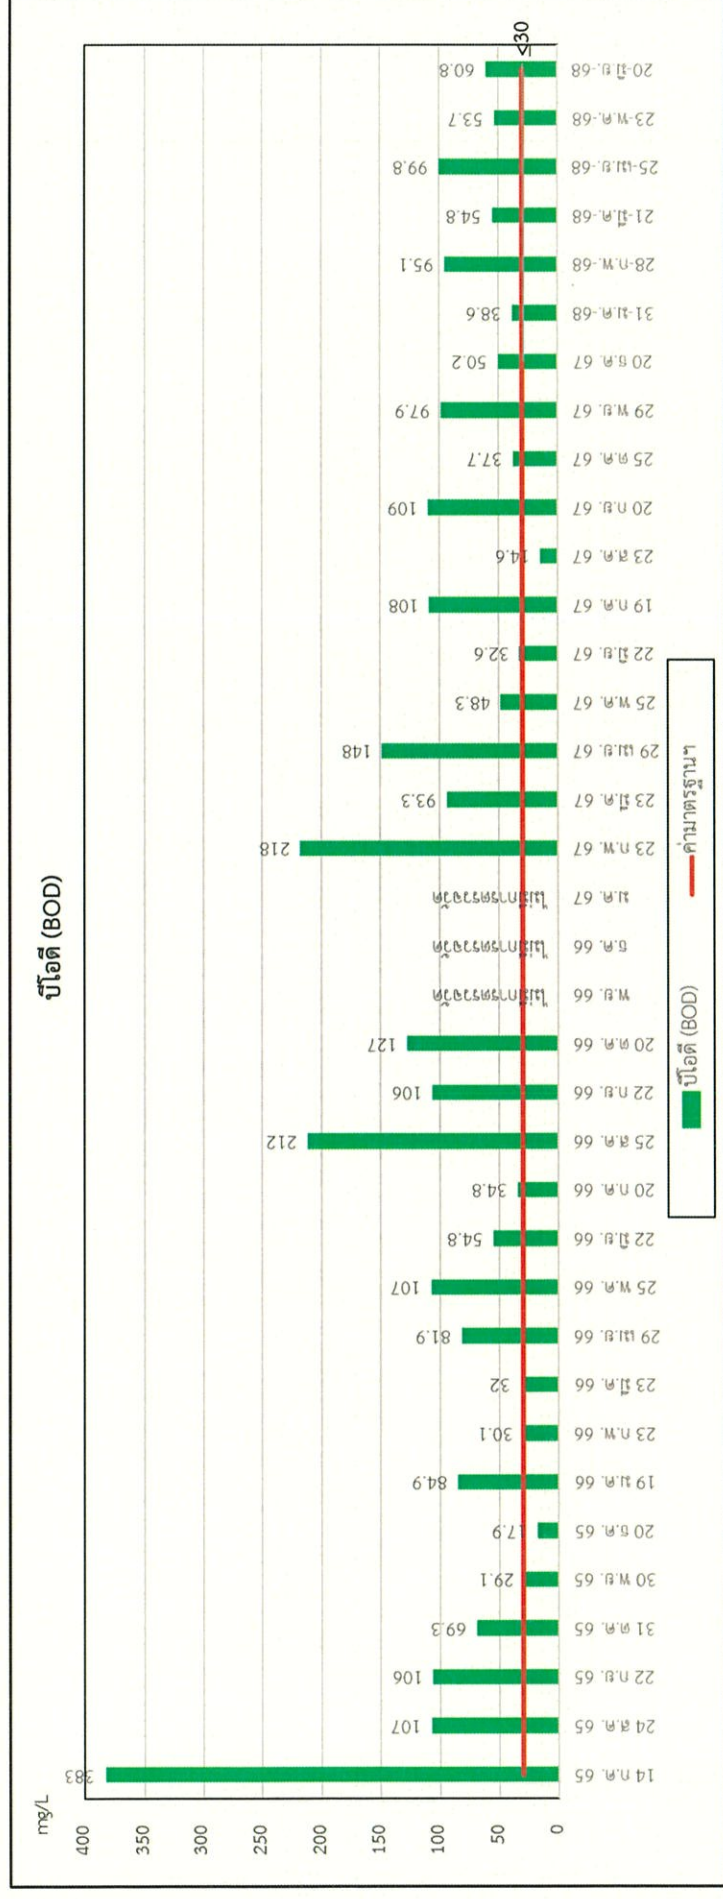
รูปที่ 3-8 กราฟเปรียบเทียบผลการติดตามตรวจสอบค่าบีโอดี (BOD) ปริมาณบ่อน้ำใส (Effluent Tank) ระหว่างปี พ.ศ. 2565-2568

หมายเหตุ : - เดือนพฤศจิกายน พ.ศ. 2566 – มกราคม พ.ศ. 2567 ไม่มีการตรวจวัดคุณภาพน้ำทั้ง เนื่องจากอยู่ระหว่างปรับปรุงระบบบำบัดน้ำเสีย

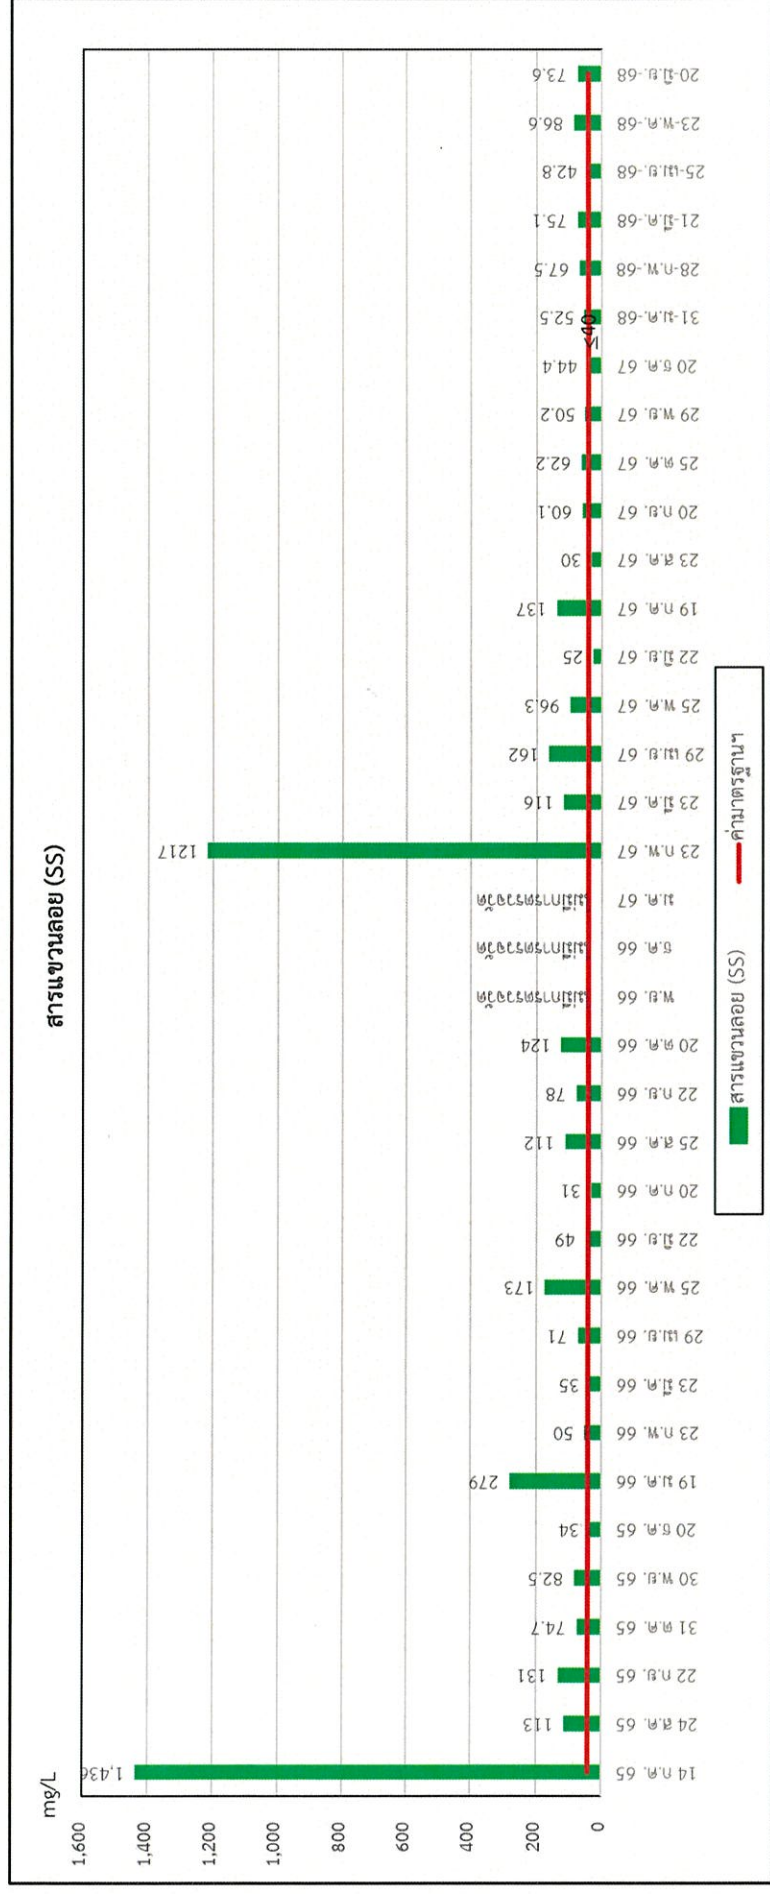
รูปที่ 3-9 กราฟเปรียบเทียบผลการติดตามตรวจสอบค่าสารแขวนลอย (SS) บริเวณบ่อใส (Effluent Tank) ระหว่างปี พ.ศ. 2565-2568

หมายเหตุ : - เดือนพฤศจิกายน พ.ศ. 2566 – มกราคม พ.ศ. 2567 ไม่มีการตรวจวัดคุณภาพน้ำทิ้ง เนื่องจากอยู่ระหว่างปรับปรุงระบบบำบัดน้ำเสีย

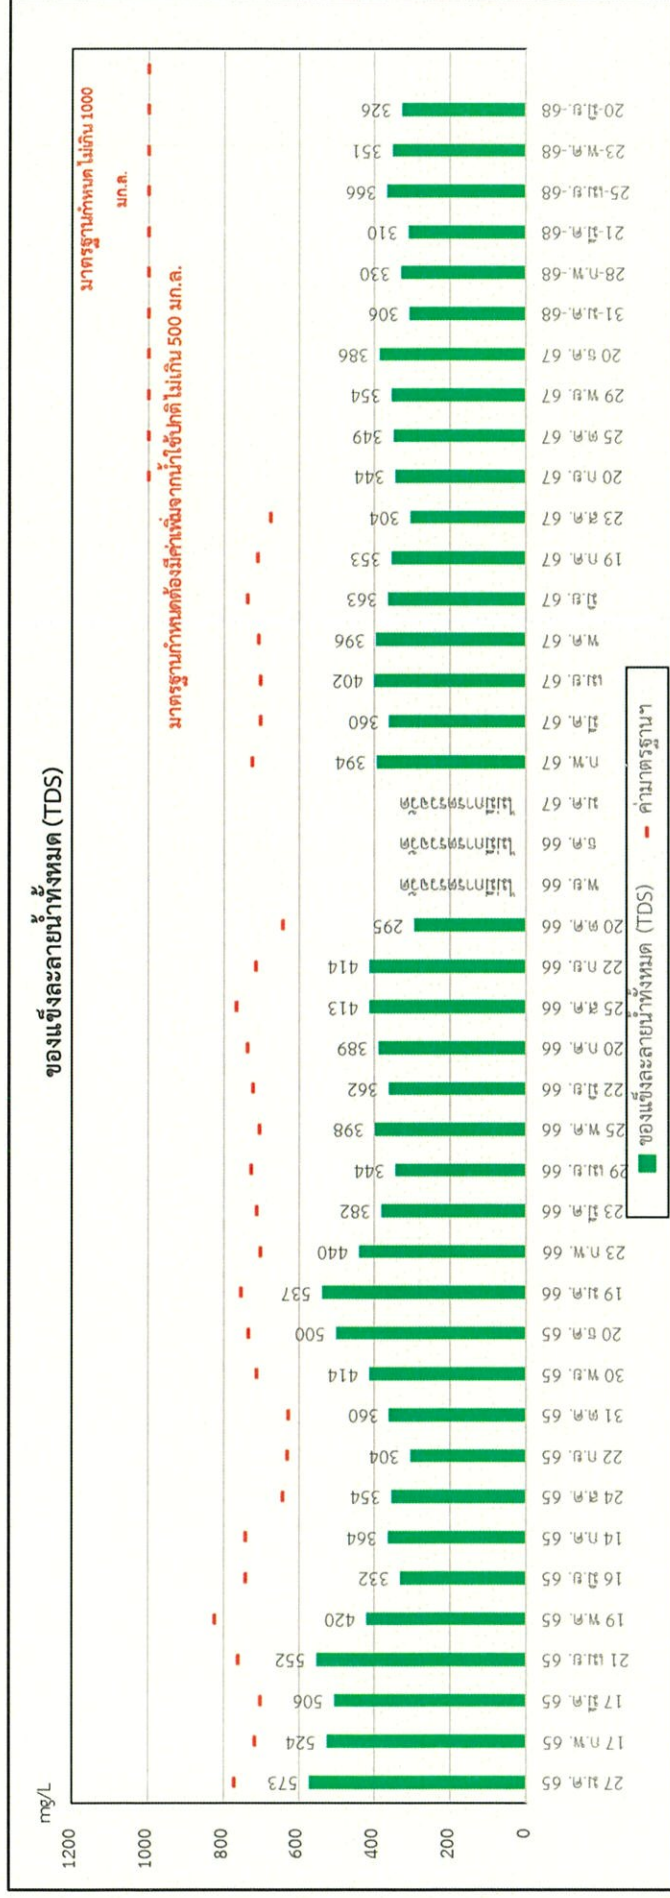
รูปที่ 3-10 กราฟเปรียบเทียบผลการติดตามตรวจสอบค่าของแข็งละลายน้ำทั้งหมด (TDS) บริเวณบ่อน้ำใส (Effluent Tank) ระหว่างปี พ.ศ. 2565-2568

หมายเหตุ : - เดือนพฤศจิกายน พ.ศ. 2566 - มกราคม พ.ศ. 2567 ไม่มีการตรวจวัดคุณภาพน้ำทิ้ง เนื่องจากอยู่ระหว่างปรับปรุงระบบบำบัดน้ำเสีย

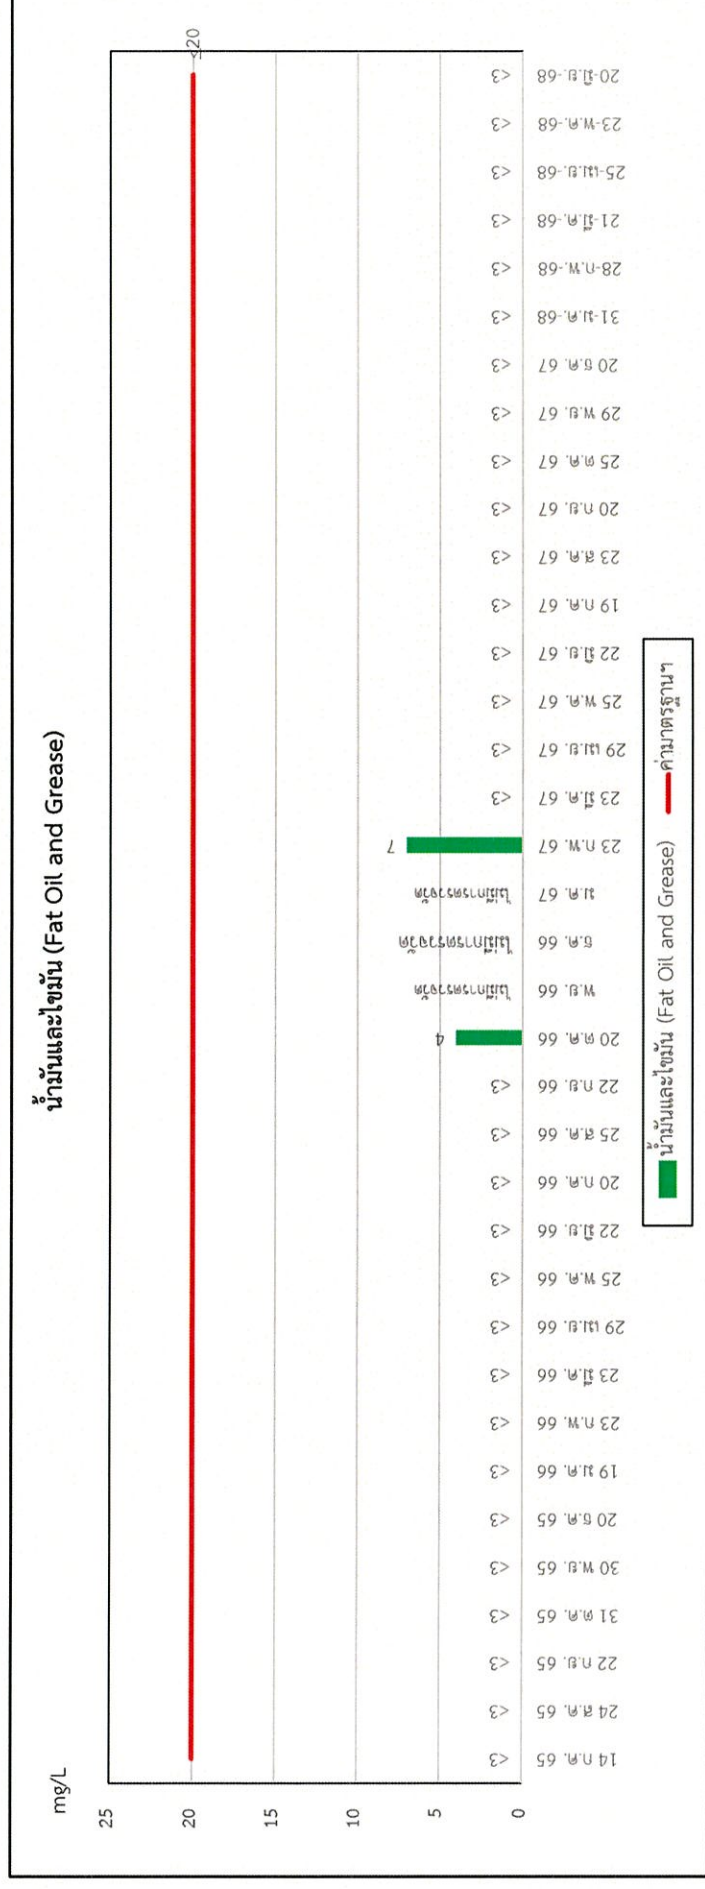
รูปที่ 3-11 กราฟเปรียบเทียบผลการติดตามตรวจสอบค่าน้ำมันและไขมัน (Fat Oil and Grease) บริเวณบ่อน้ำใส (Effluent Tank) ระหว่างปี พ.ศ. 2565-2568

หมายเหตุ : - เดือนพฤศจิกายน พ.ศ. 2566 – มกราคม พ.ศ. 2567 ไม่มีการตรวจวัดคุณภาพน้ำทั้งนี้ เนื่องจากอยู่ระหว่างปรับปรุงระบบบำบัดน้ำเสีย
