บทที่ 3

สรุปผลและข้อเสนอแนะ

3.1 สรุปผลการตรวจสอบการปฏิบัติตามมาตรการป้องกันและแก้ไขผลกระทบสิ่งแวดล้อมและมาตรการติดตามตรวจสอบคุณภาพสิ่งแวดล้อม

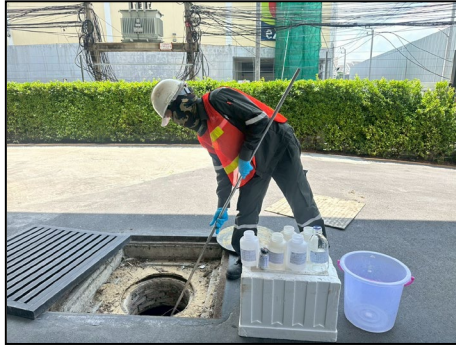
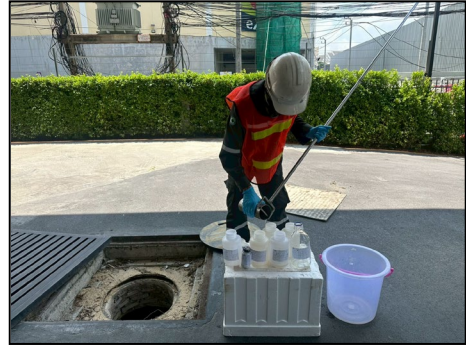
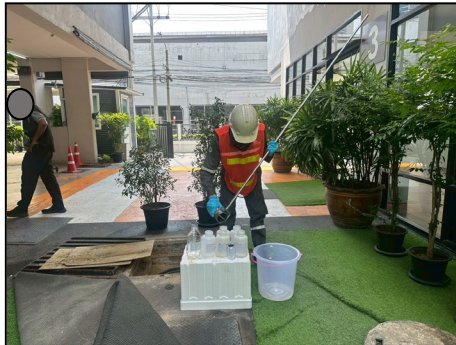
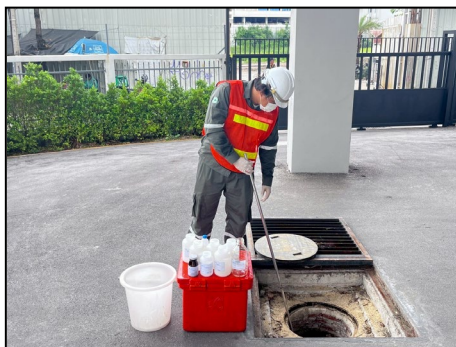
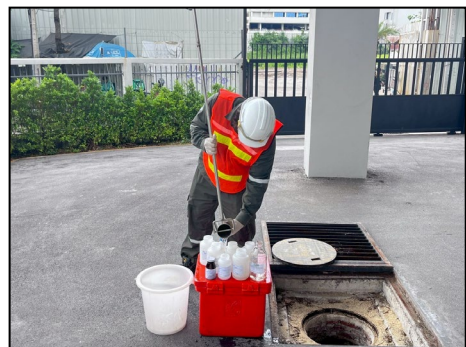
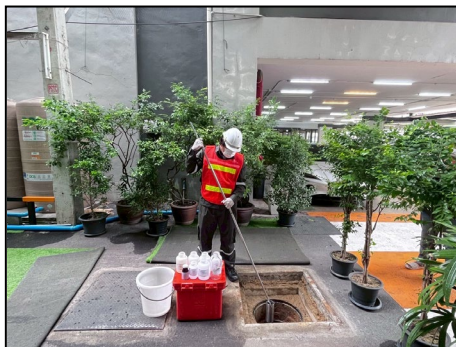
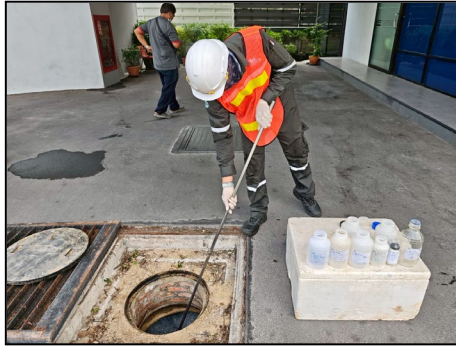
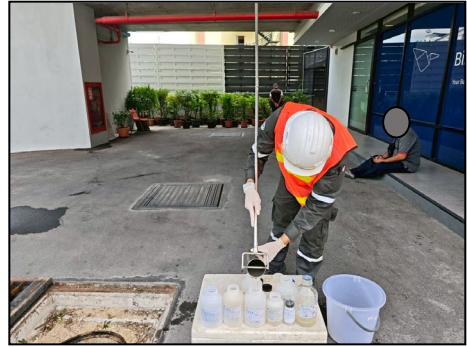
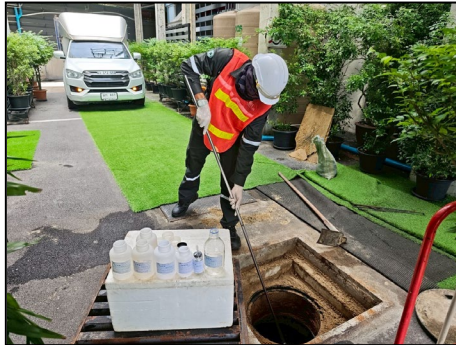
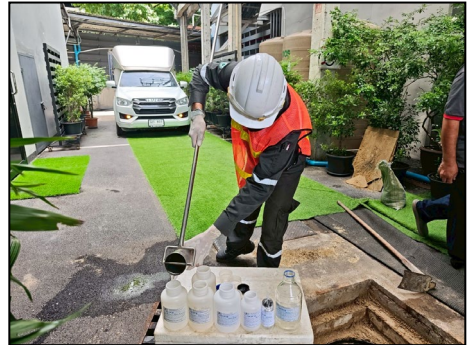
รูปที่ 3-1 แสดงการเก็บตัวอย่างน้ำเสียระหว่างเดือนเมษายน - มิถุนายน 2568

จุดเก็บตัวอย่างน้ำเสียบริเวณบ่อพักน้ำเสียก่อนเข้าระบบบำบัดน้ำเสียรวม วันที่ 24 เมษายน 2568

จุดเก็บตัวอย่างน้ำเสียบริเวณบ่อพักน้ำเสียก่อนเข้าระบบบำบัดน้ำเสียรวม วันที่ 20 พฤษภาคม 2568

จุดเก็บตัวอย่างน้ำเสียบริเวณบ่อกักน้ำเสียก่อนเข้าระบบบำบัดน้ำเสียรวม 18 มิถุนายน 2568

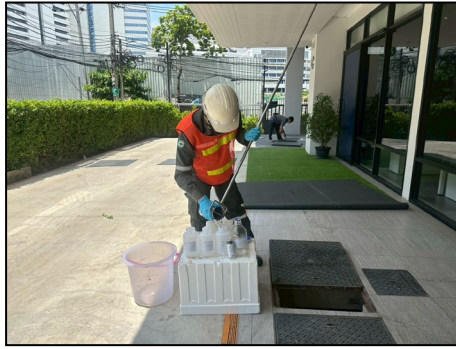
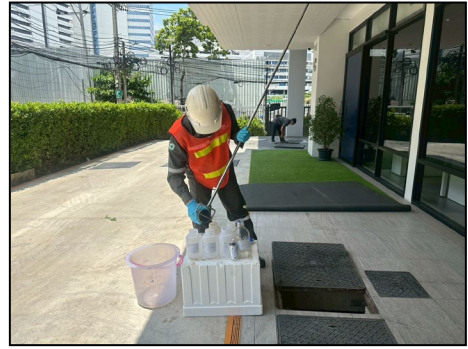
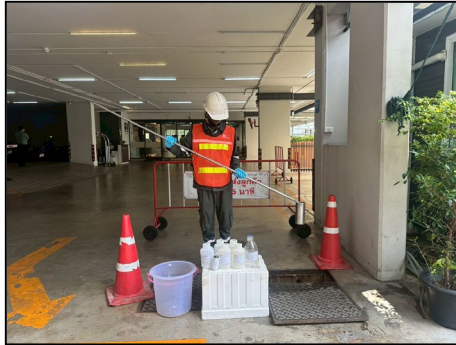
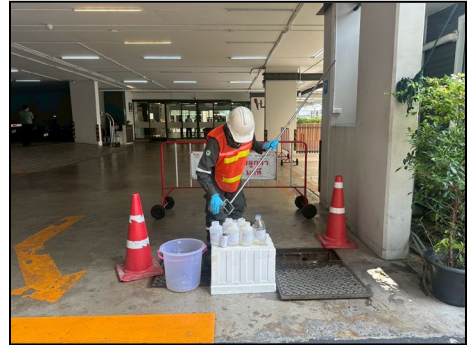
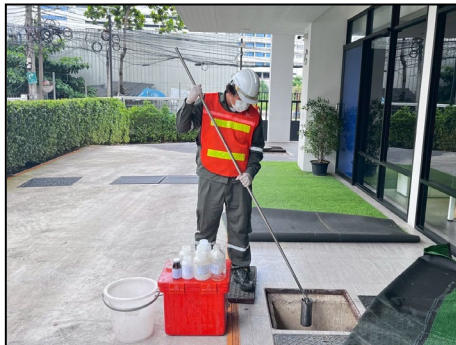
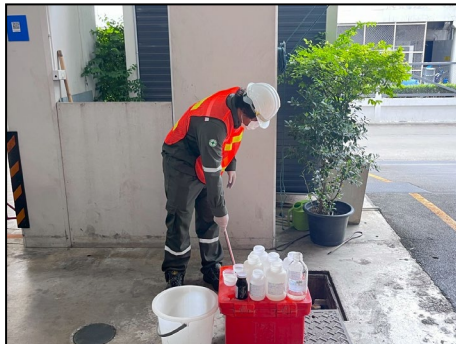
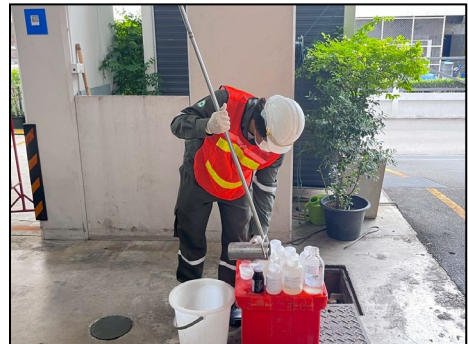
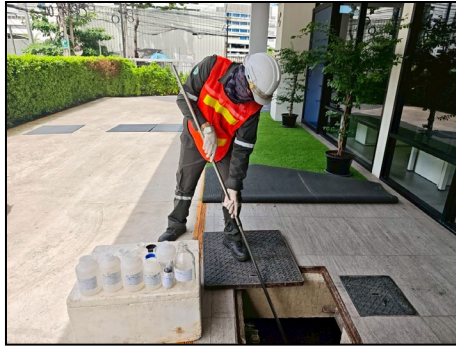
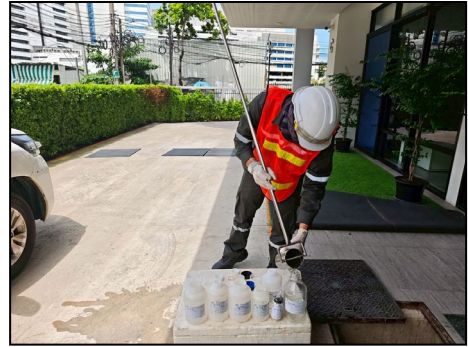
รูปที่ 3-3 แสดงการเก็บตัวอย่างคุณภาพน้ำทิ้งระหว่างเดือนเมษายน - มิถุนายน 2568

จุดเก็บตัวอย่างน้ำทิ้งก่อนระบายออกจากโครงการ วันที่ 24 เมษายน 2568

จุดเก็บตัวอย่างน้ำทิ้งก่อนระบายออกจากโครงการ วันที่ 20 พฤษภาคม 2568

จุดเก็บตัวอย่างน้ำทิ้งก่อนระบายออกจากโครงการ วันที่ 18 มิถุนายน 2568
