ผลการตรวจสอบการปฏิบัติตามมาตรการ

ตารางที่ 2-1 สรุปผลการปฏิบัติตามมาตรการป้องกันและแก้ไขผลกระทบสิ่งแวดล้อม โครงการ โรงแรมพร้อม (PROM HOTEL) ของบริษัท มิลเลียนแนร์ บิลดิ้ง จำกัด (ระยะดำเนินการ)

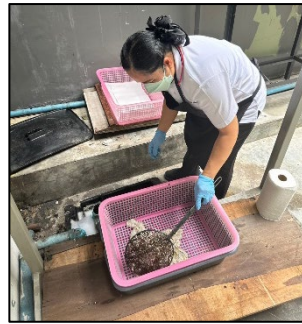
4. จัดให้มีพนักงานตักไขมันออกจากถังดักไขมัน ของระบบบำบัดน้ำเสียสำเร็จรูปทุกๆ 2-3 วัน และจดบันทึกรายงานผลทุกครั้ง โดยนำ กากไขมันใส่ในกระถางที่มีกระดาษหิซุร่ง ที่กันกระถาง เพื่อให้ส่วนที่เป็นน้ำซึมออก จากกากไขมันและทิ้งไว้จนแห้งเป็นก้อนก่อน นำใส่ถุงดำ จากนั้นนำไปทิ้งร่วมกับมูลฝอย ที่ห้องพักรวมมูลฝอยแห่งของโครงการ เพื่อนำไป กำจัดต่อไป	✓ โครงการจัดให้มีพนักงานตักไขมันออกจากถัง ดักไขมันของระบบบำบัดน้ำเสียสำเร็จรูป ทุกๆ 2-3 วัน และจดบันทึกรายงานผลทุกครั้ง	ไม่มี

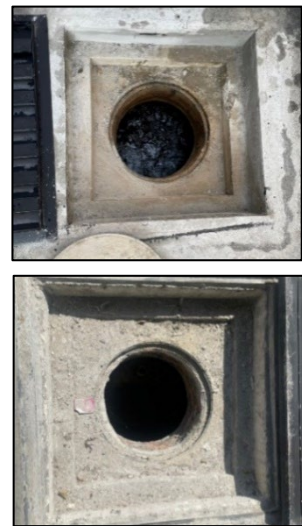
3.3 การบำบัดน้ำเสีย	1. โครงการจะจัดให้มีระบบบำบัดน้ำเสียจำนวน 2 ชุด (1 ชุด/อาคาร) เป็นระบบบำบัดน้ำเสีย สำเร็จรูปแบบฟิล์มตรึงเติมอากาศ (Fixed Film Aeration Tank) โดยระบบบำบัดน้ำ เสียอาคาร A มีประสิทธิภาพการบำบัด ร้อยละ 93 และระบบบำบัดน้ำเสียอาคาร B มีประสิทธิภาพการบำบัดร้อยละ 92	✓	โครงการจะจัดให้มีระบบบำบัดน้ำเสียจำนวน 2 ชุด (1 ชุด/อาคาร) เพื่อรองรับน้ำเสีย จากอาคาร A และอาคาร B	ไม่มี

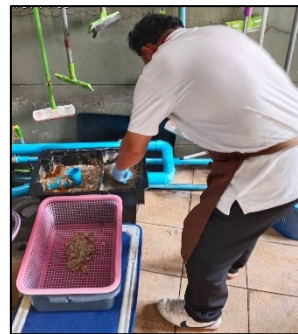
4. จัดให้มีพนักงานดักไขมันออกจากถังดักไขมัน ของระบบบำบัดน้ำเสียสำเร็จรูปทุกๆ 2-3 วัน และจดบันทึกรายงานผลทุกครั้ง โดยนำกาก ไขมันใส่ในกระถางที่มีกระดาษหิซุรองที่ก้น กระถาง เพื่อให้ส่วนที่เป็นน้ำซึมออกจากกาก ไขมันและทิ้งไว้จนแห้งเป็นก้อนก่อนนำใส่ถุงดำ จากนั้นนำไปทิ้งร่วมกับมูลฝอยที่ ห้องพัก มูลฝอยแห้งของโครงการ เพื่อนำไปกำจัดต่อไป	✓	โครงการจัดให้มีพนักงานดักไขมันออกจากถัง ดักไขมันของระบบบำบัดน้ำเสียสำเร็จรูป ทุกๆ 2-3 วัน และจดบันทึกรายงานผลทุกครั้ง	ไม่มี

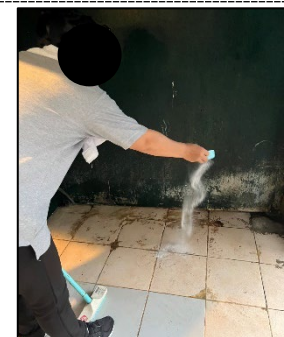
9. จัดให้มีการทำความสะอาดห้องพักมูลฝอย รวมอย่างสม่ำเสมอสัปดาห์ละ 1 ครั้ง เพื่อป้องกันการเพาะตัวของเชื้อโรค	✓	โครงการจัดให้มีการทำความสะอาดห้องพัก มูลฝอยรวมอย่างสม่ำเสมอสัปดาห์ละ 1 ครั้ง	ไม่มี

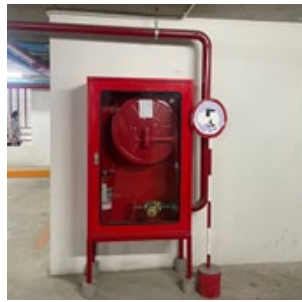
3.9 การป้องกันอัคคีภัย	<p>1. จัดให้มีระบบป้องกันอัคคีภัยและเตือนอัคคีภัย โดยมีรายละเอียดดังต่อไปนี้</p> <ul style="list-style-type: none"> ● ระบบป้องกันอัคคีภัย <ol style="list-style-type: none"> 1) ระบบท่อยืน (Stand Pipe) แต่ละอาคารจัดให้มีท่อยืน (Stand Pipe) ขนาดเส้นผ่านศูนย์กลาง 100 มิลลิเมตร จำนวน 2 ท่อ/อาคาร โดยจะรับน้ำดับเพลิงจากกรดดับเพลิงของ 	<p>✓ โครงการจัดให้มีระบบป้องกันอัคคีภัยและเตือนอัคคีภัย แต่ละอาคารดังนี้</p> <ul style="list-style-type: none"> ● ระบบป้องกันอัคคีภัย <ol style="list-style-type: none"> 1) ระบบท่อยืน (Stand Pipe) แต่ละอาคารจัดให้มีท่อยืน (Stand Pipe) ขนาดเส้นผ่านศูนย์กลาง 100 มิลลิเมตร จำนวน 2 ท่อ/อาคาร 	ไม่มี

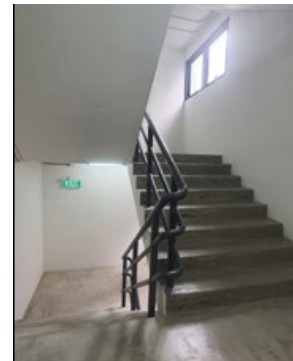
3.9 การป้องกันอัคคีภัย (ต่อ)	<p>0.25 เมตร ลูกตั้งสูง 0.17-0.18 เมตร มีแกนพักกว้าง 1.3 เมตร มีราวบันได 1 ด้าน จัดให้มีระบบระบายอากาศเป็นแบบธรรมชาติ มีช่องเปิดขนาดพื้นที่ไม่น้อยกว่า 1.4 ตารางเมตร</p> <p>- บันได B-2 เป็นบันไดที่สามารถลงจากชั้นหลังคา ถึงชั้นที่ 1 ตัวบันไดทำด้วยคอนกรีตเสริมเหล็ก ความกว้าง 1.2 เมตร ลูกนอนกว้าง 0.25 เมตร ลูกตั้งสูง 0.16-0.18 เมตร มีแกนพักกว้าง 1.5 เมตร มีราวบันได 1 ด้าน จัดให้มีระบบระบายอากาศเป็นแบบธรรมชาติ มีช่องเปิดขนาดพื้นที่ไม่น้อยกว่า 1.4 ตารางเมตร</p> <p>- บันได B-3 เป็นบันไดที่สามารถลงจากชั้นที่ 8 ถึงชั้นที่ 1 ตัวบันไดทำด้วยคอนกรีตเสริมเหล็ก ความกว้าง 0.9-1.2 เมตร ลูกนอนกว้าง 0.25 เมตร ลูกตั้งสูง 0.17-0.18 เมตร มีแกนพักกว้าง 1.30</p>	<p>กว้าง 0.25 เมตร ลูกตั้งสูง 0.17-0.18 เมตร มีแกนพักกว้าง 1.3 เมตร มีราวบันได 1 ด้าน จัดให้มีระบบระบายอากาศเป็นแบบธรรมชาติ มีช่องเปิดขนาดพื้นที่ไม่น้อยกว่า 1.4 ตารางเมตร</p> <p>- บันได B-2 เป็นบันไดที่สามารถลงจากชั้นหลังคา ถึงชั้นที่ 1 ตัวบันไดทำด้วยคอนกรีตเสริมเหล็ก ความกว้าง 1.2 เมตร ลูกนอนกว้าง 0.25 เมตร ลูกตั้งสูง 0.16-0.18 เมตร มีแกนพักกว้าง 1.5 เมตร มีราวบันได 1 ด้าน จัดให้มีระบบระบายอากาศเป็นแบบธรรมชาติ มีช่องเปิดขนาดพื้นที่ไม่น้อยกว่า 1.4 ตารางเมตร</p> <p>- บันได B-3 เป็นบันไดที่สามารถลงจากชั้นที่ 8 ถึงชั้นที่ 1 ตัวบันไดทำด้วยคอนกรีตเสริมเหล็ก ความกว้าง 0.9-1.2 เมตร ลูกนอนกว้าง 0.25 เมตร ลูกตั้งสูง 0.17-0.18 เมตร มีแกนพักกว้าง 1.30</p>

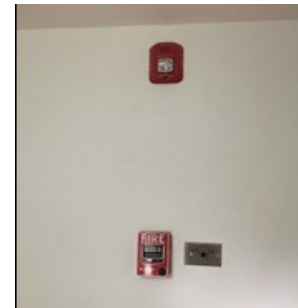
3.9 การป้องกันอัคคีภัย (ต่อ)	<p>เมตร มีราวบันได 1 ด้าน จัดให้มีระบบระบายอากาศเป็นแบบธรรมชาติมีช่องเปิดขนาดพื้นที่ไม่น้อยกว่า 1.4 ตารางเมตร</p> <ul style="list-style-type: none"> ● ระบบเตือนอัคคีภัย <ol style="list-style-type: none"> 1) แผงควบคุม (Fire Alarm Control Panel : FCP) ทำหน้าที่เป็นจุดศูนย์รวมการรับ-ส่งสัญญาณตรวจรับโดยเมื่ออุปกรณ์ชุดแจ้งเหตุ (เครื่องตรวจจับควันเครื่องตรวจจับความร้อน และเครื่องแจ้งเหตุด้วยมือ) ที่ติดตั้งไว้เริ่มทำงาน จะส่งสัญญาณไปยังแผงควบคุมเพื่อให้เจ้าหน้าที่ในห้องควบคุมตรวจสอบ และหากเป็นเหตุเพลิงไหม้จะส่งสัญญาณแจ้งเหตุให้ทราบทั่วทั้งโครงการ 2) เครื่องตรวจจับควัน (Smoke Detector) เป็นตัวรับกลุ่มควันที่เกิดจากเพลิงไหม้ภายในอาคาร และส่งสัญญาณไปยังแผงควบคุม เพื่อให้เจ้าหน้าที่ในห้องควบคุมทราบ และส่งสัญญาณแจ้งเหตุให้ทราบทั่ว 	<p>เมตร มีราวบันได 1 ด้าน จัดให้มีระบบระบายอากาศเป็นแบบธรรมชาติ มีช่องเปิดขนาดพื้นที่ไม่น้อยกว่า 1.4 ตารางเมตร</p> <ul style="list-style-type: none"> ● ระบบเตือนอัคคีภัย <ol style="list-style-type: none"> 1) แผงควบคุม (Fire Alarm Control Panel : FCP) ทำหน้าที่เป็นจุดศูนย์รวมการรับ-ส่งสัญญาณตรวจรับโดยเมื่ออุปกรณ์ชุดแจ้งเหตุที่ติดตั้งไว้เริ่มทำงาน จะส่งสัญญาณไปยังแผงควบคุมเพื่อให้เจ้าหน้าที่ในห้องควบคุมตรวจสอบ 2) เครื่องตรวจจับควัน (Smoke Detector) เป็นตัวรับกลุ่มควันที่เกิดจากเพลิงไหม้ภายในอาคาร และส่งสัญญาณไปยังแผงควบคุม

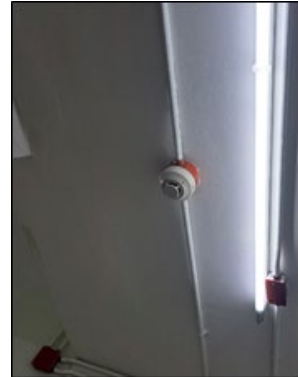
3.9 การป้องกันอัคคีภัย (ต่อ)	<p>ทั้งอาคาร โดยจะติดตั้งเครื่องตรวจจับควันบริเวณห้องพักอาศัย โถงต้อนรับ บันได ร้านอาคาร ร้านค้าสำนักงาน ห้องพัสดุเฟอร์นิเจอร์ ห้องเครื่อง ห้องไฟฟ้า ห้องออกกำลังกาย ห้องเก็บถังน้ำ ห้องเครื่องลิฟต์และบริเวณทางเดินทั่วทั้งอาคาร</p> <p>3) เครื่องตรวจจับความร้อน (Heat Detector) เป็นตัวจับความร้อนที่เกิดจากเพลิงไหม้ภายในโครงการและส่งสัญญาณไปตามแผงควบคุม โดยจะติดตั้งเครื่องตรวจจับความร้อนภายในห้องครัว พื้นที่จอดรถยนต์</p> <p>4) เครื่องแจ้งเหตุโดยใช่มือดึง (Fire Alarm Manual Station) เป็นตัวส่งสัญญาณเตือนภัย ซึ่งจะติดตั้งเครื่องแจ้งเหตุโดยใช่มือดึงบริเวณทางเดิน บันไดและโถงลิฟต์ของอาคาร</p> <p>5) กริ่งสัญญาณเตือนอัคคีภัย (Fire Alarm Bell) จะติดตั้งอยู่บริเวณเดียวกับเครื่องแจ้งเหตุโดยใช่มือดึง</p>	<p>3) เครื่องตรวจจับความร้อน (Heat Detector) เป็นตัวจับความร้อนที่เกิดจากเพลิงไหม้ภายในโครงการและส่งสัญญาณไปตามแผงควบคุม</p> <p>4) เครื่องแจ้งเหตุโดยใช่มือดึง (Fire Alarm Manual Station) เป็นตัวส่งสัญญาณเตือนภัย ซึ่งจะติดตั้งเครื่องแจ้งเหตุโดยใช่มือดึงบริเวณทางเดิน บันไดและโถงลิฟต์ของอาคาร</p> <p>5) กริ่งสัญญาณเตือนอัคคีภัย (Fire Alarm Bell) จะติดตั้งอยู่บริเวณเดียวกับเครื่องแจ้งเหตุโดยใช่มือดึง</p>

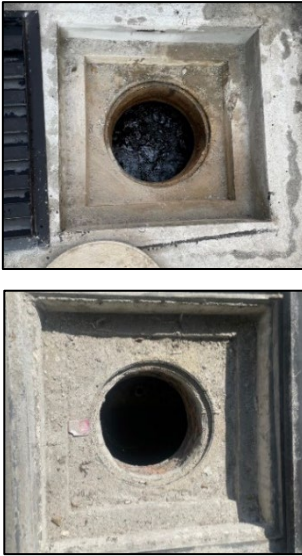
6. จัดให้มีผู้มีความรู้ความสามารถดูแลปรับปรุง คุณภาพน้ำในสระว่ายน้ำให้อยู่ในเกณฑ์ มาตรฐาน	●	-	-
(3) การแพร่กระจายของ เชื้อโรคจากระบบ บำบัดน้ำเสีย	1. จัดให้มีระบบบำบัดน้ำเสีย เพื่อบำบัดน้ำเสีย ให้ได้ค่าตามมาตรฐานน้ำทิ้งจากอาคาร ประเภท ข กำหนดให้มีค่า BOD ในน้ำทิ้ง ไม่เกิน 30 มิลลิกรัม/ลิตร โดยระบบบำบัด น้ำเสียแต่ละชุดบำบัดน้ำเสียให้มีค่า BOD ในน้ำทิ้งก่อนระบายออกสู่ภายนอกไม่เกิน 20 มิลลิกรัม/ลิตร	✓	<p>โครงการจัดให้มีระบบบำบัดน้ำเสียจำนวน 2 ชุด (1 ชุด/อาคาร) เพื่อรองรับน้ำเสีย จากอาคาร A และอาคาร B มีค่า BOD ในน้ำทิ้งก่อนการระบายออกสู่ภายนอกในช่วง เดือนมกราคม-มิถุนายน 2568 ของอาคาร A เท่ากับ 17.4-19.6 มิลลิกรัม/ลิตร และอาคาร B เท่ากับ 19.0-19.1 มิลลิกรัม/ลิตร (มีค่าไม่เกิน เกณฑ์มาตรฐานตามประกาศกระทรวง ทรัพยากรธรรมชาติและสิ่งแวดล้อม เรื่อง กำหนดมาตรฐานควบคุมการระบายน้ำทิ้ง จากอาคารบางประเภทและบางขนาด พ.ศ. 2567 (ประเภท ก) ที่กำหนดไว้ไม่เกิน 20 mg/l) แสดงผลการตรวจวัดคุณภาพน้ำใน ภาคผนวก จ</p>	<p>ไม่มี</p>

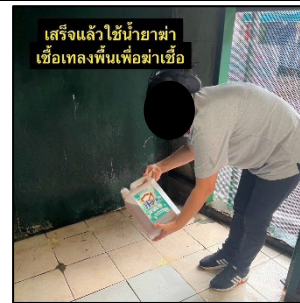
- โรคที่สัตว์เป็นพาหะนำ โรค (ต่อ)	7. ทำความสะอาดห้องพักรมูลฝอย ด้วยน้ำยา ฆ่าเชื้อโรคทุกครั้ง	✓	ทำความสะอาดห้องพักรมูลฝอย ด้วยน้ำยา ฆ่าเชื้อโรคทุกครั้ง	ไม่มี

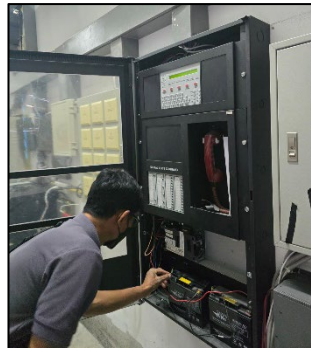
องค์ประกอบทางสิ่งแวดล้อม	มาตรการติดตามตรวจสอบคุณภาพสิ่งแวดล้อม	ผลการปฏิบัติตามมาตรการ (✓ปฏิบัติ ✗ไม่ได้ปฏิบัติ #ยังไม่ถึงเวลา ●ยกเลิกกิจกรรม)	ปัญหา อุปสรรค ที่ไม่สามารถปฏิบัติตาม มาตรการ และแนวทางแก้ไข	เอกสารอ้างอิง
4. ระบบป้องกันอัคคีภัย 4.1 อุปกรณ์ในระบบ ป้องกันและสัญญาณ เตือนอัคคีภัย	- สภาพพร้อมใช้งาน	✓ - โครงการจัดให้มีเจ้าหน้าที่ตรวจสอบสภาพ พร้อมใช้งานของระบบป้องกันและสัญญาณ เตือนอัคคีภัยภายในโครงการ ทุก 3 เดือน ตลอดระยะเวลาเปิดดำเนินการ	ไม่มี

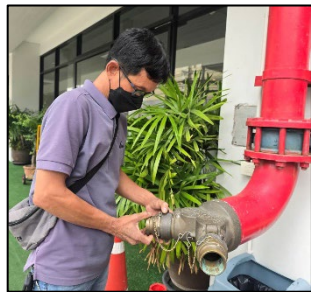
- หัวรับน้ำดับเพลิง	- สภาพพร้อมใช้งาน - เข้าถึงได้สะดวก	✓ - โครงการจัดให้มีเจ้าหน้าที่ตรวจสอบ สภาพพร้อมใช้งานของหัวรับน้ำ ดับเพลิง ทุก 3 เดือน ตลอดระยะเวลา เปิดดำเนินการ	ไม่มี
