บทที่ 1 บทนำ

โครงการ แชนเตอร์ วัน ออล รามินทรา (CHAPTER ONE ALL RAMINTRA) (ได้มีการเปลี่ยนแปลงจากชื่อเดิมโครงการ เดอะไพรเวซี พาร์ค รามินทรา เฟส 1 (THE PRIVACY PARK RAMINTRA PHASE 1) ซึ่งมีเอกสารการยื่นเปลี่ยนชื่อ ดังภาคผนวกที่ 8) ตั้งอยู่ที่ถนนรามินทรา แขวงอนุสาวรีย์ เขตบางเขน กรุงเทพมหานคร ดำเนินการโดยนิติบุคคลอาคารชุด แชนเตอร์ วัน ออล รามินทรา สำนักงานตั้งอยู่เลขที่ 80 ถนนรามินทรา แขวงอนุสาวรีย์ เขตบางเขน กรุงเทพมหานคร โดยโครงการเป็นอาคารอยู่อาศัยรวมว่าด้วยการควบคุมอาคาร ประกอบด้วย อาคารชุดพักอาศัยสูง 8 ชั้น จำนวน 3 อาคาร คือ อาคาร A, B และ C มีจำนวนห้องชุดพักอาศัยทั้งหมด 628 ห้อง และห้องชุดเพื่อการพาณิชย์ จำนวน 3 ห้อง มีจำนวนที่จอดรถ 203 คัน (เป็นที่จอดรถผู้พิการฯ 7 คัน) มีพื้นที่อาคารรวมแต่ละอาคารระหว่าง 8,487 ถึง 9,420 ตารางเมตร เป็นพื้นที่อาคารรวมทั้งหมดเท่ากับ 26,700 ตารางเมตร และพื้นที่อาคารที่ใช้คิดอัตราส่วนกับพื้นที่ดินเท่ากับ 26,492 ตารางเมตร ทั้งนี้โครงการมีการแบ่งพื้นที่การก่อสร้างเป็น 2 เฟส ได้แก่ เฟส 1 และเฟส 2 โดยปัจจุบันอยู่ในช่วงการก่อสร้างของเฟส 1

- 1) ชื่อโครงการ โครงการ แชนเตอร์ วัน ออล รามินทรา (CHAPTER ONE ALL RAMINTRA)
- 2) สถานที่ตั้ง ถนนรามินทรา แขวงอนุสาวรีย์ เขตบางเขน กรุงเทพมหานคร
- 3) ชื่อเจ้าของโครงการ นิติบุคคลอาคารชุด แชนเตอร์ วัน ออล รามินทรา

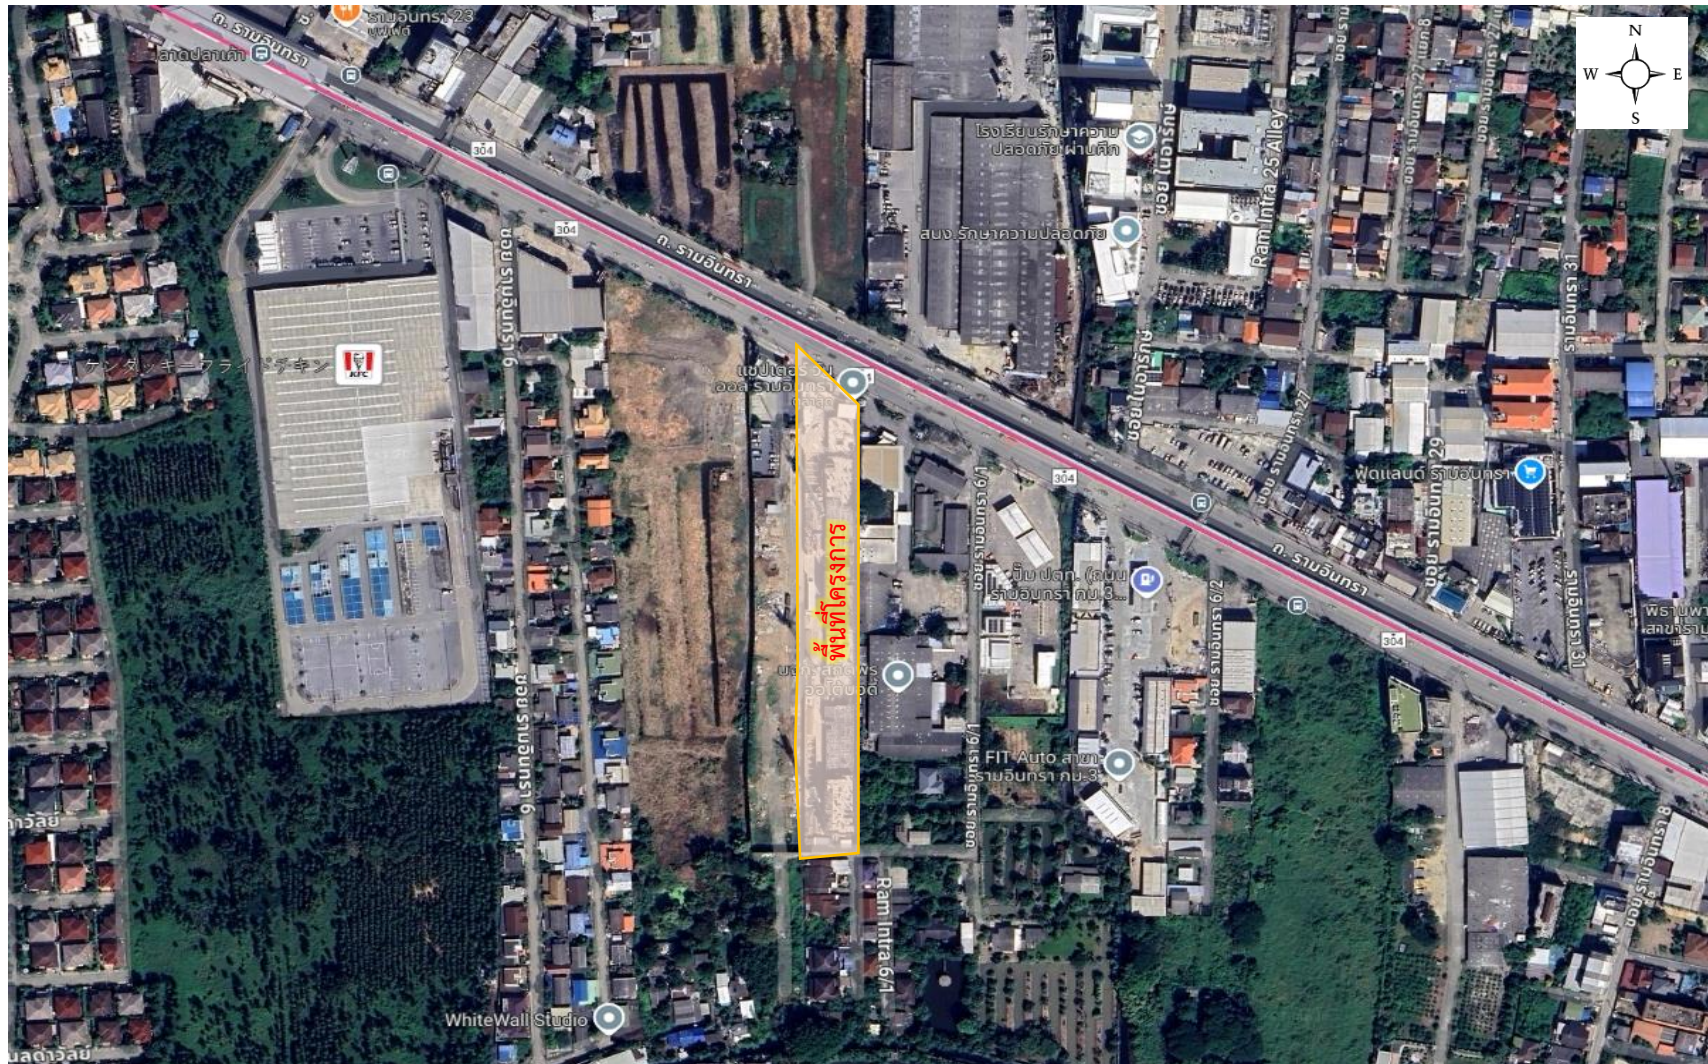
รูปที่ 1.1 พื้นที่ตั้งของโครงการ

ทิศเหนือ	มีอาณาเขตติดต่อกับ	ถนนรามอินทรา เป็นถนนสาธารณะมีเขตทางด้านหน้าโครงการ กว้าง 40 เมตร ถัดไป เป็นพื้นที่ของบริษัท ชูสินคอนกรีต จำกัด
ทิศตะวันออก	มีอาณาเขตติดต่อกับ	ร้านอาหารแหลมเจริญซีฟู้ด สูง 1 ชั้น อุสถิตพร สูง 1 ชั้น บ้านพักอาศัย (ไม่มีเลขที่) สูง 2 ชั้น และบ้านพักอาศัยเลขที่ 31/7, 6 สูง 2 ชั้น ถัดไป เป็นซอยรามอินทรา 6/1
ทิศใต้	มีอาณาเขตติดต่อกับ	ซอยรามอินทรา 6/1 เป็นถนนสาธารณะมีเขตทางด้านหน้าโครงการ กว้าง 5.00 - 5.80 เมตร ถัดไป เป็นบ้านพักอาศัยเลขที่ 28 สูง 1 ชั้น
ทิศตะวันตก	มีอาณาเขตติดต่อกับ	ที่ว่างรอการพัฒนาเป็นโครงการ แชนเตอร์ วัน ออล รามอินทรา (CHAPTER ONE ALL RAMINTRA) ของบริษัท พกษา เรียลเอสเตท จำกัด (มหาชน) ถัดไปเป็นที่ดินว่างของมูลนิธิบ้าน เพราบัตย์
