บทที่ 3

การติดตามตรวจสอบผลกระทบสิ่งแวดล้อม

บริษัท เอส.พี.เอส. คอนสตรัคชั่น เซอร์วิส จำกัด ได้รับมอบหมายให้ดำเนินการติดตามตรวจสอบผลกระทบสิ่งแวดล้อม โครงการทำเหมืองแร่หินอุตสาหกรรมชนิดหินปูน เพื่ออุตสาหกรรมก่อสร้าง ประทานบัตรที่ 29964/16531 ของบริษัท พี.ที.เอ.คอนสตรัคชั่น จำกัด ครั้งที่ 1/2568 เดือนมกราคม-มิถุนายน 2568 ประกอบด้วย การตรวจวัดคุณภาพอากาศในบรรยากาศ ความเร็วและทิศทางลม ระดับเสียง แรงสั่นสะเทือน การตรวจวิเคราะห์คุณภาพน้ำ คุณภาพอากาศในสถานประกอบการ ตรวจวัดเสียงโดยจำแนกความถี่ และสำรวจสภาพเศรษฐกิจ-สังคม โดยสามารถสรุปผลการติดตามตรวจสอบผลกระทบสิ่งแวดล้อมได้ ดังนี้

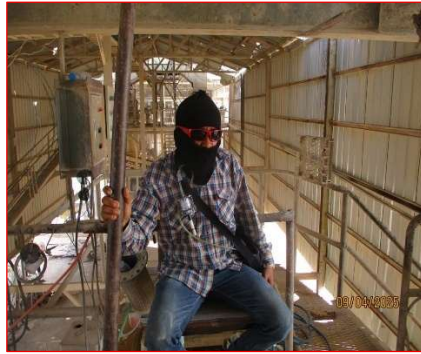
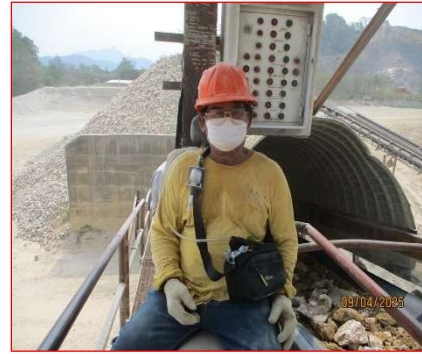
รูปที่ 3-9 แสดงจุดตรวจวัดคุณภาพอากาศในสถานประกอบการติดตัวบุคคล (Respirable Dust)

บริษัท เอส.พี.เอส. คอนสตรัคติง เซอร์วิส จำกัด ได้ทำการตรวจวัดคุณภาพอากาศในสถานประกอบการ (ติดตัวบุคคล) โดยทำการเก็บตัวอย่างอากาศในรูป Respirable Dust บริเวณโรงโม่หิน จำนวน 2 สถานี คือ ติดตัวพนักงานบริเวณปากโม่ใหญ่ และพนักงานบริเวณสายพานลำเลียง เมื่อวันที่ 9 เมษายน 2568 ทำการเก็บตัวอย่างโดยใช้เครื่องดูดอากาศ (Portable Pump or Personal Dust Sampler) ปรับอัตราการไหล (Flow Rate) 1.7 ลิตรต่อนาที ดูดผ่านไซโคลอนชนิด Nylon Cyclone และกระดาษกรองชนิด Polyvinyl Chloride Filter (PVC) จนได้ปริมาณอากาศตั้งแต่ 20-400 ลิตร (ดังรูปที่ 3-9)

พนักงานบริเวณปากโมใหญ่
คุณอานวยพร อิมอาษา

พนักงานบริเวณสายพานลำเลียง
คุณบุญวง ทรัพย์ไหล

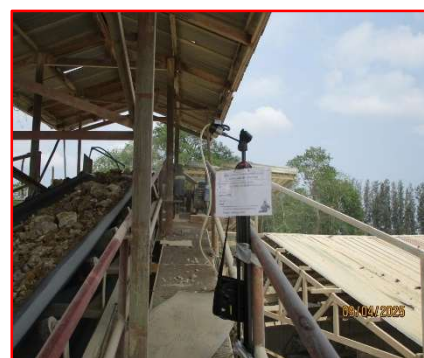
รูปที่ 3-11 แสดงจุดตรวจวัดคุณภาพอากาศในสถานประกอบการพื้นที่ปฏิบัติงาน (Total Dust)

บริษัท เอส.พี.เอส. คอนสตรัคชั่น เซอร์วิส จำกัด ได้ทำการตรวจวัดคุณภาพอากาศในสถานประกอบการ (บริเวณพื้นที่ปฏิบัติงาน) โดยทำการเก็บตัวอย่างอากาศในรูป Total Dust บริเวณโรงโม่หิน จำนวน 2 สถานี คือ บริเวณปากโมใหญ่ และบริเวณสายพานลำเลียง เมื่อวันที่ 9 เมษายน 2568 ทำการเก็บตัวอย่างโดยใช้เครื่องดูดอากาศ (Portable Pump or Personal Dust Sampler) ปรับอัตราการไหล (Flow Rate) 2.0 ลิตรต่อนาที เก็บตัวอย่างโดยใช้ตัวกรองที่มีกระดาษกรองต่อปีเก็บตัวอย่างจนได้ปริมาตรตั้งแต่ 7-133 ลิตร (ดังรูปที่ 3-11)

บริเวณปากโมใหญ่

บริเวณสายพานลำเลียง

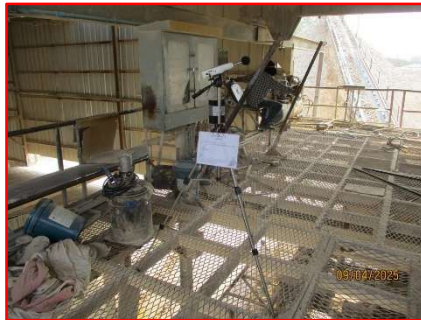
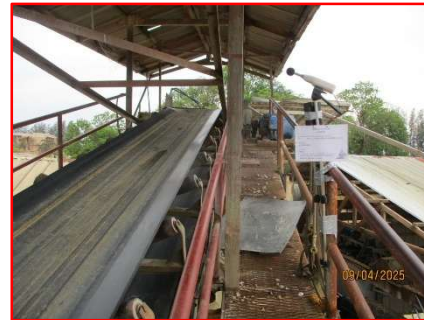
รูปที่ 3-13 แสดงจุดตรวจวัดเสียงแยกตามความถี่

บริเวณปากเหมืองใหญ่

บริเวณสายพานลำเลียง
