การตรวจสอบการปฏิบัติตามมาตรการป้องกันและแก้ไขผลกระทบสิ่งแวดล้อม

การตรวจสอบการปฏิบัติตามมาตรการป้องกัน และแก้ไขผลกระทบสิ่งแวดล้อม

มาตรการป้องกันและแก้ไขผลกระทบสิ่งแวดล้อม และมาตรการติดตามตรวจสอบผลกระทบสิ่งแวดล้อม
โครงการทำเหมืองแร่หินอุตสาหกรรมชนิดหินปูน เพื่ออุตสาหกรรมก่อสร้าง ของบริษัท พี.ที.เอ.คอนสตรัคชั่น จำกัด ประทานบัตรที่ 29964/16531
ตั้งอยู่ที่ หมู่ที่ 5 ตำบลไทยอุดม อำเภอลำทะเมนชัย จังหวัดสระบุรี

วันที่เข้าตรวจสอบ : 9-10 เมษายน 2568

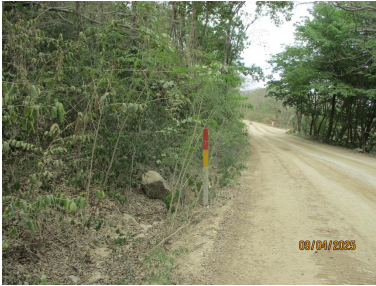
มาตรการป้องกัน และแก้ไขผลกระทบสิ่งแวดล้อม	รายละเอียดของการปฏิบัติ	ปัญหา อุปสรรค ที่ไม่สามารถปฏิบัติ ตามมาตรการ และแนวทางแก้ไข	เอกสาร/ภาพประกอบมาตรการ
1. ทรัพยากรธรรมชาติและสิ่งแวดล้อมทาง กายภาพ 1.1 ลักษณะภูมิประเทศ 1) ให้เว้นพื้นที่ไม่ทำเหมืองหรือกิจกรรมใดๆ จากแนวประทานบัตรโดยรอบเป็นระยะ 10 ม. พร้อมทั้งดูแลรักษาพันธุ์ไม้ หากพบว่า ตายให้ปลูกเสริมทันที	- การทำเหมืองของโครงการได้เว้นพื้นที่ โดยรอบประทานบัตรเป็นระยะไม่น้อยกว่า 10 ม. โดยรักษาสภาพภูมิประเทศเดิมไว้	-

<p>แนวเว้นเขต 10 เมตร จากแนวประทานบัตร</p>

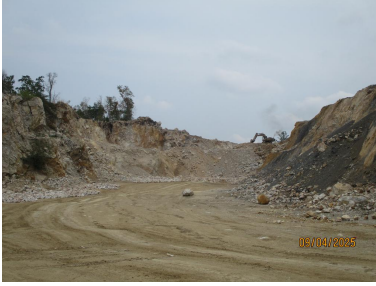
2) ให้เปิดหน้าเหมืองและเดินหน้าเหมืองตาม แผนผังโครงการกำหนดอย่างเคร่งครัด โดยเปิดทำเหมืองในลักษณะชั้นบันได มีความสูงไม่เกิน 10 ม. ความกว้างไม่น้อย กว่า 5 ม. และมีความลาดชันรวมไม่เกิน 59 องศา	- ทางโครงการเปิดหน้าเหมืองตามแผนผัง โครงการที่กำหนด ซึ่งมีการทำเหมืองใน ลักษณะชั้นบันได สูงไม่เกิน 10 ม. และกว้าง ไม่น้อยกว่า 10 ม. และควบคุมความลาดชัน ให้อยู่ในสภาพที่ปลอดภัย	-

<p>สภาพหน้าเหมืองปัจจุบัน</p>

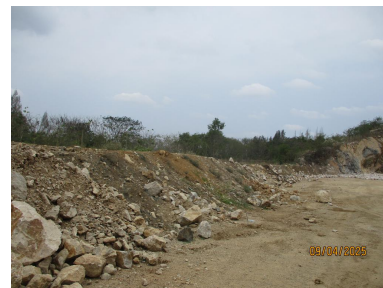
มาตรการป้องกัน และแก้ไขผลกระทบสิ่งแวดล้อม	รายละเอียดของการปฏิบัติ	ปัญหา อุปสรรค ที่ไม่สามารถปฏิบัติ ตามมาตรการ และแนวทางแก้ไข	เอกสาร/ภาพประกอบมาตรการ
4) กำหนดให้จัดสร้างคันทำนบดินอัดพร้อมทั้ง ปลูกต้นไม้บริเวณเว้นไม่ทำเหมืองระยะ 10 ม. โดยกำหนดขนาดคันทำนบดินฐาน กว้าง 5 ม. สูง 2 ม. ด้านบนกว้าง 1 ม. ขนาดร่องระบายน้ำเป็นรูปสี่เหลี่ยมคางหมู ความกว้างท้องร่องเท่ากับ 1.0 ม. ลึก 1.5 ม. ด้านบนกว้าง 3 ม. พร้อมทั้งปลูกต้นไม้โต เร็วบนคันทำนบดินจำนวน 3 แถว คือ บริเวณคันทำนบ จำนวน 1 แถว และบริเวณ ด้านล่างคันทำนบดิน 2 ด้าน โดยในแต่ละ แถวให้มีระยะห่างเท่าๆ กัน และพิจารณา เลือกพันธุ์ไม้ที่เป็นไม้โตเร็วและไม่ทรงสูง เช่น สนประดิพัทธ์ เป็นต้น และปลูกพืช คลุมดินเพื่อป้องกันการชะล้างพังทลาย	- จัดสร้างคันทำนบดินพร้อมปลูกต้นไม้ ในบริเวณเว้นไม่ทำเหมืองระยะ 10 ม. เพื่อ ป้องกันการชะล้างพังทลาย	-

ปลูกต้นไม้ตามแนวคันทำนบแนวเว้นเขต

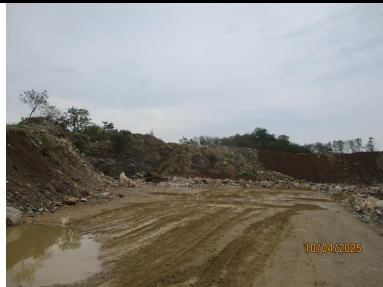
มาตรการป้องกัน และแก้ไขผลกระทบสิ่งแวดล้อม	รายละเอียดของการปฏิบัติ	ปัญหา อุปสรรค ที่ไม่สามารถปฏิบัติ ตามมาตรการ และแนวทางแก้ไข	เอกสาร/ภาพประกอบมาตรการ
7) กำหนดให้กรณีที่ไม่สามารถนำหินที่ผ่านการระเบิดแล้วออกจากหน้าเหมืองเพื่อเข้าสู่โรงโม่หินได้ทั้งหมด และจำเป็นต้องเก็บกอง ให้เก็บกองชั่วคราวในพื้นที่ทำเหมืองบริเวณที่ไม่เป็นอุปสรรคต่อการทำเหมือง โดยให้ควบคุมความสูงของกองแร่ไม่ให้มากเกินไป ควบคุมความลาดชันและลักษณะกองแร่ให้อยู่ในลักษณะที่มั่นคงแข็งแรงเสมอ เพื่อป้องกันอันตรายอันอาจเกิดจากการเลื่อนไหลของกองแร่	- จัดเตรียมพื้นที่สำหรับเก็บกองหินชั่วคราวในกรณีที่ไม่สามารถนำหินที่ผ่านการระเบิดแล้วออกจากหน้าเหมือง พร้อมควบคุมความสูงและความลาดชันของกองหินให้อยู่ในลักษณะที่มั่นคงแข็งแรงเสมอ	-

พื้นที่เก็บกองหินชั่วคราว

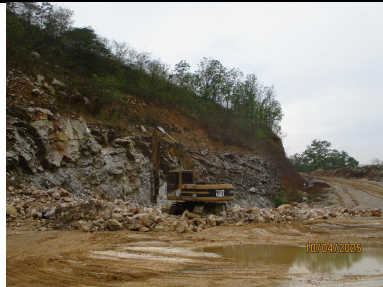
มาตรการป้องกัน และแก้ไขผลกระทบสิ่งแวดล้อม	รายละเอียดของการปฏิบัติ	ปัญหา อุปสรรค ที่ไม่สามารถปฏิบัติ ตามมาตรการ และแนวทางแก้ไข	เอกสาร/ภาพประกอบมาตรการ
2) ให้หลีกเลี่ยงการระเบิดย่อยหินที่มีขนาดใหญ่ให้ใช้เครื่องเจาะกระแทกหรือเครื่องกระแทกหินทุบย่อยหินแทน	- เมื่อต้องการย่อยหินที่มีขนาดใหญ่ จะใช้เครื่องกระแทกหรือเครื่องกระแทกย่อยหินแทนเสมอ	-

เครื่องกระแทกย่อยหิน

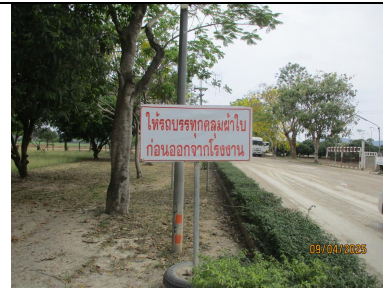
ป้ายเตือนปิดคลุมก่อนออกพื้นที่โครงการ

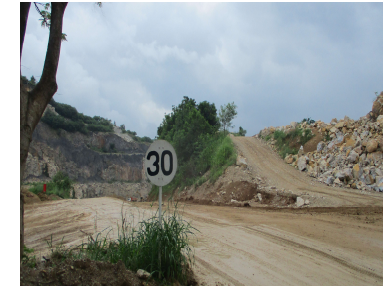
3) การขนส่งจะต้องใช้ความเร็วและน้ำหนักของรถบรรทุกให้เป็นไปตามที่ทางราชการกำหนด และควบคุมความเร็วไม่เกิน 30 กิโลเมตร/ชั่วโมง ในช่วงที่ผ่านชุมชน และให้ปิดคลุมกระบะบรรทุกให้มิดชิดก่อนออกนอกพื้นที่โรงโม่หิน ทั้งนี้ห้ามมีการขนส่งแร่ในช่วงเวลานักเรียนและราษฎรเดินทางไป-กลับโรงเรียนและที่ทำงาน ในช่วงเวลา 07.00-08.00 น. และ 15.30-16.30 น.	- ก่อนออกพื้นที่โครงการได้จัดให้มีจุดชั่งน้ำหนักรถบรรทุกเพื่อควบคุมไม่ให้น้ำหนักเกินตามที่ราชการกำหนด พร้อมกำชับให้พนักงานขับรถใช้ความเร็วไม่เกิน 30 กิโลเมตร/ชั่วโมง ในช่วงที่ผ่านชุมชน และติดป้ายเตือนให้ปิดคลุมกระบะบรรทุกให้มิดชิดก่อนออกจากโครงการ และหลีกเลี่ยงการสัญจรในเวลาที่ราษฎรเดินทางไป-กลับโรงเรียนและที่ทำงาน ในช่วงเวลา 07.00-08.00 น. และ 15.30-16.30 น.	-

ป้ายควบคุมความเร็วไม่เกิน 30 km/hr

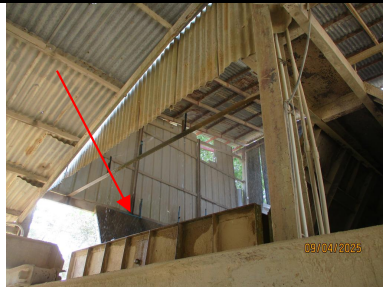
มาตรการป้องกัน และแก้ไขผลกระทบสิ่งแวดล้อม	รายละเอียดของการปฏิบัติ	ปัญหา อุปสรรค ที่ไม่สามารถปฏิบัติ ตามมาตรการ และแนวทางแก้ไข	เอกสาร/ภาพประกอบมาตรการ
	<ul style="list-style-type: none"> - ปัจจุบันถนนภายในโรงโม่หินเป็นถนนหินบดอัดแน่นแต่อย่างไรก็ตามโครงการได้มีการฉีดพรมน้ำซึ่งสามารถควบคุมไม่ให้ฝุ่นติดล้อรถบรรทุกออกไปนอกโครงการได้ - พนักงานที่ทำงานในเขตโรงโม่หินสวมใส่อุปกรณ์ป้องกันตามความเหมาะสมของงานในด้านความปลอดภัยตลอดการทำงาน <p>ทั้งนี้ทางโครงการได้มีการตรวจสอบและซ่อมบำรุงรักษาเครื่องจักรให้อยู่สภาพดีพร้อมใช้งานอยู่เสมอ</p>

<p>ติดตั้งสเปรย์น้ำปากโม่</p>

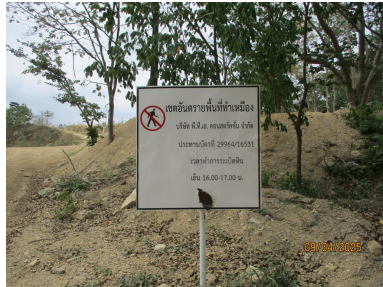
1.3 ระดับเสียง ความสั่นสะเทือน และหินปลิว 1) ให้ใช้ปริมาณวัตถุระเบิดสูงสุดไม่เกิน 105 กก./จังหวัด และทำการระเบิดวันละ 1 ครั้ง ช่วงเวลา 16.00-17.00 น. โดยกำหนดให้ก่อนและหลังการระเบิดต้องจัดให้มีพนักงานตรวจตราในรัศมี 100 ม. และเปิดสัญญาณที่สามารถเห็นและได้ยินชัดเจนในรัศมี 500 ม. อย่างน้อย 3 นาทีทุกครั้ง	<ul style="list-style-type: none"> - มีวิศวกรคอยควบคุมการใช้ปริมาณวัตถุระเบิดไม่เกิน 105 กก./จังหวัด โดยดำเนินการระเบิดวันละ 1 ครั้ง เวลา 16:00-17:00 น. ก่อนและหลังการระเบิดจัดให้มีพนักงานคอยดูแลปิดกั้นเส้นทาง พร้อมทั้งเปิดสัญญาณเสียงก่อนมีการระเบิดทุกครั้งเพื่อเตือนให้ทราบ 	-

<p>ป้ายเตือนพื้นที่ทำเหมือง และเตือนเขตทำการระเบิดหิน</p>

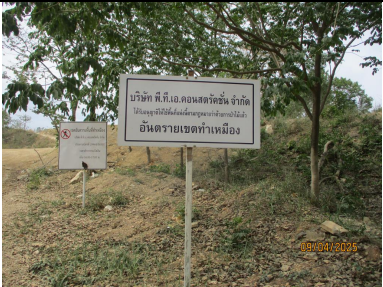
<p>ป้ายเตือนอันตรายเขตเหมืองแร่</p>

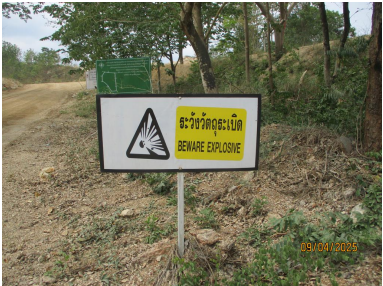
มาตรการป้องกัน และแก้ไขผลกระทบสิ่งแวดล้อม	รายละเอียดของการปฏิบัติ	ปัญหา อุปสรรค ที่ไม่สามารถปฏิบัติ ตามมาตรการ และแนวทางแก้ไข	เอกสาร/ภาพประกอบมาตรการ
2) ให้งดกิจกรรมที่ก่อให้เกิดเสียงดังในเวลา กลางคืน เนื่อง จากเป็นเวลาพักผ่อนของ ประชาชนในชุมชนใกล้เคียง โดยให้ ดำเนินการในช่วงเวลา 08.00-18.00 น.	- ทางโครงการไม่มีกิจกรรมการทำเหมืองใน ช่วงเวลากลางคืน โดยจะดำเนินการแค่ เฉพาะช่วงเวลากลางวันเท่านั้น	-	-
3) ให้ดูแลป้ายเตือนอันตรายเขตเหมืองแร่ และป้ายเขตการใช้วัตถุระเบิดพร้อมทั้งระบุ เวลาในการระเบิดให้มีสภาพดีและสามารถ ใช้งานได้ตลอดเวลา	- ทางโครงการได้ดำเนินการตรวจสอบ/ดูแล ป้ายเตือนอันตรายเขตเหมืองแร่ และป้าย เขตการใช้วัตถุระเบิดพร้อมทั้งระบุเวลาใน การระเบิด ให้มีสภาพดีอยู่เสมอ	-

<p>ป้ายเตือนวัตถุระเบิด</p>

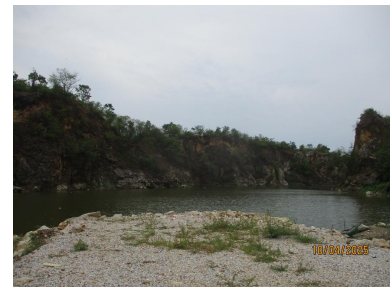
มาตรการป้องกัน และแก้ไขผลกระทบสิ่งแวดล้อม	รายละเอียดของการปฏิบัติ	ปัญหา อุปสรรค ที่ไม่สามารถปฏิบัติ ตามมาตรการ และแนวทางแก้ไข	เอกสาร/ภาพประกอบมาตรการ
1.4 อุทกวิทยา และคุณภาพน้ำ 1) กำหนดให้มีบ่อ Sump เพื่อรองรับกิจกรรม ภายในโครงการ พร้อมทั้งดูแลและขุดลอก ตะกอนดินภายในบ่อ Sump ของโครงการ เป็นประจำ หรือหากพบว่าตะกอนมี ปริมาณ 1/3 ของบ่อและระบายน้ำ เพื่อให้สามารถรองรับปริมาณน้ำฝนชะล้าง ผ่านบริเวณพื้นที่โครงการ และหน้าเหมือง ได้อย่างมีประสิทธิภาพ	- จัดให้มีบ่อ Sump เพื่อรองรับกิจกรรม ภายในโครงการ โดยไม่มีการปล่อยน้ำออก จากพื้นที่โครงการ และนำน้ำจากบ่อ Sump ไปใช้ประโยชน์ในการฉีดพรมเส้นทางขนส่ง ใช้รดน้ำต้นไม้ภายในพื้นที่โครงการ พร้อมทั้ง ดูแลปริมาณตะกอนไม่ให้เกิน 1/3 ของ บ่อ เพื่อให้สามารถรองรับปริมาณน้ำฝน ได้อย่างมีประสิทธิภาพ	-

<p>บ่อ Sump</p>

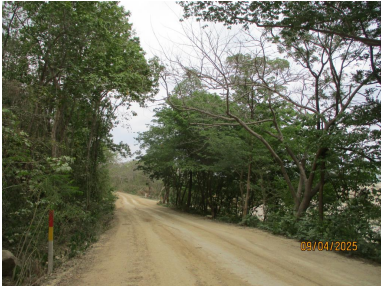
มาตรการป้องกัน และแก้ไขผลกระทบสิ่งแวดล้อม	รายละเอียดของการปฏิบัติ	ปัญหา อุปสรรค ที่ไม่สามารถปฏิบัติ ตามมาตรการ และแนวทางแก้ไข	เอกสาร/ภาพประกอบมาตรการ
1.5 ทรัพยากรดิน ดิน ถล่ม หลุมยุบ และ แผ่นดินไหว 1) ให้นำเปลือกดินที่เกิดขึ้นจากการทำเหมือง ไปใช้ประโยชน์ในการจัดสร้างคันทำนบดิน อัดแน่นเพื่อปลูกต้นไม้ก่อนเป็นอันดับแรก และให้นำไปปรับปรุงเส้นทางขนส่งแร่ใน พื้นที่โครงการ	- การจัดสร้างคันทำนบดินอัดแน่น และการ ปรับปรุงเส้นทางขนส่งแร่ จะนำเปลือกดินที่ เกิดจากการทำเหมืองก่อนเป็นอันดับแรก เสมอ	-

เส้นทางขนส่งแร่ในพื้นที่โครงการ

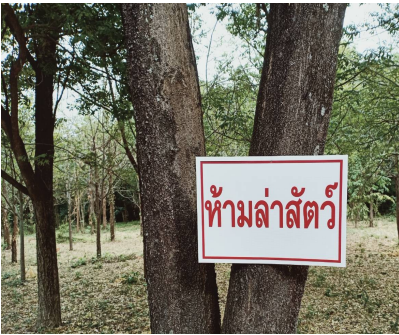
มาตรการป้องกัน และแก้ไขผลกระทบสิ่งแวดล้อม	รายละเอียดของการปฏิบัติ	ปัญหา อุปสรรค ที่ไม่สามารถปฏิบัติ ตามมาตรการ และแนวทางแก้ไข	เอกสาร/ภาพประกอบมาตรการ
<p>2. ทรัพยากรธรรมชาติและสิ่งแวดล้อมทาง ชีวภาพ ทรัพยากรป่าไม้ และสัตว์ป่า</p> <p>1) กำหนดให้กฎระเบียบข้อบังคับพนักงาน ของโครงการห้ามทำการล่าสัตว์ หรือ กระทำการอื่นใดอันเป็นการคุกคามต่อชีวิต และถิ่นที่อยู่อาศัยของสัตว์ป่า</p>	<p>- ให้พนักงานของโครงการไม่ให้ทำการล่าสัตว์ หรือกระทำการอื่น อันเป็นการคุกคามต่อ ชีวิตและถิ่นที่อยู่อาศัยของสัตว์ป่า พร้อมติด ป้ายเตือนชัดเจน</p>	-

<p>ป้ายเตือนห้ามล่าสัตว์</p>
<p>2) ในระหว่างการทำเหมือง หากพบสัตว์ป่าที่ ใกล้สูญพันธุ์และสัตว์ป่าที่มีแนวโน้มใกล้ สูญพันธุ์นั้น ให้บริษัท พี.ที.เอ. คอน สตรัคชั่น จำกัด ประสานขอความร่วมมือ กับสำนักบริหารพื้นที่อนุรักษ์ที่ 1 (ปราจีนบุรี) เพื่อจัดส่งผู้ชำนาญการ ทางด้านสัตว์ป่ามาให้คำแนะนำในการ ดำเนิน การ โดยบริษัท พี.ที.เอ. คอน สตรัคชั่น จำกัด จะเป็นผู้รับผิดชอบด้าน งบประมาณทั้งหมด</p>	<p>- ในระหว่างการทำเหมืองหากพบเห็นสัตว์ป่า ที่ใกล้สูญพันธุ์และสัตว์ป่าที่มีแนวโน้มใกล้ สูญพันธุ์ทางโครงการจะแจ้งสำนักงาน บริหารพื้นที่อนุรักษ์ที่ 1 (ปราจีนบุรี) ทราบ เพื่อให้ผู้ชำนาญการทางด้านสัตว์ป่ามาให้ คำแนะนำในการดำเนินการและยินดี รับผิดชอบด้านงบประมาณทั้งหมด</p>	-	-

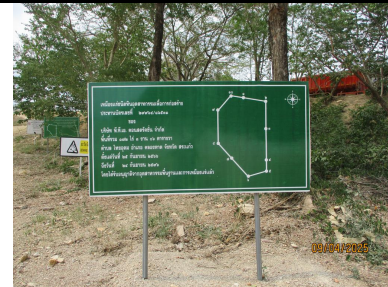
มาตรการป้องกัน และแก้ไขผลกระทบสิ่งแวดล้อม	รายละเอียดของการปฏิบัติ	ปัญหา อุปสรรค ที่ไม่สามารถปฏิบัติ ตามมาตรการ และแนวทางแก้ไข	เอกสาร/ภาพประกอบมาตรการ
3) ให้กำหนดขอบเขตพื้นที่ทำเหมือง และ กิจกรรมที่เกี่ยวข้องโดยใช้สัญลักษณ์หรือทำ ป้ายให้เห็นอย่างชัดเจน ส่วนบริเวณที่ไม่ เกี่ยวข้อง จะต้องคงสภาพเดิมไว้ให้มากที่สุด	- ทำการติดตั้งป้ายแสดงขอบเขตพื้นที่ทำ เหมือง และป้ายแสดงกิจกรรมที่เกี่ยวข้อง ต่างๆ อย่างชัดเจน	-

ป้ายแสดงขอบเขตพื้นที่ทำเหมือง
4) หากพบสัตว์ป่าที่ใกล้สูญพันธุ์และสัตว์ป่าที่มี แนวโน้มใกล้จะสูญพันธุ์ ให้แจ้งสำนัก บริหารพื้นที่อนุรักษ์ที่ 1 (ปราจีนบุรี) เพื่อ ดำเนินการย้ายสัตว์ป่าต่อไป	- หากพบสัตว์ป่าที่ใกล้สูญพันธุ์และสัตว์ป่าที่มี แนวโน้มใกล้จะสูญพันธุ์ ให้แจ้งสำนักบริหาร พื้นที่อนุรักษ์ที่ 1 (ปราจีนบุรี) เพื่อ ดำเนินการย้ายสัตว์ป่าทันที	-	-

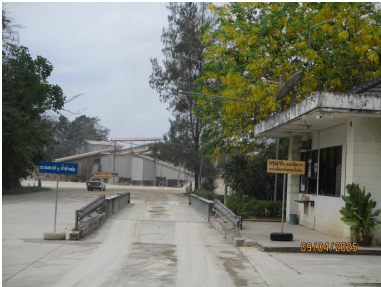
มาตรการป้องกัน และแก้ไขผลกระทบสิ่งแวดล้อม	รายละเอียดของการปฏิบัติ	ปัญหา อุปสรรค ที่ไม่สามารถปฏิบัติ ตามมาตรการ และแนวทางแก้ไข	เอกสาร/ภาพประกอบมาตรการ
3. คุณค่าการใช้ประโยชน์ของมนุษย์ 3.1 คมนาคม 1) กำหนดน้ำหนักรถบรรทุกและความเร็วของรถบรรทุกที่จะทำการขนส่งแร่ ให้เป็นไปตามที่ทางราชการกำหนด โดยใช้ความเร็วไม่เกิน 30 กม./ชม. ทั้งนี้เพื่อรักษาสภาพถนนไม่ให้เกิดการชำรุดเสียหาย และป้องกันการฟุ้งกระจายของฝุ่นละอองและอุบัติเหตุที่อาจจะเกิดขึ้น	- ก่อนออกพื้นที่โครงการได้จัดให้มีจุดชั่งน้ำหนักรถบรรทุกเพื่อควบคุมไม่ให้น้ำหนักเกินตามที่ราชการกำหนด พร้อมกำชับให้พนักงานขับรถใช้ความเร็วไม่เกิน 30 กิโลเมตร/ชั่วโมง ในช่วงที่ผ่านชุมชน และติดป้ายเตือนให้ปิดคลุมกระบะบรรทุกให้มิดชิดก่อนออกจากโครงการ	-

<p>จุดชั่งน้ำหนักและสเปรย์ล้างล้อ</p>

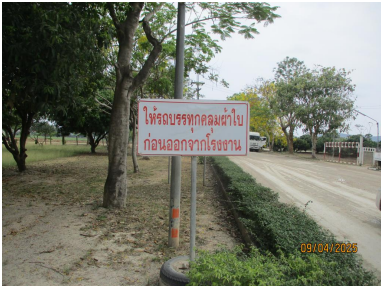
<p>ป้ายเตือนปิดคลุมผ้าใบ</p>

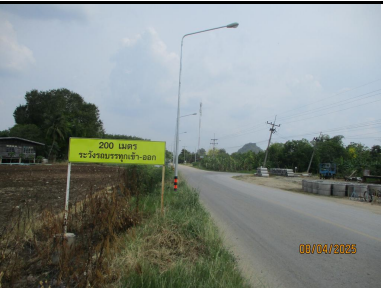
มาตรการป้องกัน และแก้ไขผลกระทบสิ่งแวดล้อม	รายละเอียดของการปฏิบัติ	ปัญหา อุปสรรค ที่ไม่สามารถปฏิบัติ ตามมาตรการ และแนวทางแก้ไข	เอกสาร/ภาพประกอบมาตรการ
2. ให้ดูแลรักษาป้ายเตือนระวางการเข้า-ออก ของรถบรรทุกแบริเวณทางเข้าโรงโม่หิน และให้มีเจ้าหน้าที่ดูแลตรวจสอบเส้นทาง หากพบชำรุดเสียหายให้ซ่อมแซมทันที เพื่อป้องกันอุบัติเหตุกับผู้ใช้ทางร่วม	- ดูแลรักษาป้ายเตือนระวางการเข้า-ออก ของรถบรรทุกแบริเวณทางเข้าออกโรงโม่ หิน ให้อยู่ในสภาพดีอยู่เสมอ และให้มีเจ้า หน้าที่ดูแลตรวจสอบเส้นทางให้พร้อมใช้ งานอยู่เสมอ	-

ป้ายเตือนรถบรรทุกเข้า-ออก
3. รถบรรทุกแบริเวณของโครงการจะต้องติดป้าย ชื่อโครงการ พร้อมหมายเลขโทรศัพท์หาก พนักงานขับรถไม่สุภาพให้แจ้งต่อ โครงการ เพื่อพิจารณาว่ากล่าวตักเตือน	- ทำการติดป้ายชื่อโครงการ พร้อม หมายเลขโทรศัพท์ที่รถบรรทุกแบริเวณ โครงการอย่างชัดเจน หากพนักงานขับรถ ไม่สุภาพให้แจ้งต่อโครงการ เพื่อพิจารณา ว่ากล่าวตักเตือน	-

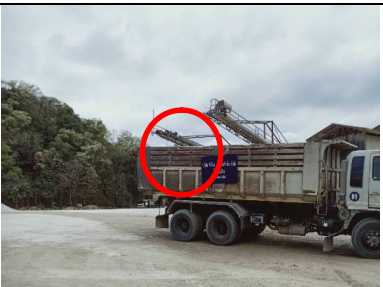
รถบรรทุกติดป้ายชื่อโครงการ พร้อมเบอร์โทร

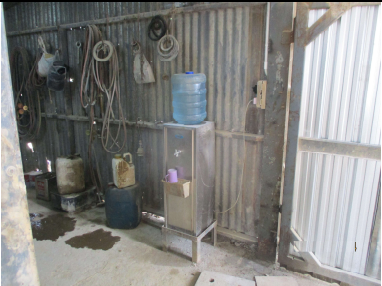
2) ให้จัดสภาพสิ่งแวดล้อมของสำนักงานให้ ถูกสุขลักษณะ เช่น จัดวางภาชนะรองรับ ขยะให้เป็นระเบียบเรียบร้อย จัดให้มี อุปกรณ์ป้องกันอันตรายที่เหมาะสมกับ สภาพงาน และมีจำนวนเพียงพอกับ พนักงาน	- ทางโครงการได้ดูสภาพแวดล้อมบริเวณ สำนักงานให้ถูกลักษณะและมีความ ปลอดภัยอยู่เสมอ โดยจัดเตรียมน้ำดื่ม มีภาชนะรองรับขยะ พร้อมทั้งจัดเตรียม อุปกรณ์ป้องกันอันตรายส่วนบุคคลให้กับ พนักงานของโครงการได้สวมใส่ขณะ ปฏิบัติงาน	-

จัดเตรียมน้ำดื่มให้กับพนักงาน

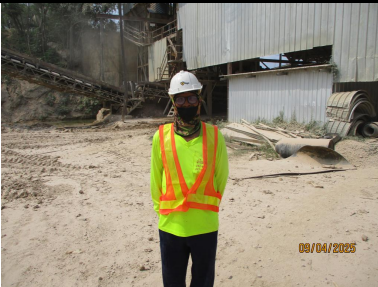
มาตรการป้องกัน และแก้ไขผลกระทบสิ่งแวดล้อม	รายละเอียดของการปฏิบัติ	ปัญหา อุปสรรค ที่ไม่สามารถปฏิบัติ ตามมาตรการ และแนวทางแก้ไข	เอกสาร/ภาพประกอบมาตรการ
<p>4) ให้จัดและกำชับให้พนักงานสวมใส่ อุปกรณ์ป้องกันอันตรายส่วนบุคคลให้ เหมาะสมตามลักษณะงาน เช่น</p> <ul style="list-style-type: none"> - พนักงานปฏิบัติงานหน้าเหมืองให้สวม หน้ากากกันฝุ่นที่สามารถป้องกันฝุ่น ละอองได้ หมวกนิรภัย รองเท้ากัน กระแทก - พนักงานโรงโม่หิน ให้สวมหน้ากากกัน ฝุ่นที่สามารถป้องกันฝุ่นละอองได้ เช่น หน้ากากชนิด N95 หมวกนิรภัย รองเท้า กันกระแทก - พนักงานที่ปฏิบัติงานกับเครื่องจักรที่มี เสียงดังให้สวมที่ครอบหู (Ear Muff) หรือ อุปกรณ์ที่ลดความเสี่ยงในการปฏิบัติงาน 	<p>- โครงการจัดเตรียมอุปกรณ์ป้องกันอันตราย ส่วนบุคคล ให้แก่พนักงานไว้ภายใน สำนักงานได้แก่หมวกนิรภัย เสื้อสะท้อนแสง และอุปกรณ์ป้องกันหู และจัดให้มีการตรวจ สุขภาพของพนักงานปีละ 1 ครั้ง</p>	-

<p>การสวมใส่อุปกรณ์ป้องกันอันตรายส่วนบุคคล</p>

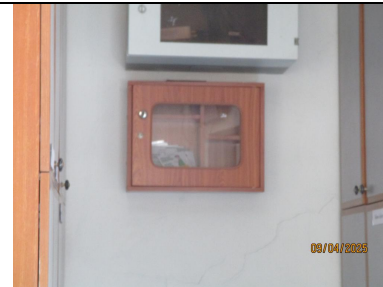
6) ให้จัดหาและอุปกรณ์การปฐมพยาบาล เบื้องต้นสำหรับกรณีฉุกเฉินไว้ประจำ สำนักงานโครงการ เพื่อสามารถรักษา ผู้ป่วยในเบื้องต้นให้ทันทั่วทั้งที่ พร้อมกับ จัดหายาน พาหนะสำหรับลำเลียงผู้ป่วย ไปยังโรงพยาบาลในกรณีที่ได้รับอุบัติเหตุ ร้ายแรง	- โครงการจัดให้มีอุปกรณ์ปฐมพยาบาล เบื้องต้น ไว้บริเวณสำนักงานโครงการ เพื่อช่วยเหลือคนงานเมื่อมีอุบัติเหตุ	-

ตู้ยาปฐมพยาบาลเบื้องต้น

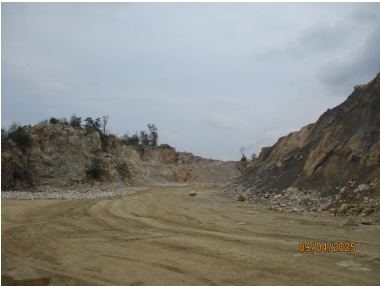
4.4 สุนทรียภาพ/ทัศนียภาพ และแหล่งท่องเที่ยว 1) ให้ดำเนินการเปิดทำเหมืองตามแผนที่ ระบุไว้ในแผนผังการทำเหมือง เพื่อลด การเปลี่ยนแปลงสภาพภูมิประเทศอย่าง รวดเร็วที่อาจจะส่งผลกระทบต่อ ทัศนียภาพบริเวณโครงการ	- โครงการเปิดทำเหมืองตามแผนผังโครงการที่ กำหนดไว้ในแผนผังการทำเหมืองอย่าง เคร่งครัด เพื่อลดการเปลี่ยนแปลงสภาพภูมิ ประเทศอย่างรวดเร็วที่อาจจะส่งผลกระทบต่อ ทัศนียภาพบริเวณโครงการ	-

สภาพหน้าเหมืองปัจจุบัน

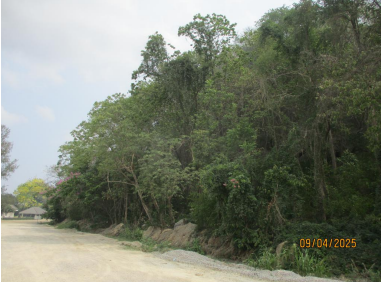
มาตรการป้องกัน และแก้ไขผลกระทบสิ่งแวดล้อม	รายละเอียดของการปฏิบัติ	ปัญหา อุปสรรค ที่ไม่สามารถปฏิบัติ ตามมาตรการ และแนวทางแก้ไข	เอกสาร/ภาพประกอบมาตรการ
2) กำหนดให้ทำการฟื้นฟูพื้นที่จากการทำเหมืองแร่ โดยรายละเอียดการฟื้นฟูในแต่ละช่วงให้เป็นไปตามแผนงานฟื้นฟูที่กำหนดไว้ในแผนการฟื้นฟูพื้นที่จากการทำเหมืองแร่	- ปัจจุบันโครงการยังดำเนินการทำเหมืองอย่างต่อเนื่อง จึงทำการฟื้นฟูพื้นที่การเหมืองได้บางส่วน ตามแผนงานฟื้นฟูที่กำหนดไว้	-	เอกสารแนบในภาคผนวกที่ 4
3) ให้ดูแลรักษาต้นไม้ที่ปลูกไว้เพื่อใช้เป็นแนวป้องกันฝุ่นละอองและเสียงรบกวน โดยเฉพาะบริเวณพื้นที่เว้นการทำเหมืองจากขอบเขตพื้นที่โครงการไม่น้อยกว่า 10 ม. ให้ใช้แนวต้นไม้ดังกล่าวเป็นแนวคั่นกั้นทัศนียภาพการมองเห็นบริเวณพื้นที่ทำเหมือง หากพบว่ามีต้นไม้ล้มตายลงให้ดำเนินการปลูกเสริมทันที	- ดูแลรักษาต้นไม้ยืนต้น ตามแนวเว้นเขตการทำเหมือง หากพบว่าต้นไม้ล้มตายลง จะทำการปลูกเสริมทันที	-

<p>แนวไม้ยืนต้นรอบเขตพื้นที่โครงการ</p>

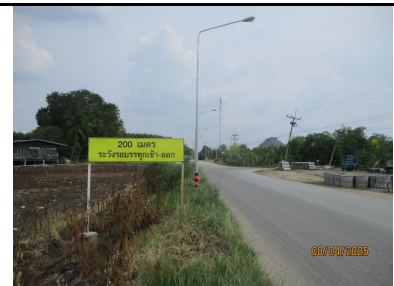
8. การคมนาคม ตรวจสอบสภาพเส้นทางขนส่งแร่ รวมทั้งป้ายสัญญาณจราจร เพื่อให้อยู่ในสภาพใช้งานได้เป็นอย่างดีมีประสิทธิภาพอยู่เสมอ หากบริเวณใดชำรุดเสียหายต้องรีบซ่อมแซมทันที	- ทำการตรวจสอบสภาพเส้นทางขนส่งแร่และป้าย สัญญาณจราจรต่างๆ ให้อยู่ในสภาพใช้งานได้ดี หากพบว่าชำรุดเสียหายจะดำเนินการซ่อมแซม ทันที	-

ป้ายจราจรบริเวณริมทางขนส่งแร่
