# นิติบุคคลอาคารชุด วินน์ พหลโยธิน 52

รายงานผลการปฏิบัติตามมาตรการป้องกันและแก้ไขผลกระทบสิ่งแวดล้อม  
และมาตรการติดตามตรวจสอบคุณภาพสิ่งแวดล้อม ในระยะดำเนินการ  
โครงการ วินน์ พหลโยธิน 52

เลขที่ 81 ถนนซอยพหลโยธิน 52 แขวงคลองถนน เขตสายไหม กรุงเทพมหานคร  
ฉบับที่ 1/2568 ระหว่างเดือนมกราคม-มิถุนายน พ.ศ. 2568

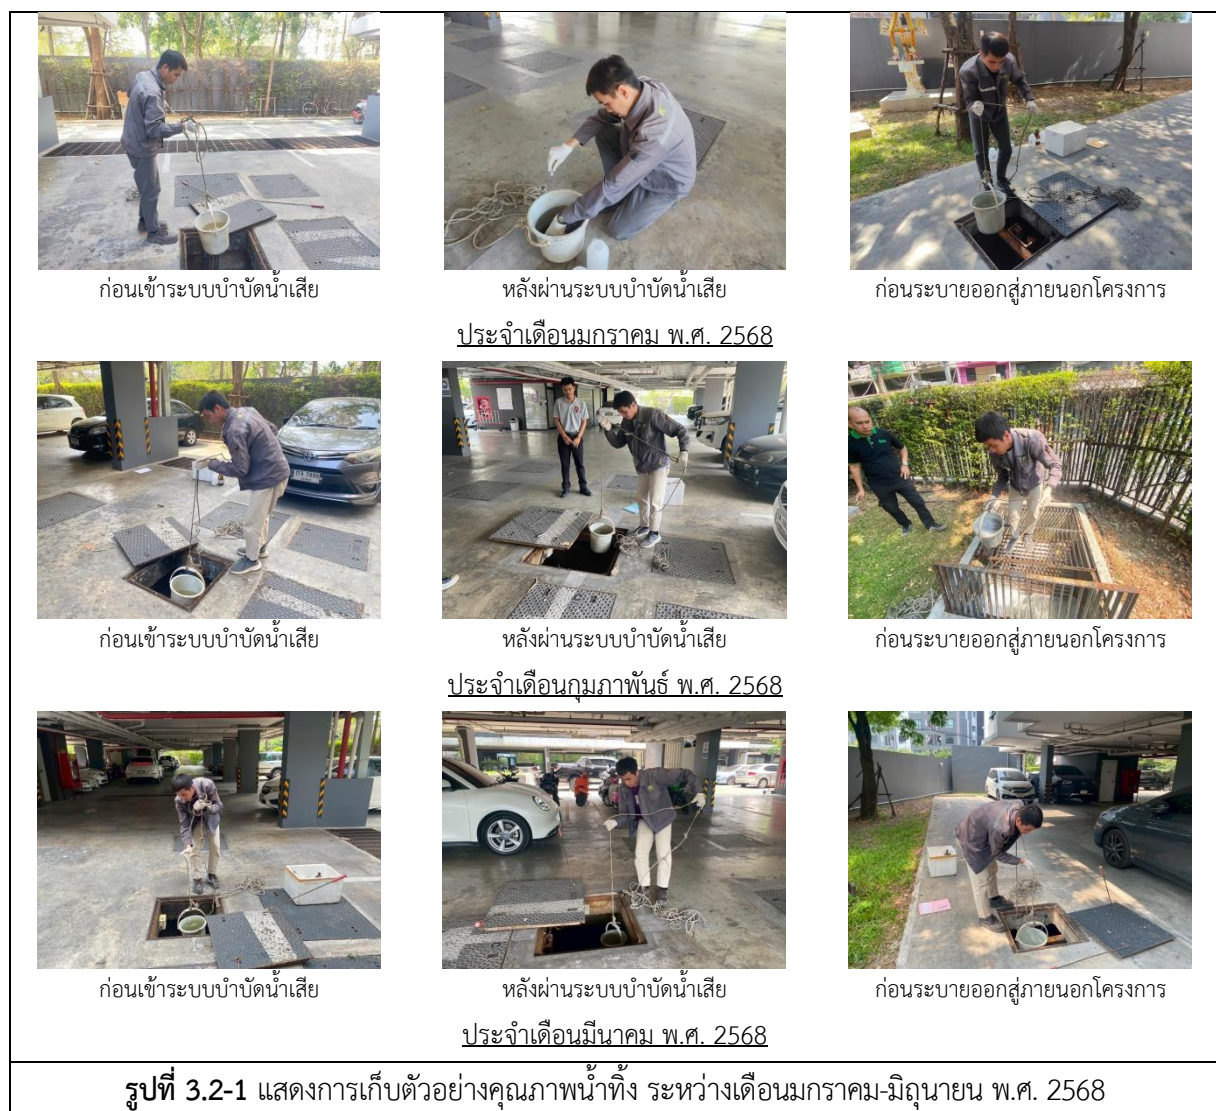
การตรวจวัดคุณภาพน้ำทิ้ง ทำการเก็บตัวอย่างคุณภาพน้ำ 3 จุด ได้แก่ ก่อนเข้าระบบบำบัดน้ำเสีย หลังผ่านระบบบำบัดน้ำเสีย และก่อนระบายออกสู่ภายนอกโครงการ เดือนละ 1 ครั้ง แสดงในรูปที่ 3.2-1
