รายงานผลการปฏิบัติตามมาตรการป้องกันและ  
แก้ไขผลกระทบสิ่งแวดล้อมและ  
มาตรการติดตามตรวจสอบคุณภาพสิ่งแวดล้อม  
โครงการ KAWA HAUS  
(มกราคม ถึง มิถุนายน 2568)

**รายงานผลการปฏิบัติตามมาตรการป้องกันและแก้ไขผลกระทบสิ่งแวดล้อม และมาตรการติดตามตรวจสอบ  
ผลกระทบสิ่งแวดล้อม โครงการ KAWA HAUS (ระยะดำเนินการ)**

1. โครงการ : KAWA HAUS
2. สถานที่ตั้ง : ซอยสุขุมวิท 77 ถนนสุขุมวิท แขวงพระโขนงเหนือ เขตวัฒนา กรุงเทพมหานคร
3. เจ้าของโครงการ : นิติบุคคลอาคารชุด คาวะ เฮ้าส์

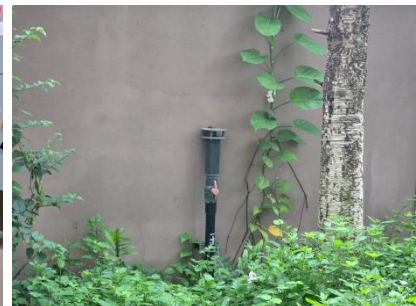
ท่อเติมอากาศระบบบำบัดน้ำเสีย

ดังนั้น การดำเนินการส่วนใหญ่ในปัจจุบันเป็นไปตามรายละเอียดโครงการที่กำหนดไว้ในรายงานการประเมินผลกระทบสิ่งแวดล้อม อนึ่ง ข้อมูลดังกล่าวได้จากการสำรวจพื้นที่เบื้องต้น และสอบถามข้อมูลจากนิติบุคคลอาคารชุด แสดงดังภาพที่ 2.2-5 และเอกสารแนบ 3

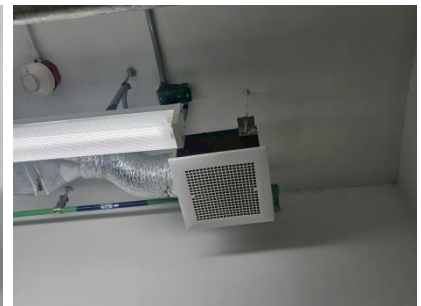
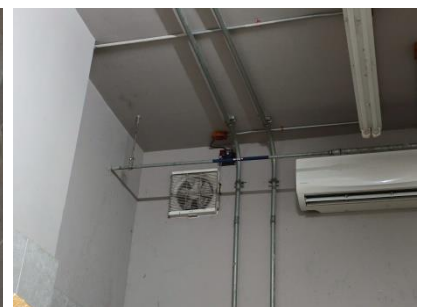
ภาพที่ 2.2-9 ห้องพักขยะมูลฝอย

การระบายอากาศห้องพักมูลฝอยประจำชั้น

การระบายอากาศห้องพักมูลฝอยรวม

ดังนั้น การดำเนินการส่วนใหญ่ในปัจจุบันเป็นไปตามรายละเอียดโครงการที่กำหนดไว้ในรายงานการประเมินผลกระทบสิ่งแวดล้อม อนึ่ง ข้อมูลดังกล่าวได้จากการสำรวจพื้นที่เบื้องต้น และสอบถามข้อมูลจากนิติบุคคลอาคารชุด แสดงดังภาพที่ 2.2-9 และเอกสารแนบ 3

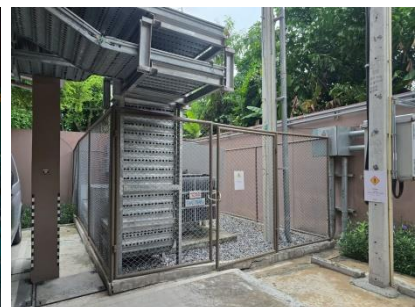
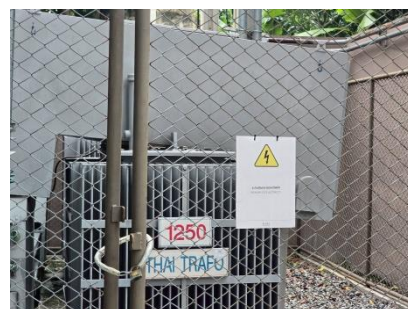
ภาพที่ 2.2-10 ระบบไฟฟ้าภายในโครงการ

หม้อแปลงไฟฟ้า

ป้ายเตือนอันตรายจากไฟฟ้าแรงสูง

ดังนั้น การดำเนินการส่วนใหญ่ในปัจจุบันเป็นไปตามรายละเอียดโครงการที่กำหนดไว้ในรายงานการประเมินผลกระทบสิ่งแวดล้อม อนึ่ง ข้อมูลดังกล่าวได้จากการสำรวจพื้นที่เบื้องต้น และสอบถามข้อมูลจากนิติบุคคลอาคารชุด แสดงดังภาพที่ 2.2-10 และเอกสารแนบ 3

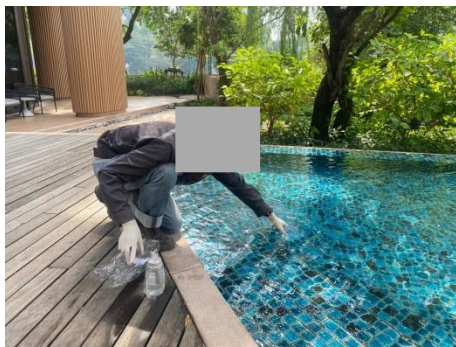
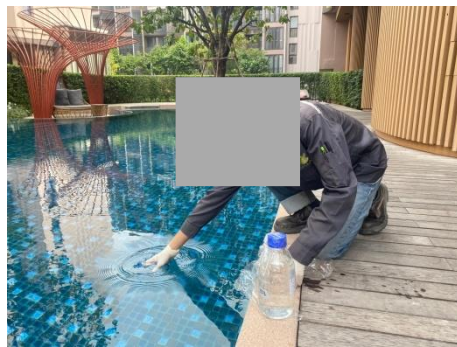
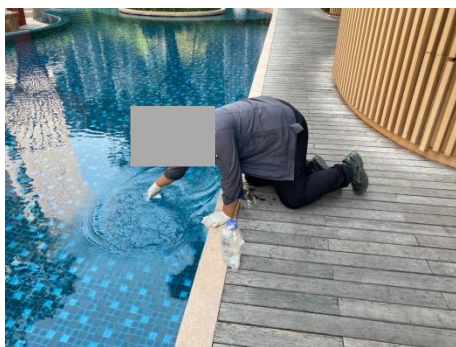
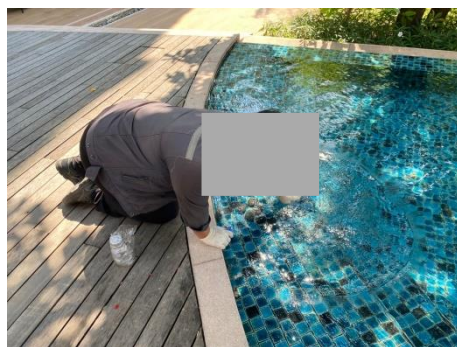
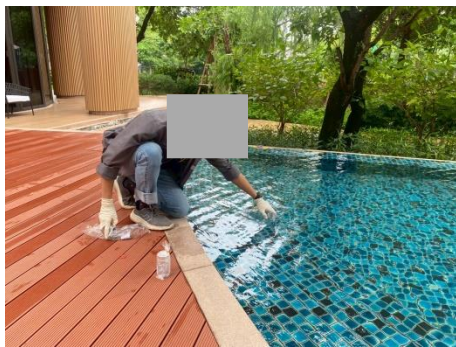
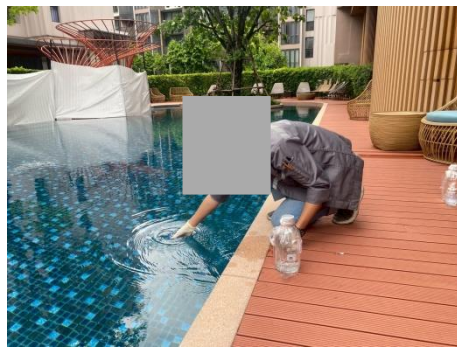
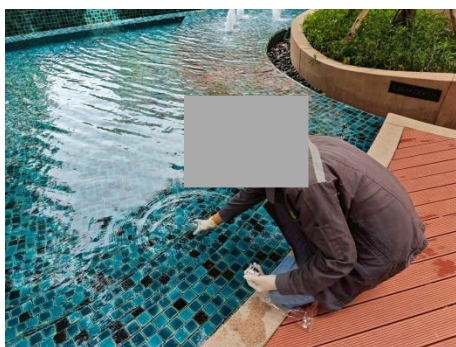
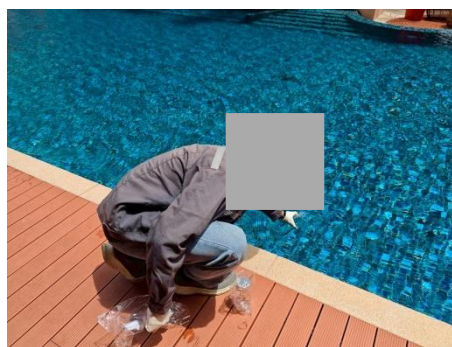
ภาพที่ 3.5-3 แสดงการเก็บตัวอย่างคุณภาพน้ำสระว่ายน้ำ ระหว่างเดือนมกราคม-มิถุนายน พ.ศ. 2568

จากการวิเคราะห์คุณภาพน้ำระวายน้ำของโครงการ KAWA HAUS พบว่า ผลการตรวจวัดมีค่าอยู่ในเกณฑ์มาตรฐานกำหนด มาตรฐานตามคำแนะนำของคณะกรรมการสาธารณสุข ฉบับที่ 1/2550 เรื่อง การควบคุมการประกอบกิจการระวายน้ำ หรือกิจการอื่นๆในทำนองเดียวกัน

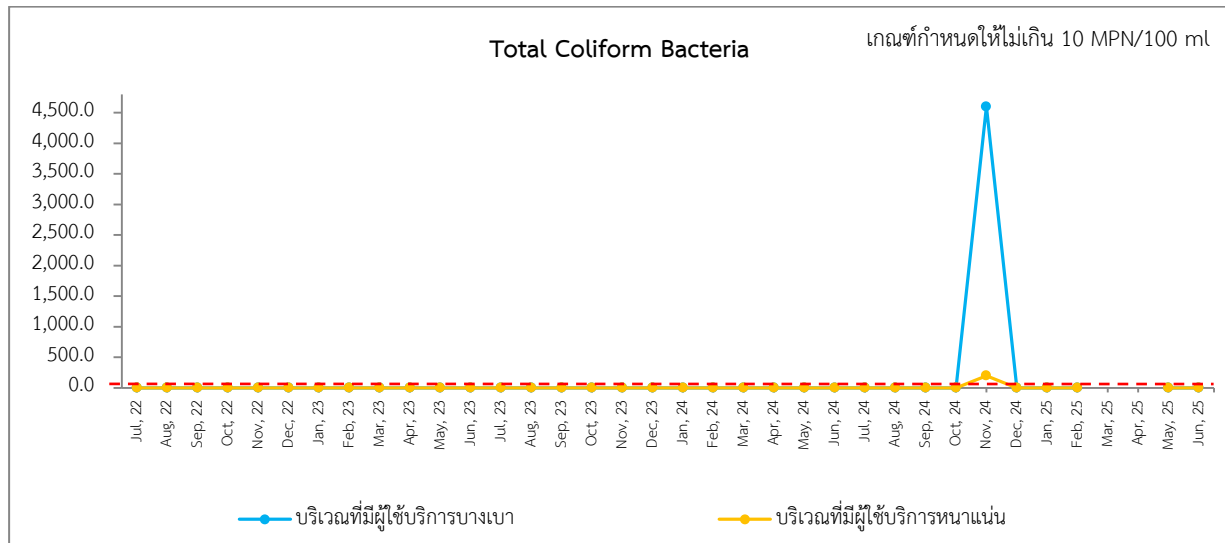
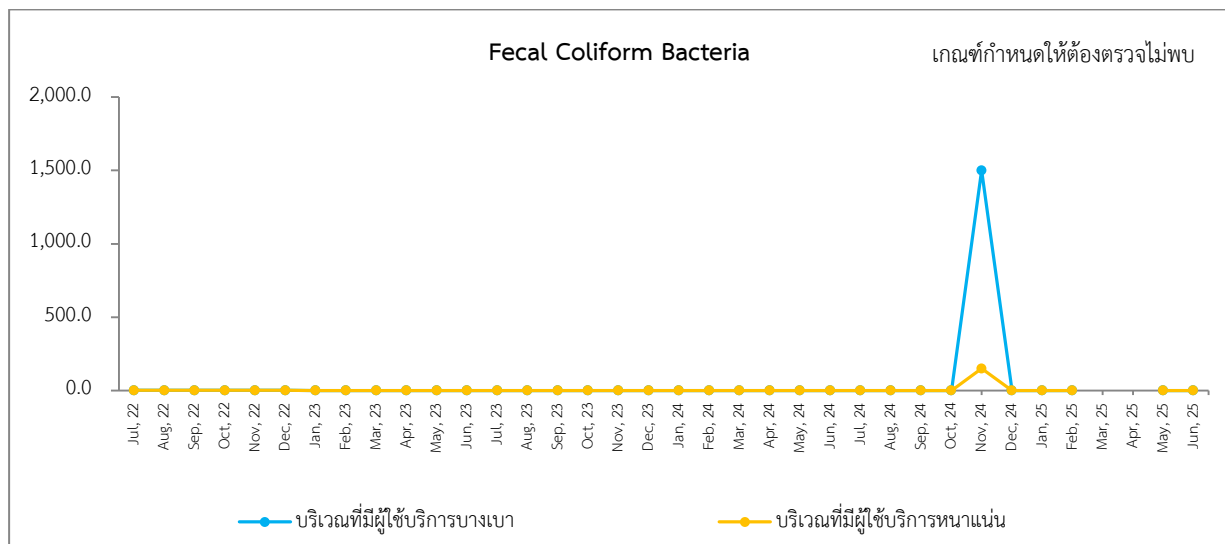
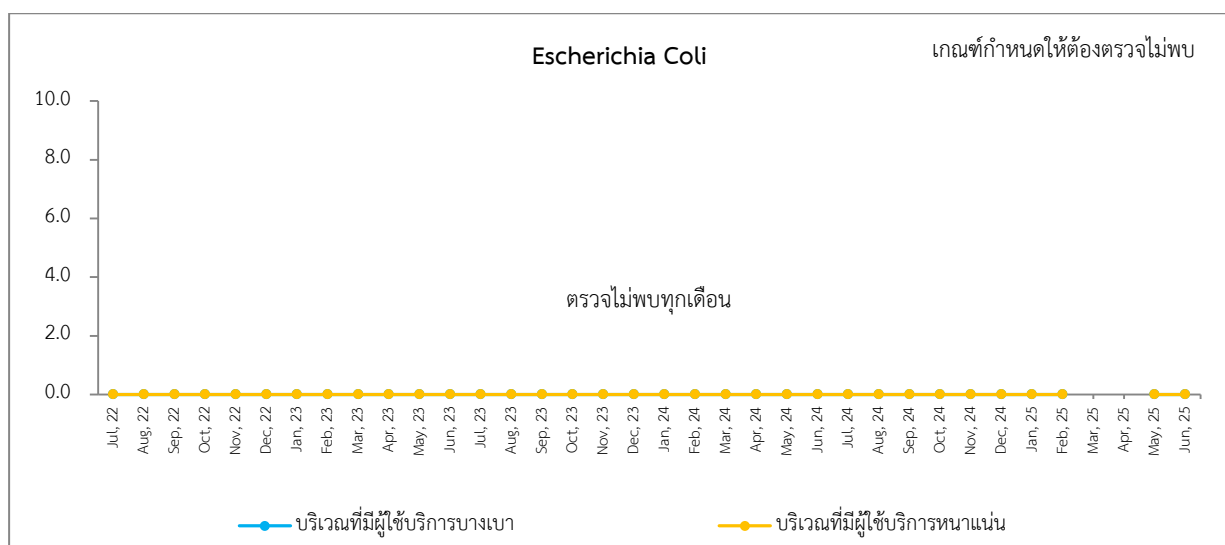
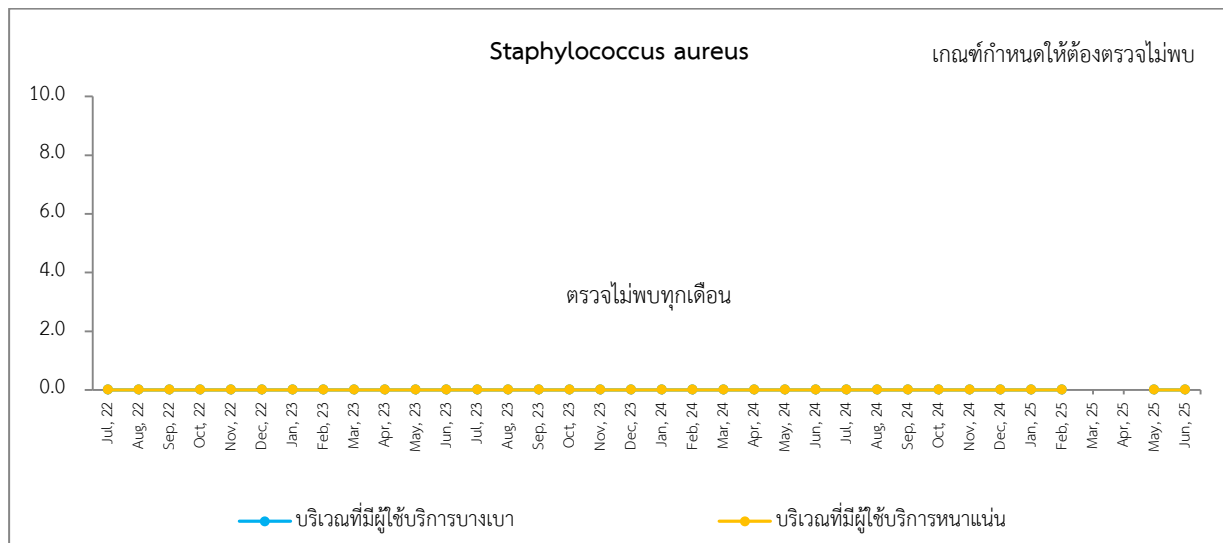
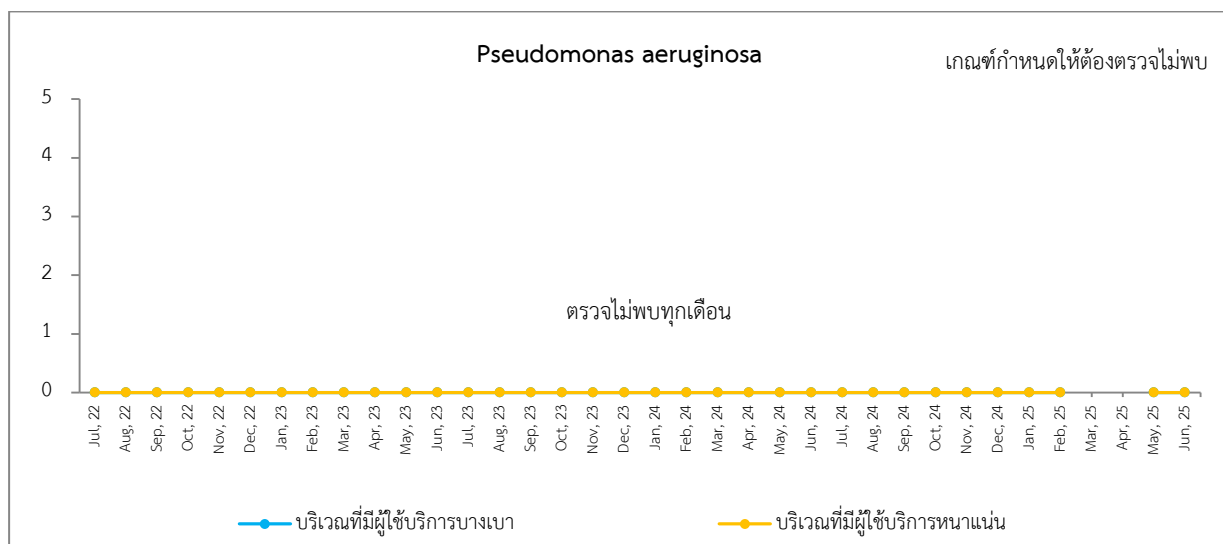
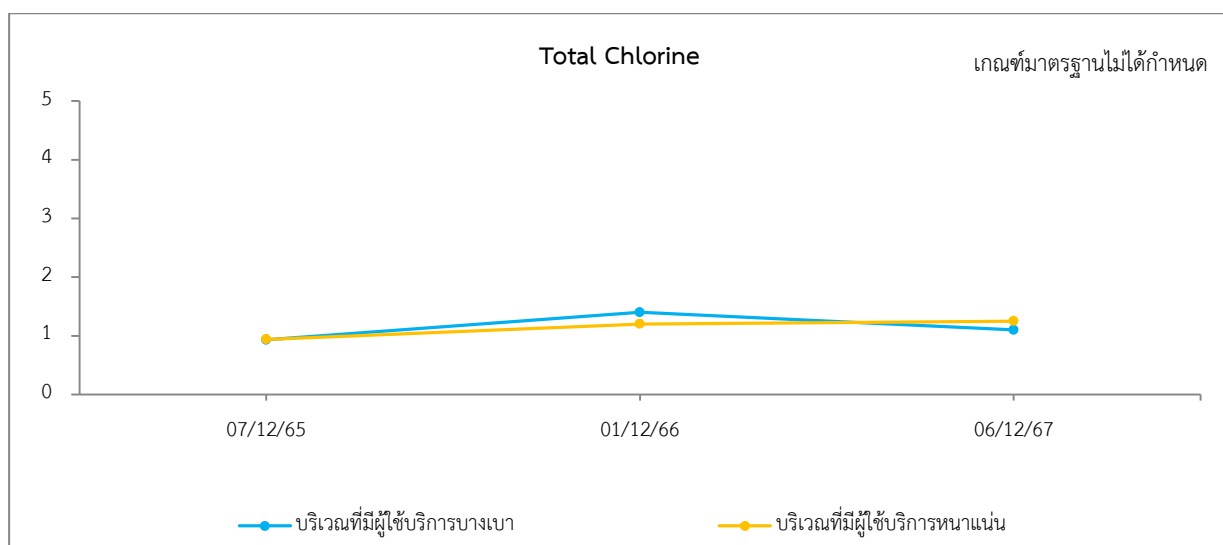
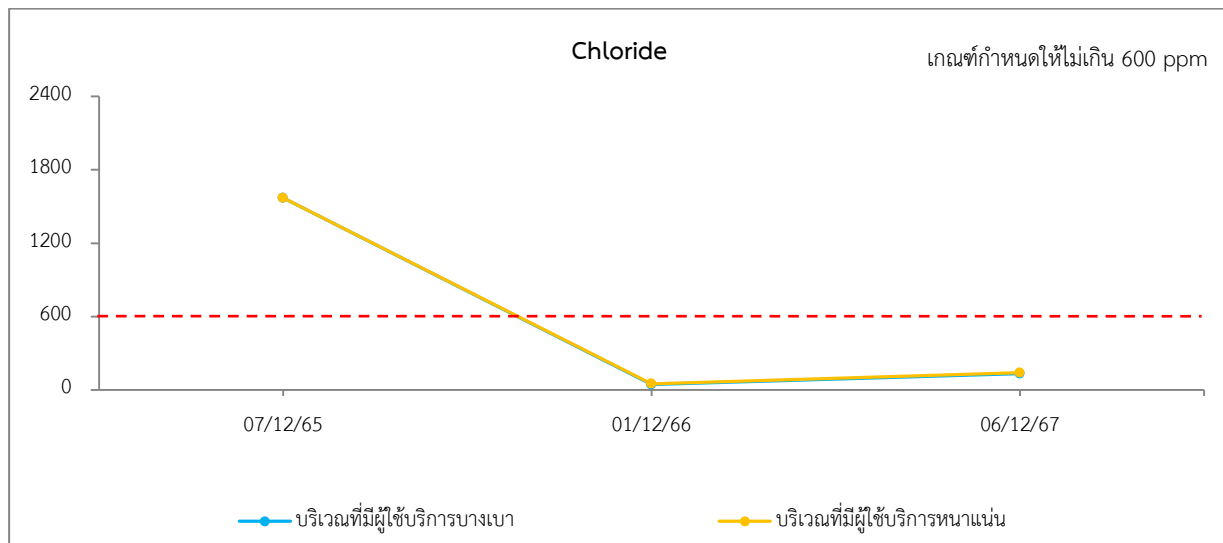
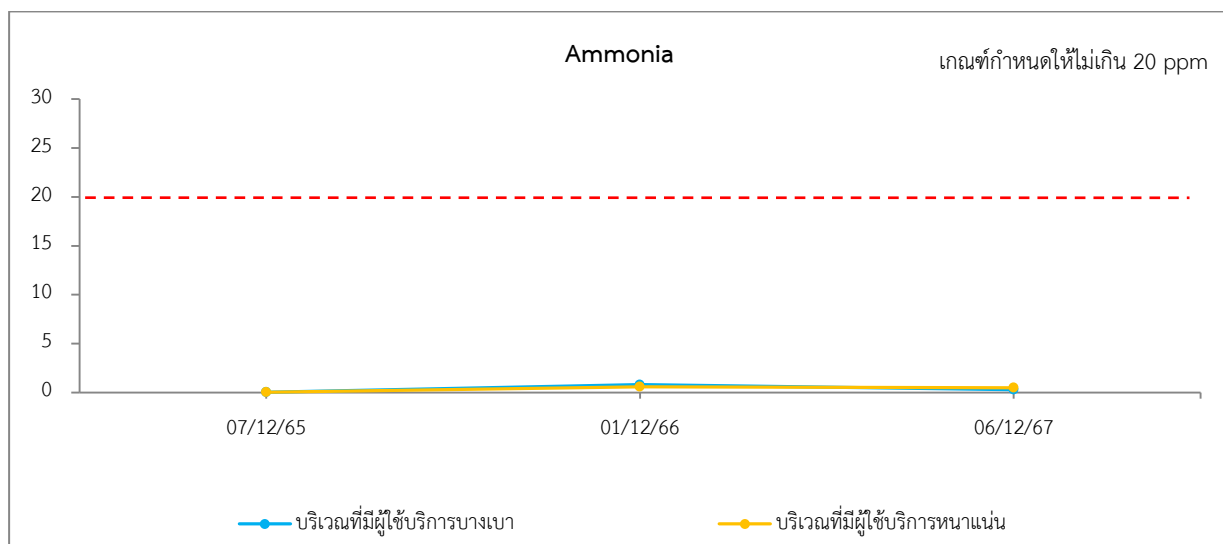
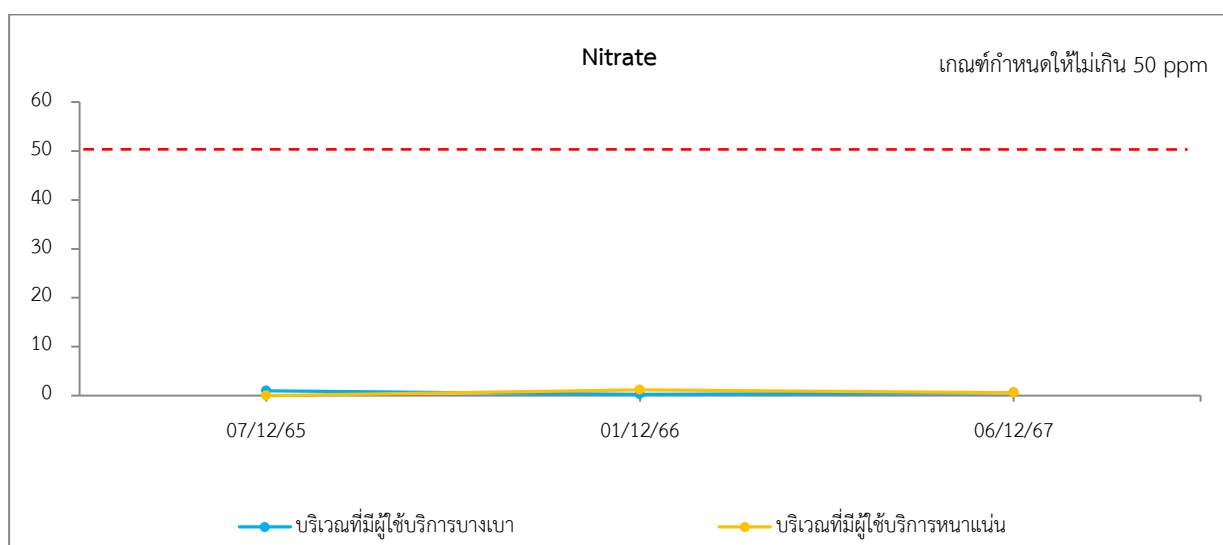
ภาพที่ 3.5-4 กราฟเปรียบเทียบผลการวิเคราะห์คุณภาพน้ำสระว่ายน้ำ

เมื่อเปรียบเทียบผลการวิเคราะห์คุณภาพน้ำระวายน้ำของโครงการ KAWA HAUS ในปี พ.ศ. 2565 – พ.ศ. 2568 พบว่า คุณภาพน้ำมีแนวโน้มเป็นไปตามเกณฑ์ค่ามาตรฐาน แสดงดังตารางที่ 3.5-5 และภาพที่ 3.5-4
