รายงานผลการปฏิบัติตามมาตรการป้องกันและ  
แก้ไขผลกระทบสิ่งแวดล้อมและ  
มาตรการติดตามตรวจสอบคุณภาพสิ่งแวดล้อม  
โครงการ สุขุมวิท พลัส  
(มกราคม ถึง มิถุนายน 2568)

**รายงานผลการปฏิบัติตามมาตรการป้องกันและแก้ไขผลกระทบสิ่งแวดล้อม และมาตรการติดตามตรวจสอบ  
ผลกระทบสิ่งแวดล้อม โครงการ สุขุมวิท พลัส (ระยะดำเนินการ)**

1. โครงการ : สุขุมวิท พลัส
2. สถานที่ตั้ง : 1414 ถนนสุขุมวิท แขวงพระโขนง เขตคลองเตย กรุงเทพมหานคร
3. เจ้าของโครงการ : นิติบุคคลอาคารชุด สุขุมวิท พลัส คอนโดมิเนียม

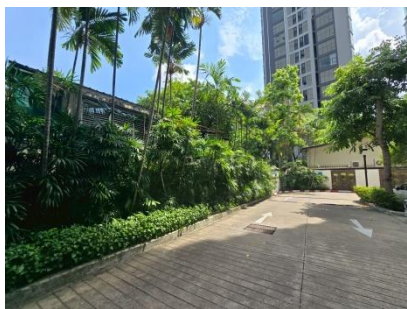
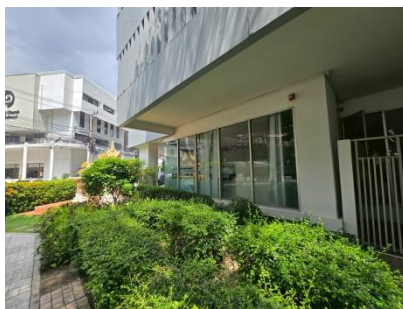
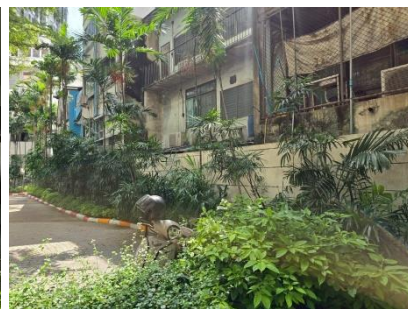
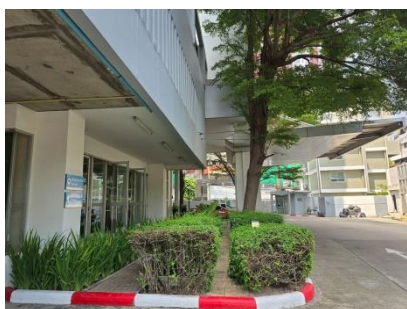
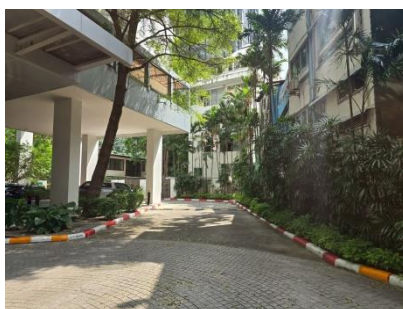
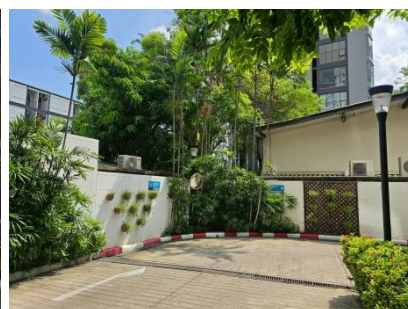
ภาพที่ 2.2-2 พื้นที่สีเขียว

โครงการจัดให้มีพื้นที่สีเขียวบริเวณชั้นล่าง และชั้นที่ 4 บริเวณสระว่ายน้ำของโครงการ ซึ่งพื้นที่ที่ไม่เลือกปลูกเป็นพื้นที่ที่ไม่เหมาะสมกับสภาพพื้นที่ และมีคุณสมบัติดูดซับมลพิษ พร้อมทั้งจัดให้เป็นส่วนพื้นที่สำหรับการ ประกอบด้วย สระว่ายน้ำ ห้องสมุด ห้องออกกำลังกาย เป็นต้น โดยรายละเอียดพื้นที่สีเขียวของโครงการส่วนใหญ่สอดคล้องกับรายละเอียดในรายงานการประเมินผลกระทบสิ่งแวดล้อม ซึ่งได้รับการตรวจสอบและอนุญาตจากหน่วยงานที่เกี่ยวข้องเรียบร้อยแล้ว (ภาพที่ 2.2-2)

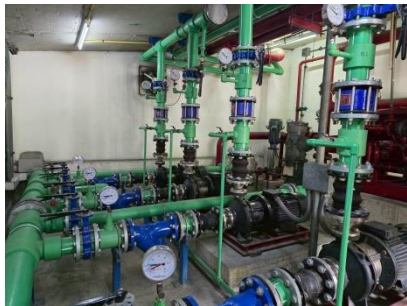
เครื่องสูบน้ำ

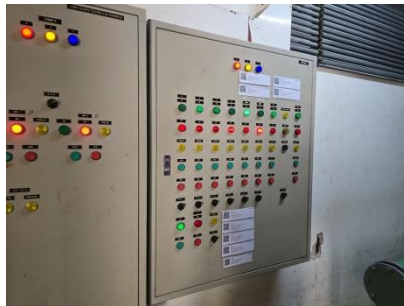
ตู้ควบคุมปั๊มน้ำ

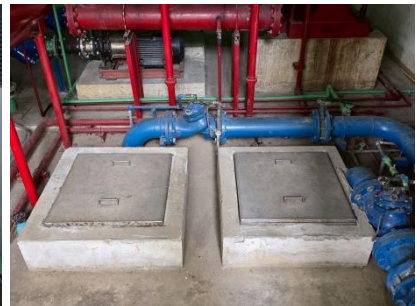
ถังเก็บน้ำชั้นใต้ดิน

(1) ถังเก็บน้ำชั้นใต้ดิน เป็นถังเก็บน้ำรวมทั้ง 2 ทาวเวอร์ จำนวน 1 ถัง มีขนาดกว้าง 7.6 เมตร ยาว 26.5 เมตร ความลึกประสิทธิภาพ 2.6 เมตร ความจุประมาณ 522 ลูกบาศก์เมตร สำรองไว้เพื่อการอุปโภค-บริโภค 402 ลูกบาศก์เมตร และสำรองน้ำเพื่อดับเพลิง 120 ลูกบาศก์ โดยจะมีเครื่องสูบน้ำจำนวน 4 เครื่อง (สำรอง 2 เครื่อง ใช้งานจริง 2 เครื่อง) อัตราการสูบเครื่องละ 50 ลูกบาศก์เมตร/ชั่วโมง ที่ TDH 70 เมตร สูบน้ำขึ้นไปเก็บบนถังเก็บน้ำชั้นหลังคาของทาวเวอร์ A และทาวเวอร์ B

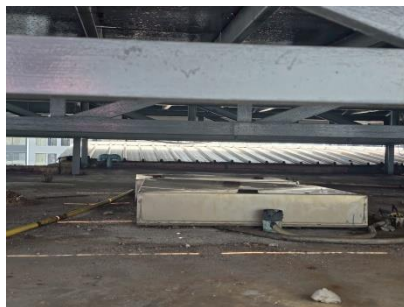
ถังเก็บน้ำชั้นดาดฟ้า

(2) ถังเก็บน้ำชั้นหลังคา จำนวน 2 ถัง แบ่งเป็น ถังเก็บน้ำชั้นหลังคาทาวเวอร์ A และถังเก็บน้ำชั้นหลังคาทาวเวอร์ B มีขนาดเท่ากัน แต่ละถังมีขนาดกว้าง 3.2 เมตร ยาว 8.2 เมตร ลึกประสิทธิภาพ 2 เมตร ความจุประมาณ 52 ลูกบาศก์เมตร สำรองน้ำเพื่อการอุปโภค-บริโภคทั้งหมด

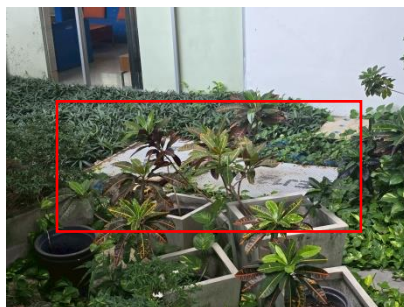
ระบบบำบัดน้ำเสีย อาคาร A

ระบบบำบัดน้ำเสียรวมของโครงการเป็นระบบตะกอนเร่ง (Activated Sludge) แบบยืดเวลาการเติมอากาศ (Extended Aeration) ซึ่งระบบบำบัดน้ำเสียรวม ประกอบด้วย บ่อเติมอากาศ (Aeration Tank) บ่อตกตะกอน (Sedimentation Tank) ช่องคูตะกอน บ่อย่อยสลายตะกอน (Sludge Digestion Tank) บ่อเก็บตะกอน และบ่อตกตะกอน (Sedimentation) จำนวน 2 ชุด (ทาวเวอร์ละ 1 ชุด) สามารถรองรับน้ำเสียจากโครงการจำนวน 285.4 ลูกบาศก์เมตร/วัน โดยน้ำเสียที่ผ่านการบำบัดจะถูกปล่อยออกสู่รางระบายน้ำด้านหน้าโครงการ โดยรายละเอียดการบำบัดน้ำเสียของโครงการส่วนใหญ่สอดคล้องกับรายละเอียดในรายงานการประเมินผลกระทบสิ่งแวดล้อม ซึ่งได้รับการตรวจสอบและอนุญาตจากหน่วยงานที่เกี่ยวข้องเรียบร้อยแล้ว (ภาพที่ 2.2-5)

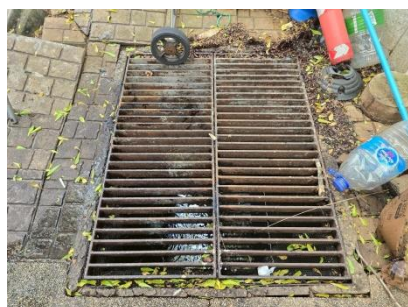
บ่อหน่วงน้ำ

ระบบระบายน้ำของโครงการ แบ่งออกเป็น 3 ประเภท ประกอบด้วย 1. ระบบระบายน้ำฝนจากหลังคาอาคาร โดยโครงการติดตั้งหัวรับน้ำบนอาคารให้ไหลลงตามท่อระบายน้ำฝน เพื่อระบายลงสู่รางระบายน้ำรอบพื้นที่โครงการ 2. ระบบระบายน้ำภายในโครงการ จะรวบรวมน้ำเสียและน้ำโสโครกจากส่วนต่างๆ ของแต่ละทาวเวอร์ไหลลงตามท่อระบายน้ำเสียและท่อระบายน้ำโสโครก โดยน้ำเสียทั้งหมดจะไหลเข้าสู่ระบบบำบัดน้ำเสียเบื้องต้นของแต่ละทาวเวอร์ แล้วจึงเข้าสู่ระบบบำบัดน้ำเสียรวมของโครงการ 3. ระบบระบายน้ำภายนอกโครงการ ซึ่งจัดให้มีท่อระบายน้ำและบ่อพักการระบายตลอดแนวท่อระบายน้ำ ซึ่งจะทำให้หน้าที่ในการระบายน้ำฝนจากหลังคาอาคาร ถนน และบริเวณลานจอดรถภายในโครงการ โดยน้ำฝนจากส่วนต่างๆ ทั้งหมดจะไหลลงสู่ท่อระบายน้ำ และเข้าสู่บ่อหน่วงน้ำบริเวณด้านหน้าอาคาร A โดยการระบายน้ำจากบ่อหน่วงน้ำเมื่อฝนตก น้ำจะถูกจำกัดการระบายด้วยการทำงานของเครื่องสูบน้ำในบ่อหน่วงน้ำ ซึ่งได้ติดตั้งไว้ 2 เครื่อง (ใช้งานจริง 1 เครื่อง สำรอง 1 เครื่อง) ขนาดความสามารถของอัตราการสูบน้ำเครื่องละ 0.042 ลูกบาศก์เมตร/วินาที โดยน้ำในบ่อหน่วงน้ำจะถูกสูบน้ำออกจากบ่อหน่วงน้ำไปตามท่อขนาดเส้นผ่านศูนย์กลาง 0.4 เมตร ผ่านบ่อพักพร้อมตะแกรงดักขยะและไหลเข้าสู่ท่อระบายน้ำริมถนนส่วนบุคคลหน้าโครงการต่อไป (ภาพที่ 2.2-7)

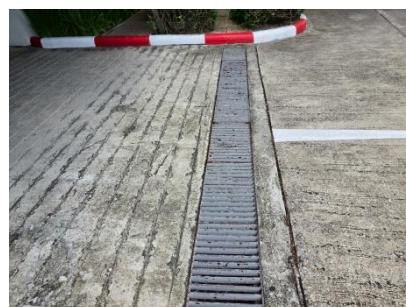
รางระบายน้ำรอบโครงการ

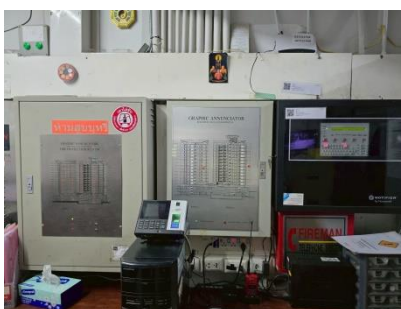
Fire Alarm Control Panel

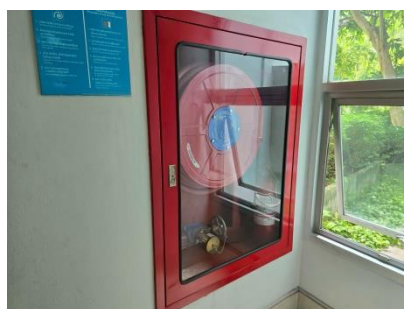
Fire Hose Cabinet

ทาวเวอร์ A และ B จะประกอบด้วยท่อเย็น (Stand Pipe) ที่มีเส้นผ่านศูนย์กลางขนาด 6 นิ้ว และในแต่ละชั้นจะติดตั้งเก็บสายฉีดน้ำดับเพลิงพร้อมอุปกรณ์ (Fire Hose Cabinet : FHC) ซึ่งประกอบด้วยหัวต่อสายฉีดน้ำดับเพลิง พร้อมสายฉีดน้ำดับเพลิงขนาดเส้นผ่านศูนย์กลาง 25 มิลลิเมตร (1 นิ้ว) และหัวต่อสายฉีดน้ำดับเพลิงชนิดหัวต่อสวมเร็วขนาดเส้นผ่านศูนย์กลาง 65 มิลลิเมตร (2.5 นิ้ว) พร้อมฝาคอและโซ่ร้อยติดไว้ทุกระยะห่างกันไม่เกิน 64.00 เมตร โดยทาวเวอร์ A และ B จะมีตู้เก็บสายฉีดน้ำดับเพลิงพร้อม

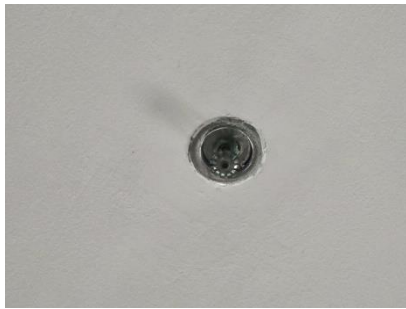
Sprinkler

(2) ระบบดับเพลิงอัตโนมัติ (Sprinkler System) ไว้ทุกชั้นของอาคาร ประกอบด้วยที่จอดรถ ร้านค้า ห้องออกกำลังกาย ส่วนสำนักงาน ห้องพักอาศัย และบริเวณทางเดินทั่วทั้งอาคาร

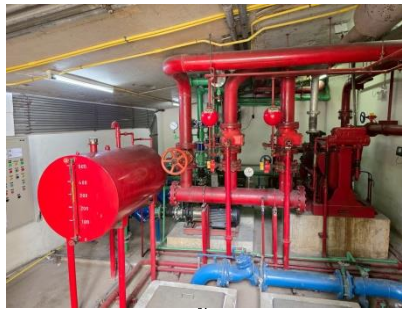
เครื่องสูบน้ำดับเพลิง

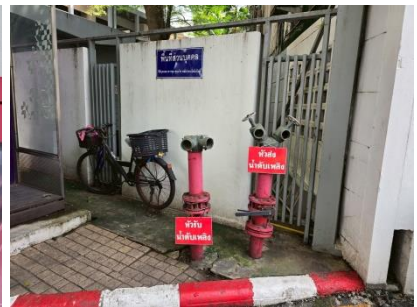
หัวรับน้ำดับเพลิง

สำหรับหัวรับน้ำดับเพลิงที่ติดตั้งภายนอกอาคารจะใช้ชนิดข้อต่อสวมเร็วขนาด 4 นิ้ว x 2 ½ นิ้ว x 2 ½ นิ้ว จำนวน 2 ชุด ซึ่งสามารถรับน้ำจากระบบดับเพลิงที่มีข้อต่อสวมเร็ว แล้วสามารถนำไปใช้ดับเพลิงในอาคารได้ โดยตั้งอยู่บริเวณทางเข้าออกโครงการ

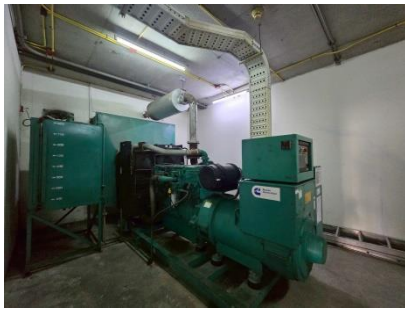
Generator Room

2) ระบบไฟฟ้าฉุกเฉิน ในกรณีที่การไฟฟ้านครหลวง เขตคลองเตย ไม่สามารถให้บริการได้ ทางโครงการได้จัดเตรียมระบบไฟฟ้าสำรองได้นาน 2 ชั่วโมง ได้แก่ Battery ขนาด 1.2 V และเครื่องกำเนิดไฟฟ้าฉุกเฉิน (Generator) ขนาด 400 KVA จำนวน 1 ชุด

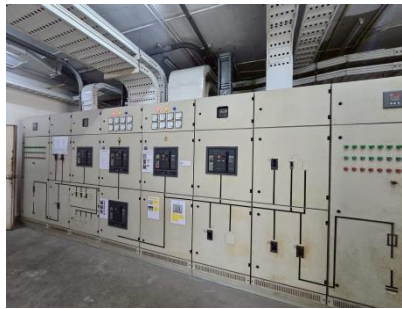
MDB Room

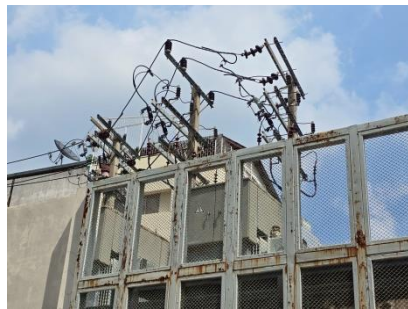
หม้อแปลงไฟฟ้า

โครงการรับกระแสไฟฟ้ามาจากการไฟฟ้านครหลวง เขตคลองเตย ผ่าน Transformer ชนิดจุ่มแช่น้ำมัน ขนาด 1,500 KVA จำนวน 2 ชุด เพื่อจ่ายไปยัง Load ต่างๆ ในภาวะปกติ สำหรับไฟฟ้าฉุกเฉินโครงการได้ติดตั้งเครื่องกำเนิดไฟฟ้าสำรอง Generator ขนาด 400 KVA จำนวน 1 ชุด และ Battery ขนาด 1.2 V กรณีที่การไฟฟ้านครหลวงเขตคลองเตย ไม่สามารถให้บริการได้ โดยรายละเอียดระบบไฟฟ้าของโครงการส่วนใหญ่สอดคล้องกับรายละเอียดในรายงานการประเมินผลกระทบสิ่งแวดล้อม ซึ่งได้รับการตรวจสอบและอนุญาตจากหน่วยงานที่เกี่ยวข้องเรียบร้อยแล้ว (ภาพที่ 2.2-9)
