รายงานผลการปฏิบัติตาม
มาตรการป้องกันและแก้ไขผลกระทบสิ่งแวดล้อม
และมาตรการติดตามตรวจสอบคุณภาพสิ่งแวดล้อม
ระยะดำเนินการ

โรงแรมดีวานา ปาทอง รีสอร์ท แอนด์ สปา
เจ้าของ บริษัท ดีวานาโฮเทลแอนด์รีสอร์ท จำกัด
ประจำเดือนมกราคม - มิถุนายน พ.ศ. 2568

**รายงานผลการปฏิบัติตามมาตรการป้องกันและแก้ไขผลกระทบสิ่งแวดล้อม
และมาตรการติดตามตรวจสอบผลกระทบสิ่งแวดล้อม
โรงแรม ดิวนา ป่าตอง รีสอร์ท แอนด์ สปา**

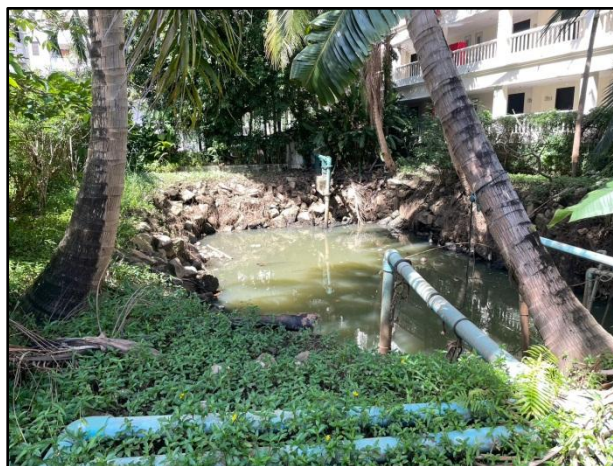
รูปที่ 1.4 บ่อหนองน้ำของโครงการ

น้ำในบ่อหนองน้ำ จะถูกระบายโดยใช้เครื่องสูบน้ำ ที่มีอัตราสูบ 0.04 ลูกบาศก์เมตร/วินาที จัดให้มี 2 เครื่อง สลับกันทำงานโดยระบบอัตโนมัติด้วยระบบกลุกลอย ซึ่งตั้งการทำงานของปั๊ม ดังรูปที่ 1-4

1) ปั๊มทำงาน เมื่อระดับน้ำในบ่อหนองน้ำขึ้นมามากกว่าระดับที่ระดับท้องท่อ Over flow ขนาด \varnothing 0.30 เมตร (ท้องท่อ Over flow อยู่ที่ระดับ 0.5 เมตร จากปากบ่อ ในขณะที่บ่อหนองน้ำมีความลึก 2.30 เมตร)

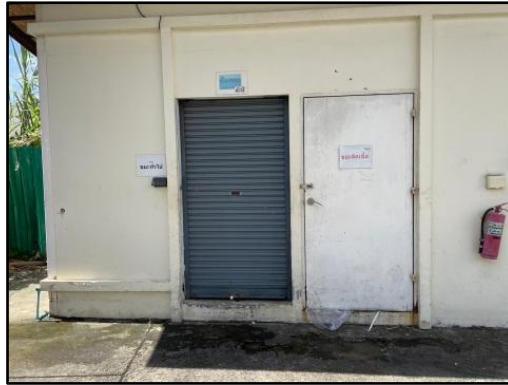
รูปที่ 1.5 ห้องพักขยะรวม

โครงการจัดให้มีที่พักขยะรวมไว้สำหรับพักขยะแห้ง เช่น กระดาษลัง กระดาษอ่อน และขวดแก้ว เป็นต้น โดยขยะแห้งทั้งหมดได้ทำการแยกประเภทและขายเป็นขยะรีไซเคิล ซึ่งสามารถรองรับปริมาณขยะได้ 26 ลูกบาศก์เมตร โดยตอนนี้โครงการได้ทำการปิดห้องพักขยะเปียก แล้วนำขยะเปียกไปทำน้ำหมักชีวภาพเพื่อใช้ภายในโครงการต่อไป

ซึ่งห้องพักขยะสามารถรองรับมูลฝอยได้นาน (26/3.991(ปริมาณขยะทั้งโครงการต่อวัน)) 6.51 วัน โดยจัดให้อยู่บริเวณอาคาร Staff House ชั้นที่ 1

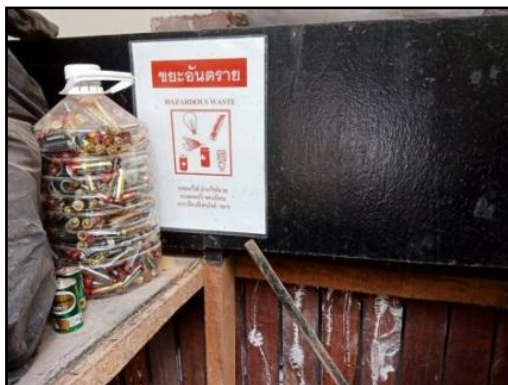
รูปที่ 1.7 ตู้รวบรวมขยะอันตราย

3. ขยะอันตราย ทางโรงแรมจะขนไปส่งกำจัดที่เตาเผาขยะของเทศบาลนครภูเก็ต โดยรถของทางโรงแรมเอง

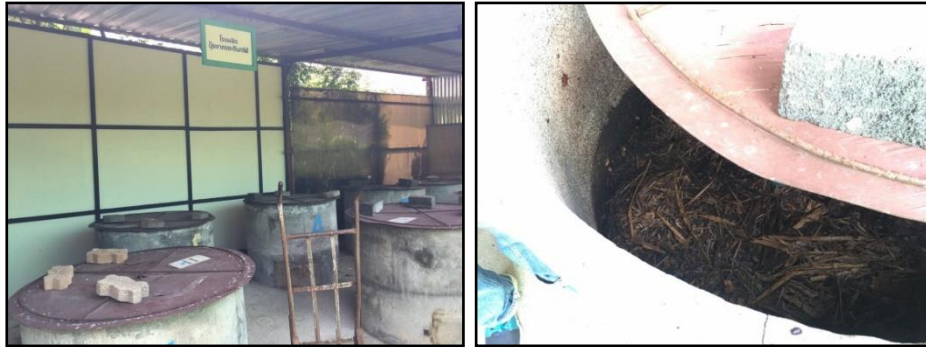
รูปที่ 1.8 การผลิตน้ำหมักชีวภาพจากขยะเปียก และผลิตปุ๋ยหมักจากขยะอินทรีย์

4. ขยะเปียก จำพวกเศษอาหาร แพนกช่างของทางโรงแรม จะนำไปหมัก เพื่อทำน้ำหมักชีวภาพ ไว้สำหรับรดผัก ในพื้นที่ปลูกผักสวนครัว ผลไม้ และต้นไม้จัดสวนของโรงแรม นอกจากนี้ยังเอาไว้ใช้แก้ปัญหาท่อตัน รวมทั้งใส่ในถังบำบัดน้ำเสียด้วย

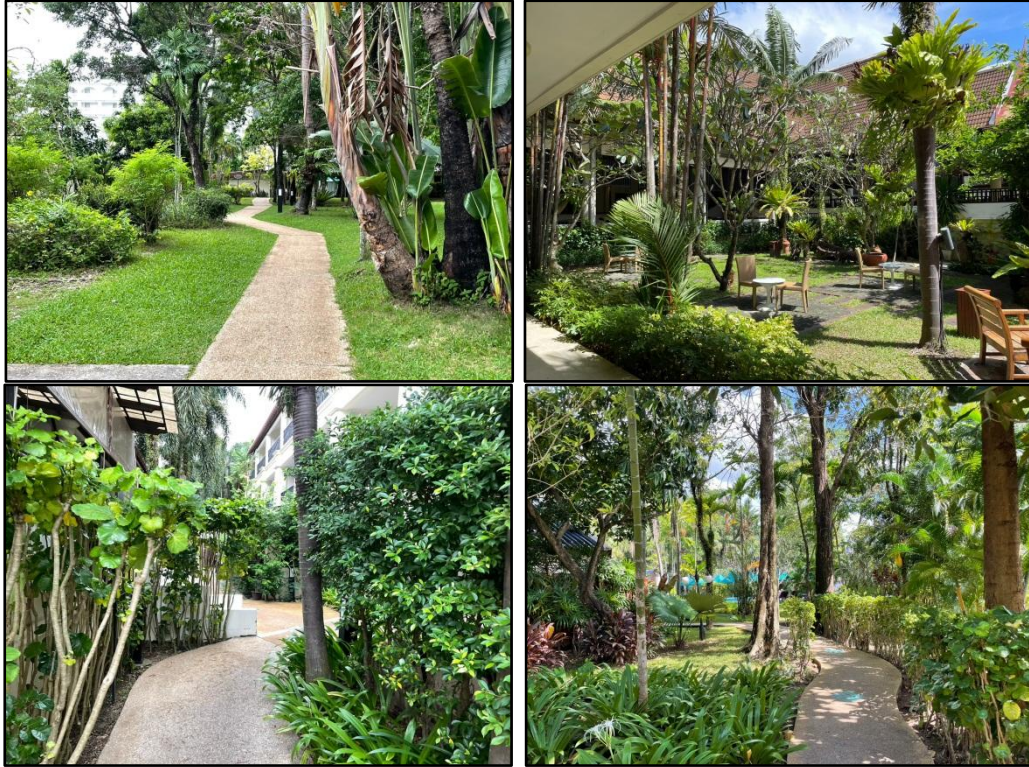
รูปที่ 1.11 พื้นที่สีเขียวของโครงการ

- พื้นที่สีเขียวทั้งโครงการ = 11.5 ไร่ หรือคิดเป็น 18,400 ตารางเมตร
(มากกว่า 1 ตร.ม./คน ผู้เข้าพัก 100% คือ 466 คน พนักงาน 100 รวม 566 คน)
- พื้นที่สีเขียวชั้นล่าง = 10,000 ตารางเมตร
(มากกว่า 50% ของพื้นที่สีเขียวทั้งหมด 18,400ตร.ม.)
- พื้นที่ไม้ยืนต้น = 8,400 ตารางเมตร
(ไม่น้อยกว่า 50 ของพื้นที่สีเขียวชั้นล่างทั้งหมด10,000ตร.ม.)

คิดเป็นพื้นที่สีเขียวต่อผู้พักอาศัยในโครงการ = 32.51ตารางเมตร / 1 คน

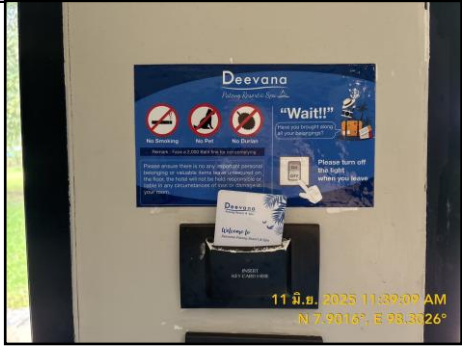
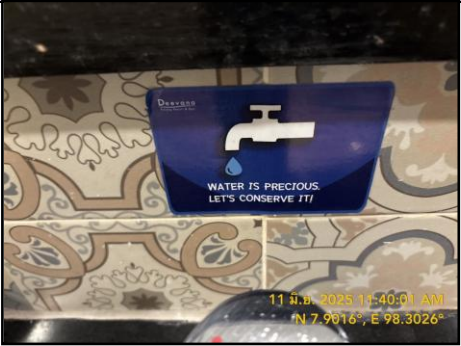
<p>2. ตรวจสอบดูและระบบจ่ายน้ำ และระบบเส้นท่อประปาให้อยู่ในสภาพดีอยู่เสมอ หากพบว่ามีกรชำรุดให้รีบแก้ไขทันที</p>

<p>2. โครงการมีเจ้าหน้าที่ดูแลและตรวจสอบระบบท่อน้ำประปา ระบบสูบน้ำและสุขภัณฑ์ต่างๆ ให้อยู่ในสภาพพร้อมใช้งานได้อยู่เสมอ โดยโครงการได้บันทึกค่าใช้น้ำประปา เพื่อตรวจสอบความผิดปกติของระบบจ่ายน้ำเป็นประจำทุกเดือน</p>	- ไม่มีปัญหาและอุปสรรค

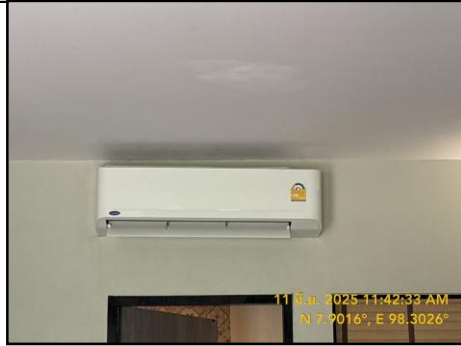
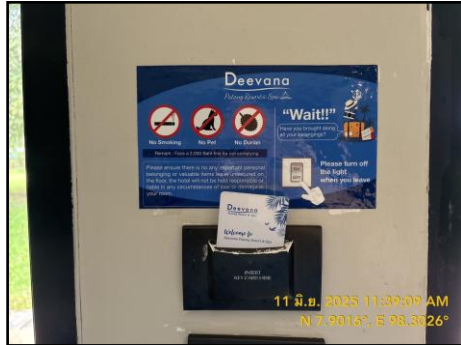
องค์ประกอบทางสิ่งแวดล้อมและผลกระทบ	มาตรการป้องกันและแก้ไขผลกระทบสิ่งแวดล้อม	การปฏิบัติตามมาตรการ	ปัญหาอุปสรรคและการแก้ไข
	<p>3. มีการรณรงค์ขอความร่วมมือให้ผู้พักอาศัยภายในโครงการใช้ไฟฟ้าอย่างประหยัด</p> <p>4. ตรวจสอบบำรุงระบบไฟฟ้าภายในโครงการให้อยู่ในสภาพดีอยู่เสมอ</p>	<p>3. ทางโครงการจัดทำป้ายรณรงค์ให้ผู้พักอาศัยภายในโครงการใช้ไฟฟ้าอย่างประหยัด โดยพิมพ์ข้อความรณรงค์ไว้ที่ key card ทุกใบ</p>

<p>4. ทางโครงการมีเจ้าหน้าที่แผนกวิศวกรรมคอยตรวจสอบบำรุงระบบไฟฟ้า รวมทั้งอุปกรณ์ และผลิตภัณฑ์เครื่องใช้ไฟฟ้าภายในโครงการให้มี</p>	<p>- ไม่มีปัญหาและอุปสรรค</p> <p>- ไม่มีปัญหาและอุปสรรค</p>

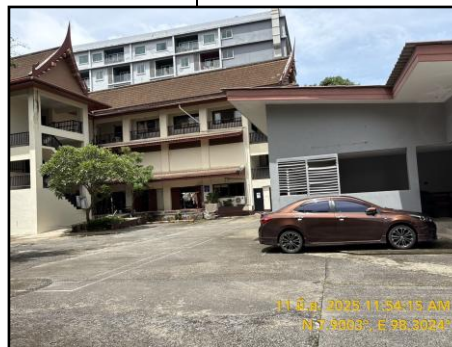
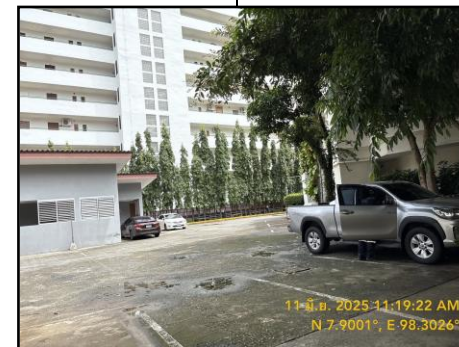
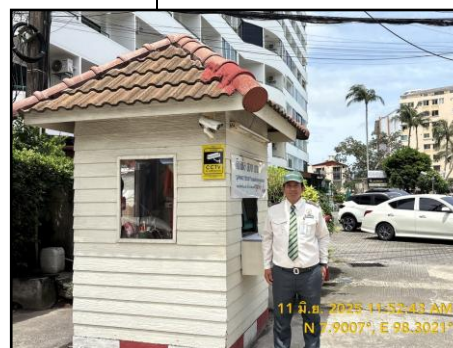
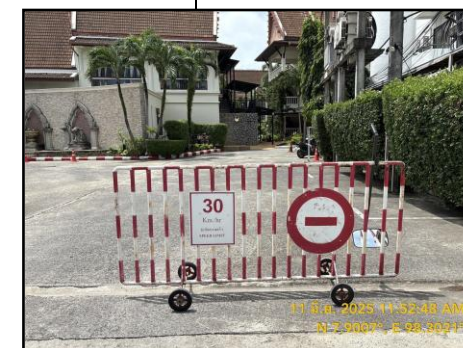
องค์ประกอบทางสิ่งแวดล้อมและผลกระทบ	มาตรการป้องกันและแก้ไขผลกระทบสิ่งแวดล้อม	การปฏิบัติตามมาตรการ	ปัญหาอุปสรรคและการแก้ไข
	<p>3. จัดให้มียามรักษาการณ์คอยอำนวยความสะดวกและจัดระบบการจราจรบริเวณทางเข้า – ออก พื้นที่โครงการในช่วงโมงเร่งด่วน</p>	<p>3. มียามรักษาการณ์คอยอำนวยความสะดวกและจัดระบบการจราจรบริเวณทางเข้า – ออก พื้นที่โครงการตลอด 24 ชั่วโมง ตามรูป</p>	<p>- ไม่มีปัญหาและอุปสรรค</p>

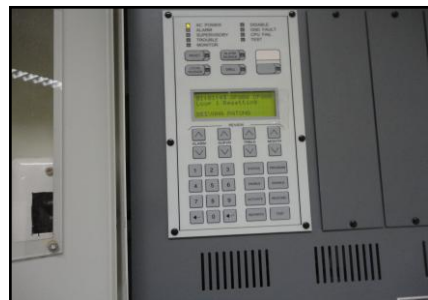
<p>1.2 อุปกรณ์แจ้งเหตุแบบกริ่งสัญญาณแบบใช้มือบริเวณบันไดขึ้น-ลง อาคาร ชั้นที่ 1</p>	- ไม่มีปัญหาและอุปสรรค
	1.3 เครื่องตรวจจับควัน ติดตั้งห้องพักโรงแรม และส่วนบริการต่างๆ ของอาคาร	  <p>1.3 เครื่องตรวจจับควัน ติดตั้งห้องพักโรงแรม และส่วนบริการต่างๆ ของอาคาร</p>	- ไม่มีปัญหาและอุปสรรค

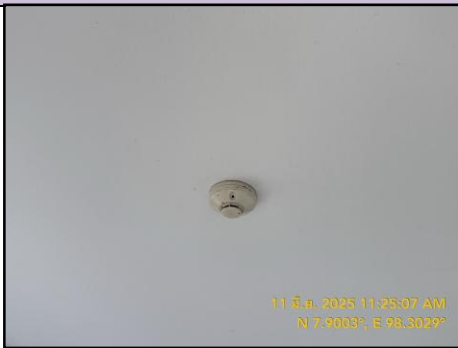
1.4 เครื่องตรวจจับความร้อน ติดตั้งบริเวณส่วนครัว	- ไม่มีปัญหาและอุปสรรค
	1.5 เครื่องดับเพลิงแบบมือถือ ขนาด A-B-C ความจุ 10 ปอนด์ บริเวณบันไดขึ้น-ลง อาคาร

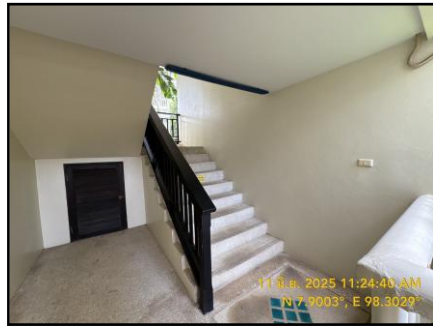
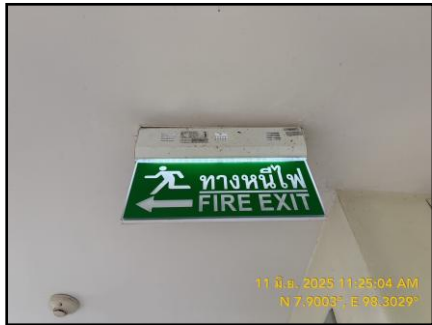
องค์ประกอบทางสิ่งแวดล้อมและผลกระทบ	มาตรการป้องกันและแก้ไขผลกระทบสิ่งแวดล้อม	การปฏิบัติตามมาตรการ	ปัญหาอุปสรรคและการแก้ไข
	<p>1.8 ป้ายบอกทางหนีไฟเป็นพลาสติกใส บริเวณบันไดขึ้น-ลง อาคาร</p> <p>1.9 ป้ายบอกตำแหน่งจุดที่อยู่ อุปกรณ์ดับเพลิงไว้ บริเวณห้องพักของโรงแรม และส่วนบริการต่างๆ</p>	<p>1.8 ป้ายบอกทางหนีไฟเป็นพลาสติกใส บริเวณบันไดขึ้น-ลง อาคาร</p>

<p>1.9 ทางโครงการมีการติดตั้งแบบแปลนแสดงตำแหน่งของห้องพักและเส้นทางการหนีไฟภายในห้องพักทุกห้องไว้ที่บริเวณประตูทางเข้า-ออกของห้องพักทุกห้อง</p>	<p>- ไม่มีปัญหาและอุปสรรค</p> <p>- ไม่มีปัญหาและอุปสรรค</p>

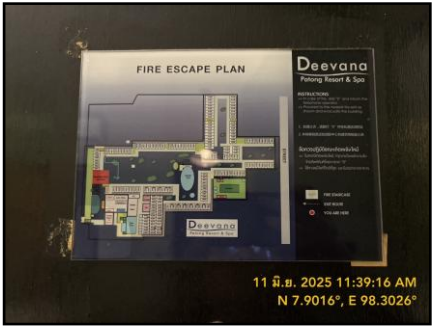
<p>2. ทางโครงการตรวจสอบประสิทธิภาพของระบบป้องกันอัคคีภัย 1 ครั้ง/เดือน โดยแผนกวิศวกรรม</p> <p>3. มีป้ายแนะนำการใช้อุปกรณ์ของระบบป้องกันอัคคีภัยไว้ที่อุปกรณ์ เพื่อความพร้อมในการใช้งาน</p> <p>4. จัดให้มีการติดตั้งแปลน แผนผังตำแหน่งที่ติดตั้งอุปกรณ์ดับเพลิงต่างๆ ในหลังประตูห้องพักทุกห้อง</p>	<p>- ไม่มีปัญหาและอุปสรรค</p> <p>- ไม่มีปัญหาและอุปสรรค</p> <p>- ไม่มีปัญหาและอุปสรรค</p>
