รายงานผลการปฏิบัติตาม
มาตรการป้องกันและแก้ไขผลกระทบสิ่งแวดล้อม
และมาตรการติดตามตรวจสอบคุณภาพสิ่งแวดล้อม
ระยะดำเนินการ

เจ้าของ บริษัท ภารีสา คอร์ปอเรชั่น จำกัด
ประจำเดือน มกราคม – มิถุนายน พ.ศ. 2568

**รายงานผลการปฏิบัติตามมาตรการป้องกันและแก้ไขผลกระทบสิ่งแวดล้อม
และมาตรการติดตามตรวจสอบผลกระทบสิ่งแวดล้อม
โครงการ โรงแรมภารีสรา (ระยะดำเนินการ)**

๑. ชื่อโครงการ : โรงแรมภารีสรา

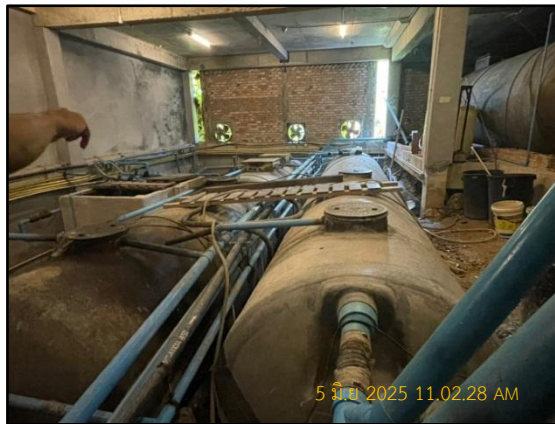
รูปที่ 1.4 ระบบบำบัดน้ำเสีย

ระบบบำบัดน้ำเสียของโครงการได้ถูกออกแบบให้สามารถรองรับปริมาณน้ำเสียที่มีค่าความสกปรกเข้า 250 มก./ล และมีประสิทธิภาพในการบำบัดน้ำเสียให้เหลือค่าความสกปรกไม่เกิน 30 มก./ล ซึ่งอยู่ในเกณฑ์มาตรฐานน้ำทิ้งอาคารประเภท ค โดยกำหนดให้ค่าความสกปรกในรูปบีโอดี ของน้ำทิ้งไม่เกิน 40 มก/ล ก่อนเข้าสู่บ่อตรวจคุณภาพน้ำทิ้งหลังจากนั้นปล่อยลงสู่บ่อกักเก็บน้ำทิ้งของโครงการ เพื่อนำกลับมาใช้ประโยชน์ภายในพื้นที่โครงการต่อไป

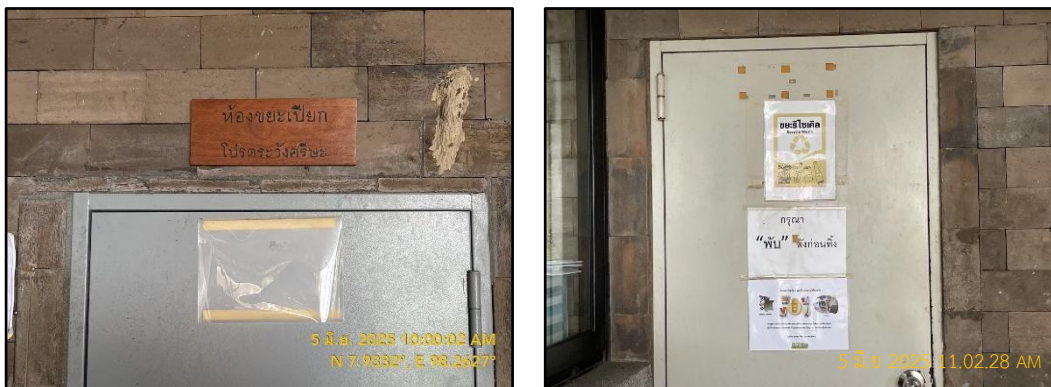
รูปที่ 1.5 ห้องพักขยะ

บริเวณที่พักมูลฝอยรวมของโครงการ จัดให้มีห้องพักมูลฝอยรวม ภายในแบ่งออกเป็นห้องพักมูลฝอยเปียก และมูลฝอยแห้ง ซึ่งอยู่บริเวณด้านข้างอาคารต้อนรับและร้านอาหารของโครงการ

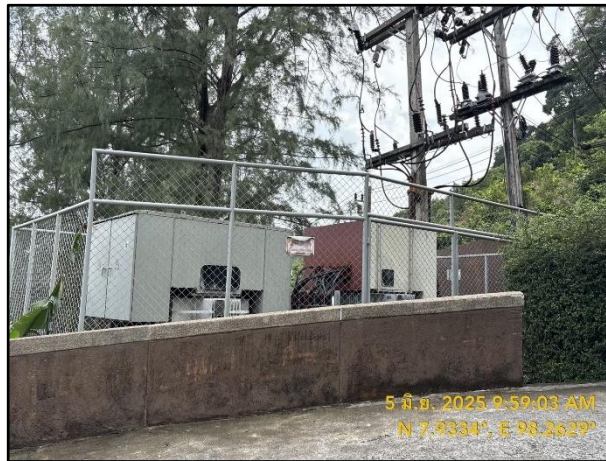
รูปที่ 1.6 หม้อแปลงไฟฟ้า

โครงการจะขอรับบริการกระแสไฟฟ้าจากการไฟฟ้าส่วนภูมิภาคอำเภอถลาง โดยกระแสไฟฟ้าจะถูกปล่อยเข้าสู่หม้อแปลงฟ้าขนาด 1,000 KVA จำนวน 2 เครื่อง เพื่อทำการปรับแรงดันไฟฟ้า โดยหม้อแปลงไฟฟ้าจะถูกติดตั้งอยู่บริเวณด้านทิศเหนือของพื้นที่โครงการ หลังจากนั้นจะถูกปล่อยเข้าสู่ห้องเครื่องไฟฟ้า ซึ่งอยู่บริเวณอาคารต้อนรับและร้านอาหาร หลังจากนั้นจึงปล่อยกระแสไฟฟ้าเข้าสู่แผงควบคุมวงจรไฟฟ้าย่อย ที่ภายในห้องพักแต่ละห้องพัก ก่อนจะจ่ายให้กับอุปกรณ์ไฟฟ้า เติร์ดใช้ไฟฟ้า และสิ่งอำนวยความสะดวกต่างๆ ภายในห้องพักต่อไป สำหรับอุปกรณ์ไฟฟ้าต่างๆภายในโครงการได้เลือกใช้ชนิดที่ประหยัดพลังงาน เพื่อเป็นการประหยัดค่าไฟฟ้าให้กับโครงการ

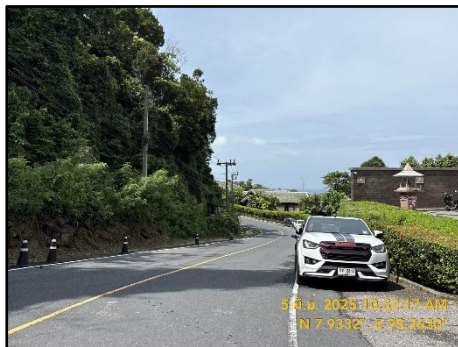
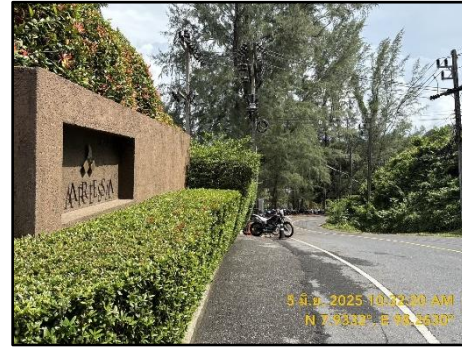
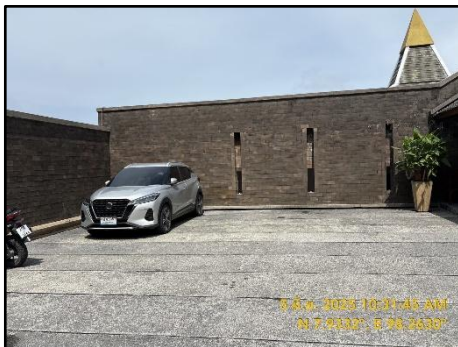
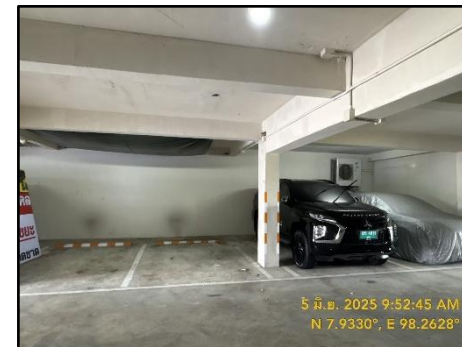
รูปที่ 1.8 การคมนาคมและที่จอดรถของโครงการ

พื้นที่จอดรถ โครงการจัดให้มีพื้นที่จอดรถยนต์จำนวน 7 คัน โดยแต่ละช่องจราจรมีขนาด 2.5x5.0 ม. พร้อมทั้งมีการใช้เส้นสีขาวสะท้อนแสง ขนาดกว้าง 10 ซม. เพื่อสามารถมองเห็นช่องจอดได้ในระยะไกล

จำนวนที่จอดรถ สำหรับจำนวนที่จอดรถยนต์นั้น มีจำนวน 7 คัน ซึ่งเป็นไปตามที่กฎหมายกำหนด และเพียงพอต่อผู้พักอาศัย

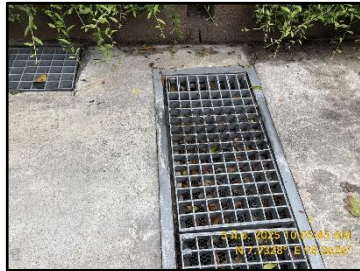
ทรัพยากรสิ่งแวดลอมและคุณค่าต่างๆ / ผลกระทบต่อสิ่งแวดลอมที่สำคัญ	มาตรการป้องกันและแกไขผลกระทบสิ่งแวดลอม	การปฏิบัติตามเงื่อนไข	ปัญหาและอุปสรรค
	<p>2. ดูแลการระบายน้ำในพื้นที่ให้มีประสิทธิภาพอยู่เสมอ เพื่อป้องกันดินพังทลาย</p> <p>3. หลีกเลี่ยงกิจกรรมที่จะทำการเปิด ขุดดินออกโดยไม่จำเป็น</p>	<p>2. ปฏิบัติตามมาตรการ โครงการมีแผนวิศวกรรมเป็นผู้แล หากพบว่ามีกรุดตันของรางระบายน้ำจะเร่งดำเนินการแก้ไขทันที</p>

<p>3. ปฏิบัติตามมาตรการ โครงการไม่ก่อสร้างนอกเหนือจากที่ได้ออกแบบไว้</p>	<p>- ไม่มีปัญหาและอุปสรรค</p> <p>- ไม่มีปัญหาและอุปสรรค</p>
<p>1.3 คุณภาพอากาศ</p> <p>การดำเนินโครงการมีเพียงกิจกรรมการอยู่อาศัยเท่านั้น ไม่มีกิจกรรมที่ก่อให้เกิดก๊าซพิษ เขม่า ฝุ่นละอองที่จะทำให้เกิดอากาศเสียจนส่งผลกระทบต่อคุณภาพอากาศในชุมชนมีเพียงควันจากท่อไอเสียจากการใช้ยานพาหนะของผู้พักอาศัยเท่านั้น อย่างไรก็ตามควันที่เกิดขึ้นเป็นเพียงชั่วคราวและเป็นปกติของชุมชนอยู่แล้ว</p>	<p>1. ปลุกไม้ดอก ไม้ประดับในโครงการ เพื่อให้เกิดความร่มรื่นและช่วยในการระบายอากาศ</p>

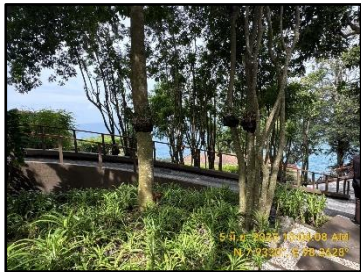
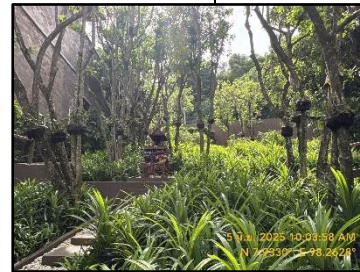
<p>1. ปฏิบัติตามมาตรการ โครงการปลูกไม้ดอก ไม้ประดับ ในบริเวณพื้นที่ว่าง และมีแผนกคนสวนเป็นผู้รับผิดชอบดูแลรักษา</p>	<p>- ไม่มีปัญหาและอุปสรรค</p>

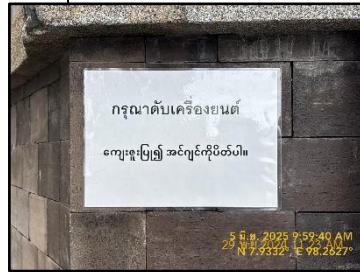
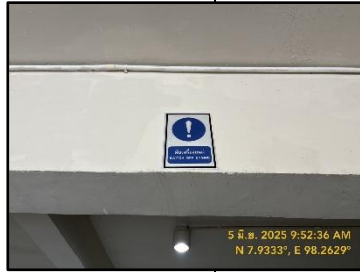
6. มีการติดป้ายประชาสัมพันธ์ห้ามใช้เตาในพื้นที่โครงการ เพื่อหลีกเลี่ยงการก่อให้เกิดเสียงดัง	6. ปฏิบัติตามมาตรการ โครงการติดป้ายประชาสัมพันธ์ห้ามใช้เตาในพื้นที่โครงการ	- ไม่มีปัญหาและอุปสรรค

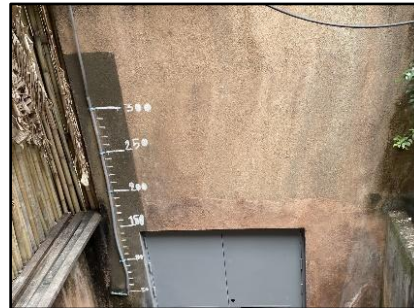
ทรัพยากรสิ่งแวดลอมและคุณค่าต่างๆ / ผลกระทบต่อสิ่งแวดลอมที่สำคัญ	มาตรการป้องกันและแกไขผลกระทบสิ่งแวดลอม	การปฏิบัติตามเงื่อนไข	ปัญหาและอุปสรรค
<p>3. คุณค่าการใช้ประโยชน์ของมนุษย์</p> <p>3.1 การใช้น้ำ</p> <p>ในระยะดำเนินการจะซื้อน้ำจากรถน้ำเอกชนเป็นแหล่งน้ำหลัก โดยน้ำจะถูกสูบเข้าสู่บ่อเก็บน้ำดิบ เพื่อพักน้ำก่อนเข้าสู่กระบวนการปรับปรุงคุณภาพน้ำ แล้วปล่อยเข้าสู่บ่อเก็บน้ำดี หลังจากนั้นจะปล่อยเข้าสู่ส่วนต่างๆของอาคารต่อไป ซึ่งจะสามารถสำรองน้ำไว้ได้ หากน้ำไม่เพียงพอ ซึ่งจะทำให้มีเวลาเพียงพอที่จะหาน้ำสำรองจากแหล่งน้ำอื่นมาทดแทนได้ สำหรับกิจกรรมการใช้น้ำนั้น ส่วนมากเป็นการใช้สำหรับการชำระล้างร่างกาย การรดน้ำส้วม การซักผ้า เป็นหลัก ไม่มีกิจกรรมใดที่ต้องใช้น้ำในปริมาณมากต่ออย่างใด</p>	<p>1. ต้องดูแลปริมาณน้ำในถังเก็บน้ำอย่างสม่ำเสมอ และมีการเตรียมจัดหาแหล่งน้ำสำรอง เช่น ซื้อน้ำจากรถน้ำรองรับน้ำฝนไว้ใช้ เป็นต้น</p> <p>2. ธรณรงค์และประชาสัมพันธ์ให้ผู้เข้าพักอาศัยช่วยกันประหยัดน้ำ</p>	<p>1. ปฏิบัติตามมาตรการ โครงการมีถังเก็บน้ำขนาด 300 ลบ.ม. ซึ่งเพียงพอสำหรับปริมาณการใช้น้ำของโครงการทั้งหมด</p>

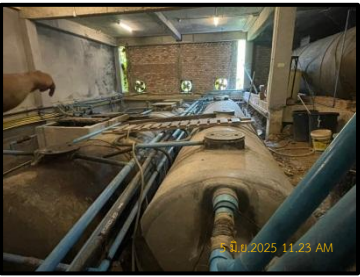
<p>3.3 การจัดการน้ำเสียและคุณภาพน้ำเสีย</p> <p>เมื่อเปิดดำเนินโครงการ ได้จัดให้มีระบบบำบัดน้ำเสียชนิดติดอยู่กับที่ (on site) เป็นถังบำบัดน้ำเสียสำเร็จรูปน้ำทิ้งผ่านการบำบัดแล้วจนเหลือค่าความสกปรก ไม่เกิน 30 มก./ล จะถูกสูบเข้าสู่บ่อเก็บน้ำทิ้ง เพื่อนำกลับมาใช้ประโยชน์ภายในพื้นที่โครงการ ฉีดล้างถนน และฉีดฝุ่นภายในพื้นที่โครงการ เป็นต้น</p>	<p>1. ติดตั้งระบบบำบัดน้ำเสียให้ถูกต้องตามหลักวิชาการ วิศวกรรมสุขาภิบาล</p>	<p>1. ปฏิบัติตามมาตรการ โครงการมีระบบบำบัดน้ำเสียถูกต้องตามหลักสุขาภิบาล ตามที่ได้ออกแบบไว้</p>

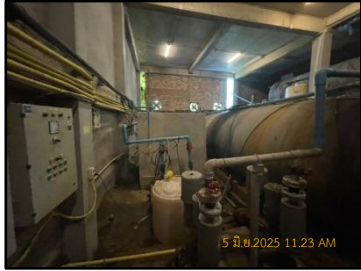
ทรรพยากรลิ่งแวดลือมและคูนค่าต่างๆ / ผลกระทบต้อลิ่งแวดลือมที่ล้าคัญ	มาตรการป้อกันและแก้ไขผลกระทบลิ่งแวดลือม	การปฏิบัติตามเงื่อนไข	ป้อญาและ อุปสรค
	<p>2. น้าเสียจากกิจกรรมต่างๆในโครงการ ต้อผ่านระบบบ้าบดน้ำเสียทุกชั้นตอนก่อนปลอยทิ้ง</p>	<p>2. ปฏิบัติตามมาตรการ น้าเสียจากกิจกรรมต่างๆในโครงการ ต้อผ่านระบบบ้าบดน้ำเสียทุกชั้นตอน และนอกจากนี้ยังมีการเติมคลอรีนเพื่อฆ่าเชื้อก่อนน้ากลับมาใช้สำหรับรดน้ำพื้นที่สีเขียว</p>

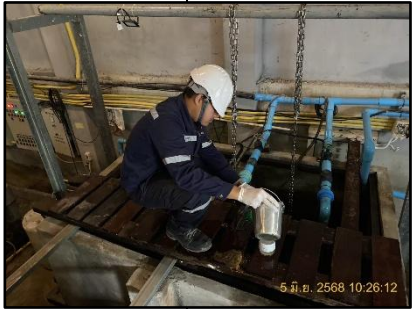
ทรัพยากรสิ่งแวดลอมและคุณค่าต่างๆ / ผลกระทบต่อสิ่งแวดลอมที่สำคัญ	มาตรการป้องกันและแกไขผลกระทบสิ่งแวดลอม	การปฏิบัติตามเงื่อนไข	ปัญหาและอุปสรรค
		กำลังเร่งดำเนินการแกไขการทำงานของระบบบำบัดน้ำเสียให้สามารถบำบัดน้ำเสียให้ผ่านมาตรฐาน โดยจะรายงานให้ทราบในรายงานเล่มถัดไป ผลวิเคราะห์น้ำแสดงดังภาคผนวก ค

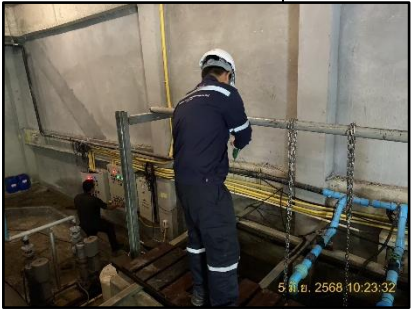
<p>5. สูบตะกอนออกจากถังกรองทุกๆระยะ ประมาณ 2 ปี/ครั้ง แม้ว่าตะกอนจะยังไม่เต็มก็ตาม และต้องให้มีน้ำเหลือในถังกรองประมาณ 2/3 ของถัง</p> <p>6. เลือกใช้น้ำยาล้างห้องน้ำที่มีคุณสมบัติเป็นด่างและใช้ในปริมาณเท่าที่จำเป็นเท่านั้น</p>

<p>5. ปฏิบัติตามมาตรการ โครงการสูบตะกอนเป็นประจำตามความเหมาะสม</p> <p>6. ปฏิบัติตามมาตรการ เลือกใช้น้ำยาล้างห้องน้ำที่มีคุณสมบัติเป็นด่างและใช้ในปริมาณเท่าที่จำเป็นเท่านั้น</p>	<p>- ไม่มีปัญหาและอุปสรรค</p> <p>- ไม่มีปัญหาและอุปสรรค</p>
<p>3.4 การจัดการมูลฝอยและกากของเสีย</p> <p>ในระยะดำเนินการโครงการได้จัดให้มีภาชนะรองรับมูลฝอยในห้องพักต่างๆ และจัดให้มีที่พักลมูลฝอยรวมแยกเป็นห้องพักลมูลฝอยเปียกและห้องพักลมูลฝอยแห้ง โดยได้มอบหมายให้แม่บ้านทำหน้าที่เก็บรวบรวมมูลฝอย และทำ</p>	<p>1. แม่บ้านทำการเก็บรวบรวมมูลฝอยจากสวนต่างๆของโครงการเป็นประจำทุกวัน และ พยายามให้มีมูลฝอยตกค้างน้อยที่สุด</p>	<p>1. ปฏิบัติตามมาตรการ โครงการมีแผนแม่บ้านทำการเก็บรวบรวมมูลฝอยจากสวนต่างๆของโครงการเป็นประจำทุกวัน</p>	<p>- ไม่มีปัญหาและอุปสรรค</p>

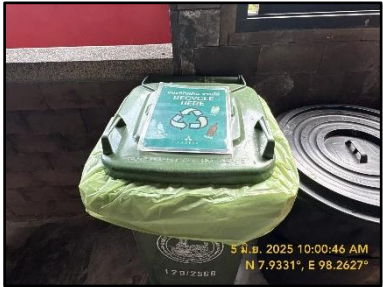
ทรัพยากรสิ่งแวดล้อมและคุณค่าต่างๆ / ผลกระทบต่อสิ่งแวดล้อมที่สำคัญ	มาตรการป้องกันและแก้ไขผลกระทบสิ่งแวดล้อม	การปฏิบัติตามเงื่อนไข	ปัญหาและอุปสรรค
<p>ความสะอาดบริเวณทั่วไปภายในโครงการ ในแต่ละวัน แม่บ้านจะทำการเก็บรวบรวมขยะมูลฝอยจากห้องพักแต่ละห้องของแต่ละอาคาร และมูลฝอยจากอาคารต่างๆ ในบริเวณทั่วไป ก่อนนำไปคัดแยกมูลฝอยที่สามารถนำกลับมาใช้ใหม่จะถูกรวบรวมเพื่อนำไปขาย ส่วนมูลฝอยที่ไม่สามารถกลับมาใช้ใหม่เก็บรวบรวมใส่ถุงดำและมัดปากถุงอย่างมิดชิดก่อนนำไปทิ้งยังห้องพักรวมของโครงการเพื่อรอรถเก็บขนของเอกชนเข้ามาจัดเก็บไปกำจัดยังสถานที่กำจัดมูลฝอยรวมของจังหวัดภูเก็ตต่อไป</p>	<p>2. มีการคัดแยกประเภทมูลฝอย เป็นมูลฝอยประเภทที่สามารถนำกลับมาใช้ใหม่ได้ และมูลฝอยที่ไม่สามารถนำกลับมาใช้ใหม่ได้</p> <p>3. ควรมีการทำความสะอาดถังรองรับมูลฝอยอย่างสม่ำเสมอ และตรวจสอบดูแลสภาพของถังรองรับมูลฝอยบริเวณต่างๆของโครงการให้มีสภาพดีอยู่เสมอ</p> <p>4. ควรเลือกใช้ชนิดของถังรองรับมูลฝอยที่มีความแข็งแรง ทนทาน มีฝาปิดมิดชิด สามารถป้องกันแมลงหรือสัตว์เข้าไปในถังได้</p> <p>5. รมรงค์ให้ผู้พักอาศัยช่วยกันแยกประเภทมูลฝอยก่อนทิ้งลงในถังขยะ ติดป้ายแยกขยะมูลฝอย</p>	<p>2. ปฏิบัติตามมาตรการ โครงการมีแผนแม่บ้านทำการคัดแยกประเภทมูลฝอย เป็นมูลฝอยประเภทที่สามารถนำกลับมาใช้ใหม่ได้ และมูลฝอยที่ไม่สามารถนำกลับมาใช้ใหม่ได้</p> <p>3. ปฏิบัติตามมาตรการ โครงการมีแผนแม่บ้านทำความสะอาดถังรองรับมูลฝอยอย่างสม่ำเสมอ</p> <p>4. ปฏิบัติตามมาตรการ โครงการเลือกใช้ชนิดของถังรองรับมูลฝอยที่มีความแข็งแรง ทนทาน มีฝาปิดมิดชิด สามารถป้องกันแมลงหรือสัตว์เข้าไปในถังได้</p> <p>5. ปฏิบัติตามมาตรการ โครงการรณรงค์ให้ผู้พักอาศัยช่วยกันแยกประเภทมูลฝอยก่อนทิ้งลงในถังขยะ ติดป้ายแยกขยะมูลฝอย</p>

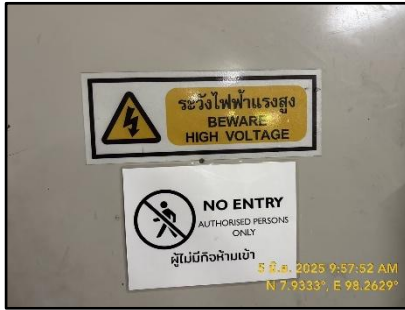
ทรัพยากรสิ่งแวดลอมและคุณค่าต่างๆ / ผลกระทบต่อสิ่งแวดลอมที่สำคัญ	มาตรการป้องกันและแกไขผลกระทบสิ่งแวดลอม	การปฏิบัติตามเงื่อนไข	ปัญหาและอุปสรรค
	7. การติดตั้งหลอดไฟสนาม ควรเลือกใช้สวิตช์บังคับแบบใช้แสงสว่าง (photo switch cell) 8. โครงการควรมีการว่าจ้างช่างไฟฟ้าประจำภายในโครงการอย่างน้อย 1 คน 9. ด้านข้างห้องควบคุมระบบไฟฟ้า จะต้องมีการติดป้ายเตือนอันตรายผู้ที่ผ่านไป-มา	7. ปฏิบัติตามมาตรการ การติดตั้งหลอดไฟสนาม ควรเลือกใช้สวิตช์บังคับแบบใช้แสงสว่าง 8. ปฏิบัติตามมาตรการ โครงการมีช่างไฟฟ้าประจำภายในโครงการอย่างน้อย 1 คน 9. ปฏิบัติตามมาตรการ โครงการมีการติดป้ายเตือนอันตรายผู้ที่ผ่านไป-มา

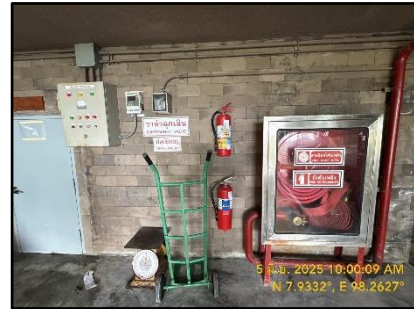
ทรัพยากรสิ่งแวดลอมและคุณค่าต่างๆ / ผลกระทบต่อสิ่งแวดลอมที่สำคัญ	มาตรการป้องกันและแกไขผลกระทบสิ่งแวดลอม	การปฏิบัติตามเงื่อนไข	ปัญหาและอุปสรรค
	<p>2. แสดงป้ายตำแหน่งของระบบป้องกันอัคคีภัยภายในโครงการให้เห็นได้อย่างชัดเจนตรวจสอบสภาพถึงดับเพลิงให้มีสภาพดีอยู่เสมอ</p> <p>3. ควรติดตั้งเครื่องตัดไฟอัตโนมัติ เพื่อป้องกันเหตุเพลิงไหม้ที่อาจจะเกิดขึ้น</p> <p>4. ถึงดับเพลิง ส่วนที่สูงที่สุดจะต้องมีความสูงจากพื้นไม่เกิน 1.50 ม.</p> <p>5. จัดให้มีเจ้าหน้าที่ควบคุมดูแล ตรวจสอบระบบไฟฟ้าอย่างน้อย 1 คน</p> <p>6. จัดให้มีห้องเก็บวัสดุไวไฟ เฉพาะโดยให้อยู่ห่างจากพื้นที่ที่มีประกายไฟ</p>	<p>2. ปฏิบัติตามมาตรการ โครงการแสดงป้ายตำแหน่งของระบบป้องกันอัคคีภัย ภายในโครงการให้เห็นได้อย่างชัดเจน</p> <p>3. ปฏิบัติตามมาตรการ โครงการติดตั้งเครื่องตัดไฟอัตโนมัติ เพื่อป้องกันเหตุเพลิงไหม้ที่อาจจะเกิดขึ้น</p> <p>4. ปฏิบัติตามมาตรการ ถึงดับเพลิง ส่วนที่สูงที่สุดจะต้องมีความสูงจากพื้นไม่เกิน 1.50 ม.</p>

<p>5. ปฏิบัติตามมาตรการ โครงการมีช่างไฟฟ้าประจำภายในโครงการอย่างน้อย 1 คน</p> <p>6. ปฏิบัติตามมาตรการ มีห้องเก็บวัสดุไวไฟ เฉพาะโดยให้อยู่ห่างจากพื้นที่ที่มีประกายไฟ</p>	<p>- ไม่มีปัญหาและอุปสรรค</p> <p>- ไม่มีปัญหาและอุปสรรค</p> <p>- ไม่มีปัญหาและอุปสรรค</p> <p>- ไม่มีปัญหาและอุปสรรค</p> <p>- ไม่มีปัญหาและอุปสรรค</p> <p>- ไม่มีปัญหาและอุปสรรค</p>

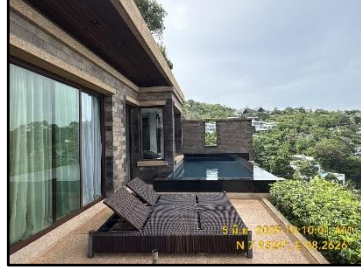
ทรัพยากรสิ่งแวดลอมและคุณค่าต่างๆ / ผลกระทบต่อสิ่งแวดลอมที่สำคัญ	มาตรการป้องกันและแกไขผลกระทบสิ่งแวดลอม	การปฏิบัติตามเงื่อนไข	ปัญหาและอุปสรรค
พักผอนหย่อนใจ ทั้งนี้ บริเวณโดยรอบพื้นที่โครงการไม่ปรากฏแหล่งโบราณสถานหรือแหล่งโบราณคดี การดำเนินโครงการจึงไม่เป็นการบกรวนแหล่งดังกล่าวแต่อย่างใด	3. ควรรออกแบบตัวอาคารและสีอาคารให้กลมกลืนกับสภาพแวดลอม	สมบูรณ์อยู่เสมอ 3. ปฏิบัติตามมาตรการ โครงการออกแบบตัวอาคารและสีอาคารให้กลมกลืนกับสภาพแวดลอม

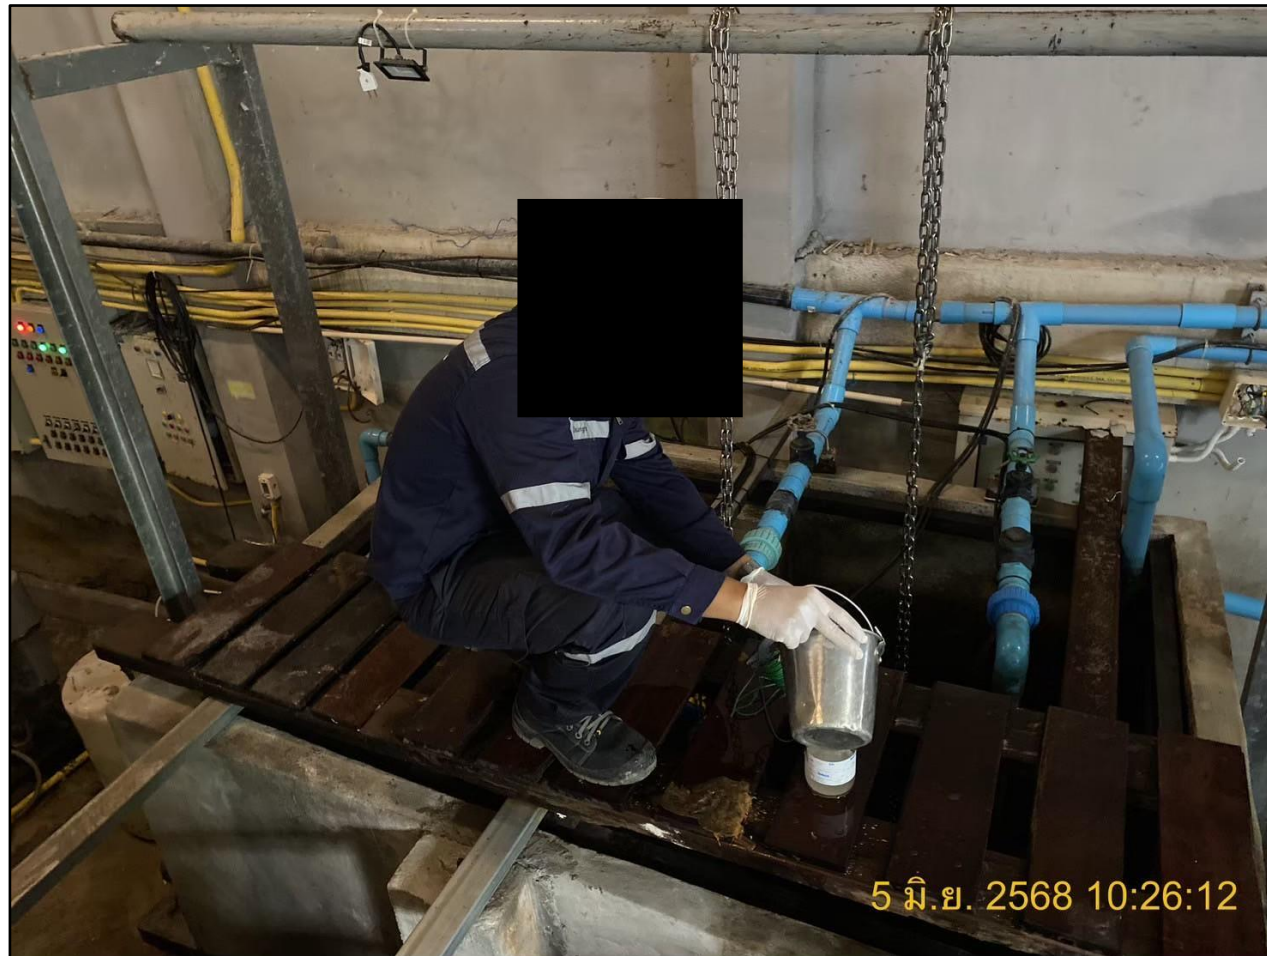
รูปที่ 3.1 จุดเก็บตัวอย่างน้ำทิ้งผ่านการบำบัด

ผลการตรวจวิเคราะห์คุณภาพน้ำทิ้ง ระหว่างปี พ.ศ. 2565 – 2568 พบว่า ผลการตรวจวิเคราะห์ส่วนใหญ่มีค่าเป็นไปตามเกณฑ์มาตรฐานสูงสุดตามมาตรฐานควบคุมการระบายน้ำทิ้งจากอาคารประเภท ค : โรงแรมที่มีจำนวนห้องสำหรับใช้เป็นห้องพักรวมกันทุกชั้นของอาคารหรือกลุ่มของ อาคารไม่เกิน 60 ประกาศกระทรวงทรัพยากรธรรมชาติและสิ่งแวดล้อม เรื่อง กำหนดมาตรฐานควบคุมการระบายน้ำทิ้งจากอาคารบางประเภทและบางขนาด ลงวันที่ 28 มิถุนายน 2567 ประกาศในราชกิจจานุเบกษาเล่มที่ 141 ตอนพิเศษ 233ง ลงวันที่ 27 สิงหาคม 2567 อย่างไรก็ตามน้ำทิ้งของโครงการที่ผ่านการบำบัดแล้วจะนำกลับมาใช้ประโยชน์ เช่นการรดน้ำต้นไม้ในพื้นที่สีเขียว แต่อย่างไรก็ตามทางบริษัทที่ปรึกษาแนะนำให้โครงการตรวจสอบประสิทธิภาพของระบบให้สามารถบำบัดน้ำเสียให้ได้ตามที่ได้ออกแบบไว้ทั้งหมด
