## บทที่ 1

#### 1.1 ความเป็นมาของการจัดทำรายงาน

- ชื่อโครงการ โครงการเหมืองแร่ชนิดแร่หินอุตสาหกรรมชนิดหินปูนและหินทัฟฟ์ เพื่ออุตสาหกรรมก่อสร้าง คำขอประทานบัตรที่ 1/2563 (ประทานบัตรเลขที่ 31022/16546)
- สถานที่ตั้งโครงการ หมู่ที่ 4 ตำบลกองดิน อำเภอแกลง จังหวัดระยอง ปรากฏในแผนที่ภูมิประเทศ ลำดับชุด L7018 ระวาง 5334 มาตราส่วน 1:50,000 ของกรมแผนที่ทหาร (ประเทศไทย) โดยมีค่าพิกัดฉากสากล ระบบ WGS.1984 ระหว่าง 0803000-0804000 ตะวันออก และ 1419400-1420300 เหนือ (รูปที่ 1.2-1)
- ขนาดพื้นที่โครงการ เนื้อที่ 238-0-58 ไร่
- เจ้าของโครงการ บริษัท ศิลา แกล่ง จำกัด

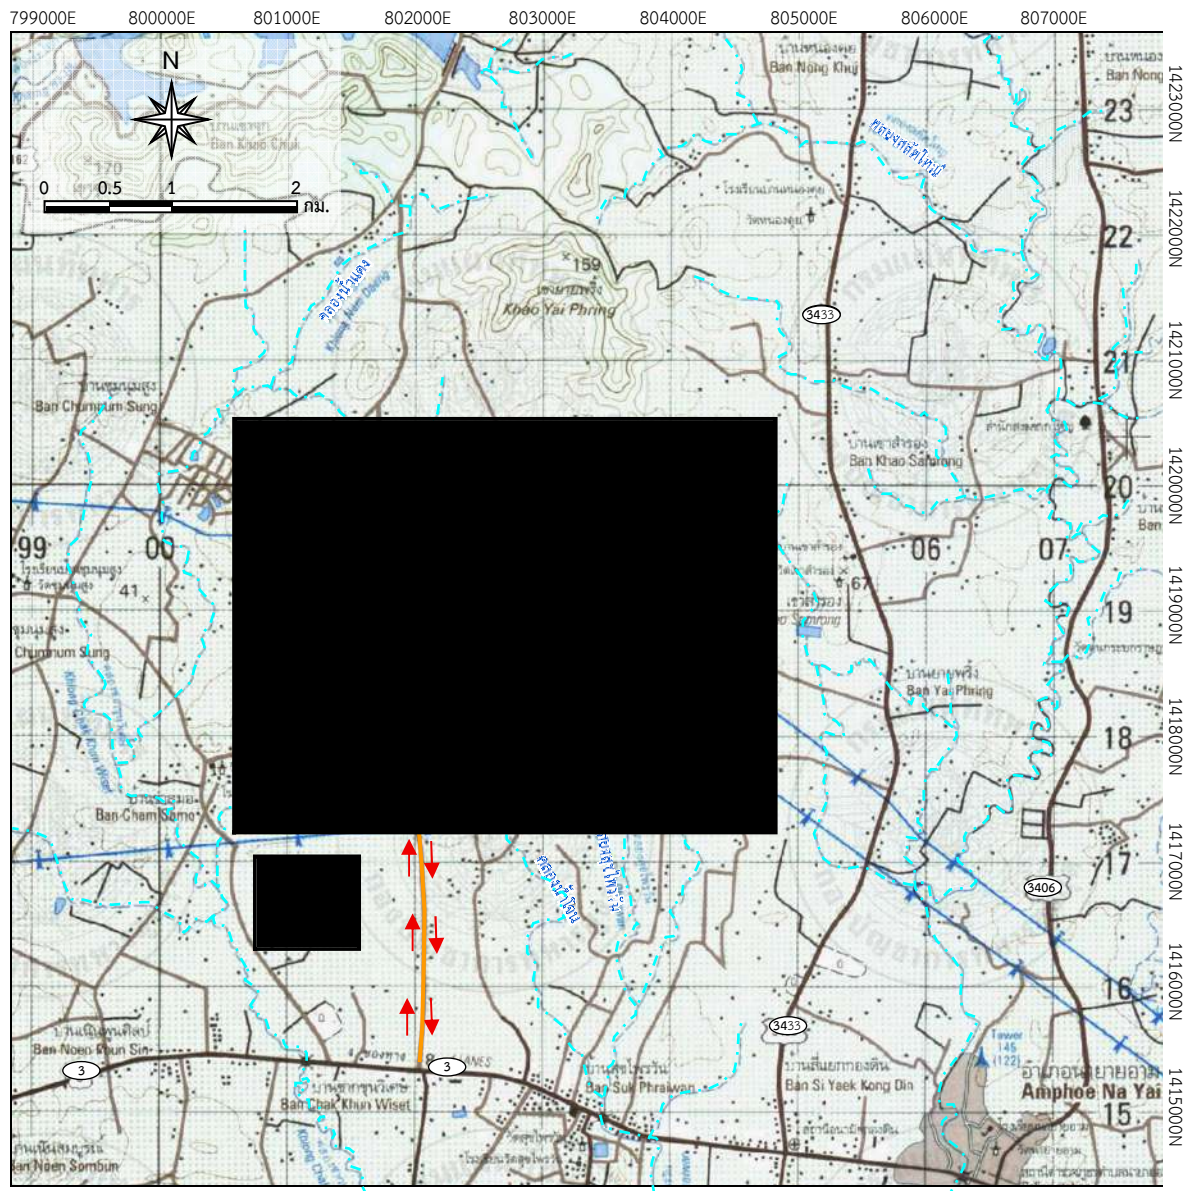
### รูปที่ 1.4-1 การคมนาคมเข้าสู่พื้นที่โครงการ และเส้นทางการขนส่งแร่

การคมนาคมเพื่อเข้าสู่พื้นที่โครงการ สามารถเดินทางได้สะดวกโดยรถยนต์ พื้นที่โครงการอยู่ห่างจากตัวจังหวัดระยองประมาณ 69 กม. โดยเริ่มจากบริเวณตัวจังหวัดระยอง ใช้เส้นทางหลวงหมายเลข 3 (ถนนสุขุมวิท) มุ่งหน้าไปอำเภอแกลง ประมาณ 48 กม. จะถึงบริเวณสามแยกแกลง จากสามแยกนี้ให้เดินทางต่อไปอีกประมาณ 16 กม. แล้วเลี้ยวซ้ายเข้าถนนมะค่าไทรงามประมาณ 4 กม. จะถึงสี่แยกแล้วเลี้ยวขวาตามทางลูกรังไปอีกประมาณ 1 กม. จะถึงพื้นที่โครงการ (ดูรูปที่ 1.2-1 และรูปที่ 1.4-1)

การขนส่งแร่ของโครงการ เริ่มจากหน้าเหมืองไปยังโรงโม่หิน จะใช้เส้นทางสาธารณประโยชน์ทางด้านทิศใต้ของโครงการระยะทางประมาณ 0.9 ม. มีสภาพเป็นถนนลูกรังบดอัดแน่น เพื่อขึ้นสู่ถนนสาธารณประโยชน์มะค่าไทรงามอีกประมาณ 650 ม. เพื่อเข้าสู่โรงโม่หินของบริษัทฯ จากนั้นแร่ที่ทำการบดย่อยลดขนาดตามความต้องการของลูกค้าแล้ว จะถูกขนส่งไปยังผู้รับซื้อภายนอก โดยจะใช้เส้นทางเดิมที่ขนส่งอยู่ในปัจจุบัน คือ ถนนสาธารณประโยชน์มะค่าไทรงาม เพื่อขึ้นสู่ทางหลวงหมายเลข 3 (ดูรูปที่ 1.2-1 และรูปที่ 1.4-1)

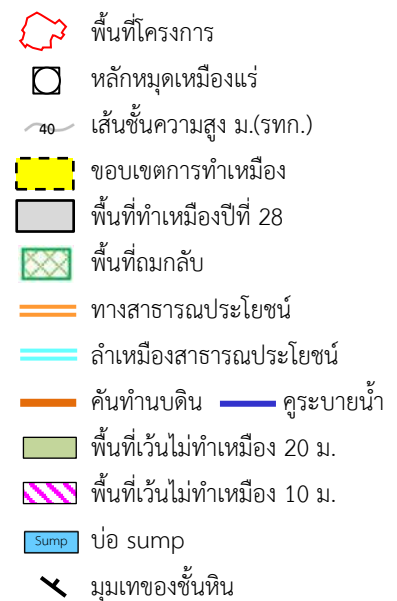
รูปที่ 1.6-1 แสดงลักษณะหน้าเหมืองและภาพตัดขวางเมื่อสิ้นสุดการทำเหมืองปีที่ 28

หินปูนและหินทัฟฟ์ที่ได้จากการระเบิดผลิตบริเวณหน้าเหมืองจะใช้รถขุดตัก Back Hoe ตักหินปูนใส่รถบรรทุกสิบล้อลำเลียงไปยังลานกองแร่ต่อไป การทำเหมืองจะทำจากระดับความสูงประมาณ 40 ม. (รทก.) ไหลลดระดับลงมาตามขอบเขตแหล่งแร่หินปูนและหินทัฟฟ์จนถึงระดับต่ำสุดที่ระดับ 10 ม.(รทก.) การทำเหมืองจะเปิดเป็นขั้นขั้นบันได (Benching method) โดยมีความสูงแต่ละขั้น 10 ม. และมีความลาดชันรวมของหน้าเหมืองไม่เกิน 45 องศา โดยแผนที่แสดงลักษณะพื้นที่หน้าเหมืองก่อนการทำเหมืองและเมื่อสิ้นสุดการทำเหมืองในแต่ละปี แสดงดังรูปที่ 1.5-1 ถึงรูปที่ 1.6-1

การทำเหมืองจะเปิดเป็นแบบขั้นบันได (Benching Method) โดยมีความสูงของแต่ละขั้นบันได ประมาณ 10 ม. มีความกว้างของแต่ละขั้นบันไดไม่ต่ำกว่า 10 ม. โดยกำหนดความลาดชันรวม (Overall Slope) ไม่เกิน 45 องศา

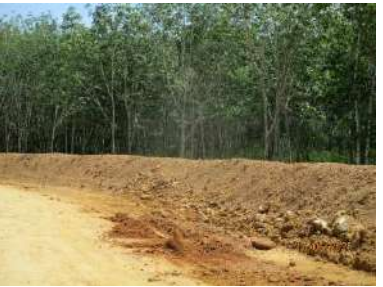
<p>แนวคันทำนบดิน</p>

<p>ป้ายแสดงข้อมูลรายละเอียดเกี่ยวกับโครงการ</p>
<p>4) ให้จัดสร้างคันทำนบดินและคูระบายน้ำบริเวณขอบเขตการทำเหมืองเฉพาะด้านที่ติดกับลำเหมืองสาธารณะประโยชน์ เพื่อป้องกันผลกระทบด้านการชะล้างของน้ำลงสู่ทางน้ำดังกล่าว (รูปที่ 1 ในเอกสารแนบภาคผนวกที่ 1) โดยกำหนดลักษณะของคันทำนบดินให้เป็นรูปสี่เหลี่ยมคางหมู ขนาดฐานด้านล่างกว้างประมาณ 6 ม. ด้าน บนกว้างประมาณ 2 ม. สูงประมาณ 2 ม. และคูระบายน้ำขนาดท้องร่องกว้าง 0.7 ม. ด้านบนกว้าง 1 ม. และลึก 0.5 ม.</p> <p>พร้อมทั้งปลูกไม้โตเร็วบนคันทำนบจำนวน 3 แถว คือ บริเวณด้านบนคันทำนบ จำนวน 1 แถว และบริเวณด้านล่างคันทำนบดินทั้ง 2 ด้าน</p>	- มีการสร้างคันทำนบดิน คูระบายน้ำ และได้มีการปลูกต้นไม้บนคันทำนบดิน เพื่อป้องกันการชะล้างพังทลาย	-

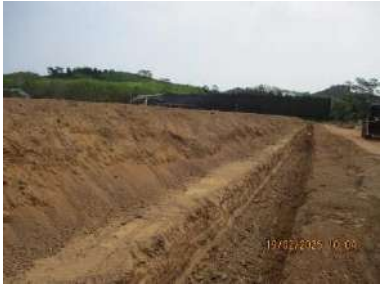
คุระบายน้ำ

มาตรการป้องกัน และแก้ไขผลกระทบสิ่งแวดล้อม	รายละเอียดของการปฏิบัติ	เหตุผลที่ไม่ปฏิบัติ/ปฏิบัติไม่ครบ/ เปลี่ยนแปลงการปฏิบัติและข้อเสนอแนะ	รูป/เอกสารอ้างอิง
โดยพิจารณาเลือกพันธุ์ไม้ท้องถิ่นที่เป็นไม้โตเร็ว และไม่ทรงสูง เช่น สนประดิพัทธ์ หรือสนทะเล เป็น ต้น และปลูกพืชคลุมดินเพื่อป้องกันการชะล้าง พังทลาย		-

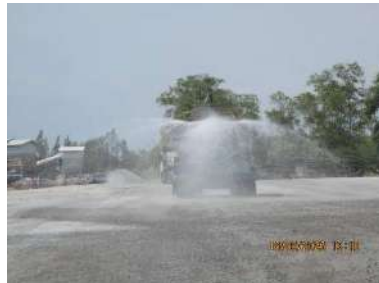
<p>การฉีดพรมน้ำบริเวณลานกองแร่</p>
<p>2) กำหนดให้ใช้เครื่องเจาะรูระเบิดที่ติดตั้งอุปกรณ์กำจัดฝุ่นจากรูระเบิด พร้อมทั้งให้มีถังดักฝุ่นเพื่อป้องกันการฟุ้งกระจายของฝุ่นละอองในอากาศ</p>	<p>- วิศวกรผู้ควบคุมของโครงการได้ใช้เครื่องเจาะรูระเบิดที่มีอุปกรณ์เก็บฝุ่นติดตั้งที่ตำแหน่งหัวเจาะ พร้อมทั้งมีถังดักฝุ่นเพื่อป้องกันและลดการฟุ้งกระจายของฝุ่นละอองที่เกิดจากการเจาะรูระเบิด</p>	-

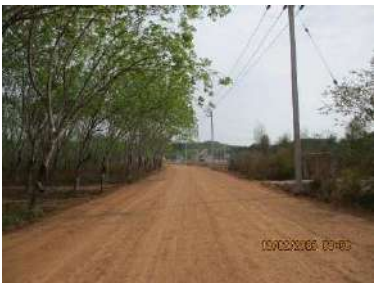
<p>เส้นทางขนส่งแร่ภายในโครงการ</p>

4) ดูแลรักษาเส้นทางขนส่งลำเลียงแร่ภายใน โครงการ และเส้นทางขนส่งแร่ที่จะขนส่งไปยังโรง โม่หิน ให้อยู่ในสภาพดีตลอดระยะเวลาปฏิบัติงาน หากพบว่าชำรุดเสียหาย ให้ดำเนินการซ่อมแซม ทันที	- ทางโครงการมีการดูแลรักษาเส้นทางขนส่ง ลำเลียงแร่ภายในโครงการ และเส้นทางขนส่งแร่ที่ จะขนส่งไปยังโรงโม่หิน ให้อยู่ในสภาพดีอยู่เสมอ หากพบว่าชำรุดเสียหายจะดำเนินการซ่อมแซม ทันที	-

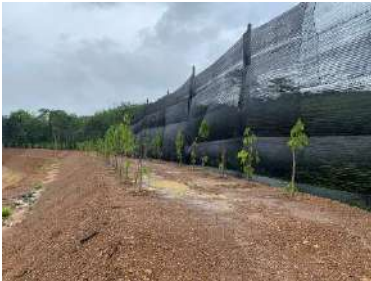
<p>แนวต้นไม้บนคันทำนบดิน</p>

6) ให้ดูแลต้นไม้ที่ได้ปลูกไว้แล้วบริเวณคัน ทำนบดิน หากพบว่าต้นไม้ล้มตายลง ให้ดำเนินการ ปลูกทดแทนทันที โดยพิจารณาเลือกพันธุ์ไม้ท้องถิ่น ที่เป็นไม้โตเร็วและไม้ทรงสูง เช่น สนประดิพัทธ์ หรือสนทะเล เป็นต้น	- มีการดูแลต้นไม้ที่ได้ปลูกไว้แล้วบริเวณคันทำนบ ดินให้เจริญเติบโตได้ดีอยู่เสมอ หากพบว่าต้นไม้ ล้มตายลง จะดำเนินการปลูกทดแทนทันที	-

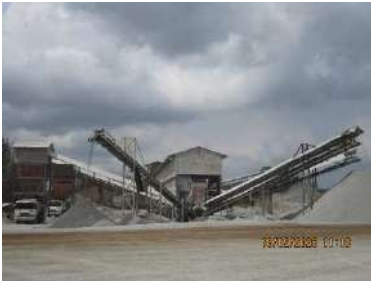
<p>การปิดคลุมโรงโม่ และสายพานลำเลียง</p>

7) กำหนดให้โรงโม่หินของโครงการจะต้องมี ระบบป้องกันผลกระทบสิ่งแวดล้อมตามประกาศ กรมอุตสาหกรรมพื้นฐานและการเหมืองแร่ “เรื่อง ให้โรงโม่บดหรือย่อยหินมีระบบป้องกันผลกระทบ สิ่งแวดล้อม” อย่างเคร่งครัด	- โครงการจะดำเนินการให้เป็นไปตามประกาศกรม อุตสาหกรรมพื้นฐานและการเหมืองแร่ เรื่อง ให้ โรงโม่บด หรือย่อยหินมีระบบป้องกันผลกระทบ สิ่งแวดล้อมอย่างเคร่งครัด ในกรณีที่พบว่าระบบ ป้องกันฝุ่นละออง โดยเฉพาะระบบสเปรย์น้ำ ชำรุดเสียหายจะดำเนินการแก้ไขสาเหตุดังกล่าว ให้แล้วเสร็จโดยทันที	-

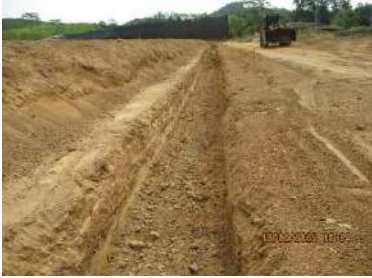
<p>คูระบายน้ำ</p>

3) ให้จัดสร้างคูระบายน้ำบริเวณขอบเขตพื้นที่โครงการ ตั้งแต่หลักหมุดที่ 10-11-12-13 (รูปที่ 1 ในเอกสารแนบภาคผนวกที่ 1) เพื่อป้องกันน้ำที่จะไหลบ่าเข้าสู่พื้นที่โครงการ ให้ไหลลงสู่แนวลำเหมืองสาธารณะประโยชน์	- ทางโครงการมีการสร้างคูระบายน้ำบริเวณขอบเขตพื้นที่โครงการ เพื่อป้องกันน้ำที่จะไหลบ่าเข้าสู่พื้นที่โครงการ ให้ไหลลงสู่แนวลำเหมืองสาธารณะประโยชน์	-

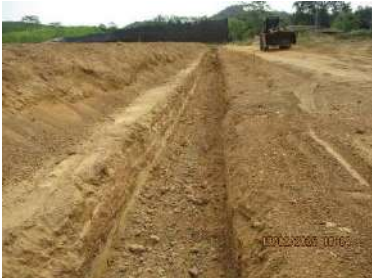
<p>คูระบายน้ำ</p>

มาตรการป้องกัน และแก้ไขผลกระทบสิ่งแวดล้อม	รายละเอียดของการปฏิบัติ	เหตุผลที่ไม่ปฏิบัติ/ปฏิบัติไม่ครบ/ เปลี่ยนแปลงการปฏิบัติและข้อเสนอแนะ	รูป/เอกสารอ้างอิง
โดยพิจารณาเลือกพันธุ์ไม้ท้องถิ่นที่เป็นไม้โตเร็ว และไม้ทรงสูง เช่น สนประดิพัทธ์ หรือสนทะเล เป็นต้น และปลูกพืชคลุมดินเพื่อป้องกันการชะล้าง พังทลาย			<div>

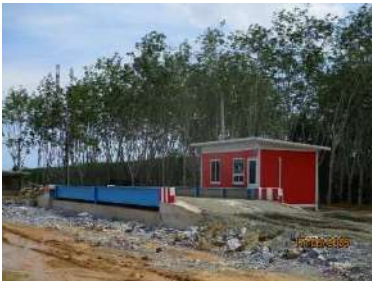
<p>จุดชั่งน้ำหนักรถบรรทุก</p>

2) ให้จำกัดน้ำหนักบรรทุกและความเร็ว รถบรรทุกแร่ ความเร็วของรถยนต์ และเครื่องจักร กลทุกชนิดที่สัญจรภายในโครงการ เส้นทางขนส่ง แร่ภายนอกโครงการบริเวณถนนสาธารณะประโยชน์ มะค่าไทรงาม โดยให้ใช้ความเร็วไม่เกิน 30 กม./ชม. พร้อมทั้งติดตั้งป้ายควบคุมความเร็ว พร้อมทั้งจัดหา ผ้าใบปิดคลุมแร่ให้มิดชิดตลอดเวลาที่มีการขนส่ง ลำเลียงแร่	- ก่อนออกพื้นที่โครงการได้จัดให้มีจุดชั่งน้ำหนัก รถบรรทุกเพื่อควบคุมไม่ให้น้ำหนักเกินตามที่ ราชการกำหนด พร้อมกำชับให้พนักงานขับรถใช้ ความเร็วไม่เกิน 30 กิโลเมตร/ชั่วโมง ในช่วงที่ ผ่านชุมชน และติดป้ายเตือนให้ปิดคลุมกระบะ บรรทุกให้มิดชิดก่อนออกจากโครงการ	-

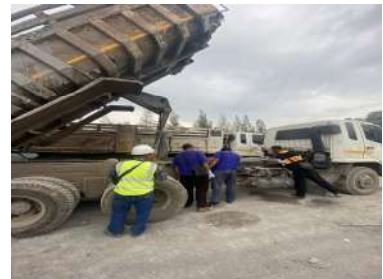
ตรวจเช็คสภาพรถบรรทุก

3) ทำการตรวจเช็ครถบรรทุกแร่ เช่น ระบบห้ามล้อ ระบบไฟฟ้า การทำงานของเครื่องยนต์ ระบบเกียร์ และอื่นๆ ให้อยู่ในสภาพที่ใช้งานได้ดี และปลอดภัยอยู่เสมอ	- มีการตรวจเช็คสภาพเครื่องของรถบรรทุก ให้อยู่ในสภาพที่ใช้งานได้ดี และปลอดภัยอยู่เสมอ	-

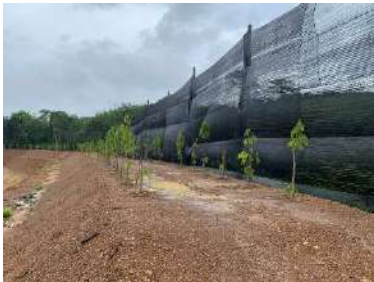
แนวปลูกต้นไม้บริเวณพื้นที่เวนคืนการทำเหมือง

3) ให้ดูแลรักษาต้นไม้ เพื่อใช้เป็นแนวป้องกัน ฝุ่นละอองและเสียงรบกวน โดยเฉพาะบริเวณพื้นที่ แนวเวนคืนการทำเหมือง ระยะ 10 ม. และ 20 ม. และ ให้ใช้แนวต้นไม้ดังกล่าวเป็นแนวบดบังทัศนียภาพ การมองเห็นบริเวณพื้นที่ทำเหมือง หากพบว่า ต้นไม้ล้มตายลงให้ดำเนินการปลูกเสริมทันที	- โครงการจะดูแลรักษาต้นไม้บริเวณพื้นที่เวนคืน ทำเหมือง ระยะ 10 ม. และ 20 ม. เพื่อใช้เป็น แนวป้องกันฝุ่นละอองและเสียงรบกวน และใช้ แนวต้นไม้ดังกล่าวเป็นแนวบดบังทัศนียภาพการ มองเห็นบริเวณพื้นที่ทำเหมือง หากพบว่าต้นไม้ ล้มตายลงจะดำเนินการปลูกเสริมทันที	-

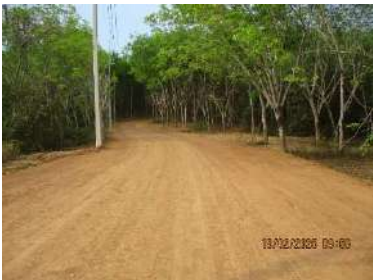
<p>เส้นทางขนส่งแร่</p>

มาตรการป้องกัน และแก้ไขผลกระทบสิ่งแวดล้อม	รายละเอียดของการปฏิบัติ	เหตุผลที่ไม่ปฏิบัติ/ปฏิบัติไม่ครบ/ เปลี่ยนแปลงการปฏิบัติและข้อเสนอแนะ	รูป/เอกสารอ้างอิง
<p>5.3 กำหนดให้มีการตรวจวัดสภาพแวดล้อมในการทำงานสำหรับพนักงานที่มีความเสี่ยงในการสัมผัสกับมลพิษ ปีละ 1 ครั้ง (ช่วงเดือนมกราคม-กุมภาพันธ์) โดยให้ทำการตรวจวัดในดัชนีดังต่อไปนี้</p> <ul style="list-style-type: none"> <li>-Respirable Dust</li> <li>-Total Dust</li> <li>-ตรวจวัดเสียงโดยการจำแนกตามความถี่</li> </ul>	<p>- ปัจจุบันทางโครงการอยู่ระหว่างเตรียมการท่าเหมือง ยังไม่พบพนักงานที่มีความเสี่ยงในการสัมผัสกับมลพิษ</p>	-	-
<p>6. คมนาคม</p> <p>ให้ตรวจสอบสภาพเส้นทางขนส่งแร่ รวมทั้งป้ายสัญญาณจราจร เพื่อให้อยู่ในสภาพการใช้ได้ดีอย่างมีประสิทธิภาพอยู่เสมอ หากบริเวณใดชำรุดเสียหายต้องรีบซ่อมแซมทันที</p>	<p>- ทำการตรวจสอบสภาพเส้นทางขนส่งแร่และป้ายสัญญาณจราจรต่างๆ ให้อยู่ในสภาพใช้การได้ดี หากพบว่าชำรุดเสียหายจะดำเนินการซ่อมแซมทันที</p>	-

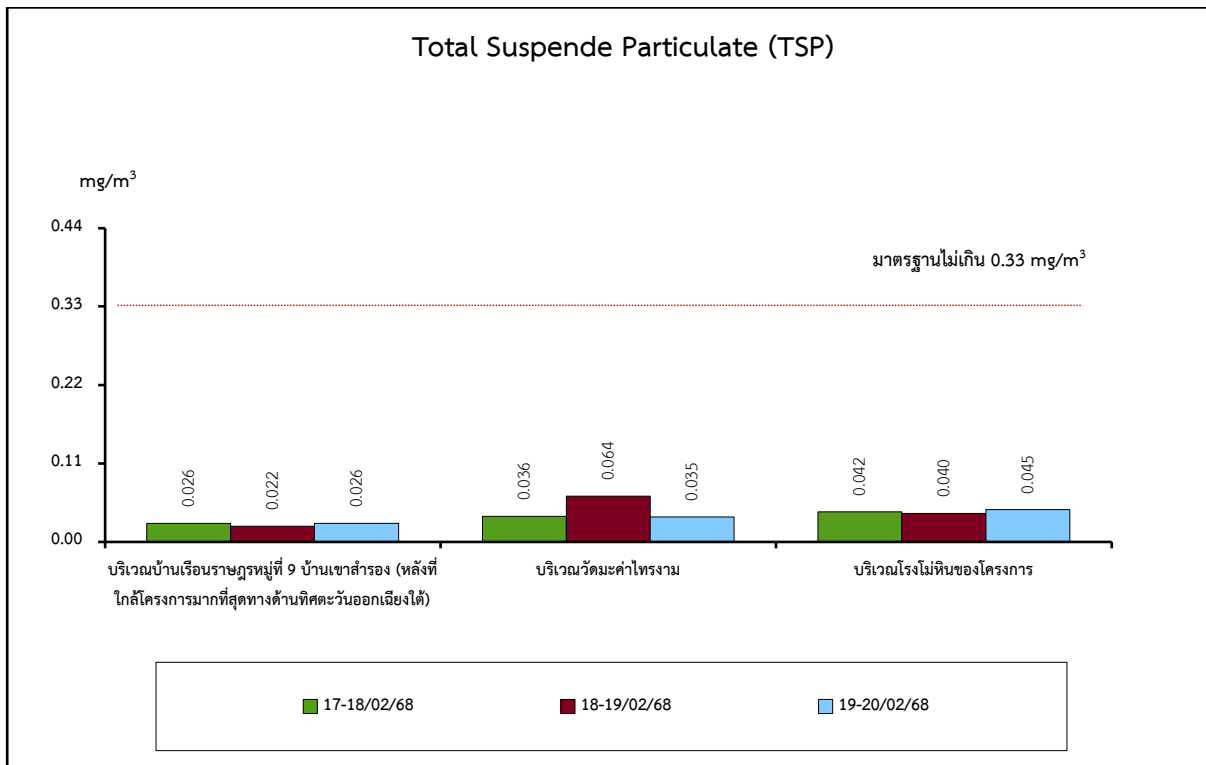
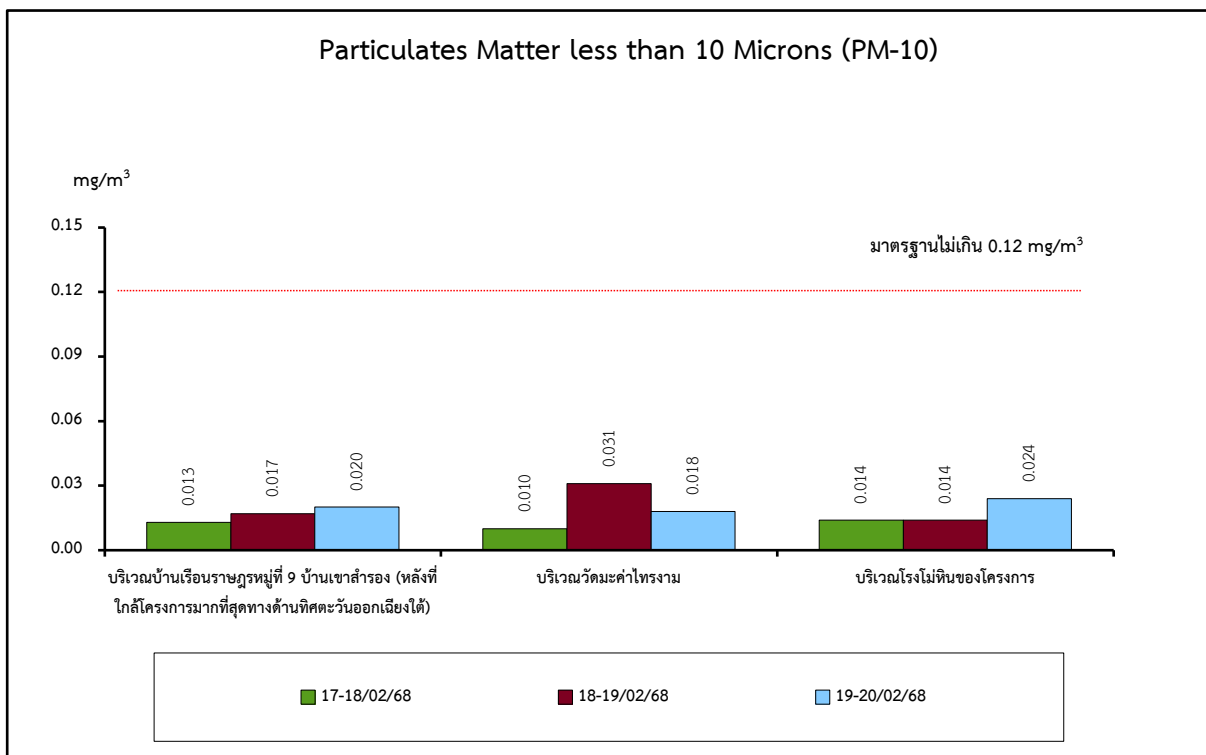
รูปที่ 3.3-2 กราฟแสดงผลการตรวจวัดคุณภาพอากาศในบรรยากาศในปัจจุบัน

จากการตรวจวัดปริมาณฝุ่นละอองแขวนลอยทั้งหมดในบรรยากาศ (TSP) และปริมาณฝุ่นละอองขนาดเล็กไม่เกิน 10 ไมครอน ( $PM_{10}$ ) เมื่อวันที่ 17-20 กุมภาพันธ์ 2568 จำนวน 3 สถานี ได้แก่ บริเวณบ้านเรือนราษฎรหมู่ที่ 9 บ้านเขาสารอง (หลังที่ใกล้โครงการมากที่สุดทางด้านทิศตะวันออกเฉียงใต้) บริเวณวัดมะค่าไทรงาม และบริเวณโรงโม่หินของโครงการ เมื่อนำผลการตรวจวัดมาเปรียบเทียบกับมาตรฐานตามประกาศคณะกรรมการสิ่งแวดล้อมแห่งชาติ ฉบับที่ 24 (พ.ศ. 2547) เรื่อง กำหนดมาตรฐานคุณภาพอากาศในบรรยากาศโดยทั่วไป ที่กำหนดให้ปริมาณ TSP และ  $PM_{10}$  ไม่เกิน 0.330 มิลลิกรัม/ลูกบาศก์เมตร และ 0.120 มิลลิกรัม/ลูกบาศก์เมตร ตามลำดับ พบว่า ผลการตรวจวัดมีค่าอยู่ในเกณฑ์มาตรฐานที่กำหนดทุกสถานี (รูปที่ 3.3-2)

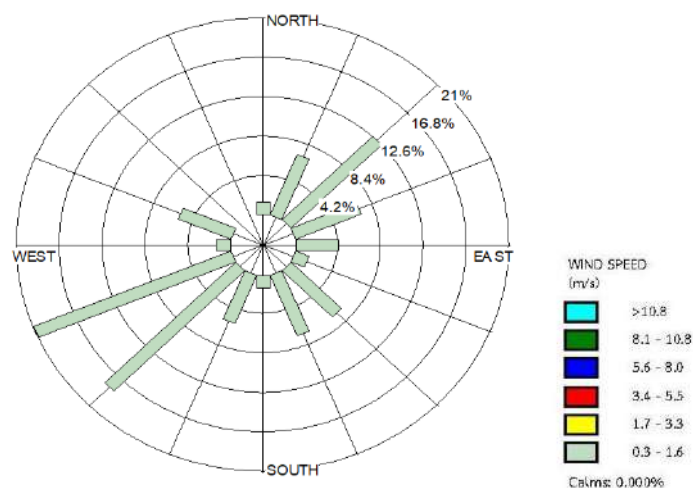
รูปที่ 3.4-1 ผังแสดงความเร็วและทิศทางลม บริเวณวัดมะค่าไทรงาม  
ระหว่างวันที่ 17-20 กุมภาพันธ์ 2568

ทิศทางลม ความเร็วลม	เปอร์เซ็นต์ความเร็วลม (%)				
	บริเวณวัดค่าเขาภูทิว				
	Light Air (1-5 Km/hr)	Light Breeze (6-11 Km/hr)	Gentle Breeze (12-19 Km/hr)	Moderate Breeze (20-28 Km/hr)	Fresh Breeze (29-38 Km/hr)
N	1.389	-	-	-	-
NNE	6.944	-	-	-	-
NE	12.500	-	-	-	-
ENE	6.944	-	-	-	-
E	4.167	-	-	-	-
ESE	1.389	-	-	-	-
SE	6.944	-	-	-	-
SSE	6.944	-	-	-	-
S	1.389	-	-	-	-
SSW	5.556	-	-	-	-
SW	18.056	-	-	-	-
WSW	20.833	-	-	-	-
W	1.389	-	-	-	-
WNW	5.556	-	-	-	-
NW	-	-	-	-	-
NNW	-	-	-	-	-
Total	100.000	0.000	0.000	0.000	0.000
ลมสงบ (Calm) <0.3 m/s (<1 km/hr)	0.000

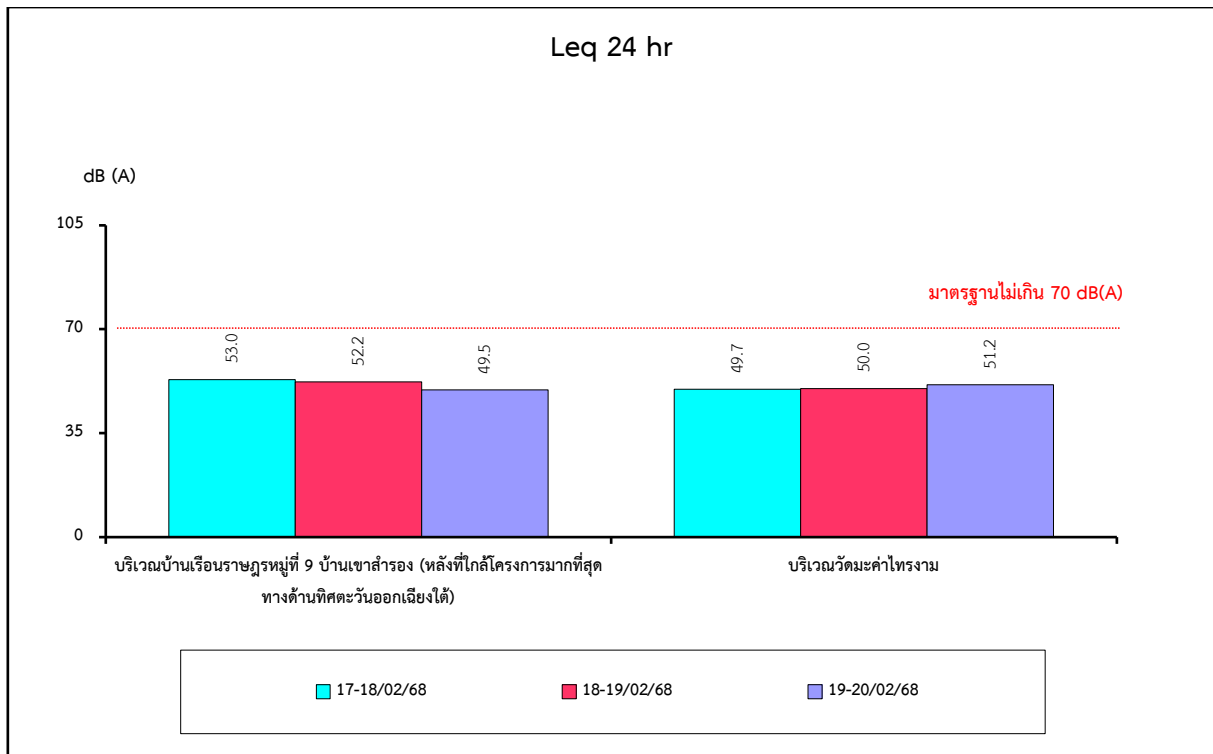
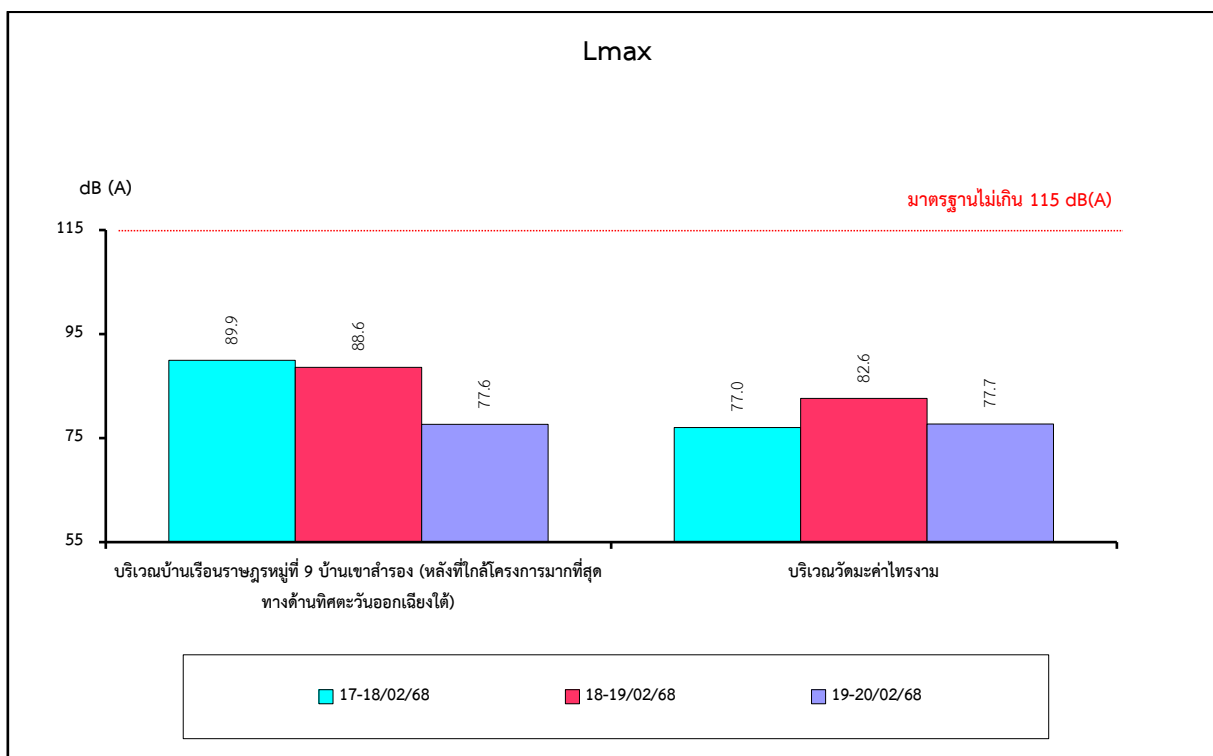
รูปที่ 3.5-2 กราฟแสดงผลการตรวจวัดระดับเสียงในปัจจุบัน

จากการตรวจวัดระดับเสียงเฉลี่ย 24 ชั่วโมง ( $L_{eq}$  24 hr) และระดับเสียงสูงสุด ( $L_{max}$ ) เมื่อวันที่ 17-20 กุมภาพันธ์ 2568 จำนวน 2 สถานี ได้แก่ บริเวณบ้านเรือนราษฎรหมู่ที่ 9 บ้านเขาสารอง (หลังที่ใกล้โครงการมากที่สุดทางด้านทิศตะวันออกเฉียงใต้) และบริเวณวัดมะค่าไทรงาม พบว่า ตรวจวัดระดับเสียงเฉลี่ย 24 ชั่วโมง ( $L_{eq}$  24 hr) และระดับเสียงสูงสุด ( $L_{max}$ ) ทุกสถานีที่ตรวจวัดมีค่าอยู่ในเกณฑ์มาตรฐานที่กำหนด (รูปที่ 3.5-2) เมื่อนำผลการตรวจวัดที่ได้มาเปรียบเทียบกับมาตรฐานตามประกาศคณะกรรมการสิ่งแวดล้อมแห่งชาติ ฉบับที่ 15 (พ.ศ. 2540) เรื่อง กำหนดมาตรฐานระดับเสียงโดยทั่วไป และประกาศกระทรวงทรัพยากรธรรมชาติและสิ่งแวดล้อม (พ.ศ. 2548) เรื่อง กำหนดมาตรฐานควบคุมระดับเสียงและความสั่นสะเทือนจากการทำเหมืองหิน ที่กำหนดให้ค่าระดับเสียงเฉลี่ย 24 ชั่วโมง ( $L_{eq}$  24 hr) มีค่าได้ไม่เกิน 70.0 dB(A) และ  $L_{max}$  มีค่าได้ไม่เกิน 115.0 dB(A)

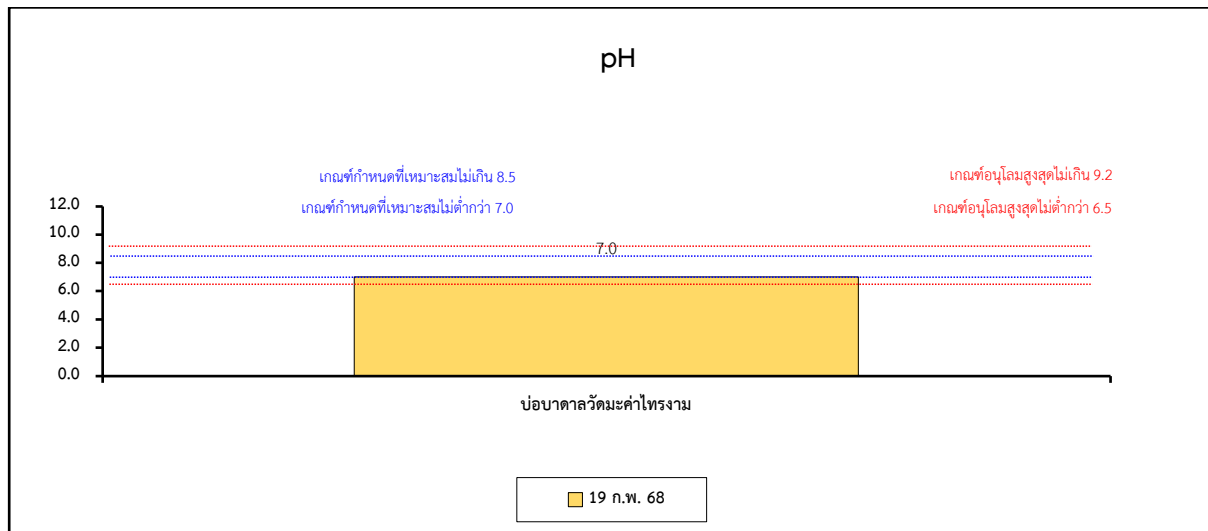
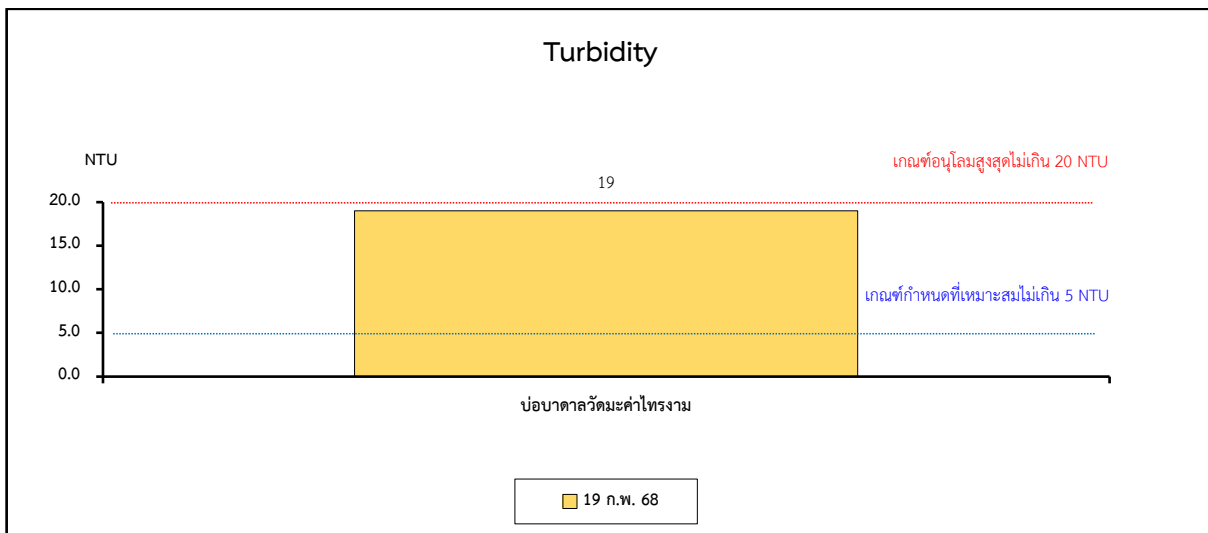
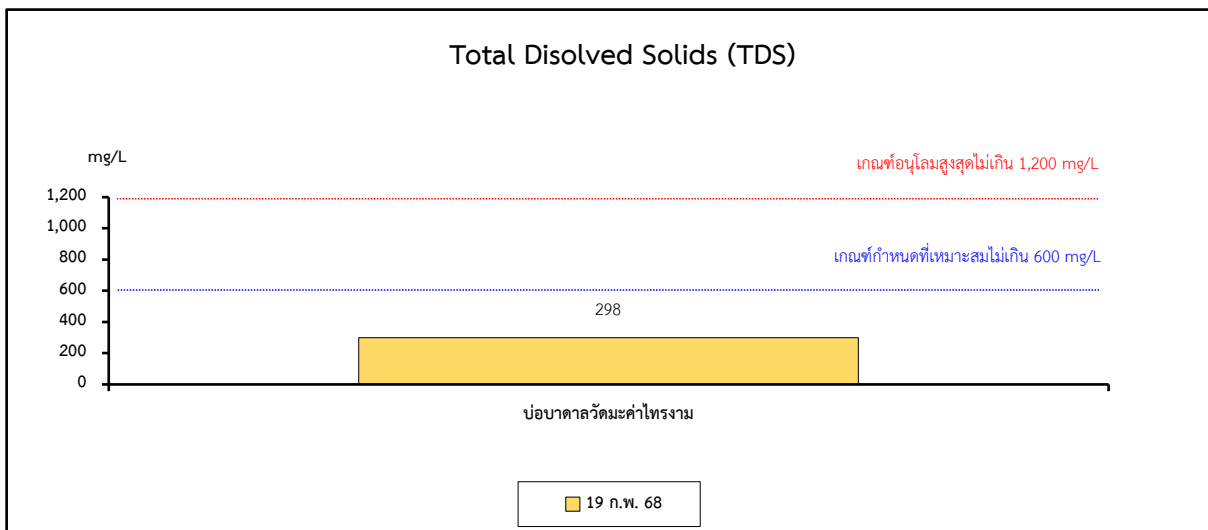
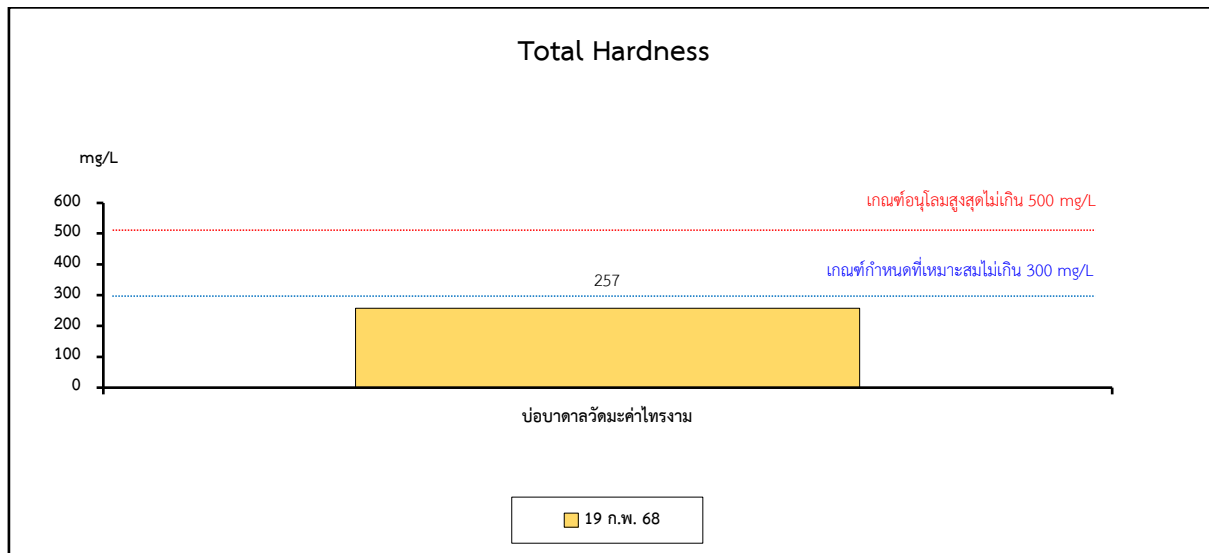
รูปที่ 3.7-3 กราฟแสดงผลการวิเคราะห์คุณภาพน้ำใต้ดินในปัจจุบัน

จากการวิเคราะห์คุณภาพน้ำ บ่อบาดาลวัดมะค่าไทรงาม (รูปที่ 3.7-3) พบว่า มีค่าอยู่ในเกณฑ์มาตรฐานที่กำหนดมีค่าอยู่ในเกณฑ์ที่กำหนดตามประกาศกระทรวงทรัพยากรธรรมชาติและสิ่งแวดล้อม เรื่อง กำหนดหลักเกณฑ์และมาตรการในทางวิชาการสำหรับการป้องกันด้านสาธารณสุขและการป้องกันในเรื่องสิ่งแวดล้อมเป็นพิษ พ.ศ. 2551 (มาตรฐานน้ำบาดาลที่จะใช้บริโภคได้)
