รายงานผลการปฏิบัติตามมาตรการป้องกันและแก้ไขผลกระทบสิ่งแวดล้อม  
และมาตรการติดตามตรวจสอบคุณภาพสิ่งแวดล้อม

## โครงการ บุราสาหรี่ ไอส์แลนด์ เอสเคป

บริษัท เกาะมะพร้าว ไอส์แลนด์ จำกัด

ประจำเดือน มกราคม - มิถุนายน พ.ศ. 2568

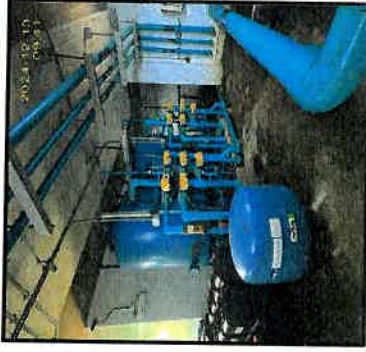
| องค์ประกอบทาง<br>สิ่งแวดล้อม | ผลกระทบสิ่งแวดล้อมที่สำคัญ | มาตรการป้องกัน<br>และแก้ไขผลกระทบสิ่งแวดล้อม | การปฏิบัติตามมาตรการฯ | ปัญหา |
|---|---|---|---|---|
| | <p>ผลกระทบต่อผู้ใช้น้ำบ่อข้างเคียง จากการสำรวจอัตราการให้น้ำของบ่อบาดาล จำนวน 6 บ่อ มีปริมาตรน้ำรวม 288 ลบ.ม./วัน โดยปริมาณน้ำใช้ในโครงการประมาณ 223.29 ลบ.ม./วัน ซึ่งเพียงพอต่อการใช้น้ำของโครงการ</p> <p>โครงการได้จัดให้มีการนำน้ำฝนเอนน้ำธรรมชาติ ภายในพื้นที่โครงการ ปริมาตร 3,500 ลบ.ม. มาใช้ประโยชน์เป็นแหล่งน้ำสำรอง เพื่อลดการใช้น้ำจากบ่อบาดาล โดยสูบเข้าเก็บในถังเก็บน้ำดิบสำเร็จรูปของอาคารส่วนบริการ</p> <p>3) การปรับปรุงคุณภาพน้ำใช้</p> <p>น้ำจากบ่อน้ำบาดาลถูกสูบลงสู่ถังเก็บน้ำดิบใต้ดินโดยโครงการปรับปรุงคุณภาพน้ำก่อนลงสู่ถังเก็บน้ำดิบของโครงการ เพื่อช่วยให้กับส่วนต่างๆ ของโครงการ รายละเอียดขั้นตอนการปรับปรุงคุณภาพน้ำ มีดังนี้</p> <ol style="list-style-type: none"> <li>1. ถังเติมคลอรีน (Chlorine System) เป็นระบบฆ่าเชื้อโรคด้วยคลอรีน เพื่อฆ่าเชื้อโรคแบคทีเรียและไวรัสในน้ำ ซึ่งจะควบคุมด้วย Chlorine Sensor เพื่อควบคุมค่าคลอรีนอิสระคงเหลือ (Free Residual Chlorine) ให้อยู่ในช่วง 0.20-1.20 มิลลิกรัม/ลิตร เทียบเท่ากับตามมาตรฐานการประปา</li> <li>2. ถังเติม Pac (Poly Aluminum Chloride Feed System) เป็นระบบเติม Pac เร่งการตกตะกอนเพื่อแยกของแข็งในรูปของสารแขวนลอยออกจากของเหลว</li> </ol> | <p>5) ตรวจสอบการแจกจ่ายน้ำและเส้นท่อให้อยู่ในสภาพดีอยู่เสมอ หากพบว่าชำรุดให้แก้ไขทันที นอกจากนี้โครงการจะหมั่นตรวจสอบระบบท่อน้ำ รวมถึงเครื่องสูบน้ำที่อาจจะชำรุด จนเป็นเหตุให้น้ำประปารั่วไหลได้ง่าย</p> | <p>- แผนกวิศวกรรมทำหน้าที่ตรวจสอบการทำงาน ของระบบจ่ายน้ำ ทุกเดือนตลอดระยะเวลา ดำเนินการ หากพบว่าชำรุดให้แก้ไขทันที โดยมีการ เก็บรวบรวมปริมาณการใช้น้ำ ในแต่ละเดือน เพื่อ ตรวจสอบถึงความผิดปกติด้วย</p> <p>เนื่องจากโครงการ มีระบบปรับปรุงคุณภาพน้ำใช้ 2 ชุด สลับการทำงาน คือ ถังกรองทราย และคาร์บอน จำนวน 1 ชุด และ ถังกรอง birm และคาร์บอน จำนวน 1 ชุด</p> | |

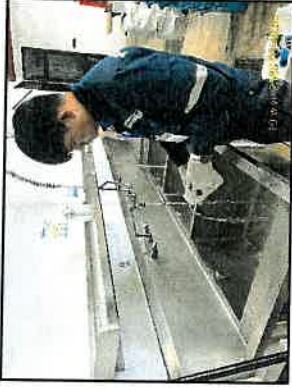
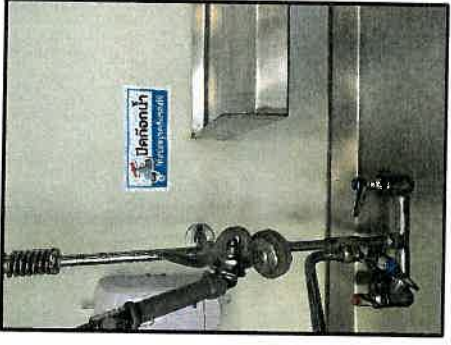
| องค์ประกอบทาง<br>สิ่งแวดล้อม | ผลกระทบต่อสิ่งแวดล้อมที่สำคัญ | มาตรการป้องกัน<br>และแก้ไขผลกระทบสิ่งแวดล้อม | การปฏิบัติตามมาตรการฯ | ปัญหา |
|---|---|---|---|---|
| | <p>ม. ก่อนเข้าสู่ระบบปรับปรุงคุณภาพน้ำ แล้วสูบลไปถังเก็บน้ำดีสำเร็จรูปของอาคารส่วนบริการ (อาคาร 9) ปริมาตร 50 ลบ.ม. จำนวน 7 ถัง รวมปริมาตรถังเก็บน้ำดีสำเร็จรูป 250 ลบ.ม. และถังเก็บน้ำรีไซเคิลสำเร็จรูป ปริมาตร 50 ลบ.ม. จำนวน 2 ถัง รวมปริมาตร 100 ลบ.ม. ดังนั้น รวมปริมาตรการกักเก็บน้ำทั้งหมด 550 ลบ.ม. สามารถสำรองน้ำใช้ได้ 2 วัน ถึงสำรองน้ำ</p> <p>ดังนั้น การใช้น้ำบาดาล จำนวน 8 บ่อ โดยมีปริมาณการให้น้ำแต่ละบ่อไม่เกิน 5 ลบ.ม./ชม. (กรมทรัพยากรธรณี, 2551) จึงมีความเพียงพอต่อการใช้น้ำของโครงการ ซึ่งโครงการจะไม่สูบน้ำบาดาลเกินกว่าปริมาณที่ระบุไว้ในใบอนุญาตการใช้น้ำบาดาล</p> <p>นอกจากนี้ โครงการจัดให้มีการล้างทำความสะอาดถังเก็บน้ำของโครงการ สำหรับถังเก็บน้ำสำเร็จรูปแต่ละถังจะมีช่องเปิด 2 ผา/ถัง ถังเก็บน้ำใต้ดิน 1 มีช่องเปิด 0.55*0.55 ม. เพื่อให้เจ้าหน้าที่ลงไปทำความสะอาดทุก 6 เดือน ดังนั้น คาดการว่าการใช้น้ำในช่วงดำเนินการของโครงการจะไม่ส่งผลกระทบต่อการใช้้ำของชุมชน</p> | | <p>2. น้ำผ่านกรองชั้นที่ 1 จะถูกสูบลเข้ามาเก็บในถังเก็บน้ำผ่านกรอง โดยมีการเติมคลอรีนในเส้นท่อเพื่อให้เหล็กที่หลงเหลือในน้ำตกตะกอนและฆ่าเชื้อโรคด้วย</p> <p>น้ำที่ออกจากระบบปรับปรุงคุณภาพแล้วจะถูกสูบเข้าถังเก็บน้ำบนดิน ซึ่งทางโครงการ ได้ให้เอกชนเข้ามาเก็บตัวอย่างน้ำใช้ ไปวิเคราะห์เพื่อควบคุมคุณภาพและประเมินประสิทธิภาพของระบบปรับปรุงคุณภาพน้ำที่ใช้ รวมทั้งตรวจผิ่วางแบบที่เรียที่อาจทำให้เกิดโรคด้วย ตามตารางที่ 3.2 และเอกสารในภาคผนวก ง สรุปว่า คุณภาพน้ำโดยรวมอยู่ในเกณฑ์มาตรฐานน้ำประปา ของกรมอนามัย และตรวจไม่พบเชื้อแบคทีเรีย</p> <p>อย่างไรก็ตาม เนื่องจากโครงการอยู่บนเกาะพะร้าว ทำให้น้ำบาดาลได้รับอิทธิพลของน้ำทะเล จึงทำให้น้ำใช้ของโครงการมีค่า TDS และ Chloride เกินค่ามาตรฐานในเดือนกุมภาพันธ์-มีนาคม 2568 แต่ได้ปรับปรุงและมีค่าอยู่ในมาตรฐานในเดือนถัดไปแล้ว</p> <p>นอกจากนี้ โครงการยังติดตั้งเครื่องกรองน้ำให้พนักงานช่วยกันใช้น้ำอย่างประหยัดด้วย</p> | |

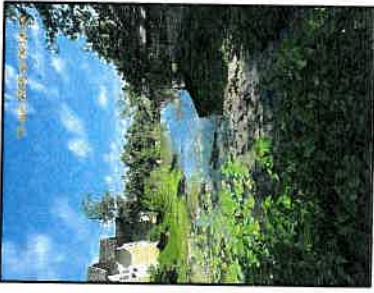
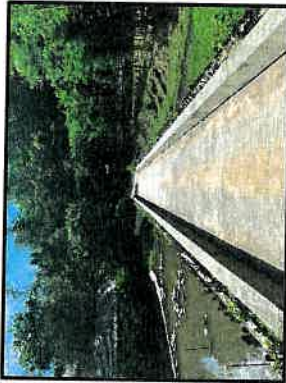
| องค์ประกอบทางสิ่งแวดล้อม | ผลกระทบต่อสิ่งแวดล้อมที่สำคัญ | มาตรการป้องกันและแก้ไขผลกระทบสิ่งแวดล้อม | การปฏิบัติตามมาตรการฯ | ปัญหา |
|---|---|---|---|---|
| <p>3.4 การระบายน้ำและป้องกันน้ำท่วม</p> | <p>ระบบระบายน้ำภายในโครงการจะแยกน้ำเสียและน้ำฝนออกจากกัน โดยมีรายละเอียด ดังนี้</p> <p>1) การระบายน้ำเสีย</p> <p>น้ำเสียที่ผ่านการบำบัดแล้วทั้งหมดปริมาณ 227.48 ลูกบาศก์เมตร/วัน มีค่า BOD<sub>๑๐๐</sub> ไม่เกิน 20 มิลลิกรัม/ลิตร (มาตรฐานน้ำทิ้งอาคารประเภท ก ค่า BOD<sub>๑๐๐</sub> ไม่เกิน 20 มิลลิกรัม/ลิตร) จะผ่านถังกรองทราย ถังกรองคาร์บอน และฆ่าเชื้อโรคด้วยคลอรีน ซึ่งจะควบคุมด้วย Chlorine sensor เพื่อควบคุมค่าคลอรีนหลงเหลือให้อยู่ในช่วง 0.2 – 1.0 มก./ล. เทียบเท่ากับมาตรฐานการประปา ก่อนเข้าสู่ถังเก็บน้ำรีไซเคิลสำเร็จรูป ปริมาตร 50 ลบ.ม. จำนวน 2 ถัง เพื่อนำไปรดน้ำต้นไม้ และซักโครกภายในโครงการ ทั้งนี้ โครงการได้ออกแบบท่อรวบรวมน้ำไม่เป็นก๊อกสนาม โดยอัตราการใช้น้ำสำหรับรดน้ำต้นไม้ในพื้นที่ 178.19 สี่เหลี่ยมของโครงการ ประมาณ 234.04 ลบ.ม./วัน (คิดอัตราการใช้น้ำของดินที่ 10 ลิตร/ตร.ม./วัน ในช่วงฤดูแล้ง) โดยโครงการสามารถนำน้ำเสียที่ผ่านการบำบัดไปรดน้ำต้นไม้ภายในโครงการได้ทั้งหมด (Zero Discharge)</p> <p>ในช่วงฤดูฝน โครงการสามารถนำน้ำทิ้งที่ผ่านการบำบัดแล้ว นำมารดน้ำต้นไม้โครงการได้ 140.42 ลบ.ม./วัน (คิดอัตราการใช้น้ำรดน้ำต้นไม้ 6 ลิตร/ตร.ม./วัน ในช่วงฤดูฝน พื้นที่สีเขียวบริเวณที่รดน้ำต้นไม้ 23,404 ตร.ม.) น้ำทิ้งประมาณ 78.91 ลบ.ม./วัน นำไปใช้ชักโครกในโครงการ (30% ของน้ำใช้) โดยโครงการสามารถ</p> | <p>1) จัดให้มีท่อระบายน้ำคอนกรีตขนาดเส้นผ่านศูนย์กลาง 0.3, 0.4, 0.5, 0.6 และ 0.8 เมตร และวางระบายน้ำขนาดกว้าง 0.3 และ 0.4 เมตร ที่มีบ่อกักน้ำเป็นระยะอยู่ โดยรอบพื้นที่โครงการ (ปรับภูมิทัศน์ โดยมีก้อนหินตกแต่งทางด้านบนท่อระบายน้ำ เพื่อช่วยกักเศษใบไม้ ไม่ให้ลงท่อระบายน้ำอีกทางหนึ่งด้วย) ก่อนลงสู่บ่อกักน้ำขนาด 150 ลบ.ม. และบ่อน้ำธรรมชาติขนาด 3,500 ลบ.ม.</p> <p>2) นำฝนในโซนที่ 1 ควบคุมอัตราการไหลด้วยเครื่องสูบน้ำ 3 เครื่อง (ทำงาน 2 สัปดาห์ 1 เครื่อง) อัตราสูบน้ำรวม 0.10 ลบ.ม./วินาที ซึ่งมีค่าไม่เกินอัตราการระบายน้ำก่อนพัฒนาโครงการ (0.196 ลบ.ม./วินาที) ซึ่งมีค่าไม่เกินอัตราการระบายน้ำก่อนพัฒนาโครงการ</p> | <p>- ปฏิบัติตามมาตรการ โดยโครงการมีท่อระบายน้ำคอนกรีตขนาดเส้นผ่านศูนย์กลาง 0.3, 0.4, 0.5, 0.6 และ 0.8 เมตร และวางระบายน้ำขนาดกว้าง 0.3 และ 0.4 เมตร ที่มีบ่อกักน้ำเป็นระยะอยู่ โดยรอบพื้นที่โครงการ (ปรับภูมิทัศน์ โดยมีก้อนหินตกแต่งทางด้านบนท่อระบายน้ำ เพื่อช่วยกักเศษใบไม้ ไม่ให้ลงท่อระบายน้ำอีกทางหนึ่งด้วย) ก่อนลงสู่บ่อกักน้ำขนาด 150 ลบ.ม. และบ่อน้ำธรรมชาติขนาด 3,500 ลบ.ม.</p> <p>- ปฏิบัติตามมาตรการ โดยควบคุมการสูบน้ำ ตามสถานการณ์ที่เกิดขึ้นจริง เพื่อไม่ให้เกิดการท่วมขัง</p> | |

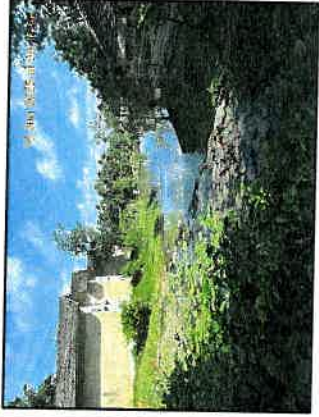
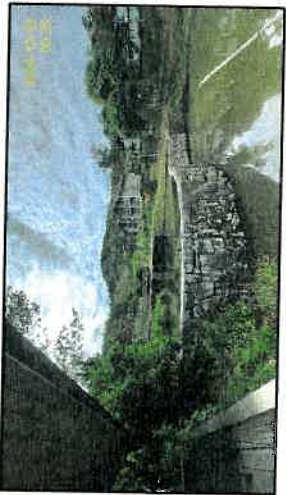
| องค์ประกอบทางสิ่งแวดล้อม | ผลกระทบต่อสิ่งแวดล้อมที่สำคัญ | มาตรการป้องกันและแก้ไขผลกระทบสิ่งแวดล้อม | การปฏิบัติตามมาตรการฯ | ปัญหา |
|---|---|---|---|---|
| | <p>น้ำเสียที่ผ่านการบำบัดไปรดน้ำต้นไม้ภายในโครงการได้ทั้งหมด (Zero Discharge)</p> <p>2) การระบายน้ำฝนและการป้องกันน้ำท่วม</p> <p>สำหรับการระบายน้ำฝนของโครงการ จะแบ่งเป็น 2 ส่วน คือ จากหลังคาของอาคาร และจากพื้นดินนอกอาคาร โดยน้ำฝนจะถูกระบายจากหลังคาของอาคารลงสู่ท่อระบายน้ำที่มีบ่อบักน้ำ เป็นระยะอยู่โดยรอบพื้นที่โครงการ โดยอาศัยแรงโน้มถ่วงของโลก (Gravity) ผ่านบ่อบักขยะก่อนจะระบายออกสู่ลำรางสาธารณะประโยชน์ ส่วนการระบายน้ำฝนบนพื้นดินนอกอาคาร จะอาศัยลักษณะการระบาย 2 รูปแบบ คือ การไหลซึมลงใต้ดินตามบริเวณสนามหญ้าและพื้นที่สีเขียว อีกรูปแบบคือการให้น้ำฝนไหลไปตามความลาดชันของภูมิประเทศ ซึ่งน้ำฝนส่วนนี้จะไหลลงสู่ท่อระบายน้ำที่เตรียมไว้ สำหรับน้ำฝนจากหลังคาของอาคารจะระบายลงสู่ท่อระบายน้ำฝน ซึ่งจะรวบรวมลงสู่ท่อระบายน้ำคอนกรีตขนาดเส้นผ่านศูนย์กลาง 0.4, 0.5, 0.6 และ 0.8 เมตร ระบายน้ำขนาดกว้าง 0.3 และ 0.4 เมตร ที่มีบ่อบักน้ำเป็นระยะอยู่โดยรอบพื้นที่โครงการ โดยอาศัยแรงโน้มถ่วงของโลก (Gravity)</p> <p>ทั้งนี้ เนื่องจากโครงการพัฒนาจากพื้นที่ว่างที่มีความลาดชัน มีหญ้าและต้นไม้ปกคลุม เป็นพื้นที่อาคาร ค.ส.ล จำนวน 98 อาคาร พื้นที่สีเขียว ถนน และที่จอดรถ ทำให้สัมประสิทธิ์การไหลนองเปลี่ยนไปจากเดิม โดย</p> | <p>(0.196 ลบ.ม./วินาที) จากนั้นระบายลงสู่ทะเลต่อไป</p> <p>โซนที่ 2 ควบคุมอัตราการไหลด้วยฝายน้ำล้น มีอัตราการระบายน้ำออก 0.017 ลบ.ม./วินาที จากนั้นระบายสู่ทะเลต่อไป</p> <p>3) ขุดลอกตะกอนในท่อระบายน้ำ รวมถึงบ่อบักน้ำอย่างสม่ำเสมอ เพื่อให้การระบายน้ำในพื้นที่โครงการมีประสิทธิภาพตลอดเวลา</p> <p>4) ออกแบบให้มีบ่อบักน้ำ และติดตั้งตะแกรงดักมูลฝอยบริเวณจุดระบายน้ำออกจากท่อระบายน้ำของโครงการ</p> | <p>- ปฏิบัติตามมาตรการ โดยแผนวิศวกรรม จะขุดลอกตะกอนในท่อระบายน้ำ ทุกเดือน ตลอดระยะเวลาดำเนินการ และแผนวิศวกรรมของโครงการ ทำหน้าที่ตรวจสอบดูแลรวบรวมระบบระบายน้ำของโครงการเป็นประจำ โดยเฉพาะช่วงฤดูฝน หากพบว่าชำรุดจะแก้ไขทันที</p> <p>- ปฏิบัติตามมาตรการ โดยมีบ่อบักน้ำ และติดตั้งตะแกรงดักมูลฝอย บริเวณจุดระบายน้ำออกจากท่อระบายน้ำของโครงการ</p> <p>นอกจากนี้ โครงการมีสระว่ายน้ำ และบึงประดิษฐ์ขนาดใหญ่ คอยรับน้ำฝนส่วนเกินจากพื้นที่โครงการด้วย</p> | |

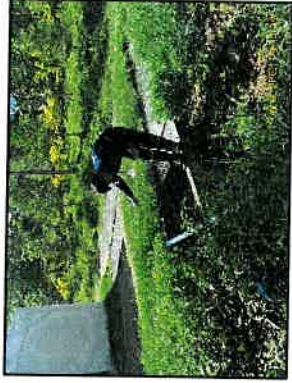
| องค์ประกอบทาง<br>สิ่งแวดล้อม | ผลกระทบต่อสิ่งแวดล้อมที่สำคัญ | มาตรการป้องกัน<br>และแก้ไขผลกระทบสิ่งแวดล้อม | การปฏิบัติตามมาตรการฯ | ปัญหา |
|---|---|---|---|---|
| (3) การกำจัดตะกอนส่วนเกินและกากไขมันถึงบำบัดน้ำเสียของโครงการได้ออกแบบให้มีส่วนเก็บตะกอนส่วนเกินของถังบำบัดน้ำเสีย WWTP-01, WWTP-02 และ WWTP-03 ซึ่งสามารถเก็บตะกอนส่วนเกินได้นานประมาณ 30 วัน 120 วัน | | | โดยโครงการได้ให้บริษัทเอกชน เข้ามาเก็บตัวอย่างน้ำเสียผ่านการบำบัดและผ่านระบบรีไซเคิลไปวิเคราะห์เป็นประจำวันอาทิตย์ตามตารางที่ 3.3 และรายงานผลการวิเคราะห์ในภาคผนวก จ ซึ่งน้ำทิ้งมีคุณภาพผ่านเกณฑ์มาตรฐานน้ำทิ้งจากอาคารประเภท ก ในเดือนมกราคม - เมษายน 2568 แต่ในเดือนพฤษภาคม - มิถุนายน 2568 น้ำทิ้งมีค่าไม่ผ่านเกณฑ์ | |

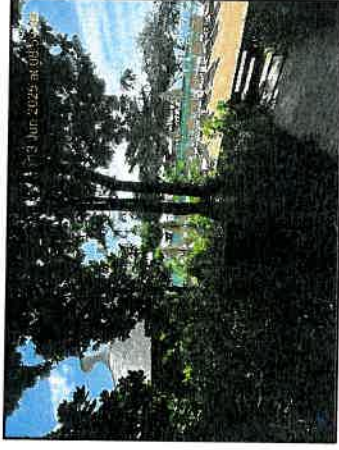
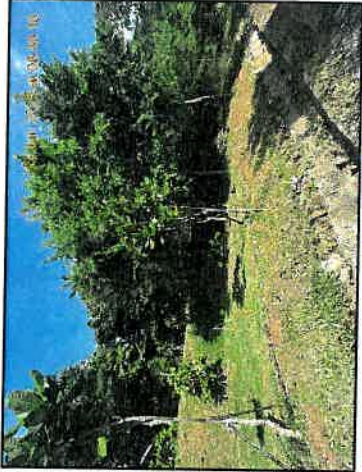
| องค์ประกอบทาง<br>สิ่งแวดล้อม | ผลกระทบต่อสิ่งแวดล้อมที่สำคัญ | มาตรการป้องกัน<br>และแก้ไขผลกระทบสิ่งแวดล้อม | การปฏิบัติตามมาตรการฯ | ปัญหา |
|---|---|---|---|---|
| | <p>การขุดดินบริเวณพื้นที่สีเขียวของโครงการประมาณ 234.24 ลูกบาศก์เมตร/วัน โดยโครงการสามารถนำน้ำเสียที่ผ่านการบำบัดไปรดน้ำต้นไม้ภายในโครงการได้ทั้งหมด (Zero Discharge)</p> <p>ในช่วงฤดูฝนที่โครงการไม่สามารถนำน้ำทิ้งที่ผ่านการบำบัดแล้วมารดน้ำต้นไม้ในโครงการได้ น้ำเสีย 140.42 ลบ.ม./วัน จะนำไปใช้ในระบบชักโครกของโครงการทั้งหมด</p> <p>ทั้งนี้ โครงการคำนึงถึงผลกระทบที่อาจเกิดขึ้นต่อพนักงาน และผู้ใช้บริการ จึงกำหนดให้มีการใช้กฎแฉลอคก๊อกน้ำ รวมถึงมีป้ายบอกให้ทราบว่า มีการนำน้ำหลังบำบัดมาใช้สำหรับรดน้ำต้นไม้ และแจ้งเวลารดน้ำต้นไม้ ให้ผู้ผ่านไป-มา ได้ทราบด้วย รวมทั้งกำชับให้พนักงานสวมถุงมือทุกครั้งที่ใช้ปฏิบัติหน้าที่ เพื่อป้องกันการสัมผัสฝัสน้ำทิ้ง</p> <p>ดังนั้น ผลกระทบด้านน้ำเสียจึงอยู่ในระดับต่ำ</p> | <p>ระยะเวลาดังกล่าว ทางโครงการจะประสานให้เทศบาลตำบลปากคลองมาสูบไปกำจัดต่อไป</p> <p>10) โครงการจะมีการปลูกต้นไม้โดยรอบโครงการ โดยเป็นไม้ยืนต้นประมาณ 1,485 ต้น เพื่อช่วยในการดูดซับปริมาณก๊าซที่เกิดขึ้นจากระบบบำบัดน้ำเสียได้</p> | <p>เป็นประจำ และได้ให้เอกชนเข้ามาสูบตะกอนไปกำจัดอย่างสม่ำเสมอ</p> <p>- ปฏิบัติตามมาตรการ โดยโครงการปลูกไม้ยืนต้นอย่างพอเพียง</p> | |

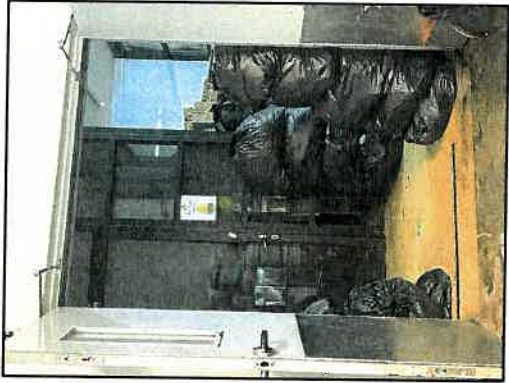
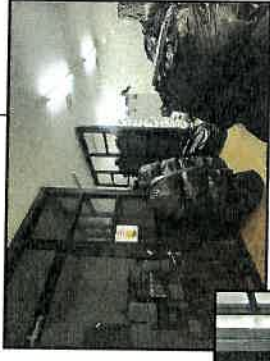
| องค์ประกอบทาง<br>สิ่งแวดล้อม | ผลกระทบต่อสิ่งแวดล้อมที่สำคัญ | มาตรการป้องกัน<br>และแก้ไขผลกระทบสิ่งแวดล้อม | การปฏิบัติตามมาตรการฯ | ปัญหา |
|---|---|---|---|---|
| <b>3.6 การจัดการ<br/>มูลฝอย</b> | <p>1) ปริมาณขยะมูลฝอย</p> <p>การประเมินปริมาณขยะมูลฝอยของโครงการ ได้ทำการประเมินจากผู้พักเข้าอาศัยเต็มโครงการ โดยอ้างอิงจากแนวทางการจัดทำรายงานการวิเคราะห์ผลกระทบสิ่งแวดล้อม โครงการที่พักอาศัยบริการชุมชนและสถานที่พักต่างอากาศของสำนักงานนโยบายและแผนทรัพยากรธรรมชาติและสิ่งแวดล้อม (2556)</p> <p>ปริมาณขยะที่คาดว่าจะเกิดในกรณีเลวร้ายที่สุด (มีผู้พักอาศัยเต็มโครงการ) เท่ากับ 673 กิโลกรัม/วัน</p> <p>2) การจัดการขยะมูลฝอย</p> <p>โครงการจะจัดตั้งถังรองรับขยะมูลฝอยไว้ในห้องพักทุกห้อง โดยภายในห้องพักแต่ละห้องจัดให้มีถังขยะย่อยขนาด 5 ลิตร จำนวน 1 ถัง/ห้อง ส่วนในห้องสำนักงานจัดให้มีถังขยะย่อยขนาด 50 ลิตร จำนวน 3 ถัง แยกเป็นขยะอินทรีย์ ขยะทั่วไปและขยะรีไซเคิล ส่วนในห้องน้ำรวมจะจัดให้มีถังขยะขนาด 10 ลิตร จำนวน 1 ถัง/ห้อง ถึงขยะทุกใบจะมีถังรองรับอยู่ด้านใน ซึ่งแม่บ้านจะรวบรวมขยะจากส่วนต่าง ๆ นำมาคัดแยกประเภท เป็นขยะเปียกขยะแห้ง ขยะอันตราย และขยะรีไซเคิลได้อีกครั้ง แล้วรวบรวมมาพักไว้ในห้องพักขยะรวม ซึ่งอยู่ในอาคารส่วนบริการ บริเวณชั้นที่ 1 โดยห้องพักดังกล่าว ประกอบด้วย ห้องพักขยะอินทรีย์ ขยะอันตราย และขยะรีไซเคิล/ขยะทั่วไป</p> <p>การจัดการขยะที่สามารถนำกลับมาใช้ใหม่ จะเก็บไว้ในห้องพักขยะรีไซเคิล ซึ่งขยะที่สามารถขายได้ เช่น แก้ว พลาสติก</p> | <p>1) ออกแบบห้องพักขยะรวม อยู่ในอาคารส่วนบริการ (อาคาร 9) บริเวณชั้นที่ 1 โดยแบ่งออกเป็น 3 ห้อง คือ ห้องพักขยะอินทรีย์ ขยะอันตราย และขยะรีไซเคิล/ขยะทั่วไป โดยโครงการออกแอลบปให้มีประตูและพื้นที่ปิดมิดชิด สามารถป้องกันกลิ่นและการแพร่กระจายของเชื้อโรคได้ และไม่ก่อให้เกิดผลกระทบต่อทัศนียภาพ</p> | <p>- ปฏิบัติตามมาตรการ โดยโครงการมีห้องพักขยะ 3 ห้อง ได้แก่ ขยะเปียก ขยะแห้ง/ขยะรีไซเคิล และขยะอันตราย แผนแม่บ้านจะเก็บรวบรวมคัดแยกขยะตามห้องพัก และส่วนต่างๆ ของโครงการไว้ แล้วขนไปพักที่ห้องพักขยะ เพื่อรอรถเก็บขนขยะของเอกชน เข้ามาดำเนินการเก็บขนขยะไป ส่งไปยังท่าเรือแหลมหิน และนำไปกำจัดต่อไป</p> <p>สำหรับขยะรีไซเคิล ทางโครงการได้ขายให้เอกชนที่รับซื้อขยะรีไซเคิล ซึ่งรายได้จากการขายขยะรีไซเคิลทางโครงการนำไปใช้ในกิจกรรมสาธารณะประโยชน์และกิจกรรมของพนักงานต่อไป</p> | |

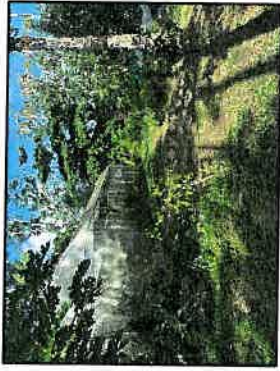
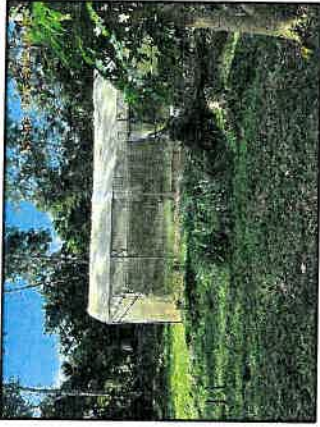
| องค์ประกอบทาง<br>สิ่งแวดล้อม | ผลกระทบต่อสิ่งแวดล้อมที่สำคัญ | มาตรการป้องกัน<br>และแก้ไขผลกระทบสิ่งแวดล้อม | การปฏิบัติตามมาตรการฯ | ปัญหา |
|---|---|---|---|---|
| | <p>ป้องกันกลิ่นและการแพร่กระจายของเชื้อโรคได้และไม่ก่อให้เกิดผลกระทบด้านทัศนียภาพแต่อย่างใด ทั้งนี้ห้องพักขยะรวมเป็นตำแหน่งที่ใกล้ทางเข้า-ออกของอาคาร ซึ่งสามารถเข้าเก็บขยะได้อย่างสะดวก ไม่กีดขวางการจราจร และไม่รบกวนผู้ใช้บริการภายในโครงการ</p> <p>ทั้งนี้ห้องพักขยะรวมแบ่งออกเป็น 3 ห้อง เพื่อรองรับขยะอินทรีย์ ขยะอันตราย และขยะรีไซเคิล/ขยะทั่วไป ทั้งนี้ โครงการติดตั้งเครื่องปรับอากาศไว้ในห้องพักขยะอินทรีย์เพื่อช่วยลดผลกระทบด้านกลิ่นและแมลงรบกวน</p> <p>ห้องพักขยะอินทรีย์ ขนาดพื้นที่ 6.23 ตร.ม. สามารถรองรับขยะได้ 7.48 ลบ.ม. (ประเมินความสูงของกองขยะ 1.2 เมตร)</p> <p>ห้องพักขยะรีไซเคิล/ขยะทั่วไป ขนาดพื้นที่ 5.08 ตร.ม. สามารถรองรับขยะได้ 6.08 ลบ.ม. (ประเมินความสูงของกองขยะ 1.2 เมตร)</p> <p>ห้องพักขยะอันตราย ขนาดพื้นที่ 5.07 ตร.ม. สามารถรองรับขยะได้ 6.08 ลบ.ม. (ประเมินความสูงของกองขยะ 1.2 เมตร)</p> <p>ดังนั้น ห้องพักขยะรวม สามารถรองรับขยะได้ 19.65 ลบ.ม.</p> <p>4) ความสามารถในการรองรับขยะของโครงการ และการจัดการน้ำขยะ</p> <p>โครงการสามารถรองรับขยะอินทรีย์ ขยะรีไซเคิล/ขยะทั่วไป และขยะอันตราย ได้ประมาณ 3 วัน 4 วัน และ 8,411.44 วัน ตามลำดับ ซึ่งเป็นไปตามเกณฑ์ของสำนักงานนโยบายและแผน</p> | <p>บริเวณหน้าโครงการยังทำเพียงบริเวณบ้านแหลมหิน เพื่อให้เอกชนรับไปใช้ประโยชน์ในการเลี้ยงสัตว์หรือทำปุ๋ยต่อไป</p> | <p>- แผนแม่บ้านของโครงการจะทำหน้าที่รวบรวมแยกขยะจากห้องพัก และส่วนต่างๆ ของโรงแรม ก่อนนำมาเก็บรวบรวมที่ห้องพักขยะเป็นประจำทุกวัน</p> <p>- ปฏิบัติตามมาตรการ โดยแผนแม่บ้านทำความสะอาดห้องพักขยะรวมทุกครึ่งหลังจากกรณีเก็บขยะ</p> | |

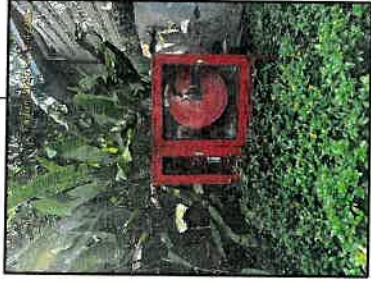
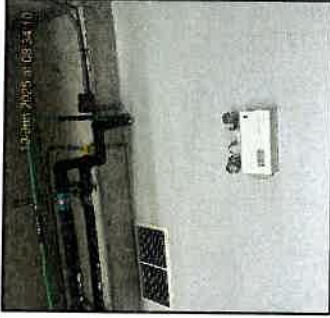
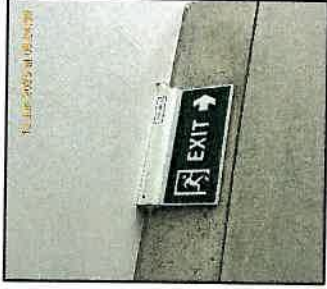
| องค์ประกอบทางสิ่งแวดล้อม | ผลกระทบต่อสิ่งแวดล้อมที่สำคัญ | มาตรการป้องกันและแก้ไขผลกระทบสิ่งแวดล้อม | การปฏิบัติตามมาตรการฯ | ปัญหา |
|---|---|---|---|---|
| 3.8 การป้องกันอัคคีภัย | <p>ในช่วงเปิดดำเนินการ โครงการได้ประเมินผลกระทบการป้องกันอัคคีภัย ไว้โดยแบ่งเป็น 4 ส่วน ได้แก่ ความเพียงพอของระบบป้องกันอัคคีภัยของโครงการความสามารถในการหนีไฟ ความเหมาะสมของตำแหน่งและความเพียงพอของพื้นที่จัดรวมพล และความสามารถในการให้บริการรับอัคคีภัยของหน่วยงานที่รับผิดชอบ</p> <p>1) ความเพียงพอของระบบป้องกันอัคคีภัยของโครงการ</p> <p>โครงการ บुरาสำหรับ ไอส์แลนด์ เอสเคป (ส่วนขยาย) เป็นโครงการประกอบกิจการประเภทโรงแรม ประกอบด้วยอาคาร 98 อาคาร จำนวน 269 ห้องพัก มีขนาดพื้นที่ใช้สอยรวมกันทุกชั้นเท่ากับ 25,556.40 ตารางเมตร เมื่อพิจารณาตามความในพระราชบัญญัติควบคุมอาคาร พ.ศ. 2522 ตามกฎกระทรวง ฉบับที่ 39 (พ.ศ. 2537) กฎกระทรวง ฉบับที่ 47 (พ.ศ. 2540) และกฎกระทรวง ฉบับที่ 55 (พ.ศ. 2543) ออกตามความในพระราชบัญญัติควบคุมอาคาร พ.ศ. 2522</p> | <p>1) จัดให้มีระบบป้องกันและแจ้งเตือนอัคคีภัยของโครงการให้เป็นไปตามข้อกำหนดของกฎกระทรวงฉบับที่ 39 (พ.ศ. 2537) ฉบับที่ 47 (พ.ศ. 2540) และฉบับที่ 55 (พ.ศ. 2543) ออกตามความในพระราชบัญญัติควบคุมอาคาร พ.ศ. 2522</p> | <p>- ปฏิบัติตามมาตรการ โดยโครงการมีอุปกรณ์ต่างๆ ครบถ้วน ตามรูปต่อไปนี้</p> | <br><br><br> |

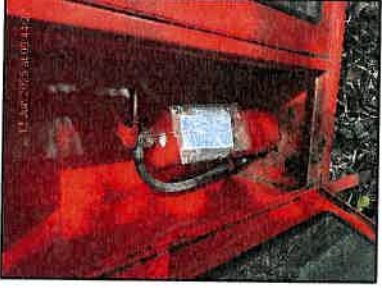
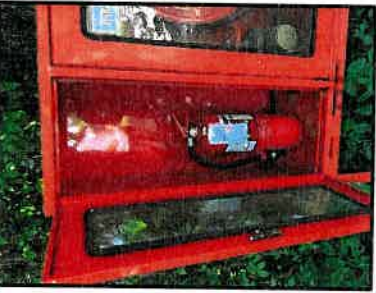
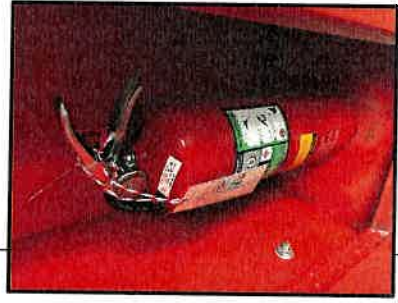
| องค์ประกอบทาง<br>สิ่งแวดล้อม | ผลกระทบต่อสิ่งแวดล้อมที่สำคัญ | มาตรการป้องกัน<br>และแก้ไขผลกระทบสิ่งแวดล้อม | การปฏิบัติตามมาตรการฯ | ปัญหา |
|---|---|---|---|---|
| | <p><b>ระบบดับเพลิง</b></p> <ul style="list-style-type: none"> <li>- ชุดตู้ดับเพลิง (Fire Hose Cabinet : FHC) ประกอบด้วยหัวฉีดน้ำดับเพลิง (Hose Valve) ขนาดเส้นผ่านศูนย์กลาง 2 นิ้วครึ่ง และสายฉีดน้ำดับเพลิง (Hose Reel) ขนาดเส้นผ่านศูนย์กลาง 2.5 นิ้ว มีความยาวประมาณ 30 เมตร และถังดับเพลิงแบบมือถือชนิดผงเคมีแห้งขนาด 150 ปอนด์ หรือ 4.50 กิโลกรัม ซึ่งกระจายตามจุดต่างๆ ของโครงการ จำนวน 33 จุด</li> <li>- ถังดับเพลิงมือถือชนิดแห้ง (Fire Extinguisher) โครงการเลือกใช้อย่างดับเพลิงมือถือชนิดแห้ง ขนาด 10 ปอนด์ หรือ 4.50 กิโลกรัม ซึ่งจะติดตั้งบริเวณทางเดินของแต่ละอาคาร ทุกอาคาร โดยติดตั้งชั้นละ 1 จุด การติดตั้งสูงจากพื้น 1.50 เมตร ในที่มองเห็นสามารถอ่านคำแนะนำการใช้งานได้ และสามารถนำไปใช้งานได้สะดวก รวมทั้งอยู่ในสภาพใช้งานได้ตลอดเวลา</li> <li>- ระบบท่อน้ำดับเพลิง ประกอบด้วยท่อเย็น ขนาดเส้นผ่านศูนย์กลาง 0.15 เมตร เป็นระบบเปียกโดยรับน้ำจากถังเก็บน้ำดับเพลิงใต้ดิน ปริมาตร 50 ลูกบาศก์เมตร จำนวน 3 ถัง รวมปริมาตรการเก็บน้ำ 150 ลบ.ม. อยู่บริเวณอาคารส่วนบริการ (อาคาร 9) ความต้องการปริมาณสำรองน้ำดับเพลิง 30 นาที เท่ากับ 85 ลบ.ม. เพื่อส่งต่อไปยังชุดดับเพลิง (FHC) ใช้ระบบดับเพลิงที่มีเครื่องสูบน้ำดับเพลิง (Fire Pump) อัตราการสูบ 750 แกลลอน/นาที ดังนั้น เมื่อเกิดอัคคีภัย สามารถนำมาใช้สำรองดับเพลิงได้ 53 นาที ก่อนรถดับเพลิงเข้ามาระงับเหตุ</li> </ul> | <br><br><br> | <br> | <p>- ปฏิบัติตามมาตรการ โดยเจ้าหน้าที่วิศวกรรม ทำการตรวจสอบสภาพการใช้งานของอุปกรณ์</p> |

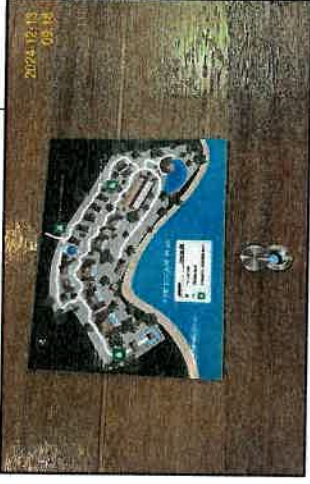
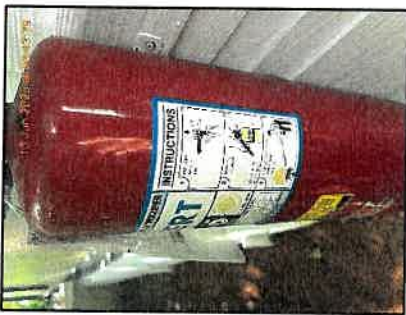
| องค์ประกอบทาง<br>สิ่งแวดล้อม | ผลกระทบต่อสิ่งแวดล้อมที่สำคัญ | มาตรการป้องกัน<br>และแก้ไขผลกระทบสิ่งแวดล้อม | การปฏิบัติตามมาตรการฯ | ปัญหา |
|---|---|---|---|---|
| | <p>- อุปกรณ์ส่งสัญญาณเพลิงไหม้ด้วยเสียงและแสงไฟแฟลชกระพริบ (Horn Storb Light : H) แบบติดตั้งที่ผนังกำแพง เป็นอุปกรณ์แจ้งเหตุเพลิงไหม้ส่งสัญญาณเสียงแสงให้ทราบทั่วถึง โดยมีหลักการทำงาน คือ เมื่อได้รับสัญญาณจากระบบแจ้งเหตุเพลิงไหม้แบบใช้มือ อุปกรณ์ส่งสัญญาณจะพ่นน้ำที่ส่งสัญญาณเตือน ด้วยเสียงและแสงไฟแฟลชกระพริบ โดยโครงการจะติดตั้งอุปกรณ์ส่งสัญญาณเพลิงไหม้ด้วยเสียงไว้ตามจุดต่างๆ ของแต่ละอาคาร ทุกอาคาร ได้แก่ บริเวณทางเดิน</p> <p>- อุปกรณ์ตรวจจับควัน (Smoke Detector : SD) ชนิด Photo Electric เหมาะสำหรับใช้ตรวจจับสัญญาณควันในระยะที่มีอนุภาคของควันที่ใหญ่ขึ้น Photoelectric Smoke Detector ทำงานโดยใช้หลักการสะท้อนแสง เมื่อมีควันเข้ามาในตัวตรวจจับ ควันจะไปกระทบแสงที่ออกมาจาก Photometer ซึ่งไม่ได้ส่องตรงไปยังอุปกรณ์รับแสง Photo Receptor แต่แสงดังกล่าวบางส่วนจะสะท้อนอนุภาคควันและหักเหเข้าไปที่ Photo Receptor ทำให้วงจรตรวจจับของตัวตรวจจับควันส่งสัญญาณแจ้ง Alarm โดยโครงการจะติดตั้งตามจุดต่างๆ ของแต่ละอาคาร</p> | | | <p>- ปฏิบัติตามมาตรการ โดยติดตั้งอุปกรณ์ การใช้อุปกรณ์ดับเพลิงไว้ข้างถึงดับเพลิงทุกครั้ง</p> <p>- ปฏิบัติตามมาตรการ โดยโครงการทำผังเส้นทางหนีไฟไว้หลังประตูห้องพักทุกห้อง และจะเพิ่มเดิมบริเวณทางเดินพื้นที่บริการกลางต่อไป</p> <p>- ปฏิบัติตามมาตรการ โดยโครงการมีการมอบหมายหน้าที่พนักงานในแผนกต่างๆ ได้ปฏิบัติเมื่อเกิดเหตุ</p> |

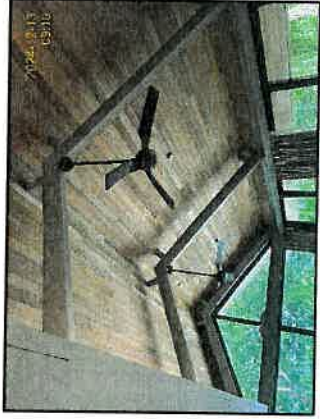
| องค์ประกอบทางสิ่งแวดล้อม | ผลกระทบต่อสิ่งแวดล้อมที่สำคัญ | มาตรการป้องกันและแก้ไขผลกระทบสิ่งแวดล้อม | การปฏิบัติตามมาตรการฯ | ปัญหา |
|---|---|---|---|---|
| 3.9 การระบายอากาศและความร้อน | <p>1) ระบบปรับอากาศ</p> <p>โครงการมีการติดตั้งเครื่องปรับอากาศแบบแยกส่วน (Air Cooled Split Type) ตามความเหมาะสมกับขนาดของอาคารทำความเย็น ทั้งนี้จำนวนเครื่องปรับอากาศที่ติดตั้งขึ้นกับขนาดพื้นที่ของห้องนั้นๆ โดยโครงการจะใช้เครื่องปรับอากาศที่มีขนาดความเย็นรวมประมาณ 204.18 ตัน</p> <p>2) การระบายอากาศ</p> <p>โครงการจัดให้มีการระบายอากาศภายในตัวอาคารโดยวิธีธรรมชาติและวิธีกล ดังนี้</p> <ul style="list-style-type: none"> <li>■ การระบายอากาศโดยธรรมชาติ ซึ่งจะใช้เฉพาะกับห้องที่มีผนังด้านนอกอาคารอย่างน้อยหนึ่งด้านโดยจัดให้มีช่องเปิดสู่ภายนอกอาคารได้ เช่น ประตู และหน้าต่าง เป็นต้น ได้แก่ <ul style="list-style-type: none"> <li>- บริเวณทางเดินในแต่ละชั้นของอาคารจะมีช่องเปิดโล่งที่บันไดเพื่ออากาศสามารถระบายได้</li> <li>- บริเวณห้องพักจะมีช่องหน้าต่างที่สามารถระบายอากาศกรณีที่อุณหภูมิภายนอกต่ำทำให้เกิดการระบายอากาศที่ดีเข้าสู่ห้องพักภายในอาคารได้ โดยจะมีการควบคุมไปกับระบบระบายอากาศโดยวิธีการติดตั้งระบบปรับอากาศกรณีที่มีอุณหภูมิภายนอกสูงเพื่อใช้ปรับอากาศภายในให้มีอากาศที่อยู่ในระดับที่สบายยิ่งขึ้น</li> </ul> </li> </ul> | <p>1) ทำความสะอาดเครื่องปรับอากาศ เพื่อเพิ่มประสิทธิภาพ ในการทำงาน และยังเป็นการป้องกันการสะสมของเชื้อโรค</p> <p>2) ดูแลตรวจสอบอุปกรณ์ที่ใช้ระบายอากาศให้สามารถใช้งานได้อยู่เสมอ</p> | <p>- ปฏิบัติตามมาตรการ โดยแผนวิศวกรรม มีตารางเข้าทำความสะอาดเครื่องปรับอากาศเป็นประจำ</p> <p>นอกจากนี้ โครงการยังได้ให้เอกชนเข้ามาเก็บตัวอย่างน้ำทิ้งจากถาดแอร์ในห้องพักของโครงการไปตรวจเชื้อ <i>Legionella</i> spp. ซึ่งเป็นแบคทีเรียที่ทำให้เกิดโรคทางเดินหายใจรุนแรง โดยผลการวิเคราะห์พบว่า ตรวจไม่พบเชื้อแบคทีเรียดังกล่าว ตามรายงานผลการวิเคราะห์ในภาคผนวก ข</p> <p>- ปฏิบัติตามมาตรการ โดยในห้องพักมีพัดลมระบายอากาศในห้องพัก และห้องน้ำทุกห้อง และสามารถเปิดประตูระเบียงเพื่อระบายอากาศได้เป็นอย่างดี</p> | |

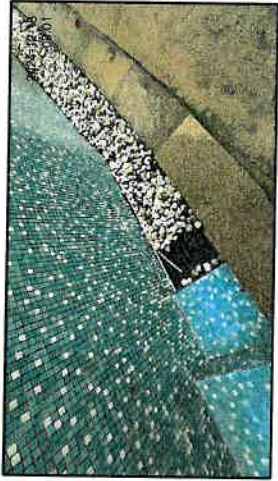
| องค์ประกอบทางสิ่งแวดล้อม | ผลกระทบต่อสิ่งแวดล้อมที่สำคัญ | มาตรการป้องกันและแก้ไขผลกระทบสิ่งแวดล้อม | การปฏิบัติตามมาตรการฯ | ปัญหา | |
|---|---|---|---|---|--|
| | | <p>5) จัดให้มีรางระบายน้ำล้นมีฝาปิดครอบ สระว่ายน้ำน้ำไม่เป็นสนิม แข็งแรง ทำความสะอาดง่าย อยู่ในสภาพดี และไม่มีน้ำล้นออกจากกรง</p> | <p>- ปฏิบัติตามมาตรการ โดยมีรางระบายน้ำรอบ สระว่ายน้ำน้ำ ที่มีสภาพดี แข็งแรง สวยงาม</p> | | |

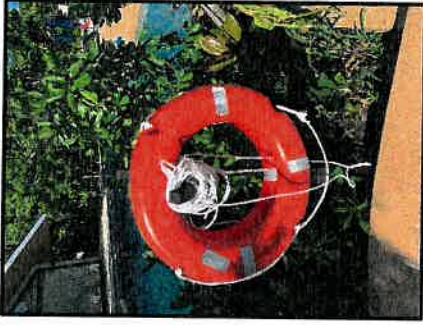
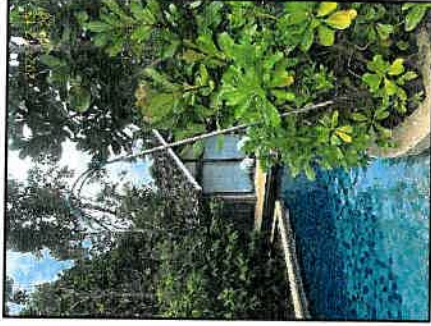
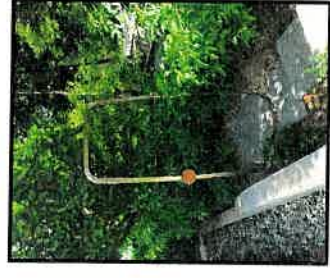
| องค์ประกอบทาง<br>สิ่งแวดล้อม | ผลกระทบต่อสิ่งแวดล้อมที่สำคัญ | มาตรการป้องกัน<br>และแก้ไขผลกระทบสิ่งแวดล้อม | การปฏิบัติตามมาตรการฯ | ปัญหา |
|---|---|---|---|---|
| <br> | <p>(4) การจัดการเกี่ยวกับสารเคมี การจัดการสารเคมีและคุณภาพน้ำสระว่ายน้ำ บริเวณสถานที่เก็บสารเคมี จะจัดให้มีป้ายระบุว่า “สถานที่เก็บสารเคมีอันตราย” และ “ห้ามเข้า” ซึ่งบริเวณดังกล่าวจะต้องมีการระบายอากาศที่ดี และมีการจัดเก็บสารเคมีเป็นไปตามกฎหมายที่เกี่ยวข้อง</p> <p>หรือส่วนประกอบที่เป็นอันตราย วิธีการใช้ และวิธีการปฐมพยาบาลในกรณีฉุกเฉิน</p> | <p>11) จัดให้มีป้ายระบุว่า “สถานที่เก็บสารเคมีอันตราย” และ “ห้ามเข้า” ซึ่งบริเวณดังกล่าวจะต้องมีการระบายอากาศที่ดี และมีการจัดเก็บสารเคมีเป็นไปตามกฎหมายที่เกี่ยวข้อง</p> | <p>- ปฏิบัติตามมาตรการ โดยบริเวณที่เก็บสารเคมีเป็นห้องตะแกรงเหล็ก ปลอดภัย</p> | |

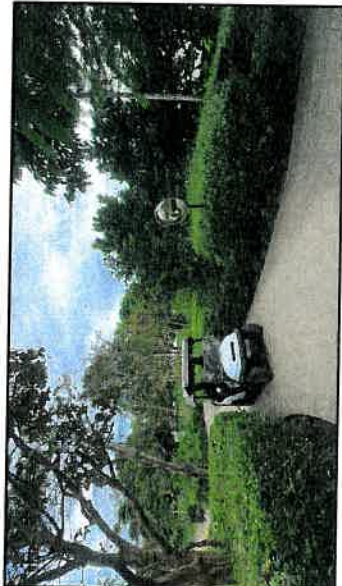
| องค์ประกอบทาง<br>สิ่งแวดล้อม | ผลกระทบต่อสิ่งแวดล้อมที่สำคัญ | มาตรการป้องกัน<br>และแก้ไขผลกระทบสิ่งแวดล้อม | การปฏิบัติตามมาตรการฯ | ปัญหา |
|---|---|---|---|---|
| <br><br><br> | | 4) จัดให้มีพนักงานรักษาความปลอดภัยเพื่อดูแลความปลอดภัยในพื้นที่โครงการ 24 ชั่วโมง | - ปฏิบัติตามมาตรการ มีพนักงานรักษาความปลอดภัย เพื่อดูแลความปลอดภัยในพื้นที่โครงการ 24 ชั่วโมง | |

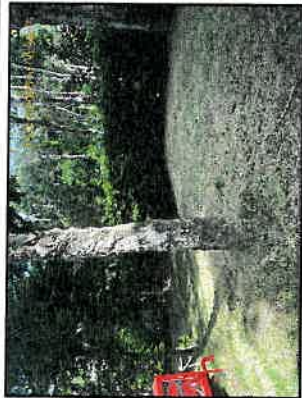
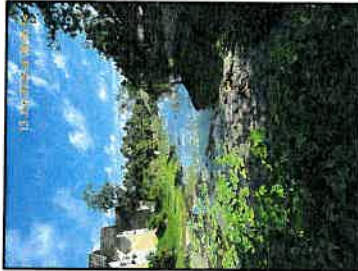
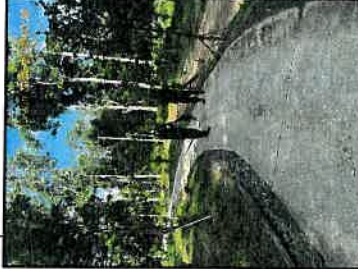
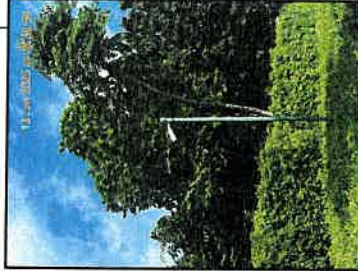
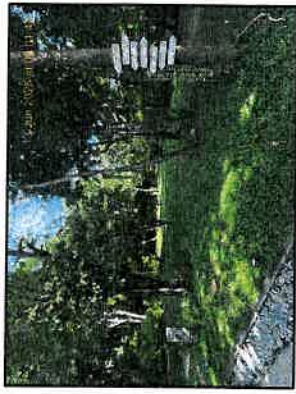
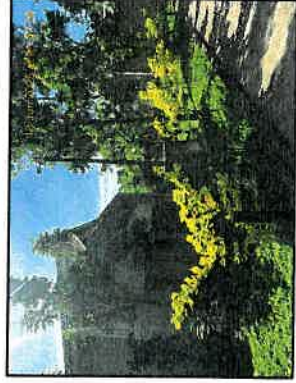
| องค์ประกอบทางสิ่งแวดล้อม | ผลกระทบต่อสิ่งแวดล้อมที่สำคัญ | มาตรการป้องกันและแก้ไขผลกระทบสิ่งแวดล้อม | การปฏิบัติตามมาตรการฯ | ปัญหา |
|---|---|---|---|---|
| | <p>วางอาคารคาน้ำถึงตำแหน่งต้นไม้เดิม สภาพภูมิประเทศ และแหล่งน้ำในโครงการ จัดวางอาคารให้เป็นส่วนหนึ่งของสภาพแวดล้อม มีการระบายอากาศตามธรรมชาติโดยจัดให้มีระเบียบเปิดโล่งประกอบกับพื้นที่สีเขียวบริเวณพื้นที่ว่าง ซึ่งช่วยเพิ่มความร่มรื่นและลดความกระด้างของโครงสร้างอาคาร ลดผลกระทบด้านทัศนียภาพของผู้สัญจรไปมาอีกด้วย</p> <p>หลังคาของอาคารมุงด้วยหญ้าคา และโครงสร้างหลักมุงด้วยเปลือกไม้ ซึ่งทั้งหญ้าคาและเปลือกไม้ เป็นฉนวนกันความร้อนที่ดี มีการดูดซับความร้อนต่ำ ผนังก่อสร้างใช้โครงเหล็กบุกลีปวไวนิลกรุผนังด้วยฉนวนกันความร้อน และซีเมนต์บอร์ดทาสีขาว ผนังเลือกอาคารใช้อิฐมวลเบาทาสีขาว ออกแบบหน้าต่าง กระฉอกلاميเน็ตใส กันแสงยูวี ด้านนอกติดฟิล์มช่วยลดความร้อนเข้าสู่ห้องพัก สื่อการใช้สีเทา และสีน้ำตาล ดังนั้นวัสดุจึงหาได้ทั่วไปและขนย้ายง่าย</p> <p>การจัดภูมิสถาปัตย์กรรมมีทั้งส่วนที่เป็นภูมิทัศน์แข็ง และภูมิทัศน์นุ่ม โดยเน้นการปลูกไม้ยืนต้นและไม้พุ่ม รวมทั้งรักษาดินไม้เดิมเพื่อเพิ่มความร่มรื่นของพื้นที่ และลดผลกระทบด้านทัศนียภาพของผู้สัญจรไปมาอีกด้วย</p> | | | |
