รายงานผลการปฏิบัติตามมาตรการป้องกันและแก้ไขผลกระทบสิ่งแวดล้อม
และมาตรการติดตามตรวจสอบคุณภาพสิ่งแวดล้อม

โครงการ โรงแรม นิภา รีสอร์ท

เจ้าของโครงการ :
บริษัท นิภา รีสอร์ท จำกัด

ประจำเดือนมกราคม - มิถุนายน พ.ศ. 2568

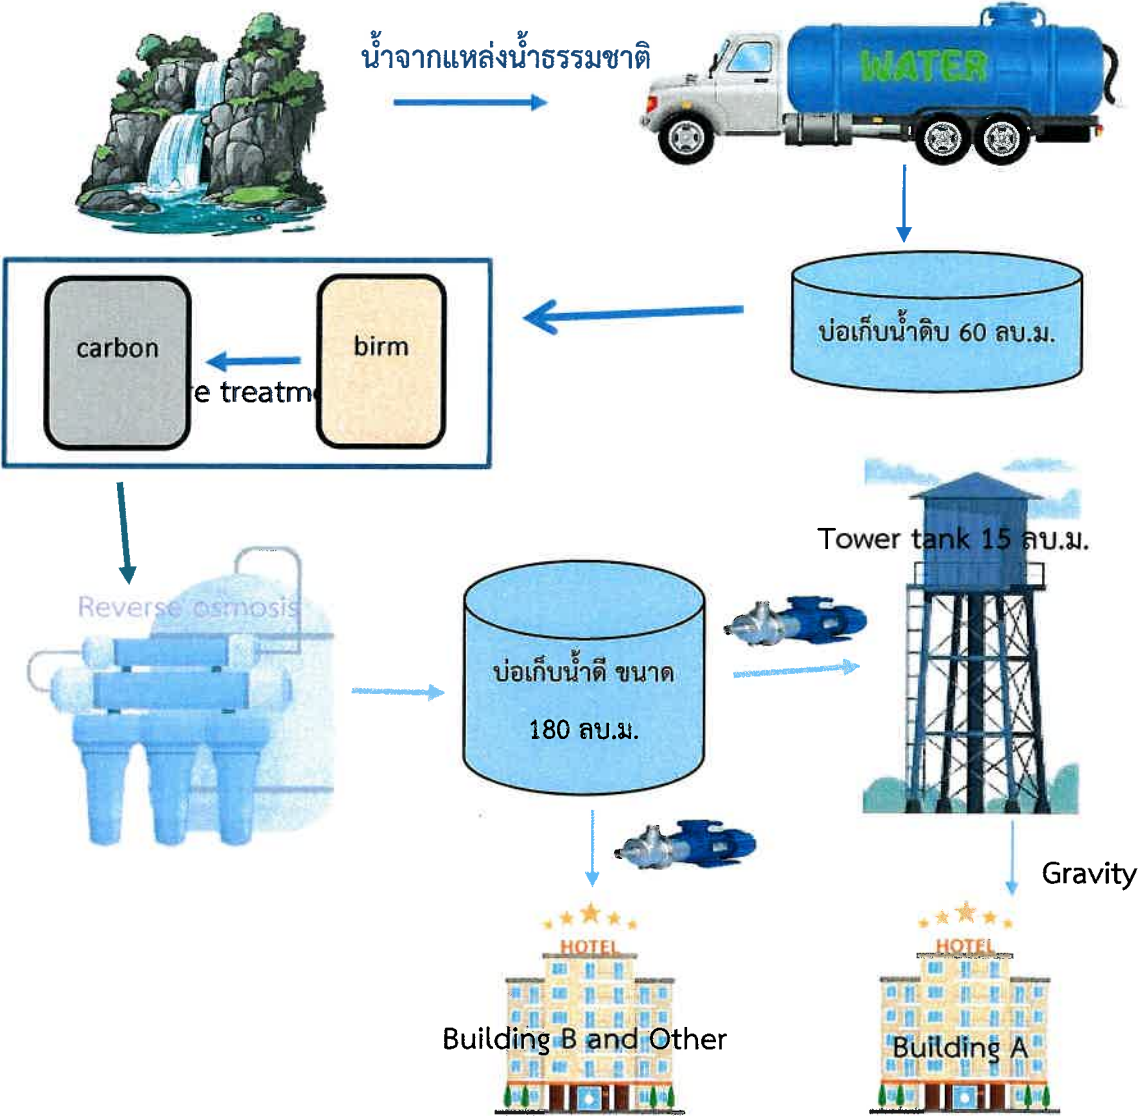
2. การปรับปรุงคุณภาพน้ำใช้

<p>The diagram illustrates the water treatment process. It starts with 'น้ำจากแหล่งน้ำธรรมชาติ' (Natural water source) represented by a waterfall. An arrow points to a blue water truck labeled 'WATER'. From the truck, an arrow points down to a blue cylindrical tank labeled 'บ่อเก็บน้ำดิบ 60 ลบ.ม.' (Raw water storage tank 60 cu.m.). From this tank, an arrow points left to a rectangular box containing two smaller boxes: 'carbon' and 'birm', with an arrow labeled 'e treatm' between them. From this box, an arrow points down to a blue RO system labeled 'Reverse osmosis'. From the RO system, an arrow points right to a larger blue cylindrical tank labeled 'บ่อเก็บน้ำดี ขนาด 180 ลบ.ม.' (Treated water storage tank 180 cu.m.). From this tank, an arrow points down to a building labeled 'Building B and Other'. Another arrow from the tank points right to a blue pump. From the pump, an arrow points up to a blue tower tank labeled 'Tower tank 15 ลบ.ม.' (15 cu.m.). From the tower tank, an arrow labeled 'Gravity' points down to a building labeled 'Building A'.</p>

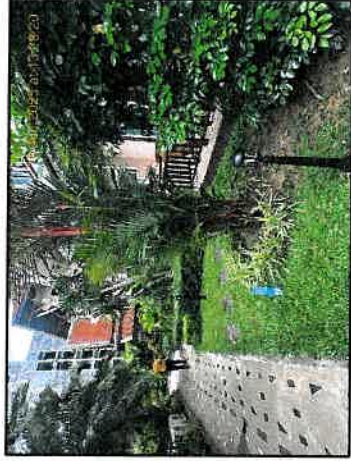
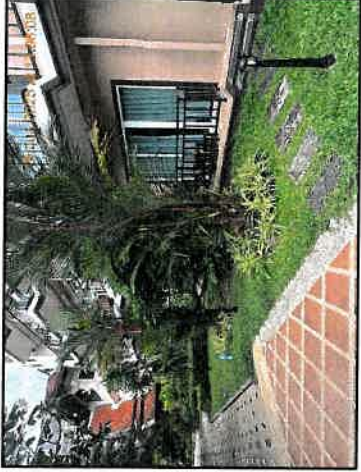
<p>4. ให้มีระบบระบายน้ำอย่างเป็นระบบเพื่อไม่ให้เกิดผลกระทบต่อการเปลี่ยนแปลงสภาพภูมิประเทศจากการดำเนินโครงการ</p> <p>5. ปลูกหญ้า ไม้ดอก ไม้ประดับในโครงการ เพื่อให้เกิดความร่มรื่นและช่วยในการยึดเกาะหน้าดิน</p> <p>6. การระบายน้ำในพื้นที่โครงการให้มีประสิทธิภาพอยู่เสมอ เพื่อป้องกันดินพังทลาย</p> <p>7. หลีกเลี่ยงกิจกรรมที่จะต้องทำการเปิด ขุดดินออกโดยไม่จำเป็น</p>	<p>- ปฏิบัติตามมาตรการ โดยแผนกวิศวกรรม ทำหน้าที่ดูแลการระบายน้ำ ให้สะดวก ไม่เกิดการอุดตัน และเรียบร้อยอยู่เสมอ</p> <p>- ปฏิบัติตามมาตรการ โดยโครงการดูแลสภาพภายในโครงการให้เป็นไปตามแบบภูมิสถาปัตย์ได้ออกแบบไว้ โดยมีการจัดสวนและดูแลให้ได้อยู่เสมอ</p> <p>- ปฏิบัติตามมาตรการ โดยแผนกวิศวกรรม ทำหน้าที่ดูแลการระบายน้ำ ให้สะดวก ไม่เกิดการอุดตัน และเรียบร้อยอยู่เสมอ</p> <p>- ปฏิบัติตามมาตรการ โดยจะหลีกเลี่ยงกิจกรรมที่จะต้องทำการเปิด ขุดดินออกโดยไม่จำเป็น</p>

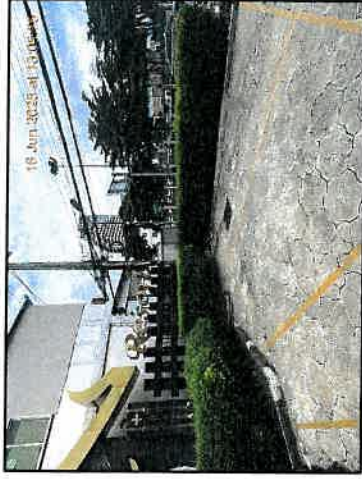
3. ประสานงานกับหน่วยงานท้องถิ่นในพื้นที่ให้ทราบถึง การดำเนินโครงการฯ เพื่อเตรียมความพร้อมกรณีเกิด แผ่นดินไหว เพื่อที่ทางหน่วยงานท้องถิ่นสามารถดูแลทาง ผู้อาศัยภายในโครงการฯ ให้สามารถปฏิบัติตามได้อย่าง ถูกต้องและปลอดภัย	- ปฏิบัติตามมาตรการ โดยได้ประสานงานกับหน่วยงานบรรเทาสาธารณภัยของเทศบาลเมืองป่าตอง เรื่อง ขอความอนุเคราะห์การอบรมการปฏิบัติเมื่อเกิดเหตุการณ์ไว้แล้ว โดยหากมีการจัดอบรม โครงการจะเข้าร่วม

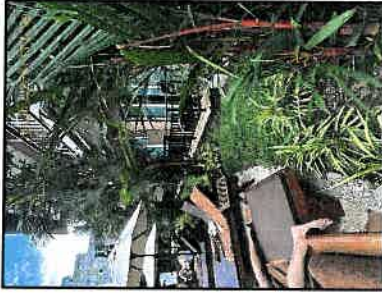
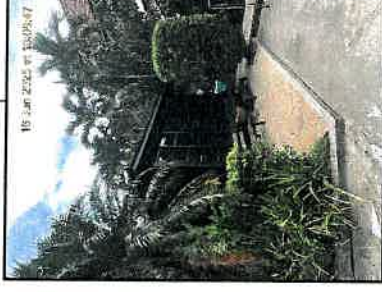
</p>	<p>- ปฏิบัติตามมาตรการ โดยโครงการจัดสวนและดูแลต้นไม้ให้มีสภาพดีอยู่เสมอ</p> <p>- ไม่ปฏิบัติตามมาตรการ โดยจะเพิ่มป้าย “กรุณาดับเครื่องยนต์” ไว้บริเวณที่จอดรถ แต่โครงการมีเจ้าหน้าที่รักษาความปลอดภัยดูแลตลอด 24 ชั่วโมง</p>

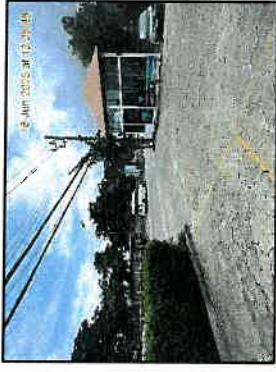
</p> <p>- ปฏิบัติตามมาตรการ โดยโครงการมีเจ้าหน้าที่รักษาความปลอดภัย คอยแจ้งผู้ขับขี่ทุกครั้ง</p>

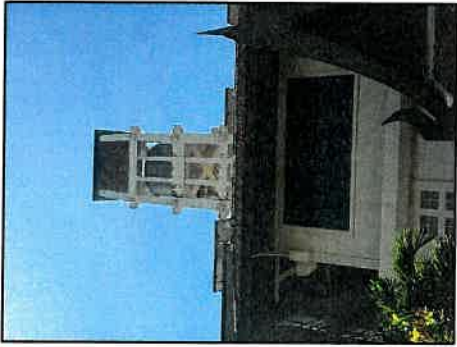
องค์ประกอบทาง สิ่งแวดล้อม	ผลกระทบต่อสิ่งแวดล้อมที่สำคัญ	มาตรการป้องกัน และแก้ไขผลกระทบสิ่งแวดล้อม	การปฏิบัติตามมาตรการฯ	ปัญหา
3.1 การใช้ น้ำ	บริเวณอาคาร B โดยจะทำการสูบน้ำจากบ่อน้ำใต้ดิน เข้า สู่อุปกรณ์บำบัดของโครงการ บริเวณอาคาร B ปริมาตร 60 ลูกบาศก์เมตร ก่อนส่งน้ำดิบเข้าสู่ระบบปรับปรุง คุณภาพน้ำให้ได้มาตรฐานคุณภาพน้ำใช้ ก่อนส่งเข้าสู่ บ่อน้ำใช้บริเวณอาคาร B ปริมาตร 100 ลูกบาศก์ และถึงเก็บน้ำใช้บริเวณอาคารหอถังเก็บน้ำ ปริมาตร 18 ลูกบาศก์เมตร หลังจากนั้นจะทำการสูบน้ำเข้าสู่อาคาร ห้องพักของแต่ละอาคาร ตามลำดับ ทั้งนี้ระบบการนำใช้ของโครงการปริมาณรวม ประมาณ 178 ลูกบาศก์เมตร สามารถสำรองน้ำใช้ได้ 1.9 วัน ดังนั้น โครงการจึงจัดให้มีน้ำสำรองใช้อย่าง เพียงพอ การใช้น้ำของโครงการจึงส่งผลกระทบต่อการใช้ น้ำของชุมชนและความเพียงพอของน้ำใช้ในโครงการ อยู่ในระดับต่ำ	2. จัดให้มีขั้นตอนวิธีการสำรองเก็บน้ำสำรอง/ระบบ การกรองน้ำภายในโครงการ เพื่อสุขภาพที่ดีของผู้พัก อาศัยในโครงการ ดังนี้ (2.1) ปิดวาล์วทางท่อน้ำเข้าถังเก็บน้ำสำรอง รวมทั้งปั๊มน้ำและเปิดวาล์วตรงข้างถังถังที่เป็นท่อ สำหรับระบายตะกอน (2.2) เปิดน้ำในถังทิ้ง โดยน้ำทิ้งดังกล่าวที่ได้จะ นำไปใช้ ล้างถนน รถน้ำต้นไม้ เป็นต้น (2.3) เมื่อน้ำหมดถัง อาจจะใช้น้ำประปาขึ้นถังและ ฉีดน้ำ โถะตะกอน หรือจะใช้วิธีการฉีดน้ำด้วยแรงดันสูง ทำความสะอาด (2.4) ใช้เครื่องไล่น้ำไปให้ถังน้ำสำรองแห้งโดยเร็ว แล้ว จึงปล่อยน้ำเข้าให้เรียบร้อย 3. กำหนดช่วงเวลาสำรองเก็บน้ำสำรอง/ระบบกรอง น้ำ ให้อยู่ในช่วงเวลาที่ผู้พักอาศัยส่วนใหญ่ออกไปข้าง นอก เพื่อให้กระทบต่อผู้พักอาศัยให้น้อยที่สุด 4. ประกาศแจ้งเจ้าหน้าที่/พนักงานในโครงการ ให้ ทราบ ถึงวัน เวลา และอาคารที่จะสำรองเก็บน้ำ สำรอง รวมถึงระบบกรองน้ำทุกครั้ง	3. หอถังน้ำ ขนาด 15 ลบ.ม.

- ปฏิบัติตามมาตรการ โดยโครงการมีการล้างถัง เก็บน้ำสำรองอยู่เสมอ - ปฏิบัติตามมาตรการ โดยโครงการมีการล้างถัง เก็บน้ำสำรอง ในช่วงที่ผู้พักอาศัยใช้น้ำน้อยที่สุด - ปฏิบัติตามมาตรการ โดยโครงการจะแจ้ง เจ้าหน้าที่/พนักงานในโครงการ ให้ทราบ ถึงวัน เวลา และอาคารที่จะสำรองเก็บน้ำสำรอง รวมถึง ระบบกรองน้ำทุกครั้ง

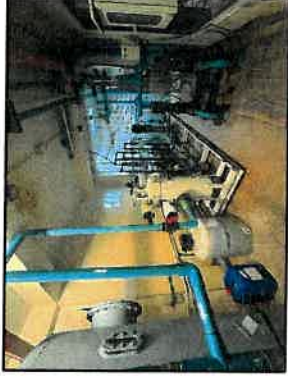
<p>4. ตรวจสอบลักษณะทางกายภาพของน้ำที่ใช้เป็นประจำ เกี่ยวกับสี กลิ่น และรสชาติต่างๆ ที่ตกหล่นลงไปในถังเก็บน้ำ</p> <p>5. เก็บตัวอย่างน้ำในถังเก็บน้ำสำรอง เพื่อวิเคราะห์เชื้อ E.coli ทุกๆ 3 เดือน เพื่อตรวจสอบว่ามีสารปนเปื้อนของน้ำจากภายนอกถึงหรือไม่</p> <p><u>มาตรการด้านกฎระเบียบการใช้น้ำ</u></p> <p>1. ให้อำนาจและเปลี่ยนสารกรองภายในเครื่องอย่างสม่ำเสมอ ตามคำแนะนำการใช้งาน</p>	<p>- ปฏิบัติตามมาตรการ โดยแผนกวิศวกรรมทำการตรวจสอบอยู่เสมอ</p> <p>- ปฏิบัติตามมาตรการ โดยโครงการได้ให้เอกชนตรวจสอบเชื้อแบคทีเรียในคุณภาพน้ำใช้ของโครงการในเดือนมิถุนายน 2568 โดยตรวจไม่พบเชื้อ E.coli โดยรายงานผลการวิเคราะห์คุณภาพน้ำใช้ แสดงในภาคผนวก ญ</p> <p>- ปฏิบัติตามมาตรการ โดยแผนกวิศวกรรมทำการตรวจสอบอยู่เสมอ โดยโครงการใช้ระบบกรองน้ำแบบ REVERSE OSMOSIS</p>

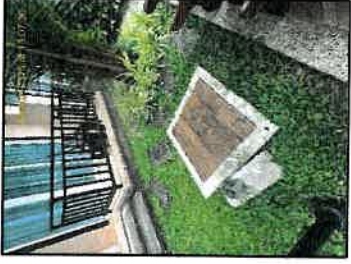
องค์ประกอบทาง สิ่งแวดล้อม	ผลกระทบต่อสิ่งแวดล้อมที่สำคัญ	มาตรการป้องกัน และแก้ไขผลกระทบสิ่งแวดล้อม	การปฏิบัติตามมาตรการฯ	ปัญหา
3.3 การระบายน้ำ และการป้องกัน น้ำท่วม	<p>1) ผลกระทบต่อการกีดขวางการระบายน้ำของชุมชนบริเวณพื้นที่โครงการและใกล้เคียง ซึ่งตั้งอยู่ในย่าน ร้านอาหาร ธุรกิจการค้า โรงแรม โรงพยาบาล โรงเรียน และ สถานที่ราชการ ซึ่งมีท่อระบายน้ำสาธารณะวางตามแนวถนน สายหลักและแนวถนนสายย่อยอยู่แล้ว ดังนั้น การระบายน้ำ ของชุมชนจึงระบายลงสู่ท่อระบายน้ำสาธารณะบริเวณก่อน รวบรวมไปยังแหล่งรองรับน้ำตามธรรมชาติเพื่อไหลออกสู่ ทะเลต่อไป สำหรับพื้นที่โครงการบริเวณด้านหน้าโครงการติดกับถนนฝั่งเมืองสาย ก ซึ่งมีแนวท่อระบายน้ำสาธารณะตลอดแนวถนน โครงการได้มีระบายน้ำลงสู่ท่อระบายน้ำสาธารณะ ดังนั้น การระบายน้ำของโครงการไม่เกิดกีดขวางต่อการระบายน้ำของชุมชนแต่อย่างใด</p> <p>2) ผลกระทบจากการระบายน้ำออกพื้นที่โครงการ การดำเนินโครงการนั้น จะทำให้พื้นที่บริเวณนี้จะก่อให้เกิด การเปลี่ยนแปลงการใช้ที่ดินอย่างถาวร โดยพื้นที่ส่วนใหญ่จะเป็นอาคาร บางส่วนได้จัดให้มีพื้นที่สีเขียวเป็นส่วนที่น้ำฝน สามารถซึมลงใต้ดินได้จะลดลงจากเดิม โดยน้ำฝนทั้งหมดของ โครงการจะถูกปล่อยให้ไหลมารวมกันที่บ่อบำบัดน้ำฝนรวม บริเวณด้านหน้าอาคาร หลังจากนี้จึงระบายลงสู่คูระบายน้ำ สาธารณะ</p>	<p>1. ต้องตรวจสอบอุปกรณ์ ระบบท่อระบายน้ำให้อยู่ในสภาพดีอยู่เสมอ เมื่อชำรุดต้องมีการซ่อมแซมทันที</p> <p>2. ประชาสัมพันธ์และจัดให้มีป้ายห้ามทิ้งวัสดุต่างๆ ลงใน ท่อระบายน้ำ และบ่อบำบัดน้ำ อันจะก่อให้เกิดปัญหาท่อระบายน้ำอุดตันได้</p> <p>3. ต้องติดป้ายประชาสัมพันธ์ ห้ามผู้พักอาศัยทิ้งเศษวัสดุ เช่น ผ้าอนามัย หรือวัสดุอื่นที่ย่อยสลายยากลงชักโครก เพื่อป้องกันการอุดตันของท่อระบายน้ำของโครงการ</p> <p>4. มีการขุดลอกตะกอนภายในบ่อบำบัดน้ำเป็นประจำ และต้องดูแลทำความสะอาดภายในพื้นที่โครงการ อย่างสม่ำเสมอ เพื่อป้องกันเศษวัสดุ เศษดินทราย ลงไปอุดตันในท่อระบายน้ำ</p>	<p>- ปฏิบัติตามมาตรการ โดยแผนกวิศวกรรมตรวจสอบอุปกรณ์ ระบบท่อระบายน้ำให้อยู่ในสภาพดีอยู่เสมอ ถ้าชำรุดจะซ่อมแซมทันที</p> <p>- ไม่ปฏิบัติตามมาตรการ โดยจะเพิ่มป้ายห้ามทิ้ง กระดาษชำระ/ผ้าอนามัย ลงชักโครกและท่อระบายน้ำ</p> <p>- ไม่ปฏิบัติตามมาตรการ โดยจะเพิ่มป้ายห้ามทิ้ง กระดาษชำระ/ผ้าอนามัย ลงชักโครกและท่อระบายน้ำ</p> <p>- ปฏิบัติตามมาตรการ โดยแผนกวิศวกรรมจะขุดลอกบ่อบำบัดน้ำ และท่อระบายน้ำอย่างสม่ำเสมอ</p>

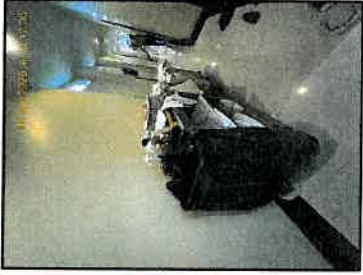
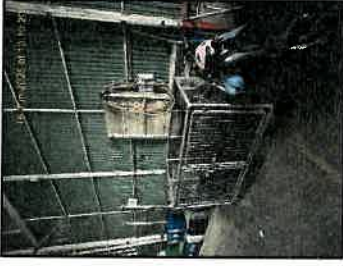
องค์ประกอบทาง สิ่งแวดล้อม	ผลกระทบสิ่งแวดล้อมที่สำคัญ	มาตรการป้องกัน และแก้ไขผลกระทบสิ่งแวดล้อม	การปฏิบัติตามมาตรการฯ	ปัญหา
3.4 การจัดการ มูลฝอย เมื่อเปิดดำเนินการ โครงการฯ คาดว่าปริมาณ มูลฝอยที่เกิดขึ้นจากกิจกรรมต่างๆ ภายในโครงการ ประมาณ 1.15 ลูกบาศก์ เมตร/วัน หรือ 254 กก./วัน (ประเมินอัตราการเกิดมูลฝอย 3 ลิตร/คน/วัน) <u>1) ประเมินความสามารถในการรองรับมูลฝอย</u> 1.1 มูลฝอยจากห้องพัก จัดให้มีภาชนะรองรับมูล ฝอย ภายในห้องพัก ขนาด 10 ลิตร จำนวน 1 ถึง และ ภายในห้องน้ำ ขนาด 10 ลิตร จำนวน 1 ถึง โดยในแต่ละ วันจะจัดให้ มีแม่บ้านเข้าไปทำความสะอาดห้องพัก และเก็บรวบรวมมูล ฝอยภายในห้องพักใส่ถุงดำ แยก เป็นมูลฝอยย่อยสลายได้ มูล ฝอยแห้ง/มูลฝอยทั่วไป มูลฝอยรีไซเคิลและมูลฝอยอันตราย มัดปากถุงให้แน่น สนิทก่อน แล้วนำไปเก็บรวบรวมไว้ที่พักรวม ฝอยรวม ทุกวัน 1.2 มูลฝอยประจำส่วนต้อนรับ จัดให้มีที่พักร มูลฝอยขนาด 60 ลิตร จำนวน 2 ถึง (มูลฝอยที่เกิดขึ้น อาคารต้อนรับ ประมาณ 30 ลิตร/วัน) โดยในแต่ละวัน จะจัดให้แม่บ้านเข้าไปทำความสะอาด และเก็บ รวบรวมมูลฝอยแยกเป็นมูลฝอยย่อยสลายได้ มูลฝอย แห้ง/มูลฝอยทั่วไป มูลฝอยรีไซเคิล และ มูลฝอยอันตราย แล้วนำไปเก็บรวบรวมไว้ที่พักรวม ฝอยรวม ทุกวัน	1. โครงการจะจัดเตรียมที่พักรวมฝอยในแต่ละห้อง โดยจะมีแม่บ้านทำความสะอาดเก็บกวาดความ สะอาด และเก็บรวบรวมมูลฝอยของแต่ละห้องไปยังที่ พักรวมฝอยรวม

- ปฏิบัติตามมาตรการ โดยแม่บ้านจะเก็บขยะ รวมทั้งทำความสะอาดถึงขยะทั้งหมดในโครงการ จากนั้นจะรวบรวมไปพักไว้ ณ จุดพักขยะรวม

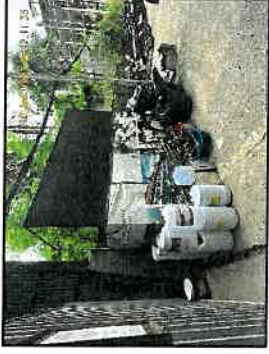
องค์ประกอบทางสิ่งแวดล้อม	ผลกระทบสิ่งแวดล้อมที่สำคัญ	มาตรการป้องกันและแก้ไขผลกระทบสิ่งแวดล้อม	การปฏิบัติตามมาตรการฯ	ปัญหา
	<p>1.3 ที่พักมูลฝอยประจำ ส่วนสำนักงาน จัดให้มีที่พักมูลฝอยขนาด 60 ลิตร จำนวน 2 ถัง (มูลฝอยที่เกิดในอาคาร สำนักงาน ประมาณ 30 ลิตร/วัน) โดยในแต่ละวันจะจัดให้มี แม่บ้านเข้าไปทำความสะอาด และเก็บรวบรวมมูลฝอยแยก เป็นมูลฝอยย่อยสลายได้ มูลฝอยแห้ง/มูลฝอยทั่วไป มูลฝอยรีไซเคิลและมูลฝอยอันตราย แล้วนำไปเก็บรวบรวมไว้ที่พัก มูลฝอยรวมทุกวัน</p> <p>2) ประเมินความเพียงพอของห้องพักมูลฝอยรวม</p> <p>ที่พักมูลฝอยรวมของโครงการฯ ตั้งอยู่บริเวณทางด้านทิศเหนือของพื้นที่โครงการ ภายในที่พักลมุลฝอยรวม แบ่งเป็น 3 ส่วน ดังนี้ ห้องเก็บมูลฝอยย่อยสลาย ห้องเก็บมูลฝอยรีไซเคิลและมูลฝอยอันตราย และห้องเก็บมูลฝอยแห้ง เพื่อเก็บมูลฝอย แต่ละประเภทโดยจะจัดให้นำถุงดำที่ทำการแยกประเภทเป็น ที่เรียบร้อยแล้ววางในที่ที่พักลมุลฝอยตามประเภท เพื่อให้มีความ สะดวกในการลำเลียงเก็บขนมูลฝอยไปกำจัด สำหรับภายใน ห้องพักลมุลฝอยรวมมีการจัดการ ดังนี้</p> <ul style="list-style-type: none"> - ที่พักลมุลฝอยย่อยสลาย (ปุ๋ยสีเขียว) จัดให้มีถังรองรับ มูลฝอย ขนาด 240 ลิตร จำนวน 6 ถัง ปริมาตรรวม 1,440 ลิตร/วัน หรือประมาณ 1.44 ลูกบาศก์เมตร/วัน สามารถ รองรับมูลฝอยย่อยสลาย ปริมาณ 	<p>3. จัดให้มีแม่บ้านทำหน้าที่คัดแยกมูลฝอยใส่ถุงตามประเภทของมูลฝอย ก่อนนำมาทิ้งในห้องพักมูลฝอยรวม โดยมูลฝอยรีไซเคิลนั้นให้รอจำหน่ายแก่ผู้รับซื้อต่อไป โดยจะประสานงานกับร้านรับซื้อของเก่าให้เข้ามารับซื้อ มูลฝอยรีไซเคิลเป็นประจำทุก 3 วัน/ครั้ง</p> <p>4. จัดให้มีพนักงานทำความสะอาดจัดเก็บมูลฝอยจากทุกจุด ภายในโครงการทุกวัน และคัดแยกมูลฝอยก่อนนำไปรวม ไว้ที่ห้องพักลมุลฝอยรวม เพื่อให้รถเก็บขนมูลฝอยเข้ามาจัดเก็บต่อไป</p> <p>5. การเก็บมูลฝอยใส่ถุงต้องไม่เต็มปริมาณหรือน้ำหนักมากเกินไป</p> <p>6. ก่อนรวบรวมมูลฝอยจากจุดต่างๆ ไปยังห้องพักลมุลฝอย รวม ต้องมีติดปากถุงให้แน่น เพื่อป้องกันมูลฝอยกระจัดกระจายและสะดวกต่อการขนย้าย</p>	<p>- ปฏิบัติตามมาตรการ โดยแม่บ้านจะคัดแยกขยะรีไซเคิล แยกประเภท เพื่อรอรับซื้อของเก่าให้เข้ามารับซื้อมูลฝอยรีไซเคิลเป็นประจำ</p>

<p>- ปฏิบัติตามมาตรการ โดยแม่บ้านทำความสะอาด จัดเก็บมูลฝอยจากทุกจุด ภายในโครงการทุกวัน และคัดแยกมูลฝอยก่อนนำไปรวม ไว้ที่ห้องพักลมุลฝอยรวม เพื่อให้รถเก็บขนมูลฝอยเข้ามา</p> <p>- ปฏิบัติตามมาตรการ โดยแม่บ้านจะเก็บมูลฝอย ไม่ให้มีปริมาณหรือน้ำหนักมากเกินไป</p> <p>- ปฏิบัติตามมาตรการ โดยแม่บ้านจะเก็บมูลฝอย ไม่ให้มีปริมาณหรือน้ำหนักมากเกินไป และมัดปากถุงให้แน่น</p>

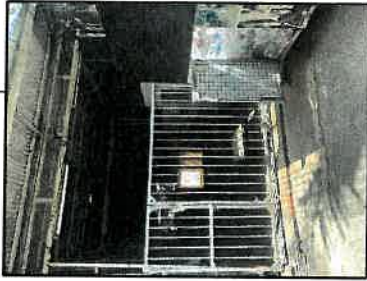
- ไม่ปฏิบัติตามมาตรการ โดยขยะทั้งหมดจะถูกรวบรวมใส่ถุงดำ จึงไม่มีน้ำชะขยะ แต่น้ำสำหรับล้างพื้น ทำความสะอาดจุดพักขยะ จะไหลลงท่อระบายน้ำ - ปฏิบัติตามมาตรการ โดยแม่บ้านจะทำความสะอาดห้องพักมูลฝอยทุกวัน

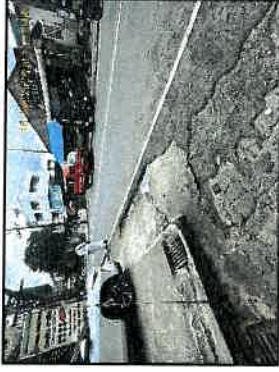
องค์ประกอบทาง สิ่งแวดล้อม	ผลกระทบสิ่งแวดล้อมที่สำคัญ	มาตรการป้องกัน และแก้ไขผลกระทบสิ่งแวดล้อม	การปฏิบัติตามมาตรการฯ	ปัญหา
4) ประเมินความสามารถในการเก็บขนและกำจัดมูลฝอย หน่วยงานราชการพื้นที่โครงการฯ อยู่ในเขตความรับผิดชอบของเทศบาล เมืองปาดอง ซึ่งปัจจุบันเทศบาลเมืองปาดองได้เข้ามาเก็บขน มูลฝอยให้กับโครงการทุกวันในช่วงเวลาประมาณ 23.00 น. – 05.00 น. ดังนั้น ผลกระทบจากการเก็บขนมูลฝอยของโครงการอยู่ในระดับต่ำ	5) ประเมินความเหมาะสมการจัดการน้ำเสียจากบริเวณห้องพักรวม โครงการฯ จะทำความสะอาดและล้างสิ่งปนเปื้อนที่พักรวมบ่อยครั้งหลังการที่มีการเก็บขนมูลฝอยและจัดให้มี ระบบระบายน้ำเสียจากที่พักรวมเชื่อมเข้าสู่ถังบำบัดน้ำเสีย ของอาคาร A ก่อนปล่อยออกสู่ระบบระบายน้ำสาธารณะ ด้านหน้าโครงการฯ ดังนั้น ในช่วงระยะดำเนินการหากโครงการมีการควบคุมและจัดระบบด้านการจัดการมูลฝอยที่ดี คาดว่าผลกระทบที่จะ เกิดขึ้นจะอยู่ในระดับต่ำ	17. การเก็บรวบรวมมูลฝอยในแต่ละวัน ต้องให้เสร็จก่อน เวลาที่รถเก็บขนฯ จะเข้ามาทำการเก็บขน

- ปฏิบัติตามมาตรการ โดยแม่บ้านจะรวบรวมขยะไว้บริเวณจุดพักรวมทุกวัน โดยรถขนขยะของเทศบาลเมืองปาดองจะเข้ามาเก็บขน ณ จุดพักขยะด้านทิศเหนือ ซึ่งเชื่อมกับถนนเส้นน้ำเย็น ทุก 8-9 โมงเช้าทุกวัน โดยมีใบเสร็จค่าเก็บขนและกำจัดขยะตามภาคผนวก ข

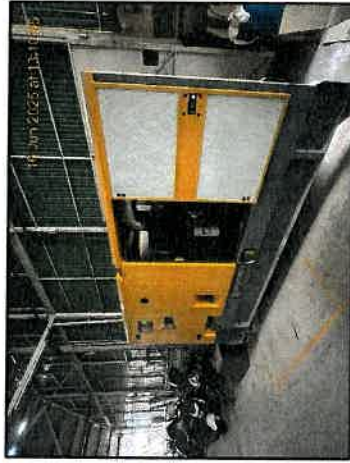
<p>มาตรการป้องกันและแก้ไขผลกระทบต่อผู้ใช้บริการ ภายในโครงการจากหม้อแปลงไฟฟ้า</p> <ol style="list-style-type: none"> 1. ส่วนที่มีไฟฟ้าของระบบไฟฟ้าแรงสูง เหนือที่ว่างเพื่อปฏิบัติงาน ต้องอยู่สูงจากพื้นไม่น้อยกว่า 2.75 เมตร หรือมีที่กันเพื่อป้องกันสัมผัสส่วนที่มีไฟฟ้าโดยไม่ได้ตั้งใจ 2. จัดระยะห่างตามแนวระดับระหว่างรั้วกับหม้อแปลงไฟฟ้าไม่น้อยกว่า 1.0 เมตร 3. จัดให้มีห้องสำหรับวางเครื่องกำเนิดไฟฟ้าสำรอง เพื่อ ควบคุมเสียงและอันตรายจากหม้อแปลงไฟฟ้า 4. การต่อลงดิน ต้องเป็นไปตามที่กำหนด คือ ส่วนที่เป็นโลหะเปิดโล่ง และไม่ใช้เป็นทางเดินของกระแสไฟฟ้า ต้องต่อลงดินตัวนำต่อหลักดินต้องเป็นทองแดง มีขนาดไม่เล็กกว่า 35 ตารางมิลลิเมตร 	<p>วางแผนทำนโยบายประหยัดพลังงานด้วย ตาม สำเนาใบเสร็จค่าใช้จ่ายไฟฟ้าในภาคผนวก ณ</p> <ul style="list-style-type: none"> - ปฏิบัติตามมาตรการ โดยระบบไฟฟ้าแรงสูงอยู่สูงจากพื้นมากกว่า 2.5 เมตร และไกลจากสถานที่อยู่อาศัย - ปฏิบัติตามมาตรการ โดยมีระยะห่างตามแนวระดับระหว่างรั้วกับหม้อแปลงไฟฟ้าไม่น้อยกว่า 1.0 เมตร - ปฏิบัติตามมาตรการ โดยห้องเครื่องกำเนิดไฟฟ้าเป็นส่วนเปิด แต่ไม่ได้อยู่ในโซนพักอาศัย - ปฏิบัติตามมาตรการ โครงการติดตั้งตามคู่มือการติดตั้งทุกประการ

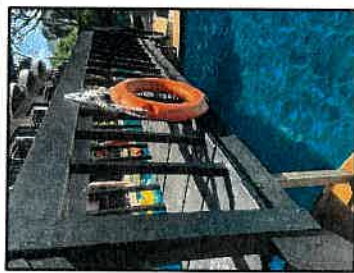
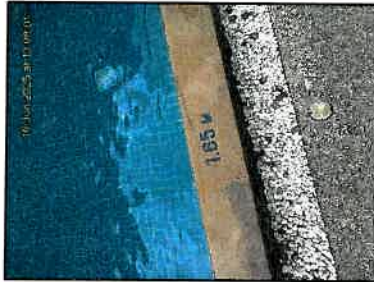
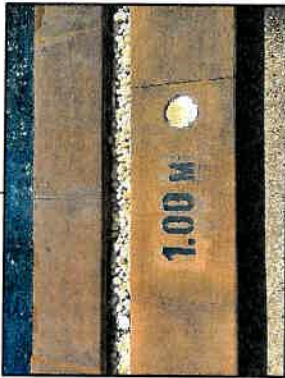
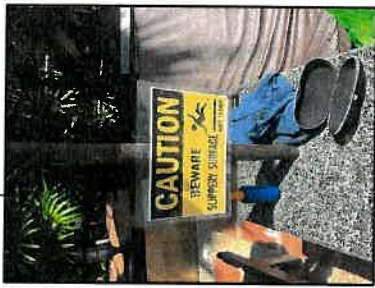
<p>โครงการ หรือเจ้าหน้าที่ของโครงการและซ่อมแซมพื้นที่</p> <p>7. จัดทำพื้นที่ทางเดินรอบสระให้มีลักษณะเป็นผิวหยาบ หรือเป็นพื้นหินล้าง</p> <p>8. บริเวณสระเบี่ยงสระว่ายน้ำหากเป็นพื้นไม้ให้ทาเคลือบด้วยน้ำมันกันสนิม และมีการเช็ดทำความสะอาดพื้นเป็นประจำทุกวัน</p> <p>9. จัดให้มีแถบกันสนิมติดไว้บริเวณบันได สำหรับขึ้นจาก สระว่ายน้ำหรือทางขึ้นลงระดับในบริเวณสระว่ายน้ำ</p> <p>10. ดูแลไม่ให้น้ำไหลล้นออกนอกรางน้ำล้นรอบสระว่ายน้ำ</p>	<p>เชื้อแบคทีเรียด้วย โดยตรวจไม่เชื้อแบคทีเรีย Total Coliform Bacteria, E.coli, Legionella spp. ในเดือนเมษายน 2568 ตามเอกสารในภาคผนวก ข</p> <p>- ปฏิบัติตามมาตรการ โดยพื้นที่ทางเดินรอบสระให้มีลักษณะเป็นพื้นหินล้าง</p> <p>- ปฏิบัติตามมาตรการ แผนกแม่บ้านทำการเช็ดทำความสะอาดอยู่เสมอ</p> <p>- ปฏิบัติตามมาตรการ โดยมีป้ายเตือนกันสนิมไว้บริเวณสระว่ายน้ำ</p> <p>- ปฏิบัติตามมาตรการ เจ้าหน้าที่แผนกวิศวกรรม จะดูแลทุกวัน</p>

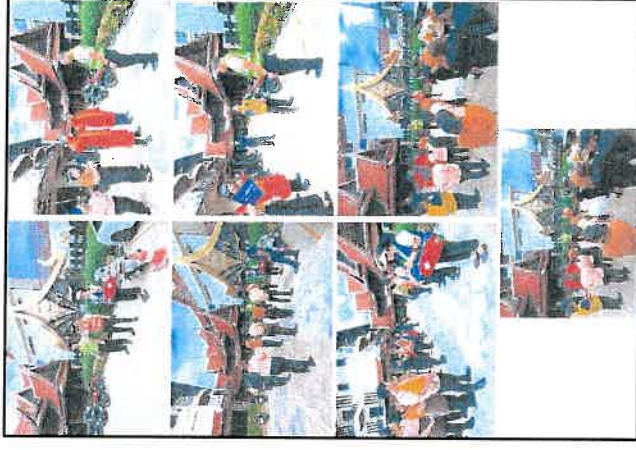
<p>3. จัดให้มีเจ้าหน้าที่อาคารทำการตรวจสอบอุปกรณ์เตือนเหตุเพลิงไหม้ อุปกรณ์แจ้งเหตุเพลิงไหม้ และอุปกรณ์ดับเพลิงเป็นประจำทุกตามระยะเวลาที่กำหนด ไว้ในคู่มือ หากอุปกรณ์ไม่พร้อมใช้งานหรือชำรุดให้ ติดต่อตัวแทนจำหน่ายเข้าซ่อมแซมแก้ไขให้อยู่ในสภาพ ที่ใช้งานได้ตามปกติทันที</p> <p>4. ประสานงานกับหน่วยงานตรวจสอบที่ได้รับอนุญาต เป็นผู้ตรวจสอบเข้ามตรวจสอบอุปกรณ์เตือนภัย อุปกรณ์แจ้งเหตุ และอุปกรณ์ดับเพลิงอย่างละเอียด ปีละ 1 ครั้ง</p> <p>5. จัดให้มีการอบรมเกี่ยวกับการป้องกันอัคคีภัย การผจญเพลิง และซ้อมอพยพจากการเกิดเพลิงไหม้ในอาคารเป็นประจำอย่างน้อยปีละ 1 ครั้ง</p>	<p>- ปฏิบัติตามมาตรการ โดยเจ้าหน้าที่ฝ่ายซ่อมบำรุงอาคาร (ฝ่ายวิศวกรรม) คอยตรวจตรา เป็นประจำทุกเดือน</p> <p>- ปฏิบัติตามมาตรการ โดยโครงการตรวจสอบระบบป้องกันและระงับอัคคีภัยเป็นประจำทุกเดือน และจะให้หน่วยงานตรวจสอบที่ได้ใบอนุญาตเข้ามตรวจสอบอุปกรณ์ดังกล่าว ปีละ 1 ครั้ง</p> <p>- ปฏิบัติตามมาตรการ โดยโครงการได้ให้หน่วยฝึกอบรมนาวิกิริ ซึ่งเป็นหน่วยอบรมที่ได้รับอนุญาตจากกรมสวัสดิการและคุ้มครองแรงงาน จัดอบรมฝึกซ้อมดับเพลิงและหนีอัคคีภัยเป็นประจำทุกปี โดยในปีนี้ จัดอบรมในวันที่ 20 มิถุนายน พ.ศ.2567 โดยมีจำนวนพนักงานของโครงการเข้าอบรมรวม 55 คน สำหรับในปี 2568 จะดำเนินการเข้าอบรมต่อไป</p>

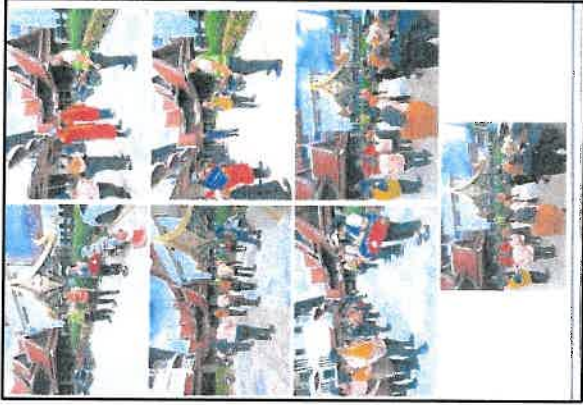
<p>7. จัดให้มีป้ายแสดงขั้นตอนในการปฏิบัติ เมื่อ ได้ยินสัญญาณเตือนภัยในห้องทุกห้องและสถานที่ ต่างๆทั่วโครงการดังนี้</p> <ul style="list-style-type: none"> - ปิดไฟฟ้าและแหล่งกำเนิดความร้อนทุกประเภท ทันทีให้เรียบร้อย - ตรวจสอบจำนวนคนภายในห้องพักให้เรียบร้อย ก่อนออกจากห้องพัก - นำกุญแจห้องและกุญแจรถยนต์ออกมาพร้อม กับลิ้นชัก ห้องให้เรียบร้อย - ลงจากอาคารโดยการเดินให้เร็วที่สุดไปตาม ทางเดินหนี ไฟที่ใกล้ที่สุดเท่านั้น 	<p>- ปฏิบัติตามมาตรการ โดยโครงการจะให้พนักงาน ทำตามแผนที่ได้อบรมการฝึกซ้อมดับเพลิงและหนี อัคคีภัยไว้</p>	
	<p>8. จัดซ้อม ปฏิบัติตาม ขั้นตอนในการ อพยพอย่าง น้อยปีละ 1 ครั้ง</p>

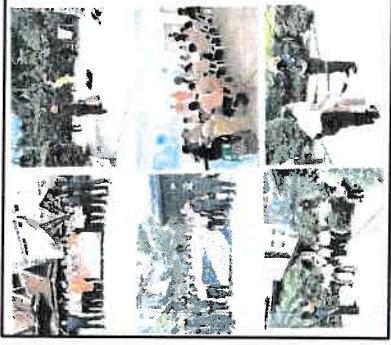
<p>- ปฏิบัติตามมาตรการ โดยโครงการจะให้หน่วย ฝึกอบรมนาวิกสิริ ซึ่งเป็นหน่วยอบรมที่ได้รับ อนุญาตจากกรมสวัสดิการและคุ้มครองแรงงาน จัดอบรมฝึกซ้อมดับเพลิงและหนีอัคคีภัยเป็น ประจำทุกปี โดยครั้งล่าสุดจัดอบรมในวันที่ 20 มิถุนายน พ.ศ.2567 โดยมีจำนวนพนักงานของ โครงการเข้าอบรมรวม 55 คน สำหรับในปี 2568 จะดำเนินการในช่วงปลายปีต่อไป</p>
