## บทที่ 2 การตรวจสอบผลการปฏิบัติตามมาตรการป้องกันและแก้ไขผลกระทบสิ่งแวดล้อม

### 2.1 ผลการปฏิบัติตามมาตรการป้องกันและแก้ไขผลกระทบสิ่งแวดล้อม

ตารางที่ 2-5 ผลการตรวจสอบการปฏิบัติตามมาตรการป้องกันและแก้ไขผลกระทบสิ่งแวดล้อมสำหรับคำขอต่ออายุประทานบัตรที่ 14/2560 (ประทานบัตรที่ 30246/15829)

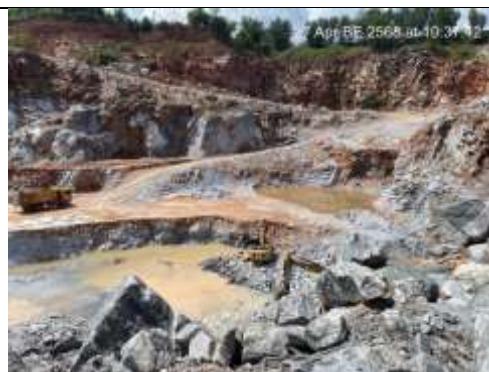
รูป B หน้าเหมืองปัจจุบัน

เงื่อนไขตามมาตรการฯ	ผลการปฏิบัติตามมาตรการฯ	ปัญหาอุปสรรคที่ไม่สามารถปฏิบัติตามมาตรการฯ และแนวทางแก้ไข	ภาพถ่ายประกอบ
<p><b>มาตรการป้องกันและแก้ไขผลกระทบสิ่งแวดล้อมในระยะดำเนินการและระยะสิ้นสุดการทำเหมือง</b></p> <p><b>1. ทรัพยากรสิ่งแวดล้อมทางกายภาพ</b></p> <p><b>1.1 ลักษณะภูมิประเทศ</b></p> <p>- ระยะดำเนินการทำเหมือง</p> <p>1. ให้เปิดหน้าเหมือง ภายในขอบเขตการทำเหมืองในแต่ละช่วง จนกระทั่งสิ้นสุดอายุประทานบัตร(ดังรูปที่ 2) พร้อมทั้งออกแบบการทำเหมืองในลักษณะขั้นบันได มีความสูงของขั้นบันไดในขั้นแร่อุปซึมประมาณ 6 ม.ความกว้างไม่น้อยกว่า 4.4 ม.และมีความสูงของขั้นบันไดในขั้นแฉ่นไฮโดรต์ประมาณ 5 ม. ความกว้างไม่น้อยกว่า 3.7 ม. โดยมีความลาดเอียงรวม(Overall Pit Slope) ไม่เกิน 45 องศา</p>	<p>ปฏิบัติ : ปัจจุบันเปิดหน้าเหมืองใน Zone A ของพื้นที่โครงการและพยายามรักษาสภาพหน้าเหมืองตามเกณฑ์ที่กำหนด โดยมีวิศวกรควบคุม และวิศวกรประจำเหมืองคอยตรวจสอบสภาพหน้าเหมืองและกิจกรรมการทำเหมืองให้อยู่ในระดับที่ปลอดภัยอยู่เสมอ</p>	-	รูป B หน้าเหมืองปัจจุบัน

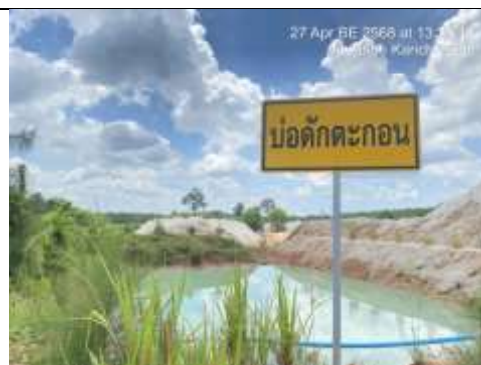
รูป D บ่อดักตะกอน

เงื่อนไขตามมาตรการฯ	ผลการปฏิบัติตามมาตรการฯ	ปัญหาอุปสรรคที่ไม่สามารถปฏิบัติตามมาตรการฯ และแนวทางแก้ไข	ภาพถ่ายประกอบ
2.ให้ชุดระบายน้ำรอบพื้นที่เก็บกอง โดยมีขนาดความกว้างท้องร่องด้านล่าง 0.5 เมตร ลึก 0.75 เมตร และด้านบนกว้าง 1 เมตร และบ่อดักตะกอน มีความลึก 3 เมตร พร้อมทั้งเบี่ยงทิศทางการไหลของน้ำลงสู่บ่อดักตะกอน	ปฏิบัติ : มีการชุดระบายน้ำรอบพื้นที่เก็บกอง และเบี่ยงทิศทางการไหลของน้ำให้ลงสู่บ่อดักตะกอนด้านทิศเหนือเป็นที่เรียบร้อยแล้ว	-	รูป D บ่อดักตะกอน

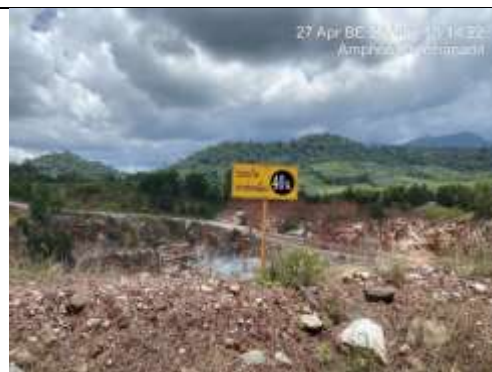
รูป F เว้นแนวเขตไม่ทำเหมืองในระยะ 20 ม. และ 40 ม.

3.ให้จัดเตรียมอุปกรณ์หรือเครื่องมือต่างๆ เพื่อใช้ในการปฐมพยาบาลเบื้องต้นไว้ให้พร้อม	ปฏิบัติ : มีการจัดเตรียมตู้ปฐมพยาบาลไว้ในอาคารสำนักงาน	-	
4.ให้กำหนดระเบียบข้อบังคับที่จะนำมาใช้ในการดำเนินการทำเหมืองอย่างเคร่งครัด	ปฏิบัติกำหนดระเบียบข้อบังคับที่จะนำมาใช้ในการดำเนินการทำเหมืองอย่างเคร่งครัด	-	
<b>4.4 ทศนิยภาพ</b> - ให้สร้างคันกันดินอัดแน่นรูปสี่เหลี่ยมคางหมู โดยมีความกว้างของฐาน 5 เมตร สูง 3 เมตร และสันคันกันดินด้านบนกว้าง 2.5 เมตร กันระหว่างพื้นที่ทำเหมืองของโครงการกับถนนสาธารณะทางตอนใต้และโดยรอบพื้นที่โครงการ พร้อมทั้งทำการปลูกไม้ยืนต้น บนคันกันดินดังกล่าว เพื่อช่วยบดบังสภาพพื้นที่โครงการและกิจกรรมต่างๆของโครงการ อีกทั้งยังช่วยกรองฝุ่นละออง ลดความดังของเสียง และการปลิวกระเด็นของเศษหิน	ปฏิบัติ : มีการจัดสร้างคันกันดินตามแนวขอบทางสาธารณะด้านทิศใต้ เว้นแนวเขตไม่ทำเหมืองในระยะ 20 ม. พร้อมทั้งปล่อยให้ต้นไม้เดิมเจริญเติบโตตามธรรมชาติ	-	รูป F เว้นแนวเขตไม่ทำเหมืองในระยะ 20 ม.และ 40 ม.

เงื่อนไขตามมาตรการฯ	ผลการปฏิบัติตามมาตรการฯ	ปัญหาอุปสรรคที่ไม่สามารถปฏิบัติตามมาตรการฯ และแนวทางแก้ไข	ภาพถ่ายประกอบ
<p>1.ให้กันเขตพื้นที่ไม่ทำเหมืองใกล้เส้นทางสาธารณะประโยชน์ทางด้านทิศใต้ สายไปบ้านงตาก-ทางเข้าสวนในระยะ 20 เมตร และทางน้ำสาธารณะด้านทิศตะวันตก “คลองงตาก” ในระยะ 40 เมตร ตามที่ได้รับอนุญาตไว้เดิมจากทางราชการ และจัดทำป้ายหรือสัญลักษณ์ที่แสดงให้เห็นแนวเขตที่เว้นไม่มีการทำเหมืองให้มองเห็นชัดเจน พร้อมทั้งให้ดูแลรักษาสภาพต้นไม้ที่มีอยู่ตามธรรมชาติให้อยู่ในสภาพเดิม และปลูกต้นไม้โตเร็วหรือไม้ท้องถิ่นเพิ่มเติมให้เต็มทีว่างในพื้นที่ที่เว้นการทำเหมืองให้หนาแน่นขึ้น</p>	<p>ปฏิบัติ :</p> <ul style="list-style-type: none"> <li>-มีการจัดสร้างคันทำนบตามแนวขอบทางสาธารณะด้านทิศใต้ เว้นแนวเขตไม่ทำเหมืองในระยะ 20 ม. (ภาคผนวก ก-7) พร้อมทั้งปล่อยให้ต้นไม้เดิมเจริญเติบโตตามธรรมชาติ</li> <li>-มีการสร้างอาคารสำนักงานและบ้านพักพนักงานบริเวณแนวหมุดที่ 6-7 ในพื้นที่โครงการ ซึ่งเป็นพื้นที่เว้นการทำเหมืองใกล้แนวคลองงตากในระยะ 40 เมตร(ภาคผนวก ก-7)</li> </ul>	-	<p>รูป F เว้นแนวเขตไม่ทำเหมืองในระยะ 20 ม.และ 40 ม.</p>

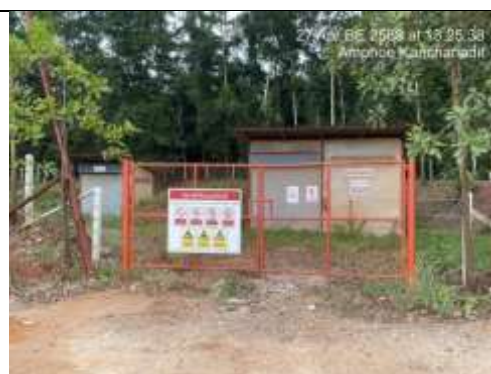
รูป N อาคารเก็บวัสดุระเบิด

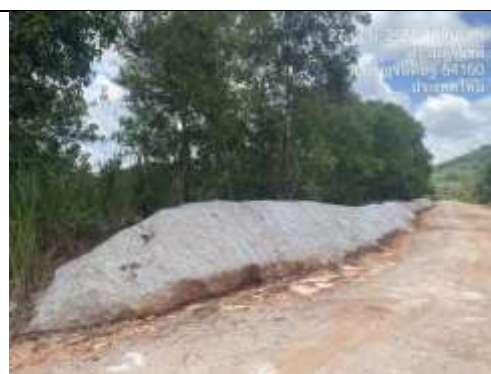
รูป P มีการปลูกต้นไม้ท้องถิ่นบนคันทำนบกั้นดิน

3.สร้างคันทำนบกั้นดินโดยรอบพื้นที่โครงการ โดยกำหนดให้ความสูงของฐาน 5 เมตร สูง 3 เมตร และสันคันทำนบกั้นด้านบนกว้าง 2.5 เมตร พร้อมทั้งปลูกพืชคลุมดินและไม้ยืนต้นโตเร็ว เพื่อป้องกันน้ำไหลลงสู่ชุมชนเมือง	ปฏิบัติ : มีการสร้างทำนบกั้นดินโดยรอบพื้นที่โครงการ และปลูกต้นกระถินเทพา และไม้ท้องถิ่นบนสันคันทำนบกั้น และปล่อยให้พืชขึ้นคลุมดิน	-	รูป P มีการปลูกต้นไม้ท้องถิ่นบนคันทำนบกั้น

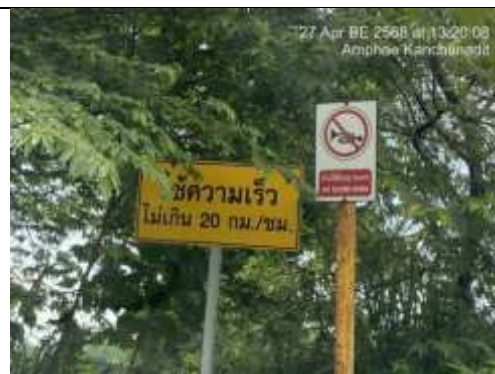
รูป R ติดป้ายเตือนระวังรถบรรทุก ป้ายหยุดรถ ป้ายควบคุมความเร็วรถ ระวังเซกระเบิดแร่ เป็นต้น

เงื่อนไขตามมาตรการฯ	ผลการปฏิบัติตามมาตรการฯ	ปัญหาอุปสรรคที่ไม่สามารถปฏิบัติตามมาตรการฯ และแนวทางแก้ไข	ภาพถ่ายประกอบ
<b>3. คุณค่าการใช้ประโยชน์ของมนุษย์</b> <b>3.1 การเกษตรกรรม</b> - ให้เจรจากับเกษตรกรที่คาดว่าจะได้รับผลกระทบจากการทำเหมือง พร้อมทั้งทำหนังสือเป็นลายลักษณ์อักษรต่อคณะกรรมการหมู่บ้านเพื่อยืนยันว่าหากการทำเหมืองก่อให้เกิดความเสียหายต่อพื้นที่เกษตรกรรมทางโครงการจะยินยอมชดเชยค่าเสียหายตามราคาที่ดินกล่วัวอย่างเป็นธรรม	ปฏิบัติ : - ราษฎร : ตกลงจ่ายเงินค่าชดเชยตามความเสียหายที่เกิดขึ้นจริง - เกษตรกร : ตกลงจ่ายค่าชดเชยความเสียหายเป็นรายเดือน	-	
<b>3.2 การคมนาคม</b> 1. ให้จัดทำป้ายเตือนภัยบริเวณเส้นทางขนส่งแร่เพื่อความปลอดภัยและลดอุบัติเหตุ เช่น ป้ายระวัง และชะลอความเร็ว เป็นต้น พร้อมทั้งสัญญาณไฟกะพริบในระยะ 50, 100 และ 200 เมตร	ปฏิบัติ : มีป้ายเตือนระวางรถบรรทุก ป้ายหยุดรถ ป้ายควบคุมความเร็วรถ เป็นต้น และโครงการได้ร่วมกับโครงการข้างเคียงจัดทำสัญญาณไฟกะพริบบริเวณทางหลวง 4143 เชื่อมต่อกับทางขนส่งแร่ซึ่งเป็นถนนส่วนบุคคลที่ร่วมกับโครงการใกล้เคียงจัดสร้างขึ้น	-	รูป R ติดป้ายเตือนระวางรถบรรทุก ป้ายหยุดรถ ป้ายควบคุมความเร็วรถ ระวางเขตระเบิดแร่ เป็นต้น

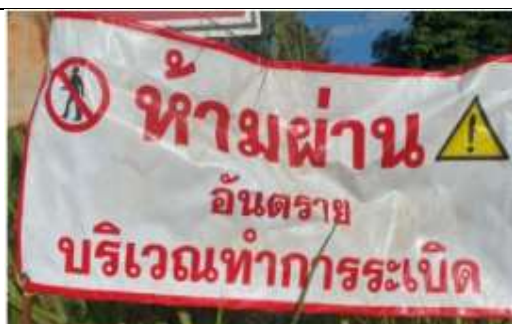
รูป S ก่อนการระเบิดจะมีพนักงานนำป้ายเตือนการระเบิด มาปิดกั้นถนนทุกครั้ง

เงื่อนไขตามมาตรการฯ	ผลการปฏิบัติตามมาตรการฯ	ปัญหาอุปสรรคที่ไม่สามารถปฏิบัติตามมาตรการฯ และแนวทางแก้ไข	ภาพถ่ายประกอบ
<p>- การใช้วัตถุระเบิด</p> <p>1.กำหนดให้ใช้ปริมาณวัตถุระเบิดใน ZONE A ไม่เกิน 64.5 กิโลกรัม/จังหวัด และ ZONE B ไม่เกิน 15.8 กิโลกรัม/จังหวัด และทำการระเบิดวันละไม่เกิน 1 ครั้ง ในช่วงเวลา 16.00-17.00 น. โดยก่อนระเบิดต้องเปิดสัญญาณเตือนทุกครั้งให้ได้ยินในรัศมี 500 เมตร พร้อมทั้งให้เจ้าหน้าที่ตรวจตราบริเวณทางสาธารณะ และสนามฟุตบอลทุกครั้งก่อนการระเบิดเพื่อให้แน่ใจว่าไม่มีประชาชนใช้ทางสาธารณะ และสนามดังกล่าว</p>	<p>ปฏิบัติ :</p> <ul style="list-style-type: none"> <li>-ปริมาณการใช้วัตถุระเบิดเป็นไปตามที่กำหนด-เวลาทำการระเบิดตามช่วงเวลาที่กำหนด</li> <li>-มีการส่งสัญญาณเสียงเตือนทุกครั้งก่อนการระเบิด</li> <li>-มีการตรวจบริเวณสนามฟุตบอลและให้เจ้าหน้าที่ปิดเส้นทางสัญจรบริเวณทางสาธารณะด้านทิศใต้ทุกครั้งก่อนการระเบิด</li> </ul>	-	รูป S ก่อนการระเบิดจะมีพนักงานนำป้ายเตือนการระเบิดมาปิดกั้นถนนทุกครั้ง

เงื่อนไขตามมาตรการฯ	ผลการปฏิบัติตามมาตรการฯ	ปัญหาอุปสรรคที่ไม่สามารถปฏิบัติตามมาตรการฯ และแนวทางแก้ไข	ภาพถ่ายประกอบ
3.ให้ใช้ปริมาณวัตถุระเบิดใน Zone A ไม่เกิน64.5 กิโลกรัมต่อจังหวัด (บ่อเหมืองตอนกลางไปจนถึงตอนบน) และ Zone B ไม่เกิน15.8 กิโลกรัมต่อจังหวัด (บ่อเหมืองตอนใต้) โดยทำการระเบิดวันละ 1 ครั้ง ในช่วงเวลาประมาณ 16:00-17:00 น. และหลีกเลี่ยงการระเบิดย่อย โดยให้ใช้เครื่องเจาะกระแทกย่อยแร่แทน ก่อนการระเบิดทุกครั้งจะต้องจัดเจ้าหน้าที่ตรวจสอบพื้นที่โดยรอบในรัศมี 100เมตรจากจุดระเบิด พร้อมทั้งให้เปิดสัญญาณเตือนให้ได้ยินอย่างชัดเจนในรัศมีไม่น้อยกว่า500 เมตร และห้ามทำเหมืองหรือมีการระเบิดแร่ในเวลากลางคืนโดยเด็ดขาด ทั้งนี้จะต้องควบคุมวิธีการใช้และการเก็บรักษาวัตถุระเบิดให้เป็นไปตามที่กำหนดไว้ในแผนผังโครงการทำเหมืองและตามระเบียบที่ราชการกำหนด	ปฏิบัติ : -ปริมาณการใช้วัตถุระเบิดเป็นไปตามที่กำหนด- เวลาทำการระเบิดตามเวลาที่กำหนด-มีการส่งสัญญาณเสียงเตือนทุกครั้งก่อนการระเบิด-มีการตรวจบริเวณสนามฟุตบอลและให้เจ้าหน้าที่ปิดเส้นทางสัญจรบริเวณทางสาธารณะด้านทิศใต้ ทุกครั้งก่อนการระเบิด-ไม่มีกิจกรรมใดๆ ในช่วงเวลากลางคืน	-	รูป S ก่อนการระเบิดจะมีพนักงานนำป้ายเตือนการระเบิดมาปิดกั้นถนนทุกครั้ง

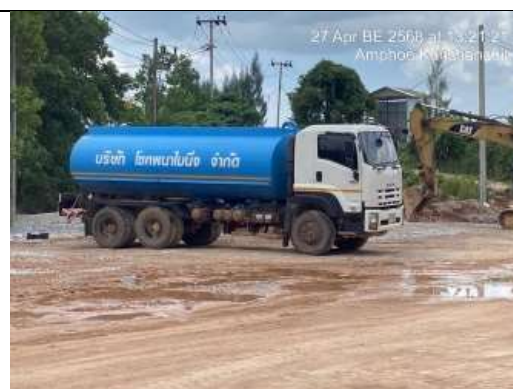
รูป X ใช้รถบรรทุกน้ำฉีดพรมถนน

5.ให้ฉีดพรมน้ำบริเวณเส้นทางลำเลียงแร่ ลานเก็บกองแร่ที่คัดขนาดแล้ว เส้นทางลำเลียงแร่ในขณะทำการ พร้อมทั้งทำความสะอาดหรือใช้รถดูดฝุ่นบริเวณพื้นของโรงแต่งแร่อย่างสม่ำเสมอ	ปฏิบัติ : ติดตั้งและเปิดใช้ระบบสเปรย์น้ำตามแนวเส้นทางขนส่งแร่ ส่วนในบริเวณต่างๆที่ไม่ได้ติดตั้งระบบสเปรย์น้ำได้ใช้รถบรรทุกน้ำฉีดพรม และทำความสะอาดพื้นโรงแต่งแร่โดยการเก็บกวาดเศษแร่	-	รูป X ใช้รถบรรทุกน้ำฉีดพรมถนน

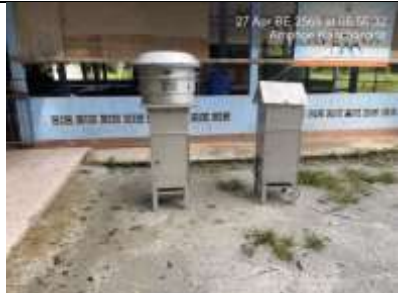
<p>รูป AB ตรวจวัดปริมาณฝุ่นละอองแขวนลอยในบรรยากาศ TSP และ PM10 เฉลี่ยในรอบ 24 ชั่วโมงเป็นเวลา 3 วัน ต่อเนื่อง โดยใช้เครื่อง High Volume Air Sampler จำนวน 4 สถานี</p>

เงื่อนไขตามมาตรการฯ	ผลการปฏิบัติตามมาตรการฯ	ปัญหาอุปสรรคที่ไม่สามารถปฏิบัติตามมาตรการฯ และแนวทางแก้ไข	ภาพถ่ายประกอบ
<b>มาตรการติดตามตรวจสอบคุณภาพสิ่งแวดล้อม</b> <b>1. คุณภาพอากาศ</b> - ให้ตรวจวัดปริมาณฝุ่นละอองแขวนลอยในบรรยากาศ (TSP) เฉลี่ยในรอบ 24 ชั่วโมงเป็นเวลา 3 วันต่อเนื่อง โดยใช้เครื่อง High Volume Air Sampler จำนวน 4 สถานี คือ 1. บ้านเหนือคลองทิศตะวันตก 2. บ้านดอนเนียงใหม่ 3. ที่พักสงฆ์บ้านเหนือคลอง 4. โรงแต่งแร่ของโครงการอย่างน้อยปีละ 2 ครั้ง ในช่วงเดือนมกราคมหรือกุมภาพันธ์ จำนวน 1 ครั้ง และช่วงเดือน กรกฎาคมหรือสิงหาคม จำนวน 1 ครั้ง	ได้ตรวจวัดปริมาณฝุ่นละอองแขวนลอยในบรรยากาศ (TSP) เฉลี่ยในรอบ 24 ชั่วโมงเป็นเวลา 3 วันต่อเนื่อง จำนวน 4 สถานี แล้ว เมื่อ 26-29 เม.ย. 2568 ผลการตรวจวัดอยู่ในเกณฑ์มาตรฐานที่กฎหมายกำหนด	-	รูป AB ตรวจวัดปริมาณฝุ่นละอองแขวนลอยในบรรยากาศ (TSP) เฉลี่ยในรอบ 24 ชั่วโมงเป็นเวลา 3 วันต่อเนื่อง โดยใช้เครื่อง High Volume Air Sampler จำนวน 4 สถานี

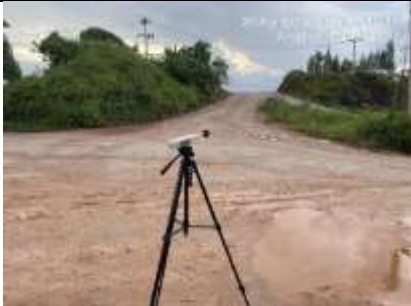
<p>รูป AC ตรวจวัดระดับความดังของเสียงเฉลี่ยโดยทั่วไปในรอบ 24 ชั่วโมง เป็นเวลา 3 วันต่อเนื่อง จำนวน 4 สถานี</p>

- ให้ตรวจวัดความเข้มของฝุ่นละอองจากแหล่งกำเนิดฝุ่นละอองในโรงแต่งแร่ของโครงการ (Smoke Opacity) ในขณะที่ดำเนินการ-บริเวณโรงแต่งแร่ของโครงการอย่างน้อยปีละ 2 ครั้ง ในช่วงเดือนมกราคม หรือกุมภาพันธ์ จำนวน 1 ครั้ง และช่วงเดือน กรกฎาคมหรือสิงหาคม จำนวน 1 ครั้ง	ได้ตรวจวัดความเข้มของฝุ่นละอองจากแหล่งกำเนิดฝุ่นละอองในโรงแต่งแร่ของโครงการ (Smoke Opacity) เมื่อ 26- เม.ย. 2568 ผลการตรวจวัดอยู่ในเกณฑ์มาตรฐานที่กฎหมายกำหนด	-	
<b>2. เสียง</b> - ให้ตรวจวัดระดับความดังของเสียงเฉลี่ยโดยทั่วไปในรอบ 24 ชั่วโมง เป็นเวลา 3 วันต่อเนื่อง โดยใช้เครื่องวัดเสียง (Sound Level Meter) จำนวน 4 สถานี คือ 1. บ้านเหนือคลองทิศตะวันตก 2. บ้านดอนเนียงใหม่ 3. ที่พักสงฆ์บ้านเหนือคลอง 4. โรงแต่งแร่ของโครงการ อย่างน้อยปีละ 2 ครั้ง ในช่วงเดือนมกราคมหรือกุมภาพันธ์ จำนวน 1 ครั้ง และช่วงเดือน กรกฎาคมหรือสิงหาคม จำนวน 1 ครั้ง	ได้ตรวจวัดระดับความดังของเสียงเฉลี่ยโดยทั่วไปในรอบ 24 ชั่วโมง เป็นเวลา 3 วันต่อเนื่อง จำนวน 4 สถานี แล้ว เมื่อ 26-29 เม.ย. 2568 ผลการตรวจวัดอยู่ในเกณฑ์มาตรฐานที่กฎหมายกำหนด	-	รูป AC ตรวจวัดระดับความดังของเสียงเฉลี่ยโดยทั่วไปในรอบ 24 ชั่วโมง เป็นเวลา 3 วันต่อเนื่อง จำนวน 4 สถานี

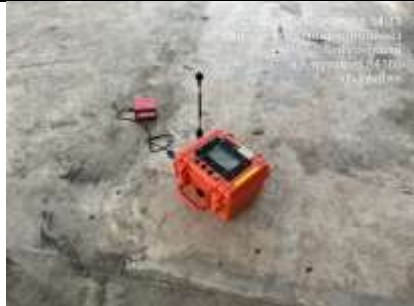
<p>รูป AE ตรวจวัดแรงสั่นสะเทือน และแรงอัด อากาศจากการใช้วัตถุระเบิดของโครงการจำนวน 2 สถานี</p>

<b>3. แร่สั่นสะเทือน</b> - ให้ตรวจวัดแรงสั่นสะเทือน และแรงอัด อากาศจากการใช้วัตถุระเบิดของโครงการ จำนวน 2 สถานี คือ 1. ที่พักสงฆ์บ้านเหนือคลอง 2. บ้านเหนือคลองทิศตะวันตก อย่างน้อยปีละ 2 ครั้ง ในช่วงเดือนมกราคมหรือกุมภาพันธ์ จำนวน 1 ครั้ง และช่วงเดือนกรกฎาคมหรือสิงหาคม จำนวน 1 ครั้ง	ได้ตรวจวัดแรงสั่นสะเทือน และแรงอัด อากาศจากการใช้วัตถุระเบิดของโครงการจำนวน 2 สถานี เมื่อ 26 เม.ย. 2568 ผลการตรวจวัดอยู่ในเกณฑ์มาตรฐานที่กำหนด	-	รูป AE ตรวจวัดแรงสั่นสะเทือน และแรงอัด อากาศจากการใช้วัตถุระเบิดของโครงการจำนวน 2 สถานี

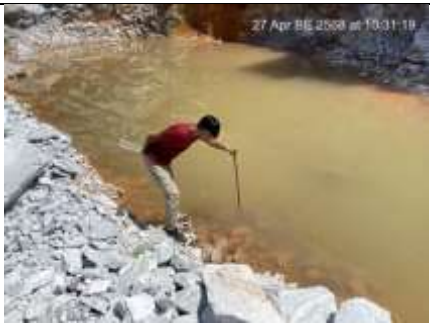
<p>รูป AF ได้ตรวจวัดคุณภาพน้ำผิวดินและน้ำใต้ดิน จำนวน 4 สถานี</p>

เงื่อนไขตามมาตรการฯ	ผลการปฏิบัติตามมาตรการฯ	ปัญหาอุปสรรคที่ไม่สามารถปฏิบัติตามมาตรการฯ และแนวทางแก้ไข	ภาพถ่ายประกอบ
<b>4. อุทกวิทยาและคุณภาพน้ำ</b> - ให้ตรวจวิเคราะห์คุณภาพน้ำผิวดินและน้ำใต้ดินโดยวิเคราะห์ค่า pH, Turbidity, Total Suspended Solids, Total Dissolved Solids, Total Hardness, Total Iron, Sulfate, Arsenic, Cadmium และ Lead - น้ำผิวดินจำนวน 3 สถานี ได้แก่ 1. คลองกงตากด้านทิศตะวันตก 2. จุดรวมห้วยเรียนและคลองกงตาก 3. คลองลำห้วยด้านทิศตะวันตก - น้ำใต้ดินจำนวน 1 สถานี ได้แก่ 1. น้ำบ่อต้นบ้านเหนือคลอง อย่างน้อยปีละ 2 ครั้ง ในช่วงเดือนมกราคม หรือกุมภาพันธ์ จำนวน 1 ครั้ง และช่วงเดือน กรกฎาคมหรือสิงหาคม จำนวน 1 ครั้ง	ได้ตรวจวัดคุณภาพน้ำผิวดินและน้ำใต้ดิน จำนวน 4 สถานี เมื่อ 27 เม.ย. 2568 ผลการตรวจวัดอยู่ในเกณฑ์มาตรฐานที่กำหนด	-	รูป AF ได้ตรวจวัดคุณภาพน้ำผิวดินและน้ำใต้ดิน จำนวน 4 สถานี
<b>5. อาชีวอนามัย</b> - ให้ตรวจสอบสมรรถภาพของร่างกายโดยทั่วไปได้แก่ ความสามารถในการได้ยิน ระบบทางเดินหายใจ ระบบประสาทในการรับรู้ และการเอ็กซเรย์ปอด เป็นต้น	ปฏิบัติ : มีการทดสอบการได้ยิน และตรวจสอบสุขภาพของพนักงานเป็นประจำทุกปี ช่วงเดือนพฤศจิกายน	-

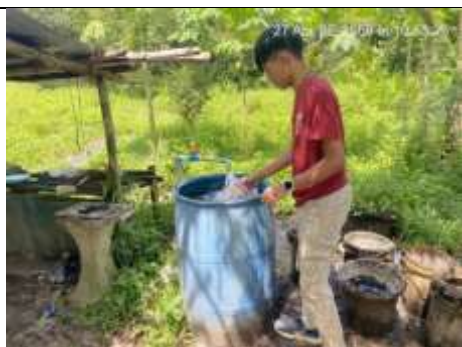
รูป AH ได้ตรวจวัดคุณภาพน้ำใต้ดิน จำนวน 2 สถานี
