## บทที่ 2 การตรวจสอบผลการปฏิบัติตามมาตรการป้องกันและแก้ไขผลกระทบสิ่งแวดล้อม

### 2.1 ผลการปฏิบัติตามมาตรการป้องกันและแก้ไขผลกระทบสิ่งแวดล้อม

ภาควิชาวิศวกรรมเหมืองแร่และวัสดุ คณะวิศวกรรมศาสตร์ มหาวิทยาลัยสงขลานครินทร์ ได้ทำการตรวจสอบผลการปฏิบัติตามมาตรการป้องกันและแก้ไขผลกระทบสิ่งแวดล้อม และตรวจวัดคุณภาพสิ่งแวดล้อมของโครงการ ในวันที่ 26-29 เมษายน 68 โดยจัดทำและนำเสนอเป็นตารางผลการตรวจสอบการปฏิบัติตามมาตรการฯ ของโครงการ แบ่งเป็น 2 ส่วน ดังนี้

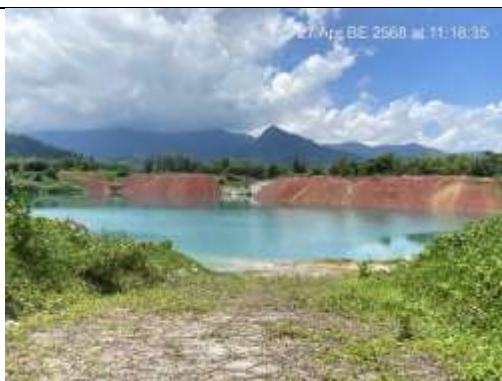
เงื่อนไขตามมาตรการฯ	ผลการปฏิบัติตามมาตรการฯ	ปัญหาอุปสรรคที่ไม่สามารถปฏิบัติตามมาตรการฯ และแนวทางแก้ไข	ภาพถ่ายประกอบ
<b>มาตรการป้องกันและแก้ไขผลกระทบสิ่งแวดล้อมในระยะเตรียมการทำเหมือง</b> <b>1. ทรัพยากรสิ่งแวดล้อมทางกายภาพ</b> <b>1.1 ลักษณะภูมิประเทศ</b> 1.ให้กำหนดตำแหน่งและขอบเขตพื้นที่ประกอบกิจกรรมต่างๆ ที่เกี่ยวข้องกับการทำเหมืองของโครงการให้ชัดเจนโดยเปลี่ยนสภาพเดิมให้น้อยที่สุดหรือเท่าที่จำเป็น	ปฏิบัติ : พื้นที่ทำเหมืองและกิจกรรมต่อเนื่องมีการใช้พื้นที่ตามแผนผังโครงการที่กำหนดไว้ ส่วนอาคารสำนักงานและบ้านพักพนักงานตั้งอยู่บริเวณแนวหมุดที่ 6-7 ในพื้นที่โครงการ ซึ่งเป็นพื้นที่เว้นการทำเหมืองใกล้แนวคลองกตาคใน ระยะ 40 เมตร	-	รูป A หน้าเหมืองปัจจุบัน

4.ให้จัดสร้างบ่อตกตะกอนขนาดเนื้อที่ประมาณ 2 ไร่ ความลึกประมาณ 3 เมตร ทางด้านทิศตะวันออกเฉียงเหนือของพื้นที่เก็บกองเปลือกดิน	ปฏิบัติ : ได้จัดสร้างบ่อตกตะกอนขนาดเนื้อที่ประมาณ 2 ไร่ เป็นที่เรียบร้อยแล้ว	-	รูป E บ่อตกตะกอน
<b>2.ทรัพยากรสิ่งแวดล้อมทางชีวภาพ</b> - ให้ให้กำหนดขอบเขตพื้นที่ที่จะต้องใช้ในการดำเนินการทำเหมือง และพื้นที่ต่อเนื่องกับการทำเหมืองอย่างชัดเจน โดยใช้สัญลักษณ์หรือป้าย ส่วนบริเวณที่ไม่เกี่ยวข้องกับการทำเหมืองและกิจกรรมต่างๆ จะต้องรักษาสภาพเดิมให้มากที่สุด	ปฏิบัติ : ได้กำหนดขอบเขตพื้นที่ที่จะต้องใช้ในการดำเนินการทำเหมืองและพื้นที่ต่อเนื่องกับการทำเหมืองอย่างชัดเจน ตลอดจนมีการแจ้งเตือนพนักงานทุกคนรวมถึงพนักงานที่เข้าบรรจุใหม่ทุกครั้ง	-	รูป A หน้าเหมืองปัจจุบัน

เงื่อนไขตามมาตรการฯ	ผลการปฏิบัติตามมาตรการฯ	ปัญหาอุปสรรคที่ไม่สามารถปฏิบัติตามมาตรการฯ และแนวทางแก้ไข	ภาพถ่ายประกอบ
<p>มาตรการป้องกันและแก้ไขผลกระทบสิ่งแวดล้อมในระยะดำเนินการและระยะสิ้นสุดการทำเหมือง</p> <p>1. ทรัพยากรสิ่งแวดล้อมทางกายภาพ</p> <p>1.1 ลักษณะภูมิประเทศ</p> <p>- ระยะดำเนินการทำเหมือง</p> <p>1.ให้เริ่มเปิดหน้าเหมืองบริเวณเครื่องหมาย ห (ดังรูปที่1) แล้วเดินหน้าเหมืองไปตามแผนผังโครงการที่กำหนดไว้ในแต่ละช่วงอย่างเคร่งครัด และออกแบบหน้าเหมืองในลักษณะขั้นบันได โดยให้หน้าBench ที่อยู่ระหว่างการทำเหมืองผลิตแร่เฉลี่ยประมาณ75-80 องศา เพื่อควบคุมความลาดชันรวมสุดท้ายของหน้าเหมืองไม่เกิน 45 องศา</p>	<p>ปฏิบัติ : ปัจจุบันเปิดหน้าเหมืองใน Zone A ของพื้นที่โครงการและพยายามรักษาสภาพหน้าเหมืองตามเกณฑ์ที่กำหนด โดยมีวิศวกรควบคุม และวิศวกรประจำเหมืองคอยตรวจสอบสภาพหน้าเหมืองและกิจกรรมการทำเหมืองให้อยู่ในระดับที่ปลอดภัยอยู่เสมอโดยให้หน้า Bench ที่อยู่ระหว่างการทำเหมืองผลิตแร่เฉลี่ยประมาณ75-80 องศา</p>	-	รูป A หน้าเหมืองปัจจุบัน

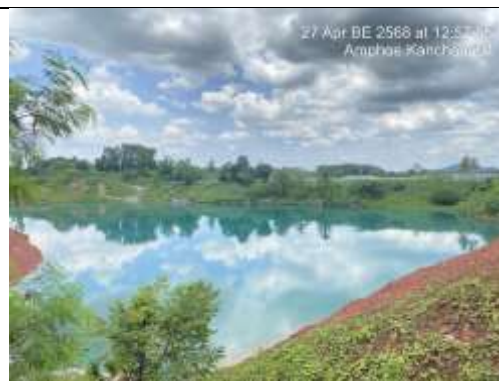
เงื่อนไขตามมาตรการฯ	ผลการปฏิบัติตามมาตรการฯ	ปัญหาอุปสรรคที่ไม่สามารถปฏิบัติตามมาตรการฯ และแนวทางแก้ไข	ภาพถ่ายประกอบ
<b>1.3 อุทกวิทยาและคุณภาพน้ำ</b> 1.ให้จัดสร้างบ่อรวบรวมน้ำ (Sump) บริเวณจุดต่ำสุดของการทำเหมือง เพื่อรองรับน้ำจากพื้นที่ทำเหมืองในแต่ละช่วง	ปฏิบัติ : ปัจจุบันมีการออกแบบ Sump ที่หน้าเหมืองสำหรับรองรับน้ำที่เกิดจากการชะล้างของฝนให้มีขนาดเพียงพอที่จะรองรับน้ำที่ไหลผ่านพื้นที่ทำเหมือง และทยอยสูบน้ำขึ้นไปพักไว้ยังบ่อดักตะกอน	-	รูป B Sump ในบ่อเหมือง

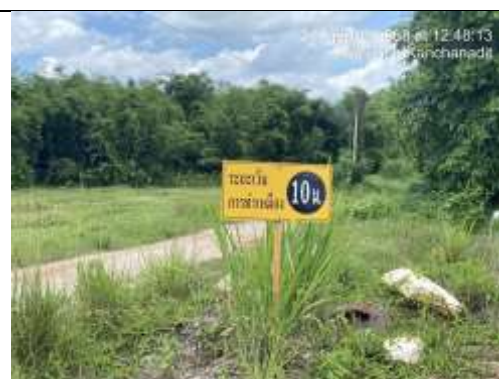
รูป F เว้นแนวเขตไม่ทำเหมืองในระยะ 10 และ 20 ม

4.ให้ตั้งระเบียบข้อบังคับที่จะนำมาใช้ในการดำเนินการทำเหมืองเพื่อลดอุบัติเหตุอย่างเคร่งครัด	ปฏิบัติตั้งระเบียบข้อบังคับที่จะนำมาใช้ในการดำเนินการทำเหมืองเพื่อลดอุบัติเหตุอย่างเคร่งครัด	-	
<b>4.4 ทศนียภาพ</b> - จัดสร้างคันทำนบดินบริเวณโดยรอบพื้นที่ทำเหมือง และพื้นที่เก็บกองเปลือกดินขนาดฐานกว้างประมาณ 5 เมตร สูงประมาณ 3 เมตร และสันคันทำนบกว้างประมาณ 2 เมตร พร้อม ทั้งปลูกไม้ยืนต้นโตเร็ว และพืชคลุมดิน	ปฏิบัติ : มีการจัดสร้างคันทำนบตามแนวขอบทางสาธารณะด้านทิศใต้ เว้นแนวเขตไม่ทำเหมืองในระยะ 20 ม. พร้อมทั้งปล่อยให้ต้นไม้เดิมเจริญเติบโตตามธรรมชาติ	-	รูป F เว้นแนวเขตไม่ทำเหมืองในระยะ 20 ม.

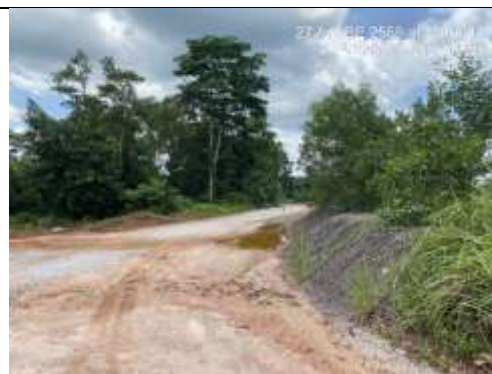
รูป 2 ถนนภายนอกโครงการ

8.เส้นทางขนส่งแร่ช่วงที่เป็นถนนลูกรัง ให้ทำการปรับปรุงและซ่อมแซมให้เป็นผิวถนนที่มีผิวการจราจรที่ไม่ก่อให้เกิดการฟุ้งกระจายของฝุ่นละออง เช่น ทำเป็นถนนดินบดอัดแน่น	ปฏิบัติ ทำการปรับปรุงและซ่อมแซมให้เป็นผิวถนนที่มีผิวการจราจรที่ไม่ก่อให้เกิดการฟุ้งกระจายของฝุ่นละออง เช่น ทำเป็นถนนดินบดอัดแน่น	-	รูป J ถนนภายนอกโครงการ

9.ให้ใช้ผ้าใบปิดคลุมรถบรรทุกแร่ และกำหนดให้รถบรรทุกแร่ใช้ความเร็วไม่เกิน 25 กิโลเมตร/ชั่วโมง(หรือ 15.531 ไมล์/ชั่วโมง) โดยเฉพาะช่วงที่เป็นถนนลูกรัง และช่วงเส้นทางสาธารณประโยชน์	ปฏิบัติ ใช้ผ้าใบปิดคลุมรถบรรทุกแร่ และกำหนดให้รถบรรทุกแร่ใช้ความเร็วไม่เกิน 25 กิโลเมตร/ชั่วโมง	-	รูป J ถนนภายนอกโครงการ

3. ให้ดูแลรักษาสภาพเส้นทางขนส่งแร่และดำเนินการปรับปรุงให้อยู่ในสภาพที่ใช้งานได้ดีหากพบว่าบริเวณใดเกิดการชำรุดจะต้องรีบดำเนินการซ่อมแซมทันที	ปฏิบัติ : ได้ร่วมกับเหมืองข้างเคียงตัดเส้นทางใหม่เป็นถนนบดอัดด้วยดินลูกรังและแอสฟัลต์ ซึ่งเป็นถนนส่วนบุคคลสู่ทางหลวงหมายเลข 4143 (บริเวณเชื่อมต่อกับทางหลวงปูฉีด้วย Asphalt) อ้อมด้านหลังเขตชุมชนทางทิศตะวันตกเพื่อลดผลกระทบที่มีต่อชุมชน และร่วมมือกับเหมืองข้างเคียงซ่อมบำรุงถนนดังกล่าวหากเกิดชำรุดเสียหาย	-	รูป J ถนนภายนอกโครงการ

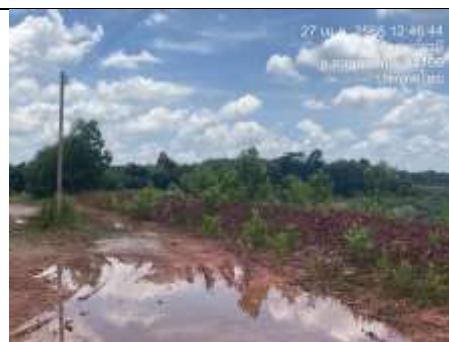
<p>3.ให้ทำการปรับปรุงฟื้นฟูพื้นที่โครงการที่ผ่านการทำเหมืองแร่แล้ว และพื้นที่สิ้นสุดการใช้ประโยชน์แล้ว ตามแผนงานที่เสนอไว้ในรายงานการวิเคราะห์ผลกระทบสิ่งแวดล้อม พร้อมทั้งให้รายงานผลการดำเนินงานให้สำนักงานนโยบายและแผนทรัพยากรธรรมชาติและสิ่งแวดล้อม และกรมอุตสาหกรรมพื้นฐานและการเหมืองแร่ทราบทุกปี</p>	<p>ปฏิบัติ: -ยังไม่มีพื้นที่ใดที่ผ่านการทำเหมืองและสิ้นสุดการใช้ประโยชน์แล้ว จึงดำเนินการเฉพาะการปลูกต้นไม้และปล่อยให้วัชพืชปกคลุมบนคันทำนบดินรอบเขตประทานบัตร และที่เก็บกองเปลือกดิน</p> <p>- เปิดบัญชีกองทุนฟื้นฟูสภาพแวดล้อมการทำเหมืองและรายงานผลการดำเนินงานการฟื้นฟูพื้นที่โครงการฯสำหรับปี 2567 ส่งให้หน่วยงานที่เกี่ยวข้องแล้ว</p>	-	รูป L การปลูกต้นไม้และปล่อยให้วัชพืชปกคลุมบนคันทำนบดินรอบเขตประทานบัตร และที่เก็บกองเปลือกดิน

2.ให้จัดเตรียมกล้าไม้ยืนต้นที่จะใช้ปลูกในบริเวณคันทำนบดินรอบและบริเวณที่เอื้ออำนวยต่อการปลูก	ปฏิบัติ : มีการปลูกต้นกระถินเทพา และต้นไม้ท้องถิ่นอื่นๆ บนคันทำนบดินรอบพื้นที่โครงการด้านทิศใต้และทิศตะวันตกและดูแลให้เจริญเติบโตตามความเหมาะสม ตลอดจนรักษาสภาพพันธุ์ไม้เดิมในบริเวณที่ไม่มีกิจกรรมการทำเหมือง	-	รูป L การปลูกต้นไม้และปล่อยให้วัชพืชปกคลุมบนคันทำนบดินรอบเขตประทานบัตร และที่เก็บกองเปลือกดิน

เงื่อนไขตามมาตรการฯ	ผลการปฏิบัติตามมาตรการฯ	ปัญหาอุปสรรคที่ไม่สามารถปฏิบัติตามมาตรการฯ และแนวทางแก้ไข	ภาพถ่ายประกอบ
2.ให้สร้างคันทำนบรอบพื้นที่เก็บกองเปลือกดินโดยให้มีหน้าตัดเป็นรูปสี่เหลี่ยมคางหมูกำหนดให้มีความสูงประมาณ 1.5 เมตร ฐานกว้างประมาณ 3 เมตร และสันคันทำนบกว้างประมาณ 1 เมตร พร้อมทั้งจัดสร้างคูระบายน้ำขนาดความลึกประมาณ 0.5 เมตร ฐานกว้างประมาณ 0.5 เมตร และด้านบนของคูระบายน้ำกว้างประมาณ 1 เมตร เพื่อป้องกันการชะล้างตะกอนมูลดินออกสู่ภายนอก	ปฏิบัติ : ทำการสร้างคันทำนบรอบพื้นที่เก็บกองเปลือกดินเป็นที่เรียบร้อยแล้ว	-	รูป L การปลูกต้นไม้และปล่อยให้วัชพืชปกคลุมบนคันทำนบดินรอบเขตประตวนบัตร และที่เก็บกองเปลือกดิน

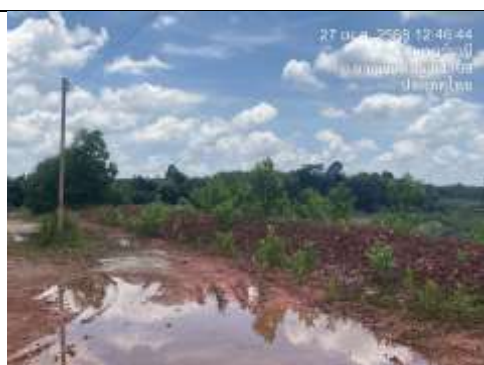
3.ให้จัดเตรียมพืชคลุมดินที่จะปลูกในบริเวณคันทำนบดิน	ปฏิบัติ:รายละเอียดผลการปฏิบัติตาม 2 ข้างต้น	-	
<b>1.2 อุทกวิทยาและคุณภาพน้ำ</b> 1.ให้สร้างคันทำนบดินรอบพื้นที่ทำเหมืองโดยให้มีหน้าตัดเป็นรูปสี่เหลี่ยมคางหมู มีความสูงประมาณ 3 เมตร ฐานกว้างประมาณ 5 เมตรและสันคันทำนบกว้างประมาณ 2 เมตร	ปฏิบัติ:มีการจัดสร้างทำนบดินโดยรอบ	-	รูป M จัดสร้างทำนบดินโดยรอบ

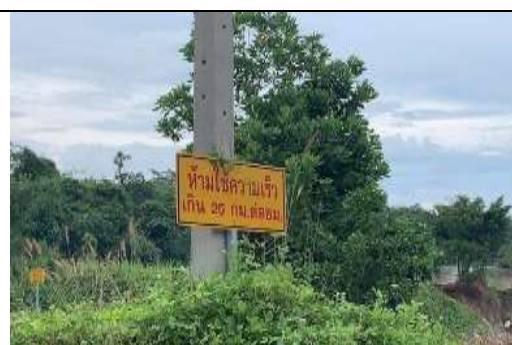
รูป N มีป้ายเตือนระวางรถบรรทุก ป้ายหยุดรถ ป้ายควบคุมความเร็วรถ เป็นต้น

เงื่อนไขตามมาตรการฯ	ผลการปฏิบัติตามมาตรการฯ	ปัญหาอุปสรรคที่ไม่สามารถปฏิบัติตามมาตรการฯ และแนวทางแก้ไข	ภาพถ่ายประกอบ
<b>3. คุณค่าการใช้ประโยชน์ของมนุษย์ 3.1 การเกษตรกรรม</b> - ทางโครงการต้องเจรจากับเกษตรกรที่คาดว่าจะได้รับผลกระทบจากการทำเหมือง พร้อมทั้งทำหนังสือเป็นลายลักษณ์อักษรต่อคณะกรรมการหมู่บ้านเพื่อยืนยันว่าหากการทำเหมืองก่อให้เกิดความเสียหายต่อพื้นที่เกษตรกรรม ทางโครงการจะยินยอมชดเชยค่าเสียหายตามราคาที่ตกลงไว้อย่างเป็นธรรม	ปฏิบัติ : - ราษฎร : ตกลงจ่ายเงินค่าชดเชยตามความเสียหายที่เกิดขึ้นจริง - เกษตรกร : ตกลงจ่ายค่าชดเชยความเสียหายเป็นรายเดือน	-	
<b>3.2 การคมนาคม</b> 1.ให้จัดทำป้ายเตือนภัยบริเวณเส้นทางขนส่งแร่เพื่อความปลอดภัยและลดอุบัติเหตุ เช่น ป้ายระวัง และชะลอความเร็ว เป็นต้น	ปฏิบัติ : มีป้ายเตือนระวังรถบรรทุก ป้ายหยุดรถ ป้ายควบคุมความเร็วรถ เป็นต้น และโครงการได้ร่วมกับโครงการข้างเคียงจัดทำสัญญาณไฟกะพริบบริเวณทางหลวง4143 เชื่อมต่อกับทางขนส่งแร่ซึ่งเป็นถนนส่วนบุคคลที่ร่วมกับโครงการใกล้เคียงจัดสร้างขึ้น	-	รูป N มีป้ายเตือนระวังรถบรรทุก ป้ายหยุดรถ ป้ายควบคุมความเร็วรถ เป็นต้น

2. หากพบว่าการทำเหมืองของโครงการก่อให้เกิดความเสียหายต่อพื้นที่เกษตรกรรมที่อยู่ใกล้เคียง ให้หยุดการทำเหมืองชั่วคราวก่อนและแจ้งให้เจ้าพนักงานอุตสาหกรรมแร่ท้องถิ่นที่ทราบทันที พร้อมทั้งทำการตรวจสอบและประเมินความเสียหาย ทั้งนี้ เพื่อให้โครงการชดเชยค่าเสียหายให้แก่เจ้าของพื้นที่เกษตรกรรมตามความเสียหายที่เกิดขึ้น	ปฏิบัติ : - ราษฎร : ตกลงจ่ายเงินค่าชดเชยตามความเสียหายที่เกิดขึ้นจริง - เกษตรกร : มีการตกลงจ่ายค่าชดเชยความเสียหายเป็นรายเดือน	-	
<b>3.2 การคมนาคม</b> 1. การบรรทุกแร่ให้บรรทุกน้ำหนักไม่เกินพิกัดตามราชการกำหนดและควบคุมความเร็วของรถไม่เกิน 25 กิโลเมตร/ชั่วโมงหรือ 15.53 ไมล์/ชั่วโมง ในช่วงเส้นทางขนส่งแร่ หรือในช่วงเส้นทางสาธารณะประโยชน์	ปฏิบัติ : มีการกำกับให้พนักงานขับรถบรรทุกควบคุมน้ำหนัก/ความเร็วรถและปิดคลุมผ้าใบตามที่กำหนด	-	รูป N มีป้ายเตือนระวังรถบรรทุก ป้ายหยุดรถ ป้ายควบคุมความเร็วรถ เป็นต้น

การคมนาคมขนส่งของโครงการ ทางโครงการต้องรับผิดชอบดำเนินการแก้ไขพื้นที่	คมนาคมขนส่งของโครงการ ทางโครงการต้องรับผิดชอบดำเนินการแก้ไขพื้นที่		
5.ให้จัดทำป้ายสัญญาณเตือนภัย เช่น ป้ายเตือนระวังและชะลอความเร็ว และสัญญาณไฟกระพริบที่สามารถมองเห็นได้อย่างชัดเจน บริเวณที่สำคัญ หรืออาจก่อให้เกิดอุบัติเหตุบริเวณก่อนถึงจุดเชื่อมต่อระหว่างถนนก่อนเลี้ยวเข้า-ออกจากพื้นที่โครงการในช่วงระยะห่างประมาณ 50 ,100 และ 200 เมตร เป็นต้น พร้อมทั้งดูแลป้ายและสัญญาณไฟให้อยู่ในสภาพที่สามารถใช้งานได้ต่อเนื่อง	ปฏิบัติ :จัดทำป้ายสัญญาณเตือนภัย เช่น ป้ายเตือนระวังและชะลอความเร็ว และสัญญาณไฟกระพริบที่สามารถมองเห็นได้อย่างชัดเจนบริเวณที่สำคัญ หรืออาจก่อให้เกิดอุบัติเหตุบริเวณก่อนถึงจุดเชื่อมต่อระหว่างถนนก่อนเลี้ยวเข้า-ออกจากพื้นที่โครงการ	-	รูป N มีป้ายเตือนระวังรถบรรทุก ป้ายหยุดรถ ป้ายควบคุมความเร็วรถ เป็นต้น

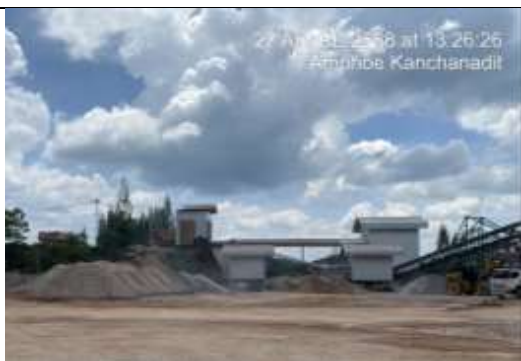
รูป Q สร้างอาคารปิดคลุม Hopper, Primary Crusher และตระแกรงคัดขนาดแร่ พร้อมทั้งติดตั้งระบบสเปรย์น้ำ

เงื่อนไขตามมาตรการฯ	ผลการปฏิบัติตามมาตรการฯ	ปัญหาอุปสรรคที่ไม่สามารถปฏิบัติตามมาตรการฯ และแนวทางแก้ไข	ภาพถ่ายประกอบ
<b>1.2 คุณภาพอากาศ เสียง และการใช้วัตถุระเบิด</b> <b>- คุณภาพอากาศ</b> เนื่องจากโครงการนี้จะใช้โรงแต่งแร่ร่วมขอประทานบัตรที่5/2547 ซึ่งเป็นของบริษัทเดียวกัน จึงได้กำหนดมาตรการดังนี้ 1.ให้สร้างอาคารปิดคลุม 3 ด้านและหลังคาสำหรับเครื่องบดชุดแรก (Primary Crusher)ยังรับแร่ใหญ่(Hopper) และตะแกรงร่อนคัดขนาดเศษหินดินทรายพร้อมทั้งต้องติดตั้งเครื่องฉีดสเปรย์น้ำบริเวณปากยังรับแร่ใหญ่และบริเวณจุดกำเนิดฝุ่นทุกจุด	ปฏิบัติ : มีการสร้างอาคารปิดคลุม 3 ด้านและหลังคาสำหรับเครื่องบดชุดแรก (Primary Crusher)ยังรับแร่ใหญ่(Hopper) และตะแกรงร่อนคัดขนาดเศษหินดินทรายพร้อมทั้งต้องติดตั้งเครื่องฉีดสเปรย์น้ำบริเวณปากยังรับแร่ใหญ่และบริเวณจุดกำเนิดฝุ่นทุกจุด	-	รูป Q สร้างอาคารปิดคลุม Hopper,Primary Crusher และตะแกรงคัดขนาดแร่พร้อมทั้งติดตั้งระบบสเปรย์น้ำ

2.เครื่องบดชุดที่2(Secondary Crusher) ตะแกรงร่อนคัดขนาดและตะแกรงร่อนคัดแร่จะต้องมีฝาครอบหรืออุปกรณ์ปิดคลุมป้องกันฝุ่น ต้องสร้างอาคารปิดคลุมเครื่องจักรอุปกรณ์ทั้งหมดอย่างมิดชิดและต้องติดตั้งเครื่องสเปรย์น้ำบริเวณจุดกำเนิดฝุ่นทุกจุด	ปฏิบัติ : สร้างอาคารปิดคลุม Hopper,Primary Crusher และตะแกรงคัดขนาดแร่ พร้อมทั้งติดตั้งระบบสเปรย์น้ำบริเวณปากยังรับแร่ และบริเวณจุดกำเนิดฝุ่นทุกจุดเป็นที่เรียบร้อย และเปิดใช้งานทุกครั้งที่ทำกรแต่งแร่	-	รูป Q สร้างอาคารปิดคลุม Hopper,Primary Crusher และตะแกรงคัดขนาดแร่พร้อมทั้งติดตั้งระบบสเปรย์น้ำ

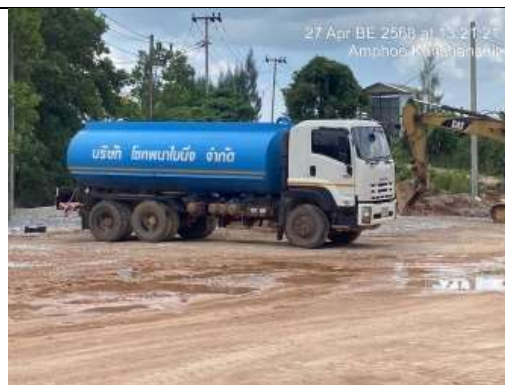
รูป R ใช้รถบรรทุกพ่นน้ำฉีดพรมถนน

เงื่อนไขตามมาตรการฯ	ผลการปฏิบัติตามมาตรการฯ	ปัญหาอุปสรรคที่ไม่สามารถปฏิบัติตามมาตรการฯ และแนวทางแก้ไข	ภาพถ่ายประกอบ
4.มีระบบสเปรย์น้ำหรือใช้การฉีดพรมน้ำบริเวณลานกองแร่คัดขนาดและเส้นทางขนส่งลำเลียงแร่ ในขณะที่เครื่องจักรและยานพาหนะทำงานอยู่เพื่อป้องกันการฟุ้งกระจายของพร้อมทั้งทำความสะอาดหรือใช้รถดูดฝุ่นบริเวณพื้นโรงแต่งแร่ ลานเก็บกองแร่ และเส้นทางขนส่งแร่ อย่างสม่ำเสมอ	ปฏิบัติ : มีระบบสเปรย์น้ำหรือใช้การฉีดพรมน้ำบริเวณลานกองแร่คัดขนาดและเส้นทางขนส่งลำเลียงแร่ ในขณะที่เครื่องจักรและยานพาหนะทำงานอยู่เพื่อป้องกันการฟุ้งกระจาย	-	รูป R ใช้รถบรรทุกทุกน้ำฉีดพรมถนน

10.ให้ฉีดพรมน้ำบริเวณเส้นทางขนส่งแร่ช่วงที่เป็นถนนดินเป็นระยะๆ ซึ่งจำนวนครั้งของการฉีดพรมน้ำจะต้องพิจารณาจากสภาพอากาศและฤดูกาล เช่น ในช่วงฤดูแล้งควรฉีดพรมน้ำประมาณวันละ 3-4 ครั้ง ส่วนในช่วงฤดูฝน ฉีดพรมวันละ 1 ครั้ง หรือไม่จำเป็นต้องทำการฉีดพรมน้ำหากมีฝนตกอยู่เสมอ	ปฏิบัติ ได้ฉีดพรมน้ำบริเวณเส้นทางขนส่งแร่ช่วงที่เป็นถนนดินเป็นระยะๆ ซึ่งจำนวนครั้งของการฉีดพรมน้ำจะต้องพิจารณาจากสภาพอากาศและฤดูกาล	-	รูป R ใช้รถบรรทุกทุกน้ำฉีดพรมถนน

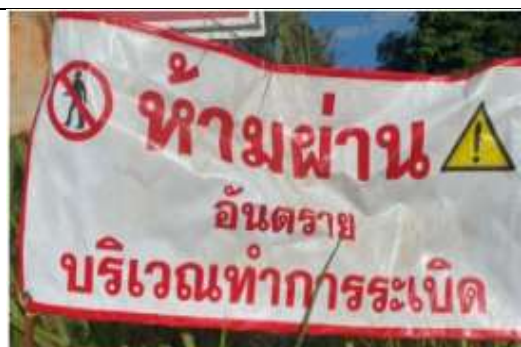
รูป S ตีป้ายเตือนเขตการใช้วัตถุระเบิด

<p>4.บริเวณพื้นที่ทำเหมืองZoneA ที่อยู่ใกล้เรือนราษฎรทางด้านทิศตะวันออกให้ใช้ปริมาณวัตถุระเบิดเท่ากับZone B คือ11 กิโลกรัม/ จังหวะถ่วงในช่วงระยะ60 เมตร จากขอบแปลงคำขอฯ ส่วนพื้นที่ที่มีระยะห่างมากกว่า60 เมตร ให้ใช้ปริมาณวัตถุระเบิดเท่าเดิมคือ 44 กิโลกรัม/จังหวะถ่วง(ดูรูปที่2)</p>	<p>ปฏิบัติ: บริเวณพื้นที่ทำเหมืองZoneA ที่อยู่ใกล้เรือนราษฎรทางด้านทิศตะวันออกให้ใช้ปริมาณวัตถุระเบิดเท่ากับZone B คือ11 กิโลกรัม/ จังหวะถ่วงในช่วงระยะ60 เมตร จากขอบแปลงคำขอฯ</p>	-	
<p>5.ให้ทำการระเบิดวันละ1 ครั้งในช่วงเวลา 16:00-17:00 นาฬิกา พร้อมทั้งติดป้ายเตือนเขตการใช้วัตถุระเบิดและเวลาในการระเบิดบริเวณเส้นทางสาธารณะประโยชน์ทางด้านทิศใต้ของโครงการ</p> <p>ในการระเบิด</p> <p>บริเวณเส้นทางสาธารณะประโยชน์ทางด้านทิศใต้ของ</p>	<p>ปฏิบัติ: ทำการระเบิดวันละ1 ครั้งในช่วงเวลา 16:00-17:00 นาฬิกา พร้อมทั้งติดป้ายเตือนเขตการใช้วัตถุระเบิดและเวลาในการระเบิดบริเวณเส้นทางสาธารณะประโยชน์ทางด้านทิศใต้ของโครงการ ภายในพื้นที่โครงการและบริเวณบ้านเรือนราษฎรทางด้านทิศตะวันออกของโครงการให้เห็นอย่างชัดเจน</p>	-	รูป S ติดป้ายเตือนเขตการใช้วัตถุระเบิด

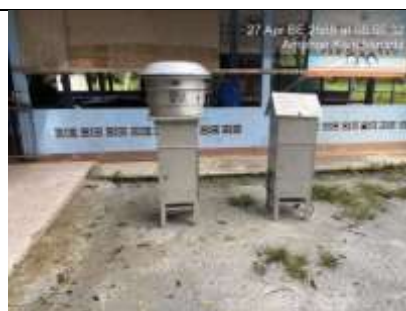
เงื่อนไขตามมาตรการฯ	ผลการปฏิบัติตามมาตรการฯ	ปัญหาอุปสรรคที่ไม่สามารถปฏิบัติตามมาตรการฯ และแนวทางแก้ไข	ภาพถ่ายประกอบ
<b>มาตรการติดตามตรวจสอบคุณภาพสิ่งแวดล้อม</b> <b>1. คุณภาพอากาศ</b> - ให้ตรวจวัดปริมาณฝุ่นละอองแขวนลอยในบรรยากาศ (TSP) เฉลี่ยในรอบ 24 ชั่วโมง เป็นเวลา 3 วันต่อเนื่อง โดยใช้เครื่อง High Volume Air Sampler อย่างน้อยปีละ 2 ครั้ง ในช่วงเดือนมกราคมหรือกุมภาพันธ์และช่วงเดือนกรกฎาคมหรือสิงหาคม จำนวน 2 สถานี คือ 1. บ้านเหนือคลองทิศตะวันออก 2. ที่พักสงฆ์บ้านเหนือคลอง	ปฏิบัติ :ได้ตรวจวัดปริมาณฝุ่นละอองแขวนลอยในบรรยากาศ (TSP) เฉลี่ยในรอบ 24 ชั่วโมงเป็นเวลา 3 วันต่อเนื่อง โดยใช้เครื่อง High Volume Air Sampler จำนวน 2 สถานี คือ 1. บ้านเหนือคลองทิศตะวันออก 2. ที่พักสงฆ์บ้านเหนือคลอง เมื่อวันที่ 26-29 เมย. 68 ผลการตรวจวัดอยู่ในเกณฑ์ตามกฎหมายกำหนด	-	รูป V : ตรวจวัดปริมาณฝุ่นละอองแขวนลอยในบรรยากาศ เฉลี่ยในรอบ 24 ชั่วโมงเป็นเวลา 3 วันต่อเนื่อง
<b>2. เสียง</b> - ให้ตรวจวัดระดับความดังของเสียงเฉลี่ยโดยทั่วไปในรอบ 24 ชั่วโมง เป็นเวลา 3 วันต่อเนื่อง โดยใช้เครื่องวัดเสียง (Sound Level Meter) อย่างน้อยปีละ 2 ครั้ง ในช่วงเดือนมกราคมหรือกุมภาพันธ์และช่วงเดือนกรกฎาคมหรือสิงหาคม จำนวน 2 สถานี คือ 1. บ้านเหนือคลองทิศตะวันออก 2. ที่พักสงฆ์บ้านเหนือคลอง	ปฏิบัติ :ได้ตรวจวัดระดับความดังของเสียงเฉลี่ยโดยทั่วไปในรอบ 24 ชั่วโมง เป็นเวลา 3 วันต่อเนื่อง โดยใช้เครื่องวัดเสียง (Sound Level Meter) จำนวน 2 สถานี คือ 1. บ้านเหนือคลองทิศตะวันออก 2. ที่พักสงฆ์บ้านเหนือคลอง เมื่อวันที่ 26-29 เมย. 68 ผลการตรวจวัดอยู่ในเกณฑ์ตามกฎหมายกำหนด	-	รูป W ตรวจวัดระดับความดังของเสียงเฉลี่ยโดยทั่วไปในรอบ 24 ชั่วโมง เป็นเวลา 3 วันต่อเนื่อง

รูป V : ตรวจวัดปริมาณฝุ่นละอองแขวนลอยในบรรยากาศเฉลี่ยในรอบ 24 ชั่วโมงเป็นเวลา 3 วันต่อเนื่อง โดยใช้เครื่อง High Volume Air Sampler จำนวน 2 สถานี

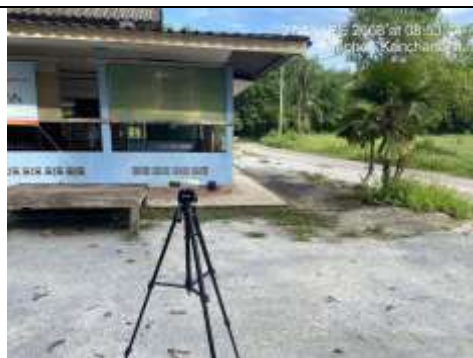
รูป W ตรวจวัดระดับความดังของเสียงเฉลี่ยโดยทั่วไปในรอบ 24 ชั่วโมง เป็นเวลา 3 วันต่อเนื่อง จำนวน 2 สถานี

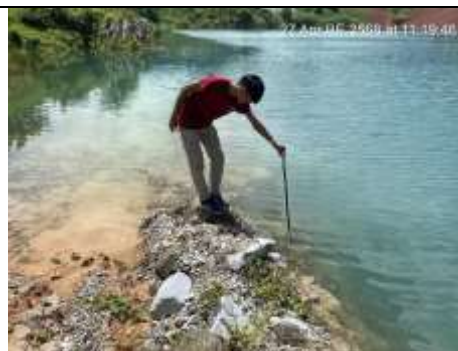
เงื่อนไขตามมาตรการฯ	ผลการปฏิบัติตามมาตรการฯ	ปัญหาอุปสรรคที่ไม่สามารถปฏิบัติตามมาตรการฯ และแนวทางแก้ไข	ภาพถ่ายประกอบ
<b>4. อุทกวิทยาและคุณภาพน้ำ</b> - ให้ตรวจวิเคราะห์คุณภาพน้ำผิวดินและน้ำใต้ดินโดยวิเคราะห์ค่า pH, Turbidity, Total Suspended Solids, Total Dissolved Solids, Total Hardness, Total Iron, Sulfate, Arsenic, Cadmium และ Lead อย่างน้อยปีละ 2 ครั้ง ในช่วงเดือนมกราคมหรือกุมภาพันธ์และช่วงเดือนกรกฎาคมหรือสิงหาคม - น้ำผิวดินจำนวน 2 สถานี ได้แก่ 1. จุดรวมห้วยเรียนและคลองงตาง 2. คลองลำหั้น (ห้วยเรียน) ด้านทิศเหนือ - น้ำใต้ดินจำนวน 1 สถานี ได้แก่ 1. น้ำบ่อดินบ้านเหนือคลอง	ปฏิบัติ : ได้ตรวจวิเคราะห์คุณภาพน้ำผิวดินและน้ำใต้ดินโดยวิเคราะห์ค่า pH, Turbidity, Total Suspended Solids, Total Dissolved Solids, Total Hardness, Total Iron, Sulfate, Arsenic, Cadmium และ Lead น้ำผิวดินจำนวน 2 สถานี ได้แก่ 1. จุดรวมห้วยเรียนและคลองงตาง 2. คลองลำหั้น(ห้วยเรียน) ด้านทิศเหนือ น้ำใต้ดินจำนวน 1 สถานี ได้แก่ 1. น้ำบ่อดินบ้านเหนือคลอง เมื่อวันที่ 27 เม.ย. 68 ผลการตรวจวัดอยู่ในเกณฑ์ตามกฎหมายกำหนด	-	รูป X ได้ตรวจวัดคุณภาพน้ำผิวดินและน้ำใต้ดิน จำนวน 5 สถานี
