บทที่ 2

ผลการปฏิบัติตามมาตรการป้องกันและแก้ไขผลกระทบสิ่งแวดล้อม

ตารางที่ 2-1 ผลการปฏิบัติตามมาตรการป้องกันและแก้ไขผลกระทบสิ่งแวดล้อม ของโครงการ QUINN CONDOMINIUM SUKHUMVIT 101

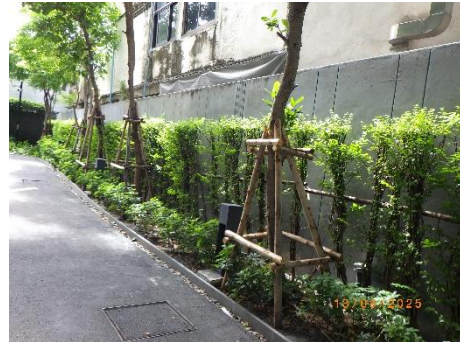
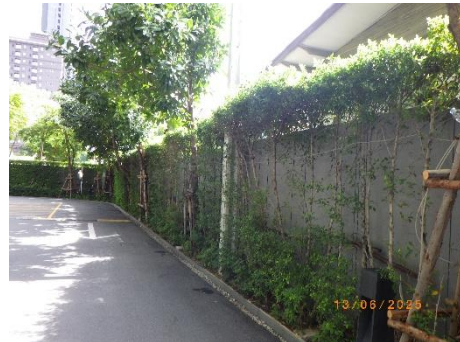
1. ทรัพยากรสิ่งแวดล้อมทางกายภาพ			
1.1 ลักษณะภูมิประเทศ			
1) จัดให้มีรั้วรอบพื้นที่โครงการเพื่อกันขอบเขตพื้นที่อย่างชัดเจน และป้องกันการพังทลายของดินในพื้นที่ข้างเคียง	จัดให้มีรั้วรอบพื้นที่โครงการแต่ละส่วน เพื่อกันขอบเขตของแต่ละพื้นที่โครงการอย่างชัดเจน	-	รูปที่ 2-1

รั้วรอบพื้นที่โครงการ

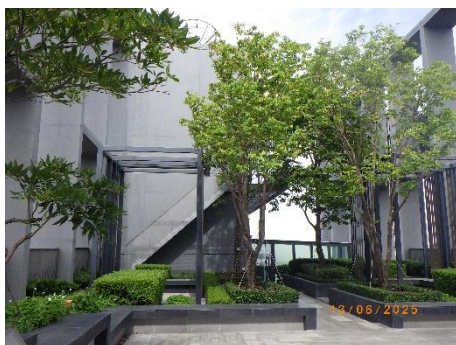
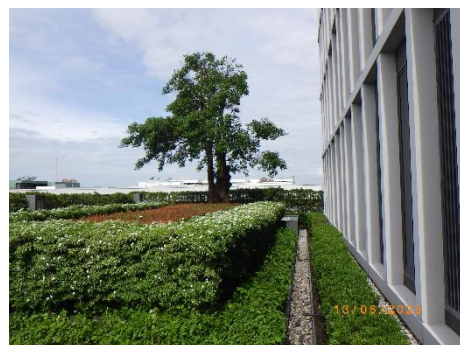
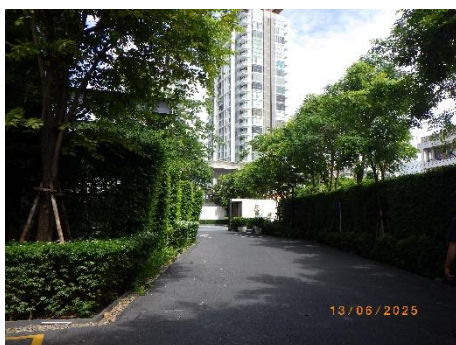
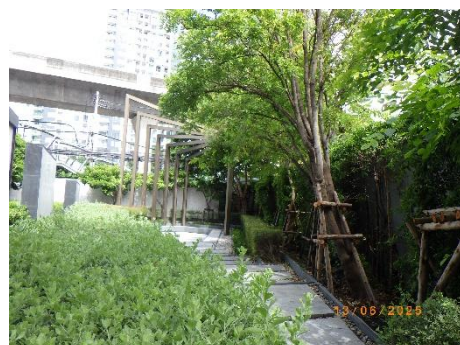
2) จัดให้มีการปลูกไม้ยืนต้น ไม้พุ่ม ไม้คลุมดิน ภายในโครงการ เพื่อให้พืชช่วยยึดหน้าดิน	จัดให้มีพื้นที่สีเขียว โดยมีการปลูกไม้ยืนต้น ไม้พุ่ม ไม้คลุมดิน ภายในโครงการ เพื่อให้พืชช่วยยึดหน้าดิน	-	รูปที่ 2-1 รูปที่ 2-2

3) จัดให้มีพื้นที่สีเขียวภายในพื้นที่โครงการ เพื่อให้ต้นไม้ดังกล่าวช่วยดูดซับมลพิษจากการสัญจรของรถในโครงการ	จัดให้มีพื้นที่สีเขียว โดยมีการปลูกไม้ยืนต้น ไม้พุ่ม ไม้คลุมดินภายในโครงการ เพื่อช่วยดูดซับมลพิษที่เกิดขึ้นจากควันรถยนต์	-	รูปที่ 2-2

5) จัดให้มีพื้นที่สีเขียวภายในโครงการ ขนาดพื้นที่รวม 1,393.5 เมตร เพื่อให้ต้นไม้ดังกล่าวดูดซับมลพิษจากที่จอดรถของโครงการ โดยพันธุ์ไม้ที่โครงการเลือกปลูกมีอัตราการสังเคราะห์แสง 386.7 โมล หรือคิดเป็น 16,984 กรัม (คำนวณจากโมล x มวลโมเลกุล CO ₂ = 386.7 x 44) ซึ่งมากกว่าปริมาณก๊าซคาร์บอนมอนอกไซด์ที่เกิดจากรถในโครงการ 5,234 กรัม/ชั่วโมง ต้นไม้ในโครงการจึงดูดซับได้เพียงพอ	โครงการจัดให้มีพื้นที่สีเขียว โดยมีการปลูกไม้ยืนต้น ไม้พุ่ม ไม้คลุมดิน ภายในโครงการ เพื่อช่วยดูดซับมลพิษที่เกิดขึ้นจากรถยนต์	-	รูปที่ 2-2 รูปที่ 2-9

พื้นที่สีเขียวภายในโครงการ

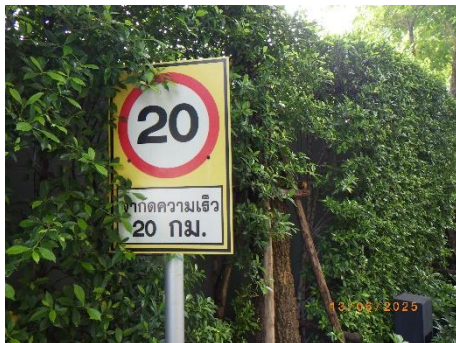
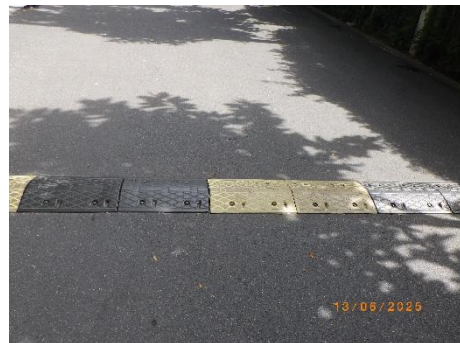
1.2 คุณภาพอากาศ			
1.2.1 ฝุ่นละออง			
1) ควบคุมความเร็วของรถภายในโครงการ เช่น ป้ายจำกัดความเร็ว สันนูน เพื่อลดความเร็ว เพื่อไม่ให้เกิดการฟุ้งกระจายของฝุ่นบนผิวถนน โดยโครงการจัดให้มีสันนูนชะลอความเร็วจำนวน 6 ชุด มีขนาดความสูง 0.05 เมตร ความกว้าง 0.3 เมตร ความยาว 6 เมตร เพื่อชะลอความเร็วของรถ และลดเสียงจากการแล่นของรถยนต์	จัดให้มีป้ายจำกัดความเร็วรถไม่เกิน 20 กม./ชม. และสันนูนชะลอความเร็วรถ เพื่อป้องกันการฟุ้งกระจายของฝุ่นละออง และลดเสียงที่เกิดจากการขับเคลื่อนรถยนต์	-	รูปที่ 2-4

1.4 เสียง			
1) ควบคุมความเร็วของรถภายในโครงการ เช่น ป้ายจำกัดความเร็ว สันนุนชะลอความเร็ว เพื่อไม่ให้เกิดการฟุ้งกระจายของฝุ่นบนผิวถนน โดยโครงการจัดให้มีสันนุนชะลอความเร็ว ขนาดความสูง 5 เซนติเมตร ความกว้าง 30 เซนติเมตร ความ ยาว 6 เมตร จำนวน 6 จุด เพื่อชะลอความเร็วของรถ และลดเสียงจากการแล่นของรถยนต์	ทางโครงการจัดให้มีป้ายจำกัดความเร็วไม่เกิน 20 กม./ชม. และสันนุนชะลอความเร็วรถ เพื่อป้องกันการฟุ้งกระจายของฝุ่นละออง และลดเสียงที่เกิดจากการขับเคลื่อนรถยนต์	-	รูปที่ 2-4

รูปที่ 2-4 ป้ายจำกัดความเร็ว 20 กม./ชม. และสันนูนชะลอความเร็วรถ

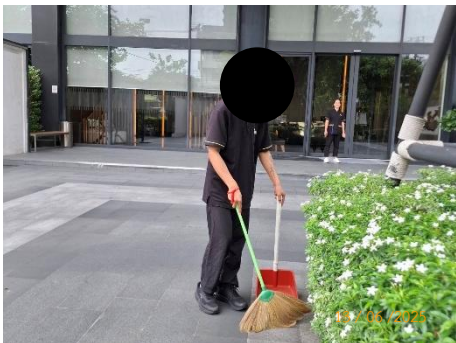
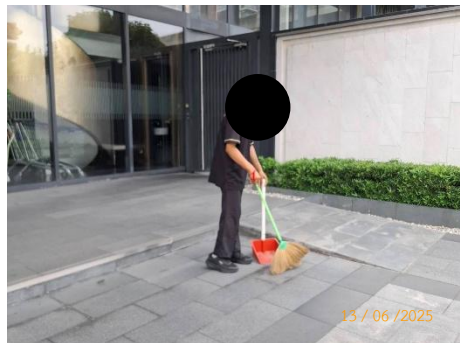
2) ดูแลรักษาความสะอาดถนนภายในโครงการ โดยฉีดล้างถนนเป็นประจำสม่ำเสมอ	จัดให้มีเจ้าหน้าที่ของโครงการดูแลรักษาความสะอาดถนนภายในโครงการ โดยกวาด-ล้างถนนเป็นประจำสม่ำเสมอ	-	รูปที่ 2-5

รูปที่ 2-5 เจ้าหน้าที่ดูแลรักษาความสะอาดถนน และพื้นที่สีเขียวโครงการ

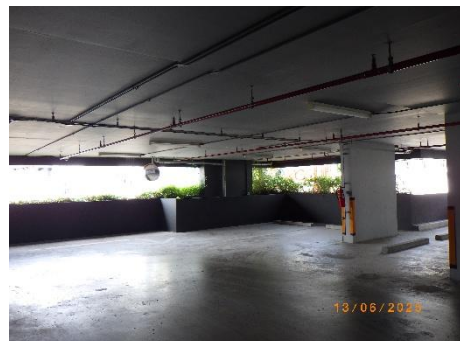
มาตรการป้องกันและแก้ไขผลกระทบสิ่งแวดล้อม	ผลการปฏิบัติตามมาตรการฯ	ปัญหา อุปสรรค และแนวทางแก้ไข	หลักฐานและเอกสารประกอบ
1.2.2 มลพิษทางอากาศ			
1) ออกแบบให้ชั้นจอดรถ สามารถระบายอากาศได้อย่างสะดวกตลอดเวลา ไม่ให้เกิดการสะสมมลพิษ	ทางโครงการมีการออกแบบให้ชั้นจอดรถเป็นอาคารเปิดโล่ง สามารถระบายอากาศได้อย่างสะดวกตลอดเวลาไม่ให้เกิดการสะสมมลพิษ	-	รูปที่ 2-6

รูปที่ 2-6 อาคารจอดรถแบบเปิดโล่ง

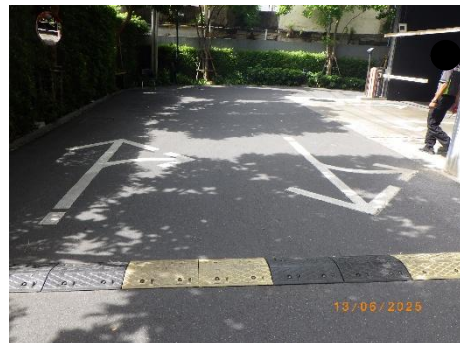
3) จัดทำป้ายและสัญลักษณ์จราจรบนพื้นทางให้ชัดเจน และไม่ก่อให้เกิดความสับสนของผู้ขับขี่ ทำให้การเคลื่อนตัวของรถในโครงการทำได้เป็นอย่างดีและปลอดภัย	ทางโครงการมีการแบ่งช่องทางจราจรการเดินรถ และติดตั้งป้ายสัญลักษณ์ควบคุมแสดงทิศทางการจราจรไว้อย่างชัดเจน	-	รูปที่ 2-8

4) จัดทำป้ายและสัญลักษณ์จราจรบนพื้นทางให้ชัดเจน และไม่ก่อให้เกิดความสับสนของผู้ขับขี่ ทำให้การเคลื่อนตัวของรถในโครงการทำได้เป็นอย่างดีและปลอดภัย	ทางโครงการมีการแบ่งช่องทางจราจรการเดินรถ และติดตั้งป้ายสัญลักษณ์ควบคุมแสดงทิศทางการจราจรไว้อย่างชัดเจน	-	รูปที่ 2-8

รูปที่ 2-8 การแบ่งช่องทางจราจรและสัญลักษณ์จราจร

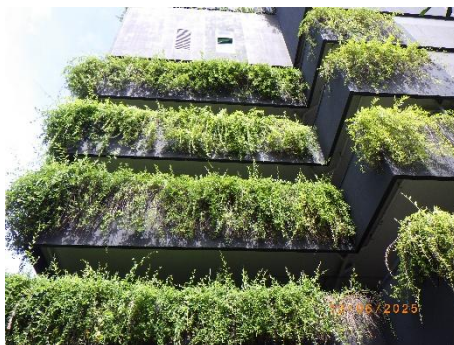
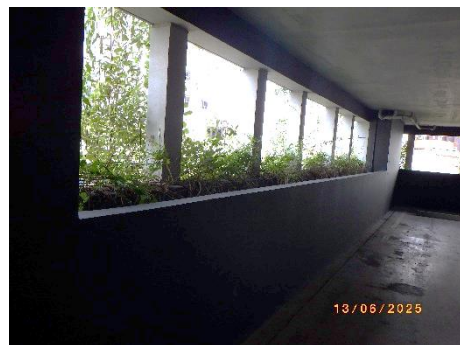
4) จัดให้มีการปลูกต้นไม้กระดุมทองเลื้อยบริเวณชั้นจอดรถที่ 2-6 ขนาดพื้นที่รวม 182.2 ตารางเมตร เพื่อลดมลพิษจากรถยนต์และเพื่อทัศนียภาพที่ดี ทั้งนี้ พื้นที่ปลูกต้นกระดุมทองเลื้อยดังกล่าว โครงการไม่ได้นำพื้นที่มาคิดเป็นพื้นที่สีเขียวรวมของโครงการแต่อย่างใด	ทางโครงการจัดให้มีการปลูกไม้เลื้อยบริเวณชั้นจอดรถที่ 2-6 เพื่อทัศนียภาพที่สวยงาม และลดมลพิษที่เกิดขึ้นจากรถยนต์	-	รูปที่ 2-9

รูปที่ 2-9 ปลุกไม้เลื้อยบริเวณชั้นจอดรถ

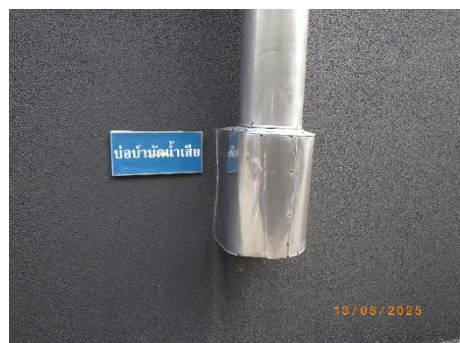
5) ติดตั้งป้ายประชาสัมพันธ์เตือนบริเวณระบบบำบัดน้ำเสียให้เห็นอย่างชัดเจน เพื่อให้ผู้พักอาศัยระมัดระวังในการสัญจรผ่านบริเวณดังกล่าว	ทางโครงการติดตั้งป้ายบอกเขตบริเวณระบบบำบัดน้ำเสียไว้อย่างชัดเจน เพื่อให้ผู้พักอาศัยหรือผู้ที่ไม่เกี่ยวข้องระมัดระวังในการสัญจรผ่านบริเวณดังกล่าว	-	รูปที่ 2-16

รูปที่ 2-16 ป้ายบอกบริเวณระบบบำบัดน้ำเสีย

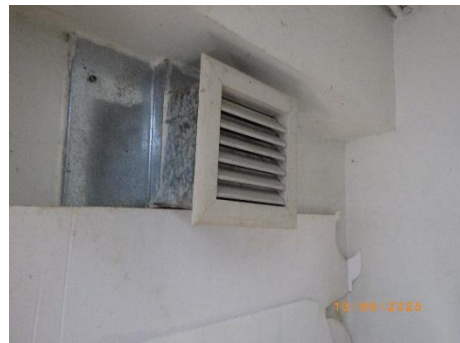
9) ติดตั้งพัดลมระบายอากาศภายในห้องพักมูลฝอยเปียก โดยห้องพักมูลฝอยเปียกมีปริมาตรห้องเท่ากับ 17.7 ลูกบาศก์เมตร ซึ่งจะติดตั้งพัดลมระบายอากาศ จำนวน 1 เครื่อง อัตราการ ระบายอากาศ 100 ลูกบาศก์ฟุต/นาที่ ซึ่งสามารถระบายอากาศได้ 4 เท่า (ไม่น้อยกว่า 4 เท่า) ของปริมาตรห้องพักมูลฝอยเปียก แล้วต่อท่อระบายอากาศเชื่อมกับท่อก๊าซมีเทนเพื่อเพิ่มแรงดันภายในท่อมี่เทน ให้สามารถไหลเวียนไปยังบ่อดินบำบัดก๊าซมีเทนได้อย่างมีประสิทธิภาพ ซึ่งมีระยะเวลาสัมผัสอากาศประมาณ 64 วินาที นอกจากนี้ การติดตั้งพัดลมระบายอากาศภายในห้องพักมูลฝอยรวมดังกล่าวจะช่วยลดผลกระทบเรื่องกลิ่น ที่อาจส่งกลิ่นออกสู่ภายนอกห้องพักมูลฝอยรวมได้อีกทางหนึ่ง	ทางโครงการได้มีการติดตั้งท่อระบายอากาศภายในห้องพักมูลฝอย	-	รูปที่ 2-18

รูปที่ 2-18 ระบบระบายอากาศภายในห้องพักมูลฝอย

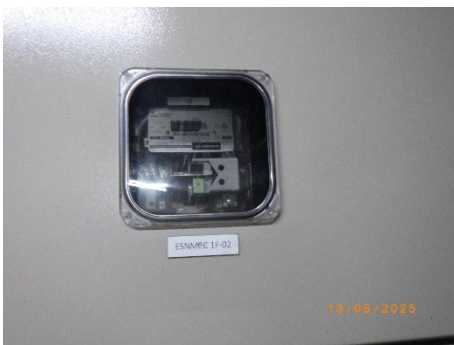
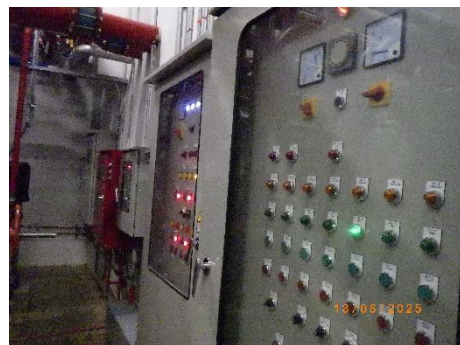
10. จัดให้มีระบบมิเตอร์ไฟฟ้าสำหรับระบบบำบัดน้ำเสียของโครงการ โดยเฉพาะ แยกจากระบบไฟฟ้าอื่น ๆ เพื่อให้สามารถ ติดตามตรวจสอบ	ทางโครงการจัดให้มีระบบมิเตอร์ไฟฟ้าสำหรับระบบบำบัดน้ำเสีย โดยเฉพาะแยกออกจากระบบไฟฟ้าอื่น ๆ เพื่อให้ระบบบำบัดทำงานได้อย่างต่อเนื่อง	-	รูปที่ 2-19

รูปที่ 2-19 ระบบมิเตอร์ไฟฟ้าสำหรับระบบบำบัดน้ำเสียของโครงการ

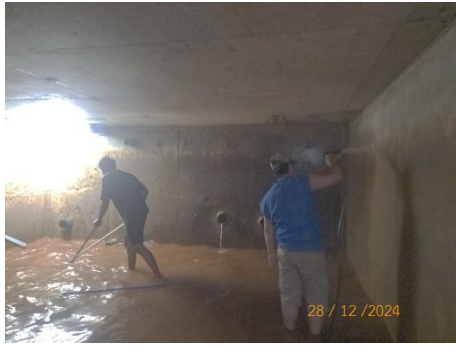
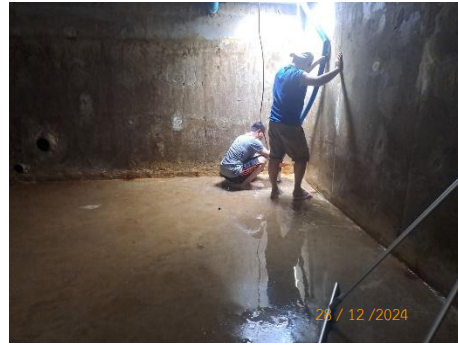
8) โครงการจะต้องควบคุมพนักงานของโครงการให้ปฏิบัติตามมาตรการอย่างเคร่งครัด	ทางโครงการมีการควบคุมพนักงานของโครงการให้ปฏิบัติตามมาตรการอย่างเคร่งครัด	-	-
9) กำหนดให้มีการทำความสะอาดถังเก็บน้ำเพื่อล้างตะกอน สนิม และคราบสกปรกที่เกาะตามผนังหรือซอกมุมของถังสำรองน้ำ ซึ่งโครงการจัดให้มีถังเก็บน้ำใต้ดิน สำรองน้ำเพื่อการอุปโภค-บริโภค จำนวน 2 ถัง และถังเก็บน้ำชั้นดาดฟ้า จำนวน 2 ถัง ซึ่งในการทำความสะอาดถังเก็บน้ำจะทำการกวาดตะกอนขัดสนิม หรือคราบที่เกาะตามผนัง หรือซอกมุมของถังน้ำที่ไม่มีการหมุนเวียน โดยใช้แปรงขัดไม้ใช้น้ำยาล้างที่มีสารเคมีซึ่งอาจตกค้าง ทั้งนี้ ในการล้างทำความสะอาดจะดำเนินการครั้งละถัง เพื่อให้ถังที่เหลือสามารถสำรองน้ำใช้ของโครงการได้ โดยกำหนดให้ล้างในช่วงเวลา 24.00-05.00 น. (ช่วงเวลาปรับได้ตามความเหมาะสม) ซึ่งเป็นช่วงเวลาที่มีการใช้น้ำน้อย เพื่อไม่ให้ส่งผลกระทบต่อการใช้งานน้ำภายในอาคารโดยความถี่ในการล้างทำความสะอาดปีละ 2 ครั้ง (6 เดือน /1 ครั้ง) เพื่อสุขภาพอนามัยที่ดีของผู้พักอาศัย รวมทั้งโครงการต้องแจ้งผู้พักอาศัยให้ทราบก่อนล้างทำความสะอาดถังอย่างน้อย 1 สัปดาห์	ทางโครงการได้ดำเนินการล้างทำความสะอาดถังเก็บน้ำสำรองตามวิธีที่มาตรการฯ กำหนดอย่างเคร่งครัดและสม่ำเสมอ ซึ่งดำเนินการครั้งล่าสุดเมื่อวันที่ 28 ธันวาคม พ.ศ. 2567	-	รูปที่ 2-26

รูปที่ 2-26 การล้างทำความสะอาดถังเก็บน้ำสำรอง

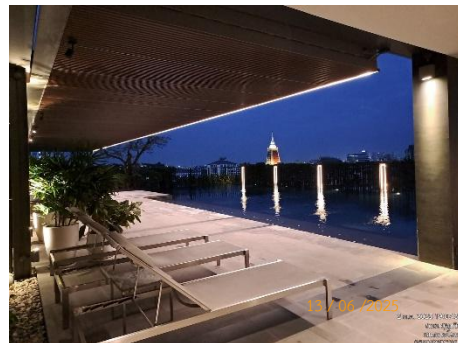
3.2.2 มาตรการด้านความปลอดภัยและอุบัติเหตุจากการจมน้ำ			
1) จัดให้มีไฟฟ้าส่องสว่างเพียงพอทั่วบริเวณรอบพื้นที่สรวายน้ำให้มองเห็นได้อย่างชัดเจน เพื่อความปลอดภัยในการใช้สรวายน้ำตอนเวลากลางคืน	จัดให้มีไฟฟ้าส่องสว่างบริเวณโดยรอบพื้นที่สรวายน้ำให้มองเห็นได้อย่างชัดเจน เพื่อความปลอดภัยในการใช้สรวายน้ำตอนกลางคืน	-	รูปที่ 2-28

9) ตรวจสอบอุปกรณ์ไฟฟ้า และระบบไฟฟ้าส่องสว่างบริเวณสระว่ายน้ำให้อยู่ในสภาพพร้อมใช้งานไม่ชำรุด สัปดาห์ละ 1 ครั้ง ตลอดระยะเวลาเปิดดำเนินการ	จัดให้มีการตรวจสอบอุปกรณ์ไฟฟ้า และระบบไฟฟ้าส่องสว่างบริเวณสระว่ายน้ำให้อยู่ในสภาพพร้อมใช้งานไม่ชำรุด ตลอดระยะเวลาที่เปิดดำเนินการ	-	รูปที่ 2-28

รูปที่ 2-28 ไฟฟ้าส่องสว่างบริเวณโดยรอบพื้นที่สระว่ายน้ำตอนกลางคืน

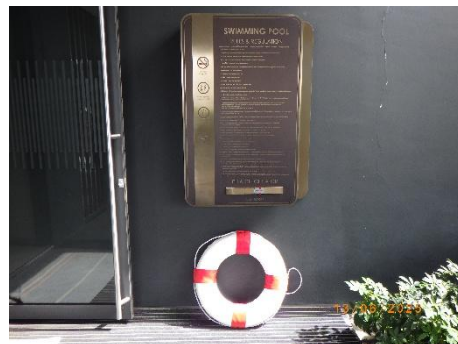
5) จัดให้มีอุปกรณ์ประจำสรวายน้ำติดตั้งอยู่ในตำแหน่งที่เห็นชัดเจนและนำมาใช้ได้ทันที โดยมีรายละเอียดอุปกรณ์ ดังต่อไปนี้ <ul style="list-style-type: none"> - ไม้ช่วยชีวิต ยาวไม่น้อยกว่า 3.5 เมตร น้ำหนักเบา อย่างน้อย 1 อัน - ห่วงชูชีพ ขนาดเส้นผ่านศูนย์กลางภายใน ไม่น้อยกว่า 15 นิ้ว ผูกไว้กับเชือกยาวไม่น้อยกว่า 18 เมตร (ซึ่งเป็นความยาวของสระ) - โฟมช่วยชีวิตอย่างน้อย 2 อัน 	จัดให้มีอุปกรณ์ช่วยชีวิตประจำสรวายน้ำติดตั้งอยู่ในตำแหน่งที่เห็นชัดเจนและนำมาใช้ได้ทันที	-	รูปที่ 2-30

8) ตรวจสอบอุปกรณ์ประจําสระว่ายน้ำ เช่น ไม้ช่วยชีวิต ห่วงชูชีพ โฟมช่วยชีวิตให้อยู่ในสภาพพร้อมใช้งานตลอดเวลา	จัดให้มีการตรวจสอบอุปกรณ์ช่วยชีวิตประจําสระว่ายน้ำให้พร้อมใช้งานได้ตลอดเวลา	-	รูปที่ 2-30

รูปที่ 2-30 อุปกรณ์ช่วยชีวิตประจำสระว่ายน้ำ

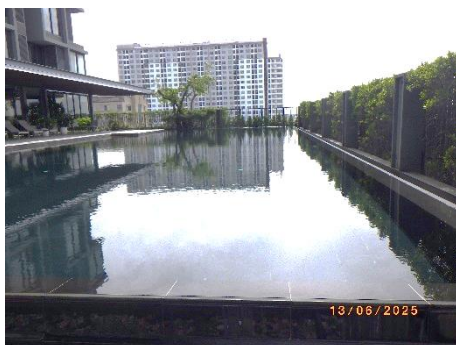
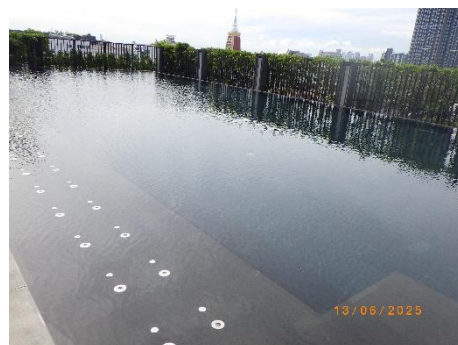
1) ในการฆ่าเชื้อโรคในสระว่ายน้ำจะใช้ระบบเกลือ (Salt Chlorinator)	สระว่ายน้ำของทางโครงการเป็นระบบเกลือ (Salt Chlorinator) โดยทางโครงการจัดให้มีเจ้าหน้าที่ดูแลสระว่ายน้ำให้สะอาดอยู่เสมอ	-	รูปที่ 2-31 รูปที่ 2-32

3.2.3 โครงสร้างสระว่ายน้ำ			
1) โครงสร้างของสระว่ายน้ำเป็นคอนกรีตเสริมเหล็ก มีความ มั่นคง แข็งแรง น้ำซึมไม่ได้ ผนังเรียบ อยู่ในสภาพดีและทำความสะอาดง่าย	มีการออกแบบโครงสร้างของสระว่ายน้ำให้เป็นคอนกรีตเสริมเหล็กมีความมั่นคง แข็งแรง น้ำซึมไม่ได้ ผนังเรียบ อยู่ในสภาพดีและทำความสะอาดง่าย	-	รูปที่ 2-31

3) พื้นสระว่ายน้ำต้องทำด้วยวัสดุแข็งแรง เรียบ ไม่ดูดซึมน้ำ ทำความสะอาดง่าย ไม่ลื่น อยู่ในสภาพดี	พื้นของสระว่ายน้ำทำด้วยวัสดุที่แข็งแรง เรียบ ไม่ดูดซึมน้ำ ทำความสะอาดง่าย ไม่ลื่น และอยู่ในสภาพดี	-	รูปที่ 2-31

รูปที่ 2-31 สระว่ายน้ำ

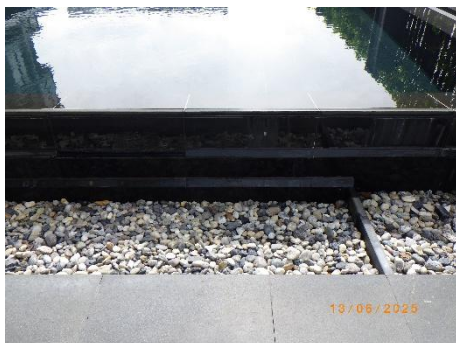
2) จัดให้มีรางระบายน้ำล้นที่มีฝาปิดรอบสระว่ายน้ำความกว้าง 30-40 เซนติเมตร ไม่เป็นสนิม แข็งแรง ทำความสะอาดง่าย อยู่ในสภาพดีและไม่มีน้ำล้นออกจากราง	จัดให้มีรางระบายน้ำล้นรอบสระว่ายน้ำความกว้างประมาณ 40 เซนติเมตร ปิดคลุมด้วยก๊อบลินเพื่อทัศนียภาพที่สวยงาม อยู่ในสภาพดี ทำความสะอาดง่าย และไม่มีน้ำล้นออกจากราง	-	รูปที่ 2-35

รูปที่ 2-35 รางระบายน้ำล้น

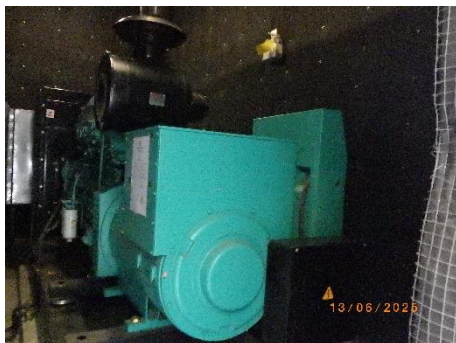
รูปที่ 2-45 เครื่องกำเนิด ไฟฟ้า 300 KVA

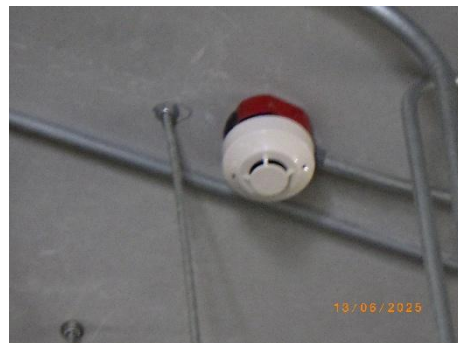
รูปที่ 2-46 เครื่องตรวจจับควัน (Smoke Detector)
ภายในห้องหม้อแปลงไฟฟ้า

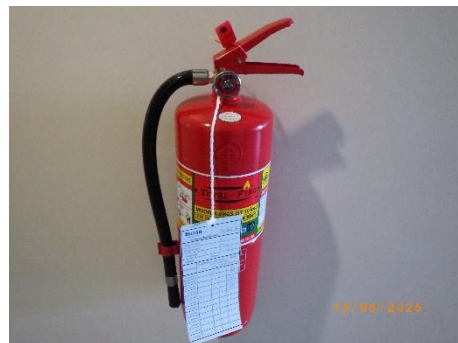
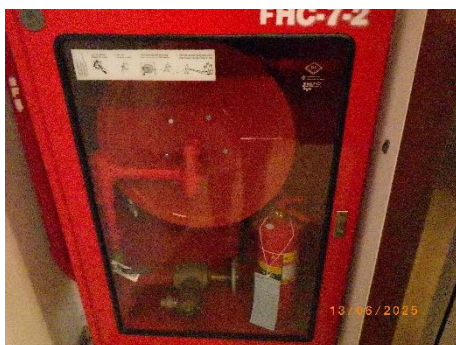
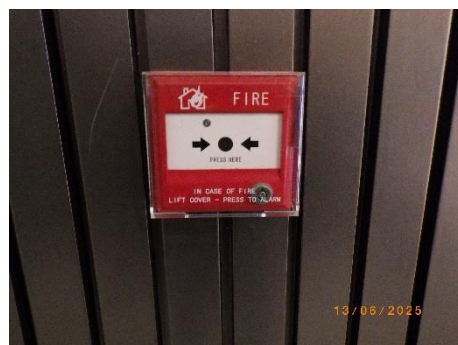
รูปที่ 2-53

ระบบป้องกันอัคคีภัย

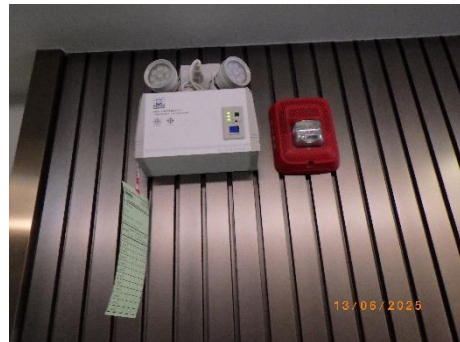
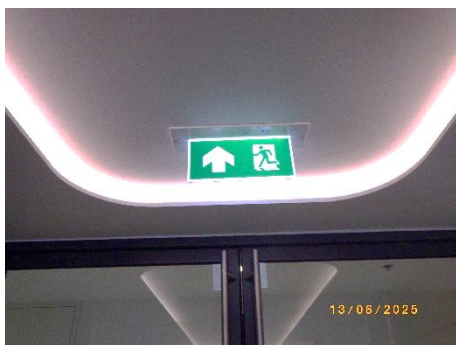
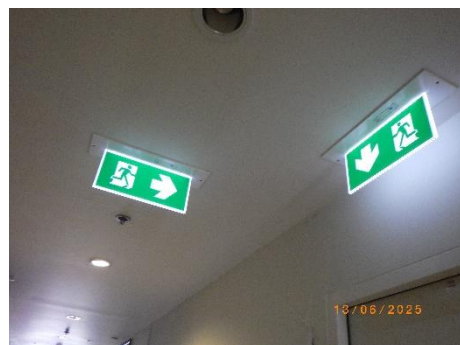
รูปที่ 2-54 ระบบเตือนอัคคีภัย

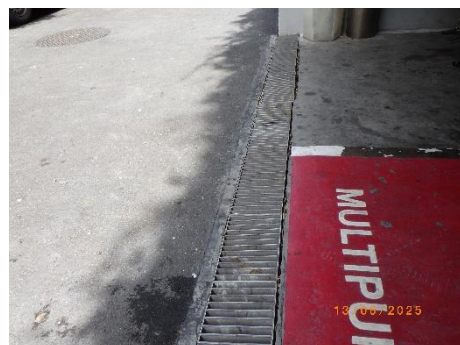
รูปที่ 2-66 ตะแกรงครอบท่อระบายน้ำ
