รายงานผลการปฏิบัติตาม
มาตรการป้องกันและแก้ไขผลกระทบสิ่งแวดล้อม
และมาตรการติดตามตรวจสอบคุณภาพสิ่งแวดล้อม
ระยะดำเนินการ

โรงแรมดีवान่า กระบี่ รีสอร์ท
เจ้าของ : บริษัท ดีवान่า โฮเทลแอนด์รีสอร์ท จำกัด

ประจำเดือนมกราคม - มิถุนายน พ.ศ. 2568

บริษัท เซาเทิร์น แล็บ แอนด์ เอ็นจิเนียริง จำกัด

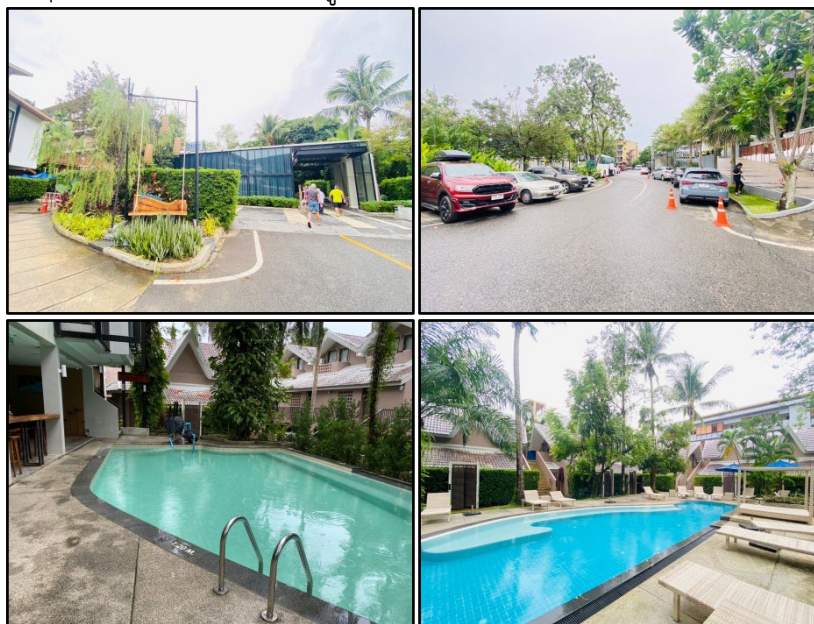
รูปที่ 1.1 บริเวณพื้นที่โครงการ

- สระว่ายน้ำจำนวน 2 สระ คือ Boat pool และ Pakarang pool
- พื้นที่สีเขียวขนาดใหญ่ และพื้นที่ว่าง คิดเป็นพื้นที่ร้อยละ 65 ของพื้นที่โครงการ โดยพื้นที่ต่างๆ ของโครงการ แสดงตามรูป ดังนี้

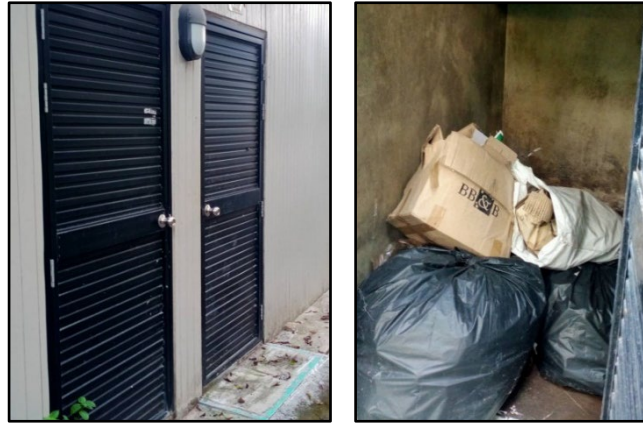
รูปที่ 1.4 ห้องพักขยะ

- จำนวนและปริมาตรถังรองรับมูลฝอย
โครงการจะจัดให้มีถังรองรับขยะเปียกและขยะแห้ง ขนาด 10 ลิตร อย่างละ 2 ถังในแต่ละห้องพักและถังขนาด 50 ลิตร วางกระจายอยู่ทั่วพื้นที่ทางเดิน ส่วนต้อนรับและสำนักงาน
- วิธีการจัดการมูลฝอย
แผนกแม่บ้านจะทำการเก็บขนและแยกขยะจากหน้าห้องพักทุกวัน ไปรวบรวมไว้ที่ห้องพักขยะรวมของโครงการที่อยู่บริเวณชั้นใต้ดินของอาคารที่จอดรถ เพื่อให้สะดวกในการเก็บขนขององค์การบริหารส่วนตำบลอ่าวนาง โครงการให้เก็บขนขยะ โดยรถขนขยะขององค์การบริหารส่วนตำบลอ่าวนางโดยโครงการเป็นผู้รับผิดชอบค่าใช้จ่ายในการบริการ ขนาดห้องเก็บมูลฝอยรวมขนาด 10.5X3X2 ลบ.ม. จะแบ่งเป็นห้องพักขยะรวม 2 ห้องเล็ก โดยแยกเป็นห้องพักขยะเปียกและขยะแห้ง และสำหรับห้องพักขยะ ที่สามารถนำไปขายได้จะนำไปรวมกับขยะรีไซเคิลของโรงแรมดีวานา พลาซ่า กระบี่ และขายด้วยกันต่อไป

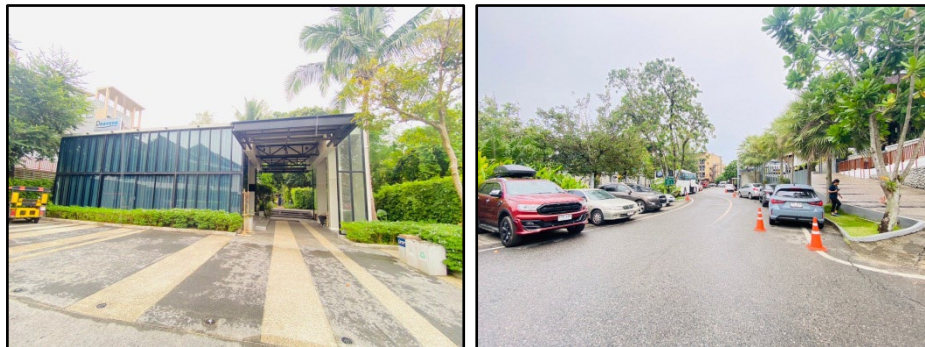
รูปที่ 1.5 ระบบจราจร

ปัจจุบันเส้นทางเข้า-ออกของโครงการเป็นถนนลาดยาง มีทางเข้า-ออกรถยนต์ที่มีผิวถนนกว้าง 7.0 เมตร 2 ช่องจราจร สามารถออกสู่ถนนสุขุมวิท 75 ล้านปี-อ่าวพระนาง-หาดนพรัตน์ธารา ที่มีผิวถนนกว้าง 14.0 เมตร จำนวนช่องทางจราจร 2 ช่องทางต่อทิศทางและทางหลวงจังหวัดหมายเลข 4022 ที่มีผิวถนนกว้าง 7.0 เมตรและไหล่ทางกว้าง 1.5 เมตรได้อย่างสะดวก

ปริมาณการจราจรของถนนภายนอก(ด้านหน้าโครงการ) เฉลี่ย 39 คัน/ชั่วโมง การจัดจราจรของถนนด้านหน้าโครงการเป็นแบบ 2 ทิศทาง หรือ Two-way Direction ค่าปริมาณรถบนถนนต่อพื้นที่ผิวจราจร (V/C Ratio) ขณะดำเนินการ = 0.012 ที่จอดรถมี 2 แห่ง สามารถจอดรถยนต์ได้ 11 คัน โดยแบ่งเป็นที่จอดรถด้านหลังโครงการ 9 คัน ด้านหน้าโครงการ 2 คัน

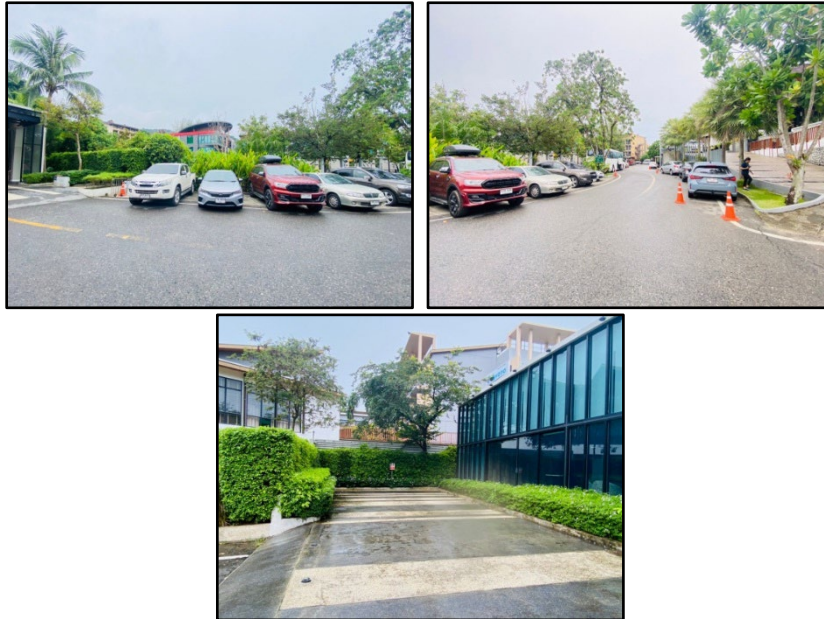
รูปที่ 1.6 ที่จอดรถ

ความเพียงพอของที่จอดรถ อยู่ในสถานะเพียงพอ เนื่องจากตามกฎหมายควบคุมอาคาร สำหรับการก่อสร้างสถานที่พักตากอากาศประเภทโรงแรม กำหนดให้มีที่จอดรถจำนวน 5 คันสำหรับ 30 ห้องแรก และห้องส่วนเกินคิด 10 ห้อง/คัน ดังนั้น โครงการจะต้องจัดให้มีที่จอดรถอย่างน้อย 9 คัน แต่โครงการได้จัดให้มีที่จอดรถทั้งสิ้น 11 คัน (อ้างอิงจากกฎกระทรวงฉบับที่ 7 (พ.ศ. 2517) ออกตามความในพระราชบัญญัติควบคุมการก่อสร้างอาคาร พ.ศ. 2479)

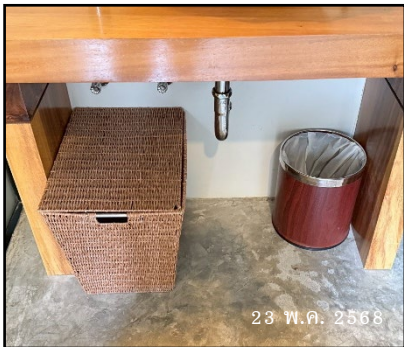
5. การกำจัดมูลฝอยและสิ่งปฏิกูล	<p>1. จัดให้มีถังขยะวางไว้ในห้องพักภายในโครงการ โดยแยกเป็นถังขยะเปียก และถังขยะแห้ง ขนาด 10 ลิตร อย่างละ 1 ถัง</p>

<p>23 พ.ค. 2568</p> <p>2. จัดให้มีถังขยะขนาด 50 ลิตรวางกระจายตามบริเวณทางเดิน ส่วนต้อนรับ สำนักงาน อย่างน้อยจำนวน 20 ถัง</p>	<p>ปฏิบัติตามมาตรการ โครงการจัดถังขยะวางไว้ในห้องพักภายในโครงการ ขนาด 10 ลิตร 1 ถัง และ 5 ลิตร 1 ถัง ในห้องน้ำภายในห้องพัก</p>

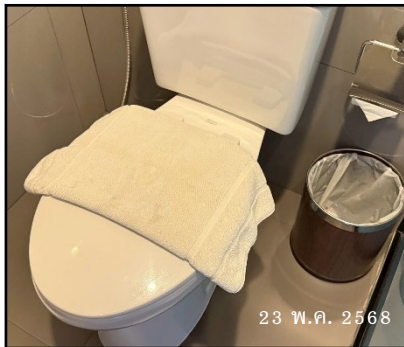
<p>23 พ.ค. 2568</p> <p>ปฏิบัติตามมาตรการ โครงการจัดถังขยะขนาด 50 ลิตรวางกระจายตามบริเวณทางเดิน ส่วนต้อนรับ สำนักงาน โดยใส่ถุงดำชั้นหนึ่งก่อน</p>	<p>- ไม่มีปัญหาและอุปสรรค</p> <p>- ไม่มีปัญหาและอุปสรรค</p>

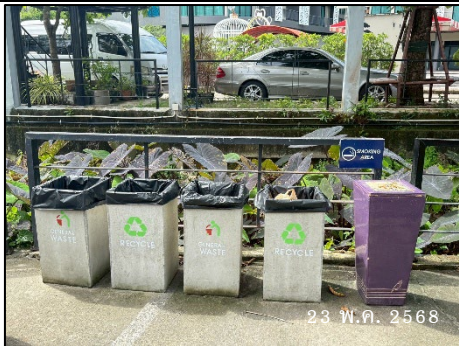
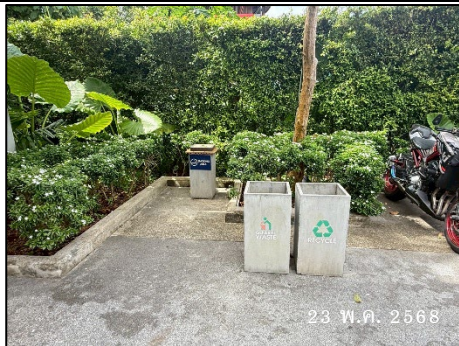
<p>3. จัดให้มีการแยกขยะก่อนการเก็บขนขยะ ในแต่ละส่วนไปเก็บรวมไว้ยังห้องพักขยะรวมทุกวัน</p> <p>4. จัดให้มีที่พักขยะรวม ซึ่งห้องพักขยะขนาด 10.5X3X2 ลบ.ม. แบ่งเป็น 2 ห้องสำหรับขยะเปียกและขยะแห้งบริเวณชั้นใต้ดินของอาคารที่จอดรถ</p>

<p>ปฏิบัติตามมาตรการ แผนแม่บ้านของโรงแรม จะทำหน้าที่รวบรวมขยะจากในห้องพัก และส่วนต่างๆ ของโรงแรม คัดแยก และรวบรวมไว้ที่ห้องพักขยะ รอให้รถเก็บขนขยะจาก อบต.อ่าวนางเข้ามาเก็บขนไปกำจัดต่อไป โดยขยะรีไซเคิล แม่บ้านจะทำการ รวบรวม แยกประเภท และติดต่อร้านรับซื้อของเก่ามารับซื้อต่อไป</p> <p>ปฏิบัติตามมาตรการ โครงการมีห้องพักขยะ แยกเป็นห้องพักขยะแห้ง และห้องพักขยะเปียก บริเวณด้านหลังโครงการ ในปัจจุบันโครงการใช้ห้องพักขยะ ร่วมกับโรงแรมดิwana พลาซ่า กระบี่อ่าวนาง เนื่องจากห้องพักขยะชำรุดและกำลังดำเนินการซ่อมแซม</p>	<p>- ไม่มีปัญหาและอุปสรรค</p> <p>- ไม่มีปัญหาและอุปสรรค</p>

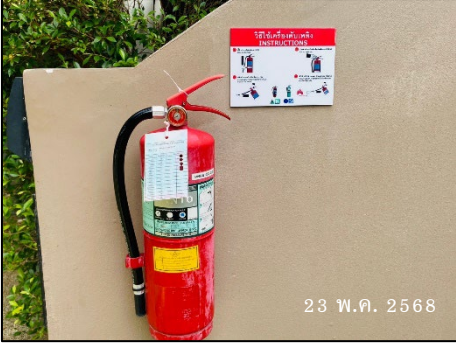
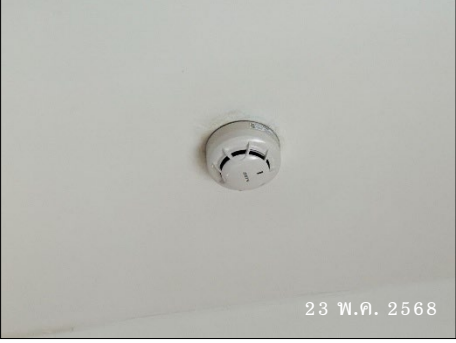
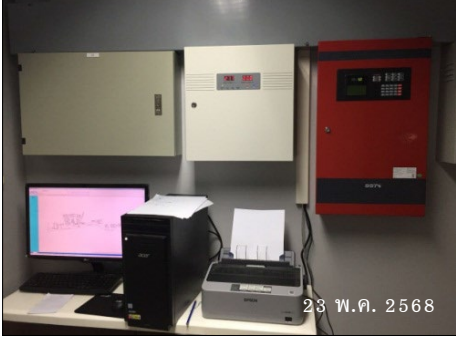
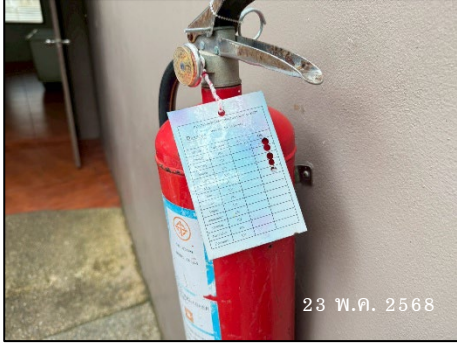
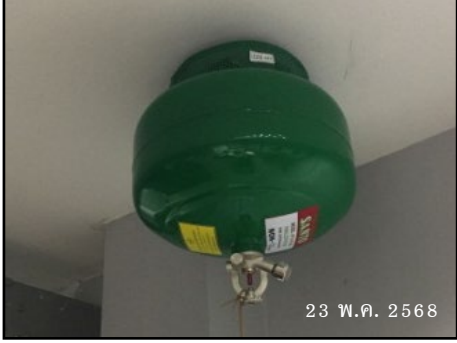
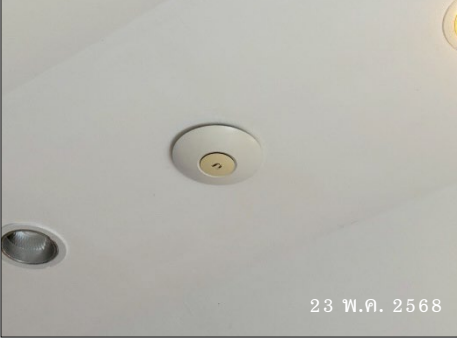
7. การป้องกันอัคคีภัย	<p>1. ติดตั้งระบบป้องกันอัคคีภัยที่สามารถใช้งานได้ทั้งระบบอัตโนมัติและ Manual ตามที่เสนอรายละเอียดไว้ในบทที่ 2 ซึ่งประกอบด้วยระบบตรวจจับเพลิงไหม้และระบบแจ้งเหตุเพลิงไหม้ ได้แก่ เครื่องตรวจจับความร้อน เครื่องตรวจจับควันในทุกห้องพัก และห้องเครื่องต่างๆ มี Fire Alarm ที่เชื่อมต่อกับแผงสัญญาณอัตโนมัติ พร้อมสัญญาณเตือนภัยที่ตั้งทั่วบริเวณ ส่วนระบบผจญภัยเพลิงประกอบด้วยถังดับเพลิงเคมีซึ่งติดตั้งไว้ในบริเวณโถงทางเดินทุกชั้นของแต่ละอาคาร และติดตั้งเพิ่มเติมในบริเวณอาคารสำนักงานและส่วนต้อนรับ ซึ่งจำนวนระบบฯ ที่ได้ทำการติดตั้งในพื้นที่โครงการนี้ ต้อง มีมากกว่าที่กฎหมายควบคุมอาคารกำหนดไว้ ตามที่เสนอรายละเอียดบทที่ 2</p>	<p>ปฏิบัติตามมาตรการ โครงการติดตั้งระบบป้องกันอัคคีภัยที่สามารถใช้งานได้ทั้งระบบอัตโนมัติและ Manual ได้แก่ เครื่องตรวจจับความร้อน เครื่องตรวจจับควันในทุกห้องพัก และห้องเครื่องต่างๆ มี Fire Alarm ที่เชื่อมต่อกับแผงสัญญาณอัตโนมัติ พร้อมสัญญาณเตือนภัยที่ตั้งทั่วบริเวณ</p>  	- ไม่มีปัญหาและอุปสรรค

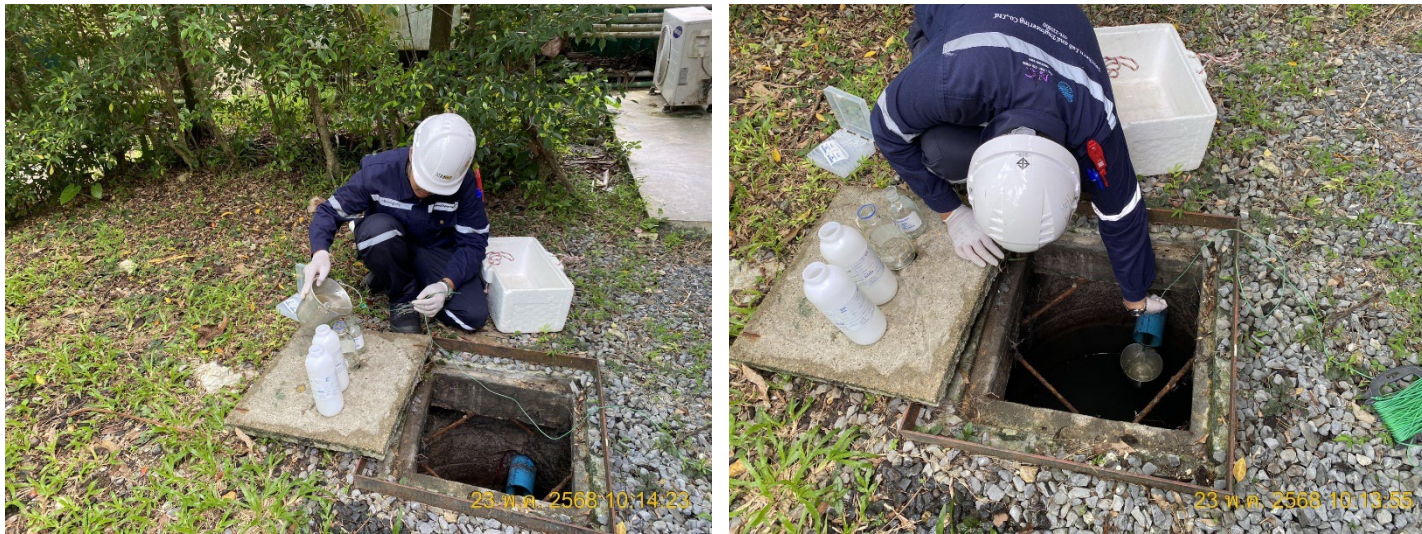
รูปที่ 3.1 การเก็บตัวอย่างน้ำทิ้ง

ผลการวิเคราะห์คุณภาพน้ำทิ้งผ่านการบำบัด ประจำเดือนมกราคม - มิถุนายน พ.ศ. 2568 พบว่า คุณภาพน้ำส่วนใหญ่มีค่าเป็นไปตามเกณฑ์ อ้างอิงเกณฑ์มาตรฐานสูงสุดตามมาตรฐานควบคุมการระบายน้ำทิ้งจากอาคารประเภท ข : โรงแรมที่มีจำนวนห้องสำหรับใช้เป็นห้องพักรวมกันทุกชั้นของอาคารหรือกลุ่มของอาคาร ตั้งแต่ 60 แต่ไม่เกิน 200 ห้อง ยกเว้นเดือนกุมภาพันธ์ มีค่าบีโอดีสูงกว่ามาตรฐานกำหนด เดือนมีนาคม มีค่าของแข็งแขวนลอย ค่าทีเคเอ็น-ไนโตรเจน และค่าบีโอดี สูงกว่ามาตรฐานกำหนด เดือนเมษายน มีค่าทีเคเอ็น-ไนโตรเจน สูงกว่ามาตรฐานกำหนด อย่างไรก็ตาม โครงการมีการดูแล ปรับปรุง และแก้ไขระบบบำบัดน้ำเสีย ให้ทำงานอย่างมีประสิทธิภาพ เพื่อให้คุณภาพน้ำทิ้งมีค่าเป็นไปตามเกณฑ์มาตรฐานกำหนด แสดงดังตารางที่ 3.3
