รายงานผลการปฏิบัติตาม  
มาตรการป้องกันและแก้ไขผลกระทบสิ่งแวดล้อม  
และมาตรการติดตามตรวจสอบคุณภาพสิ่งแวดล้อม  
ระยะดำเนินการ

โรงแรมกระปี่ ทิพา รีสอร์ท  
เจ้าของ : บริษัท ทิพาพงศ์ จำกัด

ประจำเดือนมกราคม - มิถุนายน พ.ศ. 2568

บริษัท เซาท์เทิร์น แล็บ แอนด์ เอ็นจิเนียริง จำกัด

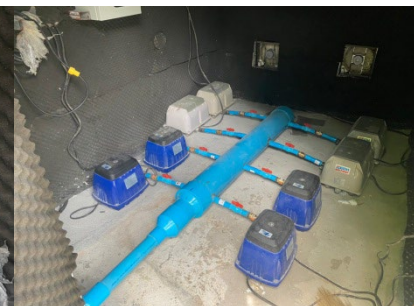
รูปที่ 1.4 ระบบบำบัดน้ำเสียรวม

- ท่อระบายสิ่งปฏิกูล เป็นท่อระบายสิ่งปฏิกูลจากโถส้วมภายในห้องส้วม
- ท่อระบายน้ำเสีย เป็นท่อระบายน้ำเสียจากการอาบน้ำและชักล้าง
- ท่อน้ำเสียจากห้องครัว เป็นท่อน้ำเสียที่เกิดขึ้นจากการประกอบอาหาร

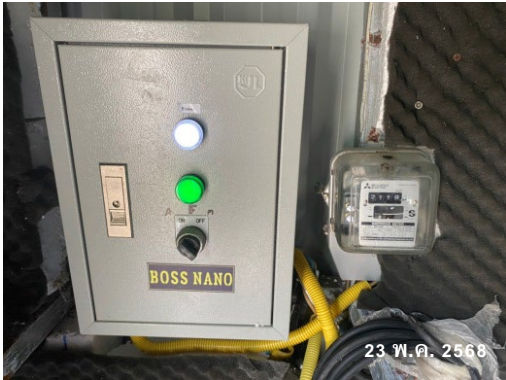
| องค์ประกอบทางสิ่งแวดล้อม<br>และคุณค่าต่าง ๆ | มาตรการป้องกันและแก้ไขผลกระทบสิ่งแวดล้อม | การปฏิบัติตามมาตรการป้องกันและ<br>แก้ไขผลกระทบสิ่งแวดล้อม | ปัญหา อุปสรรคและ<br>ข้อเสนอแนะ |
|---|---|---|---|
| | <p>เสียโดยเฉพาะ แยกจากระบบไฟฟ้าอื่นๆ เพื่อให้สามารถติดตามตรวจสอบการทำงานของระบบบำบัดน้ำเสียได้ และให้เกิดความมั่นใจว่าโครงการจะเดินระบบบำบัดน้ำเสียตลอดระยะเวลาที่เปิดดำเนินโครงการ</p> | <p>ของโครงการ มีระบบมิเตอร์ไฟฟ้าสำหรับระบบบำบัดน้ำเสียโดยเฉพาะแยกจากระบบไฟฟ้าอื่นๆ</p> | |

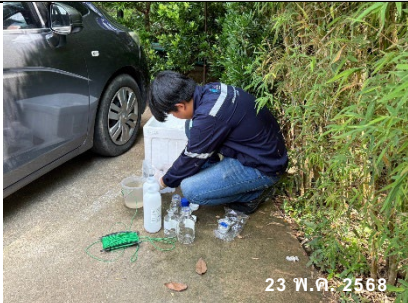
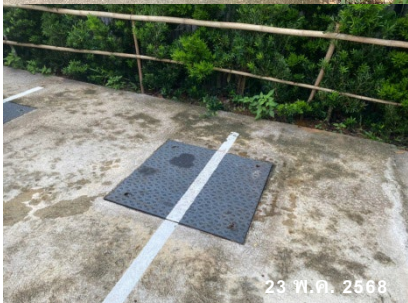
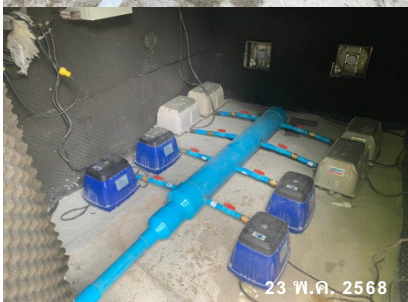
| องค์ประกอบทางสิ่งแวดล้อม<br>และคุณค่าต่าง ๆ | มาตรการป้องกันและแก้ไขผลกระทบสิ่งแวดล้อม | การปฏิบัติตามมาตรการป้องกันและ<br>แก้ไขผลกระทบสิ่งแวดล้อม | ปัญหา อุปสรรคและ<br>ข้อเสนอแนะ |
|---|---|---|---|
| | <p>ดังนี้</p> <ul style="list-style-type: none"> <li>- ระบบบำบัดน้ำเสียขนาด 4 ลูกบาศก์เมตร/วัน จำนวน 15 ชุด แต่ละชุดเป็นระบบบำบัดน้ำเสียสำเร็จรูปแบบเกรอะ-กรองไร้อากาศ-เติมอากาศ ออกแบบให้รองรับน้ำเสียได้ 4 ลูกบาศก์เมตร/วัน รองรับน้ำเสียจากอาคารห้องพัก NB 1 NB 2 NB 3 NV 3 อาคารภัตตาคาร (NB 5) โดยอาคารที่มีปริมาณน้ำเสียมากที่สุดได้แก่ อาคารห้องพัก NB 2 มีปริมาณน้ำเสีย 9.6 ลูกบาศก์เมตร/วัน จำนวน 3 ชุด ดังนั้นระบบบำบัดน้ำเสียปริมาณ 3.2 ลูกบาศก์เมตร/วัน/ชุด</li> <li>- ระบบบำบัดน้ำเสียขนาด 6 ลูกบาศก์เมตร/วัน จำนวน 2 ชุด แต่ละชุดเป็นระบบบำบัดน้ำเสียสำเร็จรูปแบบเกรอะ-กรองไร้อากาศ-เติมอากาศ ออกแบบให้รองรับน้ำเสียได้ 6 ลูกบาศก์เมตร/วัน รองรับน้ำเสียจากอาคารห้องพัก NB 4 จำนวน 1 อาคาร มีปริมาณน้ำเสีย 12 ลูกบาศก์เมตร/วัน โดยแต่ละชุดรองรับน้ำเสียปริมาณ 6 ลูกบาศก์เมตร/วัน</li> <li>- ระบบบำบัดน้ำเสียขนาด 8 ลูกบาศก์เมตร/วัน จำนวน 2 ชุด แต่ละชุดเป็นระบบบำบัดน้ำเสียสำเร็จรูปแบบเกรอะ-กรองไร้อากาศ-เติมอากาศ</li> </ul> | <ul style="list-style-type: none"> <li>- อาคารห้องพัก NB 1 NB 2 NV 3 อาคารภัตตาคาร (NB5) โครงการยังไม่ได้ดำเนินการก่อสร้าง</li> <li>- อาคารห้องพัก NB 4 โครงการยังไม่ได้ดำเนินการก่อสร้าง</li> <li>- โครงการจัดให้มีระบบบำบัดน้ำเสีย เพื่อรองรับน้ำเสียทั้งหมดที่เกิดขึ้นในโครงการ</li> </ul> | <p>ไม่มีปัญหาและอุปสรรค</p> <p>ไม่มีปัญหาและอุปสรรค</p> <p>ไม่มีปัญหาและอุปสรรค</p> |

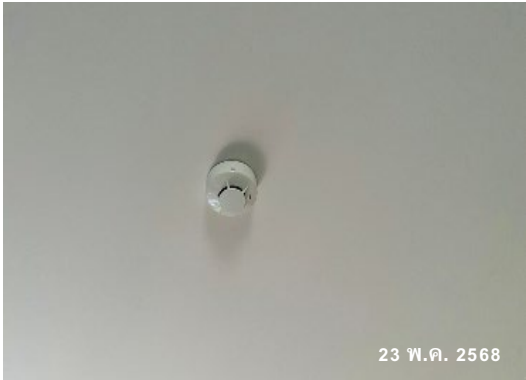
| องค์ประกอบทางสิ่งแวดล้อม<br>และคุณค่าต่าง ๆ | มาตรการป้องกันและแก้ไขผลกระทบสิ่งแวดล้อม | การปฏิบัติตามมาตรการป้องกันและ<br>แก้ไขผลกระทบสิ่งแวดล้อม | ปัญหา อุปสรรคและ<br>ข้อเสนอแนะ |
|---|---|---|---|
| | <ul style="list-style-type: none"> <li>- แผนควบคุม ( Fire Control Panel : FCP) ทำหน้าที่เป็นศูนย์รวมการรับ-ส่ง สัญญาณตรวจรับโดยเมื่ออุปกรณ์ชุดแจ้งเหตุ (เครื่องตรวจจับควัน เครื่องตรวจจับความร้อน เครื่องแจ้งเหตุโดยใช้มือดึง) ที่ติดตั้งไว้เริ่มทำงานจะส่งสัญญาณไปยังแผงควบคุมเพื่อให้เจ้าหน้าที่ในห้องควบคุมตรวจสอบและหากเป็นเหตุเพลิงไหม้จะส่งสัญญาณแจ้งเหตุให้ทราบทั่วทั้งอาคาร โดยจะตั้งไว้ที่อาคารกวดอาคาร(NB 5)</li> <li>- เครื่องตรวจจับควัน(Smoke Detector)เป็นเครื่องตรวจจับความร้อนกลุ่มควันที่เกิดจากเพลิงไหม้ภายในอาคาร และส่งสัญญาณไปยังแผงควบคุมเพื่อให้เจ้าหน้าที่ในห้องควบคุม ทราบและส่งสัญญาณให้ทราบทั่วทั้งอาคาร ซึ่งโครงการจะติดตั้งเครื่องตรวจจับควันกระจายอยู่ทั่วไปภายในทุกอาคาร เช่น ภายในห้องพัก ทางเดิน เป็นต้น มีจำนวนรวมทั้งสิ้น 125 จุด</li> <li>- เครื่องจับความร้อน (Heat Detector) เป็นตัวจับความร้อนที่เกิดจากเพลิงไหม้ภายในอาคาร ซึ่ง</li> </ul> | <ul style="list-style-type: none"> <li>- ปฏิบัติตามมาตรการ<br/> 23 พ.ค. 2568</li> <li>- ปฏิบัติตามมาตรการ<br/> 23 พ.ค. 2568</li> <li>- ปฏิบัติตามมาตรการ</li> </ul> | <p>ไม่มีปัญหาและอุปสรรค</p> <p>ไม่มีปัญหาและอุปสรรค</p> <p>ไม่มีปัญหาและอุปสรรค</p> |
