- 1) ชื่อโครงการ : โครงการก่อสร้างท่าเทียบเรือเชียงแสนแห่งที่ 2 (ท่าเรือพาณิชย์เชียงแสน) จังหวัดเชียงราย (ระยะดำเนินการ)
- 2) สถานที่ตั้ง : เลขที่ 888 หมู่ที่ 10 บ้านสันทรายกองงาม ตำบลบ้านแซว อำเภอเชียงแสน จังหวัดเชียงราย 57150 (ดังรูปที่ 1-1)
- 3) ชื่อเจ้าของโครงการ : ท่าเรือพาณิชย์เชียงแสน
- 4) สถานที่ติดต่อ : เลขที่ 888 หมู่ที่ 10 บ้านสันทรายกองงาม ตำบลบ้านแซว อำเภอเชียงแสน จังหวัดเชียงราย 57150 โทรศัพท์ : 08 1258 4505
- 5) จัดทำรายงานโดย : บริษัท ยูไนเต็ด แอนนาลิสต์ แอนด์ เอ็นจิเนียริง คอนซัลแตนท์ จำกัด
- 6) โครงการได้รับความเห็นชอบในรายงานการประเมินผลกระทบสิ่งแวดล้อม : ตามหนังสือเลขที่ ทส 1009/8934 ลงวันที่ 4 ตุลาคม พ.ศ. 2550 และผ่านความเห็นชอบจากมติคณะกรรมการสิ่งแวดล้อมแห่งชาติ เลขที่ ทส (กก.วล.) 1008/ว6224 ลงวันที่ 13 สิงหาคม พ.ศ. 2551
- 7) โครงการได้นำเสนอรายงานผลการปฏิบัติครั้งสุดท้ายเมื่อ : เดือนกรกฎาคม-ธันวาคม พ.ศ. 2567
- 8) รายละเอียดโครงการ ดังนี้

รายงานฉบับนี้เป็นรายงานผลการปฏิบัติตามมาตรการป้องกันและแก้ไขผลกระทบสิ่งแวดล้อม และมาตรการติดตามตรวจสอบผลกระทบสิ่งแวดล้อม ของโครงการก่อสร้างท่าเทียบเรือเชียงแสนแห่งที่ 2 (ท่าเรือพาณิชย์เชียงแสน) จังหวัดเชียงราย (ระยะดำเนินการ) ระหว่างเดือนมกราคม-มิถุนายน พ.ศ. 2568

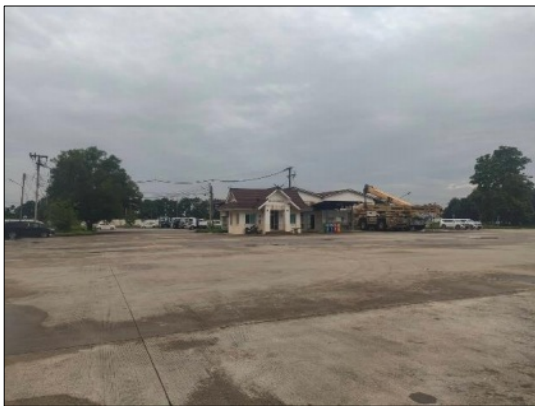
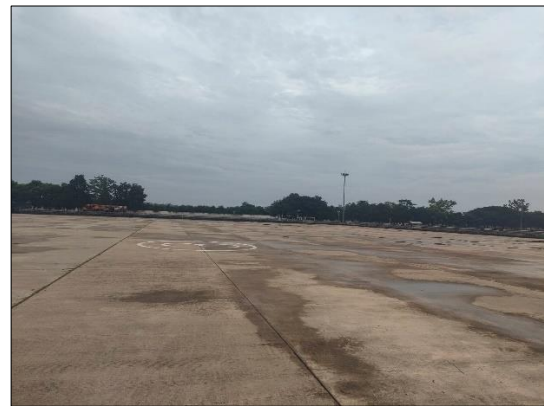
รูปที่ 1-5 ลานจอดรถขนถ่ายสินค้า

ท่าเทียบเรือเชียงแสนแห่งที่ 2 มีลานจอดรถพักรถสำหรับให้รถบรรทุกจอดอยู่ด้านบนเพื่อให้วิ่งลงมาขนถ่ายสินค้าเฉพาะเวลาที่มีพื้นที่ว่าง และที่พักสำหรับคณงานขนถ่ายสินค้านั่งรอขณะเรือสินค้ายังไม่เข้า พร้อมรวากันตักกัน บริเวณพื้นที่รอกับทางลาด โดยลานจอดรถทางด้านทิศตะวันตกและด้านทิศตะวันออก มีขนาดพื้นที่รวม 23,600 ตารางเมตร จอดรถบรรทุกได้ 104 คัน สามารถรองรับการขนถ่ายได้ในกรณีเรือเทียบท่าพร้อมกันสูงสุด 20 ลำ (เรือบรรทุกสินค้า 1 ลำ ใช้รถขนถ่ายสินค้า 5 คัน) ดังรูปที่ 1-5 และรูปที่ 1-6

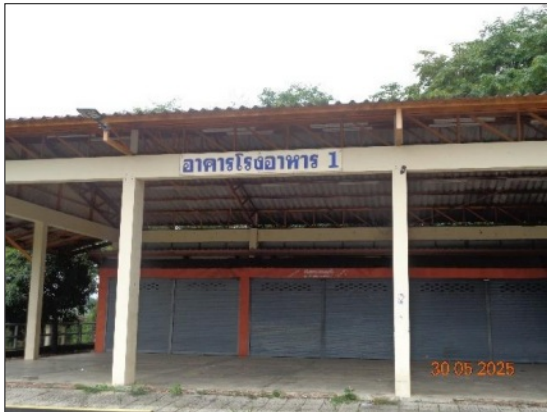
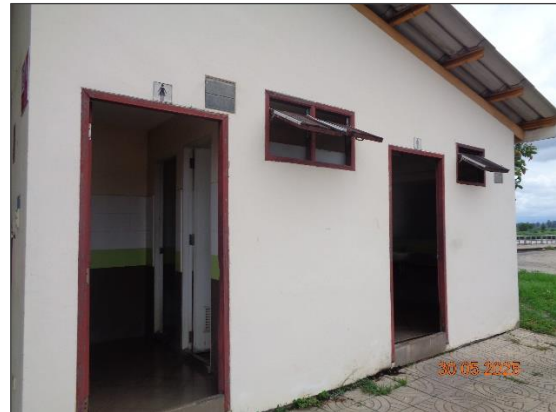
รูปที่ 1-7 โรงอาหารและห้องน้ำ

จัดให้มีโรงอาหารฝั่งละ 1 จุด ออกแบบเป็นอาคารชั้นเดียวขนาด 200 ตารางเมตร (10 x 20 เมตร) พร้อมทั้งจัดให้มีห้องสุขาและห้องอาบน้ำสำหรับคณงานขนถ่ายสินค้าและคณงานจากเรือเข้ามาใช้บริการ โดยอาคารโรงอาหารจัดไว้ในบริเวณที่ต่อเนื่องกับท่าเรือและพื้นที่ต่อเนื่องกับบันไดขึ้นลงท่าเรือ เพื่ออำนวยความสะดวกให้กับคณงานขนถ่ายสินค้าและคนเรือ ห้องน้ำในอาคารโรงอาหารแต่ละหลังออกแบบให้มีห้องสุขาและห้องอาบน้ำทั้งหมด 7 ห้อง แยกเป็นห้องอาบน้ำ 3 ห้อง และห้องสุขา 4 ห้อง ดังรูปที่ 1-7

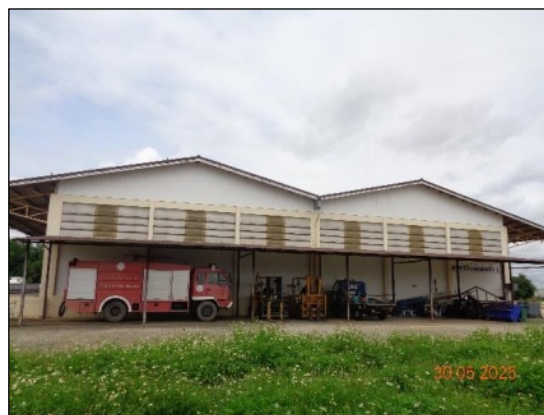
รูปที่ 1-8 โรงพักสินค้า

โครงการจัดให้มีโรงพักสินค้าและอาคารสำนักงานของโรงพักสินค้าฝั่งละ 1 จุด เป็นอาคารชั้นเดียวขนาด 900 ตารางเมตร โครงสร้างพื้นเป็นแบบ Flat Slab รับน้ำหนักบรรทุกได้ 2 ตัน/ตารางเมตร ดังรูปที่ 1-8

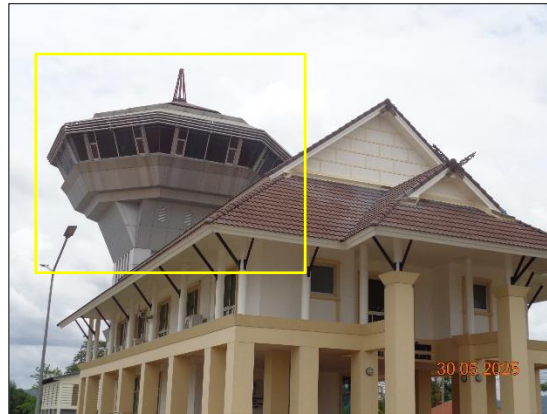
รูปที่ 1-10 หอตรวจการณ์

การนำเรือเข้า-ออกท่าเรือจะเป็นไปภายใต้การดูแลของหอดตรวจการณ์การเดินเรือ ซึ่งอยู่บนชั้น 6 ของอาคารสำนักงานการขนส่งทางน้ำ (กรมเจ้าท่า) ซึ่งอยู่บริเวณปากทางเข้าแอ่งจอดเรือ ดังรูปที่ 1-10 โดยเรือที่จะเข้า-ออกจากท่าเรือจะต้องแจ้งมายังหอบังคับการล่วงหน้าไม่น้อยกว่า 12 ชั่วโมง เพื่อจัดลำดับการเข้า-ออกของเรือแต่ละลำ และต้องปฏิบัติตามข้อบังคับกรมเจ้าท่าว่าด้วยการควบคุมการเดินเรือในแม่น้ำโขง เขตอำเภอเชียงแสน จังหวัดเชียงราย พ.ศ. 2555

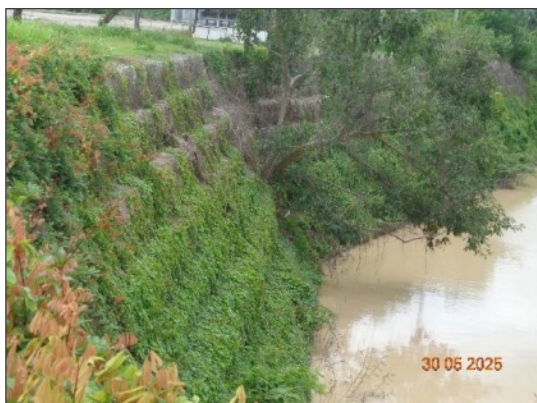
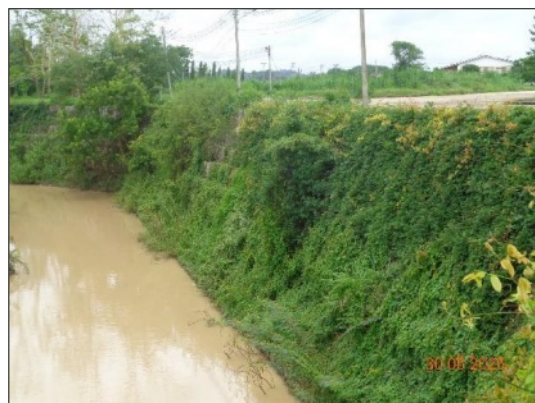
รูปที่ 1-11 เขื่อนป้องกันตลิ่งบริเวณห้วยบง

ใช้รูปแบบเชิงลาดและแบบเชิงลาดชั้น โดยแบบเชิงลาดชั้นใช้บริเวณฝั่งซ้ายของห้วยบง (ฝั่งติดที่ตั้งโครงการ) ระยะทาง 354.97 เมตร สำหรับแบบเชิงลาดใช้บริเวณฝั่งขวาของห้วยบง ระยะทาง 443.38 เมตร ดังรูปที่ 1-11

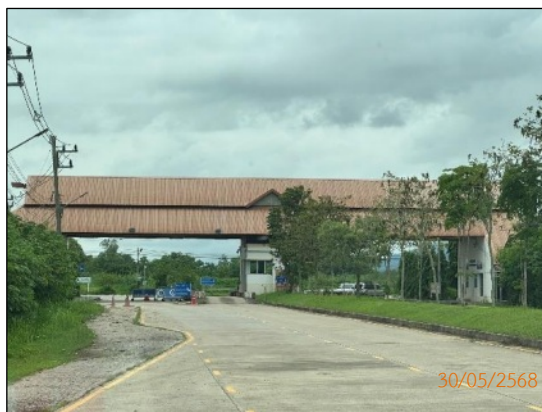
รูปที่ 1-15 อาคารประตูทางเข้า

การออกแบบประตูทางเข้าพิจารณาให้ห้องทำงานเจ้าหน้าที่รับใบกำกับสินค้าอยู่บนพื้นยกระดับ เพื่อให้สามารถรับเอกสารจากพนักงานขับรถบรรทุกได้โดยตรง พร้อมทั้งมีเครื่องชั่งน้ำหนักอัตโนมัติสำหรับรายงานน้ำหนักสินค้ารวมรถบรรทุกไปที่ห้องทำงานดังกล่าว โดยปฏิบัติงานแยกจากกันทั้งขาเข้า-ขาออก (ตาชั่ง 2 ชุด) ดังรูปที่ 1-15

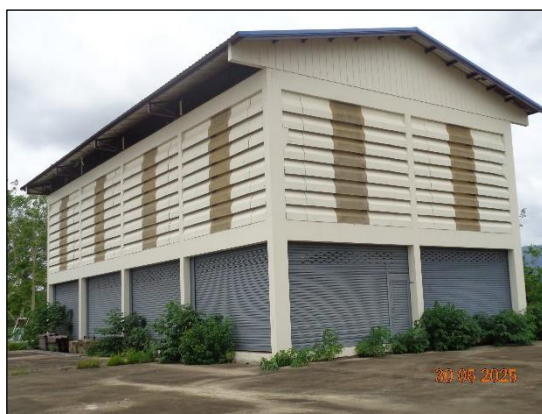
รูปที่ 1-16 โรงซ่อมบำรุง

โครงการมีโรงซ่อมบำรุงขนาด 10 x 20 เมตร จำนวน 1 หลัง ซึ่งดูแลโดยกรมเจ้าท่า ตั้งอยู่ในบริเวณต่อเนื่องกับท่าจอดเรือ บริการให้บริการสำหรับงานซ่อมบำรุงทั่วไป รวมทั้งการซ่อมบำรุงเครื่องจักร โดยกิจกรรมการซ่อมบำรุงทั้งหมดจะดำเนินการอยู่ภายในอาคารซ่อมบำรุง ดังรูปที่ 1-16

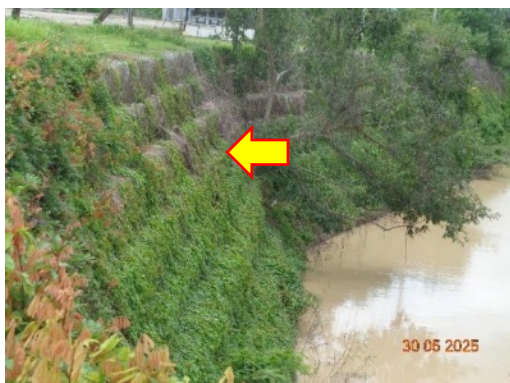
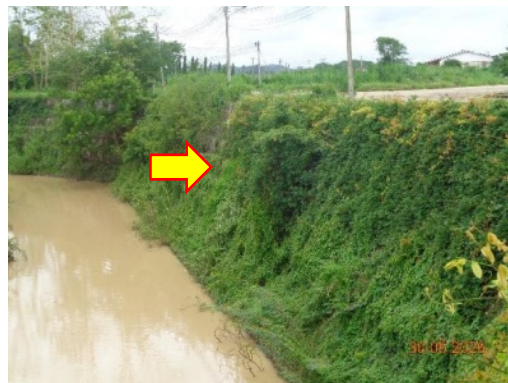
แนวป้องกันริมตลิ่งห้วยบง

รูปที่ 2-8 แนวเขื่อนป้องกันตลิ่ง

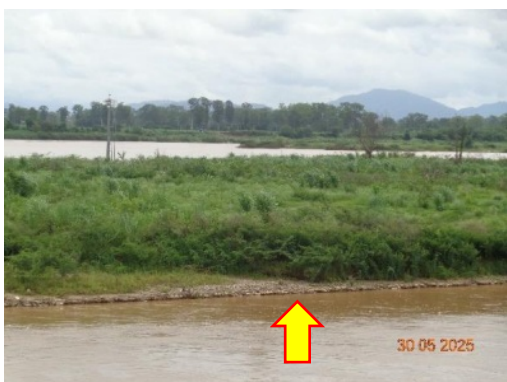
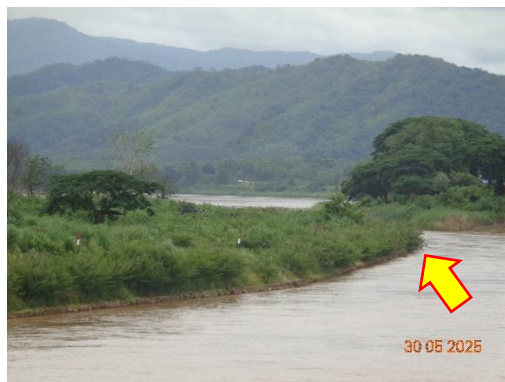
แนวป้องกันริมตลิ่งบริเวณพื้นที่รอบเกาะช้างตาย

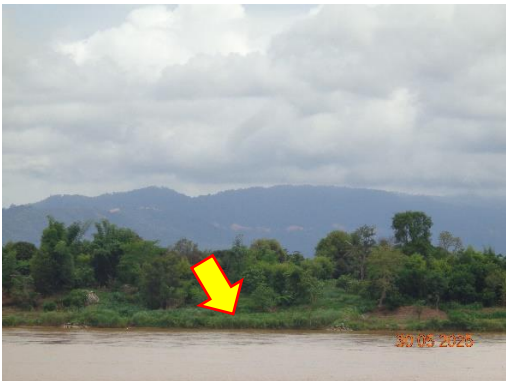
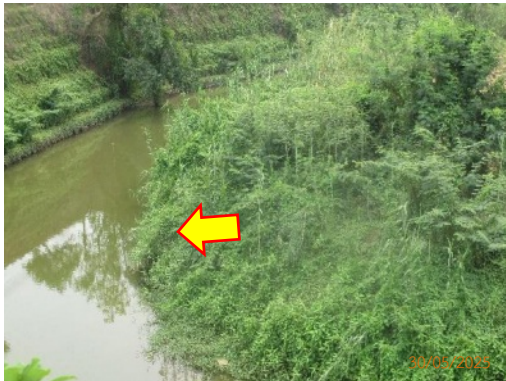
แนวป้องกันริมตลิ่งบริเวณริมตลิ่งแม่น้ำโขง	แนวป้องกันริมตลิ่งบริเวณแนวเขตที่ดินติดหนองน้ำสาธารณะ และที่ดินบุคคลอื่น

ใช้รูปแบบเชิงลาดและคันทาง 2 ระดับ ก่อสร้างโดยปรับดินริมตลิ่งเป็นเชิงลาด มีระยะทางตั้งต่อระยะทางราบเท่ากับ 1 : 2 จากระดับพื้นท้องน้ำจนถึงระดับประมาณ +0.5 เมตร ต่อด้วยคันทางแนวราบกว้าง 5 เมตร และเชิงลาดไปจนถึงระดับดินเดิม โดยมีระยะทางตั้งต่อระยะทางราบเท่ากับ 1 : 2 เช่นเดียวกัน วางกล่องลวดบรรจุหินหนา 0.3 เมตร ที่ระดับพื้นท้องน้ำ ปูหินทิ้งบนกล่องลวดและพื้นลาดหนา 0.6 เมตร ทั้งสองระดับ ครอบคลุมพื้นที่ตั้งแต่บริเวณที่ต่อจากปากแม่น้ำกกไปทางทิศตะวันตก (ฝั่งบ้านเชียงแสนน้อย) ยาว 500 เมตร และบริเวณต่อจากปากห้วยบงไปทางทิศตะวันออก (สุดเขตที่ดินโครงการ) ยาว 195.63 เมตร

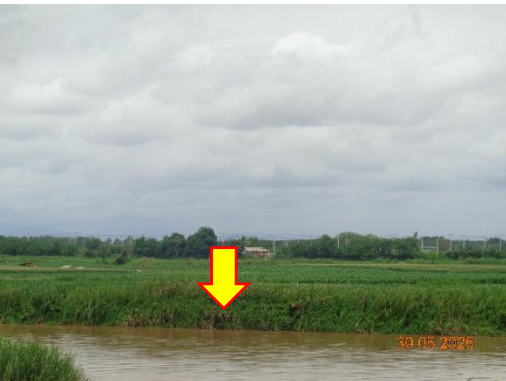
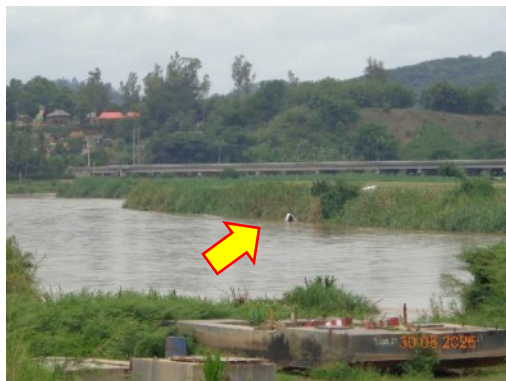
แนวป้องกันริมตลิ่งบริเวณริมตลิ่งแม่น้ำกก	
รูปที่ 2-8 แนวเขื่อนป้องกันตลิ่ง (ต่อ)

ใช้รูปแบบเขื่อนป้องกันตลิ่งแบบเชิงลาดมีคันทาง 2 ระดับ ก่อสร้างโดยปรับดินริมตลิ่งเป็นเชิงลาด มีระยะทางตั้งต่อระยะทางราบเท่ากับ 1 : 2 จนถึงระดับดินเดิมที่ประมาณ +5.0 เมตร จากนั้นต่อด้วยคันทางแนวราบกว้าง 5 เมตร และคันทางเชิงลาดที่มีระยะทางตั้งต่อระยะทางราบเท่ากับ 1 : 2 (บริเวณพื้นที่ต่อเนื่องกับที่กองตะกอน ใช้ระยะทางตั้งต่อระยะทางราบ 1 : 1.5 เพื่อใช้เป็นแนวป้องกันไม่ให้ดินตะกอนไหลลงแม่น้ำกก) วางกล่องลวดบรรจุหินหนา 0.3 เมตร ที่ระดับพื้นท้องน้ำ ปูหินทิ้งบนกล่องลวดและพื้นลาดที่เชิงลาดทั้งสองระดับหนา 0.6 เมตร

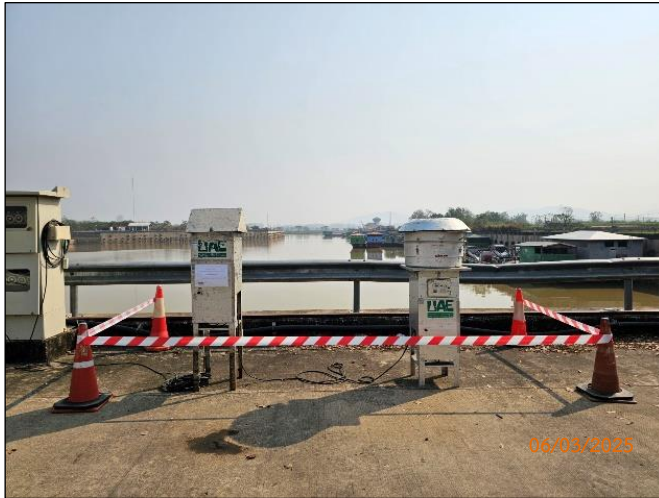
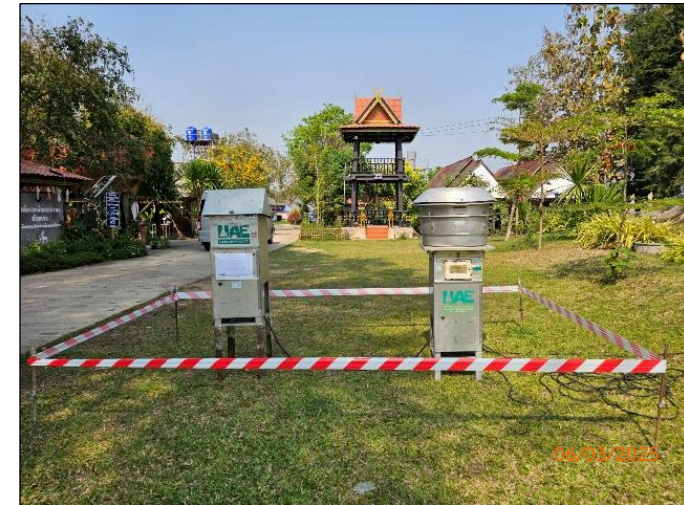
รูปที่ 3-2 การตรวจวัดคุณภาพอากาศในบรรยากาศโดยทั่วไป

ในส่วนของผลการตรวจวัดคุณภาพอากาศฯ พบว่าบริเวณที่ตั้งโครงการฯ ปริมาณฝุ่นละอองรวม เฉลี่ย 24 ชั่วโมง มีค่าอยู่ในช่วง 0.063-0.110 มิลลิกรัมต่อลูกบาศก์เมตร ปริมาณฝุ่นละอองขนาดไม่เกิน 10 ไมครอน เฉลี่ย 24 ชั่วโมง มีค่าอยู่ในช่วง 0.025-0.063 มิลลิกรัมต่อลูกบาศก์เมตร และบริเวณบ้านสบกก (วัดสบกก) ปริมาณฝุ่นละอองรวม เฉลี่ย 24 ชั่วโมง มีค่าอยู่ในช่วง 0.089-0.093 มิลลิกรัมต่อลูกบาศก์เมตร ปริมาณฝุ่นละอองขนาดไม่เกิน 10 ไมครอนเฉลี่ย 24 ชั่วโมง มีค่าอยู่ในช่วง 0.078-0.081 มิลลิกรัมต่อลูกบาศก์เมตร

โดยทุกสถานีตรวจวัดมีค่าอยู่ในเกณฑ์มาตรฐานตามประกาศคณะกรรมการสิ่งแวดล้อมแห่งชาติ ฉบับที่ 24 (พ.ศ. 2547) เรื่อง กำหนดมาตรฐานคุณภาพอากาศในบรรยากาศโดยทั่วไป โดยรายละเอียดผลการตรวจวัดคุณภาพอากาศฯ แสดงดังตารางที่ 3-3 และภาคผนวก ค

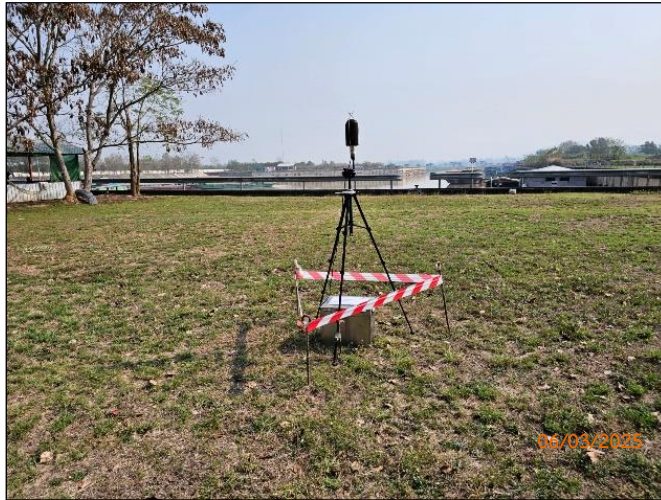
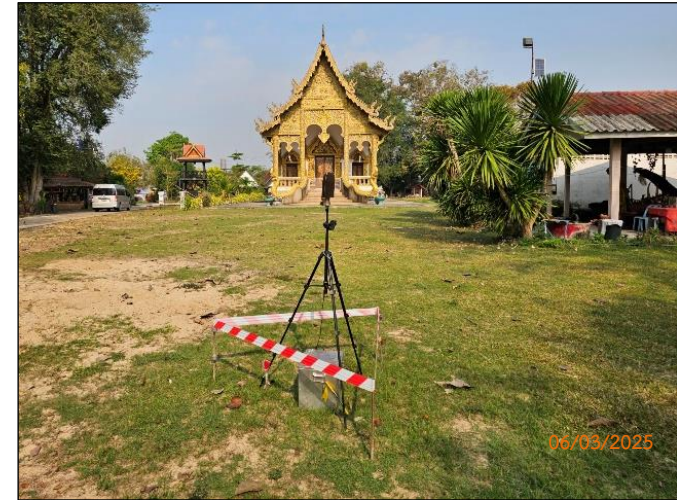
รูปที่ 3-4 การตรวจวัดระดับเสียงโดยทั่วไป

ในส่วนของการตรวจวัดระดับเสียงโดยทั่วไป พบว่า บริเวณที่ตั้งโครงการฯ ระดับเสียงเฉลี่ย 24 ชั่วโมง มีค่าอยู่ในช่วง 52.4-54.3 เดซิเบลเอ และระดับเสียงสูงสุด มีค่าอยู่ในช่วง 73.3-75.7 เดซิเบลเอ และบริเวณบ้านสบกก (วัดสบกก) ระดับเสียงเฉลี่ย 24 ชั่วโมง มีค่าอยู่ในช่วง 49.7-51.9 เดซิเบลเอ และระดับเสียงสูงสุด มีค่าอยู่ในช่วง 68.0-71.9 เดซิเบลเอ

โดยทุกสถานีตรวจวัดมีค่าอยู่ในเกณฑ์มาตรฐานตามประกาศคณะกรรมการสิ่งแวดล้อมแห่งชาติ ฉบับที่ 15 (พ.ศ. 2540) เรื่อง กำหนดมาตรฐานระดับเสียงโดยทั่วไป ส่วนค่าระดับเสียงเฉลี่ยในเวลากลางวันและกลางคืน (L_{Adn}) และระดับเสียงเปอร์เซ็นต์ไทล์ที่ 90 (L_{A90}) ไม่สามารถเทียบกับเกณฑ์มาตรฐานได้ เนื่องจากในปัจจุบันประเทศไทยยังไม่มีเกณฑ์มาตรฐานของ L_{Adn} และ L_{A90} กำหนดไว้ โดยรายละเอียดผลการตรวจวัดระดับเสียงโดยทั่วไป แสดงดังตารางที่ 3-4 และตารางที่ 3-5 และภาคผนวก ค

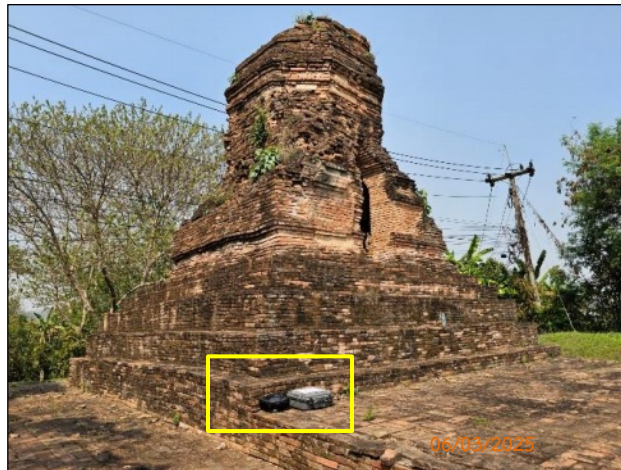
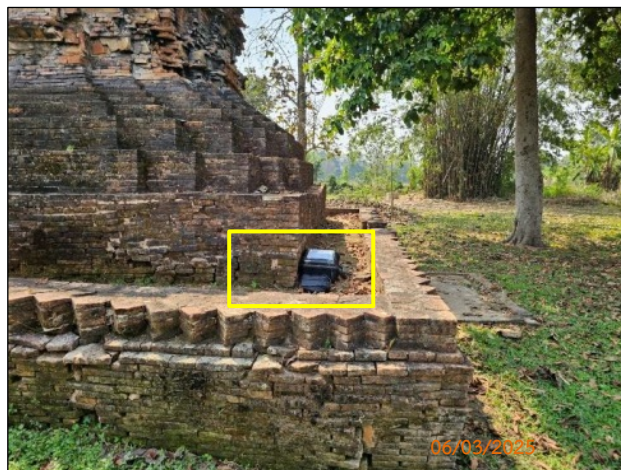
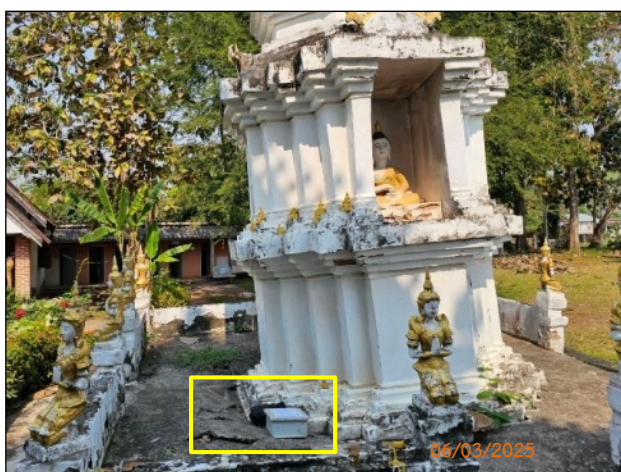
รูปที่ 3-6 การตรวจวัดแรงสั่นสะเทือนและผลกระทบต่อโบราณสถาน

โครงการดำเนินการตรวจวัดแรงสั่นสะเทือน จำนวน 3 สถานี ได้แก่ โบราณสถานวัดธาตุโขง, โบราณสถานวัดพระเจ้าตากแดด และโบราณสถานบ้านสบกก โดยระหว่างเดือนมกราคม-มิถุนายน พ.ศ. 2568 ดำเนินการตรวจวัดปีละ 1 ครั้ง ระหว่างวันที่ 6-7 มีนาคม พ.ศ. 2568 สำหรับตำแหน่งสถานีตรวจวัด แสดงดังรูปที่ 3-5

ผลการตรวจวัดความสั่นสะเทือน พบว่า โบราณสถานวัดธาตุโขง มีค่าความเร็วอนุภาคสูงสุดเท่ากับ 0.670 มิลลิเมตร/วินาที ความถี่ 1.1 เฮิรตซ์ มีค่าอยู่ในมาตรฐานความสั่นสะเทือนเพื่อป้องกันผลกระทบต่ออาคาร (3.0 มิลลิเมตร/วินาที), โบราณสถานวัดพระเจ้าตากแดด 0.307 มิลลิเมตร/วินาที ความถี่ 8.2 เฮิรตซ์ มีค่าอยู่ในมาตรฐานความสั่นสะเทือนเพื่อป้องกันผลกระทบต่ออาคาร (3.0 มิลลิเมตร/วินาที) และโบราณสถานบ้านสบกก มีค่าความเร็วอนุภาคสูงสุดเท่ากับ 0.623 มิลลิเมตร/วินาที ความถี่ 19.5 เฮิรตซ์ มีค่าอยู่ในมาตรฐานความสั่นสะเทือนเพื่อป้องกันผลกระทบต่ออาคาร (4.2 มิลลิเมตร/วินาที) ตามประกาศคณะกรรมการสิ่งแวดล้อมแห่งชาติ ฉบับที่ 37 (พ.ศ. 2553) เรื่อง กำหนดมาตรฐานความสั่นสะเทือนเพื่อป้องกันผลกระทบต่ออาคาร กรณีเป็นอาคารประเภทที่ 3 ทั้งนี้กิจกรรมของโครงการไม่ส่งผลกระทบด้านความสั่นสะเทือน และไม่ก่อให้เกิดความเสียหายต่อโบราณสถาน โบราณวัตถุ ศิลปวัตถุ และพิพิธภัณฑสถานแห่งชาติ รายละเอียดผลการตรวจวัด แสดงดังตารางที่ 3-6 และรูปที่ 3-6

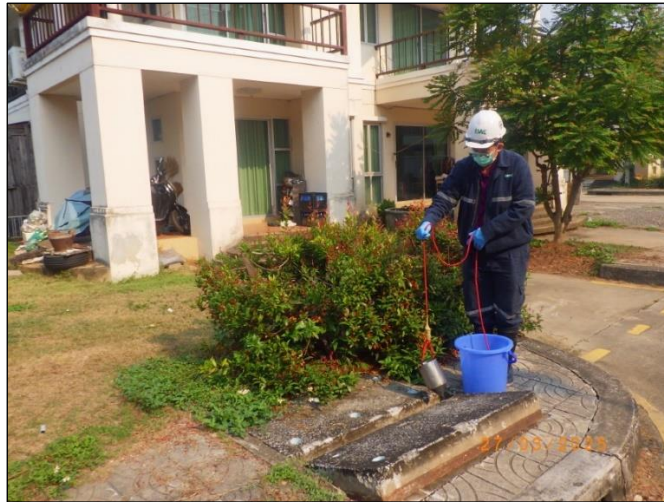
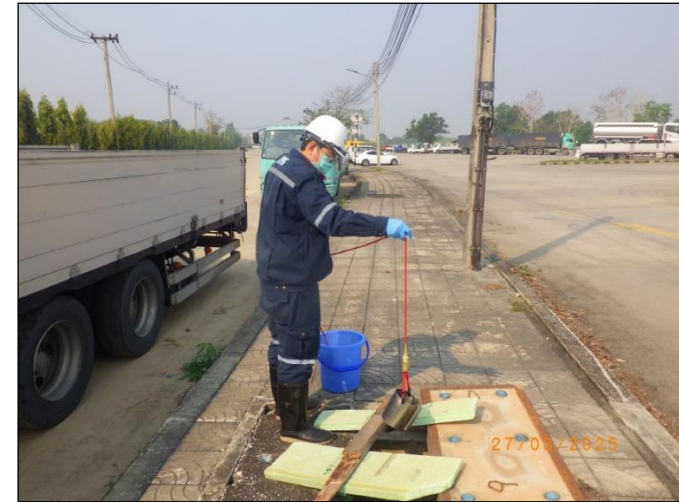
รูปที่ 3-8 การตรวจวัดคุณภาพน้ำทิ้ง

โครงการดำเนินการติดตามตรวจสอบคุณภาพน้ำทิ้ง จำนวน 2 สถานี ได้แก่ จุดระบายน้ำบริเวณบ้านพัก และจุดระบายน้ำบริเวณท่าเรือ โดยเก็บตัวอย่างน้ำทิ้ง เมื่อวันที่ 27 มีนาคม พ.ศ. 2568 สำหรับตำแหน่งสถานีเก็บตัวอย่างน้ำทิ้งแสดงดังรูปที่ 3-7 และรูปที่ 3-8

ผลการตรวจวัดคุณภาพน้ำทิ้ง พบว่า ดัชนีคุณภาพน้ำทิ้งส่วนใหญ่มีค่าอยู่ในเกณฑ์มาตรฐานตามประกาศกรมเจ้าท่า ที่ 164/2560 เรื่อง กำหนดมาตรฐานควบคุมการระบายน้ำทิ้งจากแหล่งกำเนิดประเภทโรงงานอุตสาหกรรม นิคมอุตสาหกรรม และเขตประกอบการอุตสาหกรรม ยกเว้น ค่าความต้องการออกซิเจนทางชีวภาพ (BOD) บริเวณจุดระบายน้ำทิ้งบริเวณบ้านพัก ที่มีค่าไม่อยู่ในมาตรฐาน ทั้งนี้ เนื่องจากจุดระบายน้ำบริเวณบ้านพักมีปริมาณน้ำเสียเกิดขึ้นค่อนข้างน้อย และมีการกักขังของน้ำทิ้งภายในบ่อพักน้ำทิ้ง ทำให้มีการย่อยสลายของสารอินทรีย์ที่สะสมในน้ำ จึงส่งผลให้ดัชนีดังกล่าวไม่อยู่ในเกณฑ์มาตรฐานกำหนด โครงการควรทำความสะอาดและขุดลอกบ่อพักน้ำทิ้ง เพื่อป้องกันการสะสมของสารอินทรีย์และสิ่งปนเปื้อนในบ่อพักน้ำให้ลดลง โดยรายละเอียดผลการตรวจวัดและวิเคราะห์คุณภาพน้ำทิ้ง แสดงดังตารางที่ 3-7 และตารางที่ 3-8 และภาคผนวก ค

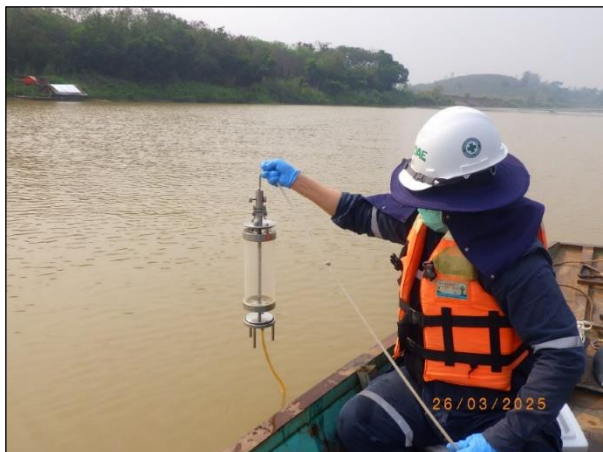
แม่น้ำกกก่อนไหลไปรวมกับแม่น้ำโขง

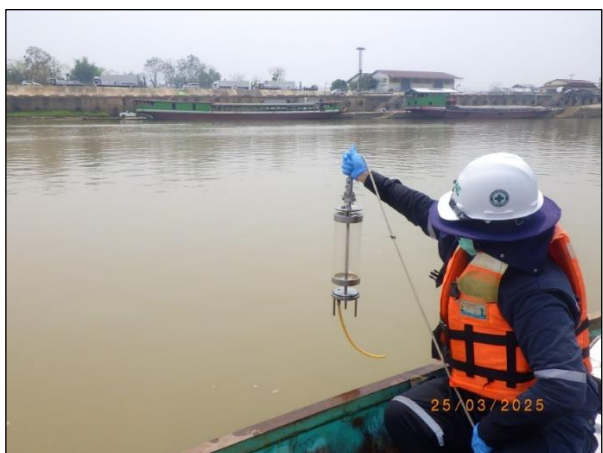
แม่น้ำโขงบริเวณจุดบรรจบแม่น้ำกก

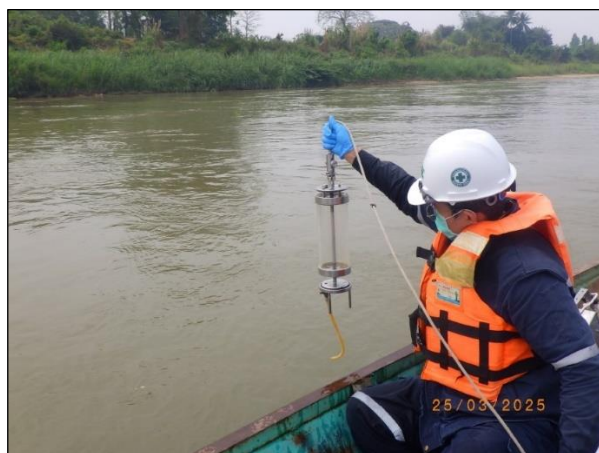
แม่น้ำโขงบริเวณหน้าท่าเรือ

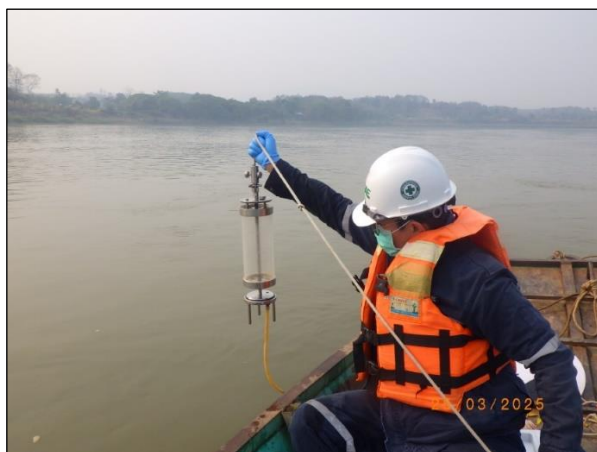
แม่น้ำโขงห่างจากท่าเรือพาณิชย์เชียงแสน
ปัจจุบันไปทางด้านท้ายน้ำ 500 เมตร

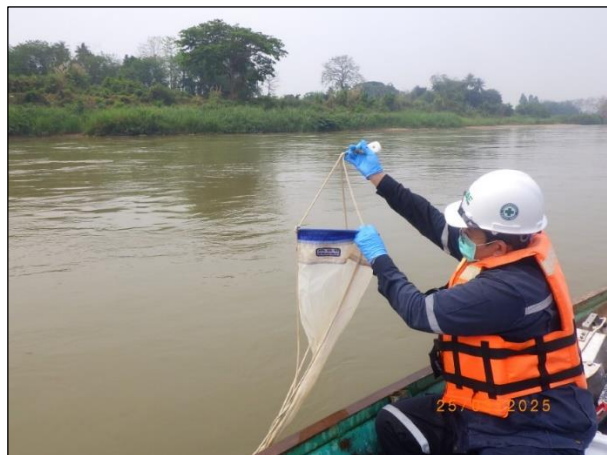
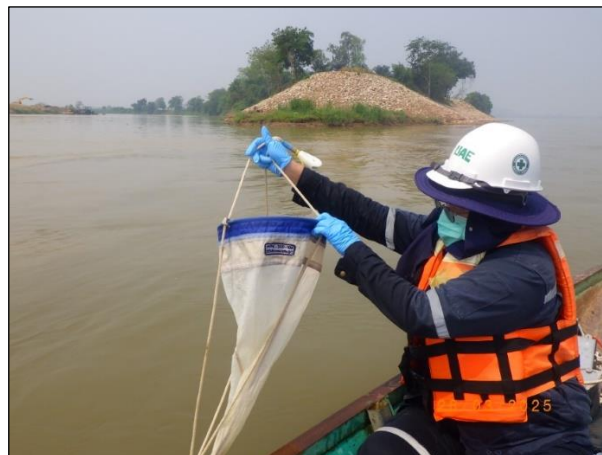
การเก็บตัวอย่างแพลงก์ตอน

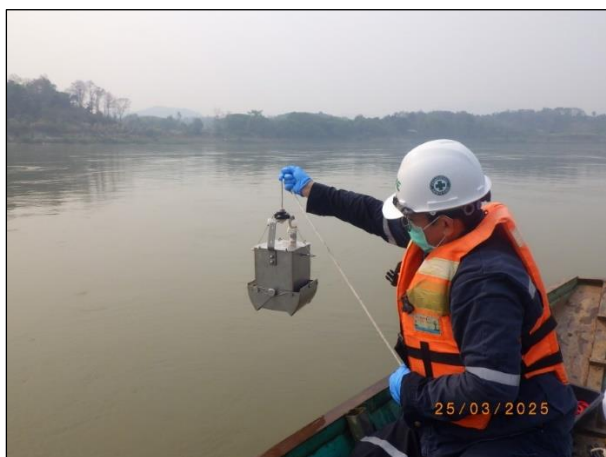
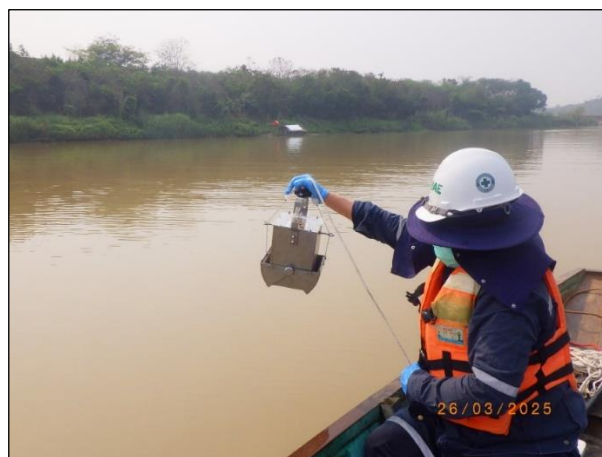
การเก็บตัวอย่างสัตว์หน้าดิน

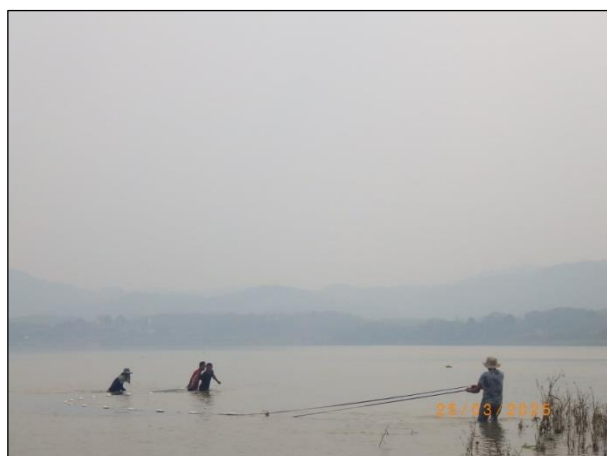
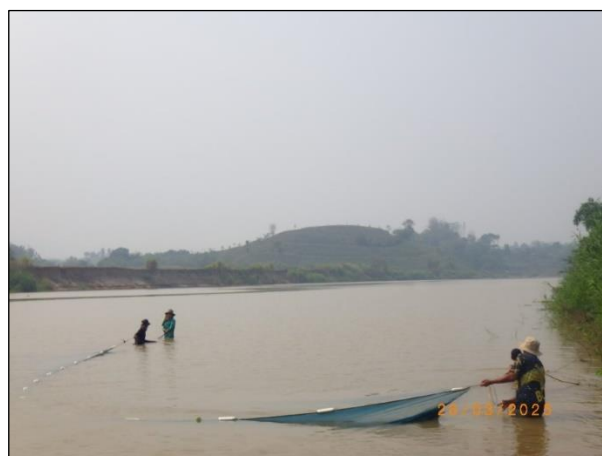
รูปที่ 3-13 การเก็บตัวอย่างนิเวศวิทยาทางน้ำ

การเก็บตัวอย่างสัตว์น้ำโดยใช้เครื่องมือทำการประมงประเภทอวน
