## บทที่ 3

### การปฏิบัติตามมาตรการติดตามตรวจสอบผลกระทบสิ่งแวดล้อม

การติดตามตรวจสอบคุณภาพสิ่งแวดล้อมของ โครงการ SMART CONDO วัชรพล (ระยะดำเนินการ) บริษัท ปรีณสิริ จำกัด (มหาชน) ดำเนินการจัดจ้าง บริษัท อะตอม เอนไวรอนเม้นทอล คอนซัลแตนท์ จำกัด โดยทำการตรวจวัดคุณภาพน้ำทิ้ง บริเวณพื้นที่โครงการ ระหว่างเดือนมกราคม - มิถุนายน 2568

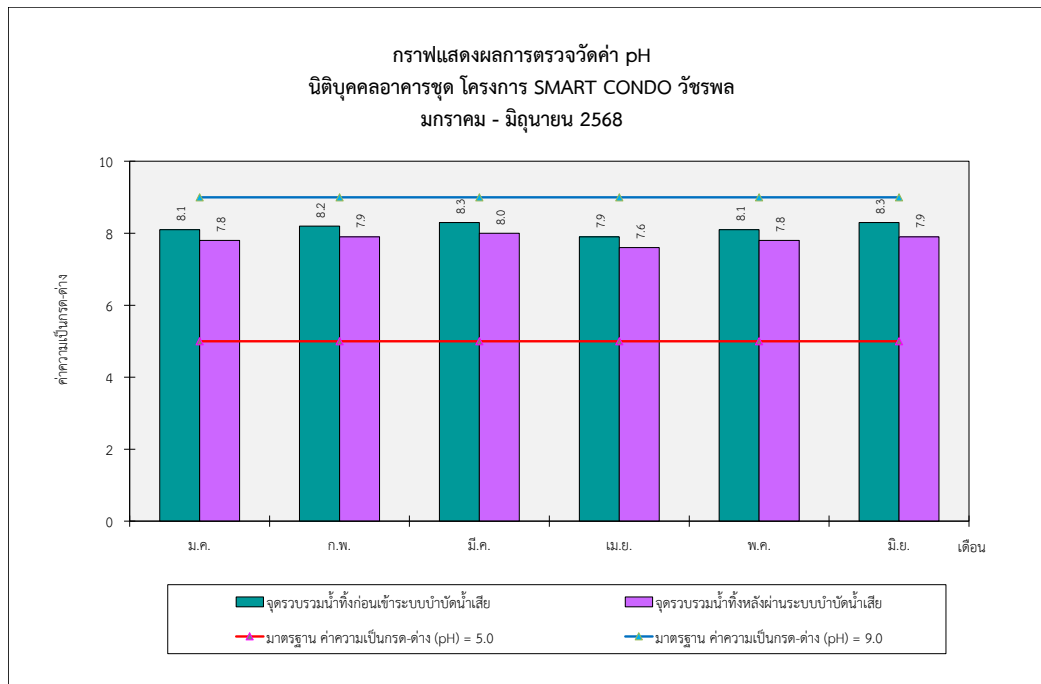
กราฟที่ 3-1 แสดงผลการวิเคราะห์ค่าความเป็นกรด-ด่าง (pH) บริเวณระบบบำบัดน้ำเสีย  
ของโครงการ SMART CONDO วัชรพล ระหว่างเดือนมกราคม - มิถุนายน 2568

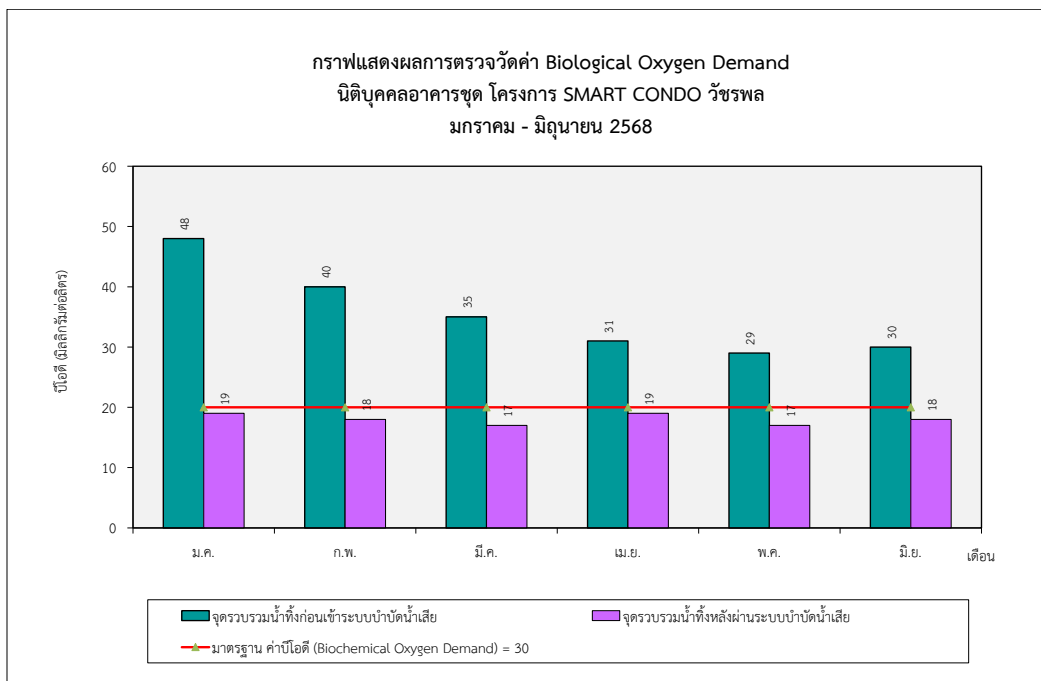
กราฟที่ 3-2 แสดงผลการวิเคราะห์บีโอดี (BOD) บริเวณระบบบำบัดน้ำเสีย  
ของโครงการ SMART CONDO วัชรพล ระหว่างเดือนมกราคม - มิถุนายน 2568

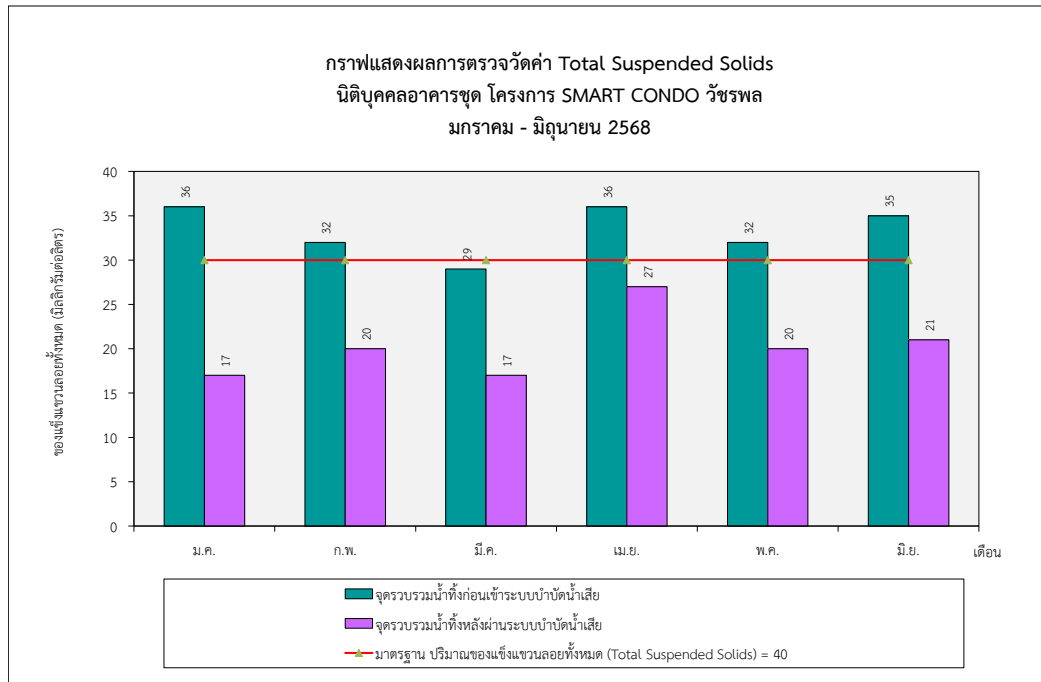
กราฟที่ 3-3 แสดงผลการวิเคราะห์ของแข็งแขวนลอยทั้งหมด (Total Suspended Solids) บริเวณระบบบำบัดน้ำเสีย  
ของโครงการ SMART CONDO วัชรพล ระหว่างเดือนมกราคม - มิถุนายน 2568

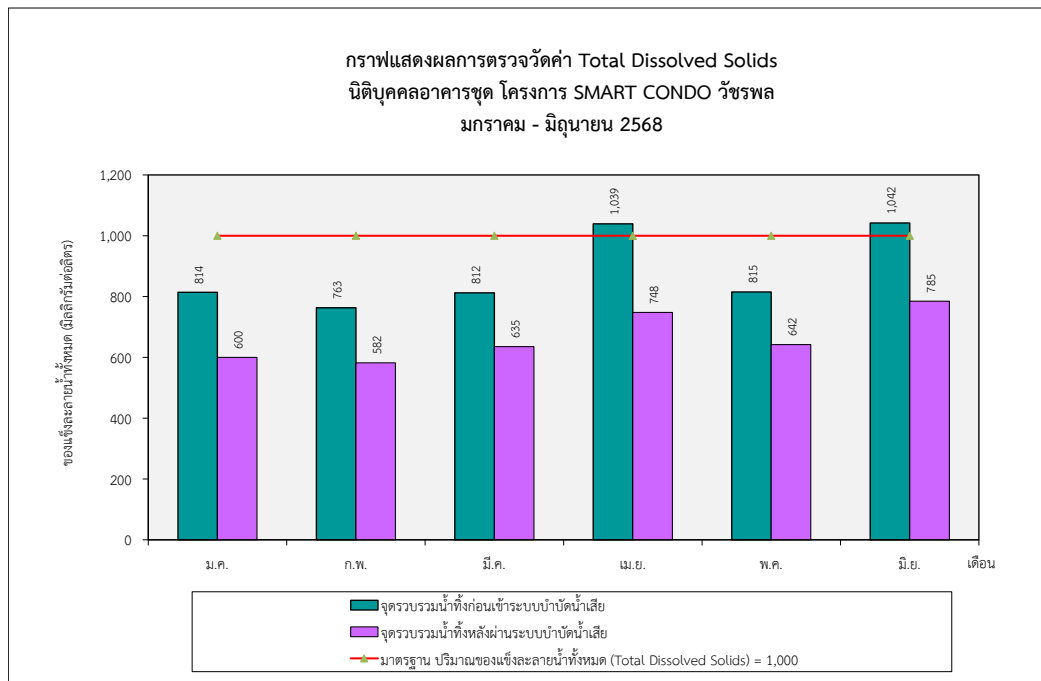
กราฟที่ 3-4 แสดงผลการวิเคราะห์ของแข็งละลายน้ำทั้งหมด (Total Dissolved Solids) บริเวณระบบบำบัดน้ำเสีย  
ของโครงการ SMART CONDO วัชรพล ระหว่างเดือนมกราคม - มิถุนายน 2568

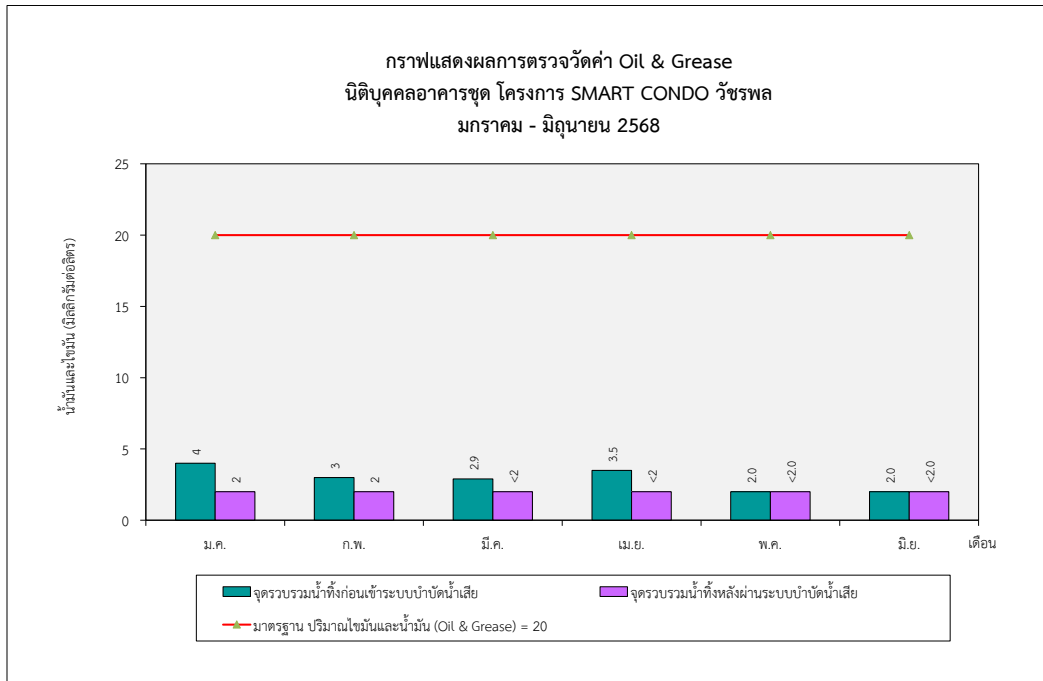
กราฟที่ 3-5 แสดงผลการวิเคราะห์น้ำมันและไขมัน (Oil & Grease) บริเวณระบบบำบัดน้ำเสีย  
ของโครงการ SMART CONDO วัชรพล ระหว่างเดือนมกราคม - มิถุนายน 2568

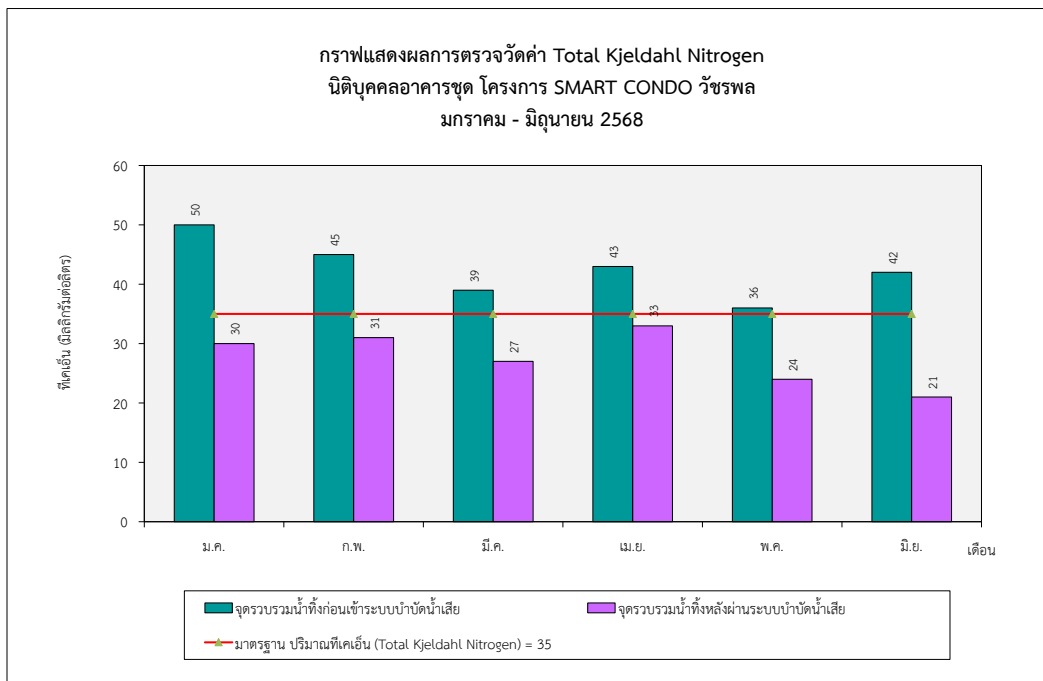
กราฟที่ 3-6 แสดงผลการวิเคราะห์ที่เคเอ็น (Total Kjeldahl Nitrogen) บริเวณระบบบำบัดน้ำเสีย  
ของโครงการ SMART CONDO วัชรพล ระหว่างเดือนมกราคม - มิถุนายน 2568

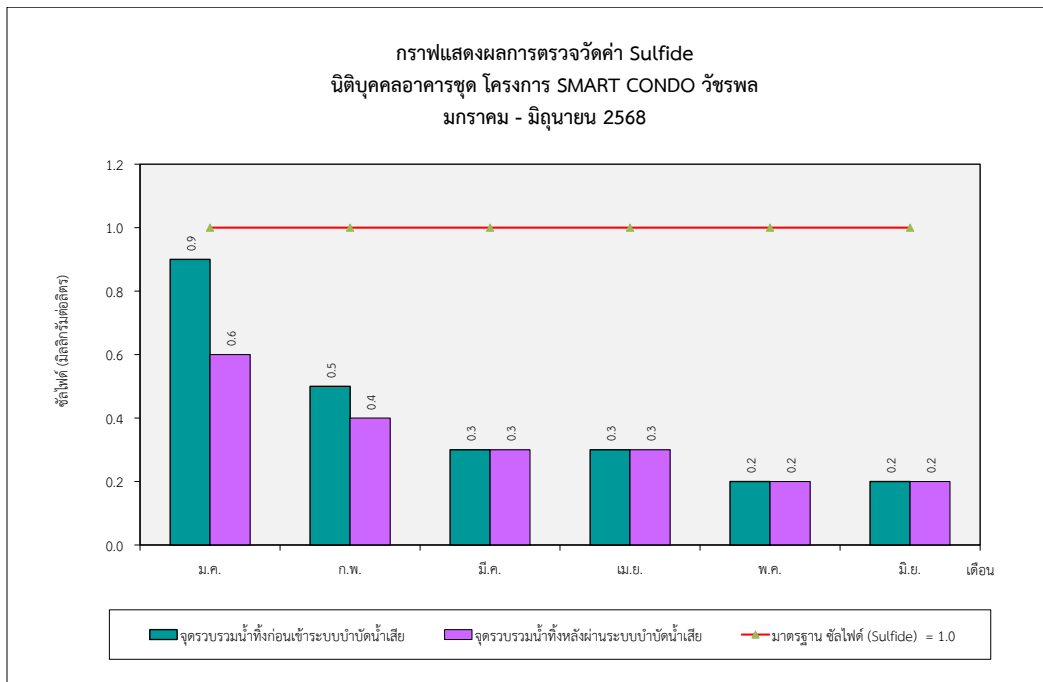
กราฟที่ 3-7 แสดงผลการวิเคราะห์ซัลไฟด์ (Sulfide) บริเวณระบบบำบัดน้ำเสีย  
ของโครงการ SMART CONDO วัชรพล ระหว่างเดือนมกราคม - มิถุนายน 2568

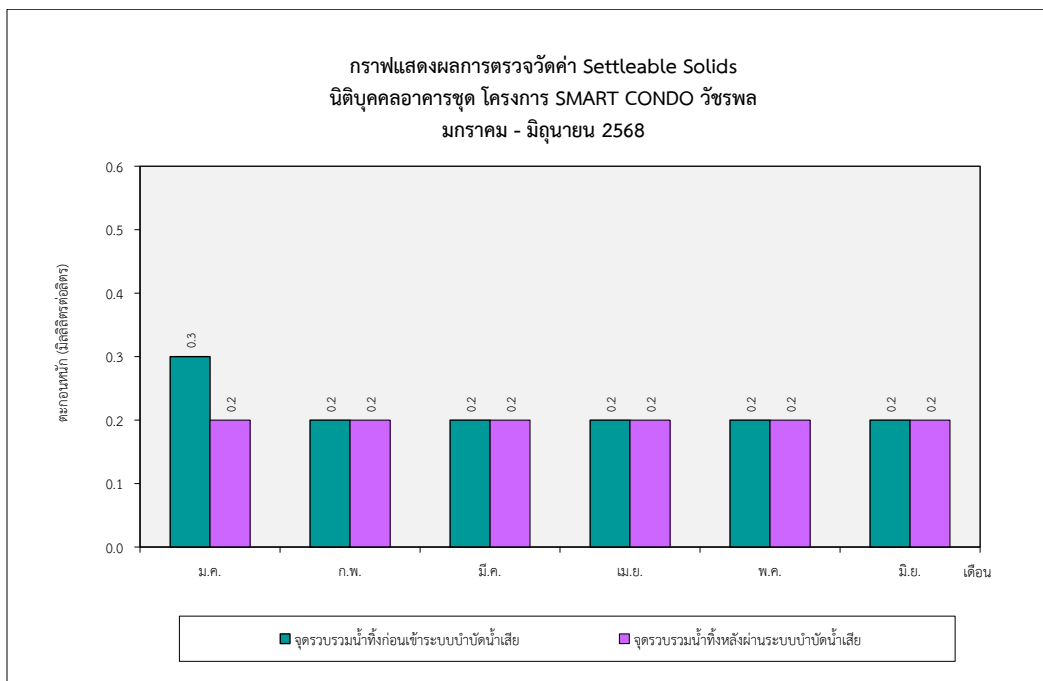
กราฟที่ 3-8 แสดงผลการวิเคราะห์ตะกอนหนัก (Settleable Solids) บริเวณระบบบำบัดน้ำเสีย  
ของโครงการ SMART CONDO วัชรพล ระหว่างเดือนมกราคม - มิถุนายน 2568

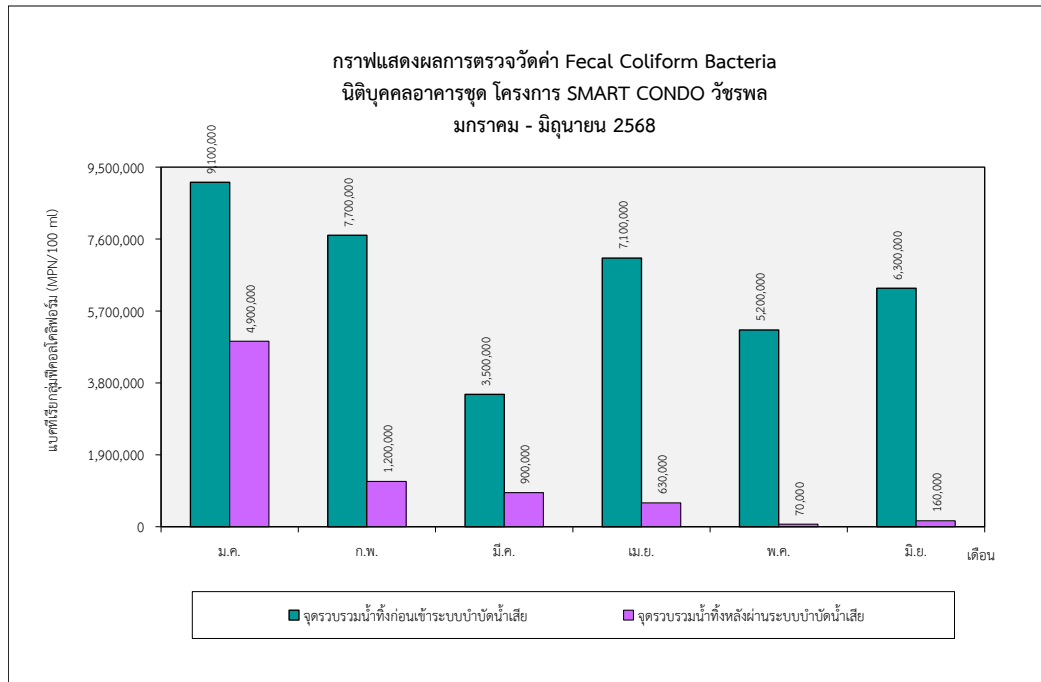
กราฟที่ 3-9 แสดงผลการวิเคราะห์แบคทีเรียกลุ่มฟีคอลโคลิฟอร์ม (Fecal Coliform Bacteria) บริเวณระบบบำบัดน้ำเสีย ของโครงการ SMART CONDO วัชรพล ระหว่างเดือนมกราคม - มิถุนายน 2568

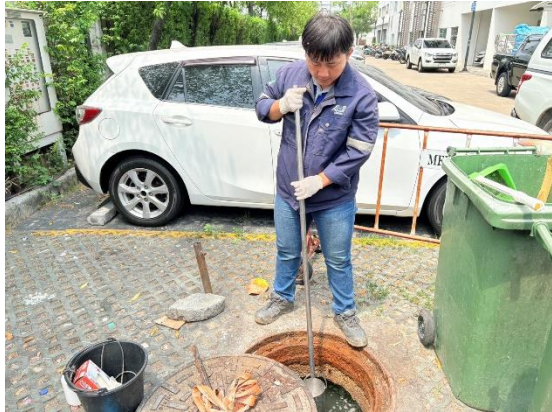
บริเวณจุดรวบรวมน้ำทิ้งก่อนเข้าระบบบำบัดน้ำเสีย

รูปที่ 3-1 จุดตรวจวัดคุณภาพน้ำทิ้ง (Waste Water Quality)  
ของโครงการ SMART CONDO วัชรพล  
ระหว่างเดือนมกราคม - มิถุนายน 2568

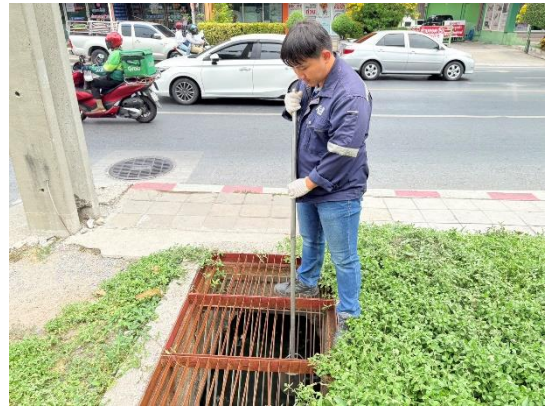
บริเวณจุดรวบรวมน้ำทิ้งหลังผ่านระบบบำบัดน้ำเสีย
