การปฏิบัติตามมาตรการป้องกันและแก้ไขผลกระทบสิ่งแวดล้อม

2.1 ผลการปฏิบัติตามมาตรการป้องกันและแก้ไขผลกระทบสิ่งแวดล้อมของโครงการ

ตารางที่ 2-1 การปฏิบัติตามมาตรการป้องกันและแก้ไขผลกระทบสิ่งแวดล้อมโครงการ เดอะ คอนเน็กซ์ชั้น 2 @ แคราย-รัตนนิมิตร์ 7

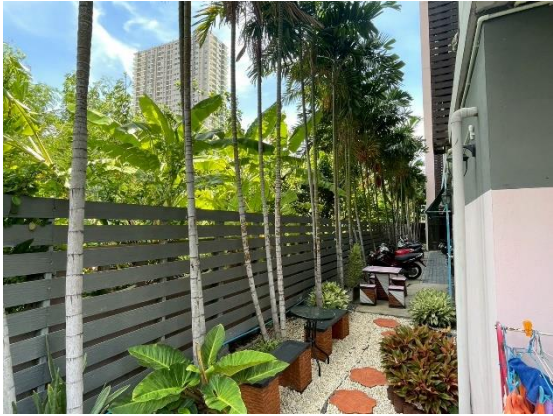
2. จัดให้มีการปลูกไม้ยืนต้น ไม้พุ่ม ไม้คลุมดิน ภายในโครงการ โดยเฉพาะบริเวณแนวเขตที่ดินเพื่อให้พืชช่วยยึดหน้าดิน	โครงการได้มีการจัดทำพื้นที่สีเขียวบริเวณรอบๆ โครงการ โดยเลือกลักษณะพันธุ์ต่างๆ ตามความเหมาะสมภายในพื้นที่ เพื่อให้พืชช่วยยึดหน้าดิน	-	ดังรูปที่ 1

2. จัดให้มีพื้นที่สีเขียวภายในโครงการให้มากที่สุด ขนาดพื้นที่รวม 405.2 ตารางเมตร	โครงการได้มีการจัดทำพื้นที่สีเขียวบริเวณรอบๆ โครงการ โดยเลือกลักษณะพันธุ์ต่างๆ ตามความเหมาะสมภายในพื้นที่ และเป็นไปตามมาตรการกำหนดฯ	-	ดังรูปที่ 1

<p>รูปที่ 1 พื้นที่สีเขียวภายในโครงการ</p>	<p>รูปที่ 2 พื้นที่จอดรถภายในโครงการ</p>

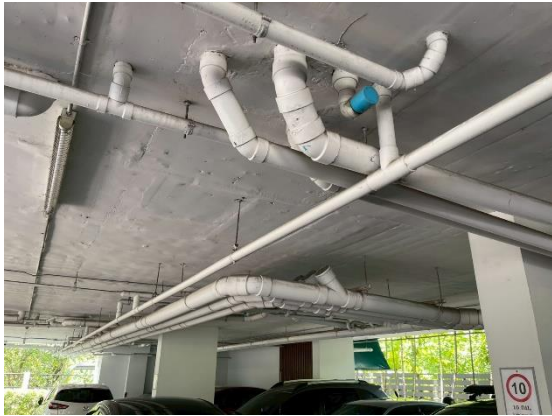
รูปที่ 6 ระบบเส้นท่อประปาภายในโครงการ

3. จัดให้มีเจ้าหน้าที่คอยดูแลรักษาระบบเส้นท่อประปาให้อยู่ในสภาพดี	โครงการได้จัดเจ้าหน้าที่คอยตรวจสอบระบบเส้นท่อประปา ในพื้นที่โครงการเป็นประจำทุกๆ เดือน	-	ดังรูปที่ 6

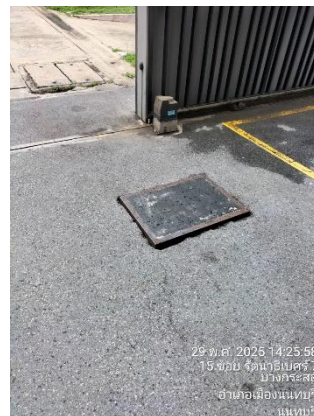
รูปที่ 7 บ่อหน่วงน้ำ

1. โครงการจัดให้มีการทรวน้ำหลวส่วนเกินนี้ไว้ในบ่อทรวน้ำโดยสามารถกักเก็บน้ำได้รวม 21 ลูกบาศก์เมตร ซึ่งสามารถรองรับปริมาณน้ำหลวส่วนเกินที่ต้องกักเก็บไว้ภายในพื้นที่โครงการประมาณ 9 ลูกบาศก์เมตร ได้อย่างเพียงพอ และจะจำกัดการระบายน้ำออกจากบ่อโดยติดตั้งเครื่องสูบน้ำ จำนวน 2 เครื่อง (ใช้งานจริง 1 เครื่อง และสำรอง 1 เครื่อง) แต่ละเครื่องมีอัตราการสูบ 0.002 ลูกบาศก์เมตร/วินาที ที่ TDH 10 เมตร (ซึ่งไม่เกินก่อนการพัฒนาโครงการ 0.009 ลูกบาศก์เมตร/วินาที)	โครงการได้มีการจัดทำบ่อทรวเพื่อรองรับปริมาณน้ำหลว ภายในพื้นที่โครงการ และติดตั้งเครื่องสูบน้ำ เพื่อจำกัดการระบายน้ำออกจากบ่อลงสู่ท่อระบายน้ำสาธารณะต่อไป	-	ดังรูปที่ 7

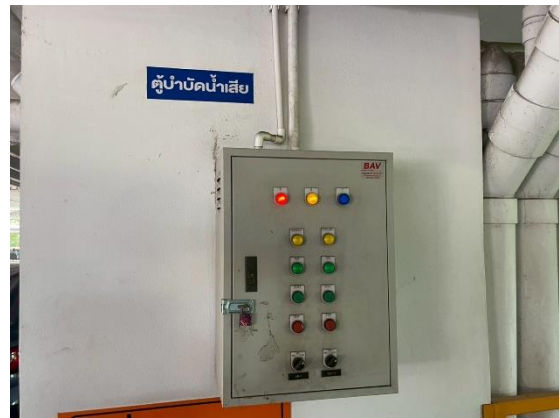
รูปที่ 9 ระบบมิเตอร์ไฟฟ้าสำหรับระบบบำบัดน้ำเสีย

8. จัดให้มีระบบมิเตอร์ไฟฟ้าสำหรับระบบบำบัดน้ำเสีย โดยเฉพาะแยกจากระบบไฟฟ้าอื่นๆ เพื่อให้สามารถติดตามตรวจสอบการใช้งานระบบบำบัดน้ำเสีย และให้เกิดความมั่นใจว่าโครงการต้องเดินระบบบำบัดน้ำเสียตลอดเวลาที่เปิดดำเนินโครงการ	โครงการได้มีการติดตั้งระบบมิเตอร์ไฟฟ้าสำหรับระบบบำบัดน้ำเสียแยกจากระบบไฟฟ้าอื่นๆ เพื่อให้บำบัดน้ำเสียได้ตลอดเวลา	-	ดังรูปที่ 9

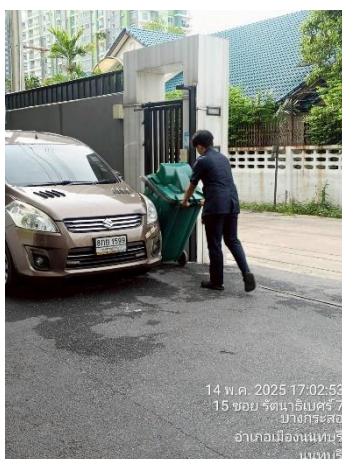
รูปที่ 10 เจ้าหน้าที่ขนย้ายมูลฝอย

8. กำชับให้พนักงานทำความสะอาดขนย้ายมูลฝอยมาทั้งถังเพื่อป้องกัน กรณีถุงดำภายในถังฉีกขาด และมีน้ำชะมูลฝอยรั่วไหลลงพื้น	โครงการได้กำชับเจ้าหน้าที่ที่ทำการขนย้ายมูลฝอย ให้มี ความระมัดระวังในการเคลื่อนย้าย เพื่อป้องกันถุงดำ ภายในถังฉีกขาด และมีน้ำชะมูลฝอยรั่วไหลลงพื้น	-	ดังรูปที่ 10

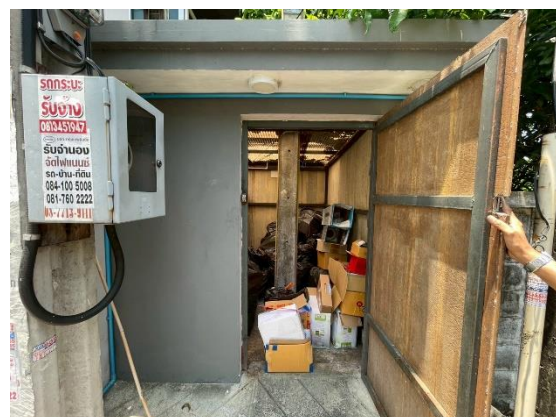
รูปที่ 11 ห้องพักมูลฝอยรวม

1. โครงการจัดให้มีการตั้งถังรองรับมูลฝอยของโครงการ 4 ประเภท โดยตั้งไว้ในห้องพักมูลฝอยประจำชั้น ตั้งแต่ชั้นที่ 2-8 (ซึ่งเป็นชั้นพักอาศัย) ที่จัดให้มีจำนวน 1 ห้อง/ชั้น ตั้งอยู่บริเวณด้านทิศเหนือของอาคารใกล้กับบันได ST1 แต่ละห้องมีความกว้าง 1 เมตร ความยาว 2.35 เมตร ขนาดพื้นที่ 2.35 ตารางเมตร โดยภายในห้องพักมูลฝอยประจำชั้นจะตั้งถังพักมูลฝอย จำนวน 4 ถัง (แยกมูลฝอยเป็น 4 ประเภท) ได้แก่ ถังมูลฝอยทั่วไป (สีน้ำเงิน) ถังมูลฝอยเปียก (สีเขียว) ถังมูลฝอยรีไซเคิล (สีเหลือง) และถังมูลฝอยอันตราย (สีแดง) แต่ละถังมีขนาด 240 ลิตร ซึ่งเพียงพอในการรองรับมูลฝอยแต่ละชั้น โดยจะจัดให้มีพนักงานรวบรวมมูลฝอยในแต่ละชั้นไปยังห้องพักมูลฝอยรวมของโครงการต่อไป	โครงการได้จัดให้มีถังรองรับมูลฝอยไว้ภายในห้องพักมูลฝอยประจำแต่ละชั้นและภายในรองด้วยถุงดำอีกชั้นหนึ่ง และมีการรวบรวมมูลฝอยไปยังพื้นที่ห้องพักมูลฝอยรวม และประสานงานกับเทศบาลนครนนทบุรี ให้มารับกำจัดต่อไป	-	ดังรูปที่ 11

9. จะจัดให้มีห้องพักมูลฝอยรวม ตั้งอยู่ภายในอาคารบริเวณชั้นที่ 1 ด้านทิศตะวันตกของอาคารใกล้กับที่จอดรถ โดยแบ่งเป็นห้องพักมูลฝอย แห้ง (มูลฝอยทั่วไป) ห้องพักมูลฝอยเปียก ห้องพักมูลฝอยอันตราย และ ห้องพักมูลฝอยรีไซเคิล แยกกันอย่างชัดเจน ซึ่งมีรายละเอียด ดังนี้ - ห้องพักมูลฝอยแห้ง (มูลฝอยทั่วไป) ความกว้าง 1.16 เมตร ความยาว 2.6 เมตร ความจุ 4.5 ลูกบาศก์เมตร (คิดความสูงกอง มูลฝอย 1.5 เมตร) สามารถรองรับมูลฝอยแห้ง ได้แก่ มูลฝอยทั่วไป ซึ่งมี ปริมาณ 0.04 ลูกบาศก์เมตร/วัน ได้อย่างเพียงพอ 112.5 เท่า โดยภายใน	โครงการได้จัดพื้นที่ห้องพักมูลฝอยรวม และประสานงาน กับเทศบาลนครนนทบุรี ให้มารับกำจัดต่อไป	-	ดังรูปที่ 11, 40 และภาคผนวก ก3

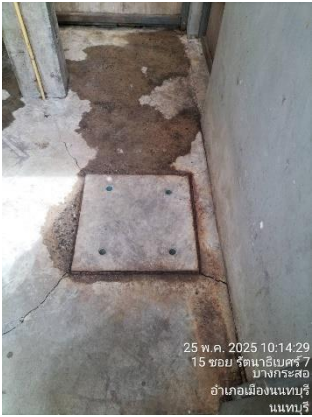
12. จัดให้มีท่อรวบรวมน้ำเสียที่เกิดจากการล้างห้องพักมูลฝอยรวมเข้าสู่ระบบบำบัดน้ำเสีย เพื่อบำบัดก่อนระบายออกสู่นอกโครงการ	โครงการได้มีระบบบำบัดน้ำเสีย เพื่อรวบรวมน้ำจากการ ล้างห้องพักมูลฝอย	-	ดังรูปที่ 12

<p>รูปที่ 12 ท่อรวบรวมน้ำเสียภายในห้องพักมูลฝอย</p>	<p>รูปที่ 13 เจ้าหน้าที่รักษาความปลอดภัย</p>

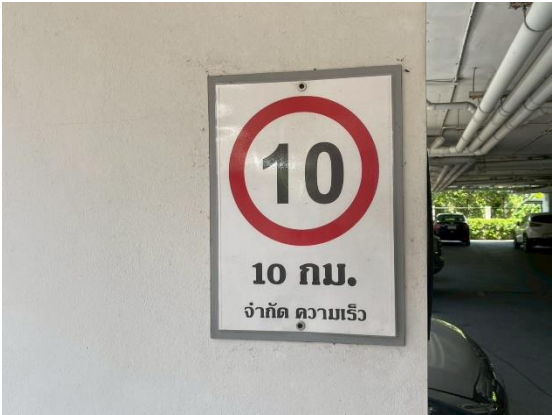
3. ควบคุมความเร็วของรถภายในโครงการ เช่น ป้ายจำกัดความเร็วเพื่อลดความเร็ว เพื่อไม่ให้เกิดการฟุ้งกระจายของฝุ่นบนผิวถนน	โครงการได้มีการติดตั้งป้ายควบคุมความเร็วของรถภายในโครงการ เช่น ป้ายจำกัดความเร็ว ตามมาตรการกำหนดฯ	-	ดังรูปที่ 14

<p>รูปที่ 14 ป้ายจำกัดความเร็ว</p>	<p>รูปที่ 15 ระบบไฟฟ้าฉุกเฉิน</p>

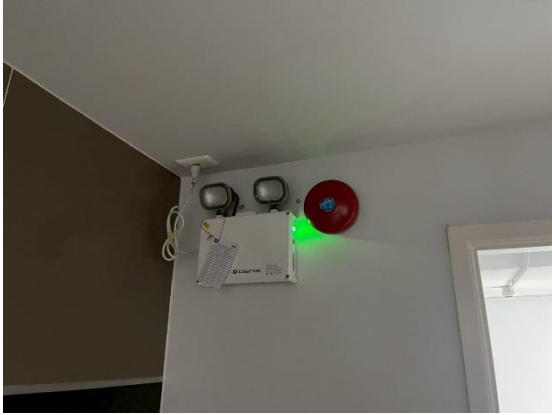
3.5 ระบบไฟฟ้า			
1. โครงการติดตั้งระบบไฟฟ้า ดังนี้ - โครงการจะรับกระแสไฟฟ้าโดยจำหน่ายไฟฟ้าแรงสูงผ่านหม้อแปลง โดยแปลงไฟฟ้าแรงสูงจากการไฟฟ้านครหลวง ขนาด 24 KV ผ่าน Transformer ชนิด Oil Type ขนาด 500 KVA จำนวน 1 ชุด แปลงไฟ 24 KV เป็น 416/240 V เพื่อจ่ายไปยัง Load ต่างๆ ในภาวะปกติ - ระบบไฟฟ้าส่องสว่างฉุกเฉิน โครงการจะจัดเตรียมระบบไฟฟ้าส่องสว่างฉุกเฉิน ขนาด 220 V สามารถสำรองไฟฟ้าส่องสว่างได้นาน 2 ชั่วโมง	โครงการได้ประสานงานกับการไฟฟ้านครหลวงในการติดตั้งระบบไฟฟ้า และได้ดำเนินการติดตั้งระบบไฟฟ้าส่องสว่างฉุกเฉิน ตามมาตรการฯ กำหนด	-	ดังรูปที่ 15, 16 และ 32

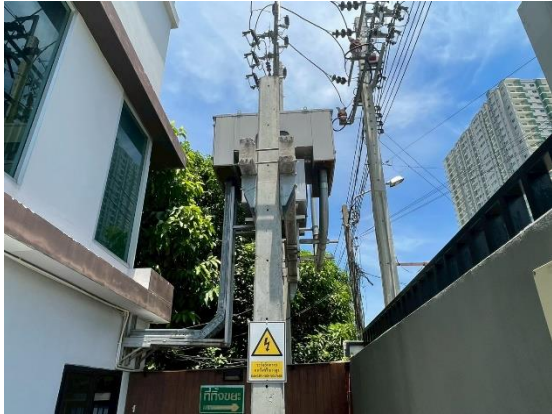
3. กำหนดให้มีมาตรการป้องกันและแก้ไขผลกระทบที่อาจเกิดขึ้นจากการติดตั้งหม้อแปลง ดังนี้ (1) จัดให้มีการตัดแต่งกิ่งไม้ที่อยู่ใกล้เคียง ไม่ให้มีส่วนล้ำไปยังนั่งร้านหม้อแปลงไฟฟ้า (2) จัดให้มีพนักงานของโครงการคอยดูแล เฝ้าระวัง กรณีพบสิ่งผิดปกติกับหม้อแปลงไฟฟ้าให้ประสานกับการไฟฟ้านครหลวงเขตนนทบุรี เพื่อเข้ามาแก้ไขโดยทันที (3) ติดป้ายเตือนแสดงข้อความ “อันตรายไฟฟ้าแรงสูง” และ “เฉพาะเจ้าหน้าที่ที่เกี่ยวข้องเท่านั้น” ให้เห็นชัดเจนติดไว้ที่จุดติดตั้งหม้อแปลงไฟฟ้า	โครงการได้มีการตัดแต่งกิ่งไม้ไม่ให้ล้ำไปยังหม้อแปลงไฟฟ้า และจัดเจ้าหน้าที่ไว้สำหรับคอยประสานกับการไฟฟ้านครหลวงเขตนนทบุรี กรณีที่พบสิ่งผิดปกติกับหม้อแปลงไฟฟ้า พร้อมทั้งจัดทำป้ายเตือนบริเวณระบบไฟฟ้าตามมาตรการฯ กำหนด	-	ดังรูปที่ 16 และ 49

<p>รูปที่ 16 หม้อแปลงไฟฟ้า</p>	<p>รูปที่ 17 ระบบไฟฟ้าส่องสว่าง</p>

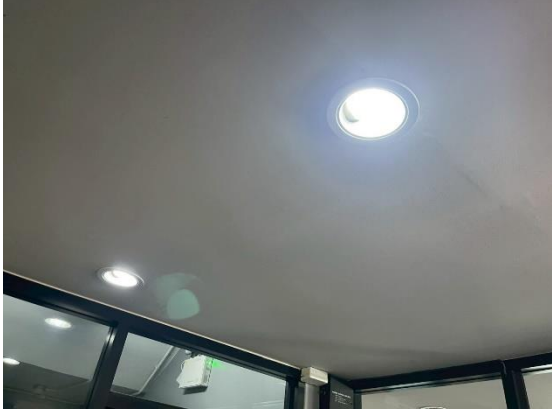
2. ระบบไฟฟ้าส่องสว่างในการออกแบบระบบไฟฟ้าโครงการเลือกใช้ค่า กำลังไฟฟ้าส่องสว่างสูงสุด (วัตต์/ตารางเมตรของพื้นที่ใช้งาน) ตามที่ กำหนดในในกฎหมายกระทรวง เพื่อการอนุรักษ์พลังงานฯ พ.ศ.2522 กล่าวคือ ใช้กำลังไฟฟ้าสูงสุดไม่เกิน 12 วัตต์/ตารางเมตร ของพื้นที่ใช้ งานแต่ละประเภท	โครงการมีการติดตั้งระบบไฟฟ้าส่องสว่างตามมาตรการฯ กำหนดภายในโครงการ เพื่อเป็นการอนุรักษ์พลังงาน และ เพื่อความปลอดภัยของผู้เดินรถ	-	ดังรูปที่ 17

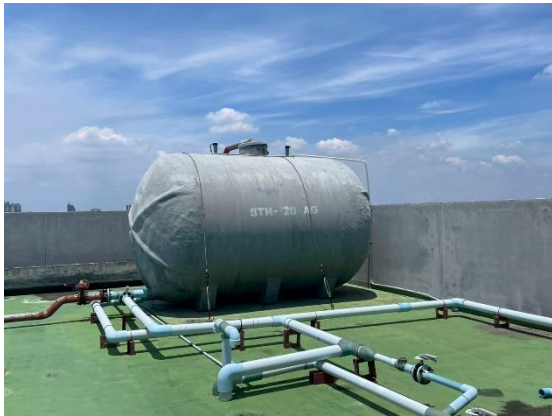
รูปที่ 48 ถังเก็บน้ำชั้นดาดฟ้า

1. จัดให้มีน้ำสำรองเก็บไว้ในถังเก็บน้ำชั้นใต้ดิน และถังเก็บน้ำชั้น ดาดฟ้าของโครงการ โดยสำรองน้ำใช้ได้นาน 1.3 วัน	โครงการได้จัดให้มีน้ำสำรองเก็บไว้ในชั้นใต้ดินและ ชั้นดาดฟ้า และจัดให้มีเจ้าหน้าที่ทำความสะอาดถังเก็บน้ำ สม่ำเสมอ	-	ดังรูปที่ 4 และ 48
