ผลการติดตามตรวจสอบผลกระทบสิ่งแวดล้อม

บริษัท เอส.พี.เอส. คอนสตรัคชั่น เซอร์วิส จำกัด ได้ดำเนินการติดตามตรวจสอบผลการติดตามตรวจสอบผลกระทบสิ่งแวดล้อม ระยะดำเนินการ โครงการจัดสรรที่ดิน คูณาลัย การ์เด็น รีสอร์ท ของบริษัท วิลล่า คูณาลัย จำกัด (มหาชน) (เจ้าของโครงการเดิม : บริษัท อาร์. เอ็ม. พร็อพเพอร์ตี้ จำกัด) ในระหว่างเดือนมกราคม-มิถุนายน 2568 ในด้านต่างๆ ได้แก่ คุณภาพน้ำ สาธารณูปโภค (การจัดการขยะมูลฝอย) การคมนาคมขนส่ง

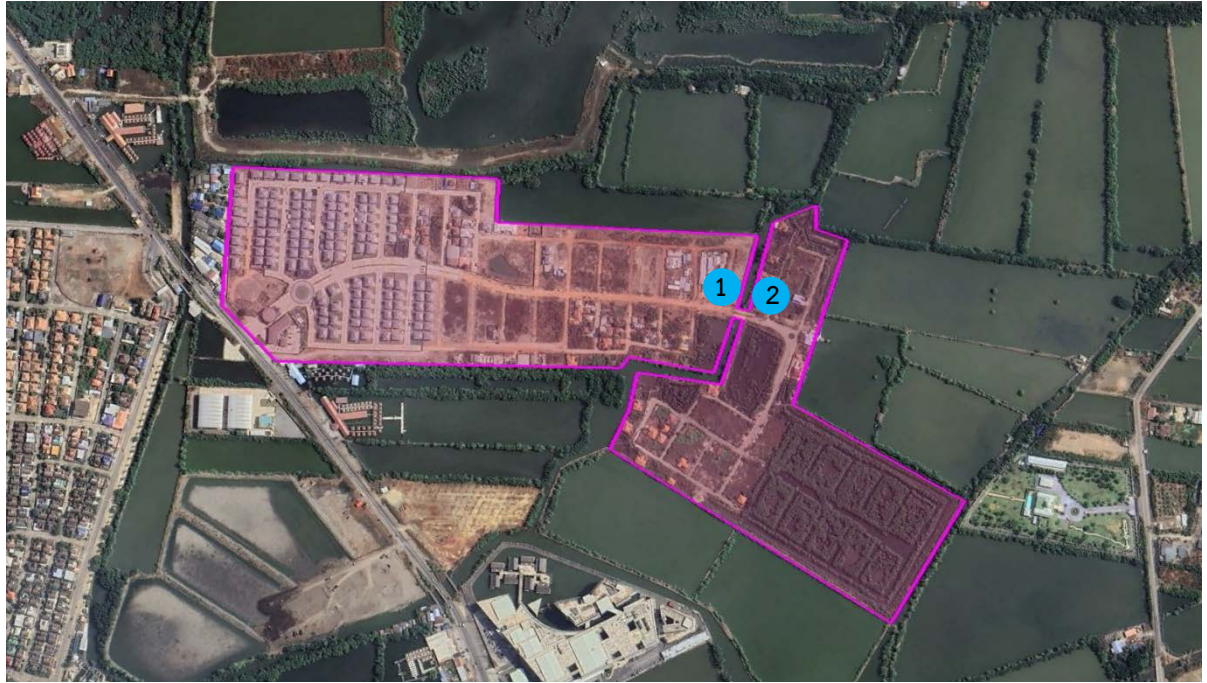
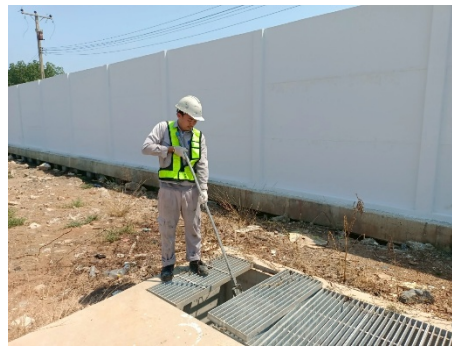
รูปที่ 3.2.1-1 ตำแหน่งบ่อตรวจคุณภาพน้ำทิ้ง

บริเวณบ่อตรวจคุณภาพน้ำทิ้ง จุดที่ 1

ดำเนินการตรวจวิเคราะห์คุณภาพน้ำทิ้ง ระยะดำเนินการ จำนวน 2 จุด ทุกๆ 3 เดือน ในช่วงระหว่างเดือนมกราคม-มิถุนายน 2568 ดัชนีที่ตรวจวิเคราะห์ ได้แก่ บีโอดี (BOD₅), ความเป็นกรด-ด่าง (pH), ตะกอนแขวนลอย (Suspend Solid), น้ำมันและไขมัน (Oil & Grease) และแบคทีเรียกลุ่มโคลิฟอร์ม (FCB) มีวิธีเก็บตัวอย่างวิธีวิเคราะห์ และมาตรฐานวิธีวิเคราะห์คุณภาพน้ำทิ้งดังตารางที่ 3.2.1-1 สำหรับตำแหน่งและภาพการเก็บตัวอย่างแสดงดังรูปที่ 3.2.1-1

ผลการตรวจวิเคราะห์คุณภาพน้ำทั้งบริเวณบ่อตรวจคุณภาพน้ำทั้ง จุดที่ 1 ในวันที่ 1 มีนาคม 2568 และวันที่ 17 มิถุนายน 2568 สำหรับบริเวณบ่อตรวจคุณภาพน้ำทั้ง จุดที่ 2 ในเดือนมีนาคมและมิถุนายน 2568 ไม่ได้มีการเก็บตัวอย่างเพื่อตรวจวิเคราะห์คุณภาพน้ำที่ผ่านการบำบัด เนื่องจากโครงการอยู่ระหว่างการปรับปรุงระบบบำบัดน้ำเสีย ทั้งนี้ จะมีการดำเนินการครั้งถัดไป เมื่อโครงการดำเนินการปรับปรุงระบบบำบัดน้ำเสียรวมแล้วเสร็จ แสดงดังตารางที่ 3.2.1-2 และรายงานผลการตรวจวิเคราะห์ในภาคผนวกที่ 4

ผลการตรวจวิเคราะห์คุณภาพน้ำทั้งบริเวณบ่อตรวจคุณภาพน้ำทั้ง จุดที่ 1 ในวันที่ 1 มีนาคม 2568 และวันที่ 17 มิถุนายน 2568 เมื่อนำมาเทียบกับประกาศกระทรวงทรัพยากรธรรมชาติและสิ่งแวดล้อม เรื่อง กำหนดมาตรฐานควบคุมการระบายน้ำทิ้งจากที่ดินจัดสรร พ.ศ. 2564 (อาคารประเภท ก.) พบว่า ทุกดัชนีที่ทำการตรวจวิเคราะห์มีค่าอยู่ในเกณฑ์มาตรฐานกำหนด สำหรับ แบคทีเรียกลุ่มฟีคอลโคลิฟอร์ม (FCB) ตามประกาศในข้างต้นไม่ได้มีการกำหนดค่ามาตรฐานเพื่อการควบคุม

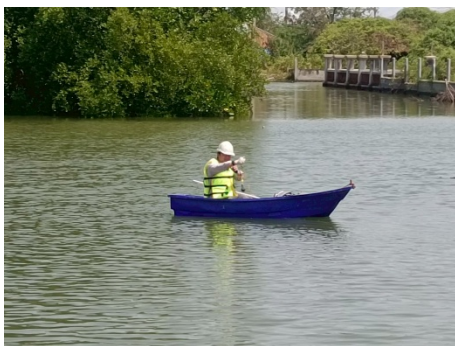
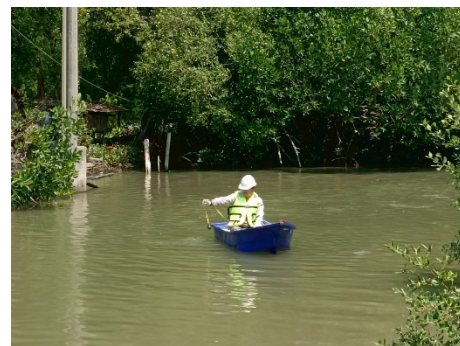
รูปที่ 3.2.2-1 ตำแหน่งและภาพการเก็บตัวอย่างน้ำผิวดิน

จุดที่ 1 บริเวณคลองนาจุดที่ 1

จุดที่ 2 บริเวณคลองนาจุดที่ 2

ดำเนินการเก็บตัวอย่างและตรวจวิเคราะห์คุณภาพน้ำผิวดินตามที่มาตรการกำหนดบริเวณคลองนา จำนวน 2 จุด ดัชนีที่ตรวจวิเคราะห์ ได้แก่ pH, Dissolved Oxygen, Nitrate-Nitrogen และ FCB มีวิธีเก็บตัวอย่าง วิธีวิเคราะห์ และมาตรฐานวิธีวิเคราะห์คุณภาพน้ำผิวดินดังตารางที่ 3.2.2-1 สำหรับตำแหน่งและภาพการเก็บตัวอย่าง แสดงดังรูปที่ 3.2.2-1
