การปฏิบัติตามมาตรการติดตามตรวจสอบผลกระทบสิ่งแวดล้อม

ตารางที่ 3-1 สรุปผลการติดตามตรวจสอบผลกระทบสิ่งแวดล้อม โครงการเทอร์มินอล 21 พระราม 3 (ระยะดำเนินการ) ระหว่างเดือนมกราคม-มิถุนายน พ.ศ. 2568

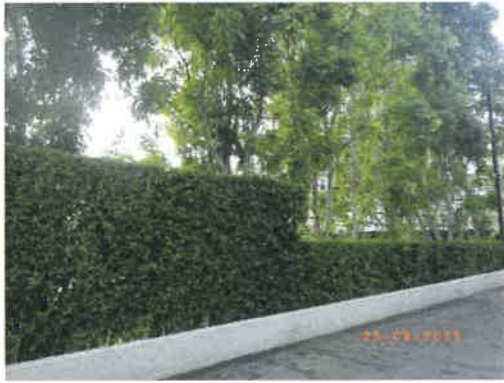
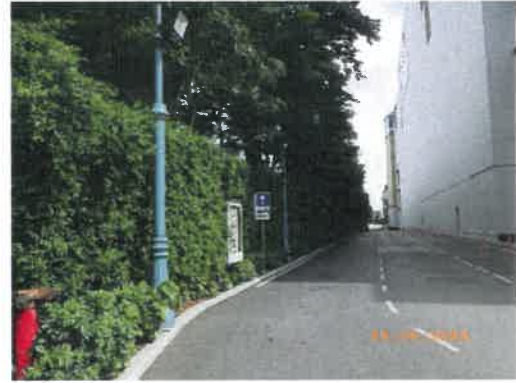
1.ทรัพยากรสิ่งแวดล้อมทางกายภาพ						
1.1.ลักษณะภูมิประเทศ	- รวบรวมพื้นที่โครงการ	- ดูสภาพทั่วไปโครงการให้สมบูรณ์ มั่นคง แข็งแรง	ตลอดระยะเวลาเปิดดำเนินการ	สำหรับผลการติดตามตรวจสอบระหว่างเดือนมกราคม-มิถุนายน พ.ศ. 2568 พบว่า ทางโครงการมีเจ้าหน้าที่คอยติดตามตรวจสอบสภาพพร้อมพื้นที่โครงการอย่างสม่ำเสมอทุกวัน	-	รูปที่ 3-1 ภาคผนวก ข-23

รูปที่ 3-1 รื้อรอบโครงการ

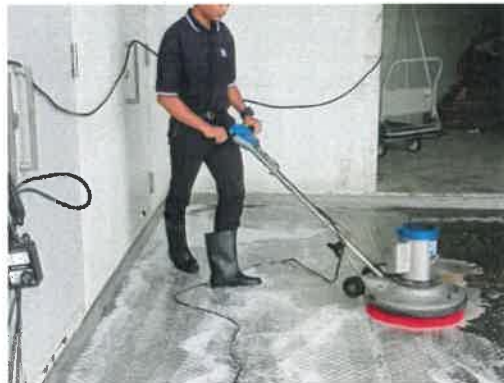
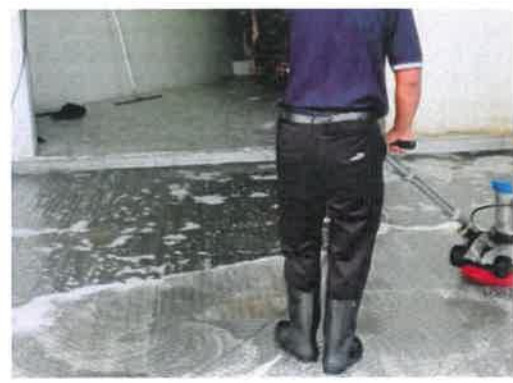
1.2. คุณภาพอากาศ	- ถนนภายในพื้นที่โครงการ	- ความสะอาด	ทุกวัน ตลอดระยะเวลาเปิดดำเนินการ	สำหรับผลการติดตามตรวจสอบระหว่างเดือนมกราคม-มิถุนายน พ.ศ. 2568 พบว่า โครงการมีการทำความสะอาดถนนภายในพื้นที่ของโครงการ โดยจัดให้มีเจ้าหน้าที่ทำความสะอาดพื้นผิวถนนอย่างสม่ำเสมอทุกวัน	-	รูปที่ 3-2 ภาคผนวก ข-11

รูปที่ 3-2 การทำความสะอาดถนนภายในพื้นที่โครงการ

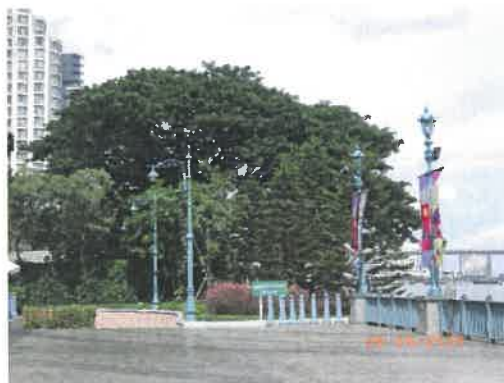
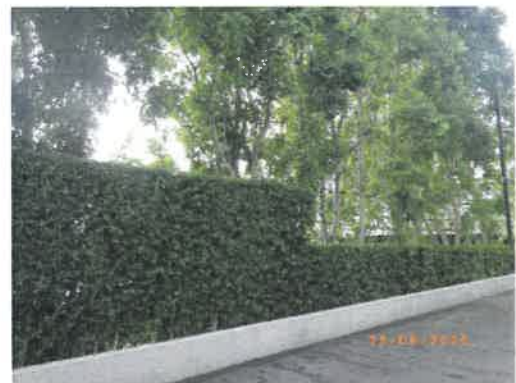
- มลพิษทางอากาศ	- พื้นที่สีเขียวภายในโครงการ	- ความสมบูรณ์ของพันธุ์ไม้แต่ละชนิด	ทุกวัน ตลอดระยะเวลาเปิดดำเนินการ	โครงการจัดให้มีพื้นที่สีเขียวภายในพื้นที่โครงการ และดูแลความสมบูรณ์ของพันธุ์ไม้แต่ละชนิดอย่างสม่ำเสมอ เพื่อช่วยดูดซับมลพิษจากท่อรถของโครงการ	-	รูปที่ 3-3 ภาคผนวก ข-2 ภาคผนวก ข-3

รูปที่ 3-3 พื้นที่สีเขียวภายในโครงการ

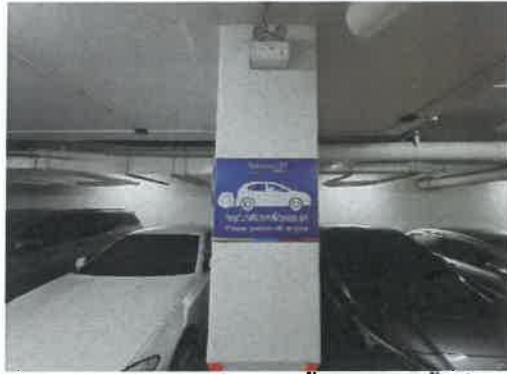
- ป้ายและสัญลักษณ์ต่างๆ เช่น ป้ายห้ามติดเครื่องยนต์ เป็นต้น	- สภาพดี มองเห็นชัดเจนและไม่สับสน	เดือนละ 1 ครั้ง ตลอดระยะเวลาเปิดดำเนินการ	ผลการติดตามตรวจสอบระหว่างเดือนมกราคม-มิถุนายน พ.ศ. 2568 พบว่า สำหรับป้ายและสัญลักษณ์ต่างๆ มีการตรวจสอบให้อยู่ในสภาพดีมองเห็นชัดเจน	-	รูปที่ 3-4 ภาคผนวก ข-24

รูปที่ 3-4 ป้ายห้ามติดเครื่องยนต์ทิ้งไว้ภายในพื้นที่จอดรถ

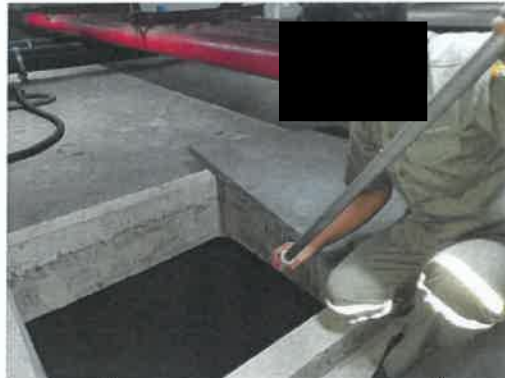
- ถังเก็บน้ำใช้	- ความสะอาด	ปีละ 2 ครั้ง (6 เดือน/ครั้ง) ตลอดระยะเวลาเปิดดำเนินการ	โครงการมีการทำความสะอาดถังเก็บน้ำ เพื่อถังตะกอน สนิม และคราบสกปรกที่เกาะตามผนังหรือขอบของถังสำรองน้ำ โดยจะทำการกวาดตะกอน ขัดสนิม หรือคราบที่เกาะตามผนังหรือขอบของถังน้ำที่ไม่มีการหมุนเวียน โดยใช้แปรงขัดไม้ใช้น้ำล้างที่มีสารเคมีซึ่งอาจตกค้าง	-	รูปที่ 3-5

รูปที่ 3-5 การทำความสะอาดถังเก็บน้ำ

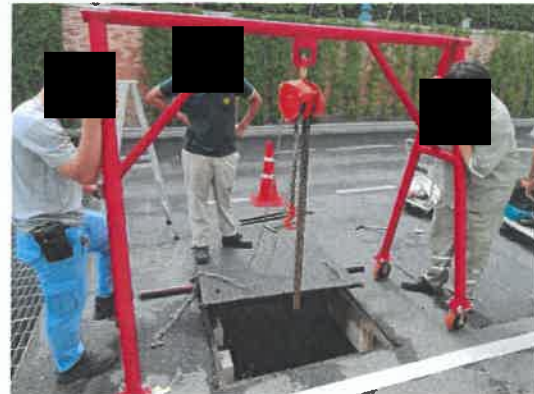
5. การระบายน้ำ	- บ่อหมักน้ำ บ่อพักน้ำ และท่อระบายน้ำภายในโครงการ - เครื่องสูบน้ำภายในบ่อหมักน้ำ	- การสะสมของตะกอนดินในบ่อพัก และท่อระบายน้ำ - สภาพพร้อมใช้งาน - อายุการใช้งาน	เดือนละ 1 ครั้ง ตลอดระยะเวลาเปิดดำเนินการ 3 เดือน/ครั้ง ตลอดระยะเวลาเปิดดำเนินการ	สำหรับการติดตามตรวจสอบระหว่างเดือนมกราคม-มิถุนายน พ.ศ. 2568 พบว่า โครงการมีการติดตามตรวจสอบบ่อหมักน้ำ บ่อพักน้ำ และท่อระบายน้ำภายในโครงการทุกเดือน	-	ภาคผนวก ข-10
				โครงการจัดให้มีเจ้าหน้าที่เข้ามาดำเนินการติดตามตรวจสอบเครื่องสูบน้ำภายในบ่อหมักน้ำทุก ๆ 3 เดือน	-	รูปที่ 3-6

รูปที่ 3-6 การตรวจสอบเครื่องสูบน้ำภายในบ่อหน่วงน้ำ

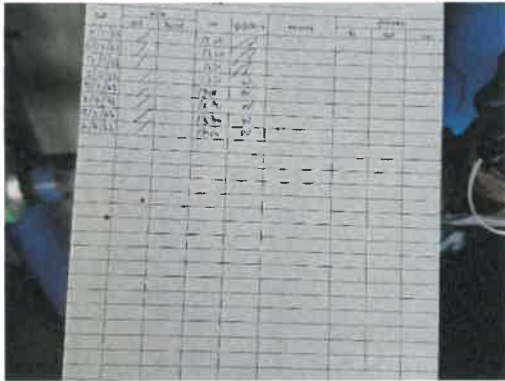
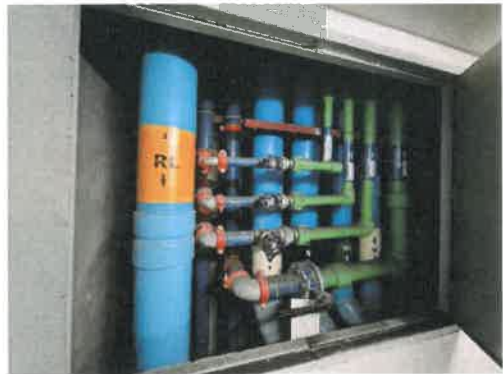
3. น้ำใช้	- เส้นท่อประปา	- การแตกหรือรั่วซึมของท่อประปา	เดือนละ 1 ครั้ง ตลอดระยะเวลาเปิดดำเนินการ	สำหรับผลการติดตามตรวจสอบระหว่างเดือนมกราคม-มิถุนายน พ.ศ. 2568 พบว่า โครงการมีการตรวจสอบเส้นท่อประปาให้อยู่ในสภาพดี ไม่มีการแตกหรือรั่วซึมของท่อประปา	-	รูปที่ 3-7 ภาคผนวก ข-9

- วัสดุควบคุมการจ่ายน้ำ	- การปิดวาล์วในช่วงเวลา 07:00-10:00 น. และ ช่วง 19:00-21:00 น.	ทุกวัน ตลอดระยะเวลาเปิดดำเนินการ	โครงการจัดให้มีเจ้าหน้าที่เข้าดำเนินการติดตามตรวจสอบทุกวัน	-	รูปที่ 3-7

รูปที่ 3-7 การตรวจสอบเส้นท่อประปาและวาล์วควบคุมการจ่ายน้ำ

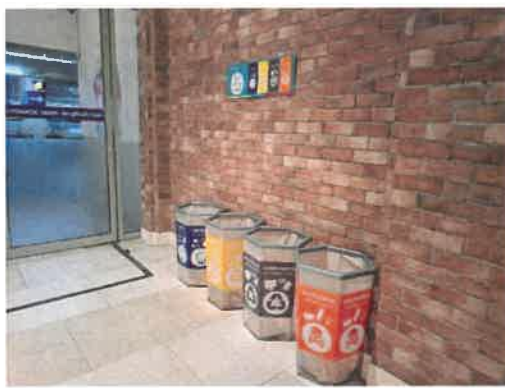
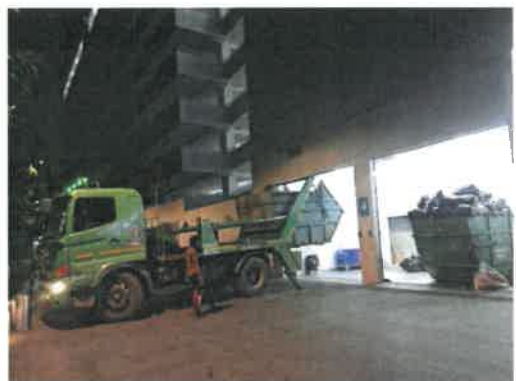
คุณภาพสิ่งแวดล้อม	จุดติดตามตรวจสอบ	ดัชนีที่ติดตามตรวจสอบ	ความถี่	ผลการปฏิบัติตามมาตรการติดตามตรวจสอบผลกระทบสิ่งแวดล้อม	ปัญหาอุปสรรคและการแก้ไข	อ้างอิง
6. มลพิษ	- พื้นที่โครงการ ได้แก่ บริเวณที่ตั้งขยะมูลฝอยและห้องพักมูลฝอยรวมของโครงการ	- ปริมาณมูลฝอยตกค้าง - ความสะอาด	ทุกวัน ตลอดระยะเวลาดำเนินการ	สำหรับผลการติดตามตรวจสอบระหว่างเดือนมกราคม-มิถุนายน พ.ศ. 2568 พบว่า ทาโครงการจัดให้มีถังรองรับมูลฝอยตั้งอยู่ในบริเวณที่เหมาะสมทั่วพื้นที่ โดยแต่ละวันพนักงานจะเก็บรวบรวมมูลฝอย และนำไปเก็บรวบรวมไว้ที่ห้องพักมูลฝอยรวมของโครงการเพื่อให้รถเก็บขนขยะของสำนักงานเขตบางคอแหลมเข้ามาเก็บขนต่อไป นอกจากนี้พนักงานมีการดำเนินการทำความสะอาดบริเวณห้องพักขยะหลังจากรถเก็บขนเข้ามาขนขยะแล้วเสร็จในทุก ๆ วัน	-	รูปที่ 3-8

รูปที่ 3-8 ถึงขยะภายในพื้นที่โครงการ และการเก็บขนขยะมูลฝอย

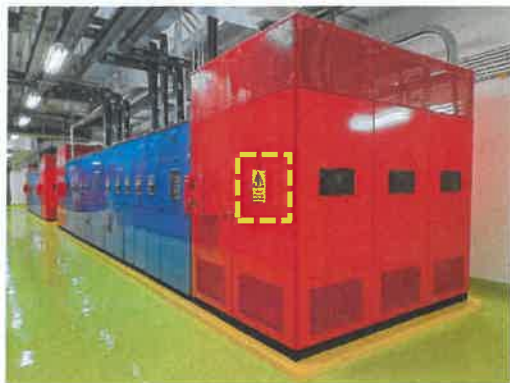
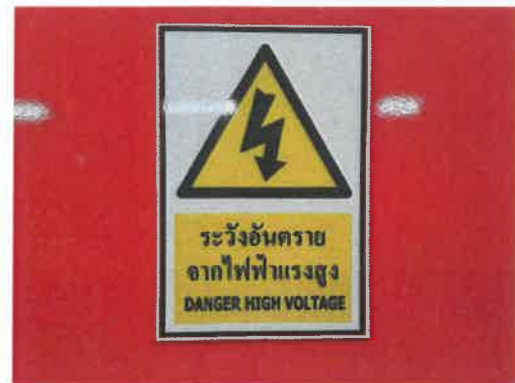
1) หม้อแปลงไฟฟ้า - ป้ายเตือนรั่วรังอันตราย - บริเวณโดยรอบหม้อแปลงไฟฟ้า	- สภาพดี มองเห็นชัดเจนและไม่สับสน - มีสภาพโล่ง ไม่มีสิ่งกีดขวาง	ทุกวัน ตลอดระยะเวลาดำเนินการ	สำหรับผลการติดตามตรวจสอบระหว่างเดือนมกราคม-มิถุนายน พ.ศ. 2568 พบว่า โครงการมีการตรวจสอบป้ายเตือนรั่วรังอันตรายให้อยู่ในสภาพดี มองเห็นชัดเจน และบริเวณโดยรอบหม้อแปลงไฟฟ้า มีสภาพโล่งและไม่มีสิ่งกีดขวาง	-	รูปที่ 3-9

รูปที่ 3-9 ป้ายเตือนอันตรายบริเวณห้องหม้อแปลงไฟฟ้าและบริเวณโดยรอบหม้อแปลงไฟฟ้า

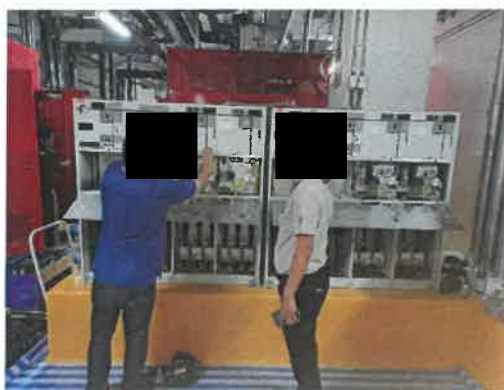
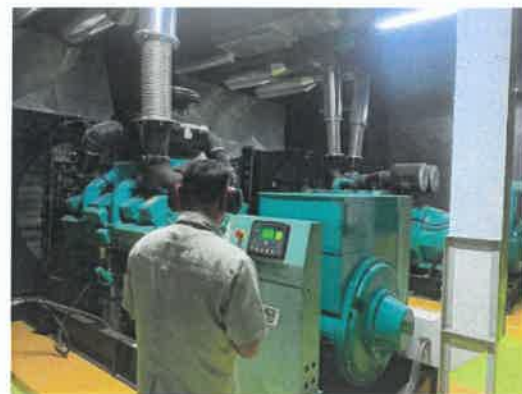
8. การอนุรักษ์พลังงาน	2) อุปกรณ์ไฟฟ้า	- สภาพพร้อมใช้งาน - อายุการใช้งาน	3 เดือน/ครั้ง ตลอดระยะเวลาเปิดดำเนินการ	สำหรับผลการติดตามตรวจสอบระหว่างเดือนมกราคม-มิถุนายน พ.ศ. 2568 พบว่า มีการตรวจสอบอุปกรณ์ไฟฟ้าให้อยู่ในสภาพพร้อมใช้งานอย่างสม่ำเสมอทุก 3 เดือน		รูปที่ 3-10

รูปที่ 3-10 การตรวจสอบอุปกรณ์ไฟฟ้า

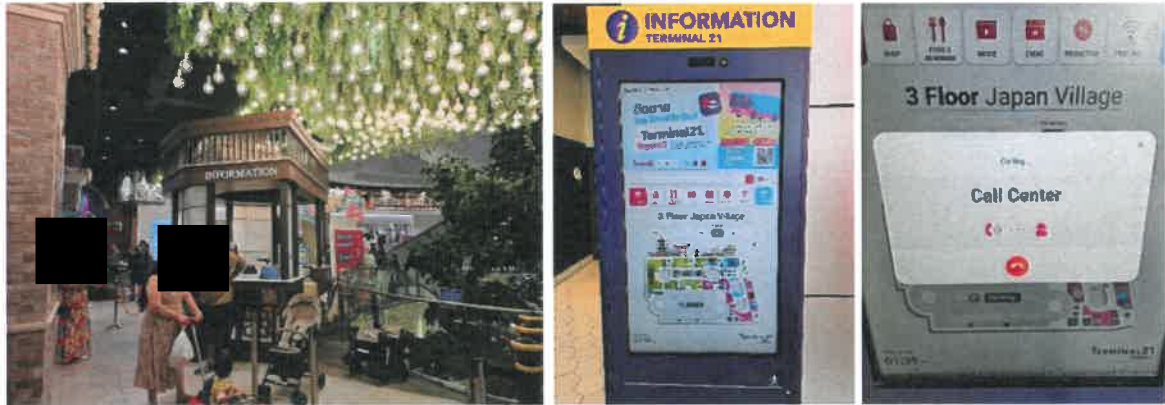
- จุดติดประกาศและป้ายประชาสัมพันธ์	- สภาพดี มองเห็นชัดเจนและไม่สลับเลื่อน	ดำเนินการตลอดระยะเวลาเปิดดำเนินการ	สำหรับผลการติดตามตรวจสอบระหว่างเดือนมกราคม-มิถุนายน พ.ศ. 2568 พบว่า มีการตรวจสอบจุดติดตั้งประกาศและป้ายประชาสัมพันธ์เป็นประจำ ซึ่งยังคงอยู่ในสภาพที่ดี และมองเห็นชัดเจน	-	รูปที่ 3-12

รูปที่ 3-12 ดำเนินการตรวจสอบจุดติดตั้งประกาศและป้ายประชาสัมพันธ์

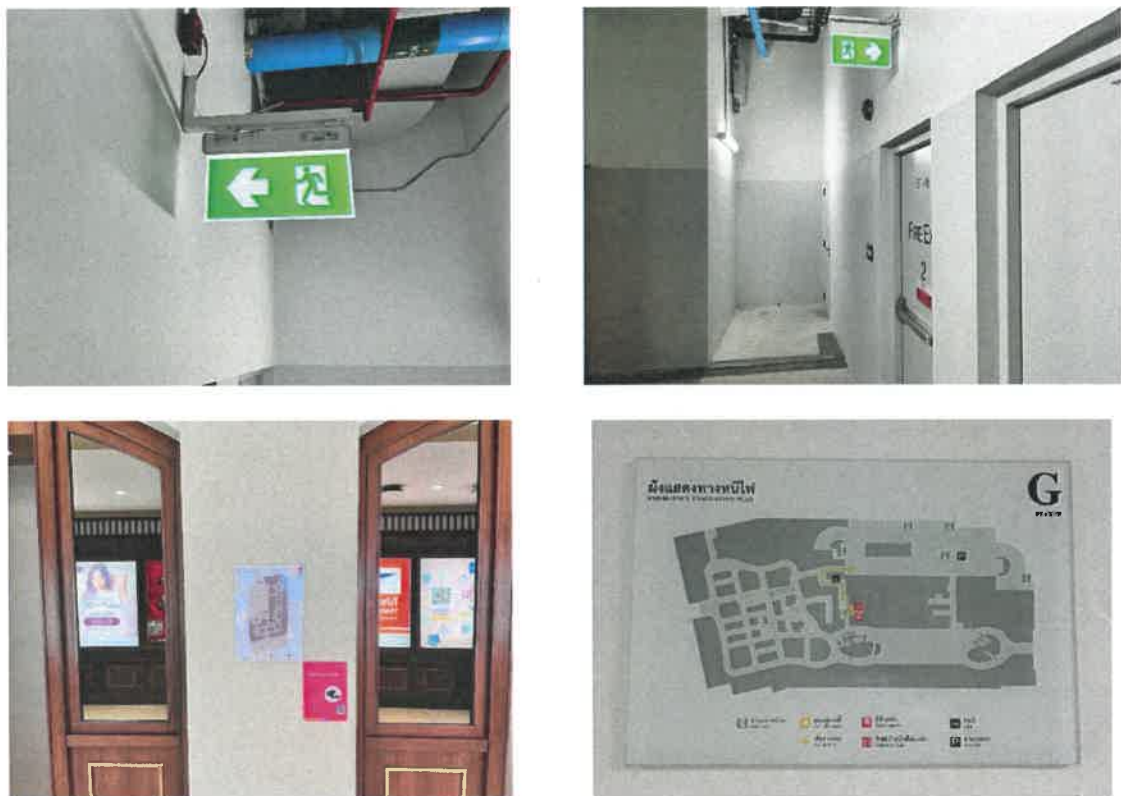
- ป้ายและเครื่องหมายแสดงการหนีไฟ และแผนผังเส้นทางหนีไฟ	- สภาพดี มองเห็นชัดเจนและไม่สลับเลื่อน		สำหรับผลการติดตามตรวจสอบระหว่างเดือนมกราคม-มิถุนายน พ.ศ. 2568 พบว่า มีการตรวจสอบป้ายและเครื่องหมายแสดงการหนีไฟและแผนผังเส้นทางหนีไฟเป็นประจำทุกเดือน	-	รูปที่ 3-13

รูปที่ 3-13 การติดตามตรวจสอบป้าย เครื่องหมายแสดงการหนีไฟ และแผนผังเส้นทางหนีไฟ

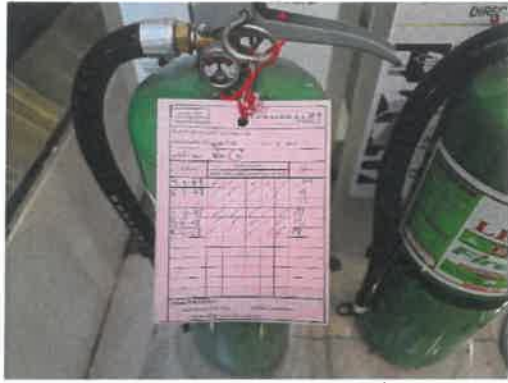
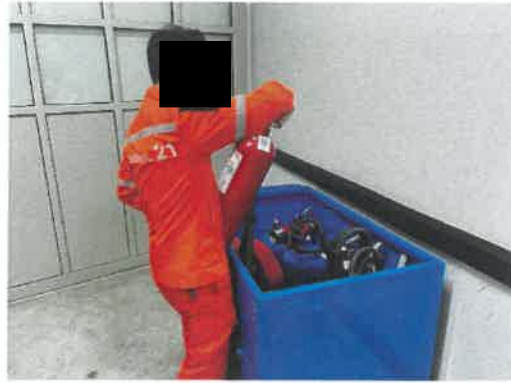
- อุปกรณ์ดับเพลิง	- สภาพพร้อมใช้งาน	ทั่วรับดับเพลิง และถึงดับเพลิงแบบมือถือ ทุกๆ 3 เดือน	สำหรับผลการติดตามตรวจสอบระหว่างเดือนมกราคม-มิถุนายน พ.ศ. 2568 พบว่า มีการตรวจสอบสภาพการใช้อุปกรณ์ดับเพลิงเป็นประจำทุกๆ 1 เดือน	-	รูปที่ 3-14 ภาคผนวก ข-15

รูปที่ 3-14 การตรวจสอบอุปกรณ์ดับเพลิง

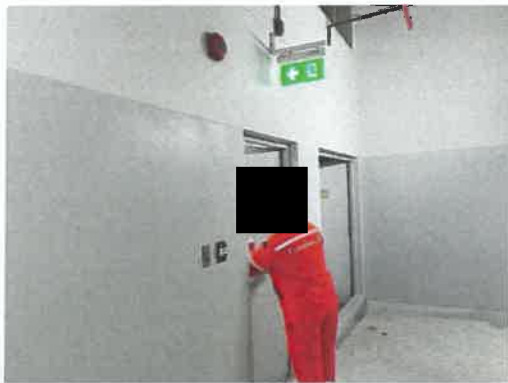
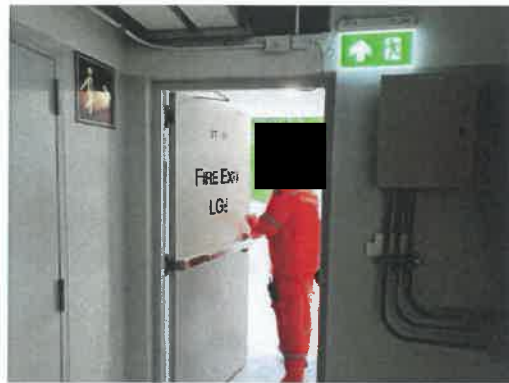
- ปั่นโดทไฟฟ้า เส้นทางในอาคารไฟฟ้า และจุดรวมคนเบื้องต้น		FHC, Sprinkler System และ Fire Pump ดำเนินการตรวจทุก ๆ 1 เดือน	สำหรับผลการติดตามตรวจสอบระหว่างเดือนมกราคม-มิถุนายน พ.ศ. 2568 พบว่า มีการตรวจสอบบริเวณบันไดไฟฟ้า เส้นทางในการหนีไฟ และจุดรวมพลเบื้องต้นเป็นประจำทุก ๆ 1 เดือน	-	รูปที่ 3-15 รูปที่ 3-16 ภาคผนวก ข-15

รูปที่ 3-15 การตรวจสอบบันไดหนีไฟ/เส้นทางหนีไฟ

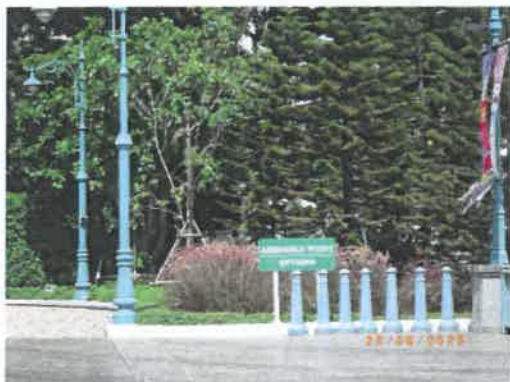
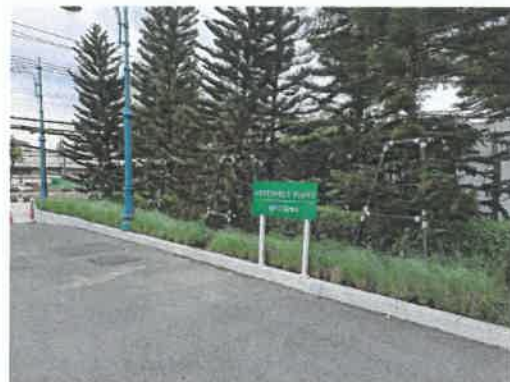
รูปที่ 3-16 จุดรวมพล

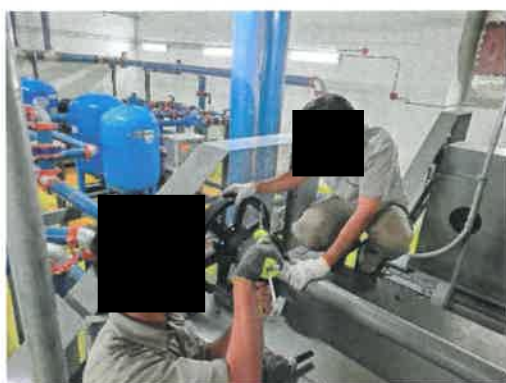
- พัดลมระบายอากาศ/อากาศ	- สภาพพร้อมใช้งาน	เดือนและ 1 ครั้งตลอดระยะเวลาเปิดดำเนินการ	สำหรับผลการติดตามตรวจสอบระหว่างเดือนมกราคม-มิถุนายน พ.ศ. 2568 พบว่า ได้มีการตรวจสอบสภาพบริเวณพัดลมระบายอากาศเป็นประจำทุก ๆ 1 เดือน	-	รูปที่ 3-18

รูปที่ 3-18 การติดตามตรวจสอบพัดลมระบายอากาศ
