สำเนาหนังสือเห็นชอบในรายงานการวิเคราะห์ผลกระทบสิ่งแวดล้อม
โครงการ อาคารสวัสดิการที่พักอาศัยพนักงาน

เรื่อง แจ้งผลการพิจารณารายงานการวิเคราะห์ผลกระทบสิ่งแวดล้อมโครงการ อาคารสวัสดิการที่พักอาศัยพนักงาน
ของบริษัท แอลแอลไอที (ประเทศไทย) จำกัด

มาตรการป้องกันและแก้ไขผลกระทบสิ่งแวดล้อม และมาตรการติดตามตรวจสอบผลกระทบสิ่งแวดล้อม
โครงการอาคารสวัสดิการที่พิกอ้ายพนักงาน ของบริษัท แอลแอลไอที (ประเทศไทย) จำกัด
ที่ต้องยึดถือปฏิบัติอย่างเคร่งครัด

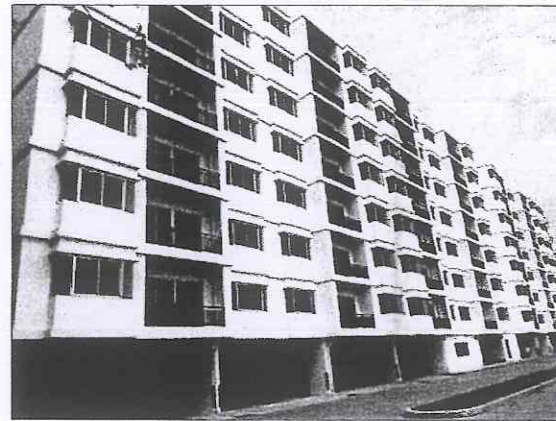
อาคารพักอาศัย 8 ชั้น (อาคาร C)

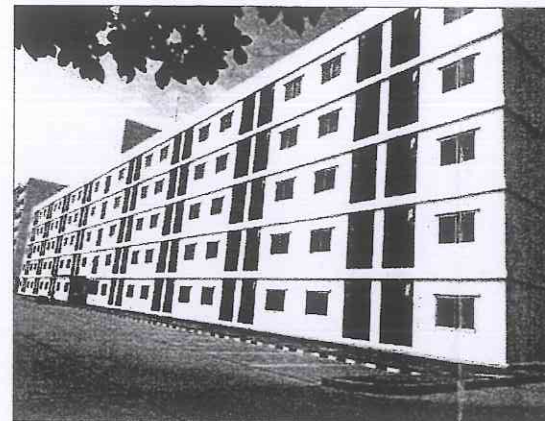
อาคารพักอาศัย 5 ชั้น (อาคาร B)
