## บทที่ 2 การตรวจสอบผลการปฏิบัติตามมาตรการป้องกันและแก้ไขผลกระทบสิ่งแวดล้อม

### 2.1 ผลการปฏิบัติตามมาตรการป้องกันและแก้ไขผลกระทบสิ่งแวดล้อม

ตารางที่ 2-1 ผลการตรวจสอบการปฏิบัติตามมาตรการป้องกันและแก้ไขผลกระทบสิ่งแวดล้อมทั่วไป

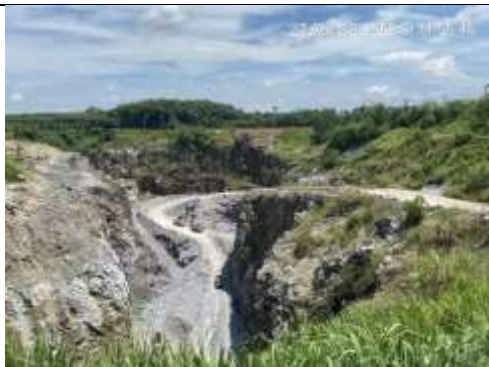
รูป A สภาพหน้าเหมืองปัจจุบัน

เงื่อนไขตามมาตรการฯ	ผลการปฏิบัติตามมาตรการฯ	ปัญหาอุปสรรคที่ไม่สามารถปฏิบัติตามมาตรการฯ และแนวทางแก้ไข	ภาพถ่ายประกอบ
<b>1.ทรัพยากรสิ่งแวดล้อมทางกายภาพ</b> <b>1.1 ลักษณะภูมิประเทศ</b> 1.กำหนดตำแหน่งขอบเขตพื้นที่ทำเหมือง เส้นทางขนส่งแร่ และพื้นที่ที่ไม่เกี่ยวข้องกับการทำเหมืองให้ชัดเจน เพื่อให้เป็นไปตามแผนผังการทำเหมืองของโครงการ โดยทำการปรับหรือเปลี่ยนแปลงสภาพพื้นที่เดิมให้น้อยที่สุดเท่าที่จำเป็นเท่านั้น	ปฏิบัติ ได้กำหนดตำแหน่งขอบเขตพื้นที่ทำเหมือง เส้นทางขนส่งแร่ และพื้นที่ที่ไม่เกี่ยวข้องกับการทำเหมืองให้ชัดเจน		รูป A สภาพหน้าเหมืองของโครงการในปัจจุบัน

เงื่อนไขตามมาตรการฯ	ผลการปฏิบัติตามมาตรการฯ	ปัญหาอุปสรรคที่ไม่สามารถปฏิบัติตามมาตรการฯ และแนวทางแก้ไข	ภาพถ่ายประกอบ
<b>1.ทรัพยากรสิ่งแวดล้อมทางกายภาพ</b> <b>1.1 ลักษณะภูมิประเทศ</b> 1.ให้เริ่มเปิดหน้าเหมืองตามแผนผังที่กำหนดไว้อย่างเคร่งครัด โดยเริ่มเปิดบริเวณหมายอักษร “ห1” และ “ห2” แล้วจึงเดินหน้าเหมืองไปตามแผนการทำเหมืองในแต่ละช่วงจนกระทั่งสิ้นสุดการทำเหมือง	ปฏิบัติเริ่มเปิดหน้าเหมืองตามแผนผังที่กำหนดไว้อย่างเคร่งครัด โดยเริ่มเปิดบริเวณหมายอักษร “ห1” และ “ห2” แล้วจึงเดินหน้าเหมืองไปตามแผนการทำเหมืองในแต่ละช่วงจนกระทั่งสิ้นสุดการทำเหมือง		รูป A สภาพหน้าเหมืองของโครงการในปัจจุบัน

2.ออกแบบพื้นที่หน้าเหมืองให้มีลักษณะขั้นบันไดกำหนดให้ความสูงของขั้นบันไดประมาณ 10 ม. 11.4 ม. และ 5 ม. โดยหน้าเหมืองที่มีความสูง 10 ม. จะกำหนดให้มีความกว้างของขั้นบันไดไม่น้อยกว่า 7.5 ม. หน้าเหมืองที่มีความสูง 11.4 ม. จะกำหนดให้มีความกว้างของขั้นบันไดไม่น้อยกว่า 8.5 ม. และหน้าเหมืองที่มีความสูง 5 ม. จะกำหนดให้มีความกว้างของขั้นบันไดไม่น้อยกว่า 4 ม. รักษาหน้าเหมืองให้อยู่ในสภาพที่ปลอดภัย โดนควบคุมความลาดชันรวมของบ่อเหมือง (Overall Slope) ไม่น้อยกว่า 45 องศา	ปฏิบัติ.ออกแบบพื้นที่หน้าเหมืองให้มีลักษณะขั้นบันไดกำหนดให้ความสูงของขั้นบันไดประมาณ 10 ม. 11.4 ม. และ 5 ม. โดยหน้าเหมืองที่มีความสูง 10 ม.		รูป A สภาพหน้าเหมืองของโครงการในปัจจุบันและการเปิดหน้าเหมืองเป็นขั้นบันได

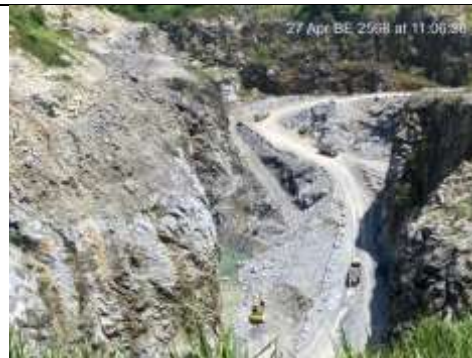
รูป B บ่อดักตะกอนบริเวณหน้าเหมือง (Sump)

11.ในกรณีที่มีข้อร้องเรียนด้านผลกระทบจากการใช้วัตถุระเบิดของโครงการ ให้คณะกรรมการตรวจสอบข้อร้องเรียนดำเนินการตรวจสอบข้อร้องเรียนด้วยความยุติธรรม พร้อมทั้งจัดทำมาตรการป้องกันและแก้ไขปัญหาดังกล่าว	ยังไม่ถึงเวลาปฏิบัติ : ในรอบการตรวจสอบครั้งนี้ไม่พบว่ามีข้อร้องเรียนด้านผลกระทบจากการทำเหมือง/การระเบิดแร่แต่อย่างใด		
<b>1.5 อุทกวิทยาและอุทกธรณีวิทยา</b> <b>ก. อุทกวิทยา</b> 1.ให้ออกแบบหน้าเหมืองมีลักษณะเป็นบ่อเหมือง และจัดทำ Sump เพื่อใช้เป็นพื้นที่รับน้ำฝนและน้ำใต้ดินบริเวณหน้าเหมือง ให้ไหลมารวมกันเป็นที่ตกตะกอน ก่อนสูบน้ำใสจาก Sump ของบ่อเหมืองไปยังร่องระบายน้ำสู่บ่อตกตะกอน ตรงบริเวณหมายเลข บ1, บ2 และ บ3 พร้อมทั้งติดตั้งปั้มน้ำเพื่อสูบน้ำขึ้นจากบ่อตกตะกอนไปใช้ประโยชน์ในด้านต่างๆ เช่น ฉีดพรมหน้าเหมือง เส้นทางขนส่งแร่ และรดน้ำต้นไม้ เป็นต้น	ปฏิบัติ : มีการจัดสร้าง Sump บริเวณหน้าเหมืองเพื่อรองรับน้ำให้ไหลมารวมกันเป็นที่ตกตะกอน และสูบน้ำใสจาก Sump ไปยังร่องระบายน้ำสู่บ่อตกตะกอน บ1, บ2 และ บ3		รูป B บ่อตกตะกอนบริเวณหน้าเหมือง (Sump)

3.หากพบว่าปริมาณตะกอนในบ่อตกตะกอนและบ่อรวบรวมน้ำ (Sump) มากกว่า 50 เปอร์เซ็นต์โดยปริมาตรของบ่อ ต้องทำการขุดลอกตะกอนดินขึ้นมาทันที รวมทั้งช่วยเหลือชุมชนในการขุดลอกคลองลำห้วยที่อยู่ใกล้เคียง	ยังไม่ถึงเวลาปฏิบัติ : ปัจจุบันยังไม่พบว่ามีปริมาณตะกอนในบ่อตกตะกอนมากกว่า 50 เปอร์เซ็นต์โดยปริมาตรของบ่อ

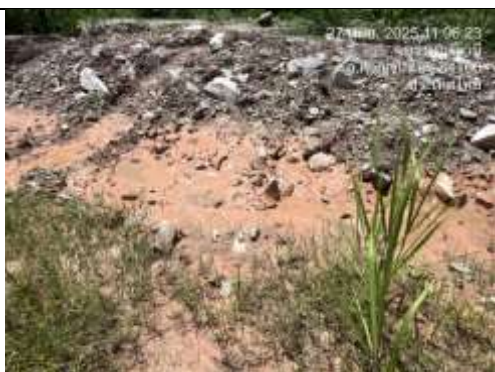
รูป C บ่อดักตะกอน (บ1)

2.จัดเตรียมบ่อดักตะกอนไว้บริเวณหมายอักษร บ 1, บ2 และ บ3 ซึ่งมีขนาดพื้นที่บ่อละประมาณ0.5 ไร่ ลึก 5 ม. เพื่อรองรับน้ำไหลบ่าจากพื้นที่เก็บกองเปลือกดิน	ปฏิบัติจัดเตรียมบ่อดักตะกอนไว้บริเวณหมายอักษร บ1, บ2 และ บ3 ซึ่งมีขนาดพื้นที่บ่อละประมาณ0.5 ไร่ ลึก 5 ม. เพื่อรองรับน้ำไหลบ่าจากพื้นที่เก็บกองเปลือกดิน		รูป C บ่อดักตะกอน(บ1) รูป D บ่อดักตะกอน(บ2) รูป E บ่อดักตะกอน(บ3)

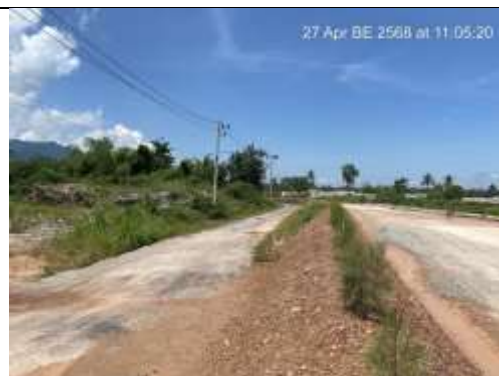
2.ติดป้ายแสดงช่วงเวลาที่ทำการระเบิดบริเวณริมถนนสาธารณะใกล้เคียงทางทิศตะวันตก ทิศใต้ และคลองสาธารณะทางทิศตะวันออกของโครงการให้เห็นอย่างชัดเจน และให้มีสัญญาณเสียงเตือนก่อนทำการจุดระเบิดให้ได้ยินโดยทั่วถึง ในรัศมีไม่น้อยกว่า 500 ม.	ปฏิบัติ ได้ติดป้ายแสดงช่วงเวลาที่ทำการระเบิดบริเวณริมถนนสาธารณะใกล้เคียงทางทิศตะวันตก ทิศใต้ และคลองสาธารณะทางทิศตะวันออกของโครงการให้เห็นอย่างชัดเจน		รูป Q ป้ายแสดงช่วงเวลาที่ทำการระเบิด
<b>1.5 อุทกวิทยาและคุณภาพน้ำ</b> 1.กำหนดให้ขุดสร้างคูระบายน้ำมีขนาดความกว้างของท้องร่อง 0.75 ม. ลึก 1 ม. และด้านบนท้องร่องกว้าง 1.5 ม. ทั้งบริเวณด้านในและด้านนอกของคันทำนบ สำหรับคันทำนบดินกำหนดให้จัดสร้างขนาดความกว้างฐานประมาณ 6 ม. สูง 2 ม. และสันคันทำนบด้านบนกว้าง 2 ม. ไว้โดยรอบพื้นที่โครงการ พร้อมทั้งปลูกพืชคลุมดินและไม้ยืนต้นบนคันทำนบดิน เพื่อเป็นพื้นที่ป้องกันผลกระทบ (Buffer Zone) ดูรูปที่ 4 (ต่อ) ในรายละเอียดการฟื้นฟูที่แนบ	ปฏิบัติ ได้ขุดสร้างคูระบายน้ำมีขนาดความกว้างของท้องร่อง 0.75 ม. ลึก 1 ม. และด้านบนท้องร่องกว้าง 1.5 ม. ทั้งบริเวณด้านในและด้านนอกของคันทำนบ สำหรับคันทำนบดินกำหนดให้จัดสร้างขนาดความกว้างฐานประมาณ 6 ม. สูง 2 ม. และสันคันทำนบด้านบนกว้าง 2 ม. ไว้โดยรอบพื้นที่โครงการ		รูป F คูระบายน้ำรอบพื้นที่โครงการ

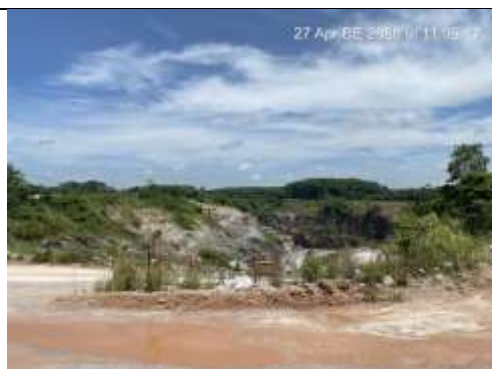
2.กำหนดให้มีการกันเขตพื้นที่ไม่มีการทำเหมืองห่างจากทางน้ำสาธารณะคลองลำห้วยทางด้านทิศเหนือ-ทิศตะวันออก และกันเขตพื้นที่ไม่มีการทำเหมืองห่างจากทางสาธารณประโยชน์สายบ้านงดาก-บ้านห้วยชัน ทางด้านทิศใต้และตะวันตกตามที่ระบุในแผนผังโครงการ เพื่อเป็นแนวป้องกันผลกระทบ (Buffer Zone) ต่อพื้นที่ข้างเคียง และคงสภาพเดิมตามธรรมชาติไว้พร้อมทั้งปลูกต้นไม้เสริมในบริเวณที่สามารถดำเนินการได้	ปฏิบัติ : -มีการกันเขตพื้นที่ไม่มีการทำเหมืองห่างจากทางน้ำสาธารณะคลองลำห้วยทางด้านทิศเหนือ-ทิศตะวันออก และโครงการได้อำนวยความสะดวกให้กับประชาชนสามารถสัญจรในบริเวณดังกล่าว โดยการจัดสร้างถนนลาดยาง Asphalt และจะทำการปิดถนนเป็นการชั่วคราวในช่วงที่ทำการระเบิดแร่ -มีการกันเขตพื้นที่ไม่มีการทำเหมืองห่างจากทางสาธารณประโยชน์สายบ้านงดาก-บ้านห้วยชัน ทางด้านทิศใต้และตะวันตก โดยสร้างคันทำนบกั้นดินและปลูกไม้ยืนต้นเพื่อเป็นแนวป้องกันผลกระทบ (Buffer Zone) ต่อพื้นที่ข้างเคียง		รูป H ถนนของโครงการสร้างขนานกับคลองลำห้วยในพื้นที่ไม่ทำเหมือง รูป G แนวกันเขตไม่ทำเหมืองระยะ 20 เมตร

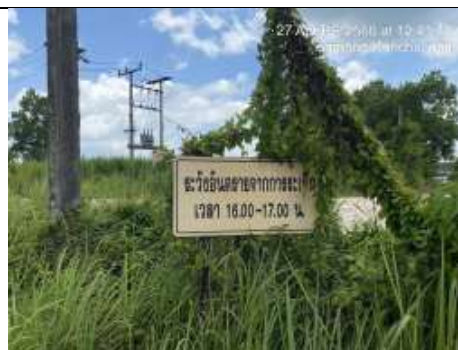
รูป R ป้ายแสดงสัญลักษณ์/ขอบเขตพื้นที่ดำเนินโครงการ  
ทำเหมือง

เงื่อนไขตามมาตรการฯ	ผลการปฏิบัติตามมาตรการฯ	ปัญหาอุปสรรคที่ไม่สามารถปฏิบัติตามมาตรการฯ และแนวทางแก้ไข	ภาพถ่ายประกอบ
<b>2. ทรัพยากรสิ่งแวดล้อมทางชีวภาพ</b> 1.กำหนดขอบเขตพื้นที่ดำเนินโครงการทำเหมือง โดยการแสดงสัญลักษณ์หรือป้ายให้เห็นอย่างชัดเจน เพื่อป้องกันการดำเนินกิจกรรมภายนอกพื้นที่	ปฏิบัติกำหนดขอบเขตพื้นที่ดำเนินโครงการทำเหมือง โดยการแสดงสัญลักษณ์หรือป้ายให้เห็นอย่างชัดเจน		รูป R ป้ายแสดงสัญลักษณ์/ขอบเขตพื้นที่ดำเนินโครงการทำเหมือง

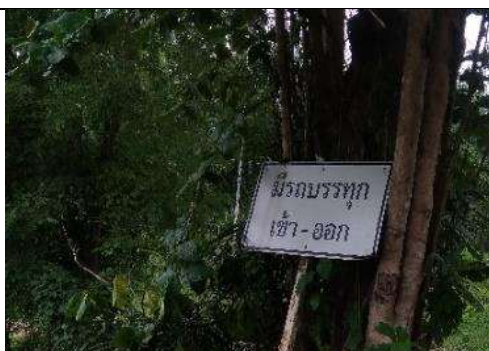
2.จัดทำป้ายสัญญาณจราจร เช่น ป้ายเตือนระวังรถบรรทุก ป้ายชะลอความเร็ว และสัญญาณไฟกระพริบ เป็นต้น บริเวณช่วงก่อนเลี้ยวเข้า-ออกจากพื้นที่โครงการ ก่อนออกสู่ทางหลวงหมายเลข 4143 และบริเวณที่ผ่านชุมชน เป็นต้น ให้มีช่วงระยะห่างติดต่อกันจากทางเลี้ยวประมาณ 50 , 100 และ 200 ม. หรือบริเวณอื่นๆ ที่เห็นว่ามีโอกาสเกิดอุบัติเหตุได้ง่าย พร้อมทั้งดูแลรักษาป้ายสัญญาณจราจรให้อยู่ในสภาพใช้งานได้ดีอยู่เสมอ	ปฏิบัติจัดทำป้ายสัญญาณจราจร เช่น ป้ายเตือนระวังรถบรรทุก ป้ายชะลอความเร็ว และสัญญาณไฟกระพริบ เป็นต้น		รูป S ป้ายเตือนรถบรรทุกเข้า-ออก

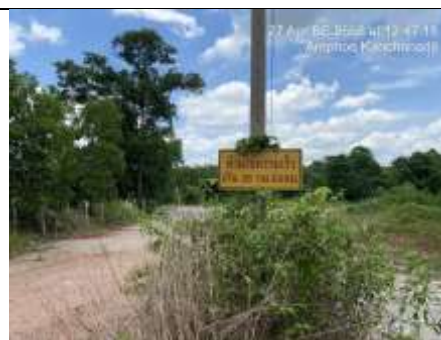
3.จัดทำป้ายสัญญาณจราจร ระบุ “ความเร็วไม่เกิน 30 กิโลเมตร/ชั่วโมง” ให้เห็นอย่างชัดเจน	ปฏิบัติจัดทำป้ายสัญญาณจราจร ระบุ “ความเร็วไม่เกิน 30 กิโลเมตร/ชั่วโมง” ให้เห็นอย่างชัดเจน		รูป T ป้ายควบคุมความเร็วรถบรรทุก

2.ให้ควบคุมความเร็วของรถบรรทุกแร่ทั้งในสภาพบรรทุกและสภาพรุดเปล่า ใช้ความเร็วไม่เกิน 30 กม./ชม. โดยเฉพาะในช่วงถนนลูกรัง	ปฏิบัติ : โครงการได้กำหนดให้รถบรรทุกแร่ใช้ความเร็วตามที่กำหนด พร้อมทั้งติดตั้งป้ายเตือนเพื่อควบคุมการใช้ความเร็วของรถบรรทุกไม่เกิน 30 กม./ชม.		รูป T ป้ายควบคุมความเร็วรถบรรทุก

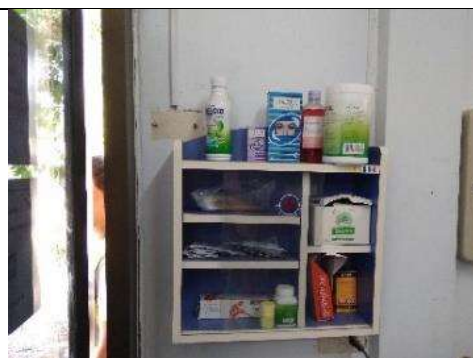
2.จัดตั้งสถานพยาบาลฉุกเฉินในบริเวณพื้นที่โครงการและจัดเตรียมอุปกรณ์ต่างๆที่ใช้ในการปฐมพยาบาลเบื้องต้นให้พร้อม	ปฏิบัติ : โครงการมีชุดปฐมพยาบาลที่สำนักงานกรณีที่เกิดการบาดเจ็บเล็กน้อย ทั้งนี้ หากเกิดอุบัติเหตุร้ายแรงจะมีรถกู้ชีพ-กู้ภัย ของ อพพร.เทศบาลตำบลช้างซ้าย (โครงการร่วมบริจาคจัดซื้ออุปกรณ์) คอยรับ-ส่งถึงสถานพยาบาลที่ใกล้ที่สุด		รูป X ตู้ปฐมพยาบาล

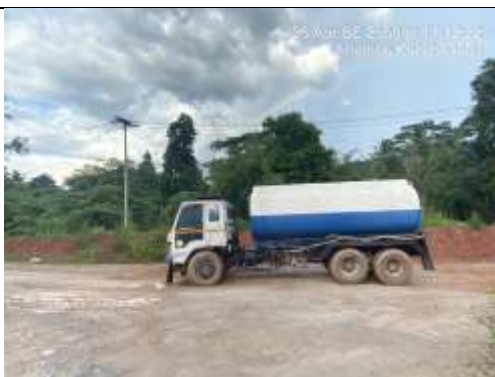
4.กำหนดให้มีการฉีดพรมน้ำบริเวณพื้นที่หน้าเหมืองและเส้นทางลำเลียงแร่ภายในพื้นที่โครงการให้ชุ่มชื้นอยู่เสมอ	ปฏิบัติ : มีการฉีดพรมน้ำบริเวณหน้าเหมืองเส้นทางลำเลียงแร่ภายในโครงการ และเส้นทางลำเลียงแร่จากหน้าเหมืองถึงโรงแต่งแร่		รูป Y ฉีดพรมน้ำตามเส้นทางขนส่งแร่

6.ทำการฉีดพรมน้ำบริเวณพื้นที่หน้าเหมืองและเส้นทางขนส่งแร่ โดยเฉพาะช่วงถนนลูกรังอย่างสม่ำเสมอ	ปฏิบัติ : มีการฉีดพรมน้ำบริเวณหน้าเหมืองเส้นทางลำเลียงแร่ภายในโครงการ และเส้นทางลำเลียงแร่จากหน้าเหมืองถึงโรงแต่งแร่		รูป Y ฉีดพรมน้ำตามเส้นทางขนส่งแร่

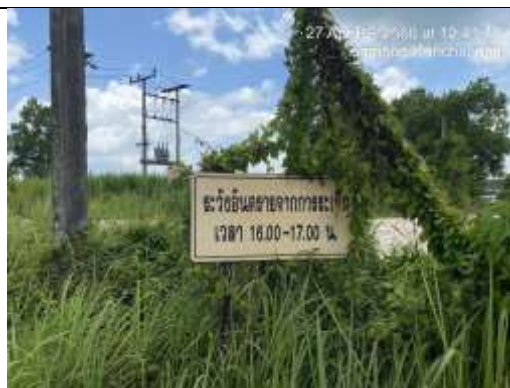
รูป Z ป้ายแสดงช่วงเวลาที่ทำการระเบิด

5.กำหนดให้ทำการระเบิดแร่วันละ 1 ครั้ง ในช่วงเวลา 16.00-17.00 น.	ปฏิบัติกำหนดให้ทำการระเบิดแร่วันละ 1 ครั้งในช่วงเวลา 16.00-17.00 น.		รูป Z ป้ายแสดงช่วงเวลาทำการระเบิด
<b>ข. บริเวณเส้นทางขนส่งแร่</b> 1.กำหนดให้มีการฉีดพรมน้ำบริเวณพื้นที่หน้าเหมืองและเส้นทางลำเลียงแร่ภายในพื้นที่โครงการให้ชุ่มชื้นอยู่เสมอ	ปฏิบัติ : มีการฉีดพรมน้ำบริเวณหน้าเหมืองเส้นทางลำเลียงแร่ภายในโครงการ และเส้นทางลำเลียงแร่จากหน้าเหมืองถึงโรงแต่งแร่		รูป Y ฉีดพรมน้ำตามเส้นทางขนส่งแร่

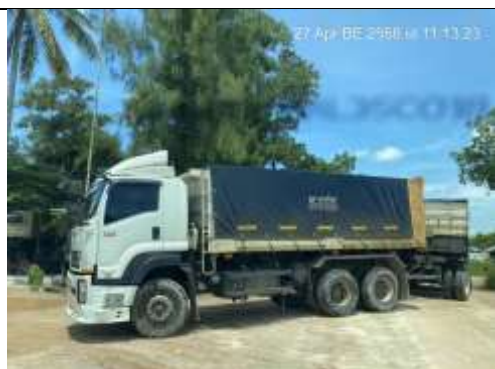
3.รถบรรทุกแร่ทุกคันจะต้องใช้ผ้าใบปิดคลุมกระบะท้ายรถบรรทุกให้มิดชิด เพื่อป้องกันการฟุ้งกระจายของฝุ่นแร่ พร้อมทั้งล้างทำความสะอาดรถบรรทุกอย่างสม่ำเสมอ เพื่อป้องกันการฟุ้งกระจายของ	ปฏิบัติ : มีการปิดคลุมผ้าใบรถบรรทุกแร่เพื่อป้องกันการฟุ้งกระจายของฝุ่นแร่		รูป AA การปิดคลุมผ้าใบรถบรรทุกแร่

2.รถบรรทุกทุกคันจะต้องปิดฝากระบะข้างและกระบะท้ายให้เรียบร้อย พร้อมทั้งใช้ผ้าใบปิดคลุมกระบะรถบรรทุกให้มิดชิดก่อนออกจากโรงแต่งแร่ เพื่อป้องกันการฟุ้งกระจายของฝุ่นแร่	ปฏิบัติ : มีการปิดคลุมผ้าใบรถบรรทุกแร่เพื่อป้องกันการฟุ้งกระจายของฝุ่นแร่		รูป AA การปิดคลุมผ้าใบรถบรรทุกแร่

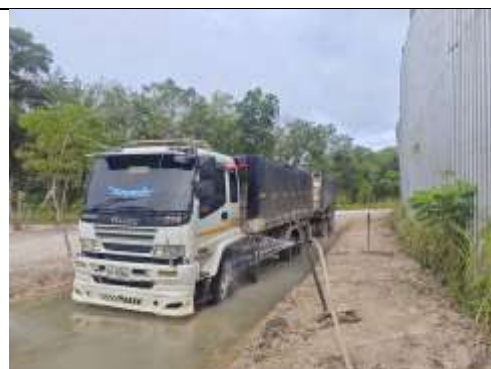
เงื่อนไขตามมาตรการฯ	ผลการปฏิบัติตามมาตรการฯ	ปัญหาอุปสรรคที่ไม่สามารถปฏิบัติตามมาตรการฯ และแนวทางแก้ไข	ภาพถ่ายประกอบ
ฝุ่นละอองที่ติดมากับรถ			
4.ล้างทำความสะอาดรถบรรทุกอย่างสม่ำเสมอ เพื่อป้องกันการฟุ้งกระจายของฝุ่นละอองที่ติดมากับรถ และฉีดล้างล้อรถขนส่งแร่ของโครงการให้สะอาดก่อนออกสู่เส้นทางขนส่งแร่ภายนอกพื้นที่โครงการ เพื่อป้องกันการฟุ้งกระจายของฝุ่นละอองที่ติดมากับล้อรถ	ปฏิบัติล้างทำความสะอาดรถบรรทุกอย่างสม่ำเสมอ เพื่อป้องกันการฟุ้งกระจายของฝุ่นละอองที่ติดมากับรถ และฉีดล้างล้อรถขนส่งแร่ของโครงการให้สะอาดก่อนออกสู่เส้นทางขนส่งแร่		รูป AB บ่อล้างล้อรถบรรทุกและการล้างล้อรถบรรทุก
<b>1.3 ระดับเสียง</b> <b>ก. บริเวณพื้นที่ทำเหมือง</b> 1.หลีกเลี่ยงการทำเหมืองในเวลากลางคืน ซึ่งเป็นเวลาพักผ่อนของประชาชนที่อาศัยอยู่ในบริเวณใกล้เคียง	ปฏิบัติ : โครงการไม่มีการทำเหมืองในช่วงเวลาดังกล่าว

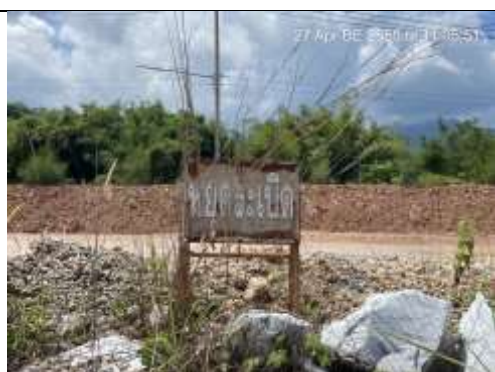
4.ทำการระเบิดแร่วันละ 1 ครั้ง ในช่วงเวลาประมาณ 16.00-17.00 น. และให้มีสัญญาณเสียงเตือนก่อนทำการระเบิดให้ได้ยินโดยทั่วถึง ในรัศมีไม่น้อยกว่า 500 ม. พร้อมทั้งจัดเจ้าหน้าที่ตรวจตราในรัศมี 100 ม.	ปฏิบัติทำการระเบิดแร่วันละ 1 ครั้ง ในช่วงเวลาประมาณ 16.00-17.00 น. และให้มีสัญญาณเสียงเตือนก่อนทำการระเบิดให้ได้ยินโดยทั่วถึง ในรัศมีไม่น้อยกว่า 500 ม.		รูป AC สัญญาณเสียงเตือนก่อนทำการระเบิด

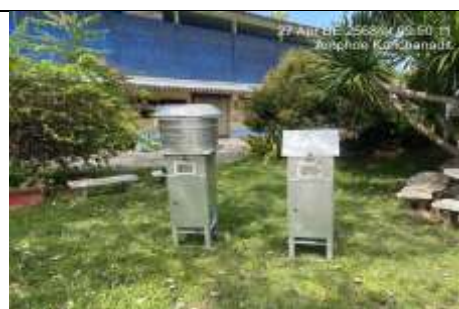
รูป AE ตรวจวัดปริมาณฝุ่นละอองรวม (TSP) และปริมาณฝุ่นละอองขนาดเล็กไม่เกิน 10 ไมครอน (PM10) จำนวน 3 สถานี

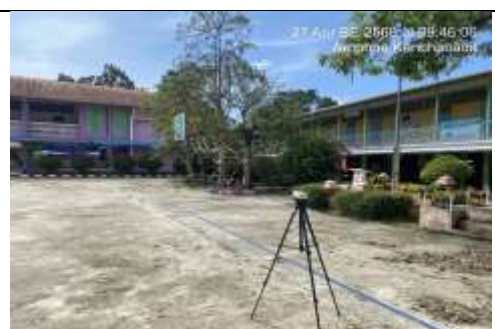
รูป AF ตรวจวัดระดับเสียงเฉลี่ย (Leq) ในรอบ 24 ชั่วโมง และระดับเสียงสูงสุด (Lmax) จำนวน 3 สถานี

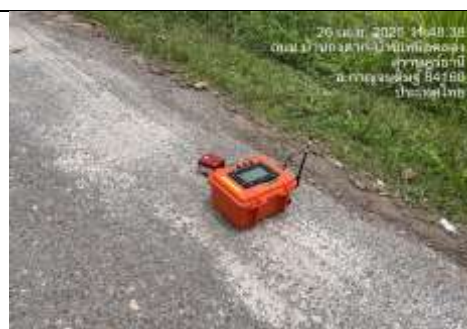
รูป AG ตรวจวัดแรงสั่นสะเทือน และแรงอัดอากาศจากการทำเหมือง จำนวน 2 สถานี

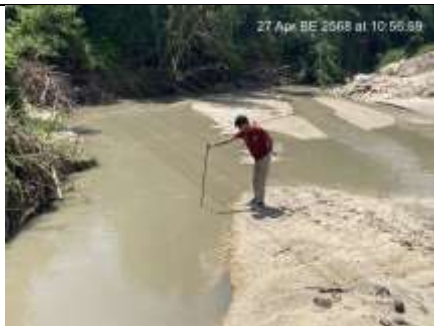
รูป AH ตรวจวิเคราะห์คุณภาพน้ำ 10 พารามิเตอร์ ของน้ำ  
ผิวดินจำนวน 2 สถานี

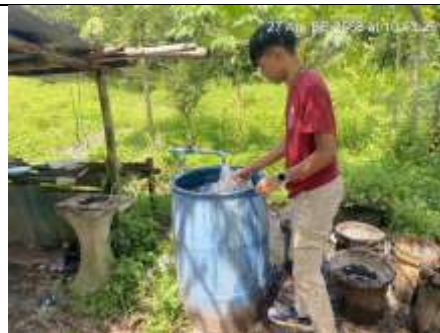
รูป AI ตรวจวิเคราะห์คุณภาพน้ำ 10 พารามิเตอร์ ของน้ำ  
ใต้ดินจำนวน 1 สถานี
