การปฏิบัติตามมาตรการติดตามตรวจสอบผลกระทบสิ่งแวดล้อม

การติดตามตรวจสอบคุณภาพสิ่งแวดล้อม ตามมาตรการที่ระบุไว้ในรายงานการวิเคราะห์ผลกระทบสิ่งแวดล้อม

รายงานผลการปฏิบัติตามมาตรการป้องกันและแก้ไขผลกระทบสิ่งแวดล้อม และมาตรการติดตามตรวจสอบผลกระทบสิ่งแวดล้อม
โครงการ ปัน (PUNN) (ชื่อเดิม โครงการ ปัญญ์ (PUNNI)) ระยะดำเนินการ ระหว่างเดือนมกราคม-มิถุนายน พ.ศ. 2568
บริษัท คลสิริ ดีเวลลอปเม้นท์ จำกัด

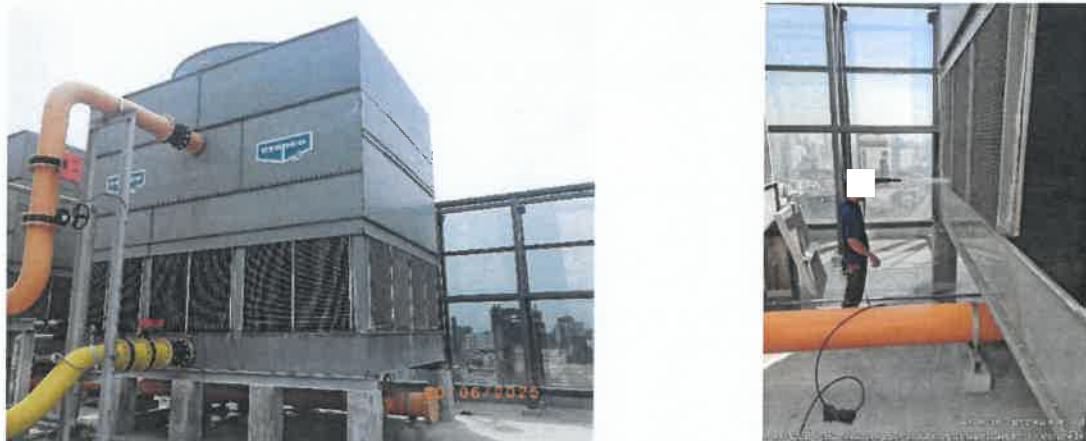
รูปที่ 3-11 หอผึ่งเย็น

3.2 สุขภาพ	- หอผึ่งเย็น - ถึงถึงกับน้ำใช้	- การกำจัดตะกอน ตะกรันเมือก และตะไคร่น้ำในหอผึ่งเย็น - การทำความสะอาดถังเก็บน้ำใช้	3 เดือน/ครั้ง ตลอดระยะเวลาเปิดดำเนินการ ปีละ 1 ครั้ง ตลอดระยะเวลาเปิดดำเนินการ	จากการติดตามตรวจสอบ พบว่า ปัจจุบันหอผึ่งเย็นของโครงการอยู่ในสภาพใช้งานได้ และมีการทำความสะอาดห้องผึ่งเย็นในวันที่ 11 กรกฎาคม พ.ศ. 2567 ทางโครงการดำเนินการทำความสะอาดถังเก็บน้ำใช้ ในวันที่ 13 – 15 ธันวาคม พ.ศ. 2567	-	ภาคผนวก ข-14 รูป 3-11 ภาคผนวก ข-21

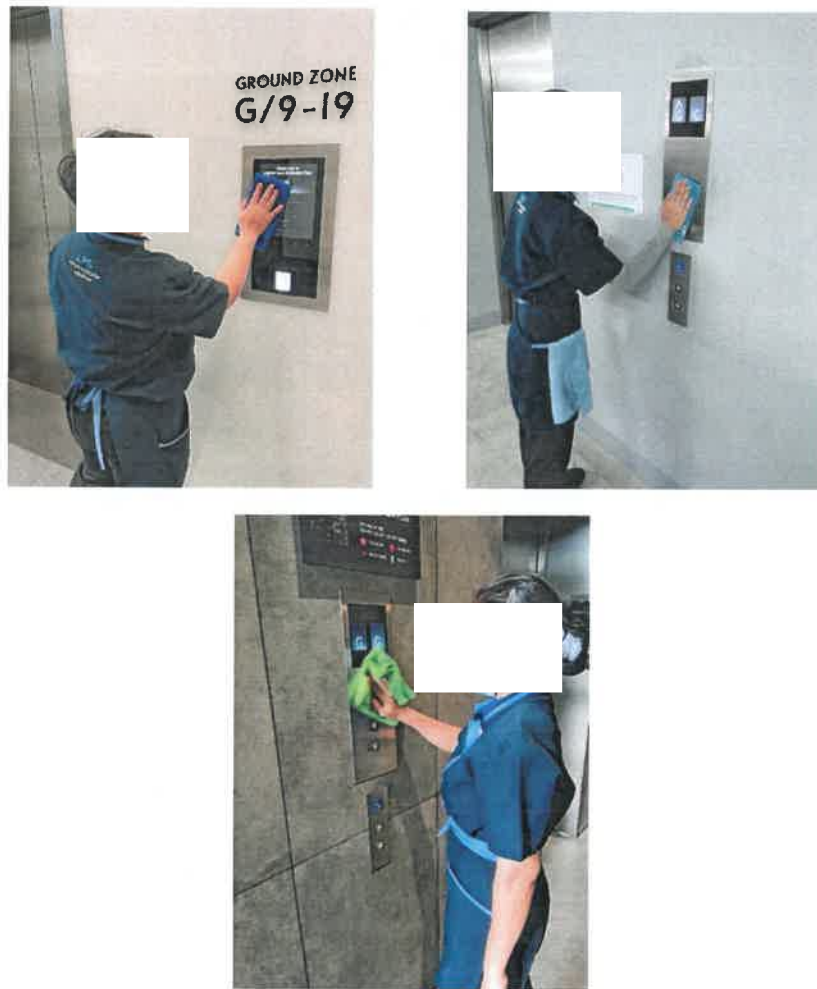
รูปที่ 3-12 การทำความสะอาดจุดสัมผัสต่างๆ เช่น มือจับประตู ปุ่มกดลิฟต์ ห้องน้ำส่วนกลาง

- จุดสัมผัสต่างๆ ในพื้นที่ใช้ร่วมกัน เช่น มือจับประตู ปุ่มกดลิฟต์ ห้องนั่งส่วนกลาง	- การทำความสะอาดจุดสัมผัสต่างๆ ในพื้นที่ใช้ร่วมกัน	ทุกวัน ตลอดระยะเวลาเปิดดำเนินการ	โครงการมีการทำความสะอาดจุดสัมผัสต่างๆ ในพื้นที่ใช้ร่วมกัน ได้แก่มือจับประตู ปุ่มกดลิฟต์ ห้องนั่งส่วนกลางทุกวัน		รูป 3-12
