รายงานผลการปฏิบัติตามมาตรการป้องกันและแก้ไขผลกระทบสิ่งแวดล้อม
และมาตรการติดตามตรวจสอบผลกระทบสิ่งแวดล้อม
(ระยะดำเนินการ)
ระหว่างเดือน มกราคม ถึง มิถุนายน พ.ศ. 2568

โครงการก่อสร้างอาคารสำนักงานใหญ่ ตลาดหลักทรัพย์แห่งประเทศไทย
เจ้าของโครงการ ตลาดหลักทรัพย์แห่งประเทศไทย
ที่ตั้ง เลขที่ 93 ถนนรัชดาภิเษก แขวงดินแดง เขตดินแดง กรุงเทพมหานคร
โทรศัพท์ 02-009-9000

กรกฎาคม 2568

จัดทำโดย บริษัท ศูนย์วิเคราะห์น้ำ จำกัด
1/94 หมู่ที่ 5 ต.คานหาม อ.อุทัย จ.พระนครศรีอยุธยา 13210
โทรศัพท์ : 035-800593, 035-226382-3 โทรสาร : 035-800594

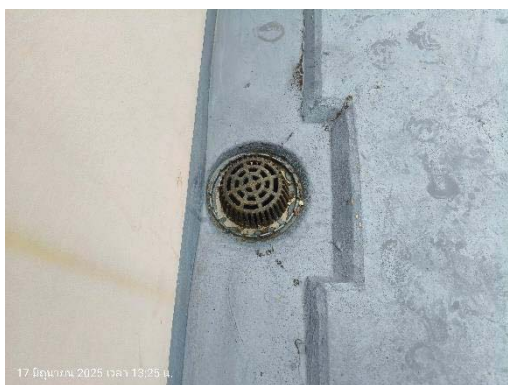
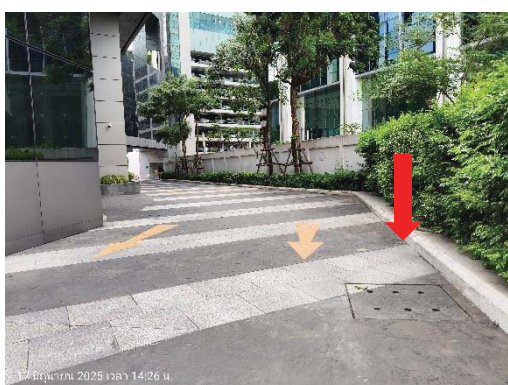
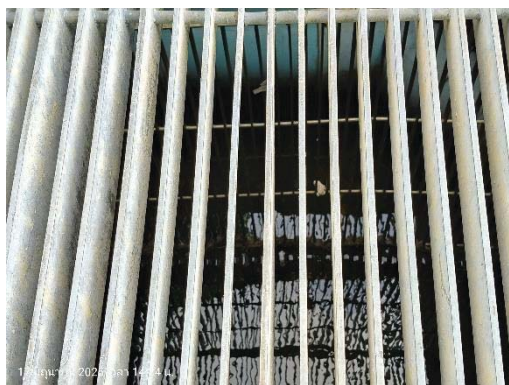
ภาพที่ 1.3.4-1 การระบายน้ำและป้องกันน้ำท่วม

ระบบระบายน้ำของโครงการถูกแบ่งออกเป็น 2 ระบบ คือระบบระบายน้ำฝนและระบบระบายน้ำที่ผ่านการบำบัดแล้ว โดยระบบระบายน้ำฝน โครงการได้ติดตั้งหัวรับน้ำฝนชั้นดาดฟ้า ท่อระบายน้ำและบ่อบักน้ำรอบโครงการ เพื่อรวบรวมน้ำฝนให้ไหลเข้าสู่บ่อหน่วงน้ำที่มีขนาดความจุ 170 ลูกบาศก์เมตร ก่อนระบายออกนอกโครงการ ส่วนน้ำฝนส่วนเกินที่กักเก็บไว้ในบ่อหน่วงน้ำของโครงการจะถูกปั๊มกลับเข้าสู่ถังน้ำใสของโครงการ เพื่อนำไปเข้าสู่ระบบกรองน้ำและหมุนเวียนไปใช้ในการรดน้ำต้นไม้และเติมระบบปรับอากาศต่อไป และระบบระบายน้ำที่ผ่านการบำบัดแล้ว เมื่อน้ำเสียภายในอาคารผ่านการบำบัดแล้วจะไหลเข้าสู่ถังน้ำใสและจะส่งเข้าสู่ระบบกรองน้ำ เพื่อหมุนเวียนกลับมาใช้เติมระบบปรับอากาศและรดน้ำต้นไม้ในพื้นที่โครงการ โดยจะไม่ปล่อยทิ้งออกสู่ภายนอกโครงการ โดยปัจจุบันระบบระบายน้ำภายในโครงการมีการทำงานได้อย่างมีประสิทธิภาพ

ท่อรับน้ำฝนบนอาคาร

ท่อระบายน้ำฝน (RL)

ท่อระบายน้ำและบ่อบักน้ำรอบโครงการ

บ่อหน่วงน้ำ

ตะแกรงดักขยะบ่อสุดท้ายก่อนออกจากโครงการ

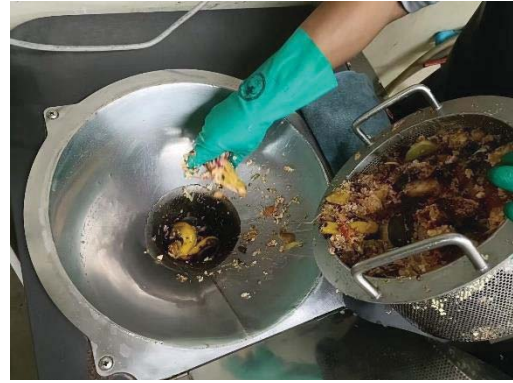
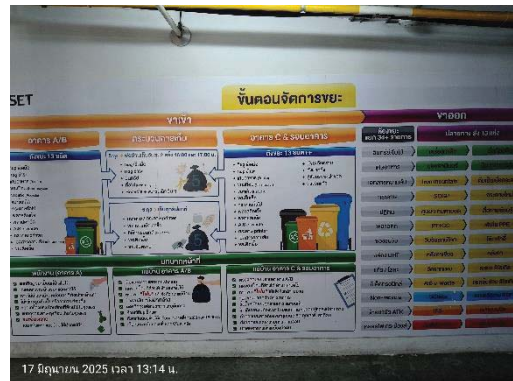
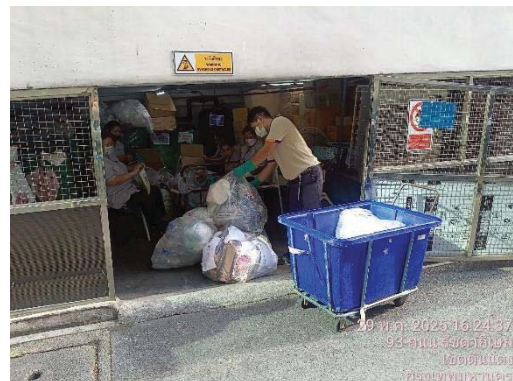
ภาพที่ 1.3.5-1 (ต่อ) การจัดการมูลฝอย

จุดคัดแยกขยะ

ป้ายกิจกรรมเกี่ยวกับการจัดการมูลฝอย

การรวบรวมและขนย้ายมูลฝอยภายในโครงการ

การทำความสะอาดห้องพักมูลฝอยรวม

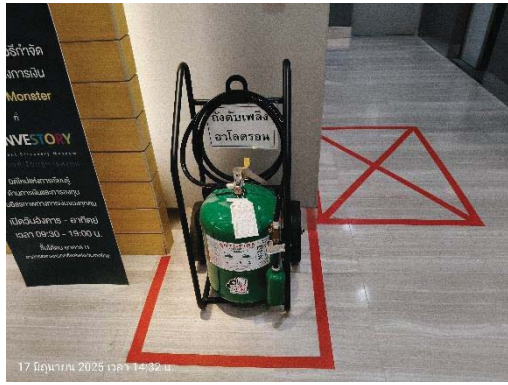
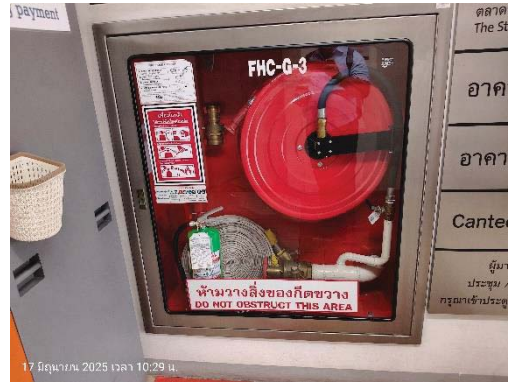
ภาพที่ 1.3.7-1 (ต่อ) ระบบป้องกันอัคคีภัย

ถังดับเพลิง

ตู้เก็บสายฉีดน้ำดับเพลิง (Fire Hose Cabinet)

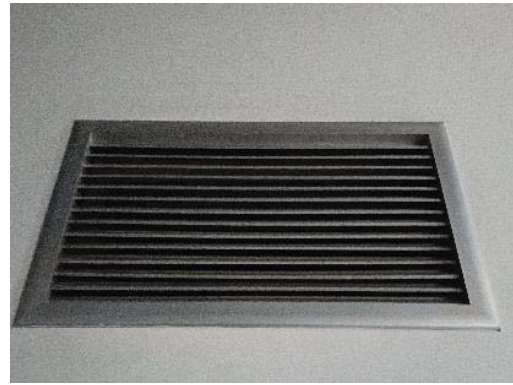
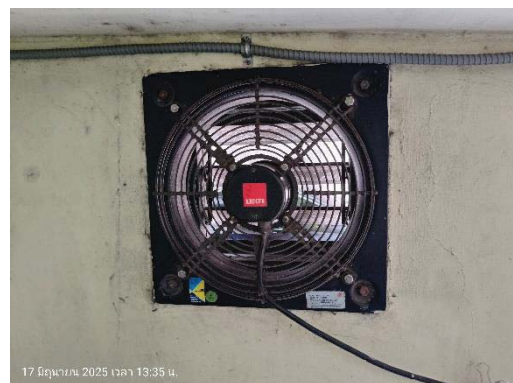
ภาพที่ 1.3.9-1 ระบบระบายอากาศ

ช่องอัดอากาศบันไดหนีไฟ

พัดลมระบายอากาศที่จอดรถ

พัดลมระบายอากาศภายในห้อง

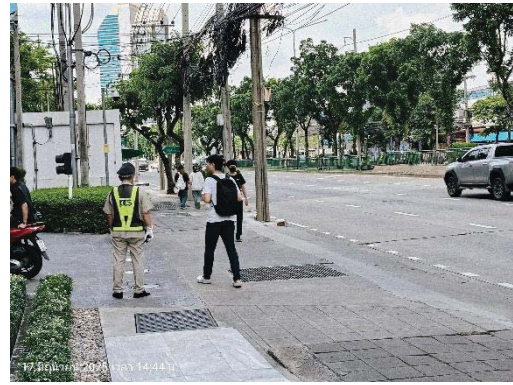
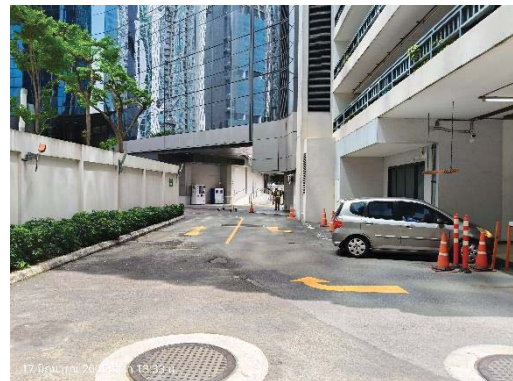
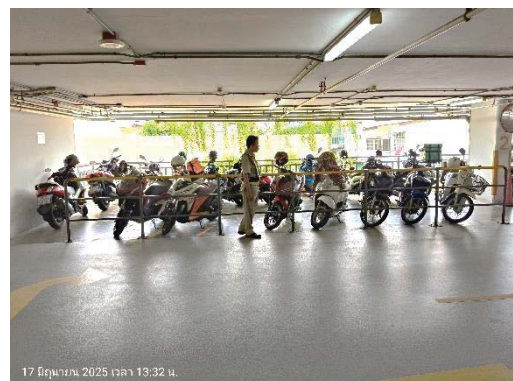
ภาพที่ 1.3.10-1 ระบบการจราจรและพื้นที่จอดรถ

โครงการมีทางเข้า-ออก พื้นที่โครงการหลักบริเวณข้างหน้าโครงการ 1 จุด ใช้เป็นช่องทางเข้า 1 ช่องทางและช่องทางออก 1 ช่องทาง และทางเข้า-ออกทางด้านหลังโครงการ ซึ่งจะเป็นทางเข้า-ออกที่ใช้ในกรณีฉุกเฉิน จำนวน 1 จุด มีการจัดระบบการจราจรภายในโครงการเป็น 2 แบบ ได้แก่ 1) ถนนรอบอาคาร มีความกว้างประมาณ 6 เมตร สำหรับเป็นทางวิ่งวนรอบอาคารและใช้เป็นทางวิ่งรถดับเพลิง โดยทางเดินรถบริเวณทิศเหนือของโครงการที่จะเข้าสู่ชั้นที่จอดรถยนต์บนอาคารเป็นแบบเดินรถสองทาง (Two-way Traffic) นอกเหนือจากทางเดินรถบริเวณดังกล่าวได้จัดระบบการเดินรถเป็นแบบเดินรถทางเดียว (One-way Traffic) 2) ถนนภายในอาคารชั้นที่จอดรถ มีความกว้างประมาณ 6 เมตร จัดระบบการจราจรเป็นแบบเดินรถสองทาง (Two-way Traffic) เพื่อเป็นทางวิ่งเข้าสู่ชั้นจอดรถอื่นๆ ภายในอาคาร โดยโครงการมีการติดตั้งป้ายด้านจราจรและทิศทางการเดินรถบนพื้นทางอย่างชัดเจน สำหรับพื้นที่จอดรถ ปัจจุบันโครงการมีพื้นที่จอดรถทั้งสิ้น 487 คัน มีการใช้ระบบอัจฉริยะแนะนำที่จอดรถแบบนับจำนวนตามช่องจอดรถและแสดงผลจำนวนที่ว่างในพื้นที่จอดรถให้ทราบผ่านจอ LCD ที่ติดตั้งไว้บริเวณชั้นที่ 1 และชั้นจอดรถ เพื่อเพิ่มความสะดวกให้แก่ผู้ใช้รถที่จะนำรถเข้าจอดในพื้นที่จอดรถของโครงการ ทั้งยังจัดให้มีเจ้าหน้าที่ประจำพื้นที่จอดรถทุกชั้น ประจำจุดทางแยก และบริเวณทางเข้า-ออกโครงการ เพื่ออำนวยความสะดวกและป้องกันการเกิดอุบัติเหตุให้กับรถที่สัญจรภายในโครงการและรถที่จะเข้า-ออกโครงการ

ทางเข้า-ออกโครงการและเจ้าหน้าที่อำนวยความสะดวก

ถนนรอบโครงการ

เจ้าหน้าที่ประจำจุดทางแยก

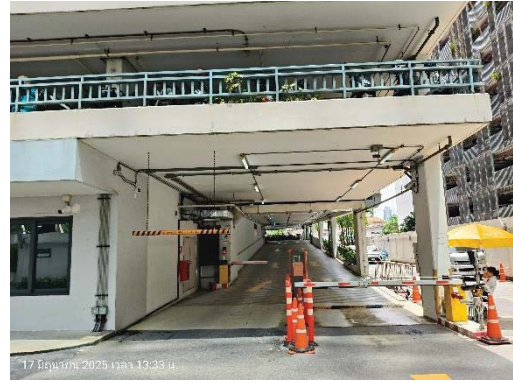
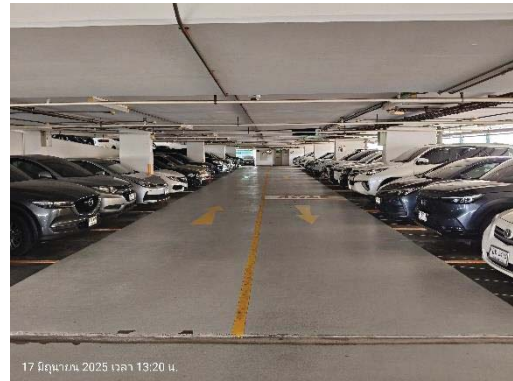
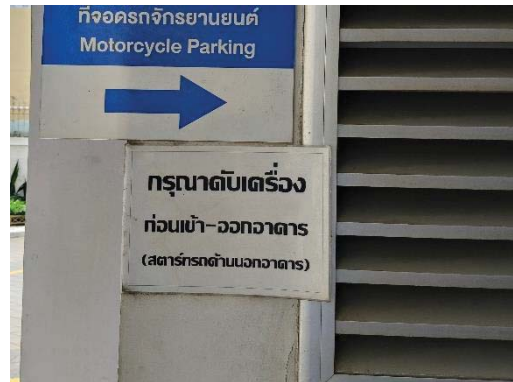
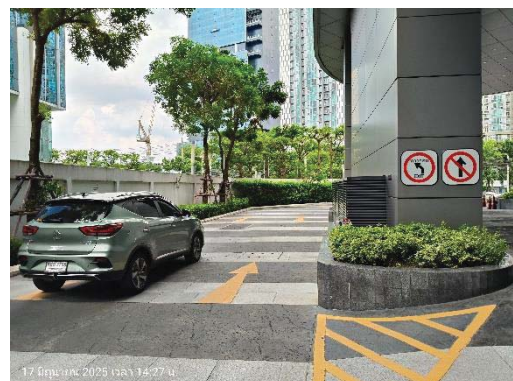
ภาพที่ 1.3.10-1 (ต่อ) ระบบการจราจรและพื้นที่จอดรถ

พื้นที่อาคารจอดรถของโครงการ

กระจกโค้งบริเวณทางแยก

ป้ายเตือน “กรุณาดับเครื่องยนต์”

ป้ายสัญลักษณ์ทางด้านจราจร
