รายงานผลการปฏิบัติตามมาตรการป้องกันและแก้ไขผลกระทบสิ่งแวดล้อม
และมาตรการติดตามตรวจสอบผลกระทบสิ่งแวดล้อม
(ระยะดำเนินการ)
ระหว่างเดือน มกราคม ถึง มิถุนายน พ.ศ. 2568

โครงการ พลัม คอนโด แจ้งวัฒนะ (ในส่วนของ เฟส 3)
เจ้าของโครงการ นิติบุคคลอาคารชุด พลัม คอนโด แจ้งวัฒนะ สเตชั่น เฟส 3
ที่ตั้งเลขที่ 347 แจ้งวัฒนะซอย 1 ถนนแจ้งวัฒนะ แขวงตลาดบางเขน
เขตหลักสี่ กรุงเทพมหานคร 10210 โทรศัพท์ 02-494-9136

กรกฎาคม 2568

**รายงานผลการปฏิบัติตามมาตรการป้องกันและแก้ไขผลกระทบสิ่งแวดล้อม
และมาตรการติดตามตรวจสอบผลกระทบสิ่งแวดล้อม
โครงการ พหลิม คอนโด แจ้งวัฒนะ (เฉพาะเฟส 3)**

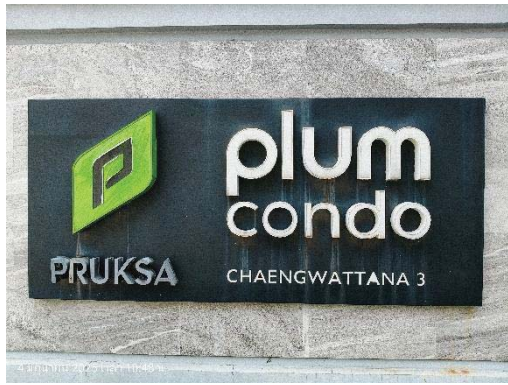
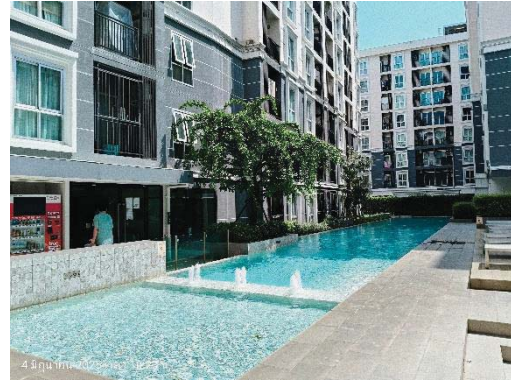
ภาพที่ 1.2-2 สภาพปัจจุบัน

โครงการ พหลิม คอนโด แจ้งวัฒนะ สเตชั่น เฟส 3 ตั้งอยู่เลขที่ 347 แจ้งวัฒนะซอย 1 ถนนแจ้งวัฒนะ แขวงตลาดบางเขน เขตหลักสี่ กรุงเทพมหานคร ประกอบด้วยอาคารชุดพักอาศัย สูง 8 ชั้น จำนวน 5 อาคาร (อาคาร H – L เปลี่ยน ชื่อ เป็นคาร A-E) มีห้องพัก อาศัยรวมทั้งสิ้น 1,156 ห้อง ห้องชุดเพื่อการพาณิชย์ (ร้านค้า) 17 ห้อง และที่จอดรถ 358 คัน พร้อมสิ่งอำนวยความสะดวก สระว่ายน้ำ และห้องออกกำลังกาย (ภาพที่ 1.2-2)

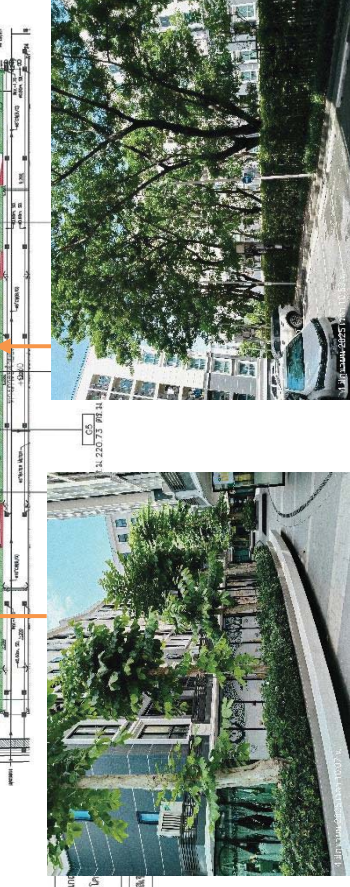
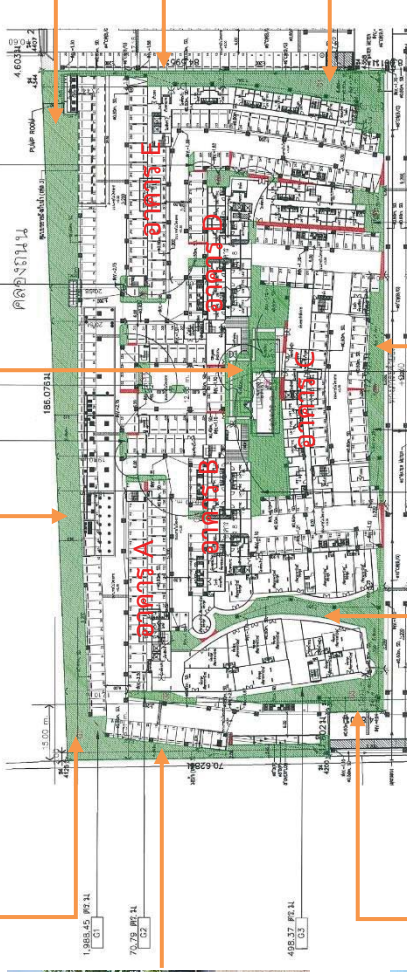
ภาพที่ 1.3.4-1 พื้นที่สีเขียวชั้น 1 เฟส 3

โครงการ พหลิม คอนโด แจ้งวัฒนะ สเตชั่น เฟส 3 จัดให้มีพื้นที่สีเขียวชั้น1 ประมาณ 3,525 ตร.ม. และพื้นที่สีเขียวชั้น หลังคา 776 ตร.ม.

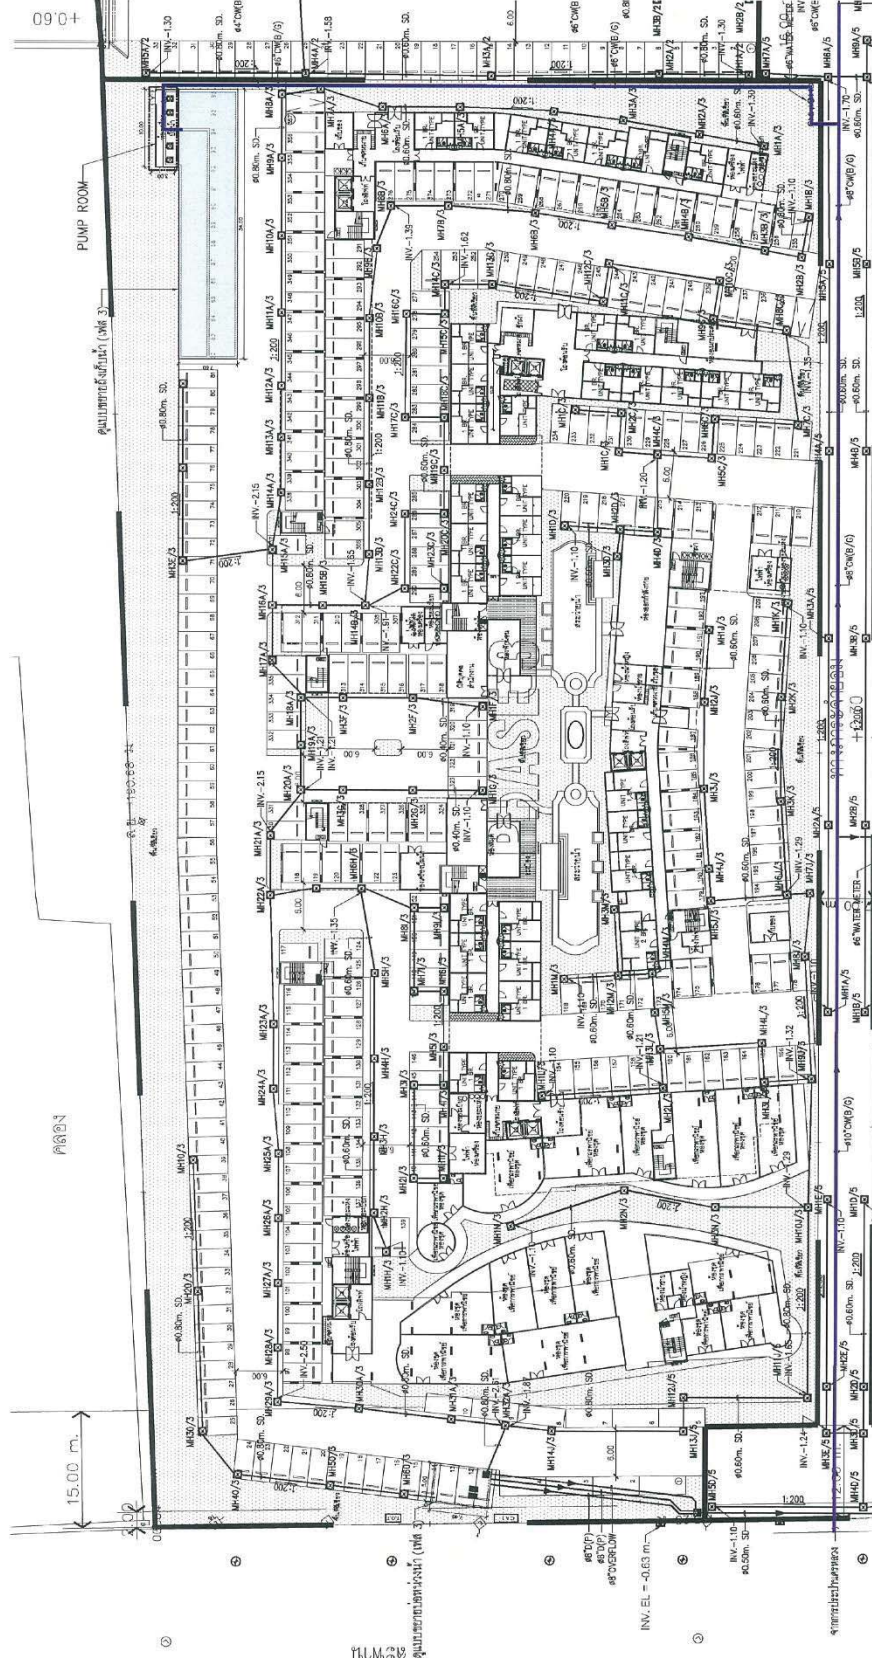
ภาพที่ 1.3.5-2 ฟังก์ชันระบบสุขภาพภิบาล (เฟส 3) (อาคาร L=A K=B J=C I=D H=E)

โครงการเฟส 3 รับน้ำจากการประปานครหลวง สำนักงานประปาสาขาประจวบฯ มีการใช้น้ำประมาณ 740.92 ลบ.ม./วัน โดยมีความจุถังเก็บน้ำชั้นใต้ดิน 663 ลบ.ม. ชั้นดาดฟ้า อาคาร D E อาคารละ 2 ถัง ถังละ 25 ลบ.ม อาคาร C จำนวน 4 ถัง ความจุ 10 ลบ.ม อาคาร A B อาคารละ 2 ถัง ถังละ 25 ลบ.ม รวม 903 ลบ.ม (รวมสำรองน้ำดับเพลิง 22.5 ลบ.ม.)

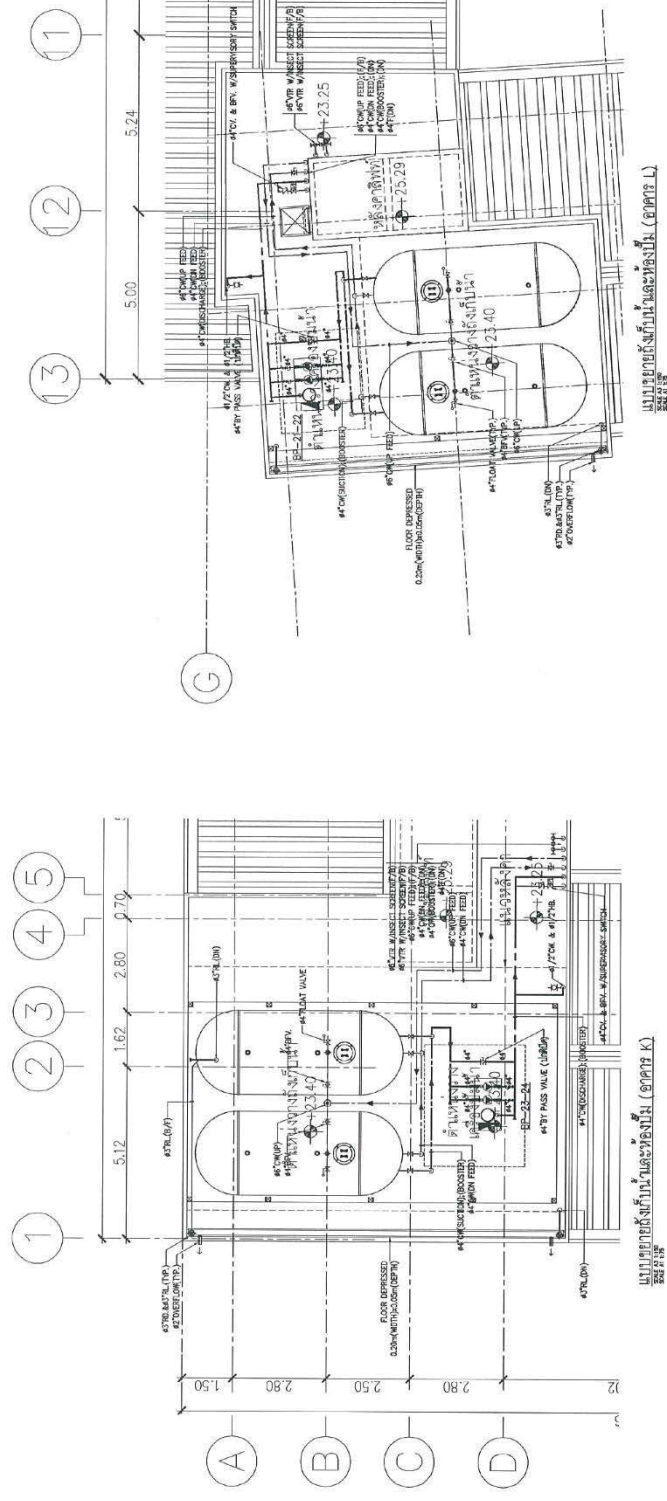
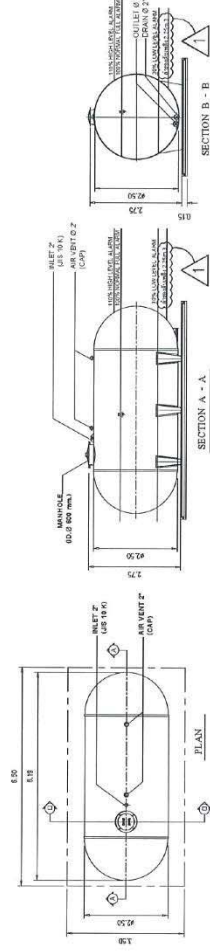
ภาพที่ 1.3.5-3 (ต่อ) ถังเก็บน้ำขจัดมูล (เฟส 3) (อาคาร L=A K=B J=C I=D H=E)

แบบขยายถังเก็บน้ำและขจัดมูล 20.25m.3 (อาคาร K,L)

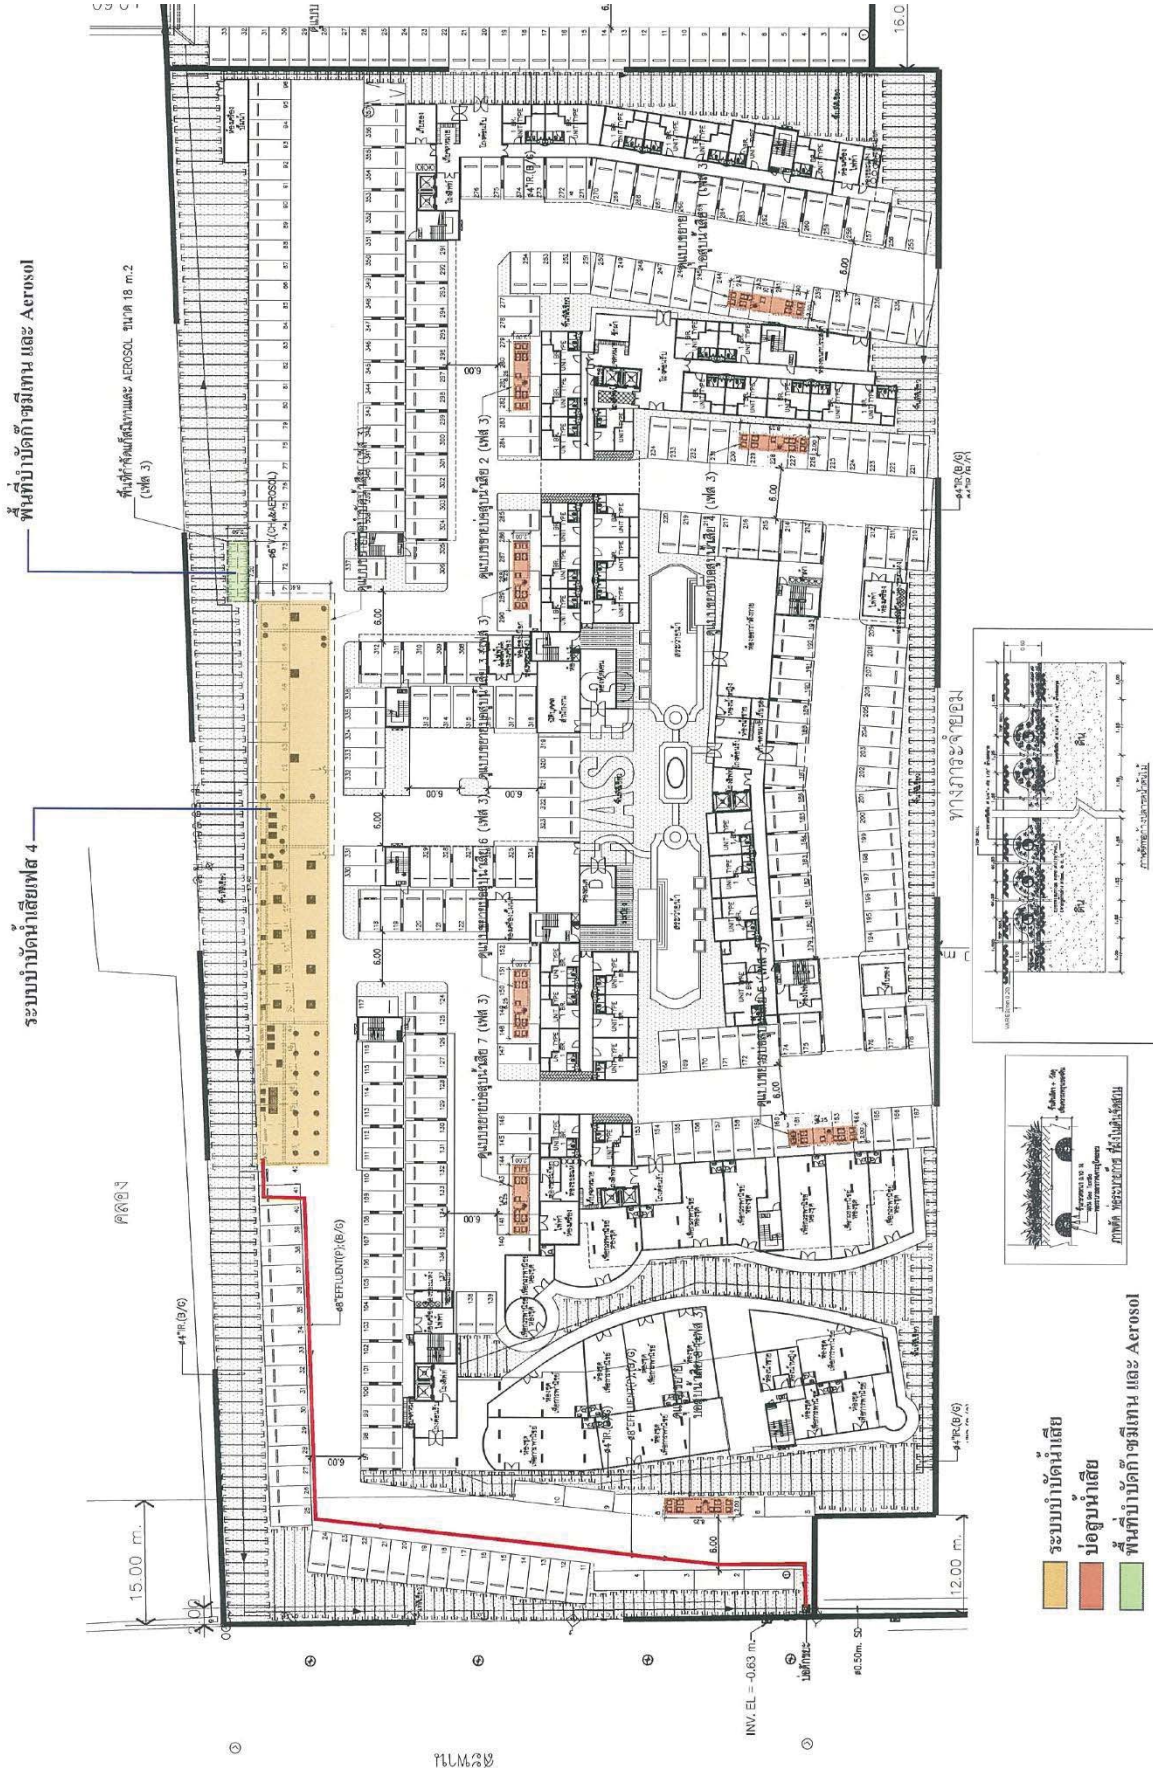
ภาพที่ 1.3.6-2 ผังบริเวณระบบสุขาภิบาลน้ำเสีย เฟส 3

โครงการ จัดให้มีท่อรวมรวมน้ำเสีย และ สิ่งปฏิกล ประกอบด้วย ท่อน้ำเสีย (W) ท่อสิ่งปฏิกล (S) ท่อน้ำเสียจากห้องครัว (K)) โดยน้ำเสียที่เกิดจากแต่ละอาคารจะไหลมายังบ่อสูบน้ำเสีย ประจำอาคาร (อาคารละ 2 บ่อ) และสูบไปยังระบบบำบัดน้ำเสียแบบ Activated Sludge บริเวณ ใต้ถนนที่จอดรถ อาคาร A – E โดย ทางโครงการยังไม่แนใจว่ามีระบบบำบัดละอองน้ำเสีย ระบบบำบัดกำจัดก๊าซมีเทน และระบบนำน้ำที่ผ่านการบำบัดแล้วมารดน้ำต้นไม้

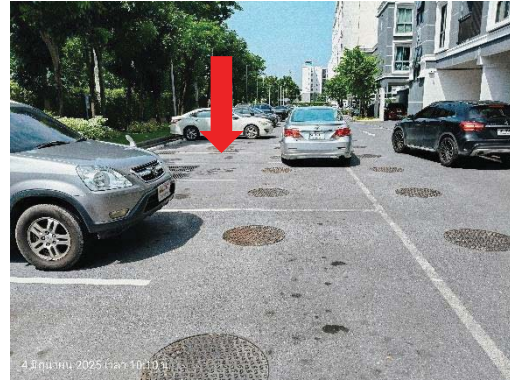
ที่ตั้งระบบบำบัดน้ำเสีย

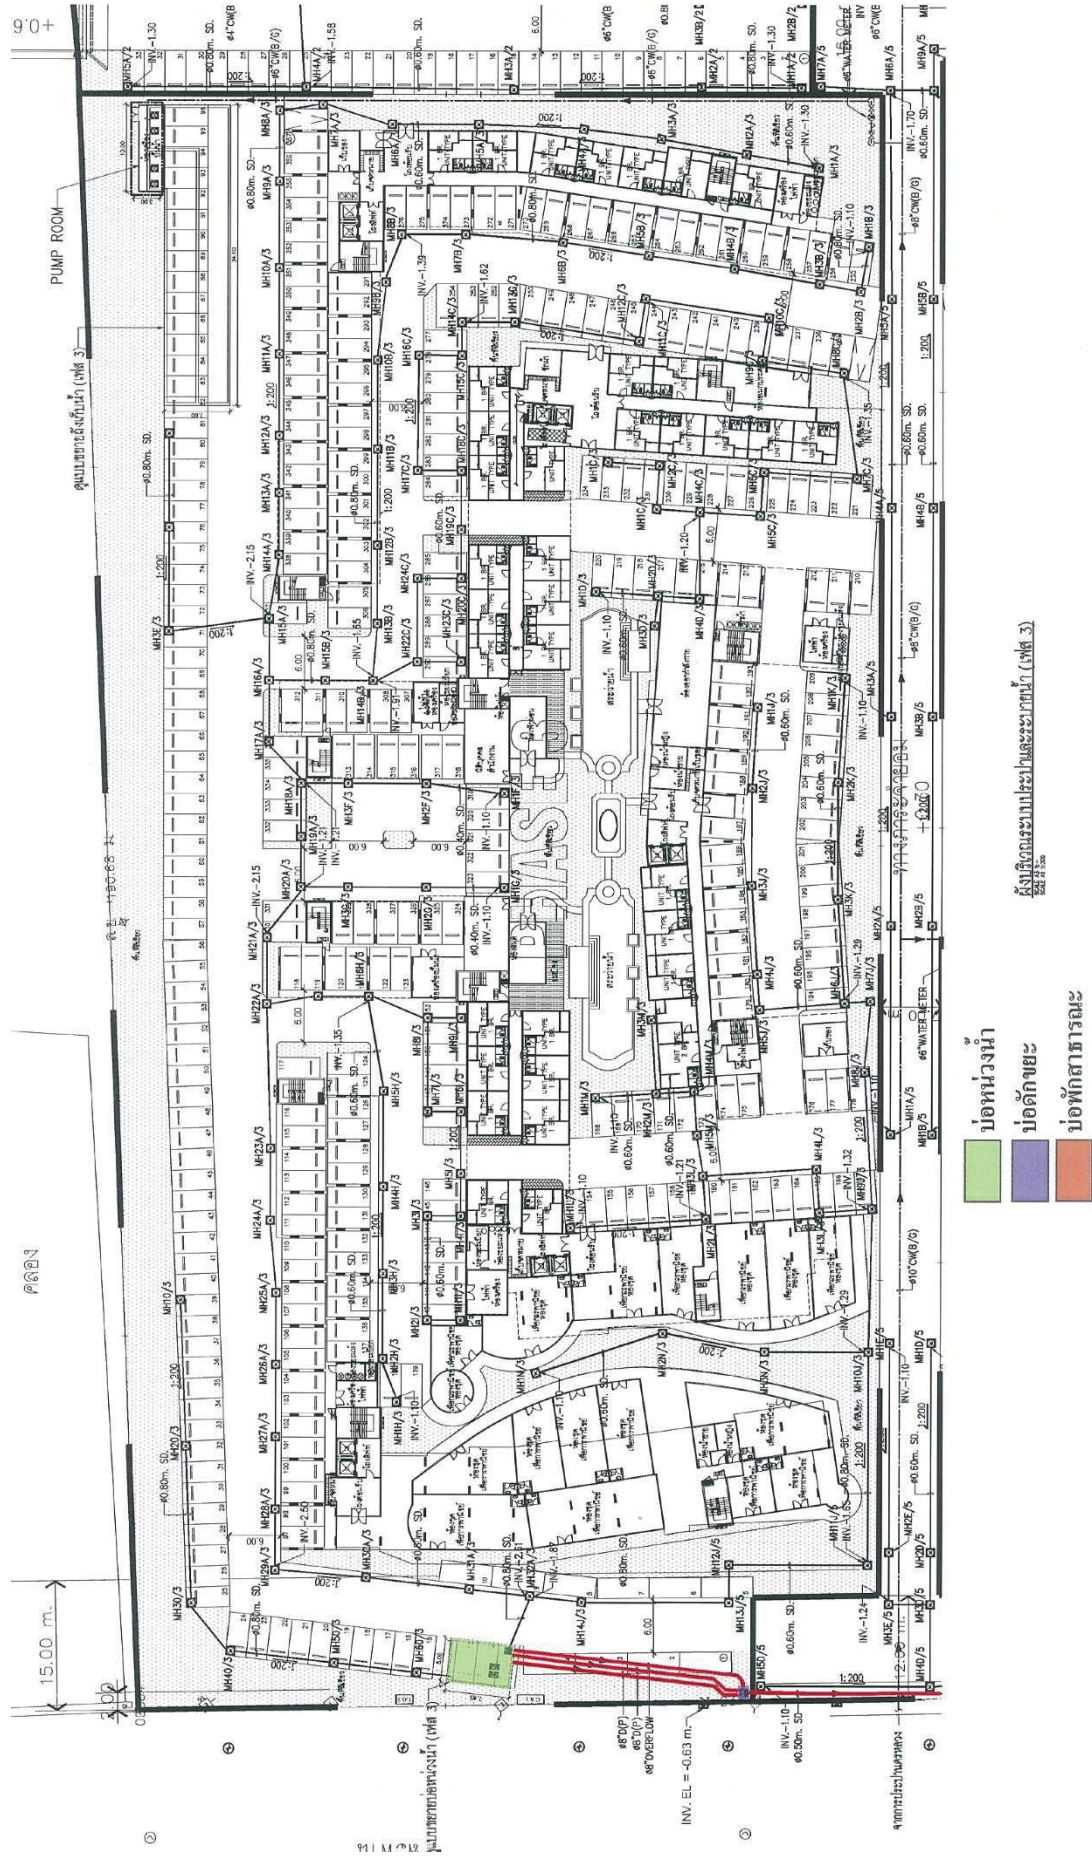
ภาพที่ 1.3.7-2 ภาพรวมผังบริเวณระบบระบายน้ำ เฟส 3

โครงการมี ท่อระบายน้ำแยกกันระหว่างน้ำฝนและน้ำเสีย โดยน้ำฝนชั้นหลังคาจะไหลผ่านท่อ RL ไปยังรางระบายน้ำ และ บ่อดักน้ำฝน ที่มีอยู่รอบโครงการ และไหลไปยังบ่อหน่วงน้ำก่อนที่จะไหลล้นออกนอกโครงการ

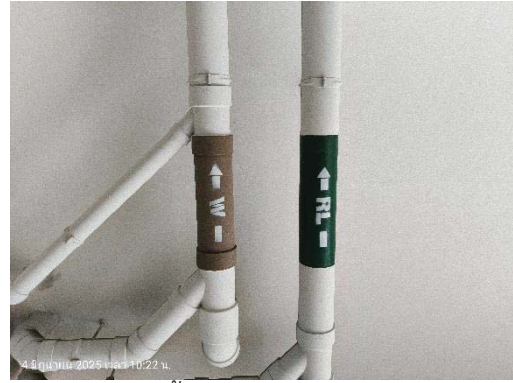
ท่อระบายน้ำฝนจากจากบนอาคาร (RL)

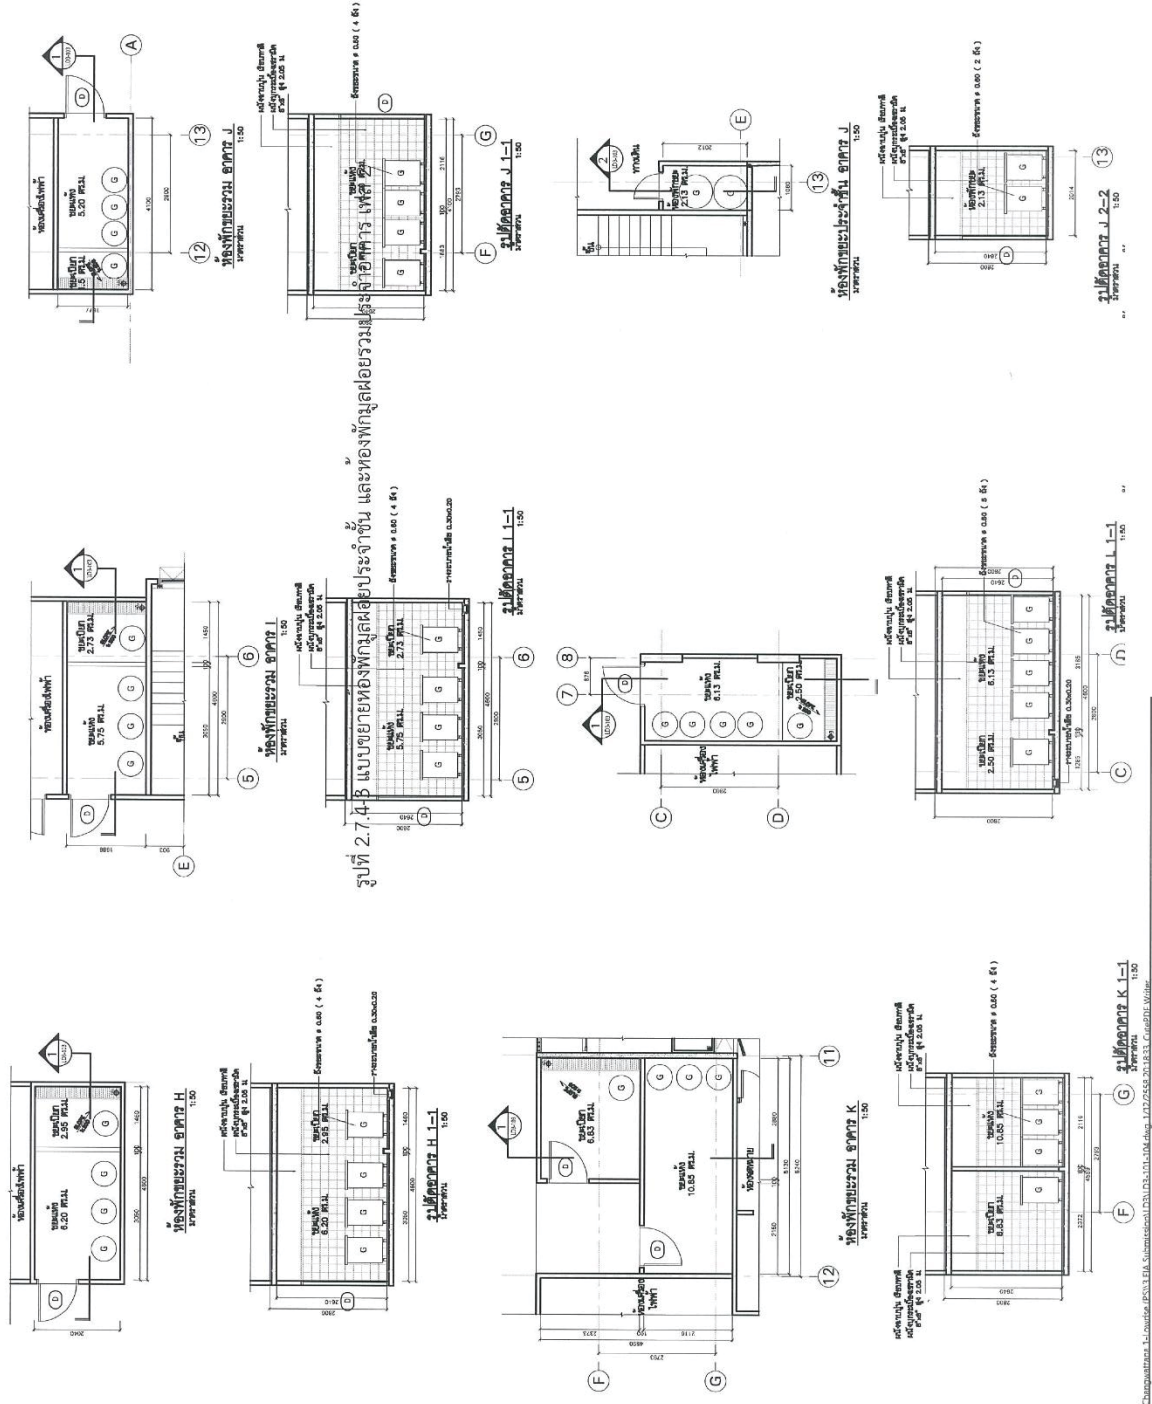
ภาพที่ 1.3.8-2 แบบขยายห้องพักผู้สลับอยู่ประจำชั้น และห้องพักผู้สลับอยู่รวมประจำอาคาร เฟส 3

โครงการจัดให้มีห้องพักขยะประจำชั้นตั้งแต่ชั้นที่ 1 ถึงชั้นที่ 8 จำนวน 1 ห้อง/ชั้น ในแต่ละอาคาร ภายในห้องพักขยะจะมีถังขยะขนาด 240 ลิตร จำนวน 1 ถัง ส่วนบริเวณพื้นที่ส่วนกลางชั้นล่างจัดให้มีถังขยะ ขนาด 240 ลิตร จำนวน 3 ถัง แยกเป็น ขยะเปียก ขยะแห้ง และ ขยะอันตราย และจัดให้มีห้องพักขยะรวม บริเวณด้านหน้าโครงการ ขนาด 6 x 6 x 2 เมตร โดยจะมีรถเก็บขยะของสำนักงานเขต เข้ามาเก็บ สัปดาห์ละ 3 ครั้ง

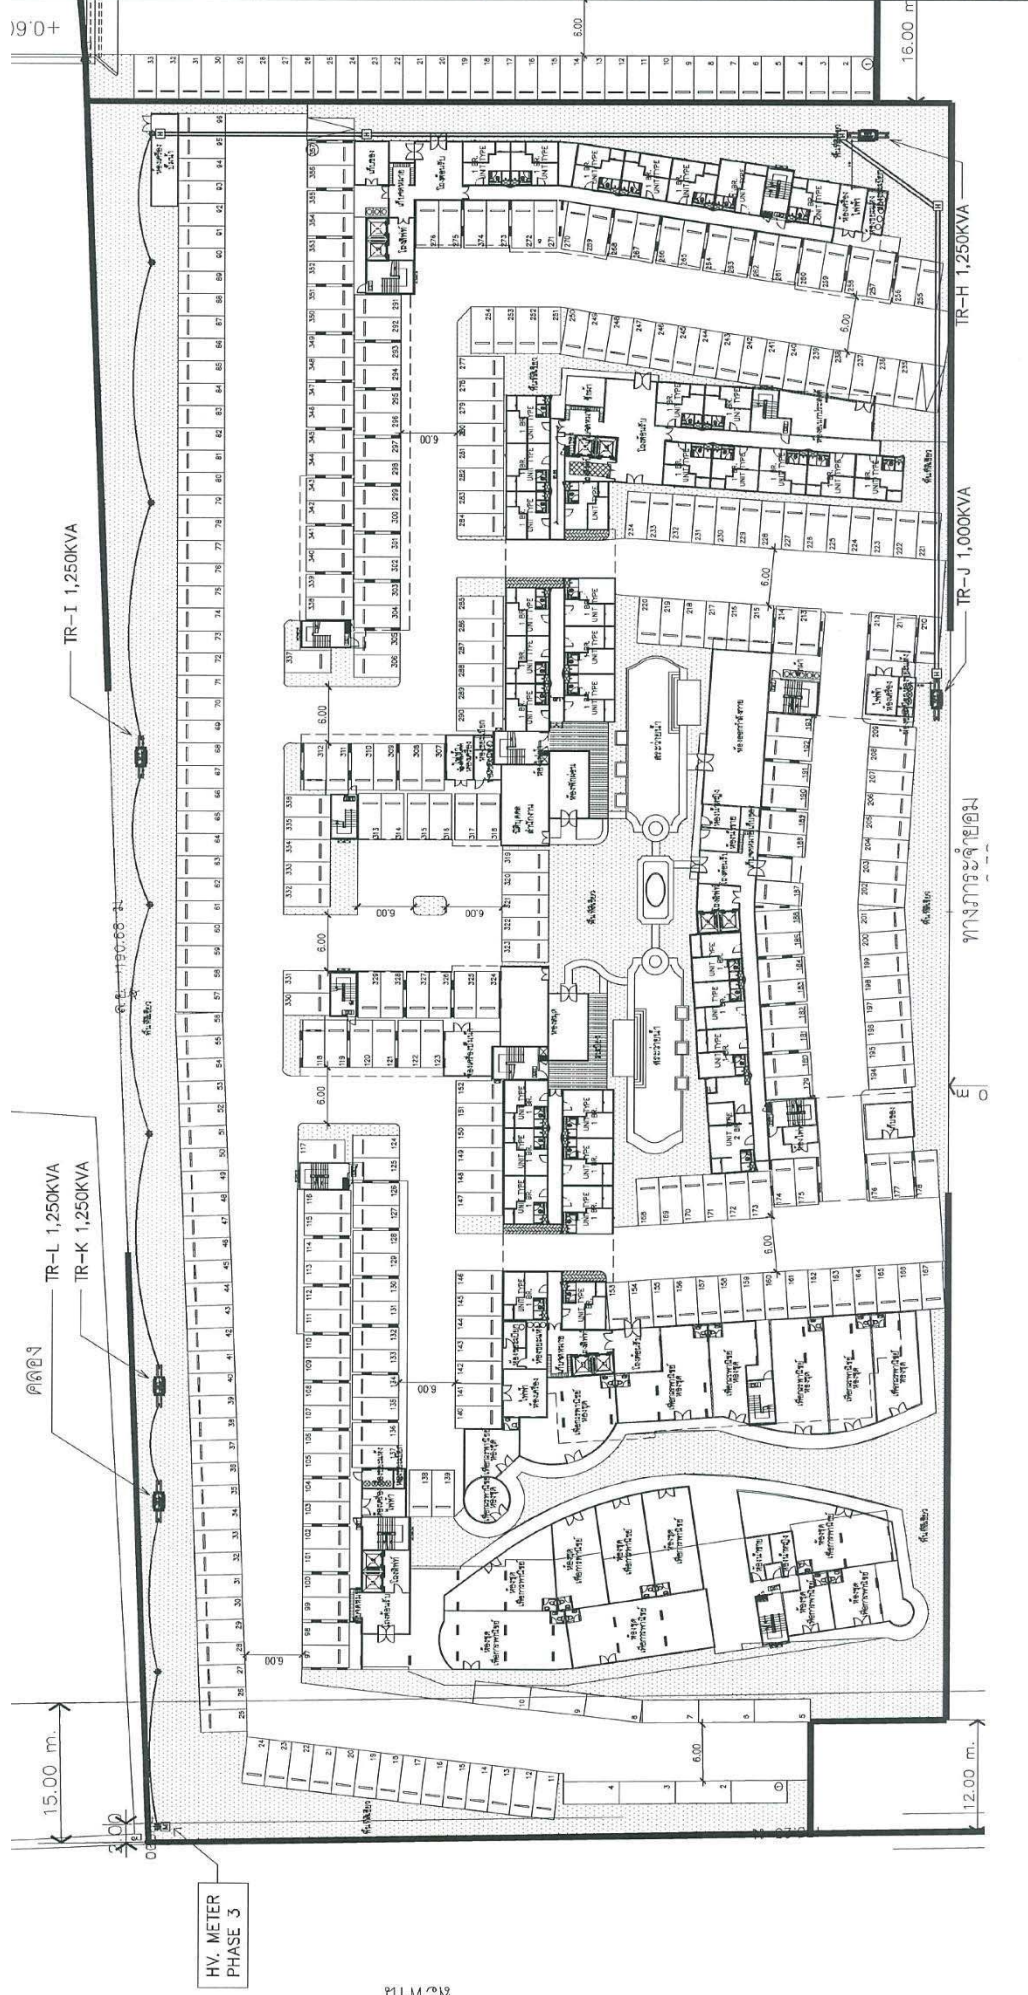
ภาพที่ 1.3.9-1ผังบริเวณระบบไฟฟ้าหลัก เฟส 3

โครงการได้รับบริการไฟฟ้าจากการไฟฟ้านครหลวง (กฟน.) เข้าสู่หม้อแปลงไฟฟ้าชนิด Oil Type ไปยังแผงจ่ายไฟฟ้าหลัก (Main Distribution Board, MDB) ของแต่ละอาคารเพื่อกระจายไฟฟ้าไปยังส่วนต่างๆภายใน อาคารต่อไป สำหรับระบบไฟฟ้าสำรองได้ทำการติดตั้งไฟฟ้าแสงสว่างฉุกเฉิน ป้ายบอกทางออกและทางหนีไฟ สำหรับกรณีเกิดเหตุเพลิงไหม้ และมีการติดตั้งระบบป้องกันฟ้าผ่า

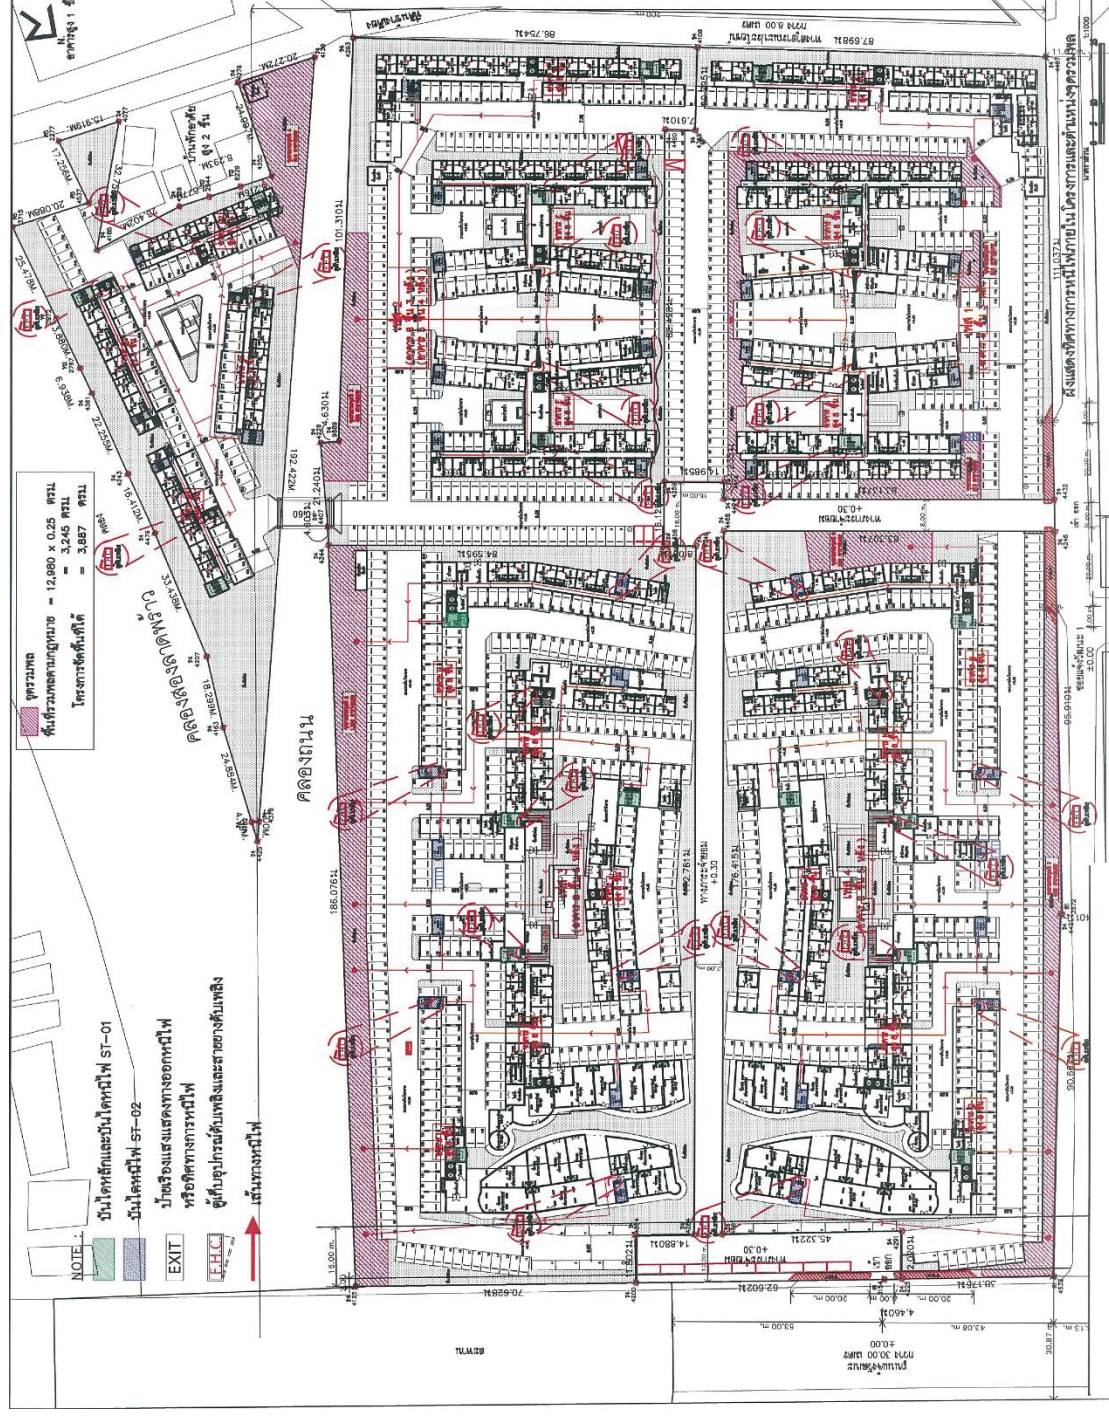
ภาพที่ 1.3.10-1 ระบบป้องกันอัคคีภัย

โครงการจัดให้มีระบบสัญญาณเตือนเหตุเพลิงไหม้ ได้แก่ แผงควบคุมระบบแจ้งเหตุเพลิงไหม้ (Fire Alarm Control Panel ; FCP), อุปกรณ์ส่งสัญญาณเตือนเพลิงไหม้ (Flashing Light), ชุดกดแจ้งเหตุแบบใช้มือ (Manual Station), เครื่องตรวจจับควัน (Smoke Detector), เครื่องตรวจจับความร้อน (Heat Detector) และ ป้ายบอกทางหนีไฟ (Fire Exit Sign) ส่วนระบบป้องกันอัคคีภัย ประกอบด้วย ท่อย่น, ตู้เก็บสายฉีดน้ำดับเพลิง (Fire Hose Cabinet) บันไดหนีไฟ อาคารละ 3 บันได, ไฟส่องสว่างฉุกเฉิน, ระบบป้องกันฝ้าผ้า และ จัดให้มีจุดรวมพล 1 จุด

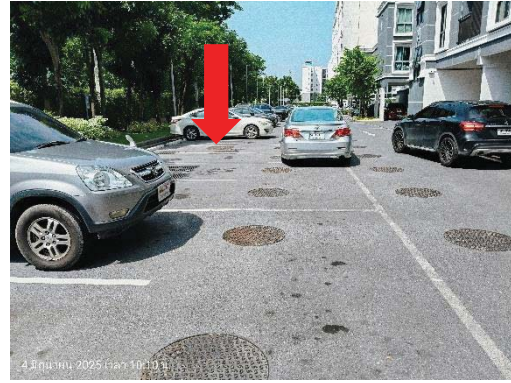
ที่ตั้งระบบบำบัดน้ำเสีย

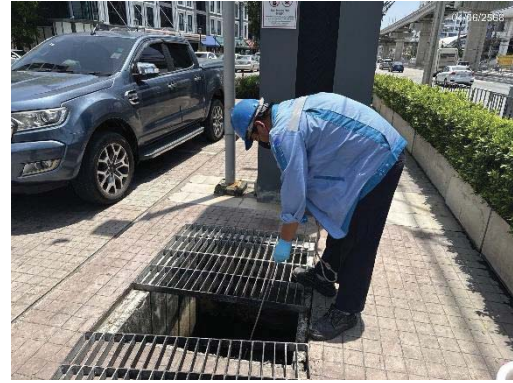
ตรวจสอบคุณภาพน้ำทิ้ง

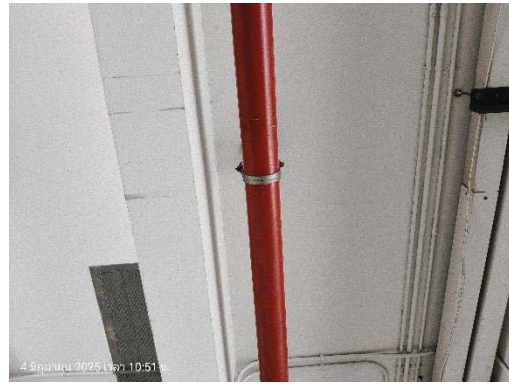
ท่อยื่น

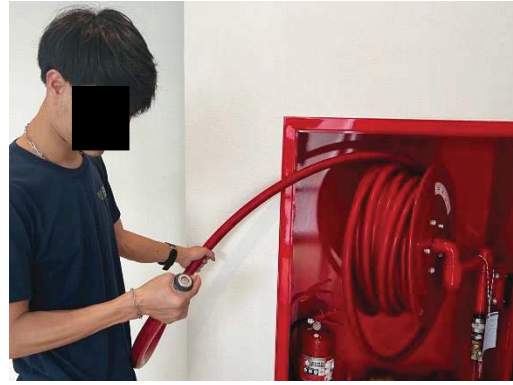
ตรวจสอบ สายยางดับเพลิง

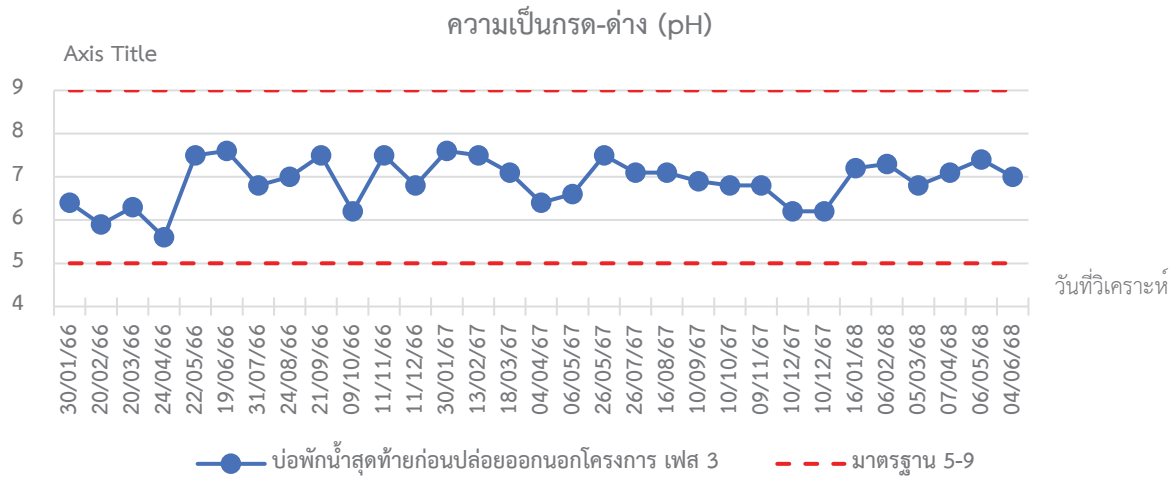
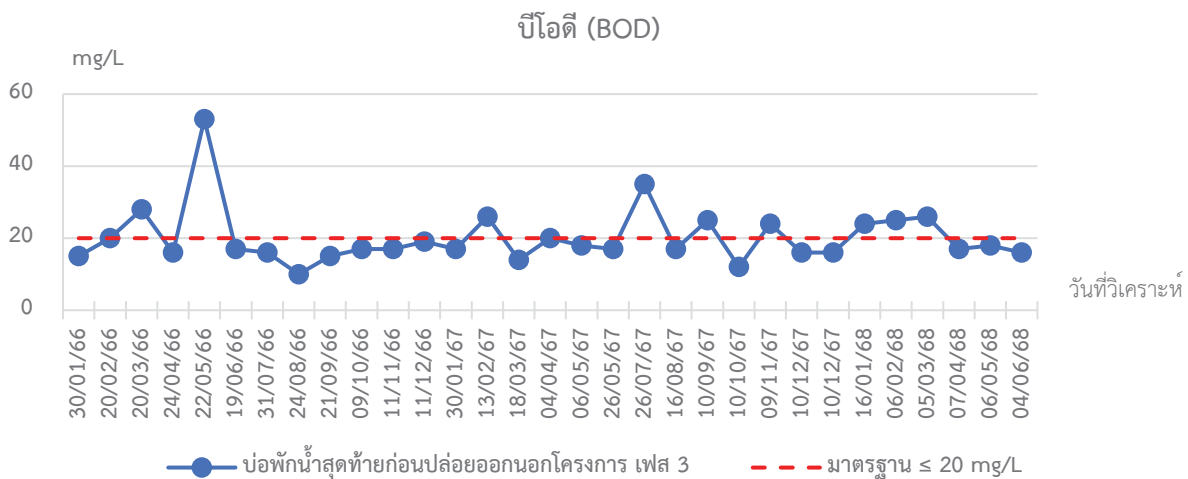
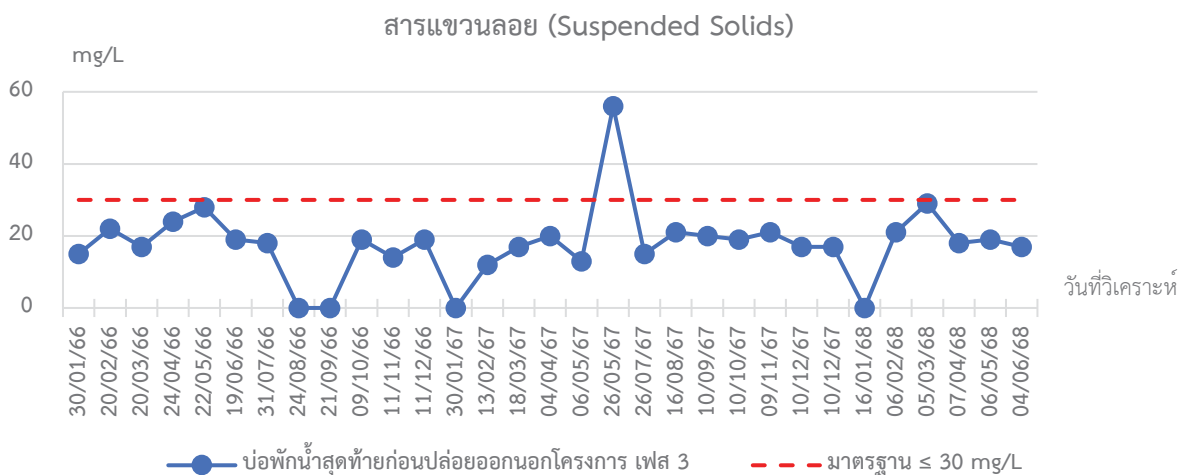
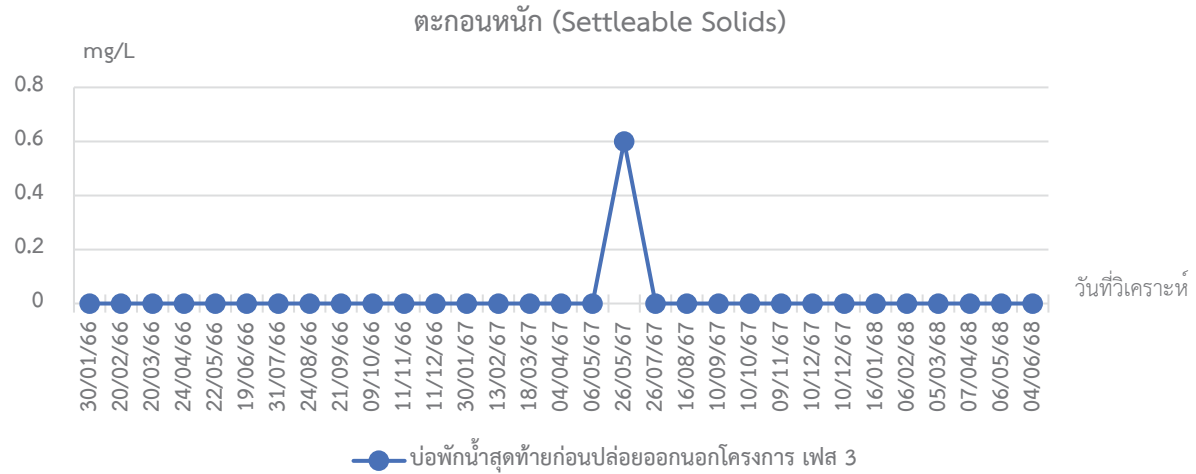
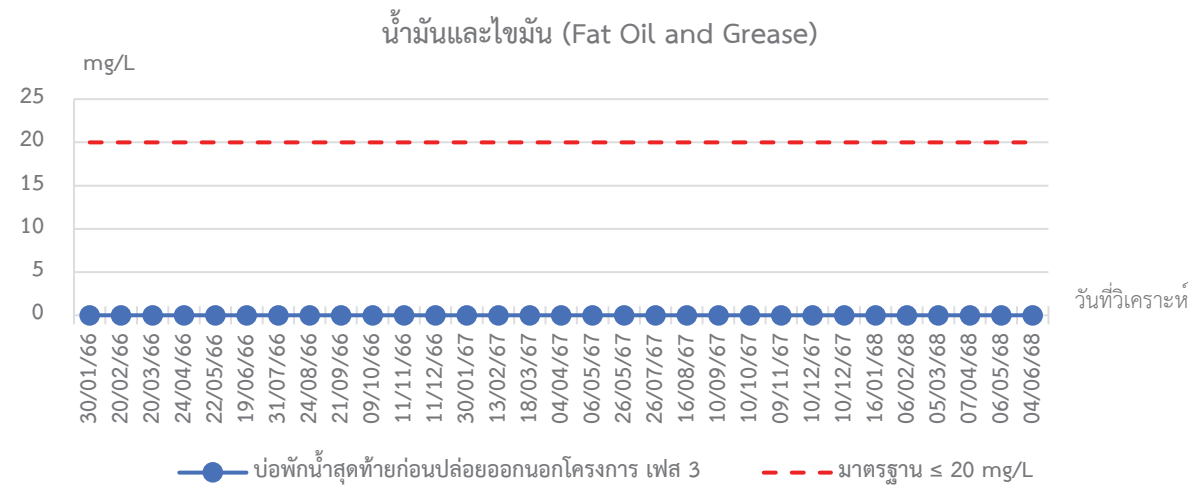
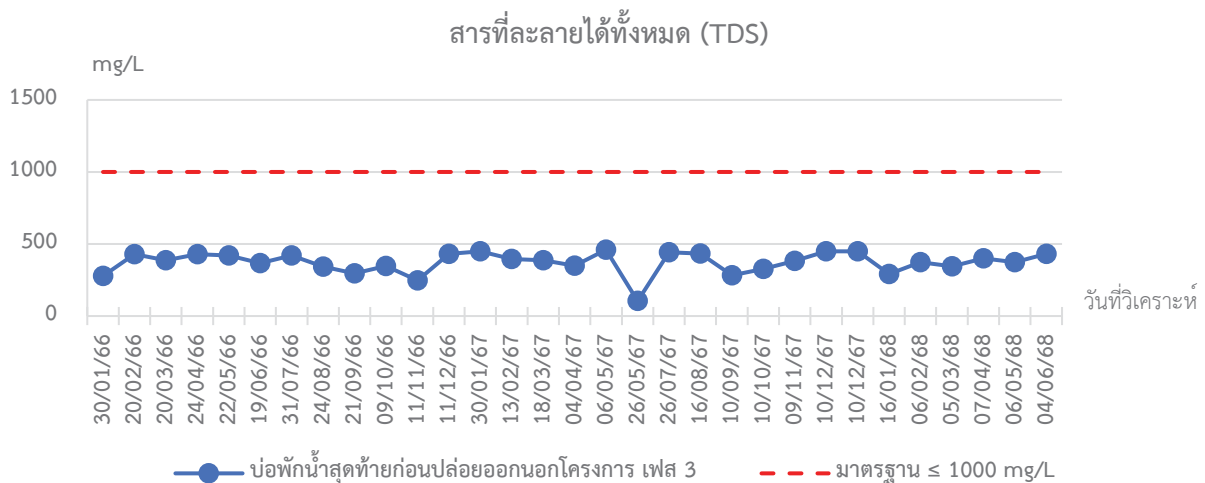
ภาพที่ 3.5.4-2 กราฟเปรียบเทียบคุณภาพน้ำทั้งย้อนหลัง

จุดเก็บตัวอย่าง	วัน/เดือน/ปี	ผลการวิเคราะห์							
		pH	BOD mg/L	SS mg/L	TDS mg/L	Settle able Solid ml/L	Oil & Grease mg/L	TKN mg/L	Sulfide mg/L
บ่อพักน้ำสุดท้าย ก่อนปล่อยออก นอกโครงการ	26/07/67	7.1	35	15	442	<0.1	<2	14	<0.10
	16/08/67	7.1	17	21	434	<0.1	<2	25	<0.10
	10/09/67	6.9	25	20	282	<0.1	<2	27	<0.10
	10/10/67	6.8	12	19	326	<0.1	<2	12	<0.10
	09/11/67	6.8	24	21	382	<0.1	<2	22	<0.10
	10/12/67	6.2	16	17	450	<0.1	<2	6	<0.10
	16/01/68	7.2	24	<10	292	<0.1	<2	16	<0.10
	06/02/68	7.3	25	21	374	<0.1	<2	13	<0.10
	05/03/68	6.8	26	29	344	<0.1	<2	14	<0.10
	07/04/68	7.1	17	18	400	<0.1	<2	14	<0.10
	06/05/68	7.4	18	19	374	<0.1	<2	23	<0.10
	04/06/68	7.0	16	17	432	<0.1	<2	11	<0.10
	มาตรฐาน*	5-9	≤ 20	≤ 30	≤ 1000	-	≤ 20	≤ 35	≤ 1.0
