รายงานผลการปฏิบัติตามมาตรการป้องกันและแก้ไขผลกระทบสิ่งแวดล้อม  
และมาตรการติดตามตรวจสอบผลกระทบสิ่งแวดล้อม  
(ระยะดำเนินการ)  
ระหว่างเดือน มกราคม ถึง มิถุนายน พ.ศ. 2568

โครงการ บริดจ์ นราธิวาส

เจ้าของโครงการ นิติบุคคลอาคารชุด บริดจ์ นราธิวาส

**รายงานผลการปฏิบัติตามมาตรการป้องกันและแก้ไขผลกระทบสิ่งแวดล้อม  
และมาตรการติดตามตรวจสอบผลกระทบสิ่งแวดล้อม  
โครงการ บริดจ์ นราธิวาส**

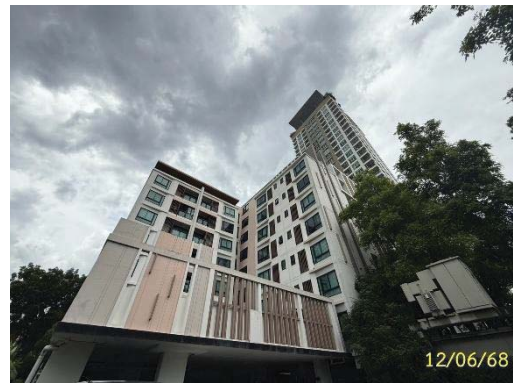
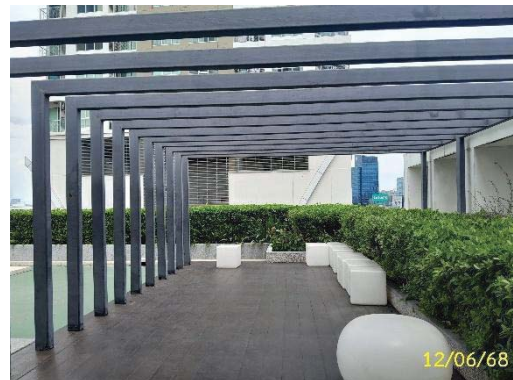
ภาพที่ 1.2-2 สภาพปัจจุบัน

- 1.2.7 ประเภทโครงการ : อาคารอยู่อาศัยรวม
- 1.2.8 สภาพปัจจุบัน : โครงการมีการก่อสร้างและเปิดใช้อาคารรวมไปถึงระบบสาธารณูปโภคทั้งหมด (ภาพที่ 1.2-2) และรายละเอียดการขออนุญาตก่อสร้าง และใบรับรองการก่อสร้าง (ดังภาคผนวก ข-2)

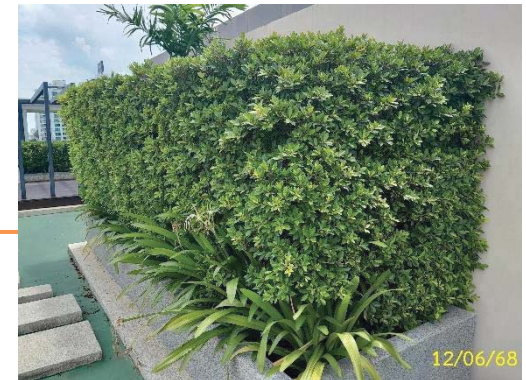
พื้นที่สีเขียวชั้นหลังคา  
ภาพที่ 1.3.3-1 (ต่อ) การจัดการพื้นที่สีเขียวภายในโครงการ

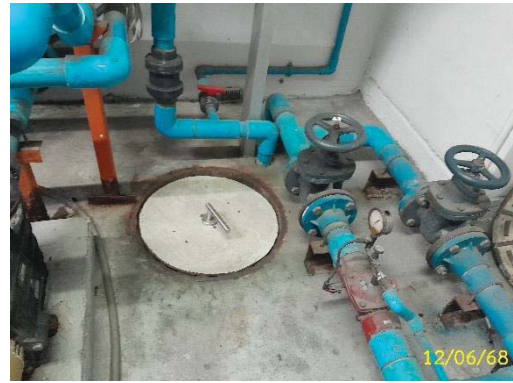
ถังเก็บน้ำชั้นใต้ดิน

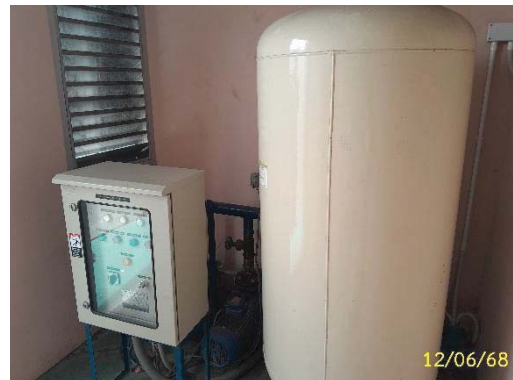
#### 1.3.4-1 ระบบน้ำใช้

Booster pump

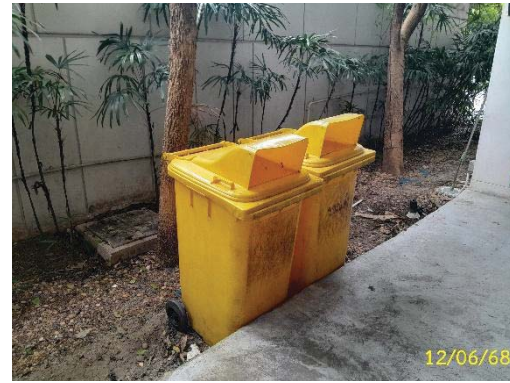
ปัจจุบันโครงการได้กำหนดให้บริเวณระหว่างบันไดหนีไฟและห้องเครื่องไฟฟ้าของชั้นที่ 2 ถึงชั้นที่ 8 เป็นพื้นที่สำหรับจัดเก็บขยะมูลฝอยของชั้นพักอาศัยจำนวน 1 ห้อง/ชั้น ซึ่งภายในประกอบด้วยถังรองรับมูลฝอยเปียกจำนวน 1 ถัง (ถังขนาด 120 ลิตร) โดยโครงการจะจัดให้มีเจ้าหน้าที่ทำการเก็บรวบรวมเป็นประจำทุกวัน (เวลาประมาณ 15.00 - 16.00 น.) ทั้งนี้มูลฝอยทั้งหมดจะถูกรวบรวมมายังบริเวณพื้นที่สีเขียวชั้นล่าง ซึ่งเป็นที่ตั้งของถังรองรับมูลฝอยรวมของโครงการ (พื้นที่เปิดโล่งมีได้อยู่ในห้อง) ซึ่งบริเวณดังกล่าวประกอบด้วยถังรองรับมูลฝอยจำนวน 4 ถัง (ถังละ 120 ลิตร แบ่งเป็นถังมูลฝอยเปียก 2 ถัง และถังมูลฝอยทั่วไป 2 ถัง) ทั้งนี้โครงการจัดให้มีการเก็บไปกำจัดโดยสำนักงานเขตยานนาวาทุกวัน โดยจัดเก็บเวลาประมาณ 24.00 - 1.00 น. อนึ่งผู้พัฒนาโครงการได้มีการก่อสร้างห้องพักมูลฝอยรวมของโครงการไว้ที่ชั้นที่ 1 ในบริเวณที่ถูกระบุในรายละเอียดโครงการเป็นที่เรียบร้อยแล้วซึ่งปัจจุบันพื้นที่ดังกล่าวได้มีการเปลี่ยนแปลงการใช้ประโยชน์จากห้องเก็บมูลฝอยรวมเป็นห้องเก็บสารเคมีสำหรับสระว่ายน้ำ และห้องพักแม่บ้าน อย่างไรก็ตามโดยรวมผลการดำเนินการจริงส่วนใหญ่ยังคงเป็นไปตามผลที่ได้จากการวิเคราะห์ผลกระทบสิ่งแวดล้อม แสดงดังภาพที่ 1.3.7-1

พื้นที่รองรับมูลฝอยรวม

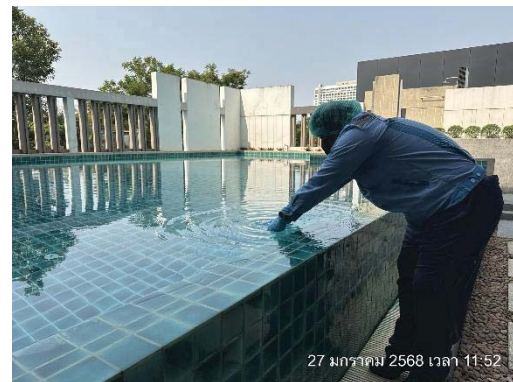
ภาพที่ 3.5.4-1 การเก็บตัวอย่างน้ำสระว่ายน้ำ

ตามมาตรการติดตามตรวจสอบผลกระทบสิ่งแวดล้อมโครงการ บริดจ์ นราธิวาส กำหนดให้มีการตรวจวิเคราะห์คุณภาพน้ำของสระว่ายน้ำแยกตามความถี่จำนวน 3 ความถี่ คือ 1. ความถี่วันละ 2 ครั้ง (ตรวจวิเคราะห์ค่าความเป็นกรด-ด่าง (pH) และคลอรีนอิสระ (Residual Chlorine)) 2. ความถี่เดือนละ 1 ครั้ง (ตรวจวิเคราะห์ Coliform Bacteria และ Fecal Coliform 3. ความถี่ปีละ 2 ครั้ง (ตรวจวิเคราะห์คลอรีนที่รวมกับสารอื่น (Combined Chlorine) ค่าความเป็นด่าง (Alkalinity) ความกระด้าง (Calcium Hardness) กรดไซยานูริก (Cyanuric acid) คลอไรด์ (Chloride) แอมโมเนียม (Ammonia) และไนเตรท (Nitrate)) ซึ่งทั้ง 3 ความถี่จะทำการเก็บตัวอย่างจำนวน 2 จุด (สระว่ายน้ำเด็ก 1 จุด และสระว่ายน้ำผู้ใหญ่ 1 จุด) ทั้งนี้ในช่วงเวลาระหว่างเดือนมกราคม ถึง มิถุนายน พ.ศ. 2568 ครบทั้ง 3 ความถี่ ตำแหน่งจุดตรวจวัด และครอบคลุมการเก็บตัวอย่างน้ำสระว่ายน้ำ แสดงดังภาพที่ 3.5.4-1

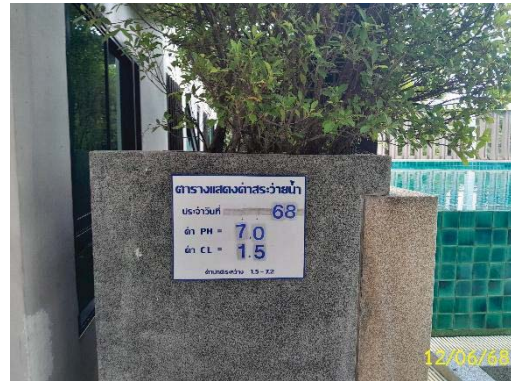
ภาพที่ 3.5.4-2 การตรวจวัด pH และ  $\text{Cl}_2$  สระวายน้

ตามมาตรการติดตามตรวจสอบผลกระทบสิ่งแวดล้อมโครงการ บริดจ์ นราธิวาส กำหนดให้โครงการต้องมีการเก็บตัวอย่างและตรวจวิเคราะห์คุณภาพน้ำบริเวณสระว่ายน้ำของโครงการ จำนวน 2 จุด (สระว่ายน้ำเด็ก 1 จุด และสระว่ายน้ำผู้ใหญ่ 1 จุด) เป็นประจำทุกวัน วันละ 2 ครั้ง สำหรับพารามิเตอร์ที่กำหนดให้ตรวจวิเคราะห์ได้แก่ ค่าความเป็นกรด-ด่าง (pH) และคลอรีนอิสระ (Residual Chlorine) ทั้งนี้ ปัจจุบันโครงการมีการปฏิบัติสอดคล้องต่อมาตรการเป็นส่วนใหญ่ โดยโครงการมีการตรวจวิเคราะห์โดยใช้ pH Test Kit และ Chlorine Test Kit และมีความถี่ทุกวัน วันละ 1 ครั้ง จำนวน 1 จุด ซึ่งการตรวจวิเคราะห์ดังกล่าวโครงการไม่มีการบันทึกเป็นเอกสารไว้แต่อย่างใด
