รายงานผลการปฏิบัติตามมาตรการป้องกันและแก้ไขผลกระทบสิ่งแวดล้อม
และมาตรการติดตามตรวจสอบผลกระทบสิ่งแวดล้อม
(ระยะดำเนินการ)
ระหว่างเดือนมกราคม ถึง มิถุนายน พ.ศ. 2568

โครงการ RUNESU THONGLOR 5

เจ้าของโครงการ นิติบุคคลอาคารชุด รุเนสสุ ทองหล่อ 5

กรกฎาคม 2568

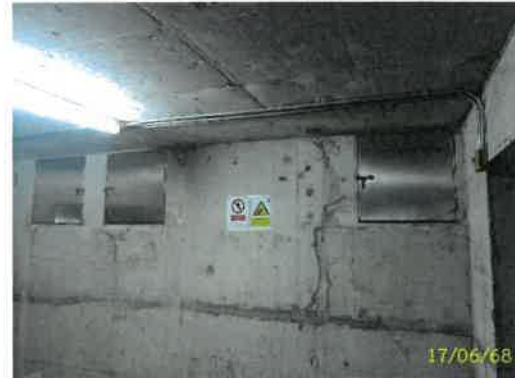
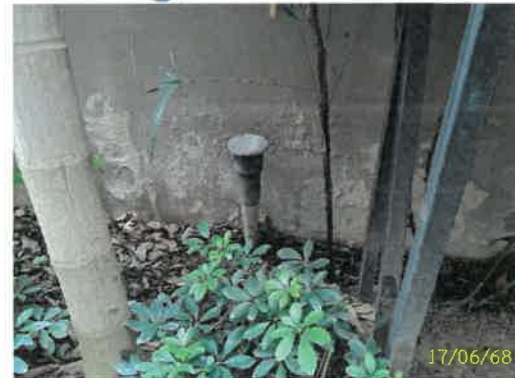
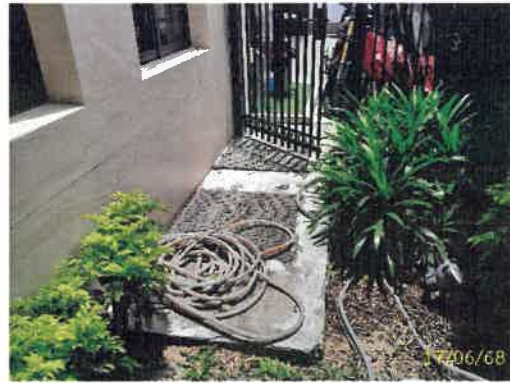
ภาพที่ 1.3.4-1 ระบบบำบัดน้ำเสีย

โครงการก่อสร้างระบบบำบัดน้ำเสียแบบตะกอนเร่ง จำนวน 1 ชุด โดยสามารถรองรับน้ำเสียได้ 50 ลูกบาศก์เมตร/วัน ประกอบด้วย ถังดักไขมัน (Grease Trap Tank), ถังเกรอะ (Septic Tank), ถังปรับสมดุล (Equalization Tank), ถังเติมอากาศ (Fix Flux Aeration Tank), ถังตกตะกอน (Sedimentation Tank) และบ่อตรวจคุณภาพน้ำ และมีระบบกำจัดก๊าซมีเทน ด้วยดิน ส่วนกำจัด Aerosol ติดตั้งท่อระบายอากาศรวบรวมอากาศจาก

บ่อเติมอากาศ ไประบายออกที่ชั้นหลังคา ปัจจุบันโครงการมีน้ำเสียเข้าระบบบำบัดน้ำเสีย เฉลี่ยรวม 25 ลูกบาศก์เมตรต่อวัน ระบบบำบัดน้ำเสียตั้งอยู่บริเวณชั้นใต้ดิน แสดงดังภาพที่ 1.3.4-1

น้ำเข้าระบบบำบัด

ถังตกตะกอน

ถังเติมอากาศ

เครื่องเติมอากาศ

น้ำออก

ตู้ควบคุมระบบบำบัดน้ำเสีย

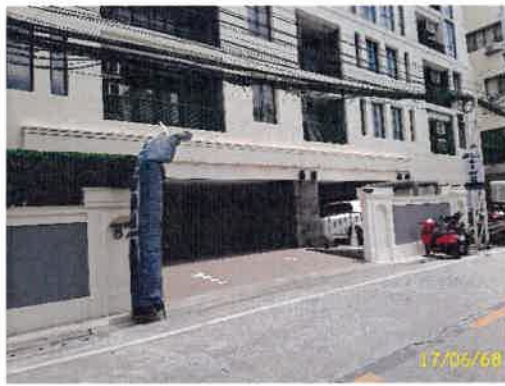
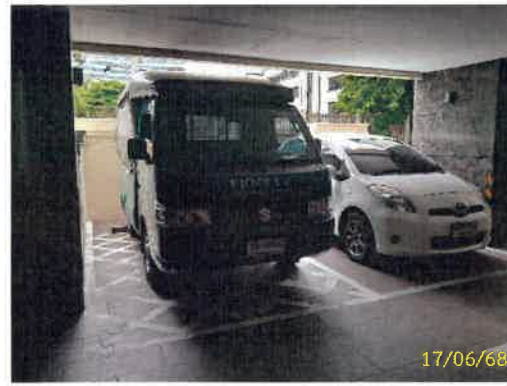
ทางเข้า-ออกโครงการมีจำนวน 1 แห่ง เชื่อมต่อกับถนนซอยทองหล่อ 9 (ซอยไปติมาติกกลาง) ส่วนที่จอตลอดโครงการเป็นแบบระบบจอตลอดอัตโนมัติซึ่งอยู่บริเวณชั้นใต้ดิน มีทั้งหมด 3 ชั้น จำนวนที่จอตลอดทั้งสิ้น 84 คัน และมีเจ้าหน้าที่คอยดูแลระบบจอตลอดอัตโนมัติอย่างสม่ำเสมอ แสดงดังภาพที่ 1.3.10-1

ทางเข้า-ออกโครงการ

ที่จอดรถปกติชั้นที่ 1

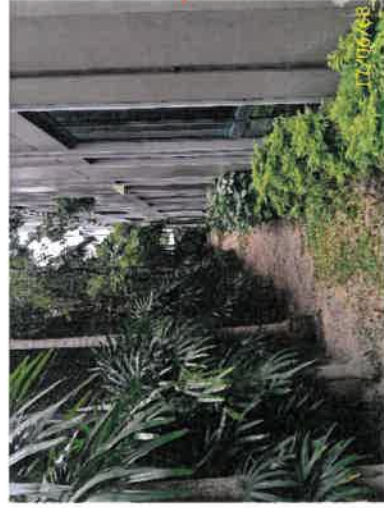
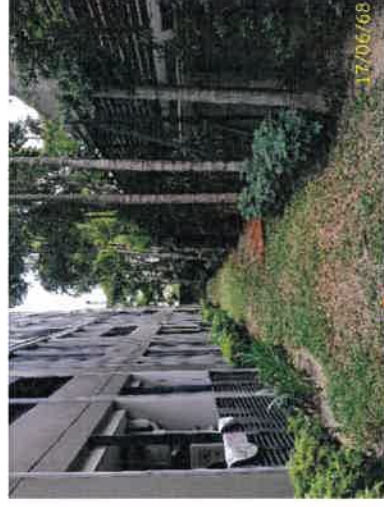
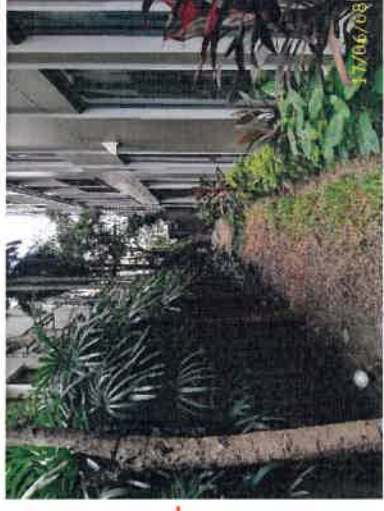
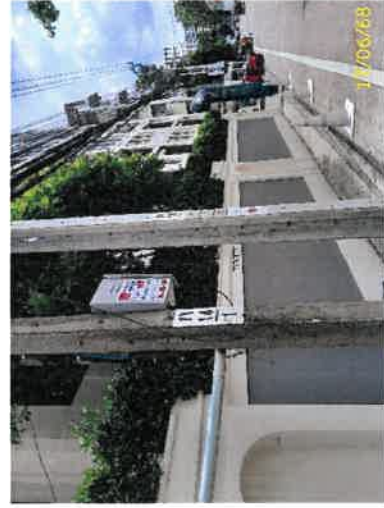
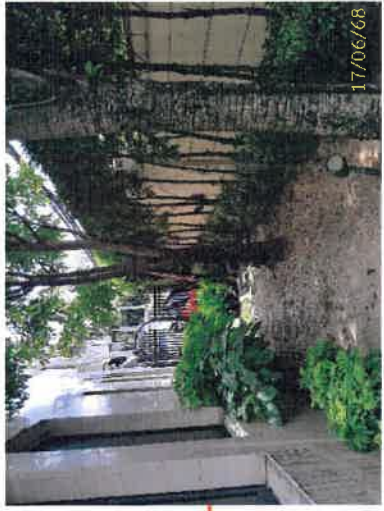
ภาพที่ 1.3.11-1 พื้นที่สีเขียวโครงการ

โครงการมีพื้นที่สีเขียวอยู่บริเวณชั้นที่ 1 และชั้นดาดฟ้า พื้นที่สีเขียวดังกล่าวมีการปลูกต้นไม้ และมีการบำรุงรักษาอย่างต่อเนื่อง แสดงดังภาพที่ 1.3.11-1

ชั้นที่ 1

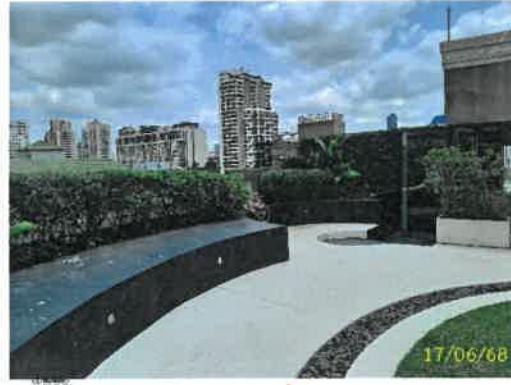
ภาพที่ 1.3.11-1 (ต่อ) พื้นที่สีเขียวโครงการ

ชั้นดาดฟ้า
