รายงานผลการปฏิบัติตามมาตรการป้องกันและแก้ไขผลกระทบสิ่งแวดล้อม
และมาตรการติดตามตรวจสอบผลกระทบสิ่งแวดล้อม
(ระยะดำเนินการ)
ระหว่างเดือน มกราคม ถึง มิถุนายน พ.ศ. 2568

โครงการ รัชดา ซิตี้ 18 (อาคารเพชร)
เจ้าของโครงการ นิติบุคคลอาคารชุด รัชดา ซิตี้ 18 (2)
ที่ตั้ง เลขที่ 832 ซอยอยู่เจริญ 29 แขวงสามเสนนอก เขตห้วยขวาง
กรุงเทพมหานคร 10310 โทรศัพท์ 02-6906554, 082-2941923

**รายงานผลการปฏิบัติตามมาตรการป้องกันและแก้ไขผลกระทบสิ่งแวดล้อม
และมาตรการติดตามตรวจสอบผลกระทบสิ่งแวดล้อม
โครงการ รัชดา ซิตี 18 (อาคารเพชร)**

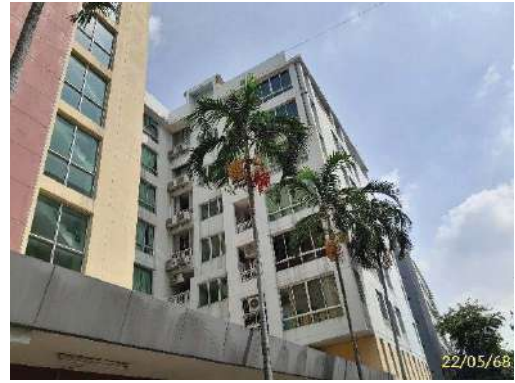
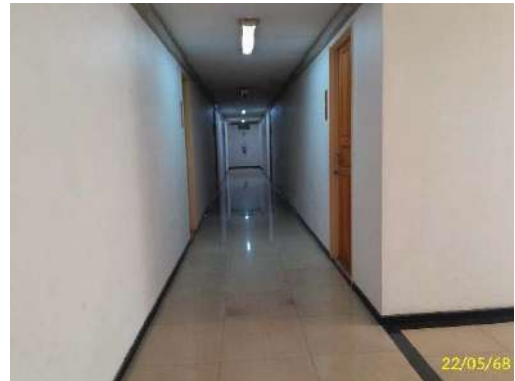
ภาพที่ 1.2-2 สภาพปัจจุบัน

- 1.2.7 ประเภทโครงการ : อาคารอยู่อาศัยรวม
- 1.2.8 สถานภาพปัจจุบัน : โครงการมีการก่อสร้างและเปิดใช้อาคาร รวมไปถึงระบบสาธารณูปโภคทั้งหมด (ภาพที่ 1.2-2) รายละเอียดการขออนุญาตก่อสร้าง, ใบรับรองการก่อสร้าง (ภาคผนวก ข-2)

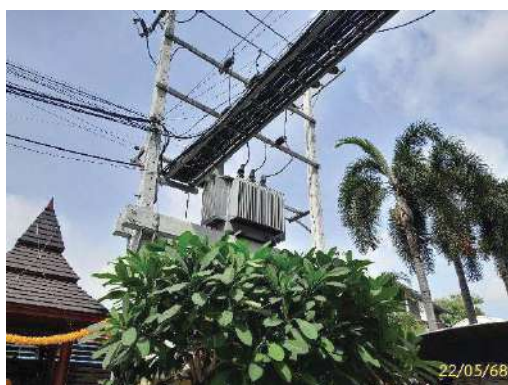
หม้อแปลงไฟฟ้า

ปัจจุบันโครงการได้รับกระแสไฟฟ้าจากการไฟฟ้านครหลวง เขตสามาเสน โดยอาคารเพชรมีการติดตั้งหม้อแปลงไฟฟ้าขนาด 750 KVA จำนวน 1 ชุด เพื่อลดแรงดันไฟฟ้าเป็นระบบไฟฟ้าแรงต่ำ จากนั้นจะถูกส่งไปยังห้องระบบไฟฟ้า (MDB) ที่อยู่ชั้นล่างของอาคาร ก่อนที่จะจ่ายกระแสไฟฟ้าไปยังส่วนต่างๆ ภายในโครงการ ทั้งนี้โครงการได้จัดให้มีเจ้าหน้าที่ช่างประจำโครงการดำเนินการตรวจสอบและบำรุงรักษาระบบเป็นประจำ ทำให้ระบบไฟฟ้าภายในโครงการสามารถทำงานได้อย่างมีประสิทธิภาพและเพียงพอสำหรับความต้องการใช้ไฟฟ้าในปัจจุบัน นอกจากนี้ ทางโครงการได้มีมาตรการในการประหยัดพลังงานไฟฟ้าภายในโครงการ เช่น การเลือกใช้อุปกรณ์ไฟฟ้าชนิดประหยัดพลังงานและมีอายุการใช้งานยาวนาน การรณรงค์เกี่ยวกับการประหยัดพลังงาน โดยการติดป้ายประชาสัมพันธ์ในบริเวณต่างๆ ที่สามารถมองเห็นได้ชัดเจน เพื่อกระตุ้นเตือนให้พนักงานและผู้ที่มาพักอาศัยอยู่ในโครงการมีการใช้ไฟฟ้าและพลังงานอย่างประหยัด แสดงดังภาพที่ 1.3.10-1

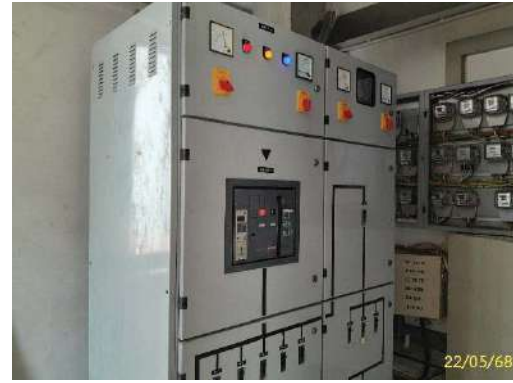
ห้องระบบไฟฟ้า (MDB)

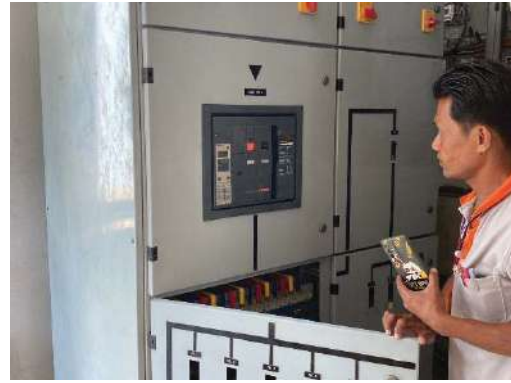
การตรวจสอบและซ่อมบำรุงหม้อแปลงไฟฟ้า

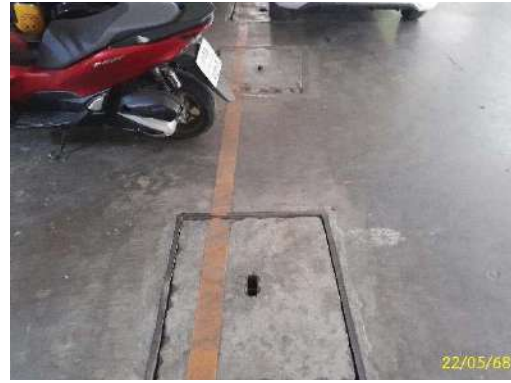
จุดที่ตั้งระบบบำบัดน้ำเสีย

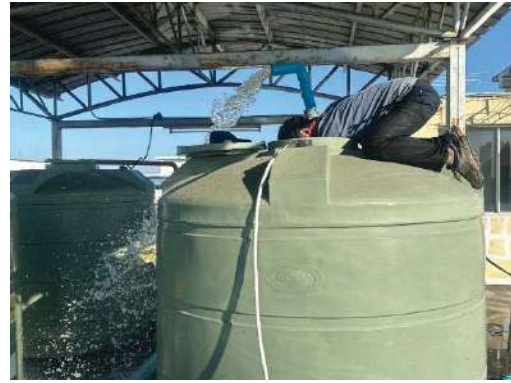
ภาพที่ 2.2-4 (ต่อ) การจัดการน้ำใช้

การล้างทำความสะอาดถังเก็บน้ำใช้

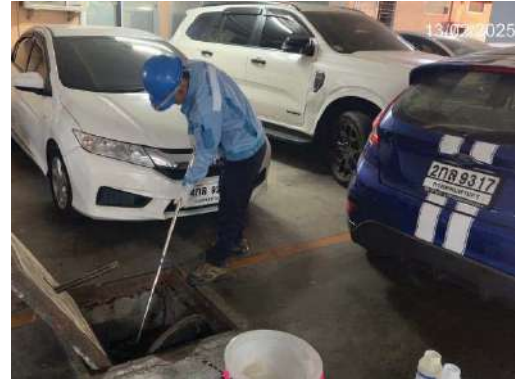
ภาพที่ 3.5.3-1 ตำแหน่งและวิธีการเก็บตัวอย่างน้ำทิ้งจากระบบบำบัดน้ำเสีย

น้ำก่อนเข้าระบบบำบัดน้ำเสีย

น้ำหลังผ่านระบบบำบัดน้ำเสีย
