บทที่ 2

ผลการปฏิบัติตามมาตรการป้องกันและแก้ไขผลกระทบสิ่งแวดล้อม และมาตรการติดตามตรวจสอบผลกระทบสิ่งแวดล้อม

ผลการตรวจสอบการปฏิบัติตามมาตรการป้องกันและแก้ไขผลกระทบสิ่งแวดล้อม ตามที่ระบุไว้ในหนังสือแจ้งผลการ
พิจารณารายงานผลกระทบสิ่งแวดล้อมเบื้องต้น โครงการเหมืองแร่ทรายแก้ว ของบริษัท ตะวันออกพัฒนา จำกัด คำขอ
ประทานบัตรที่ 1/2550 ตั้งอยู่หมู่ที่ 3 ตำบลซากพง อำเภอแกลง จังหวัดระยอง ตามหนังสือที่ ทส 1009.2/8085 ลงวันที่
5 กันยายน 2554 ปัจจุบันได้รับอนุญาตเป็นประทานบัตรที่ 30986/16056 รายละเอียดดังตารางที่ 2-1 ถึงตารางที่ 2-3

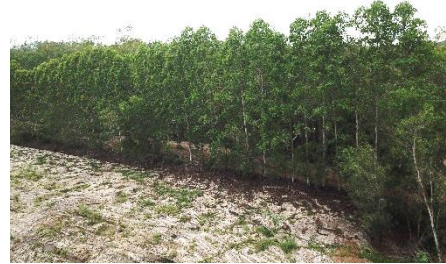
มาตรการป้องกันและแก้ไข ผลกระทบสิ่งแวดล้อม	ผลการปฏิบัติตามมาตรการฯ	ปัญหา อุปสรรค ที่ไม่สามารถปฏิบัติ ตามมาตรการ และแนวทางแก้ไข	ภาพประกอบ
<p>1. ทรัพยากรสิ่งแวดล้อมทางกายภาพ</p> <p>1.1 สภาพภูมิประเทศ</p> <p>1. กำหนดขอบเขตของบริเวณที่จะทำการปรับสภาพพื้นที่ เพื่อจะใช้รองรับกิจกรรมต่างๆ ให้เป็นไปตามแผนผังการทำเหมืองของโครงการอย่างเคร่งครัด ได้แก่ ถนนภายในโครงการ แนวการสร้างคันทำนบ คูระบายน้ำ พื้นที่เก็บกองเศษดิน และตำแหน่งของบ่อดักตะกอน และแนวการปลูกไม้ยืนต้นโตเร็ว เป็นต้น</p>	<p>- โครงการได้กำหนดขอบเขตพื้นที่ทำเหมือง และกิจกรรมอื่นที่เกี่ยวข้องไว้อย่างชัดเจน โดยมีการขุดคูระบายน้ำ และสร้างคันทำนบล้อมรอบพื้นที่ทำเหมือง</p>	-ไม่มี

<p>คันทำนบดินภายในโครงการ</p>
<p>2. ให้สร้างคันทำนบดินไว้โดยรอบพื้นที่โครงการและรอบพื้นที่เก็บกองเศษดินในเขตพื้นที่โครงการ โดยคันทำนบที่จะสร้างมีลักษณะพื้นที่หน้าตัดรูปสี่เหลี่ยมคางหมู ขนาดความกว้างที่ฐาน 4.0 เมตร สูง 1.5 เมตร ขอบคันด้านบนกว้าง 2.0 เมตร พร้อมทั้งจัดทำคูระบายน้ำขนาดท้องร่องกว้าง 1 เมตร ลึก 1 เมตร ด้านบนกว้าง 1.5 เมตร ความลาดเอียงประมาณ 5 องศา รอบพื้นที่เก็บกองเศษดิน รวมทั้งคูระบายน้ำรอบพื้นที่การทำเหมือง เพื่อป้องกันการไหลบ่าของน้ำฝนบริเวณพื้นที่โครงการ</p>	<p>- โครงการได้จัดสร้างคันทำนบดิน และคูระบายน้ำล้อมรอบพื้นที่ทำเหมือง และพื้นที่เก็บกองเปลือกดินตามที่ระบุไว้ในเงื่อนไข</p>	-ไม่มี

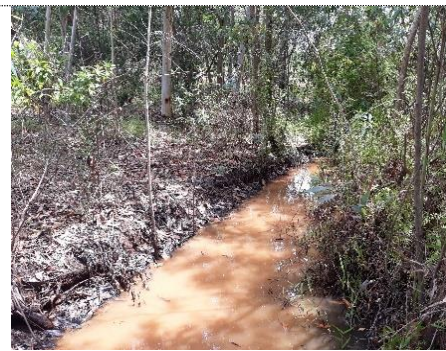
<p>คูระบายรอบพื้นที่โครงการ</p>

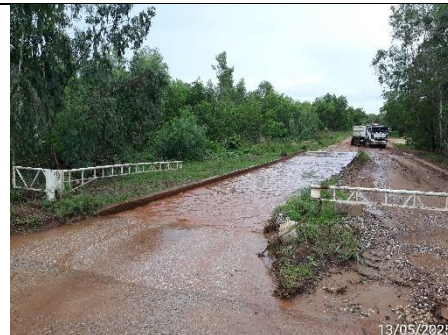
มาตรการป้องกันและแก้ไข ผลกระทบสิ่งแวดล้อม	ผลการปฏิบัติตามมาตรการฯ	ปัญหา อุปสรรค ที่ไม่สามารถปฏิบัติ ตามมาตรการ และแนวทางแก้ไข	ภาพประกอบ
3. ให้จัดสร้างลานล้างล้อรถ บริเวณเส้นทางขนส่ง แร่ ก่อนออกจากพื้นที่โครงการ	- โครงการได้จัดสร้างลานล้างล้อภายในพื้นที่ประทาน บัตร ช่วงก่อนออกสู่ทางถนนสาธารณะ	-ไม่มี

บ่อล้างล้อภายในโครงการ
4. ปลุกพืชคลุมดิน เช่น หญ้าแฝก พืชตระกูลถั่ว บริเวณด้านล่างของพื้นที่โครงการ ตามแนวสัน คันทำนบกั้น กองเปลือกดินเศษหิน และขอบ ถนน เพื่อลดผลกระทบ ซึ่งได้แก่ การชะล้าง พังทลายของดิน และปลูกไม้ยืนต้นโตเร็ว จำพวกต้นยูคาลิปตัส หรือไม้ชนิดอื่นตามความ เหมาะสมในบริเวณที่เอื้ออำนวยต่อการปลูก ไว้บนคันทำนบกั้น ตามแนวริมขอบเขตพื้นที่ โครงการ	- พื้นที่โครงการในบริเวณที่ยังไม่มีการเปิดทำเหมือง มีพืชคลุมดินจำพวกหญ้าขึ้นปกคลุมอยู่ทั่วไป - ได้มีการปลูกต้นยูคาลิปตัสเสริมบริเวณพื้นที่เว้นการ ทำเหมือง	-ไม่มี

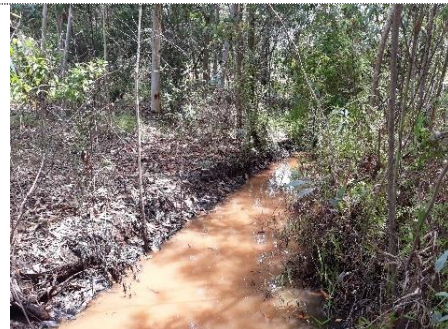
2. ให้จัดสร้างคูระบายน้ำด้านนอกคันทำนบกั้น มีขนาดความกว้างท้องร่อง 1 เมตร ลึก 1 เมตร และด้านบนกว้าง 1.5 เมตร บริเวณโดยรอบ พื้นที่โครงการ	- โครงการได้จัดสร้างคูระบายน้ำไว้บริเวณโดยรอบ พื้นที่โครงการ ตามที่เงื่อนไขกำหนด	-ไม่มี

คูระบายรอบพื้นที่โครงการ

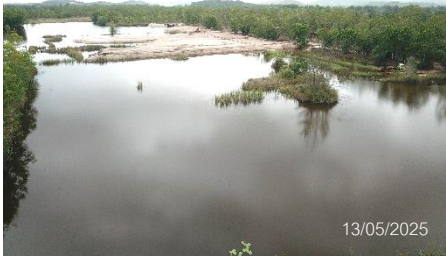
มาตรการป้องกันและแก้ไขผลกระทบสิ่งแวดล้อม	ผลการปฏิบัติตามมาตรการฯ	ปัญหา อุปสรรค ที่ไม่สามารถปฏิบัติตามมาตรการ และแนวทางแก้ไข	ภาพประกอบ
4. ให้ออกแบบพื้นที่ต่ำสุดของหน้าเหมืองเป็นบ่อรวบรวมน้ำ (Sump) เพื่อรองรับและกักเก็บน้ำจากบริเวณพื้นที่ทำเหมืองจนตกตะกอนเป็นน้ำใส ก่อนนำไปใช้ประโยชน์ในการฉีดพรมถนนภายในพื้นที่โครงการ และรดน้ำต้นไม้ที่ปลูกไว้ภายในพื้นที่โครงการ	- โครงการใช้จุดต่ำสุดของหน้าเหมืองเป็นบ่อรับน้ำ (Sump) รวมทั้งนำไปใช้ในการฉีดพรมถนน และรดน้ำต้นไม้	-ไม่มี	<div>

<p>13/05/2025</p><p>บ่อรับน้ำ (Sump)</p></div> <div>

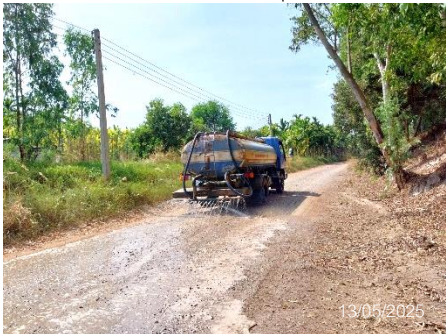
<p>13/05/2025</p><p>รถบรรทุกฉีดพรมถนนภายในพื้นที่โครงการ</p></div>

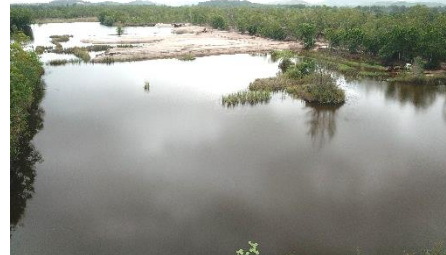
มาตรการป้องกันและแก้ไข ผลกระทบสิ่งแวดล้อม	ผลการปฏิบัติตามมาตรการฯ	ปัญหา อุปสรรค ที่ไม่สามารถปฏิบัติ ตามมาตรการ และแนวทางแก้ไข	ภาพประกอบ
<p>1. ทรัพยากรสิ่งแวดล้อมทางกายภาพ</p> <p>1.1 สภาพภูมิประเทศ</p> <p>1. กำหนดให้เริ่มเปิดทำเหมืองตามแผนผังการทำเหมืองของโครงการที่กำหนดไว้อย่างเคร่งครัด โดยเริ่มทำเหมืองจากบริเวณพื้นที่ทำเหมือง “ห” ไปจนถึงสิ้นสุดเขตการทำเหมืองหรือสิ้นอายุประทานบัตร โดยจะเว้นพื้นที่ที่ไม่ทำเหมืองโดยรอบตามแนวเขตของพื้นที่คำขอประทานบัตรไม่น้อยกว่า 10 เมตร และจะเว้นพื้นที่ที่ไม่ทำเหมืองห่างจากหนองจํารุง ทางด้านทิศใต้ในระยะไม่ต่ำกว่า 50 เมตร และแนวถนนทางด้านทิศเหนือและทิศตะวันตกในระยะไม่ต่ำกว่า 50 เมตร</p>	<p>- ปัจจุบันโครงการได้เปิดทำเหมืองตามแผนการดำเนินงาน โดยมีการเว้นพื้นที่ไม่ทำเหมืองในระยะ 10 เมตร จากแนวเขตประทานบัตร และระยะ 50 เมตร จากหนองจํารุง และทางสาธารณะทางด้านทิศเหนือ</p>	-ไม่มี

<p>หน้าเหมืองปัจจุบัน</p>
<p>2. ในการขุดเปิดชั้นแร่ จะรักษาสภาพหน้าเหมืองให้มีความปลอดภัย โดยออกแบบพื้นที่หน้าเหมืองให้มีลักษณะเป็นขั้นบันได (Benching Method) ความสูงแต่ละชั้นบันไดไม่เกิน 3-4 เมตร และความกว้างของชั้นบันไดไม่น้อยกว่า 3.75 เมตร รักษาความลาดชันของหน้าเหมือง (Overall Pit Slope) ไม่เกิน 39 องศา</p>	<p>- ทางโครงการจะปฏิบัติตามเงื่อนไขดังกล่าวอย่างเคร่งครัด โดยได้เปิดทำเหมืองที่เป็นไปตามแผนผังโครงการกำหนด</p>	-ไม่มี	-

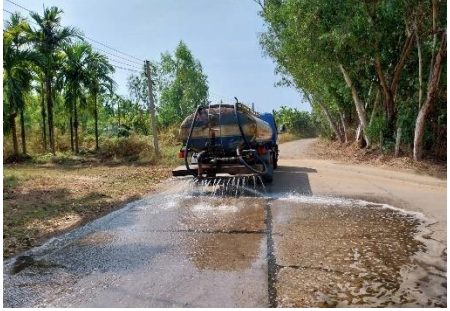
2. จัดให้มีรถบรรทุกน้ำทำการฉีดพรมน้ำบน เส้นทางขนส่งในบริเวณพื้นที่โครงการให้ เปียกชื้นอยู่เสมอ	- โครงการได้จัดให้มีรถบรรทุกน้ำฉีดพรมเส้นทางขนส่ง แร่อยู่เป็นประจำ	-ไม่มี

รถบรรทุกพรมฉีดน้ำเป็นประจำ

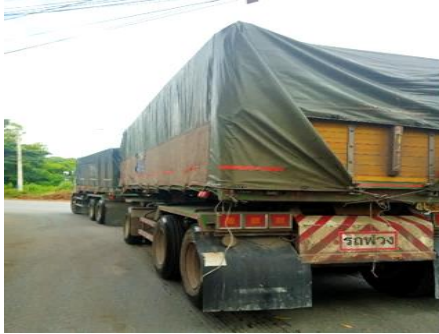
มาตรการป้องกันและแก้ไข ผลกระทบสิ่งแวดล้อม	ผลการปฏิบัติตามมาตรการฯ	ปัญหา อุปสรรค ที่ไม่สามารถปฏิบัติ ตามมาตรการ และแนวทางแก้ไข	ภาพประกอบ
2. ในการขนส่งแร่ออกนอกพื้นที่โครงการทุกครั้ง จะต้องใช้ผ้าใบปิดคลุมรถบรรทุก เพื่อป้องกัน การฟุ้งกระจายของฝุ่นแร่	- ในการขนส่งแร่ออกสู่แหล่งรับซื้อภายนอก ได้มีการ ปิดคลุมผ้าใบทุกครั้ง	-ไม่มี

<p>รถบรรทุกแร่ปิดคลุมผ้าใบทุกครั้ง ออกนอกพื้นที่โครงการ</p>
3. ให้ปลูกต้นไม้บริเวณริมเส้นทางขนส่งแร่ เพิ่มเติม ในส่วนที่สามารถดำเนินการได้รวมทั้ง ดูแลรักษาต้นไม้เดิมที่มีอยู่ให้เจริญงอกงาม ถ้ามีต้นใดตายให้ทำการปลูกซ่อมแซมทันที ทั้งนี้ ต้นไม้สามารถลดและป้องกันการฟุ้ง กระจายของฝุ่นละอองได้	- ปัจจุบันโครงการได้ดูแลรักษาต้นไม้เดิมที่ปลูกไว้ บริเวณริมเส้นทางขนส่งแร่ อย่างสม่ำเสมอหากมี ต้นไม้ใดตายทางโครงการจะทำการปลูกซ่อมแซม ทันที เพื่อใช้เป็นพื้นที่กันชน (Buffer Zone) ป้องกัน ผลกระทบด้านฝุ่นละอองจากการขนส่งแร่	-ไม่มี

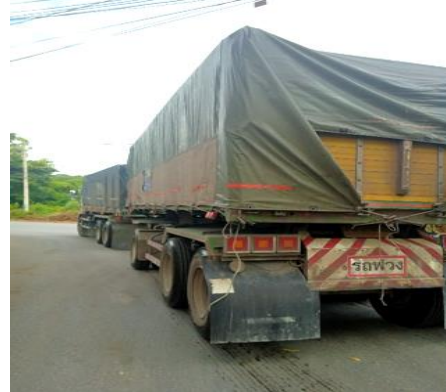
มาตรการป้องกันและแก้ไขผลกระทบสิ่งแวดล้อม	ผลการปฏิบัติตามมาตรการฯ	ปัญหา อุปสรรค ที่ไม่สามารถปฏิบัติตามมาตรการ และแนวทางแก้ไข	ภาพประกอบ
3. ในการขนส่งแร่ออกนอกพื้นที่โครงการทุกครั้ง จะต้องใช้ผ้าใบคลุมรถ ให้เรียบร้อยเพื่อป้องกันการร่วงหล่นของเศษแร่ และป้องกันการเกิดฝุ่นละอองฟุ้งกระจายในระหว่างการขนส่ง	- ในการขนส่งแร่ออกสู่แหล่งรับซื้อภายนอกได้ทำการปิดคลุมผ้าใบรถบรรทุกทุกครั้ง	-ไม่มี

<p>รถบรรทุกแร่ปิดคลุมผ้าใบทุกครั้งออกนอกพื้นที่โครงการ</p>
4. ดูแลรักษาเส้นทางขนส่งแร่ให้อยู่ในสภาพพร้อมใช้งานได้ดีอยู่เสมอ หากเกิดการชำรุดเสียหายทางโครงการต้องดำเนินการซ่อมบำรุงอย่างเร่งด่วน	- โครงการได้มีการตรวจสอบและดูแลรักษาสภาพเส้นทางขนส่งแร่อยู่เสมอ ซึ่งหากมีการชำรุดเสียหาย จะรีบดำเนินการซ่อมแซมโดยทันที	-ไม่มี

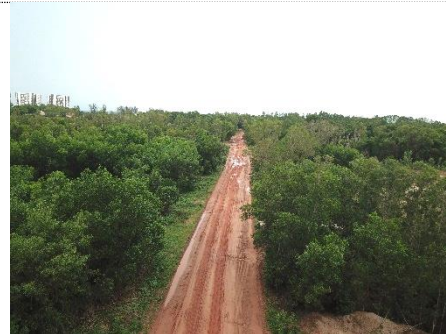
<p>เส้นทางขนส่งแร่</p>

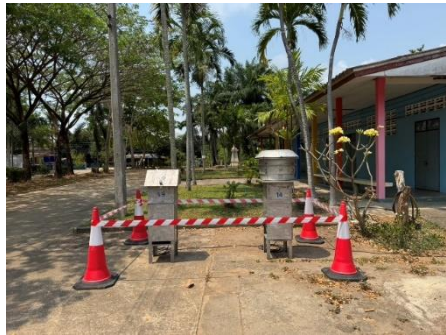
มาตรการติดตามตรวจสอบ ผลกระทบสิ่งแวดล้อม	ผลการปฏิบัติตามมาตรการฯ	ปัญหา อุปสรรค ที่ไม่สามารถปฏิบัติ ตามมาตรการ และแนวทางแก้ไข	ภาพประกอบ
<p>1. คุณภาพอากาศ</p> <p>- ให้ตรวจวัดปริมาณฝุ่นละอองแขวนลอยทั้งหมดในบรรยากาศ (TSP) และปริมาณฝุ่นละอองที่มีขนาดเล็กกว่า 10 ไมครอน (PM-10) เฉลี่ยในคาบ 24 ชั่วโมง เป็นระยะเวลา 3 วันต่อเนื่อง โดยใช้เครื่อง High Volume Air Sampler จำนวน 3 สถานี ได้แก่ บริเวณโรงเรียนมาบเหลาชะโอน บริเวณชุมชนบ้านอ่าวเจริญ (ฝั่งโขง) และบริเวณชุมชนบ้านหนองสะพาน อย่างน้อยปีละ 2 ครั้ง ในช่วงเดือนมีนาคมหรือเมษายน จำนวน 1 ครั้ง และในช่วงเดือนพฤศจิกายนหรือธันวาคม จำนวน 1 ครั้ง</p>	<p>- ดำเนินการตรวจวัดปริมาณฝุ่นละอองแขวนลอยรวม (TSP) และปริมาณฝุ่นละอองขนาดเล็ก (PM-10) ในช่วงวันที่ 7-10 มีนาคม 2568 จำนวน 3 สถานี พบว่ามีค่า TSP อยู่ในช่วง 0.152-0.167 มิลลิกรัม/ลูกบาศก์เมตร และค่า PM-10 อยู่ในช่วง 0.044-0.058 มิลลิกรัม/ลูกบาศก์เมตร ซึ่งมีค่าอยู่ในเกณฑ์มาตรฐานที่กำหนด</p>	<p>-ไม่มี</p>

<p>ตรวจวัดคุณภาพอากาศ บริเวณ รร.มาบเหลาชะโอน</p>

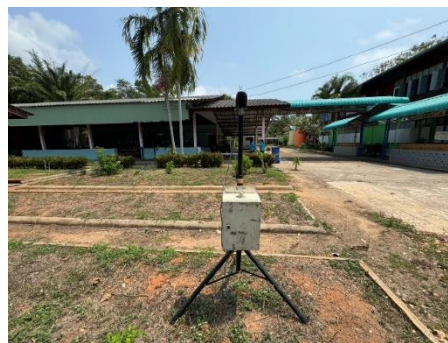
<p>ตรวจวัดคุณภาพอากาศบริเวณบ้านหนองสะพาน</p>
<p>2. เสียง</p> <p>- ให้ตรวจวัดระดับความดังของเสียงเฉลี่ย โดยทั่วไปในรอบ 24 ชั่วโมง เป็นเวลา 3 วัน ต่อเนื่อง โดยใช้เครื่องวัดเสียง (Sound Level Meter) จำนวน 3 สถานี ได้แก่ บริเวณโรงเรียน มابเหลาชะโอน บริเวณชุมชนบ้านอ่าวเจริญ (ฝั่งโขง) บริเวณชุมชนบ้านหนองสะพาน อย่างน้อยปีละ 2 ครั้ง ในช่วงเดือนมีนาคมหรือเมษายน จำนวน 1 ครั้ง และในช่วงเดือนพฤศจิกายนหรือธันวาคมจำนวน 1 ครั้ง</p>	<p>- ดำเนินการตรวจวัดระดับเสียงในรูปของระดับเสียงเฉลี่ย 24 ชั่วโมง และระดับเสียงสูงสุด จำนวน 3 สถานี ในช่วงวันที่ 7-10 มีนาคม 2568 พบว่ามีระดับเสียงเฉลี่ย 24 ชั่วโมง อยู่ในช่วง 47.4-65.7 เดซิเบล เอ ระดับเสียงสูงสุดอยู่ในช่วง 83.0-105.5 ซึ่งมีค่าอยู่ในเกณฑ์มาตรฐานที่กำหนด</p>	-ไม่มี

<p>ตรวจวัดระดับเสียงบริเวณ รร.มابเหลาชะโอน</p>

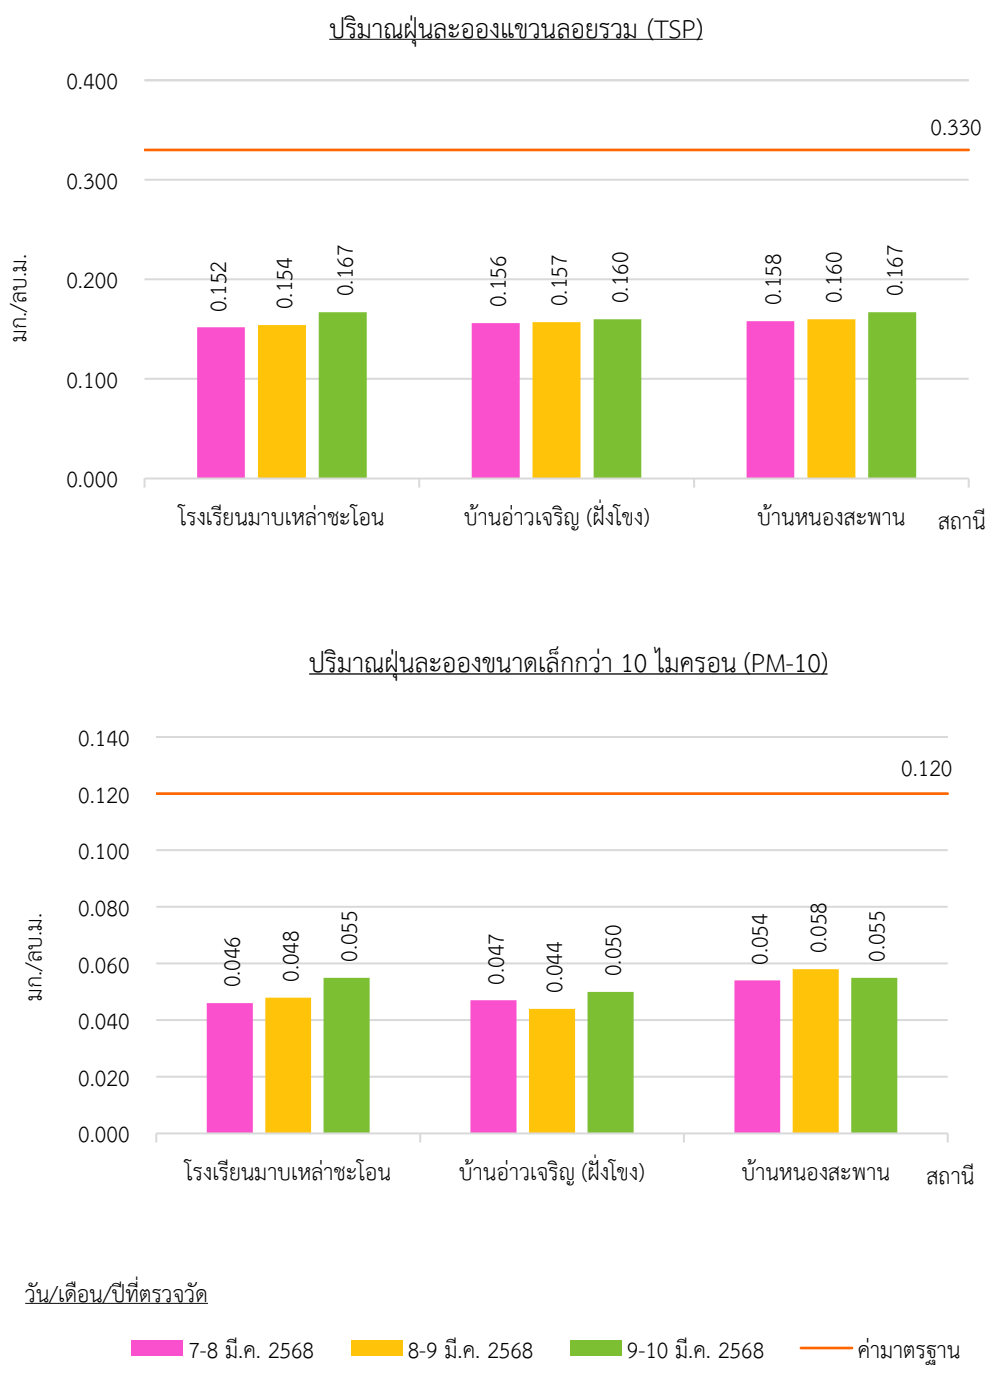
รูปที่ 2-2 ผลการตรวจวัดคุณภาพอากาศ ในช่วงวันที่ 7-10 มีนาคม 2568

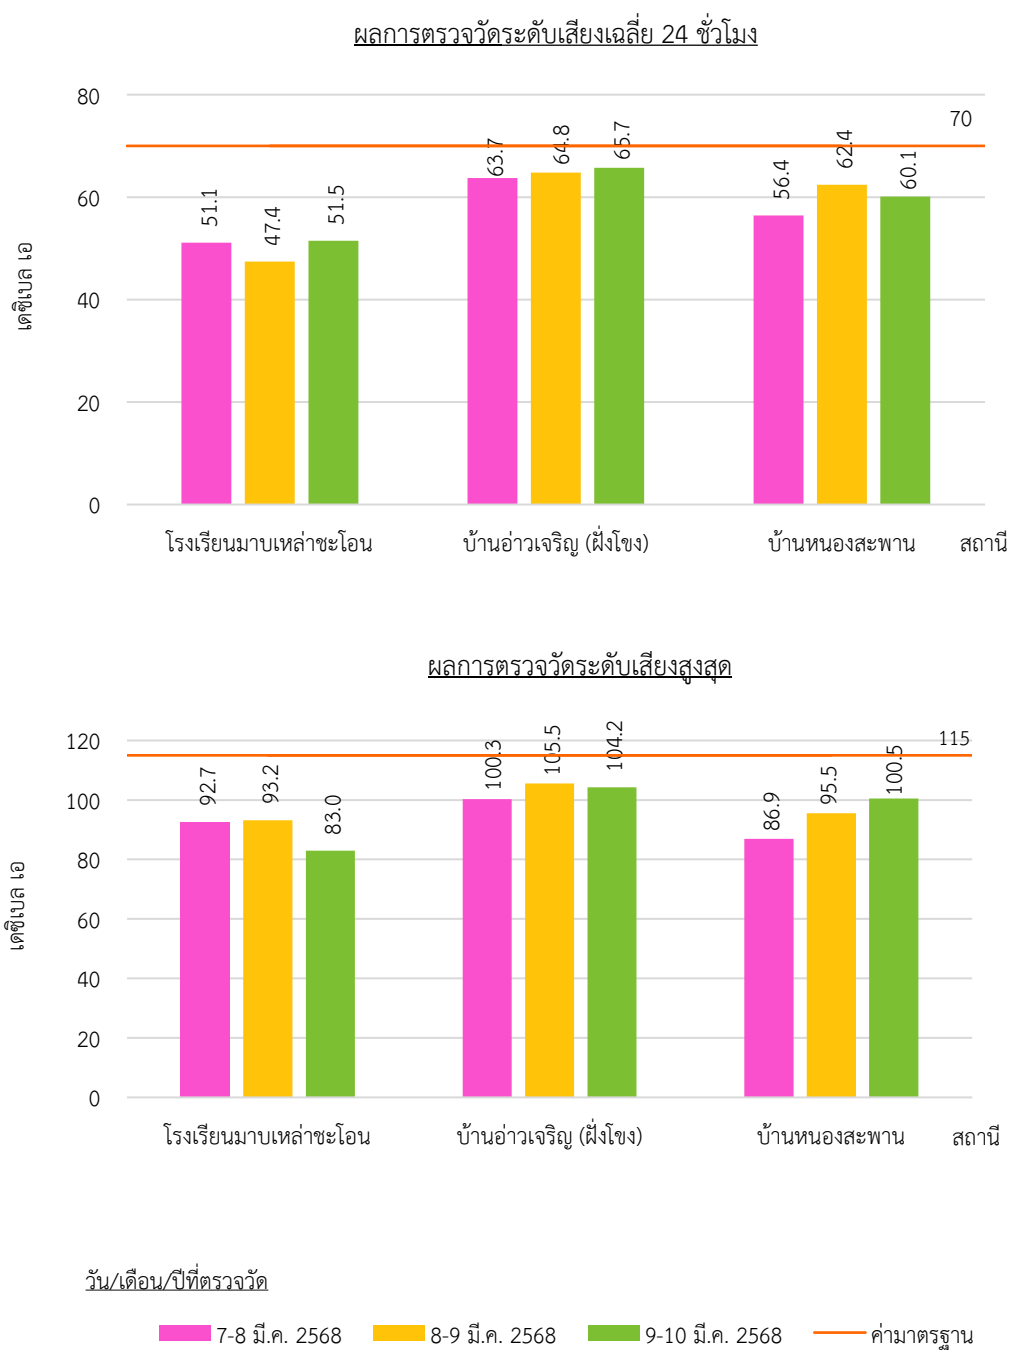
รูปที่ 2-3 ผลการตรวจวัดระดับเสียง ในช่วงวันที่ 7-10 มีนาคม 2568

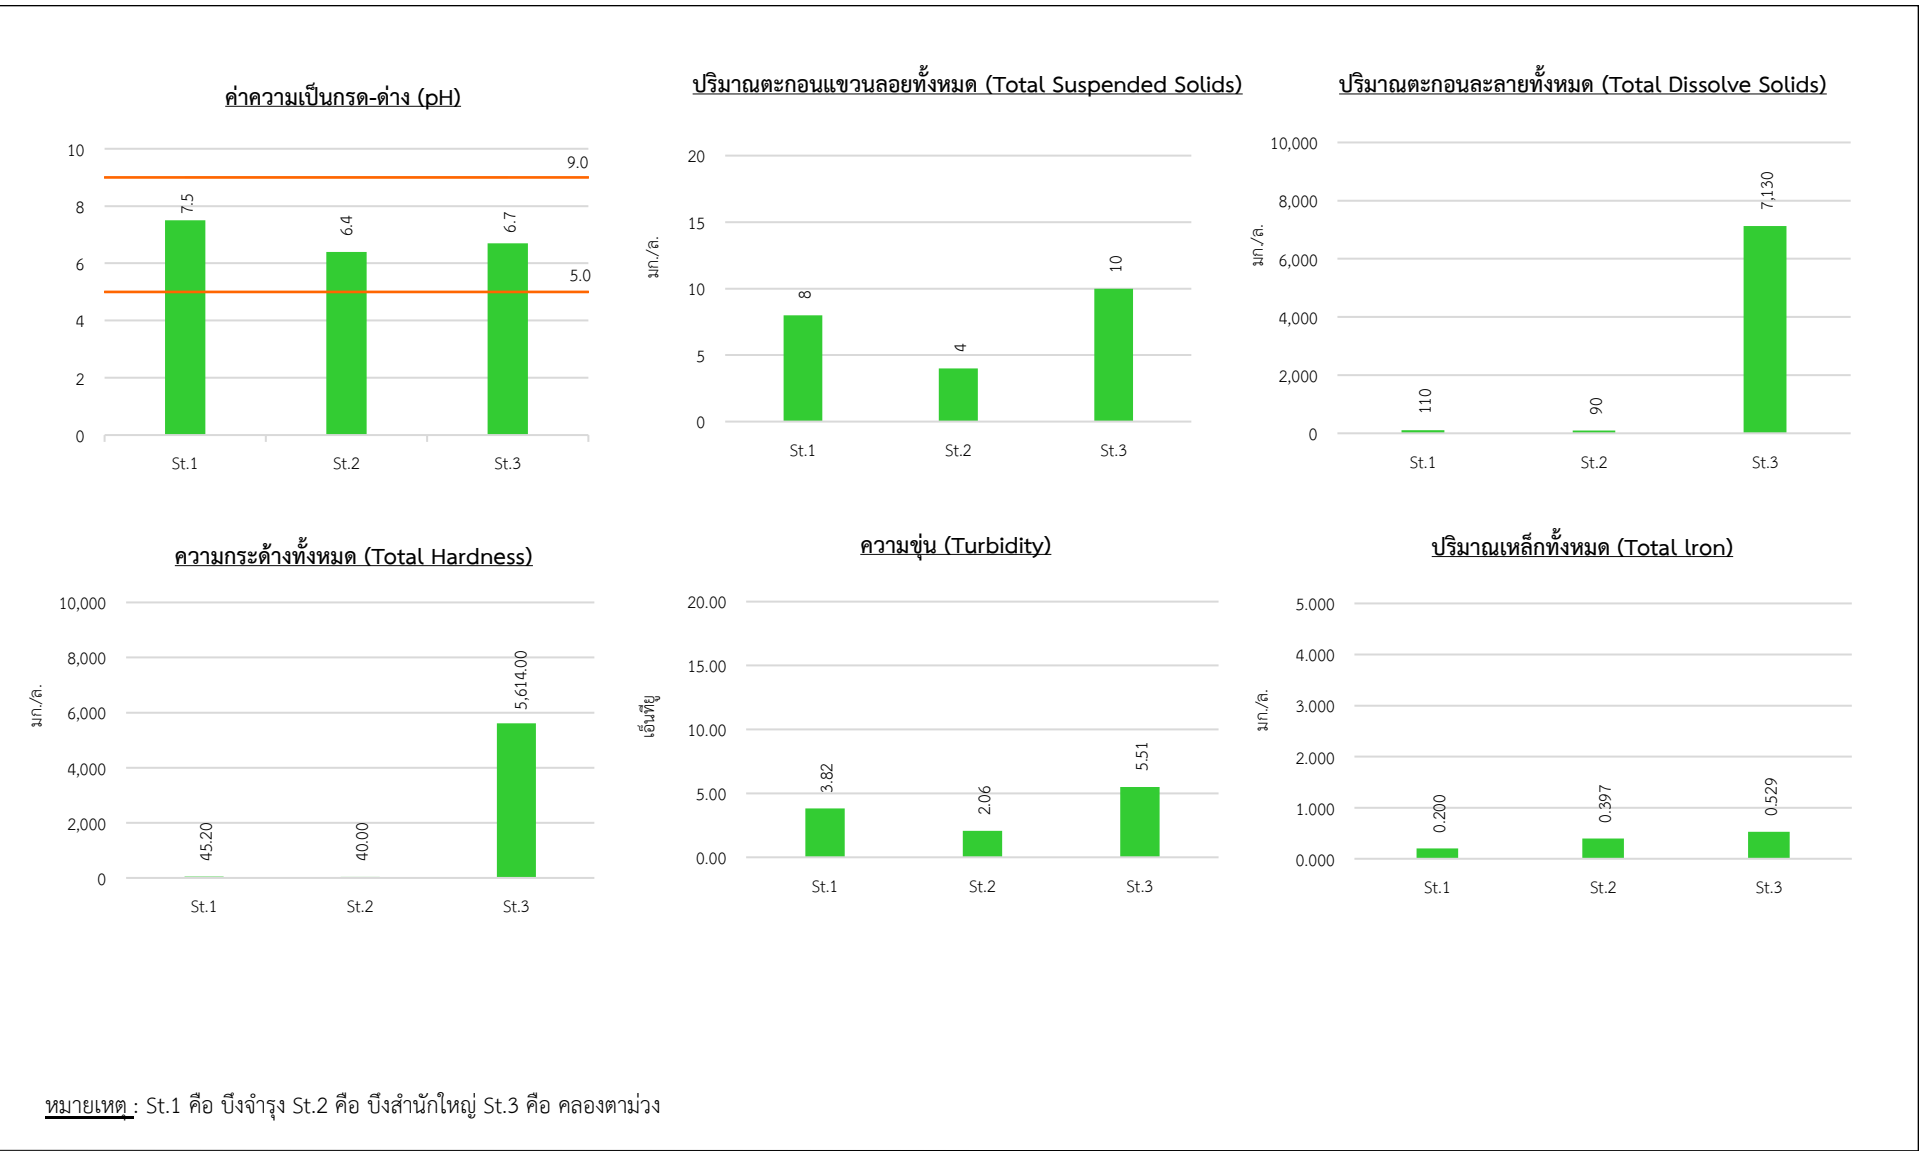
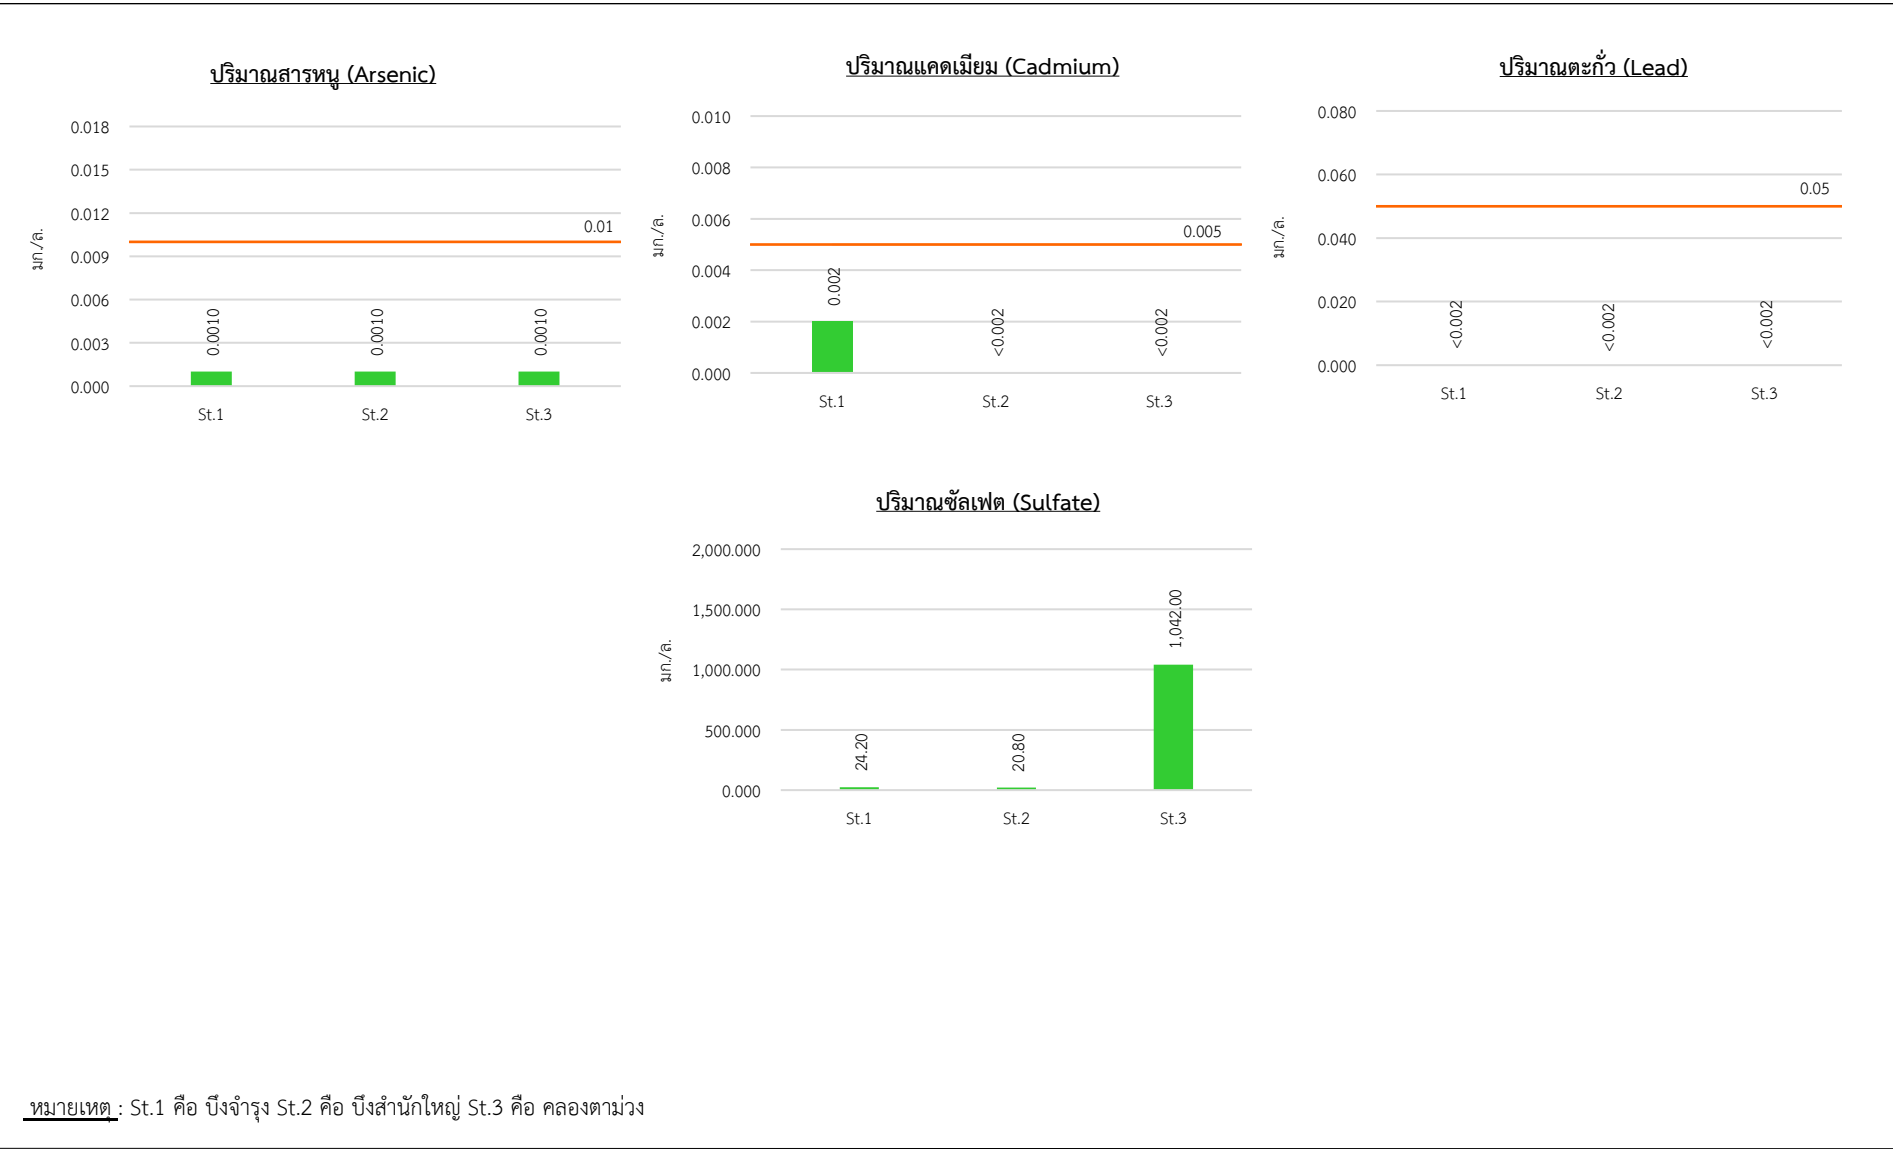
รูปที่ 2-4 ผลการวิเคราะห์คุณภาพน้ำผิวดินที่เก็บตัวอย่างในวันที่ 9 มีนาคม 2568

รูปที่ 2-4 ผลการวิเคราะห์คุณภาพน้ำผิวดินที่เก็บตัวอย่างในวันที่ 9 มีนาคม 2568 (ต่อ)

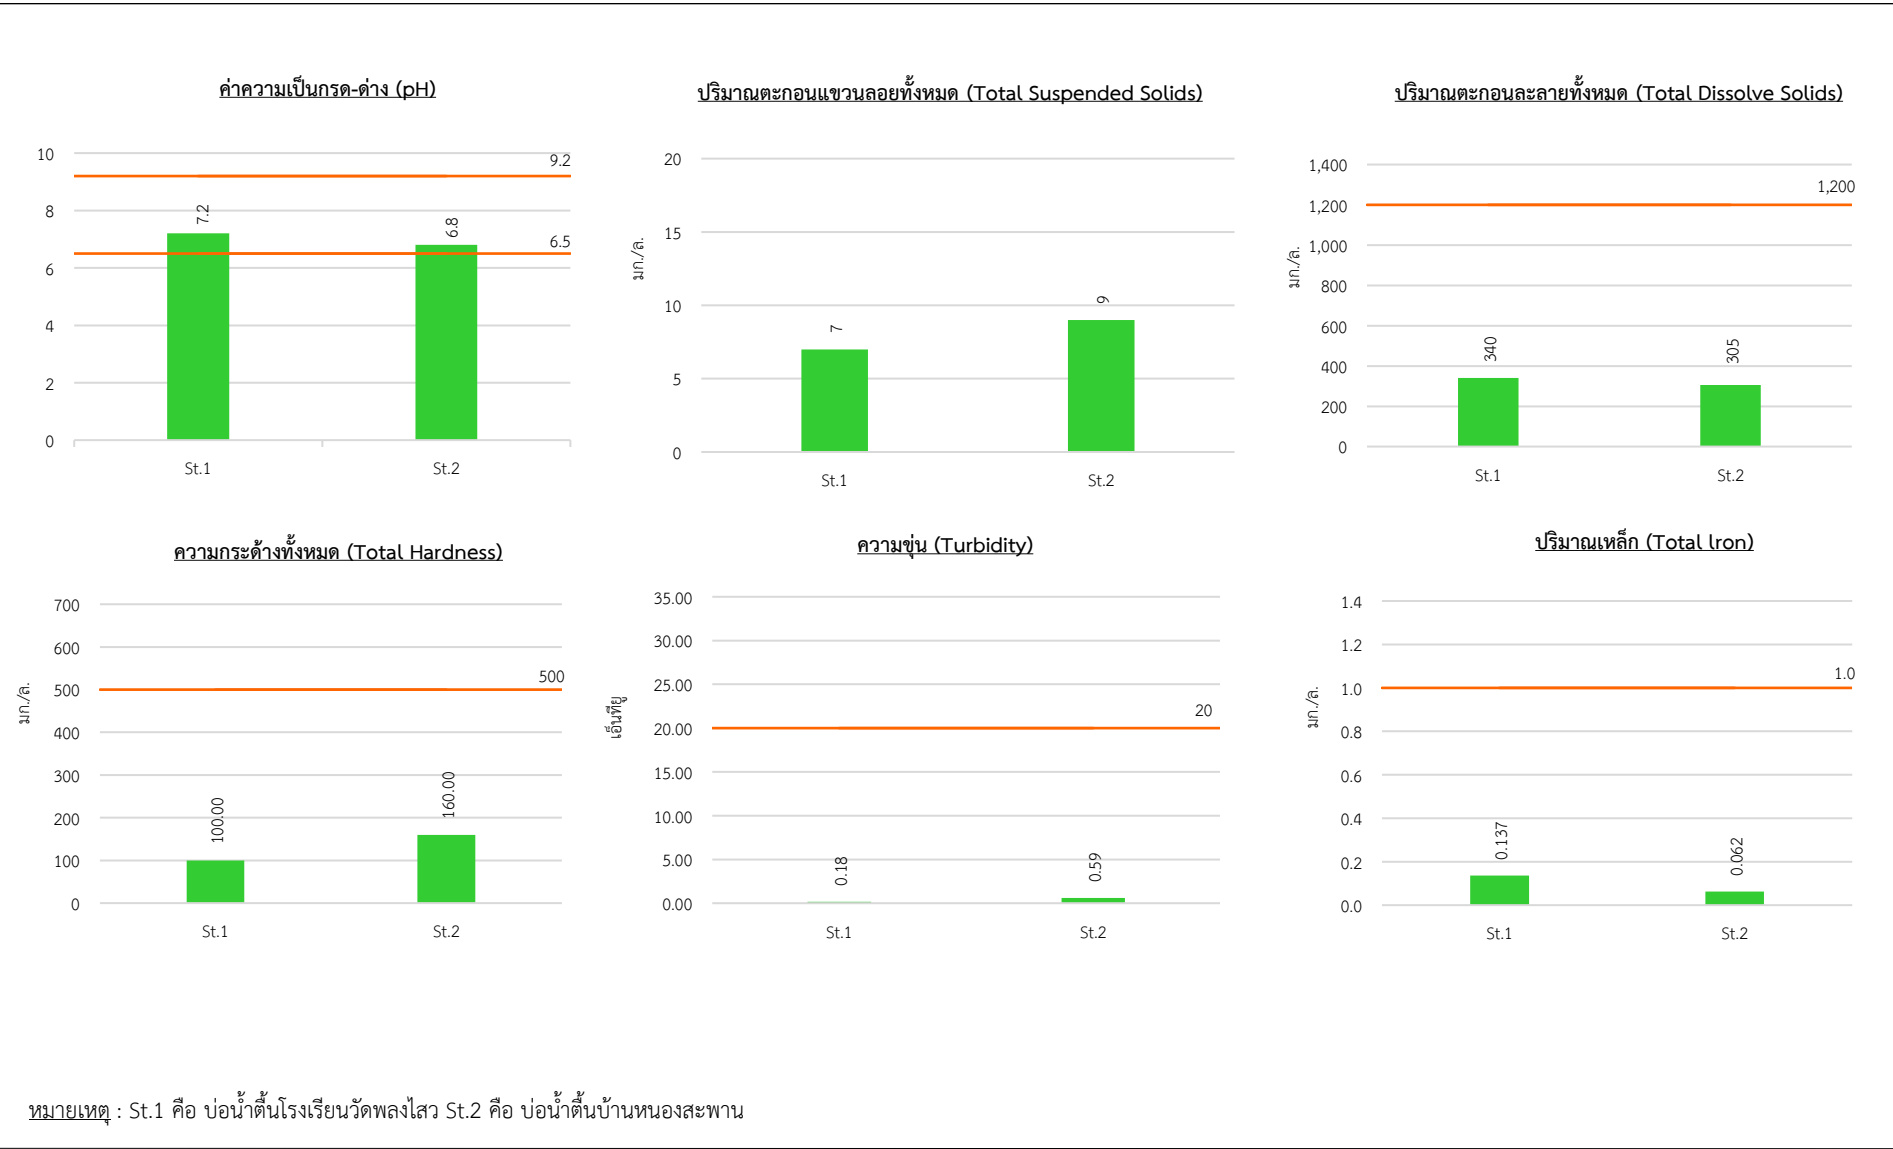
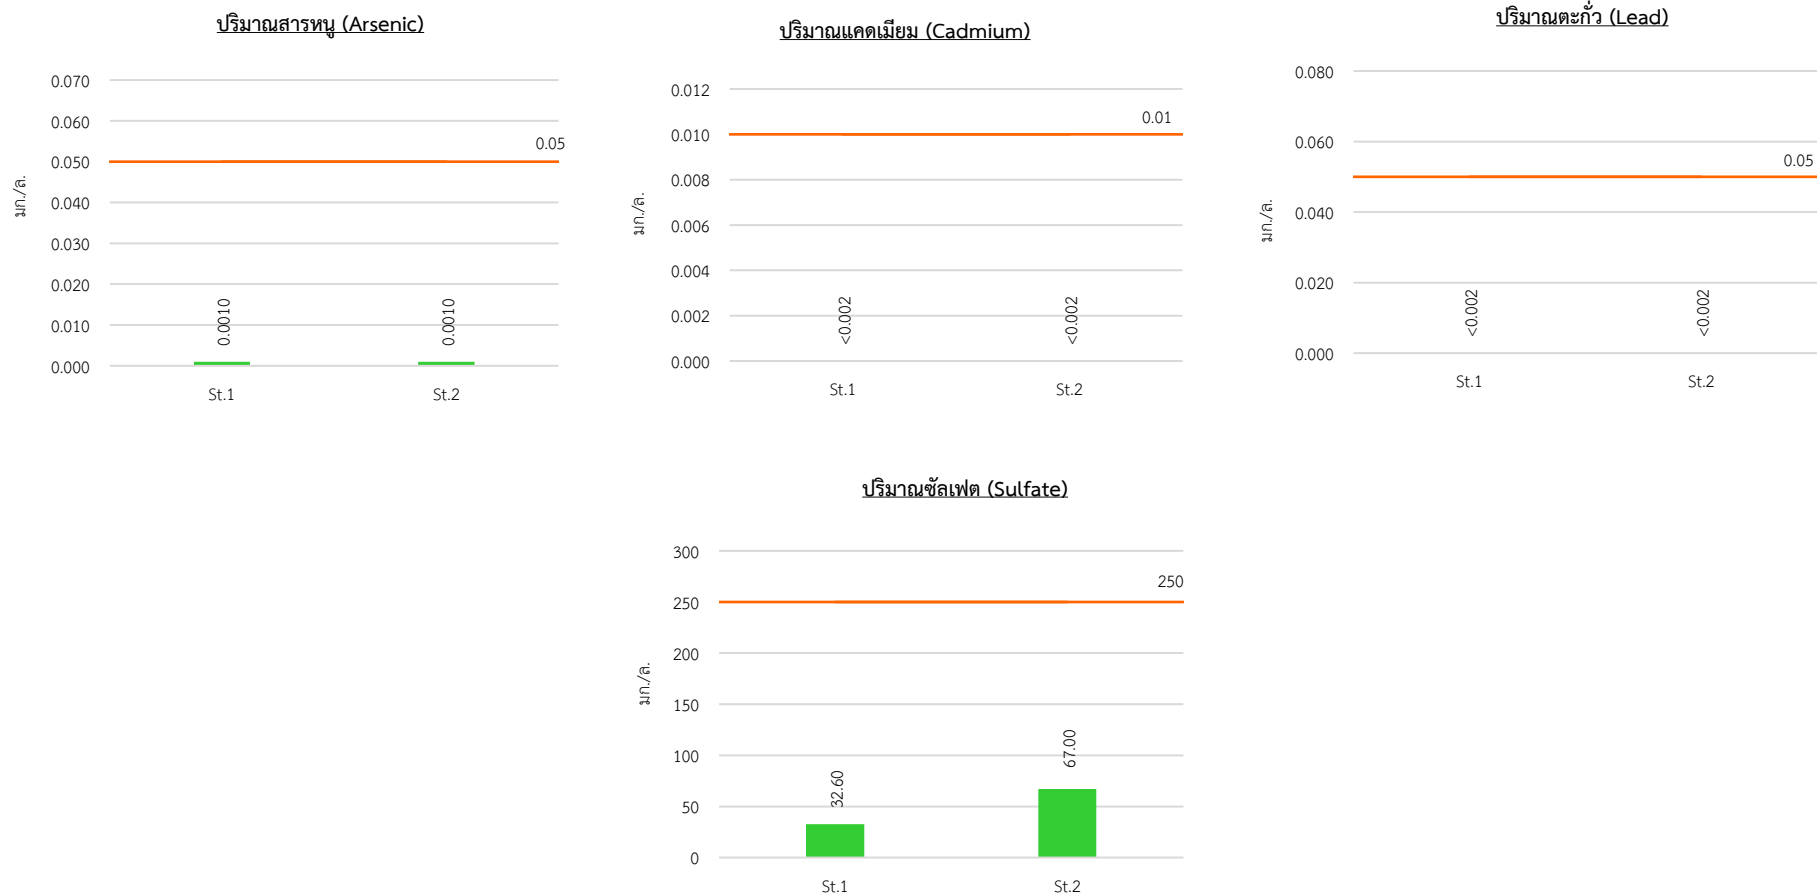
รูปที่ 2-5 ผลการวิเคราะห์คุณภาพน้ำใต้ดินที่เก็บตัวอย่างในวันที่ 9 มีนาคม 2568

หมายเหตุ : St.1 คือ บ่อน้ำต้นโรงเรียนวัดพลงไสว St.2 คือ บ่อน้ำต้นบ้านหนองสะพาน

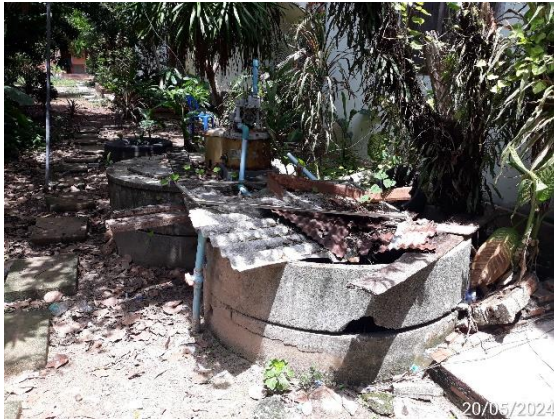
รูปที่ 2-6 สภาพบ่อน้ำต้นวัดพลงไสว

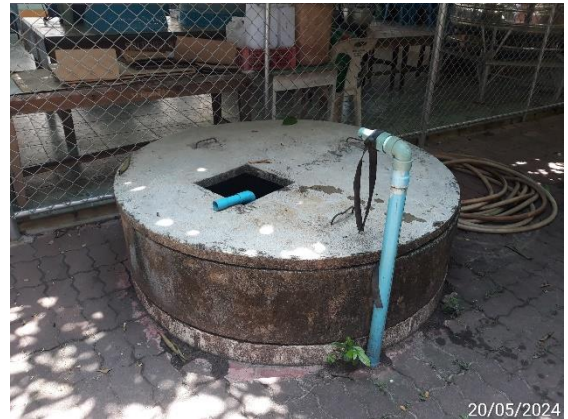
รูปที่ 2-7 สภาพบ่อน้ำต้นโรงเรียนวัดพลงไสว

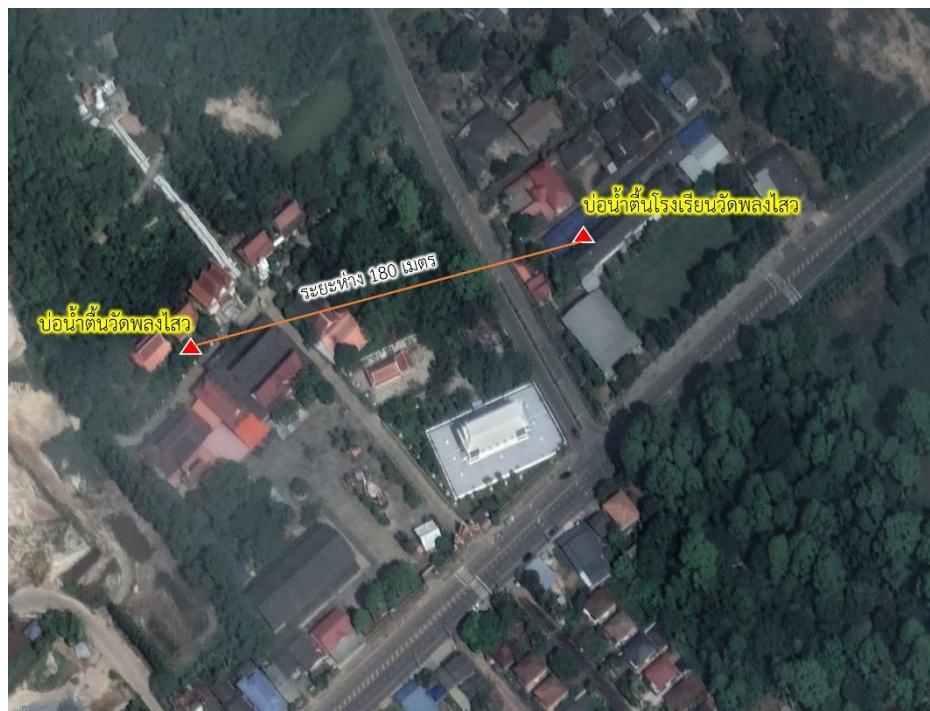
รูปที่ 2-8 แผนที่แสดงตำแหน่งและระยะห่างระหว่างบ่อน้ำต้นวัดพลงไสวกับบ่อน้ำต้นโรงเรียนวัดพลงไสว
