บทที่ 3

ผลการปฏิบัติตามมาตรการติดตามตรวจสอบผลกระทบสิ่งแวดล้อม

โครงการอยู่อาศัยรวม (อาคารชุด) The Diplomat Sathorn ตั้งอยู่ถนนสาทรเหนือ แขวงสีลม เขตบางรัก กรุงเทพมหานคร ในเนื้อที่ดิน 1 ไร่ 2 งาน 15 ตารางวา หรือ 2,460 ตารางเมตร โดยมีกลุ่มเป้าหมายหลักเป็นลูกค้าประเภทพนักงานบริษัท/ประชาชนทั่วไปที่ต้องการที่พักอาศัยในย่านสาทร-สุรศักดิ์ ท่ามกลางความเป็นส่วนตัวบนทำเลที่เปี่ยมศักยภาพ พร้อมด้วยสิ่งอำนวยความสะดวกและสาธารณูปโภคครบครัน เช่น ห้างสรรพสินค้า ธนาคาร โรงเรียน โรงพยาบาล และสำนักงาน เป็นต้น โครงการมีจำนวนห้องพักอาศัย 192 ห้อง ด้านสิ่งแวดล้อม โครงการ The Diplomat Sathorn ได้มีการตรวจสอบด้านผลกระทบสิ่งแวดล้อมตามเงื่อนไขที่เสนอไว้ในรายงานการวิเคราะห์ผลกระทบสิ่งแวดล้อม (EIA) ซึ่งได้รับความเห็นชอบจากสำนักนโยบายและแผนทรัพยากรธรรมชาติและสิ่งแวดล้อม ตามหนังสือเห็นชอบเลขที่ เลขที่ ทส.1009.5/8598 ลงวันที่ 8 สิงหาคม 2557 โดยได้มอบหมายให้บริษัท ศูนย์วิเคราะห์น้ำ จำกัด เป็นผู้ดำเนินการตรวจวัดคุณภาพสิ่งแวดล้อมเพื่อนำเสนอต่อหน่วยงานที่เกี่ยวข้องต่อไป

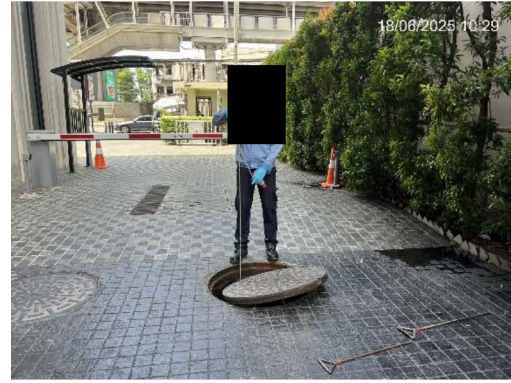
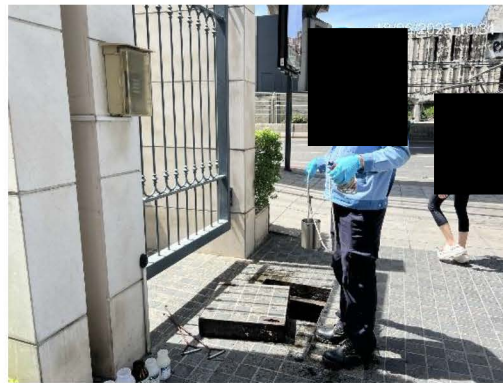
ภาพที่ 3.5.3-1 แสดงตำแหน่งและการตรวจวัดคุณภาพน้ำทิ้ง

น้ำเสียก่อนเข้าระบบบำบัดน้ำเสีย

น้ำเสียหลังออกระบบบำบัดน้ำเสีย

บ่อกักน้ำสุดท้ายของระบบระบายน้ำของโครงการก่อนระบาย

จากผลการวิเคราะห์คุณภาพน้ำทิ้งภายหลังผ่านระบบบำบัดทั้ง 2 จุด ได้แก่ จุดระบายน้ำออกจากระบบบำบัดน้ำเสีย และบ่อพักน้ำสุดท้ายของระบบระบายน้ำของโครงการก่อนระบายลงรางสาธารณะด้านหน้าโครงการ **พบว่าส่วนใหญ่มีค่าอยู่ในเกณฑ์มาตรฐาน** ตามประกาศกระทรวงทรัพยากรธรรมชาติและสิ่งแวดล้อม เรื่อง กำหนดมาตรฐานควบคุมการระบายน้ำทิ้งจากอาคารบางประเภทและบางขนาด พ.ศ. 2567 (ประเภท ข) เว้นค่าความเป็นกรด-ด่าง (pH) เกือบทุกช่วงเวลามีค่าต่ำกว่าเกณฑ์มาตรฐานเล็กน้อย (แสดงดังตารางที่ 3.5.3-1) ทั้งนี้ผู้จัดทำรายงานขอเสนอแนวทางการพิจารณาแก้ไขดังนี้

ค่า pH หรือค่าความเป็นกรด-ด่าง บ่งบอกถึงความเข้มข้นของไฮโดรเจนไอออน H^+ หรืออาจกล่าวได้ว่าความเป็นกรดขึ้นอยู่กับความเข้มข้นของไฮโดรเจนไอออน ทั้งนี้ในระบบบำบัดน้ำเสียโดยวิธีทางชีวภาพควรมีค่า pH อยู่ในช่วง 5.5-9 (ตามมาตรฐาน) ถ้าหากต่ำหรือสูงกว่าอาจทำให้จุลินทรีย์ในระบบบำบัดน้ำเสียไม่สามารถดำรงชีวิตอยู่ได้ ทำให้ระบบบำบัดล้มเหลว สำหรับค่า pH มีค่าต่ำกว่ามาตรฐาน หากพิจารณาสาเหตุตามปกติจะพบว่ามี 4 ปัจจัยหลักๆ อันประกอบด้วย 1. ลักษณะของน้ำเสียที่เข้าสู่ระบบบำบัดน้ำเสีย 2. กิจกรรมของแบคทีเรีย 3. การเติมสารเคมี และ 4. ปัญหาการการขาดเติมอากาศ โดยเมื่อพิจารณาผลการวิเคราะห์ทั้งน้ำเข้า และน้ำออก ทำให้สามารถตัดปัจจัยข้อที่ 1 ข้อที่ 3 และข้อที่ 4 ออก เนื่องจากน้ำเสียที่เข้าสู่ระบบบำบัดมีค่า pH เป็นปกติ ไม่มีการเติมสารเคมีในระหว่างกระบวนการทำงาน และอากาศยังเพียงพอโดยสังเกตจาก Sulfide ที่มีค่าต่ำ ดังนั้นคงเหลือปัจจัยข้อที่ 3 กิจกรรมของแบคทีเรีย กล่าวคือ กิจกรรมของแบคทีเรียบางชนิดก่อให้เกิดก๊าซคาร์บอนไดออกไซด์จำนวนมาก เมื่อก๊าซดังกล่าวละลายเข้ากับน้ำในระบบบำบัดอาจทำให้ค่า pH ลดลง หรือในอีกกรณี คือ แบคทีเรียชนิดไมโครโซโมนัส และไนโตรแบคทีเรีย ทำการเปลี่ยน TKN ให้กลายเป็นไนไตรต์ ไนเตรท ซึ่งกระบวนการดังกล่าวจะทำให้ค่า TKN ลดลง แต่ระหว่างกระบวนการจะผลิตไฮโดรเจนไอออน H^+ มากขึ้น เป็นเหตุให้ค่า pH ต่ำ ดังนั้นเพื่อเป็นการควบคุมค่าดังกล่าวจึงเห็นควรให้มีการควบคุมปริมาณจุลินทรีย์ให้เหมาะสมโดยอาจใช้ค่า F/M ratio ซึ่งค่าที่เหมาะสมของโครงการคือ 0.1 วัน หรือเติมสารเพิ่ม pH ก่อนระบายน้ำ อนึ่งคำแนะนำดังกล่าวเป็นเพียงคำแนะนำเบื้องต้นจากการสังเกตผลการวิเคราะห์เท่านั้น หากผลการปฏิบัติไม่เป็นไปตามจุดมุ่งหวังให้ขอคำปรึกษาจากผู้เชี่ยวชาญโดยตรง

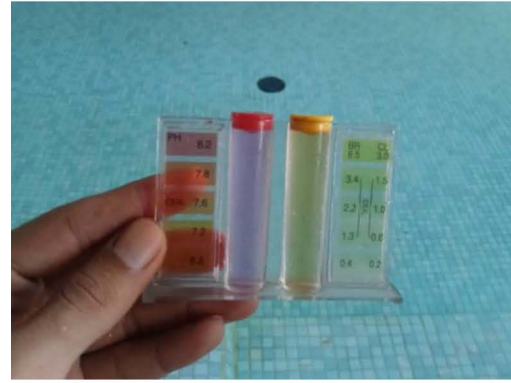
ภาพที่ 3.5.4-2 การตรวจวัดค่า pH และ Free Chlorine

ตามมาตรการติดตามตรวจสอบผลกระทบสิ่งแวดล้อม กำหนดให้โครงการต้องตรวจวัดความเป็นกรด-ด่าง (pH) และคลอรีนอิสระ (Free Chlorine) ของสระว่ายน้ำ ในความถี่ 2 ครั้ง/วัน จำนวน 2 จุด ได้แก่ บริเวณสระว่ายน้ำสำหรับผู้ใหญ่ และสระว่ายน้ำสำหรับเด็ก ปัจจุบันโครงการมีการปฏิบัติสอดคล้องต่อมาตรการเป็นส่วนใหญ่ กล่าวคือ มีการตรวจวัดทั้ง 2 จุด ครบถ้วน แต่กระทำในความถี่ 1 ครั้ง/วัน สำหรับเครื่องมือที่ใช้ในการตรวจวัดจะเป็น pH และ Chlorine Test Kit โดยภาพการตรวจวัดแสดงดังภาพที่ 3.5.4-2 และผลการตรวจวัดแสดงดังภาคผนวก ง-2 ผลการตรวจวิเคราะห์คุณภาพน้ำสระว่ายน้ำ : ความเป็นกรด-ด่างและคลอรีน อนึ่งเนื่องจากโครงการมีการซ่อมแซมสระว่ายน้ำสำหรับผู้ใหญ่ (ส่วนลึก) นับแต่เดือนมีนาคม ถึง ปัจจุบัน และสระว่ายน้ำสำหรับเด็ก (ส่วนตื้น) เดือนเมษายน ทำให้ผลการตรวจสอบหลังจากเดือนมีนาคม (วันเดือนเมษายน) มีเฉพาะสระเด็กเท่านั้น
