บทที่ 4

สรุปผลการปฏิบัติตามมาตรการฯ และข้อเสนอแนะ

จากผลการติดตามตรวจสอบผลการปฏิบัติตามมาตรการป้องกันและแก้ไขผลกระทบสิ่งแวดล้อมและมาตรการติดตามตรวจสอบผลกระทบสิ่งแวดล้อมโครงการ The Diplomat Sathorn (ระยะดำเนินการ) ระหว่างเดือนมกราคม ถึง มิถุนายน 2568 พบว่า โครงการฯ มีการปฏิบัติตามมาตรการฯ เป็นส่วนใหญ่ แต่ยังคงมีมาตรการฯ บางมาตรการที่ทางโครงการไม่ได้ปฏิบัติ ปฏิบัติไม่ได้ ปฏิบัติได้แต่ไม่มีประสิทธิภาพ และยังไม่ถึงเวลาปฏิบัติ โดยสามารถสรุปได้ดังตารางที่ 4-1

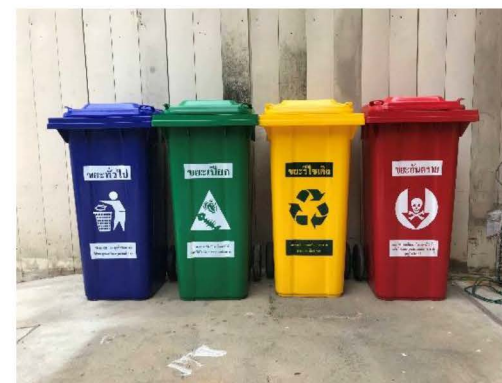
3. คุณค่าการใช้ประโยชน์ของมนุษย์		
3.5 การจัดการมูลฝอยและสิ่งปฏิกูล	<ul style="list-style-type: none"> - รมรณรงค์ให้มีการคัดแยกประเภทมูลฝอย โดยจัดให้มีถังรองรับมูลฝอยแยกประเภท ภายในห้องพักมูลฝอยชั่วคราวประจำชั้นพักอาศัย ที่ตัวถังมีตัวอักษรแสดงประเภทถังรองรับมูลฝอยให้ชัดเจน โดยกำหนดสีของถังรองรับมูลฝอย - ถังรองรับมูลฝอยแห้ง สีฟ้า ภายในมีถุงสีดำรองรับมูลฝอยอีกชั้น - ถังรองรับมูลฝอยรีไซเคิล สีเหลือง ภายในมีถุงสีดำรองรับมูลฝอยอีกชั้น - ถังรองรับมูลฝอยเปียก สีเขียว ภายในมีถุงสีดำรองรับมูลฝอยอีกชั้น - ถังรองรับมูลฝอยอันตราย สีแดง ภายในมีถุงสีแดงรองรับมูลฝอยอันตราย 	<p>การดำเนินการปัจจุบัน</p> <ul style="list-style-type: none"> - ปฏิบัติได้แต่ไม่มีประสิทธิภาพ : โครงการได้มีการรณรงค์และติดป้ายประกาศขอความร่วมมือในการคัดแยกขยะบริเวณบอร์ดประชาสัมพันธ์ และติดตั้งถุงใส่ขยะรีไซเคิลเพื่อให้ผู้พักอาศัยใช้แยกขยะรีไซเคิลออกจากขยะทั่วไป (ในบริเวณห้องพักมูลฝอยชั่วคราว) สำหรับห้องพักขยะชั่วคราวนั้น โครงการได้จัดตั้งบริเวณใกล้กับโถงลิฟต์บนชั้นพักอาศัยจำนวน 1 ห้อง/ชั้น ตั้งแต่ชั้นพักอาศัยที่ 9 ถึงชั้นที่ 33 ซึ่งภายในประกอบด้วยถังรองรับมูลฝอยทั่วไปจำนวน 1 ถัง โดยเป็นถังขนาด 100 ลิตร <p>แนวทางการดำเนินการ</p> <ul style="list-style-type: none"> - ให้โครงการดำเนินการจัดหาถังรองรับมูลฝอยประจำห้องพักมูลฝอยชั่วคราวประจำชั้นพักอาศัยให้ครบทั้ง 4 ประเภท ได้แก่ ถังรองรับมูลฝอยแห้ง ถังรองรับมูลฝอยรีไซเคิล ถังรองรับมูลฝอยเปียก ถังรองรับมูลฝอยอันตราย พร้อมทั้งตัวอักษรแสดงประเภทถังรองรับมูลฝอยให้ชัดเจน หรือในกรณีที่ห้องพักมูลฝอยชั่วคราวมีขนาดเล็กอาจพิจารณาเพิ่มถุงใส่มูลฝอยแยกตามประเภทให้ครบถ้วน
