## รายละเอียดโครงการ

โครงการ The Excel Parc ตั้งอยู่บริเวณซอยลาซาล 19 ถนนลาซาล (สุขุมวิท 105) แขวงบางนา เขตบางนา กรุงเทพมหานคร ประกอบด้วย อาคารพักอาศัย สูง 8 ชั้น จำนวน 1 อาคาร มีจำนวนห้องพักอาศัยรวม 104 ห้อง โดยมีพื้นที่ใช้สอยอาคารรวมทั้งหมด 5,614.21 ตารางเมตร ซึ่งจัดเป็นการพัฒนาโครงการที่เข้าข่ายต้องศึกษาและจัดทำรายงานการประเมินผลกระทบสิ่งแวดล้อม เพื่อประกอบการขออนุญาตก่อสร้างโครงการหรือกิจการ โดยเสนอต่อสำนักงานนโยบายและแผนทรัพยากรธรรมชาติและสิ่งแวดล้อมเพื่อพิจารณาให้ความเห็นชอบก่อนการดำเนินโครงการ

- 1.2.1 ชื่อโครงการ : โครงการ The Excel Parc
- 1.2.2 สถานที่ตั้งโครงการ : ตั้งอยู่เลขที่ 37 บริเวณซอยลาซาล 19 ถนนลาซาล (สุขุมวิท 105) แขวง  
บางนา เขตบางนา กรุงเทพมหานคร (ภาพที่ 1.2-1) โดยมีอาณาเขต  
ติดต่อกับพื้นที่โดยรอบ ซึ่งมีรายละเอียดดังนี้

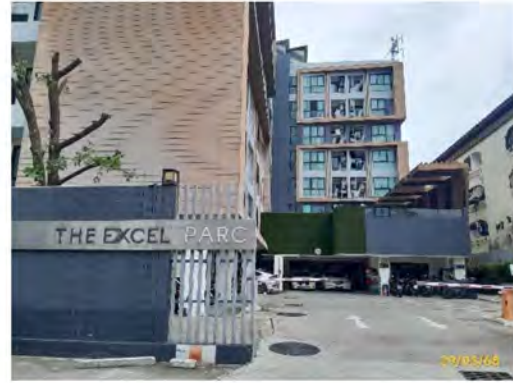
ภาพที่ 1.2-2 สภาพปัจจุบัน

- 1.2.8 สภาพปัจจุบัน : โครงการมีการก่อสร้างและเปิดใช้อาคารรวมไปถึงระบบสาธารณูปโภค  
ทั้งหมด (ภาพที่ 1.2-2) รายละเอียดการขออนุญาตก่อสร้าง ใบรับรองการ  
ก่อสร้าง (ดังภาคผนวก ข-2)

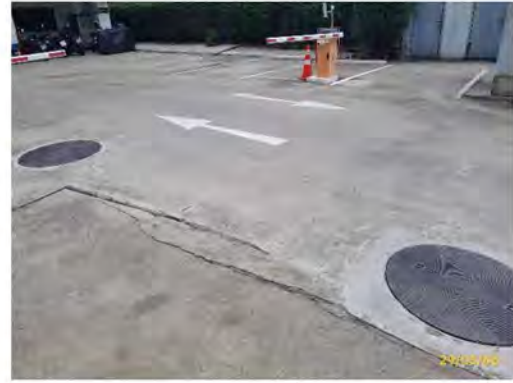
ภาพที่ 1.3.3-1 ถนน และการจราจรภายในโครงการ

ปัจจุบันทางเข้า-ออกของโครงการมีจำนวน 1 แห่ง เชื่อมกับถนนซอยลาซาล 19 (ทางด้านทิศตะวันออกของโครงการ) ซึ่งเป็นทางสาธารณประโยชน์ และสามารถเชื่อมต่อไปยังถนนลาซาล (สุขุมวิท 105) พร้อมทั้งจัดให้มีเจ้าหน้าที่ดูแลเรื่องความปลอดภัยและอำนวยความสะดวกด้านการจราจรแก่ผู้พักอาศัย และสำหรับพื้นที่จอดรถยนต์โครงการมีการจัดพื้นที่จอดรถรองรับสำหรับผู้พักอาศัยจำนวน 42 คัน ซึ่งมีปริมาณเพียงพอต่อจำนวนรถของผู้พักอาศัยของโครงการที่มีทั้งหมด โดยรวมผลการดำเนินการจริงส่วนใหญ่เป็นไปตามผลที่ได้จากการประเมินผลกระทบสิ่งแวดล้อม แสดงดังภาพที่ 1.3.3-1

ไม้กั้น และทางเข้า-ออก

ทางเข้า-ออกที่จอดรถ

ที่จอดรถภายในโครงการ

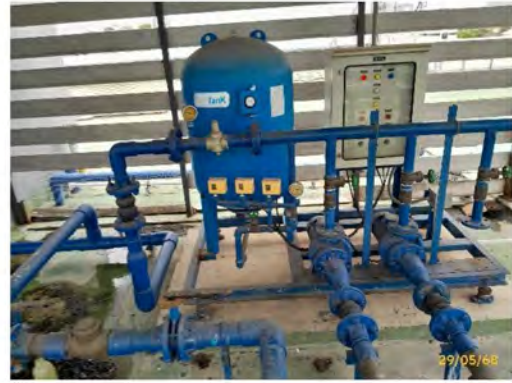
ภาพที่ 1.3.4-1 ระบบน้ำใช้

ปัจจุบันโครงการมีการสำรองน้ำประปาจากการประปานครหลวง โดยอยู่ในเขตการให้บริการของการประปานครหลวงสาขาพระโขนง โดยจะเชื่อมต่อท่อประปาของโครงการกับท่อประปาของการประปานครหลวง ซึ่งมีโครงข่ายท่อผ่านด้านหน้าโครงการ จากนั้นจะนำน้ำประปายังถังเก็บน้ำสำรองใต้ดินของโครงการ และสูบน้ำไปยังชั้นดาดฟ้าแล้วจึงจ่ายลงมายังส่วนต่างๆ ของอาคารต่อไป ทั้งนี้ ปัจจุบันโครงการมีการใช้น้ำเฉลี่ย 20 ลบ.ม./วัน เมื่อเทียบความต้องการน้ำประปากับความต้องการน้ำจากการประเมิน (การประเมินอยู่ที่ 64.39 ลูกบาศก์เมตร/วัน) พบว่าความต้องการน้ำปัจจุบันยังคงมีปริมาณที่ต่ำกว่าปริมาณที่ได้จากการประเมิน ดังนั้นผลการดำเนินการจึงเป็นส่วนใหญ่ไปตามผลที่ได้จากการประเมินผลกระทบสิ่งแวดล้อม แสดงดังภาพที่ 1.3.4-1

เครื่องสูบน้ำใช้ และปั้มน้ำเสริมแรงดัน

ถังเก็บน้ำชั้นดาดฟ้า

ถังเก็บน้ำใต้ดิน

ตู้ควบคุม

จุดรับน้ำใช้

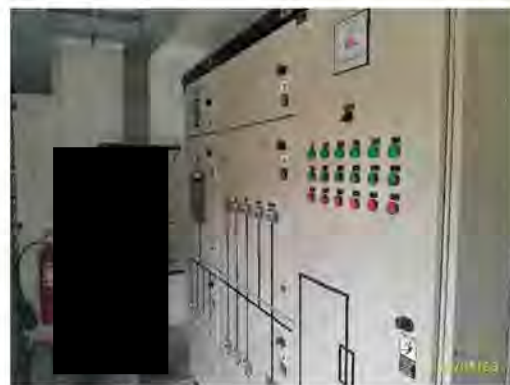
ภาพที่ 1.3.5-1 ระบบไฟฟ้า

ปัจจุบันโครงการมีระบบไฟฟ้าอยู่ 1 ระบบ คือ ระบบไฟฟ้าทั่วไป โดยจะรับกระแสไฟฟ้ามาจากการไฟฟ้านครหลวงเขตประเวศ ซึ่งได้ติดตั้งหม้อแปลงไฟฟ้า ขนาด 500 kVA จำนวน 1 ชุด ทั้งนี้ระบบไฟฟ้าดังกล่าวปัจจุบันมีการทำงานอย่างมีประสิทธิภาพสามารถรองรับการใช้งานของผู้พักอาศัยได้อย่างเพียงพอ ทั้งนี้โครงการมีการบำรุงรักษาระบบและทดสอบระบบเป็นประจำ โดยรวมผลการดำเนินการจริงเป็นไปตามผลที่ได้จากการประเมินผลกระทบสิ่งแวดล้อม แสดงดังภาพที่ 1.3.5-1

หม้อแปลงไฟฟ้า

ห้อง MDB

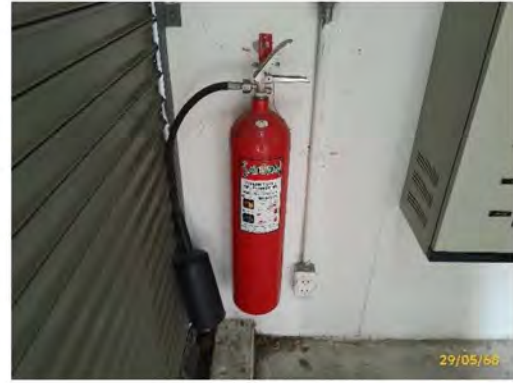
ภาพที่ 1.3.6-1 ระบบป้องกันอัคคีภัย

ปัจจุบันมีระบบป้องกันอัคคีภัย ประกอบด้วย ระบบท่อน้ำดับเพลิงหรือท่อเย็น (Standpipe System) หัวรับน้ำดับเพลิง (Fire Department Connection: FDC) ตู้เก็บสายฉีดน้ำดับเพลิง (Fire Hose Cabinet: FHC) อุปกรณ์ส่งเสียงสัญญาณเพื่อแจ้งเหตุเพลิงไหม้ (Fire Alarm Bell) อุปกรณ์ตรวจจับควัน (Smoke detector) และแผงควบคุมระบบแจ้งเหตุเพลิงไหม้ (Fire Alarm Control Panel: FCP) อีกทั้งยังมีกิจกรรมอื่นๆ ที่สนับสนุนประสิทธิภาพของการป้องกันอัคคีภัย เช่น ระบบทางหนีไฟ และจุดรวมพล เป็นต้น ซึ่งระบบดังกล่าว โครงการได้ออกแบบและก่อสร้างตามแบบที่ระบุในรายงานการประเมินผลกระทบสิ่งแวดล้อมทุกประการ ซึ่งครอบคลุมกฎหมายที่เกี่ยวข้อง โดยปัจจุบันระบบดังกล่าวมีการทำงานอย่างมีประสิทธิภาพและมีการตรวจสอบบำรุงรักษาเป็นประจำ โดยรวมผลการดำเนินการจริงเป็นไปตามผลที่ได้จากการประเมินผลกระทบสิ่งแวดล้อม แสดงดังภาพที่ 1.3.6-1

หัวรับน้ำดับเพลิง

ถังดับเพลิงชนิดมือถือ

ตู้เก็บสายฉีดน้ำดับเพลิง พร้อมป้ายแนะนำวิธีการใช้อุปกรณ์

เครื่องตรวจจับควัน

บันไดหนีไฟ ST-1

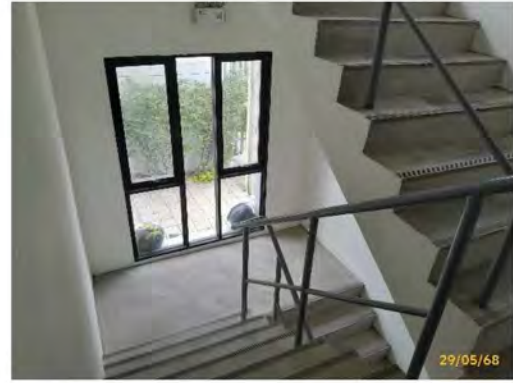
ภาพที่ 1.3.6-1 (ต่อ) ระบบป้องกันอัคคีภัย

บันไดหนีไฟ ST-2

ป้ายบอกทางหนีไฟ

แผนผังทางหนีไฟ

อุปกรณ์ส่งเสียงสัญญาณ

ไฟฉุกเฉิน

จุดรวมพล

อุปกรณ์แจ้งเหตุด้วยมือ

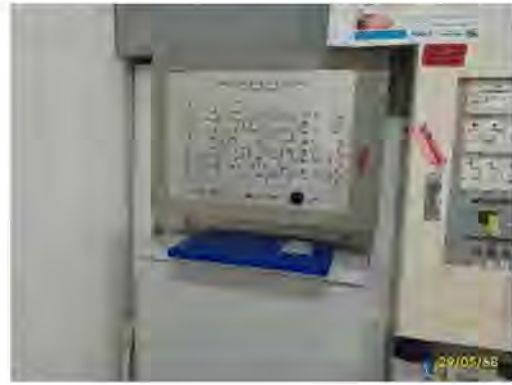
ภาพที่ 1.3.6-1 (ต่อ) ระบบป้องกันอัคคีภัย

แผงควบคุม FCP

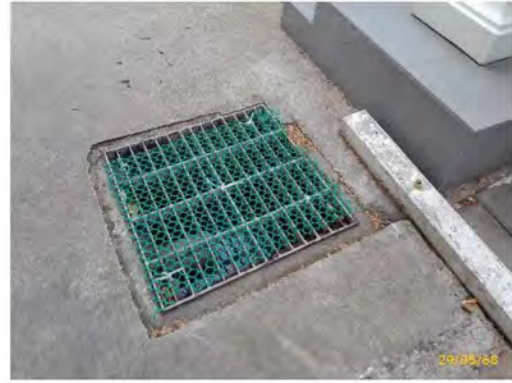
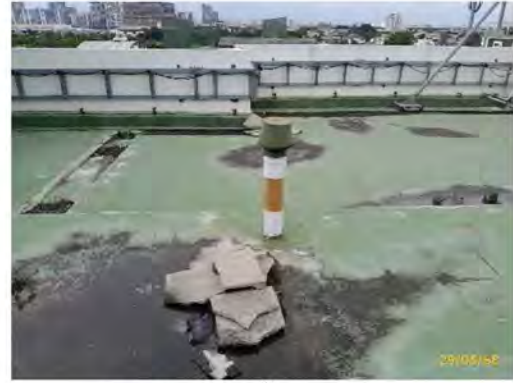
ภาพที่ 1.3.7-1 (ต่อ) ระบบบำบัดน้ำเสีย

ปัจจุบันโครงการมีการออกแบบให้มีระบบบำบัดน้ำเสียชนิดเติมอากาศแบบยืดเวลา (Activated Sludge-Extended Aeration) จำนวน 1 ชุด มีความสามารถรองรับปริมาณน้ำเสียได้ 49.26 ลบ.ม./วัน โดยรูปแบบและขนาดเป็นไปตามที่ระบุในรายงานการประเมินผลกระทบสิ่งแวดล้อม แสดงดังภาพที่ 1.3.7-1 ปัจจุบันโครงการได้เข้าสู่ระยะดำเนินการและมีน้ำเสียเกิดขึ้น โดยมีน้ำเสียที่เข้าระบบเฉลี่ย 16 ลูกบาศก์เมตร/วัน ซึ่งไม่เกินกว่าปริมาณน้ำเข้าระบบบำบัดที่ได้จากการประเมินประมาณ 50.22 ลูกบาศก์เมตร/วัน โดยผลการดำเนินการเป็นไปอย่างมีประสิทธิภาพ ดังนั้นผลการดำเนินการจึงส่วนใหญ่เป็นไปตามผลที่ได้จากการประเมินผลกระทบสิ่งแวดล้อม แสดงดังภาพที่ 1.3.7-2

บ่อพักน้ำสุดท้าย

ระบบรวบรวมน้ำเสีย

ระบบบำบัดน้ำเสีย

บ่อท่วงน้ำ

ท่อเติมอากาศระบบบำบัด

ท่อกำจัดละอองน้ำเสีย (Aerosol)

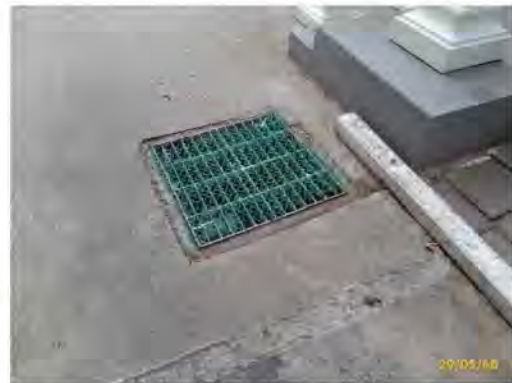
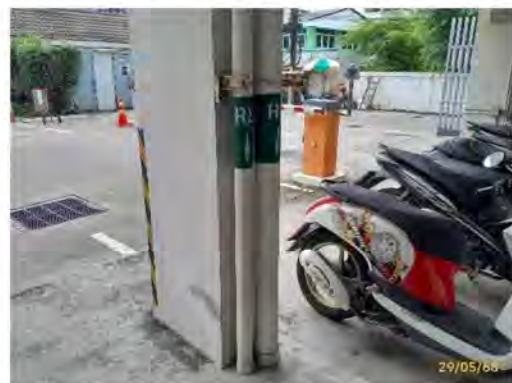
ภาพที่ 1.3.8-1 การระบายน้ำและการป้องกันน้ำท่วม

ท่อระบายน้ำสาธารณะด้านหน้าโครงการ

ท่อระบายน้ำพร้อมตะแกรงดักขยะ

หัวรับน้ำฝน

ท่อรวบรวมน้ำฝน

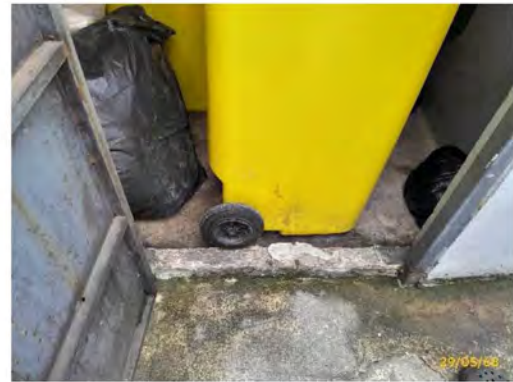
ภาพที่ 1.3.9-1 การจัดการมูลฝอย

ปัจจุบันโครงการจัดให้มีห้องพักมูลฝอยประจำชั้น จำนวน 1 ห้อง/ชั้น ซึ่งภายในประกอบด้วยถังรองรับมูลฝอย ขนาด 240 ลิตร จำนวน 2 ถัง โดยประกอบด้วย ถังมูลฝอยเปียก และถังมูลฝอยแห้ง ทั้งนี้ มูลฝอยทั้งหมดจะถูกรวบรวมมายังบริเวณห้องพักมูลฝอยรวมของโครงการชั้นล่าง ซึ่งมีจำนวน 3 ห้อง เพื่อรองรับจำนวนมูลฝอยที่เกิดขึ้นแต่ละชนิด ประกอบด้วย ห้องพักมูลฝอยเปียก ห้องพักมูลฝอยแห้ง และห้องพักขยะรีไซเคิล ดังนั้นโครงการจึงจัดให้มีการเก็บไปกำจัดโดยสำนักงานเขตบางนา เวลาประมาณ 12.00 น. เป็นประจำทุกวัน ซึ่งภายหลังการเก็บพนักงานจะล้างทำความสะอาดเป็นประจำ และน้ำล้างทำความสะอาดจะถูกรวบรวมผ่านท่อระบายน้ำเพื่อบำบัดให้ได้มาตรฐานฯ ก่อนระบายทิ้งต่อไป โดยรวมผลการดำเนินการจริงส่วนใหญ่เป็นไปตามผลที่ได้จากการประเมินผลกระทบสิ่งแวดล้อม แสดงดังภาพที่ 1.3.9-1

ห้องพักรมูลฝอยรวม

ห้องพักรมูลฝอยประจำชั้น

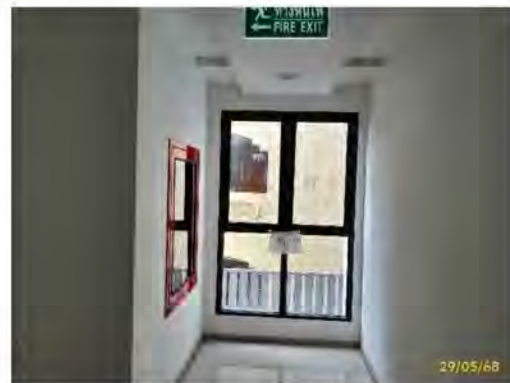
ภาพที่ 1.3.10-1 ระบบระบายอากาศและปรับอากาศภายในอาคาร

ปัจจุบันโครงการมีระบบระบายอากาศสามารถแบ่งออกเป็น 2 วิธี ได้แก่ การระบายอากาศโดยวิธีธรรมชาติ เช่น ประตู และหน้าต่าง และการระบายอากาศโดยวิธีกล โดยโครงการได้จัดให้มีการระบายอากาศด้วยระบบปรับอากาศแบบแยกส่วน (Split Type Air Conditioning Unit) ซึ่งโครงการได้ออกแบบและติดตั้งตามมาตรฐานและกฎหมายที่เกี่ยวข้อง ทั้งนี้ ปัจจุบันระบบดังกล่าวมีการทำงานอย่างมีประสิทธิภาพและมีการตรวจสอบ/บำรุงรักษาเป็นประจำ โดยรวมผลการดำเนินการจริงเป็นไปตามผลที่ได้จากการประเมินผลกระทบสิ่งแวดล้อม แสดงดังภาพที่ 1.3.10-1

ช่องเปิด

ระบบปรับอากาศแยกส่วน

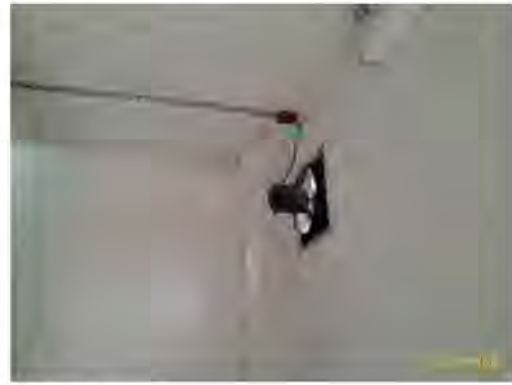
ภาพที่ 1.3.10-1 (ต่อ) ระบบระบายอากาศและปรับอากาศภายในอาคาร

ระบบระบายอากาศด้วยวิธีกล

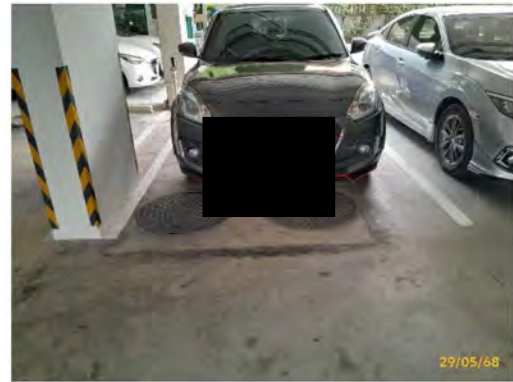
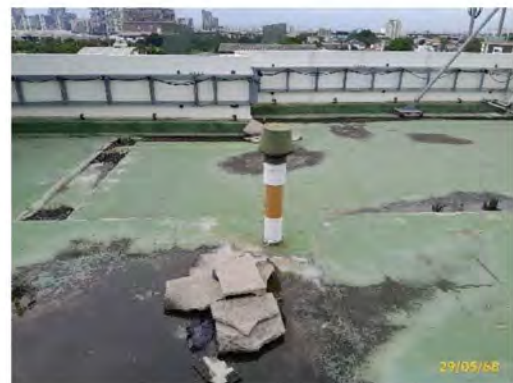
ภาพที่ 2.2-7 การบริหารจัดการระบบบำบัดน้ำเสีย

ระบบบำบัดน้ำเสีย

ระบบกำจัดก๊าซมีเทน

ระบบกำจัดละอองลอย

การสูบน้ำออกจากระบบบำบัดน้ำเสีย

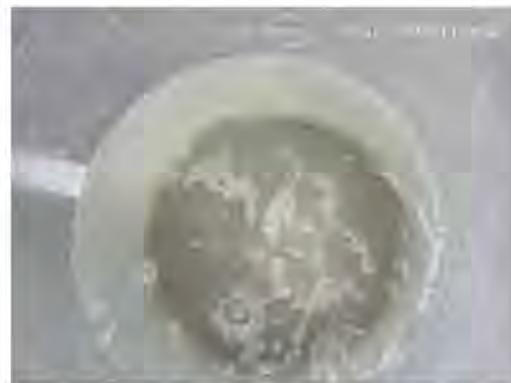
ภาพที่ 3.5.3-1 จุดเก็บน้ำทิ้งบ่อพักน้ำสุดท้าย

บ่อพักน้ำสุดท้ายก่อนปล่อยออกนอกโครงการ

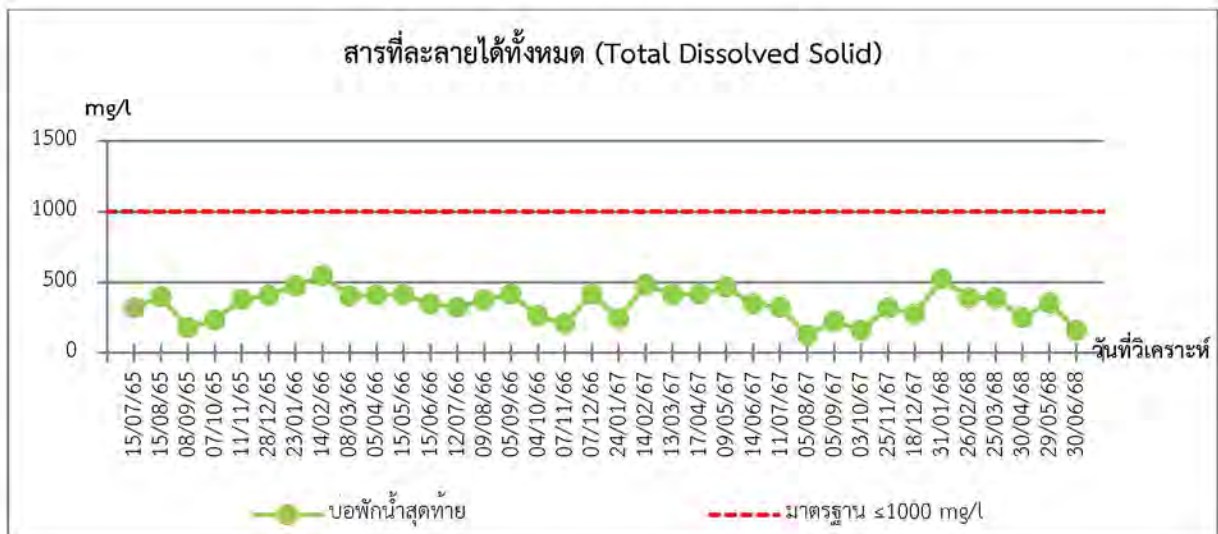
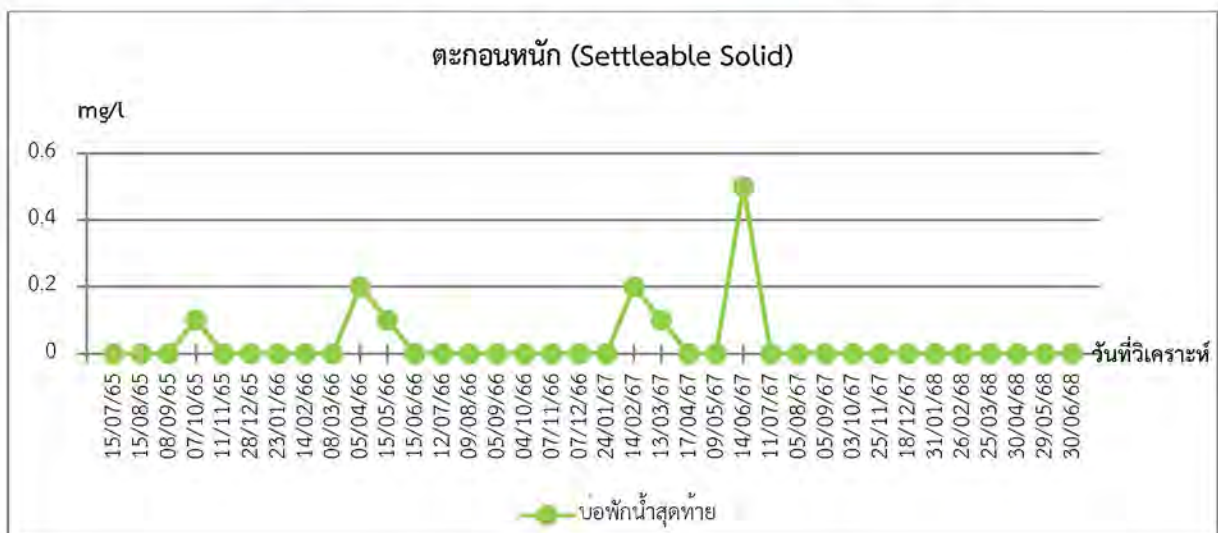
ภาพที่ 3.5.3-2 กราฟเปรียบเทียบผลการตรวจวิเคราะห์คุณภาพน้ำทิ้ง ในปี 2565 ถึง ปัจจุบัน

ทีเคเอ็น (TKN) สามารถลดลงได้โดยการสนับสนุนปัจจัยการเติบโตของจุลินทรีย์ 2 ชนิด ที่ทำให้เกิดปฏิกิริยาไนตริฟิเคชัน (เปลี่ยน TKN ให้เป็นสารอื่น) ได้แก่ *Nitrosomonas* และ *Nitrobacter* โดยปฏิกิริยาดังกล่าวเป็นการเปลี่ยนแอมโมเนียม ( $\text{NH}_3$ ) และสารอินทรีย์ไนโตรเจน (Organic nitrogen) ให้เป็น Nitrite ( $\text{NO}_2$ ) และ Nitrate ( $\text{NO}_3$ ) ทั้งนี้ผู้จัดทำรายงานขอเสนอแนวทางการแก้ไขเบื้องต้น โดยปรับค่าการทำงานของระบบบำบัดน้ำเสียให้มีค่าพารามิเตอร์ต่างๆ ที่เหมาะสมกับจุลินทรีย์ทั้ง 2 ชนิด ดังต่อไปนี้ 1. ควบคุมอายุสลัดจ์ ให้อยู่ระหว่าง 3-5 วัน 2. ปรับ pH ให้อยู่ในสภาพเป็นกลาง และ 3. ตรวจสอบ/ควบคุมค่าออกซิเจนละลายน้ำให้อยู่ระหว่าง 2-3 mg/L

บริเวณที่ตรวจวัด	วัน/เดือน/ปี	ผลการตรวจวิเคราะห์								
		pH -	BOD (mg/l)	TSS (mg/l)	TDS (mg/l)	Settleable Solids (ml/l)	Oil & Grease (mg/l)	TKN (mg/l)	Sulfide (mg/l)	FCB (MPN/100 mL)
น้ำทิ้งก่อนระบาย ออกนอกโครงการ	09/05/67	7.8	10	<10	466	<0.1	<2	22	<0.10	33000
	14/06/67	7.9	45	15	348	0.5	<2	55	<0.10	49000
	11/07/67	8.0	12	<10	322	<0.1	<2	22	<0.10	780
	05/08/67	7.6	<4	<10	128	<0.1	<2	5	<0.10	7900
	05/09/67	7.8	12	<10	222	<0.1	<2	34	<0.10	4000
	03/10/67	7.6	14	<10	162	<0.1	<2	8	<0.10	49000
	25/11/67	7.7	30	28	318	<0.1	4	44	<0.10	350000
	18/12/67	8.0	19	14	276	<0.1	<2	35	<0.10	4500
	31/01/68	7.9	32	12	524	<0.1	<2	33	<0.10	70000
	26/02/68	7.9	17	<10	390	<0.1	<2	55	<0.10	2000
	25/03/68	8.2	30	15	390	<0.1	<2	33	<0.10	110000
	30/04/68	7.7	6	<10	250	<0.1	<2	13	<0.10	54000
	29/05/68	7.5	10	14	354	<0.1	<2	13	<0.10	33000
	30/06/68	8.1	<4	<10	160	<0.1	<2	6	<0.10	350000
มาตรฐาน *		5.5-9.0	≤30	≤40	≤1000	-	≤20	≤35	≤1.0	-

อนึ่งคำแนะนำดังกล่าวเป็นเพียงคำแนะนำเบื้องต้นจากการสังเกตผลการวิเคราะห์เท่านั้น หากผลการปฏิบัติไม่เป็นไปตามจุดมุ่งหวังให้ขอคำปรึกษาจากผู้เชี่ยวชาญโดยตรง
