ผลการปฏิบัติตามมาตรการป้องกัน  
และแก้ไขผลกระทบสิ่งแวดล้อม

#### 2.1 การปฏิบัติตามมาตรการป้องกันและแก้ไขผลกระทบสิ่งแวดล้อม

โครงการ โรงแรมโซฟิเทล สุขุมวิท ของบริษัท ริชชี เซ็นเตอร์ แอนด์ ซัพพลาย จำกัด ตั้งอยู่เลขที่ 189 ถนนสุขุมวิท แขวงคลองเตยเหนือ เขตวัฒนา กรุงเทพมหานคร ซึ่งเป็นโครงการประเภทอาคารโรงแรม ขนาดพื้นที่ 3-0-97 ไร่ หรือ 5,188 ตารางเมตร ประกอบด้วย อาคารโรงแรม 1 หลัง สูง 31 ชั้น จำนวนห้องพัก 350 ห้อง สำนักงานนโยบายและแผนทรัพยากรธรรมชาติและสิ่งแวดล้อม (สผ.) แจ้งผลการพิจารณารายงานการประเมินผลกระทบสิ่งแวดล้อมของโครงการดังกล่าว และโครงการต้องปฏิบัติตามมาตรการป้องกันและแก้ไขผลกระทบสิ่งแวดล้อมและมาตรการติดตามตรวจสอบผลกระทบสิ่งแวดล้อม ตามหนังสือเห็นชอบเลขที่ ทส 1009/5202 ลงวันที่ 20 พฤษภาคม พ.ศ. 2547 โดยหนังสือเห็นชอบได้กำหนดมาตรการป้องกันและแก้ไขผลกระทบสิ่งแวดล้อม และเป็นแนวทางให้โครงการปฏิบัติ รวมไปถึงดำเนินการจัดทำรายงานผลการปฏิบัติตามมาตรการป้องกันและแก้ไขผลกระทบสิ่งแวดล้อมและมาตรการติดตามตรวจสอบผลกระทบสิ่งแวดล้อม เสนอต่อสำนักงานนโยบายและแผนทรัพยากรธรรมชาติและสิ่งแวดล้อม (สผ.) รวมถึงหน่วยงานที่เกี่ยวข้อง เพื่อพิจารณาทุก 6 เดือน

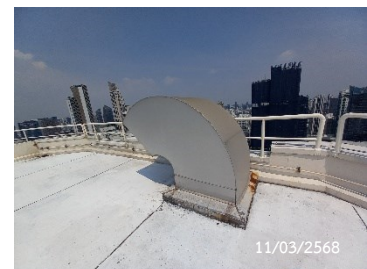
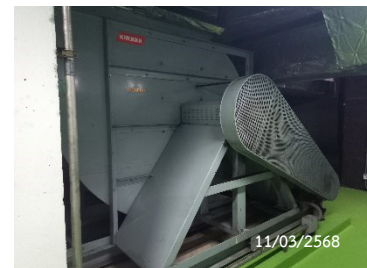
### ภาพที่ 2.2-4 ระบบระบายอากาศ

6. การระบายอากาศ	1. เลือกใช้ระบบระบายอากาศแบบ Cooled Water Chiller System ที่ระบายความร้อนด้วยน้ำ ซึ่งจะมีผลกระทบด้านความร้อนต่อบรรยากาศโดยรอบน้อยกว่าระบบปรับอากาศแบบ Split Type	✓ - โครงการจัดให้มีการออกแบบอาคารให้มีช่องระบายอากาศธรรมชาติ ได้แก่ ประตู และหน้าต่าง และระบบระบายอากาศแบบ Cooled Water Chiller System เพื่อระบายอากาศภายในอาคาร รวมถึงจัดให้มีการติดตั้งระบบพัดลมอัดอากาศ (Pressurized fan) สำหรับลิฟต์ และบันไดหนีไฟ	ภาพที่ 2.2-4	-

2. การเลือกใช้หอผึ่งเย็น (Cooling Tower) ควรเลือกขนาดให้เหมาะสมกับ Chiller และติดตั้งไว้ที่ชั้นดาดฟ้าของอาคาร ซึ่งเป็นบริเวณที่โล่ง อากาศถ่ายเทสะดวก และมีระยะห่างจากอาคารข้างเคียงเกิน 10 เมตร และหมั่นบำรุงรักษาระบบตามความเหมาะสม	✓ - โครงการจัดให้มีออกแบบ และเลือกใช้ระบบหอผึ่งเย็น (Cooling Tower) ที่มีขนาดเหมาะสมกับการใช้งาน และติดตั้งไว้ที่ชั้นดาดฟ้าบริเวณที่เป็นพื้นที่โล่ง อากาศถ่ายเทได้สะดวก รวมถึงจัดให้มีช่างเทคนิคประจำโครงการทำหน้าที่ตรวจสอบดูแลประสิทธิภาพของระบบหอผึ่งเย็น (Cooling Tower) เป็นประจำอย่างสม่ำเสมอทุกวัน วันละ 3 ครั้ง ได้แก่ เวลา 07.00 น. 16.00 น. และ 20.00 น.	ภาพที่ 2.2-4 เอกสารแนบ 3	-

ระบบระบายอากาศบนอาคาร

Pressurized fan

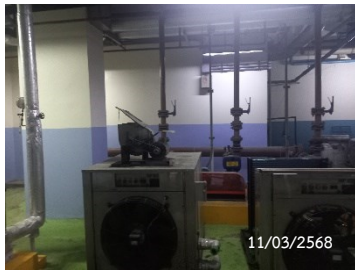
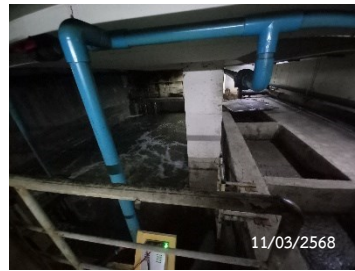
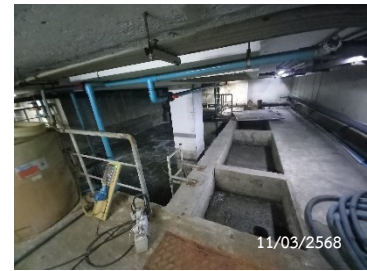
### ภาพที่ 2.2-5 ระบบบำบัดน้ำเสีย

8. การบำบัดน้ำเสีย	1. จัดให้มีการบำบัดน้ำเสียที่เกิดขึ้นจากโครงการด้วยระบบบำบัดน้ำเสียชนิดตะกอนเร่งแบบเติมอากาศ ยาวนาน (Activated Sludge Combined With Extended Aeration) สามารถรองรับปริมาณน้ำเสียได้ไม่ต่ำกว่า 284 ลบ.ม/วัน มีปริมาณบีโอดีเข้าระบบ 278 มก.ล.	✓ - โครงการจัดให้มีการติดตั้งระบบบำบัดน้ำเสียชนิดตะกอนเร่งแบบเติมอากาศยาวนาน (Activated Sludge Combined With Extended Aeration) จำนวน 1 ชุดภายในโครงการ ซึ่งสามารถรองรับปริมาณน้ำเสียที่เกิดขึ้นภายในโครงการได้อย่างเพียงพอ รวมถึง	ภาพที่ 2.2-5	-

เครื่องสูบน้ำระบบบำบัดน้ำเสีย

บริเวณระบบบำบัดน้ำเสีย

ปั๊มเติมอากาศ

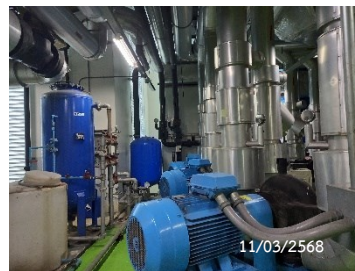
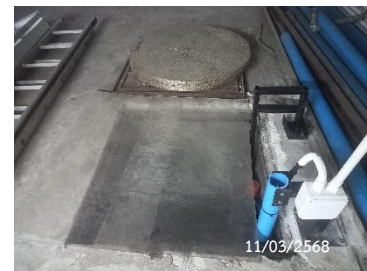
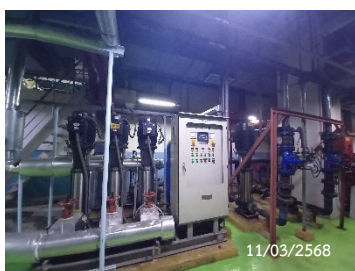
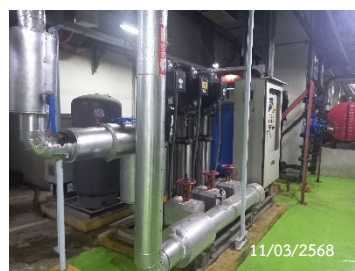
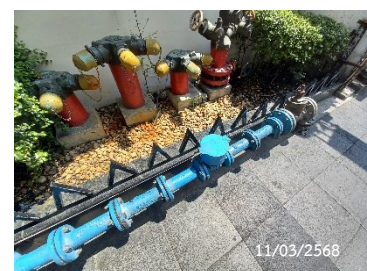
### ภาพที่ 2.2-6 ระบบน้ำใช้

ถังเก็บน้ำชั้นดาดฟ้า

Booster Pump

ถังเก็บน้ำชั้นใต้ดิน

Transfer Pump

มิเตอร์น้ำประปา

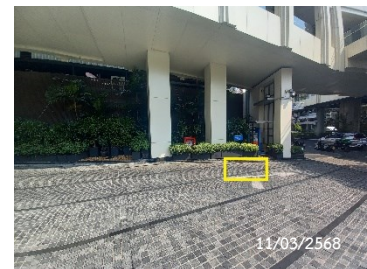
### ภาพที่ 2.2-8 ระบบระบายน้ำ

9. การระบายน้ำ และป้องกันน้ำท่วม	1. จัดให้มีบ่อหน่วงน้ำที่ขึ้นใต้ดิน มีปริมาตรไม่ต่ำกว่า 197 ลบ.ม. เพื่อกักเก็บน้ำฝนในระยะเวลา 3 ชม. บ่อจะต้องติดตั้งเครื่องสูบน้ำมีความสามารถในการสูบน้ำระบายน้ำออกไม่มากกว่าอัตราการสูบน้ำก่อนพัฒนาโครงการ หรือ 0.028 ลบ.ม./วินาที	✓ - โครงการจัดให้มีบ่อหน่วงน้ำที่ขึ้นใต้ดิน และติดตั้งเครื่องสูบน้ำจำนวน 3 เครื่อง สำหรับกักเก็บน้ำฝน และชะลอการระบายน้ำ เพื่อให้อัตราการระบายน้ำออกนอกโครงการ สูงกว่าอัตราการระบายน้ำก่อนมีการพัฒนาโครงการ	ภาพที่ 2.2-5	-

บ่อหน่วงน้ำ

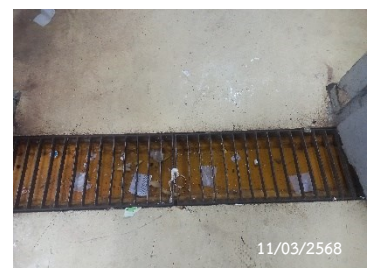
### ภาพที่ 2.2-9 การจัดการมูลฝอย

4. จัดให้มีรางระบายน้ำภายในห้องพักมูลฝอยเชื่อมต่อกับระบบบำบัดน้ำเสียของโครงการ เพื่อรวบรวมน้ำชะมูลฝอย (ถ้ามี) และน้ำล้างทำความสะอาดเข้ากับการบำบัดก่อนปล่อยระบายออก	✓ - โครงการจัดให้มีรางระบายน้ำภายในห้องพักมูลฝอยเชื่อมต่อกับระบบบำบัดน้ำเสียของโครงการ เพื่อรวบรวมน้ำชะล้างมูลฝอยเข้าสู่ระบบบำบัดน้ำเสีย สำหรับส่งไปบำบัดให้มีค่าเป็นไปตามมาตรฐานกำหนด ก่อนปล่อยสู่ระบบระบายน้ำสาธารณะต่อไป	ภาพที่ 2.2-9	-

รางระบายน้ำในห้องพักมูลฝอยรวม

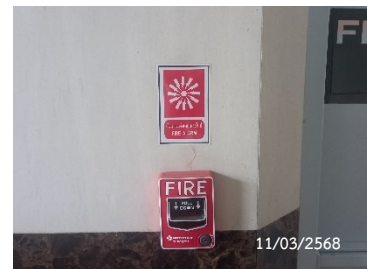
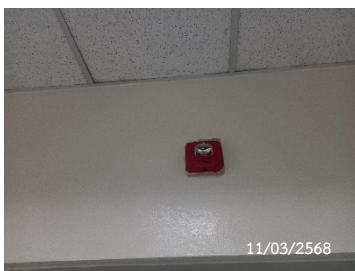
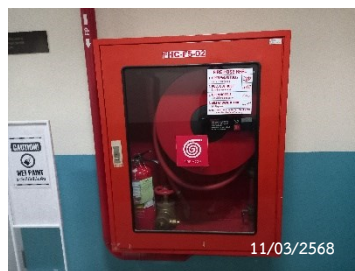
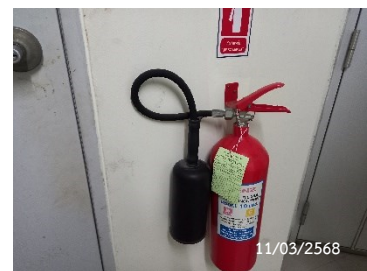
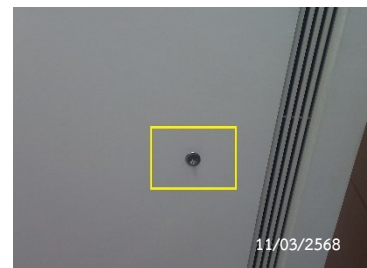
## ภาพที่ 2.2-11 ระบบป้องกันและเตือนอัคคีภัย

10. อาชีวอนามัยและความปลอดภัย/การป้องกันอัคคีภัย	1. จัดให้มีระบบสัญญาณเตือนภัย ระบบป้องกันอัคคีภัย/ผจญเพลิงและทางหนีไฟ ตาม พรบ.ควบคุมอาคาร และกฎหมาย/ข้อบังคับอื่น ๆ ที่เกี่ยวข้อง โดยอุปกรณ์/เครื่องมือในระบบดังกล่าวต้องได้รับการออกแบบและติดตั้งให้มีประสิทธิภาพการทำงานตามมาตรฐานที่เป็นที่ยอมรับเช่น NFPA วสท. ฯลฯ	✓ - โครงการจัดให้มีการออกแบบและติดตั้งระบบป้องกันและเตือนอัคคีภัยภายในอาคาร โดยรายละเอียดเป็นไปตามกฎกระทรวง ฉบับที่ 33 (พ.ศ. 2535) ออกตามความในพระราชบัญญัติควบคุมอาคาร พ.ศ. 2522 รวมถึงจัดให้มีช่างเทคนิคประจำโครงการคอยตรวจสอบประสิทธิภาพของระบบป้องกันอัคคีภัยให้พร้อมใช้งานอยู่เสมอ เป็นประจำทุกวัน วันละ 3 ครั้ง ได้แก่ เวลา 07.00 น. 16.00 น. และ 20.00 น. รวมทั้งจัดให้มีการประสานกับบริษัทซัพพลายเออร์ให้เข้ามามตรวจสอบเป็นประจำทุกเดือน เพื่อให้มีสภาพดี มีประสิทธิภาพพร้อมใช้งานอยู่เสมอ ทั้งนี้ หากได้รับแจ้งว่าอุปกรณ์ชำรุดเสียหายจะเข้ามาดำเนินการซ่อมแซมแก้ไขทันที	ภาพที่ 2.2-11 เอกสารแนบ 3	-

Fire Alarm Manual Station

Indoor Selectable Output Speaker

Fire Hose Cabinet

ถังดับเพลิง

Sprinkle Fire

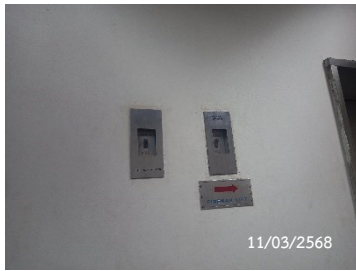
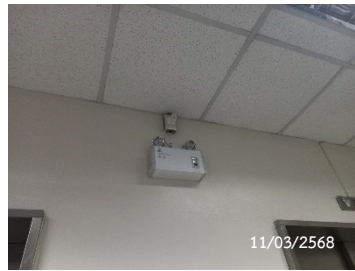
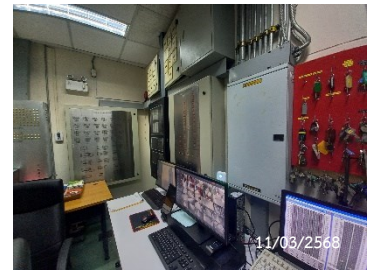
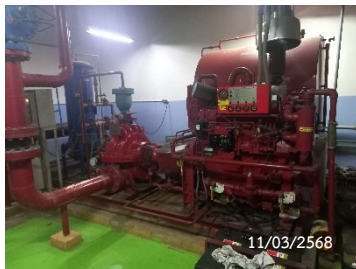
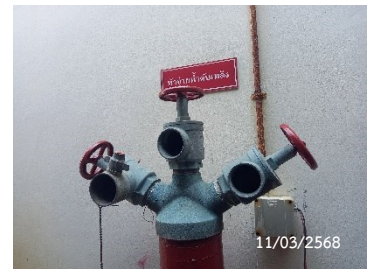
Fireman's Switch Lift

ไฟฟ้าสำรองฉุกเฉิน

Graphic Annunciator  
Fire Alarm System

Fire Pump System

ห้จ่ายน้ำดับเพลิง
