ผลการปฏิบัติตามมาตรการป้องกัน  
และแก้ไขผลกระทบสิ่งแวดล้อม

#### 2.1 การปฏิบัติตามมาตรการป้องกันและแก้ไขผลกระทบสิ่งแวดล้อม

ตารางที่ 2.2-1 ผลการปฏิบัติตามมาตรการป้องกันและแก้ไขผลกระทบสิ่งแวดล้อมของโครงการ เดอะไพรเวท คอนโดมิเนียม แอต สุทธิสาร ระยะดำเนินการ

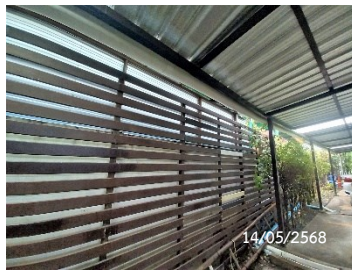
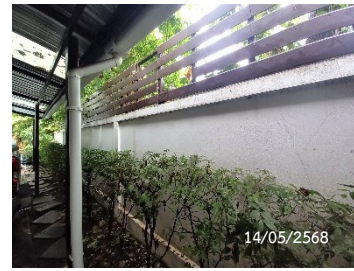
## ภาพที่ 2.2-1 สภาพแวดล้อมรอบโครงการ

1.1 สภาพภูมิประเทศ	1. จัดให้มีรั้วโดยรอบแนวเขตที่ดิน เพื่อกันขอบเขตระหว่างพื้นที่โครงการกับพื้นที่ข้างเคียง	✓ - โครงการจัดให้มีการออกแบบ และก่อสร้างรั้วคอนกรีตเสริมเหล็กโดยรอบแนวเขตที่ดินโครงการ เพื่อกันขอบเขตที่ดินระหว่างพื้นที่โครงการกับพื้นที่ข้างเคียง	ภาพที่ 2.2-1	-

รั้วรอบโครงการ

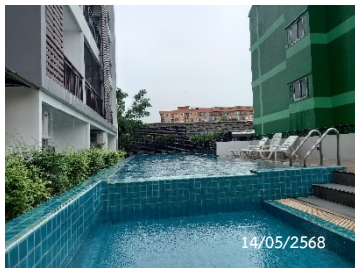
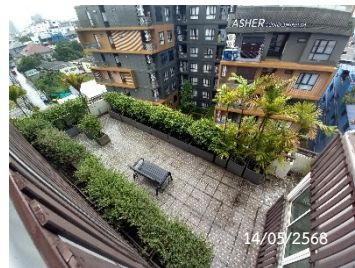
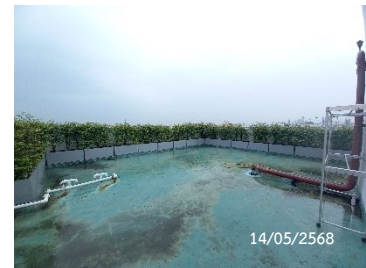
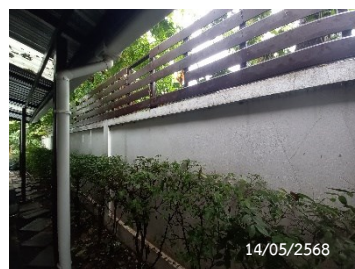
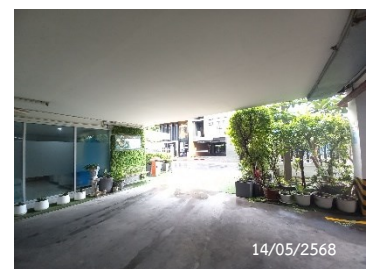
## ภาพที่ 2.2-2 พื้นที่สีเขียว

2. จัดให้มีการปลูกพืชคลุมดินไม่ปล่อยให้มีพื้นที่ว่างที่เป็นดิน เพื่อให้พืชช่วยยึดหน้าดินไม่ให้เกิดการชะล้างพังทลาย	✓ - โครงการจัดให้มีพื้นที่สีเขียวภายในพื้นที่โครงการบริเวณชั้นที่ 1 ชั้นที่ 2 ชั้นที่ 7 และชั้นดาดฟ้า เพื่อช่วยในการลดการฟุ้งกระจายของฝุ่นละออง และช่วยลดซับมลพิษที่เกิดจากยานพาหนะที่เข้า - ออกโครงการ ทั้งนี้ โครงการได้มีการปรับเปลี่ยนตำแหน่งพื้นที่สีเขียว และชนิดพันธุ์ไม้บางส่วน ให้สอดคล้องกับสภาพแวดล้อมปัจจุบันมากยิ่งขึ้น	ภาพที่ 2.2-2	-

1) ฝุ่นละออง (ต่อ)	3. จัดให้มีพื้นที่สีเขียวภายในโครงการขนาดพื้นที่รวม 321.8 ตารางเมตร โดยปลูกพืชคลุมพื้นที่ว่างทั้งหมดเพื่อไม่ให้เกิดฝุ่นละออง	✓ - โครงการจัดให้มีพื้นที่สีเขียวภายในพื้นที่โครงการบริเวณชั้นที่ 1 ชั้นที่ 2 ชั้นที่ 7 และชั้นดาดฟ้า เพื่อช่วยในการลดการฟุ้งกระจายของฝุ่นละออง และช่วยดูดซับมลพิษที่เกิดจากยานพาหนะที่เข้า-ออกโครงการ ทั้งนี้ โครงการได้มีการปรับเปลี่ยนพื้นที่สีเขียว และชนิดพันธุ์ไม้บางส่วน ให้สอดคล้องกับสภาพแวดล้อมปัจจุบันมากยิ่งขึ้น	ภาพที่ 2.2-2	-

5. ปลุกไม้ยืนต้น ไม้พุ่ม และพืชคลุมดินให้มากที่สุดทั้งภายนอกและภายในอาคาร โดยมีพื้นที่สีเขียวรวมทั้งสิ้น 321.8 ตารางเมตร เพื่อให้ต้นไม้ดังกล่าวช่วยดูดซับมลพิษจากที่จอดรถโครงการ โดยพันธุ์ไม้ที่โครงการเลือกปลูกสามารถดูดซับคาร์บอนมอนอกไซด์ (CO) เมื่อเทียบเป็นคาร์บอนไดออกไซด์ (CO <sub>2</sub> ) ได้ 64 mol (2,816 กรัม) ในขณะที่ปริมาณคาร์บอนมอนอกไซด์ (CO) ที่ปล่อยจากรถยนต์ภายในโครงการ เมื่อคิดเทียบเป็น CO <sub>2</sub> มีค่าเท่ากับ 15 กรัมซึ่งพันธุ์ไม้ที่ปลูกสามารถดูดซับการบอนมอนอกไซด์ภายในโครงการได้อย่างเพียงพอ	✓ - โครงการจัดให้มีพื้นที่สีเขียวภายในพื้นที่โครงการบริเวณชั้นที่ 1 ชั้นที่ 2 ชั้นที่ 7 และชั้นดาดฟ้า เพื่อช่วยในการลดการฟุ้งกระจายของฝุ่นละออง และช่วยดูดซับมลพิษที่เกิดจากยานพาหนะที่เข้า - ออกโครงการ ทั้งนี้ โครงการได้มีการปรับเปลี่ยนตำแหน่งพื้นที่สีเขียว และชนิดพันธุ์ไม้บางส่วน ให้สอดคล้องกับสภาพแวดล้อมปัจจุบันมากยิ่งขึ้น	ภาพที่ 2.2-2	-

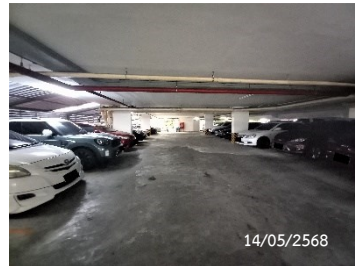
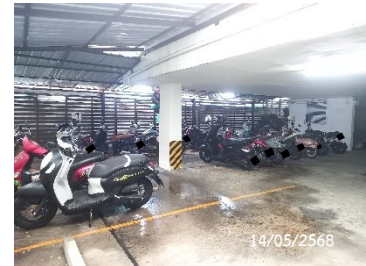
## ภาพที่ 2.2-3 ป้ายจราจรและพื้นที่จอดรถ

2) มลพิษทางอากาศ	1. ออกแบบให้ที่จอดรถชั้นที่ 1 มีการระบายอากาศแบบธรรมชาติสามารถระบายอากาศอย่างสะดวกตลอดเวลา ไม่ให้เกิดการสะสมของมลพิษ	✓ - โครงการจัดให้มีพื้นที่จอดรถภายในโครงการอยู่บริเวณชั้นที่ 1 ของอาคารที่พักอาศัย โดยออกแบบให้มีลักษณะเปิดโล่ง เพื่อให้อากาศสามารถถ่ายเทได้สะดวก ช่วยลดการสะสมของมลพิษที่เกิดจากเขม่าควันของรถยนต์ภายในโครงการ	ภาพที่ 2.2-3	-

พื้นที่จอดรถยนต์

พื้นที่จอดรถจักรยานยนต์

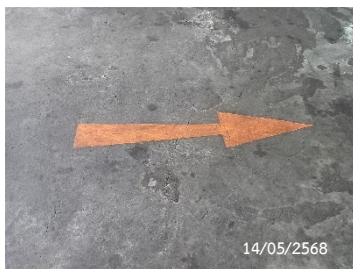
4. จัดทำป้ายและสัญลักษณ์จราจรบนพื้นทางให้ชัดเจนและไม่ก่อให้เกิดความสับสนของผู้ขับขี่ ทำให้การเคลื่อนตัวของรถในโครงการ และบริเวณทางเข้า - ออกโครงการสามารถทำได้อย่างดีและปลอดภัย	✓ - โครงการจัดให้มีการติดตั้งป้ายจราจร และสัญลักษณ์จราจรบนพื้นทาง บริเวณถนน และพื้นที่จอดรถภายในโครงการ ในตำแหน่งที่สามารถมองเห็นได้อย่างชัดเจน รวมถึงจัดให้มีเจ้าหน้าที่รักษาความปลอดภัยคอยอำนวยความสะดวกด้านการจราจร และควบคุมให้มีการปฏิบัติตามกฎจราจรภายในโครงการอย่างเคร่งครัดตลอด 24 ชั่วโมง เพื่อให้เกิดความคล่องตัวของระบบการจราจรภายในโครงการ และบริเวณทางเข้า - ออกโครงการ	ภาพที่ 2.2-3	-

สัญลักษณ์จราจรบนพื้นทาง

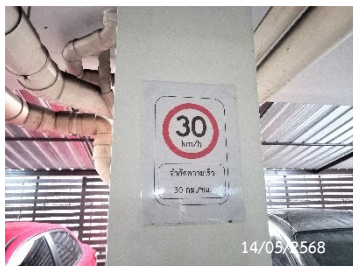
1.2 คุณภาพอากาศ 1) ฝุ่นละออง	1. ควบคุมความเร็วของรถภายในโครงการ เช่น ป้ายจำกัดความเร็ว สันนุลลดความเร็ว เพื่อไม่ให้เกิดการฟุ้งกระจายของฝุ่นบนผิวถนน	✓ - โครงการจัดให้มีการควบคุมความเร็วของรถภายในพื้นที่โครงการ โดยการติดตั้งป้ายจำกัดความเร็วไว้บริเวณที่จอดรถของโครงการ ในตำแหน่งที่สามารถมองเห็นได้อย่างชัดเจน รวมถึงจัดให้มีเจ้าหน้าที่รักษาความปลอดภัยอำนวยความสะดวกด้านการจราจร และควบคุมให้มีการปฏิบัติตามกฎจราจรภายในโครงการอย่างเคร่งครัดตลอด 24 ชั่วโมง	ภาพที่ 2.2-3	-

3. ควบคุมความเร็วของรถยนต์ในโครงการ เช่น ป้ายจำกัดความเร็ว สันนุนลดความเร็ว เพื่อไม่ให้เกิดการฟุ้งกระจายของฝุ่นบนผิวถนน	✓ - โครงการจัดให้มีการควบคุมความเร็วของรถยนต์ในพื้นที่โครงการ โดยการติดตั้งป้ายจำกัดความเร็วไว้บริเวณที่จอดรถของโครงการ ในตำแหน่งที่สามารถมองเห็นได้อย่างชัดเจน รวมถึงจัดให้มี	ภาพที่ 2.2-3	-

1.3 เสียง	1. ควบคุมความเร็วในการเดินรถภายในโครงการ เช่น ติดตั้งป้ายจำกัดความเร็ว และทำสัญญาณลดความเร็วเพื่อช่วยลดระดับเสียงที่เกิดจากการวิ่งของรถยนต์	✓ - โครงการจัดให้มีการควบคุมความเร็วของรถภายในพื้นที่โครงการโดยการติดตั้งป้ายจำกัดความเร็วไว้บริเวณที่จอดรถของโครงการในตำแหน่งที่สามารถมองเห็นได้อย่างชัดเจน รวมถึงจัดให้มีเจ้าหน้าที่รักษาความปลอดภัยอำนวยความสะดวกด้านการจราจร และควบคุมให้มีการปฏิบัติตามกฎจราจรภายในโครงการอย่างเคร่งครัดตลอด 24 ชั่วโมง	ภาพที่ 2.2-3	-

ป้ายจำกัดความเร็ว

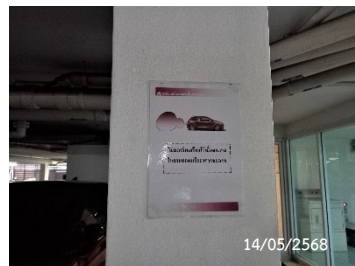
2. ติดตั้งป้ายห้ามติดเครื่องยนต์ทิ้งไว้ภายในบริเวณพื้นที่จอดรถให้สามารถสังเกตเห็นได้อย่างชัดเจน และทั่วถึง	✓ - โครงการจัดให้มีการติดตั้งป้ายห้ามติดเครื่องยนต์ทิ้งไว้ บริเวณพื้นที่จอดรถ ในตำแหน่งที่สามารถมองเห็นได้อย่างชัดเจน รวมถึงจัดให้มีเจ้าหน้าที่รักษาความปลอดภัยอำนวยความสะดวกด้านการจราจร และควบคุมให้มีการปฏิบัติตามกฎจราจรภายในโครงการอย่างเคร่งครัดตลอด 24 ชั่วโมง	ภาพที่ 2.2-3	-

ป้ายกรุณาดับเครื่องยนต์

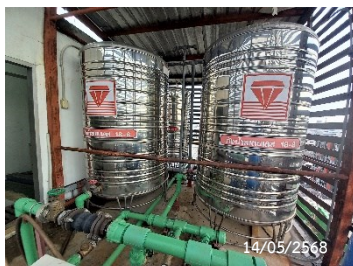
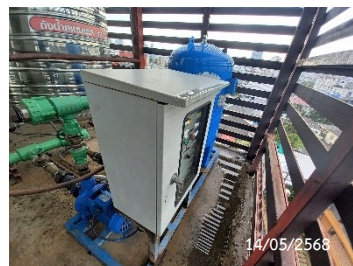
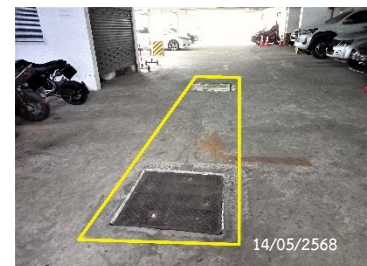
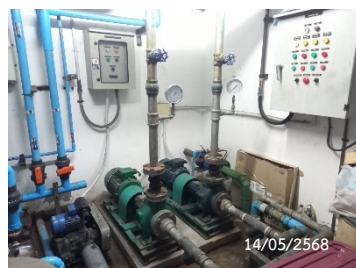
ภาพที่ 2.2-6 ระบบน้ำใช้

3.1 การใช้น้ำ	1. จัดให้มีการสำรองน้ำใช้ ดังนี้ - ถังเก็บน้ำใต้ดิน จำนวน 1 ถัง สำรองเพื่ออุปโภค-บริโภคปริมาณ 45.6 ลูกบาศก์เมตร - ถังเก็บน้ำชั้นดาดฟ้า จำนวน 1 ถัง สำรองเพื่ออุปโภค-บริโภคทั้งหมดปริมาณ 25.5 ลูกบาศก์เมตร รวมปริมาณน้ำสำรองเพื่ออุปโภค-บริโภค 71.1 ลูกบาศก์เมตร สำรองน้ำใช้ได้ไม่น้อยกว่า 1 วัน	✓ - โครงการจัดให้มีถังสำรองน้ำใช้ในโครงการจำนวน 2 ถัง ได้แก่ ถังเก็บน้ำใต้ดิน จำนวน 1 ถัง และถังเก็บน้ำชั้นดาดฟ้า จำนวน 4 ถัง สำหรับการสำรองน้ำเพื่อการอุปโภค - บริโภค โดยสามารถสำรองน้ำใช้ได้ไม่น้อยกว่า 1 วัน ซึ่งเพียงพอต่อความต้องการของผู้พักอาศัยภายในโครงการ	ภาพที่ 2.2-6	-

3.1 การใช้น้ำ (ต่อ)	2. จัดให้มีระบบสูบน้ำในอาคาร ซึ่งทำหน้าที่สูบน้ำโดยไม่ถึงน้ำใช้มาจากท่อประปาโดยตรง และควบคุมการจ่ายน้ำด้วยระบบตั้งเวลา ซึ่งกำหนดเวลาการสูบน้ำในช่วง 24.00 - 05.00 น. ซึ่งอยู่นอกช่วงเวลาที่พักอาศัย ใกล้เคียงมีการใช้น้ำมาก	✓ - โครงการจัดให้มีการรับน้ำประปาจากการประปานครหลวงมาเก็บไว้ยังถังเก็บน้ำใต้ดิน ด้วยวิธีการใช้กลอยควบคุมระดับน้ำ คือ ปิดน้ำอัตโนมัติเมื่อได้ระดับน้ำที่ต้องการและเปิดน้ำเข้าอัตโนมัติเมื่อระดับน้ำลดลง จากนั้นทำการสูบน้ำจากชั้นใต้ดินไปเก็บไว้ยังถังเก็บน้ำชั้นดาดฟ้าแล้วทำการจ่ายไปยังส่วนต่าง ๆ ภายในโครงการ	ภาพที่ 2.2-6	-

ถังเก็บน้ำชั้นดาดฟ้า

Booster Pump

ถังเก็บน้ำชั้นใต้ดิน

Transfer Pump

ระบบเส้นท่อประปา

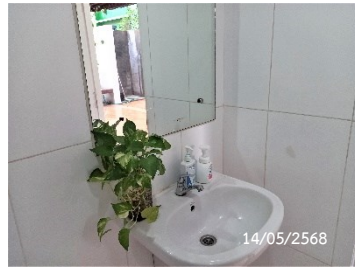
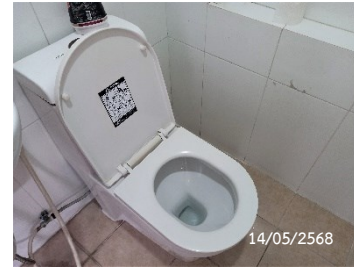
### ภาพที่ 2.2-7 สุขภัณฑ์ที่ใช้ภายในโครงการ

4. ในการออกแบบเลือกใช้สุขภัณฑ์ที่ประหยัดน้ำ หรืออุปกรณ์ที่มีประสิทธิภาพสูง ทั้งก๊อกประหยัดน้ำ ชักโครก และหัวฉีดประหยัดน้ำ	✓ - โครงการจัดให้มีการเลือกใช้สุขภัณฑ์ที่ประหยัดน้ำภายในโครงการ เช่น ก๊อกน้ำ โถสุขภัณฑ์ และสายฉีดชำระ	ภาพที่ 2.2-7	-

อ่างล้างมือ

โถสุขภัณฑ์

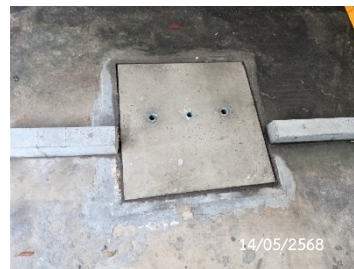
### ภาพที่ 2.2-8 ระบบระบายน้ำ

3.3 การระบายน้ำ	1. จัดให้มีท่อระบายน้ำขนาดเส้นผ่านศูนย์กลาง 0.4 เมตร ความลาดเอียง 1:200 สามารถกักเก็บน้ำได้รวม 16 ลูกบาศก์เมตร ซึ่งเพียงพอต่อปริมาณน้ำหลากส่วนเกินที่ต้องเก็บไว้ในพื้นที่โครงการ (10 ลูกบาศก์เมตร)	✓ - โครงการจัดให้มีท่อระบายน้ำ และบ่อบำบัดน้ำฝนรอบโครงการ เพื่อรองรับน้ำหลากกรณีที่มีฝนตกหนักภายในพื้นที่โครงการ ซึ่งช่วยในการชะลออัตราการระบายน้ำก่อนระบายออกสู่ท่อระบายน้ำสาธารณะต่อไป	ภาพที่ 2.2-8	-

2. จำกัดขนาดท่อระบายน้ำก่อนที่จะระบายออกสู่ท่อระบายน้ำริมถนนซอย 20 มิถุนา แยก 5 บริเวณด้านทิศเหนือของโครงการ โดยใช้ท่อขนาดเส้นผ่านศูนย์กลาง 0.07 เมตร ซึ่งมีอัตราการระบายน้ำ 0.009 ลูกบาศก์เมตร/วินาที (ไม่เกิน 0.009 ลูกบาศก์เมตร/วินาที)	✓ - โครงการจัดให้มีท่อระบายน้ำ และบ่อบำบัดน้ำฝนรอบโครงการ เพื่อรองรับน้ำหลากกรณีที่มีฝนตกหนักภายในพื้นที่โครงการ ซึ่งช่วยในการชะลออัตราการระบายน้ำก่อนระบายออกสู่ท่อระบายน้ำสาธารณะต่อไป	ภาพที่ 2.2-8	-

รางระบายน้ำบนอาคาร

บ่อพักน้ำฝนรอบโครงการ

บ่อหน่วงน้ำ

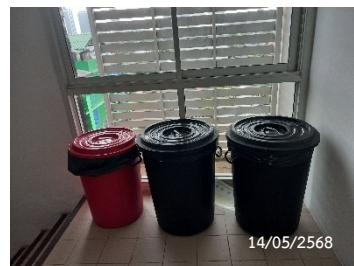
### ภาพที่ 2.2-9 การจัดการมูลฝอย

8. จัดให้มีห้องพักมูลฝอยรวม แบ่งเป็น ห้องพักมูลฝอยแห้งและห้องพักมูลฝอยเปียก มีรายละเอียดดังนี้ - ห้องพักมูลฝอยแห้ง ความจุ 2.9 ลูกบาศก์เมตร สามารถรองรับมูลฝอยแห้ง ได้แก่ มูลฝอยทั่วไป มูลฝอยรีไซเคิล หรือ มูลฝอยที่สามารถนำไปขายได้และมูลฝอยอันตราย ปริมาณรวมทั้งสิ้น 0.59 ลูกบาศก์เมตร/วัน ได้อย่างเพียงพอ ไม่น้อยกว่า 4.9 เท่าของปริมาณมูลฝอยแห้ง - ห้องพักมูลฝอยเปียก ความจุ 2 ลูกบาศก์เมตร สามารถรองรับมูลฝอยเปียก ได้แก่ มูลฝอยย่อยสลายได้	X - โครงการไม่ได้จัดให้มีห้องพักมูลฝอยรวม ทั้งนี้ โครงการจัดให้มีพื้นที่พักมูลฝอยรวม โดยจัดให้มีถังรองรับมูลฝอย จำนวน 4 ถัง แบ่งเป็นถังรองรับมูลฝอยแห้ง จำนวน 2 ถัง และถังรองรับมูลฝอยเปียก จำนวน 2 ถัง กำหนดให้พื้นที่ดังกล่าวอยู่ใกล้บริเวณทางเข้า-ออกของโครงการ เพื่อความสะดวกในการเก็บขนมูลฝอยจากสำนักงานเขตห้วยขวางต่อไป	ภาพที่ 2.2-9	ตารางที่ 4.1-2

11. ห้องพักมูลฝอยรวมต้องปิดมิดชิดเพื่อป้องกันกลิ่นรบกวนผู้อยู่อาศัยและชุมชนบริเวณใกล้เคียง โดยจะเปิดเฉพาะช่วงที่มีการเก็บขนมูลฝอยเท่านั้น	✕	- โครงการไม่ได้จัดให้มีห้องพักมูลฝอยรวม ทั้งนี้ โครงการจัดให้มีพื้นที่พักมูลฝอยรวม โดยจัดให้มีถังรองรับมูลฝอย จำนวน 4 ถัง แบ่งเป็นถังรองรับมูลฝอยแห้ง จำนวน 2 ถัง และถังรองรับมูลฝอยเปียก จำนวน 2 ถัง กำหนดให้พื้นที่ดังกล่าวอยู่ใกล้บริเวณทางเข้า - ออกของโครงการ เพื่อความสะดวกในการเก็บขนมูลฝอยจากสำนักงานเขตห้วยขวางต่อไป	ภาพที่ 2.2-9	ตารางที่ 4.1-2

12. จัดให้มีท่อรวบรวมน้ำจากการล้างห้องพักมูลฝอย เพื่อรวบรวมน้ำเสียเข้าสู่ระบบบำบัดน้ำเสียรวมของโครงการ ก่อนระบายออกสู่ภายนอกต่อไป	✕	- โครงการไม่ได้จัดให้มีท่อรวบรวมน้ำจากการล้างห้องพักมูลฝอย สำหรับรวบรวมน้ำเสียเข้าสู่ระบบบำบัดน้ำเสีย เนื่องจากไม่มีห้องพักมูลฝอยรวม ทั้งนี้ โครงการจัดให้มีพื้นที่สำหรับทั้งมูลฝอยรวมตั้งอยู่บริเวณด้านหน้าใกล้ทางเข้า - ออกโครงการ	ภาพที่ 2.2-9	ตารางที่ 4.1-2

พื้นที่พักมูลฝอยรวม
