ผลการปฏิบัติตามมาตรการติดตามตรวจสอบ

### ผลการปฏิบัติตามมาตรการติดตามตรวจสอบผลกระทบสิ่งแวดล้อม

โครงการ TELA THONGLOR ตั้งอยู่ที่ถนนซอยสุขุมวิท 55 (ถนนซอยทองหล่อ) แขวงคลองตันเหนือ เขตวัฒนา กรุงเทพมหานคร ดำเนินการโดยบริษัท เกษรวัฒนา จำกัด (ผู้พัฒนาโครงการ) โดยโครงการเป็นอาคารชุดพักอาศัยขนาดความสูง 32 ชั้น ชั้นลอย และชั้นใต้ดิน 2 ชั้น ความสูง 124.70 เมตร (ความสูงวัดถึงส่วนที่สูงที่สุด) จำนวน 1 อาคาร มีจำนวนห้องชุดพักอาศัยรวมทั้งสิ้น 84 ห้อง โดยโครงการจะปลูกสร้างบนที่ดิน จำนวน 7 แปลง ขนาดพื้นที่ดินตามโฉนดรวม 1-3-63.2 ไร่ หรือ 3,052.8 ตารางเมตร ทั้งนี้ โครงการเข้าข่ายที่จะต้องศึกษาและจัดทำรายงานการวิเคราะห์ผลกระทบสิ่งแวดล้อม ในขั้นตอนของการขออนุญาตก่อสร้าง ตามประกาศกระทรวงทรัพยากรธรรมชาติและสิ่งแวดล้อม เรื่อง กำหนดประเภทและขนาดของโครงการหรือกิจการซึ่งต้องจัดทำรายงานการวิเคราะห์ผลกระทบสิ่งแวดล้อม และหลักเกณฑ์ วิธีการ ระเบียบปฏิบัติ และแนวทางการจัดทำรายงานการวิเคราะห์ผลกระทบสิ่งแวดล้อม พ.ศ. 2555 ที่กำหนดให้อาคารอยู่อาศัยรวมตามกฎหมายว่าด้วยการควบคุมอาคาร ที่มีจำนวนห้องพักตั้งแต่ 80 ห้องขึ้นไป หรือมีพื้นที่ใช้สอยตั้งแต่ 4,000 ตารางเมตรขึ้นไป ต้องจัดทำรายงานการวิเคราะห์ผลกระทบสิ่งแวดล้อม เสนอต่อสำนักงานนโยบายและแผนทรัพยากรธรรมชาติและสิ่งแวดล้อม (สผ.) เพื่อประกอบการพิจารณาก่อนการดำเนินการ โค

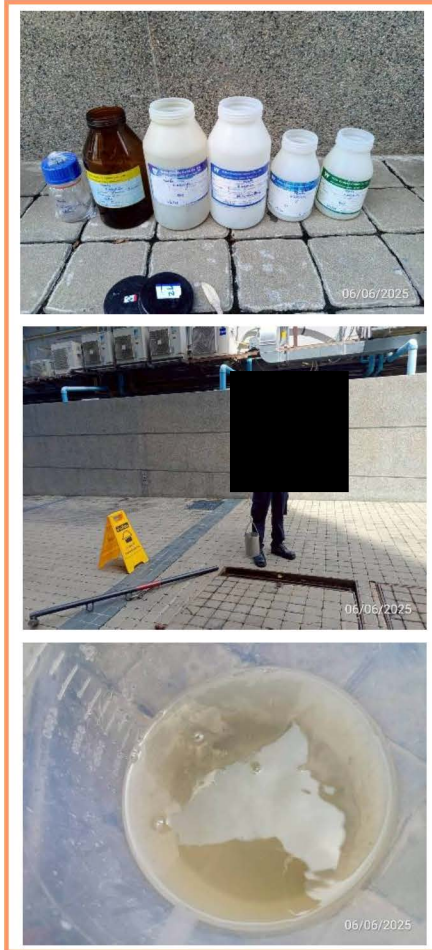
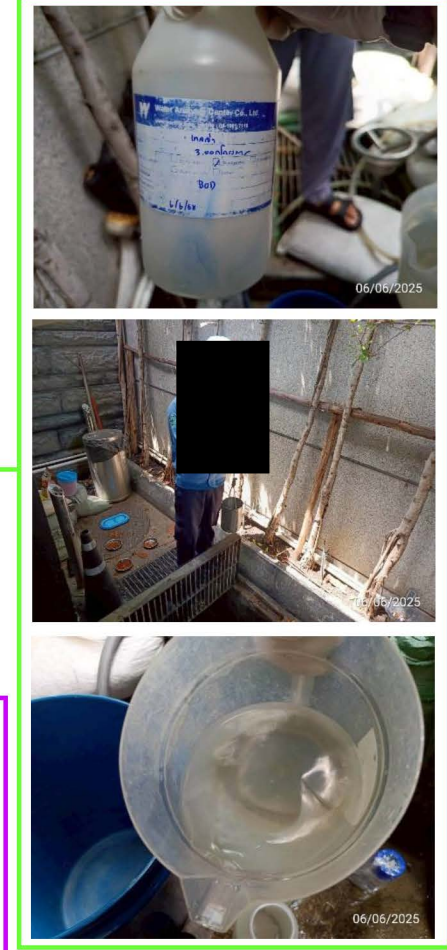
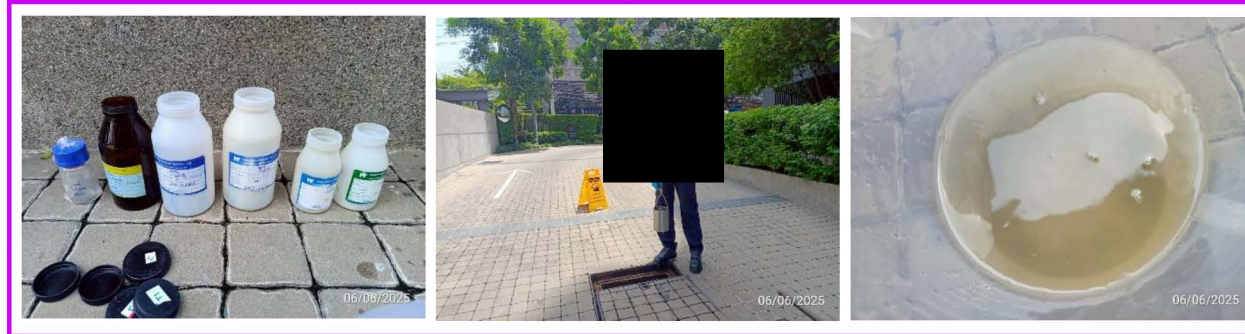
ภาพที่ 3.5.4-1 จุดตรวจวิเคราะห์คุณภาพน้ำจากระบบบำบัดน้ำเสีย

จากการตรวจวิเคราะห์คุณภาพน้ำระบบบำบัดน้ำเสียบริเวณบ่อสูบน้ำ (น้ำทิ้งก่อนการบำบัด) บ่อเก็บน้ำ (น้ำทิ้งหลังการบำบัด) และบ่อตรวจคุณภาพน้ำก่อนระบายออกท่อสาธารณะของอาคารชุด (น้ำทิ้งก่อนระบายออกนอกโครงการ) ระหว่างเดือนมกราคม ถึง มิถุนายน 2568 พบว่า จุดระบายน้ำออกจากระบบบำบัดน้ำเสีย และบ่อพักน้ำสุดท้ายก่อนระบายฯ มีผลการวิเคราะห์ “ส่วนใหญ่” อยู่ในเกณฑ์มาตรฐานตามประกาศกระทรวงทรัพยากรธรรมชาติและสิ่งแวดล้อม เรื่อง กำหนดมาตรฐานควบคุมการระบายน้ำทิ้งจากอาคารบางประเภทและบางขนาด พ.ศ. 2567 (ประเภท ค)

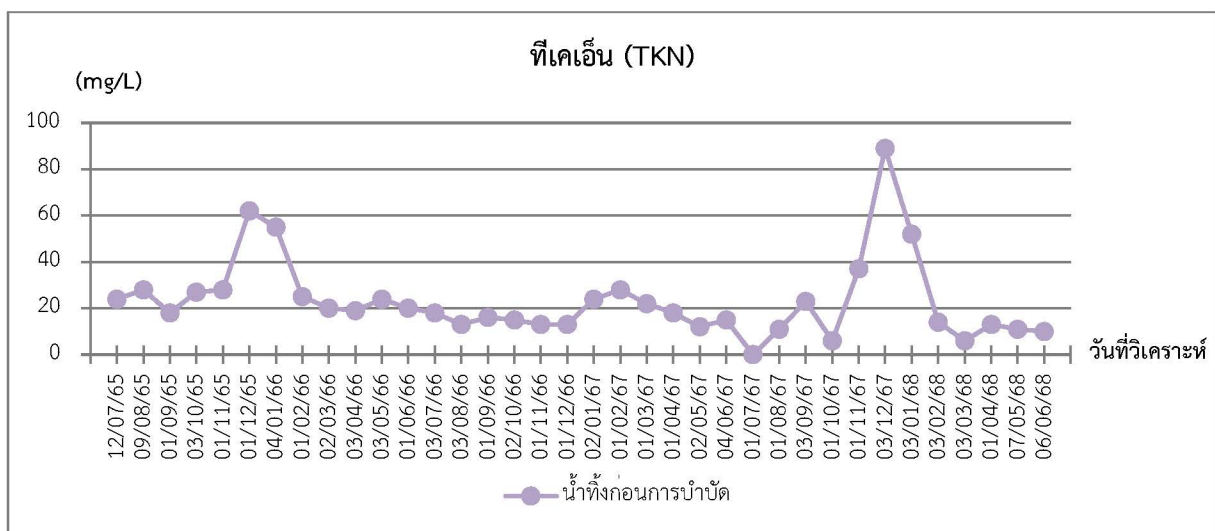
ภาพที่ 3.5.4-2 กราฟเปรียบเทียบผลการตรวจวัดคุณภาพน้ำก่อนเข้าระบบบำบัดน้ำเสียระหว่างปี 2565 ถึง ปัจจุบัน

เมื่อเปรียบเทียบผลการตรวจวิเคราะห์คุณภาพน้ำระบบบำบัดน้ำเสียโครงการ TELA THONGLOR พบว่า คุณภาพน้ำบริเวณบ่อพักน้ำฯ และจุดระบายน้ำออกจากระบบของอาคาร ส่วนใหญ่มีค่าอยู่ในเกณฑ์มาตรฐานตามประกาศกระทรวงทรัพยากรธรรมชาติและสิ่งแวดล้อม เรื่อง กำหนดมาตรฐานควบคุมการระบายน้ำทิ้ง จากอาคารบางประเภทและบางขนาด (ประเภท ค) และแนวโน้มการเปลี่ยนแปลงยังคงอยู่ในระดับที่ไม่มีความสำคัญ ดังตารางที่ 3.5.4-2 เปรียบเทียบผลการวิเคราะห์คุณภาพน้ำระบบบำบัดน้ำเสีย
