โครงการเหมืองแร่ยิปซัมและแอนไฮไดรต์

ประทานบัตรที่ 16801/16428 ร่วมแผนผังโครงการทำเหมืองเดียวกันกับ

บริษัท สหชาติเศรษฐกิจ จำกัด

# บทที่ 2

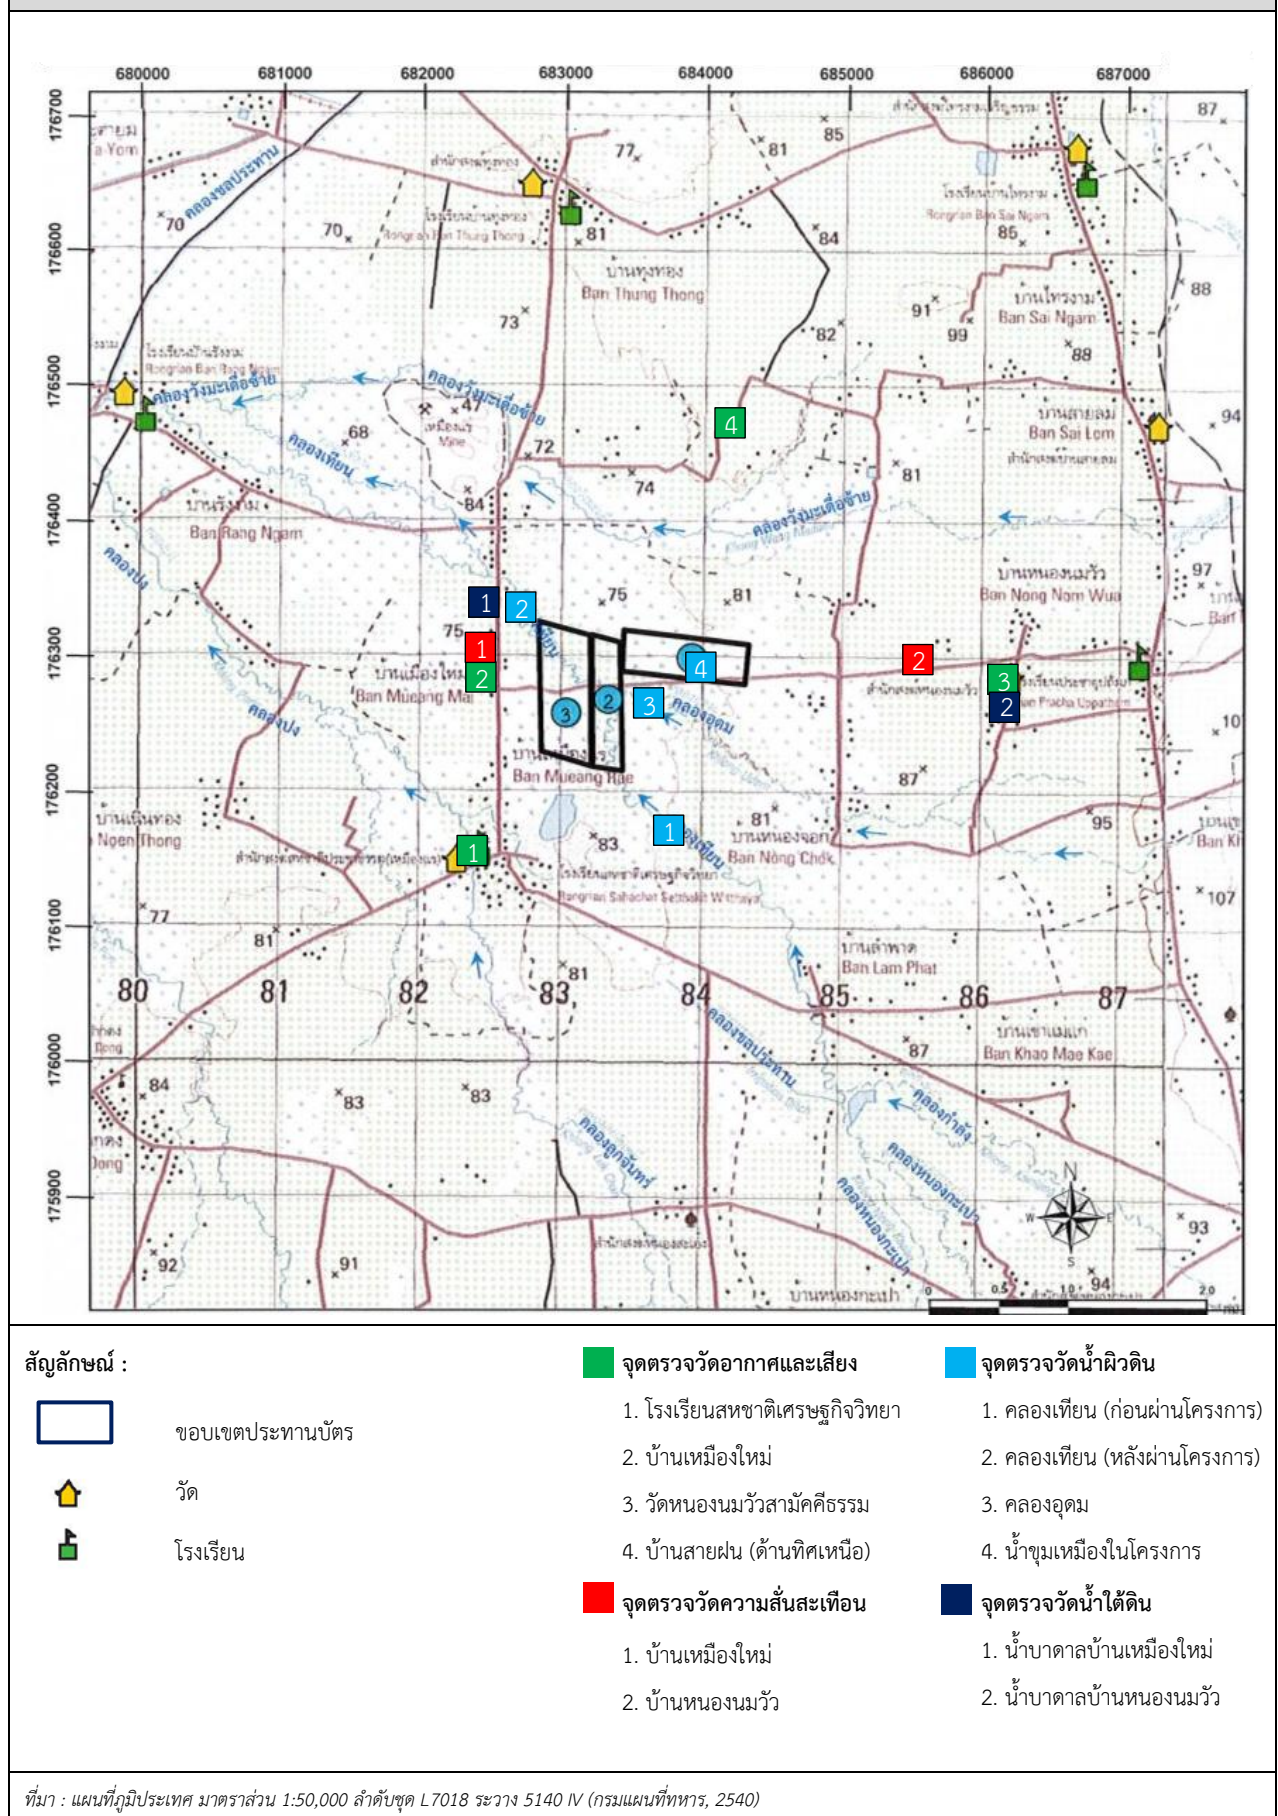
รูปที่ 2-1 แสดงตำแหน่งติดตามตรวจสอบคุณภาพสิ่งแวดล้อม

การตรวจวัดคุณภาพอากาศในรูปปริมาณฝุ่นละอองแขวนลอยรวม (TSP) และปริมาณฝุ่นละออง ขนาดเล็กกว่า 10 ไมครอน (PM-10) โครงการเหมืองแร่ยิปซัมและแอนไฮไดรต์ ประทานบัตรที่ 16801/16428 ร่วมแผนผังโครงการทำเหมืองเดียวกันกับประทานบัตรที่ 29596/15929 และ ประทานบัตรที่ 29536/15091 ของบริษัท สหชาติเศรษฐกิจ จำกัด โดยทำการตรวจวัดบริเวณ บ้านเหมืองใหม่ โรงเรียนสหชาติเศรษฐกิจวิทยา วัดหนองนมวัวสามัคคีธรรม และบ้านสายฝน (ด้านทิศเหนือ) ระหว่างวันที่ 10-13 กุมภาพันธ์ 2568 แสดงผลการตรวจวัดดังตารางที่ 2-4 แสดงผล การตรวจวัดทางห้องปฏิบัติการดังเอกสารแนบ 14 เอกสารสอบเทียบเครื่องมือดังเอกสารแนบ 15 และ เอกสารอนุญาตขึ้นทะเบียนห้องปฏิบัติการวิเคราะห์ดังเอกสารแนบ 16
