## บทที่ 3

### ผลการติดตามตรวจสอบคุณภาพสิ่งแวดล้อม

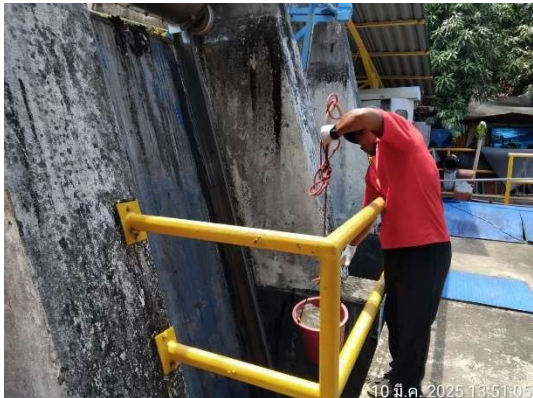
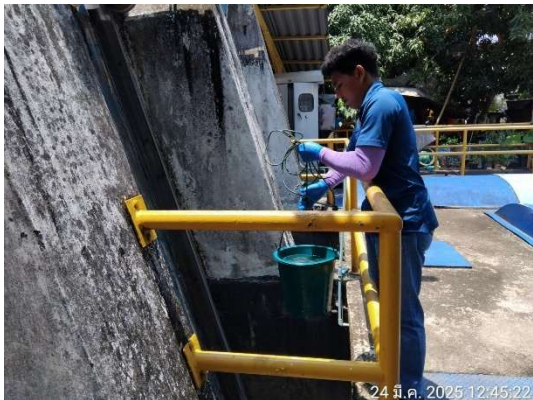
ภาพที่ 3.1-2 การเก็บตัวอย่างน้ำเสียที่เข้าโรงปรับปรุงคุณภาพน้ำ เทศบาลเมืองปาดอง

การเก็บตัวอย่างน้ำเสียก่อนเข้าระบบบำบัดน้ำเสีย วันที่ 10 มีนาคม 2568

การเก็บตัวอย่างน้ำเสียก่อนเข้าระบบบำบัดน้ำเสีย วันที่ 24 มีนาคม 2568

การเก็บตัวอย่างน้ำเสียก่อนเข้าระบบบำบัดน้ำเสีย วันที่ 9 เมษายน 2568

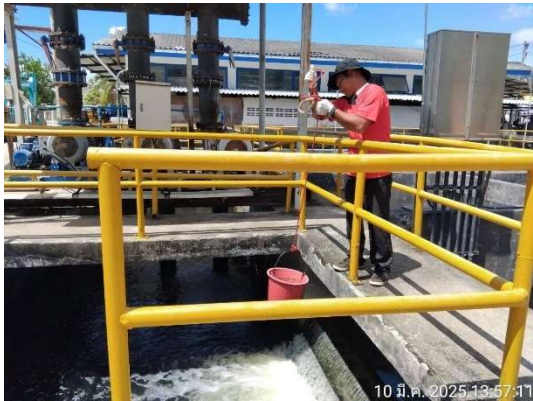
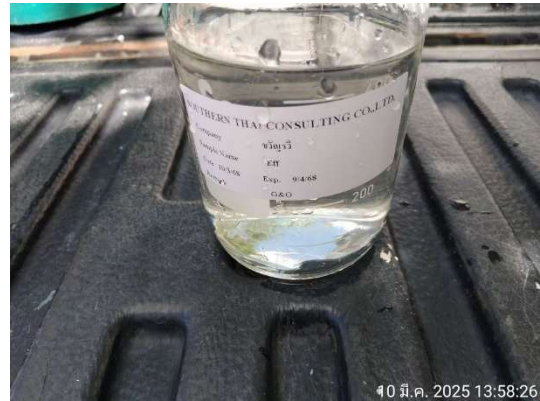
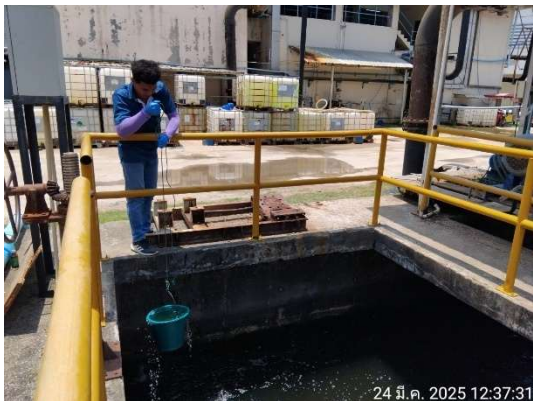
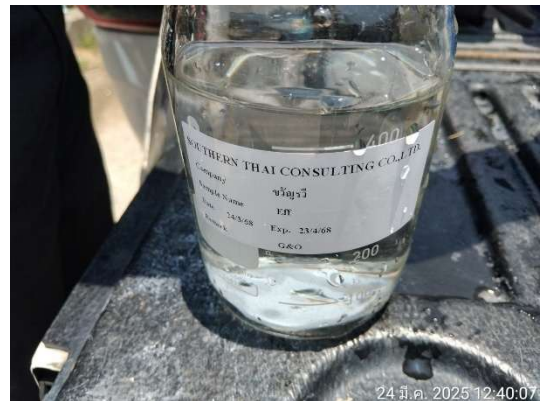
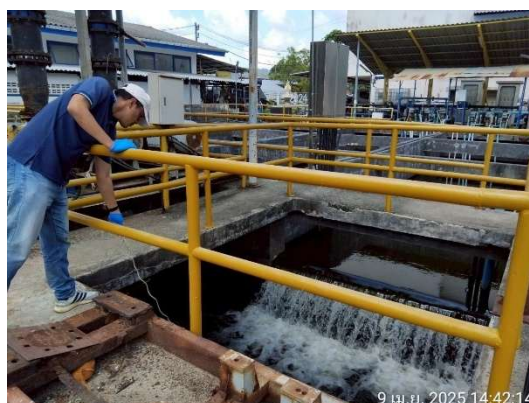
ภาพที่ 3.1-3 การเก็บตัวอย่างน้ำทิ้งที่ผ่านการบำบัดแล้วจากโรงปรับปรุงคุณภาพน้ำ  
เทศบาลเมืองปาดอง

การเก็บตัวอย่างน้ำทิ้งหลังผ่านการบำบัด วันที่ 10 มีนาคม 2568

การเก็บตัวอย่างน้ำทิ้งหลังผ่านการบำบัด วันที่ 24 มีนาคม 2568

การเก็บตัวอย่างน้ำทิ้งหลังผ่านการบำบัด วันที่ 9 เมษายน 2568

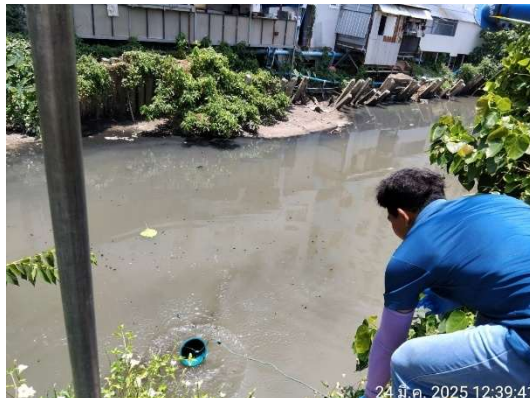
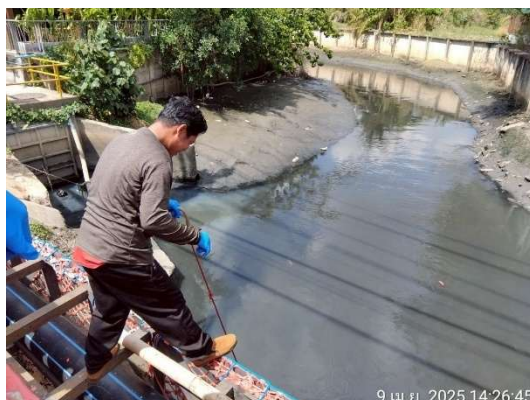
ภาพที่ 3.1-5 การเก็บตัวอย่างน้ำคลองปากบาง

การเก็บตัวอย่างน้ำคลองปากบางช่วงก่อนไหลผ่านจุดระบายน้ำทิ้ง

การเก็บตัวอย่างน้ำคลองปากบาง ณ จุดระบายน้ำทิ้ง

การเก็บตัวอย่างน้ำคลองปากบางช่วงหลังไหลผ่านจุดระบายน้ำทิ้ง

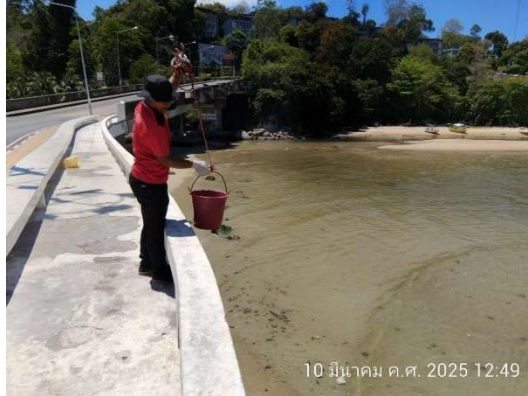
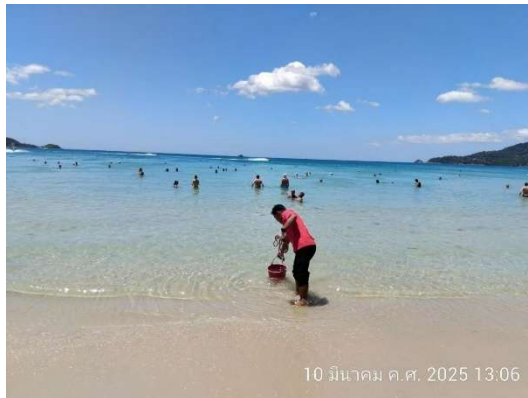
ภาพที่ 3.1-7 การเก็บตัวอย่างน้ำทะเล

การเก็บตัวอย่างน้ำทะเลบริเวณอ่าวป่าตองทิศใต้

การเก็บตัวอย่างน้ำทะเลบริเวณอ่าวป่าตองตอนกลาง

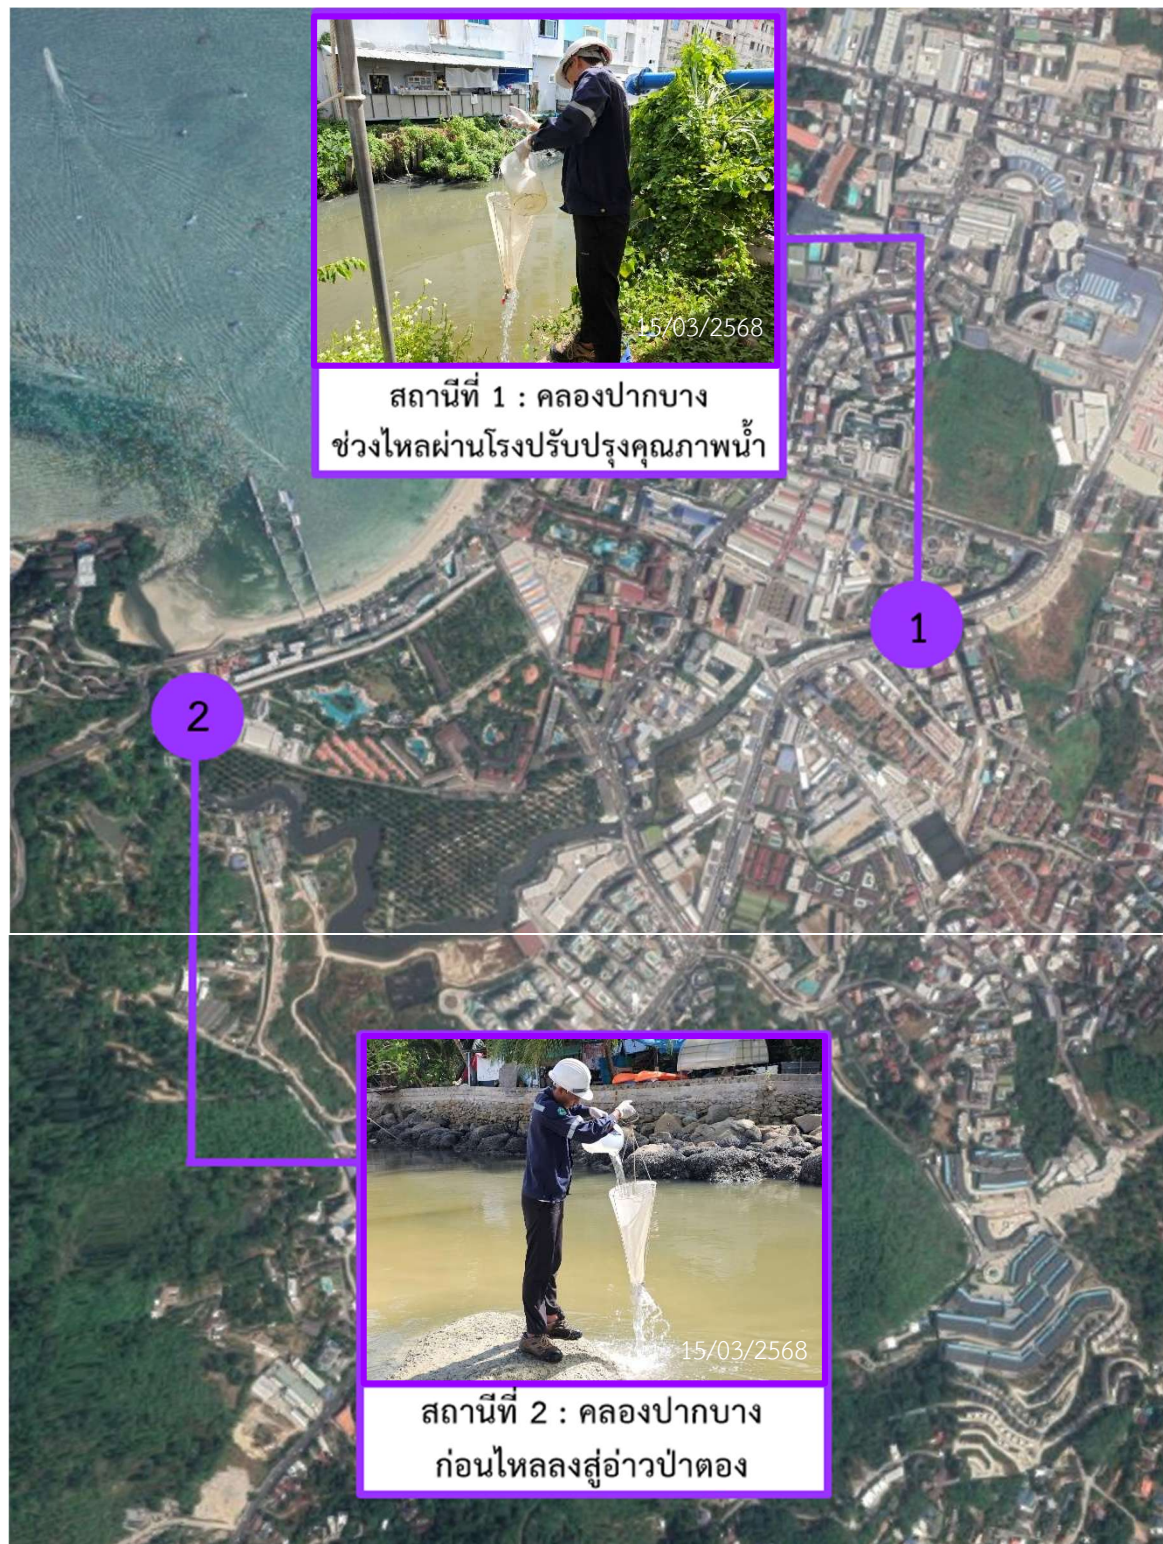
ภาพที่ 3.1-8 จุดตรวจวัดนิเวศวิทยาบริเวณคลองปากบาง

- สถานีที่ 1 : คลองปากบางช่วงไหลผ่านโรงปรับปรุงคุณภาพน้ำ (จุดระบายน้ำทิ้งหลังผ่านการบำบัด)
- สถานีที่ 2 : คลองปากบางก่อนไหลลงสู่อ่าวปาดอง (พิกัด 075260E, 0981725N)

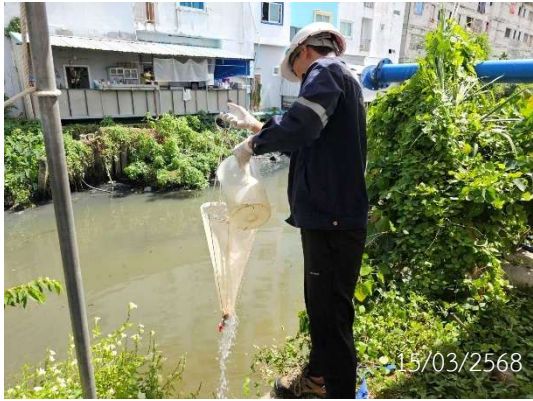
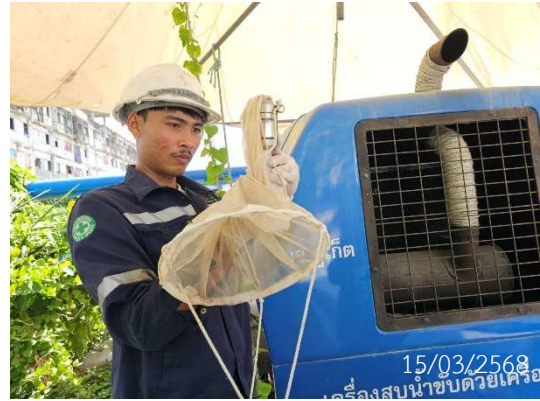
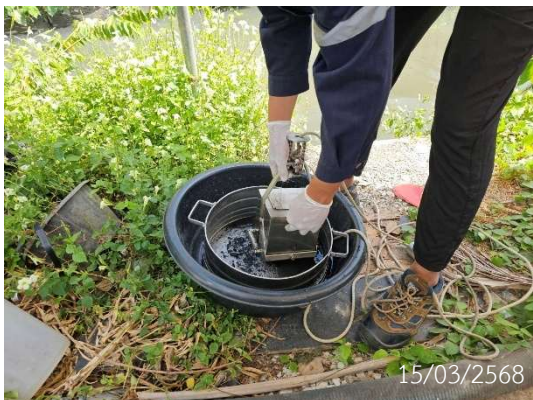
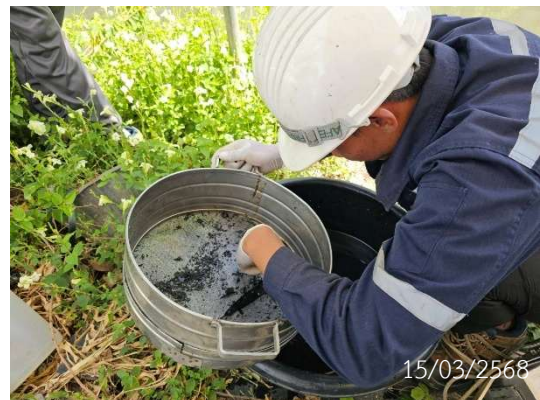
ภาพที่ 3.1-9 การเก็บตัวอย่างนิเวศวิทยาคลองปากบาง บริเวณคลองปากบาง ณ จุดปล่อยน้ำทิ้ง

การเก็บตัวอย่างแพลงก์ตอน

การเก็บตัวอย่างสัตว์หน้าดิน

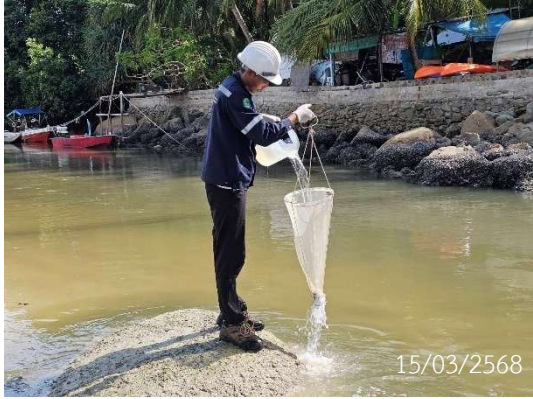
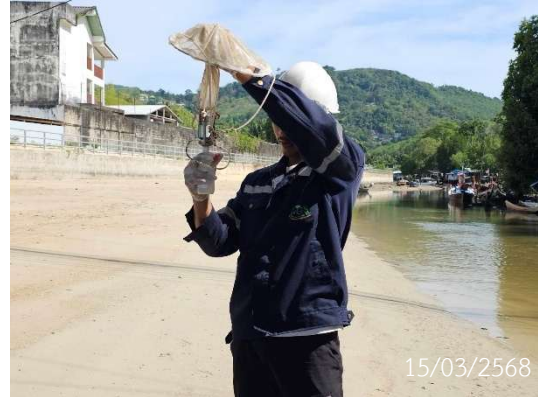
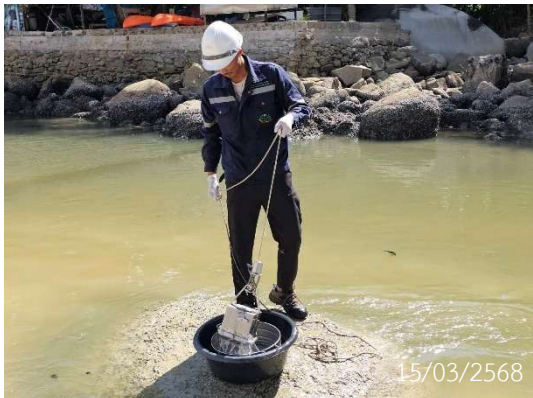
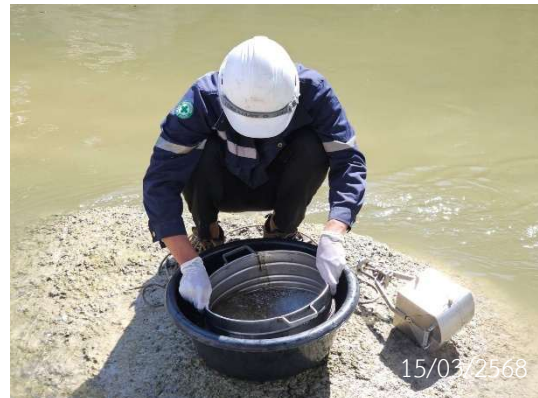
ภาพที่ 3.1-10 การเก็บตัวอย่างนิเวศวิทยาคลองปากบาง บริเวณคลองปากบางก่อนไหลลงอ่าวปาดอง

การเก็บตัวอย่างแพลงก์ตอน

การเก็บตัวอย่างสัตว์หน้าดิน

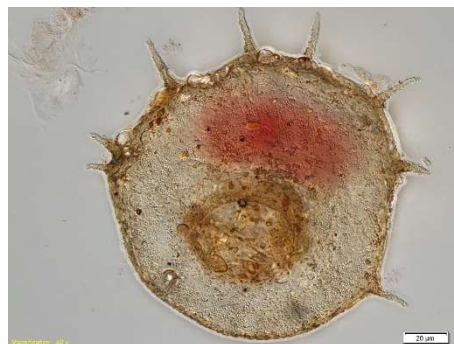
ภาพที่ 3.2-1 ชนิดของแพลงก์ตอนที่พบมากในคลองปากบาง

*Oscillatoria sp.*

*Centropixis aculeata Stein*

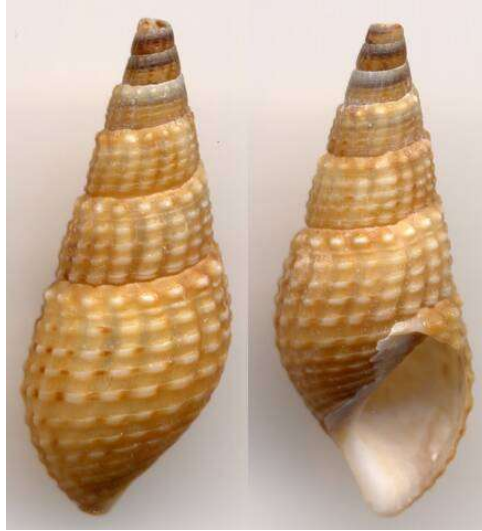
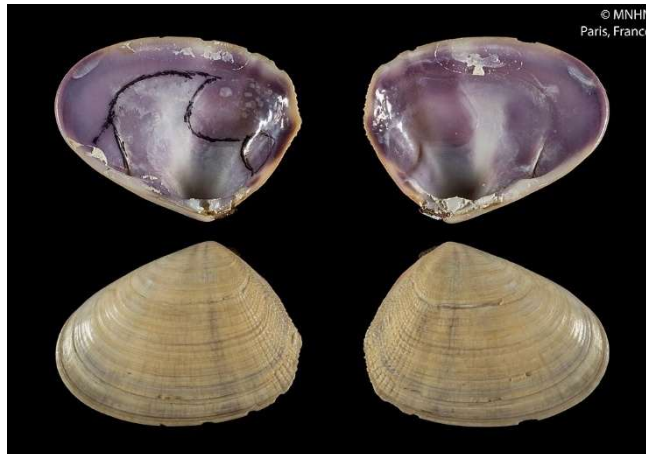
ภาพที่ 3.2-2 ชนิดของสัตว์หน้าดินที่พบมากในคลองปากบาง

ผลการสำรวจปริมาณและชนิดของสัตว์หน้าดินเมื่อวันที่ 15 มีนาคม พ.ศ.2568 แสดงในตารางที่ 3.2-8 โดยบริเวณคลองปากบางบริเวณจุดระบายน้ำทิ้ง มีสภาพพื้นที่ท้องน้ำเป็นโคลนปนเลน พบหอยทากสกุล *Tarebia* sp. มากที่สุด สำหรับบริเวณคลองปากบางก่อนไหลลงสู่อ่าวปาดอง เป็นบริเวณที่ได้รับอิทธิพลจากน้ำขึ้นและน้ำลง มีน้ำไหลตลอดเวลาและไหลเชี่ยวในช่วงที่น้ำทะเลขึ้น-ลง มีสภาพพื้นที่ท้องน้ำเป็นทราย พบหอยสองฝาสกุล *Donax cuneatus* มากที่สุด (ดังภาพที่ 3.2-2) โดยสัตว์หน้าดินส่วนใหญ่ที่พบเป็นสัตว์หน้าดินที่มีการแพร่กระจายอยู่ในเขตน้ำกร่อยและน้ำทะเล

*Tarebia sp.*

*Donax cuneatus*
