ผลการปฏิบัติตามมาตรการป้องกัน  
และแก้ไขผลกระทบสิ่งแวดล้อม

บริษัท แสนสิริ จำกัด (มหาชน) เป็นผู้พัฒนาโครงการ THE MONUMENT SANAMPAO ปัจจุบันโครงการฯ ได้ดำเนินการก่อสร้างแล้วเสร็จและได้มีการจัดตั้งนิติบุคคลเข้ามาบริหารจัดการแล้ว โดยตัวโครงการเป็นอาคารอยู่อาศัยรวม (อาคารชุด) จำนวน 1 อาคาร จำนวน 24 ชั้น ประกอบด้วย ห้องชุดรวมทั้งสิ้น 86 ห้อง ตั้งอยู่เลขที่ 933 ถนนพหลโยธิน แขวงพญาไท เขตพญาไท กรุงเทพมหานคร โดยโครงการได้จัดทำรายงานการประเมินผลกระทบสิ่งแวดล้อม และได้ผ่านการพิจารณาเห็นชอบรายงานฯ เมื่อวันที่ 4 กันยายน พ.ศ. 2558 ตามหนังสือจากสำนักงานนโยบายและแผนทรัพยากรธรรมชาติและสิ่งแวดล้อม ที่ ทส 1009.5/10733 โดยหนังสือเห็นชอบได้กำหนดมาตรการป้องกันและแก้ไขผลกระทบสิ่งแวดล้อมและมาตรการติดตามตรวจสอบผลกระทบสิ่งแวดล้อม เพื่อเป็นแนวทางให้โครงการปฏิบัติ รวมถึงเป็นแนวทางในการจัดทำรายงานผลการปฏิบัติตามมาตรการป้องกันและแก้ไขผลกระทบสิ่งแวดล้อมและมาตรการติดตามตรวจสอบผลกระทบสิ่งแวดล้อม เพื่อเสนอต่อสำนักงานนโยบายและแผนทรัพยากรธรรมชาติและสิ่งแวดล้อม (สผ.) รวมถึงหน่วยงานที่เกี่ยวข้อง เพื่อพิจารณาทุก 6 เดือน

บัดนี้ นิติบุคคลอาคารชุด เดอะ โมนูเมนต์ สนามป้า ได้มอบหมายให้ บริษัท ทัช พร็อพเพอร์ตี้ จำกัด ดำเนินการติดตามตรวจสอบการปฏิบัติตามมาตรการป้องกันและแก้ไขผลกระทบสิ่งแวดล้อม โครงการ THE MONUMENT SANAMPAO (ระ

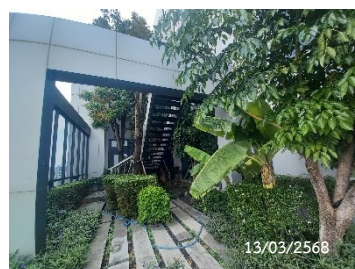
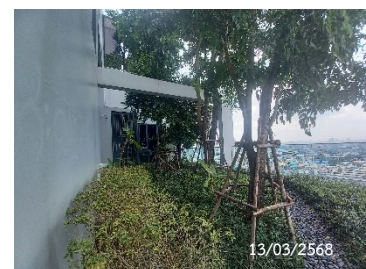
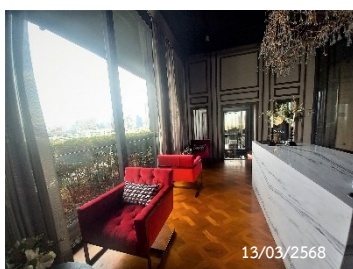
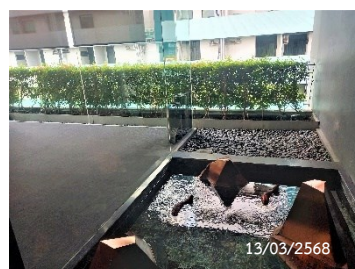
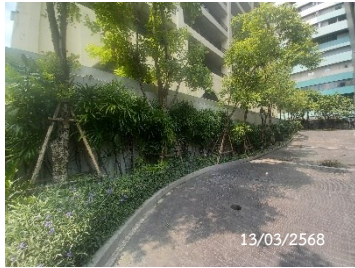
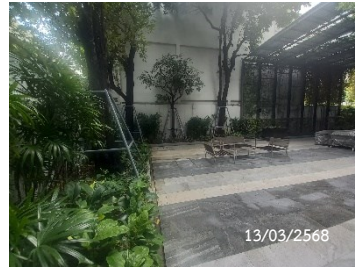
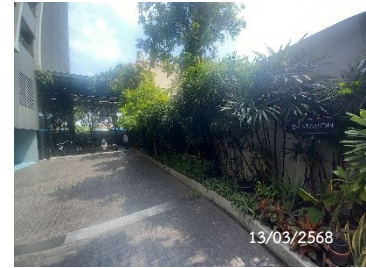
## ภาพที่ 2.2-2 พื้นที่สีเขียว

| องค์ประกอบทางสิ่งแวดล้อม | มาตรการป้องกันและแก้ไขผลกระทบสิ่งแวดล้อม | ผลการปฏิบัติและรายละเอียดการปฏิบัติตามมาตรการ<br>✓ = ปฏิบัติ X = ไม่ได้ปฏิบัติ O = ปฏิบัติไม่ได้<br>● = ปฏิบัติได้แต่ไม่มีประสิทธิภาพ ● = ยังไม่ถึงเวลาปฏิบัติ | เอกสารอ้างอิง | ปัญหา/อุปสรรค/แนวทางแก้ไข |
|---|---|---|---|---|
| | 2. จัดให้มีการปลูกไม้ยืนต้น ไม้พุ่มไม้คลุมดิน ภายในโครงการ โดยเฉพาะบริเวณแนวเขตที่ดินเพื่อให้พืชช่วยยึดหน้าดิน | ✓ - โครงการจัดให้มีการออกแบบพื้นที่สีเขียวภายในโครงการ โดยจัดให้มีการปลูกไม้ยืนต้น ไม้พุ่ม และพืชคลุมดิน บริเวณชั้นที่ 1 9 22 และชั้นที่ 23 ซึ่งมีขนาดพื้นที่สีเขียวรวมทั้งสิ้นไม่น้อยกว่าที่ได้เสนอไว้ในรายงานการประเมินผลกระทบสิ่งแวดล้อมของโครงการ | ภาพที่ 2.2-2 | - |
| | 2. โครงการจะจัดให้มีพื้นที่สีเขียว ขนาดพื้นที่รวมทั้งสิ้น 466.91 ตารางเมตร (ไม่น้อยกว่า 442 ตารางเมตร) คิดเป็นอัตราส่วนพื้นที่สีเขียวต่อจำนวนผู้พักอาศัยและพนักงานประมาณ 1.06 ตารางเมตร/คน โดยเป็นพื้นที่สีเขียวบริเวณชั้นที่ 1 ขนาดพื้นที่ 266.6 ตารางเมตร (ไม่น้อยกว่า 221 ตารางเมตร) และเป็นพื้นที่ปลูกไม้ยืนต้น 266.6 ตารางเมตร (ไม่น้อยกว่า 1 10.5 ตารางเมตร) ตามแนวทางการจัดทำรายงานการวิเคราะห์ผลกระทบสิ่งแวดล้อมของสำนักงานนโยบายและแผนทรัพยากรธรรมชาติและสิ่งแวดล้อม | ✓ - โครงการจัดให้มีการออกแบบพื้นที่สีเขียวภายในโครงการ โดยจัดให้มีการปลูกไม้ยืนต้น ไม้พุ่ม และพืชคลุมดิน บริเวณชั้นที่ 1 9 22 และชั้นที่ 23 ซึ่งมีขนาดพื้นที่สีเขียวรวมทั้งสิ้นไม่น้อยกว่าที่ได้เสนอไว้ในรายงานการประเมินผลกระทบสิ่งแวดล้อมของโครงการ | ภาพที่ 2.2-2 | - |

พื้นที่สีเขียวชั้นล่าง

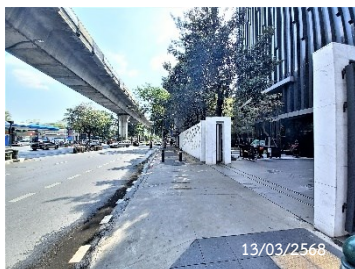
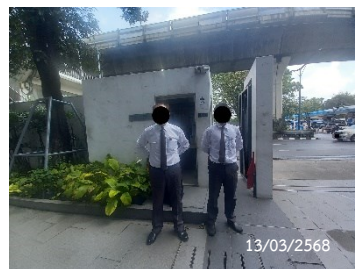
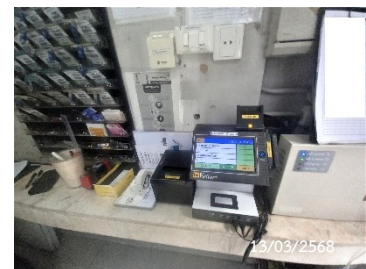
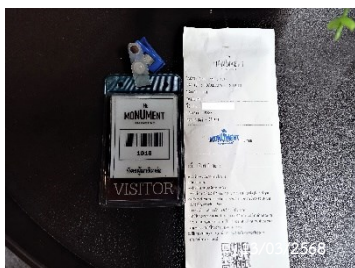
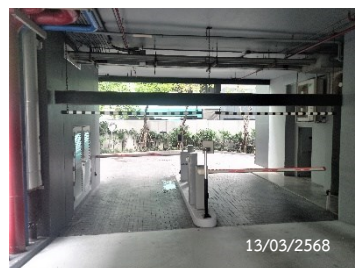
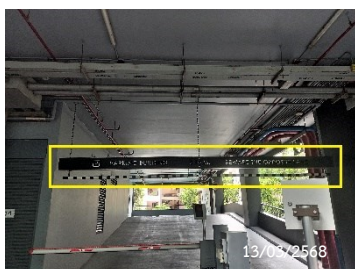
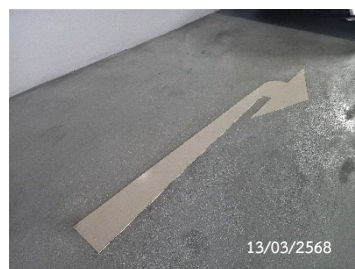
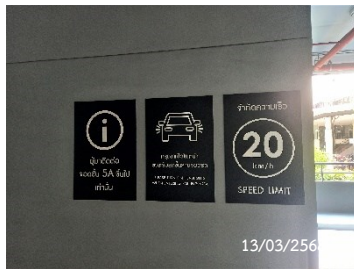
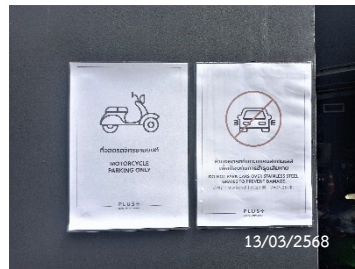
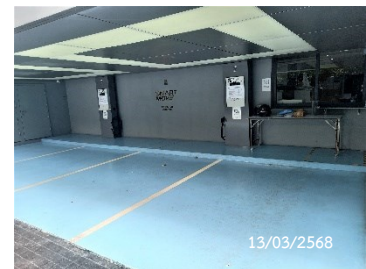
ภาพที่ 2.2-3 ป้ายจราจรและพื้นที่จอดรถ

| องค์ประกอบทางสิ่งแวดล้อม | มาตรการป้องกันและแก้ไขผลกระทบสิ่งแวดล้อม | ผลการปฏิบัติและรายละเอียดการปฏิบัติตามมาตรการฯ<br>✓ = ปฏิบัติ X = ไม่ได้ปฏิบัติ ○ = ปฏิบัติไม่ได้<br>● = ปฏิบัติได้แต่ไม่มีประสิทธิภาพ ● = ยังไม่ถึงเวลาปฏิบัติ | เอกสารอ้างอิง | ปัญหา/อุปสรรค/แนวทางแก้ไข |
|---|---|---|---|---|
| 2) มลพิษทางอากาศ | 1. โครงการจัดให้มีที่จอดรถบริเวณชั้นที่ 1 ถึงชั้นที่ 8 โดยอากาศสามารถถ่ายเทได้โดยสะดวก | ✓ - โครงการจัดให้มีการออกแบบพื้นที่จอดรถบริเวณชั้นที่ 1 ถึงชั้นที่ 8 เป็นพื้นที่ที่อากาศสามารถถ่ายเทได้โดยสะดวก | ภาพที่ 2.2-3 | - |
| | 2. ติดตั้งป้ายห้ามติดเครื่องยนต์ทิ้งไว้ภายในบริเวณพื้นที่จอดรถให้สามารถสังเกตได้อย่างชัดเจนและทั่วถึง | ✓ - โครงการจัดให้มีการติดตั้งป้ายห้ามติดเครื่องยนต์ทิ้งไว้ในบริเวณพื้นที่จอดรถของโครงการ | ภาพที่ 2.2-3 | - |
| | 3. ควบคุมความเร็วของรถภายในโครงการ เช่น ป้ายจำกัดความเร็วรถขนาดชะลอความเร็ว เพื่อไม่ให้เกิดการฟุ้งกระจายของฝุ่นบนผิวถนน | ✓ - โครงการจัดให้มีการควบคุมความเร็วของรถภายในโครงการ โดยจัดให้มีการติดตั้งป้ายควบคุมความเร็วภายในพื้นที่โครงการ รวมทั้งจัดให้มีเจ้าหน้าที่รักษาความปลอดภัยคอยอำนวยความสะดวกจราจร และควบคุมความเร็วของรถภายในโครงการ | ภาพที่ 2.2-3 | - |
| | 4. จัดให้มีป้ายและสัญลักษณ์จราจรบนพื้นทางให้ชัดเจนและไม่ก่อให้เกิดความสับสนของผู้ขับขี่ ทำให้การเคลื่อนตัวของรถในโครงการ และบริเวณทางเข้า - ออกโครงการสามารถทำได้อย่างดีและปลอดภัย | ✓ - โครงการจัดให้มีการกำหนดให้ภายในพื้นที่โครงการได้มีการตีเส้นแสดงทิศทางการจราจรบนพื้นทางอย่างชัดเจน และไม่ก่อให้เกิดความสับสนของผู้ขับขี่ พร้อมทั้งจัดให้มีพนักงานรักษาความปลอดภัยในการดูแลจัดการด้านการจราจรภายในโครงการ | ภาพที่ 2.2-3 | - |

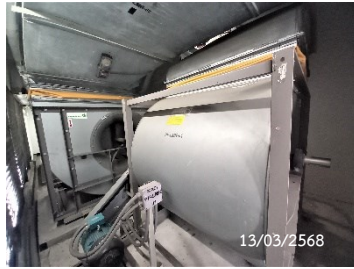
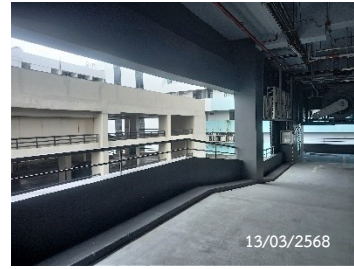
ภาพที่ 2.2-4 ระบบระบายอากาศ

การระบายอากาศธรรมชาติ

ระบบปรับอากาศ VRV

Pressurized Fan

การระบายอากาศพื้นที่จอดรถ

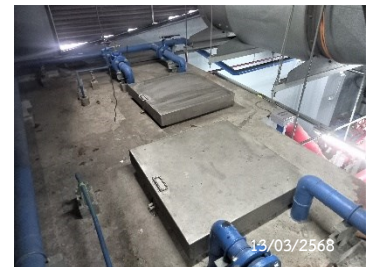
| องค์ประกอบทางสิ่งแวดล้อม | มาตรการป้องกันและแก้ไขผลกระทบสิ่งแวดล้อม | ผลการปฏิบัติและรายละเอียดการปฏิบัติตามมาตรการฯ<br>✓ = ปฏิบัติ X = ไม่ได้ปฏิบัติ O = ปฏิบัติไม่ได้<br>● = ปฏิบัติได้แต่ไม่มีประสิทธิภาพ ● = ยังไม่ถึงเวลาปฏิบัติ | เอกสารอ้างอิง | ปัญหา/อุปสรรค/แนวทางแก้ไข |
|---|---|---|---|---|
| 3.1 การใช้น้ำ | 1. จัดให้มีน้ำสำรองเก็บไว้ในถังเก็บน้ำใต้ดินและถังเก็บน้ำชั้นที่ 24 ของอาคารโครงการโดยสำรองน้ำใช้ได้นาน 1.4 วัน | ✓ - โครงการจัดให้มีถังเก็บน้ำใต้ดิน จำนวน 2 ถัง ใช้สำหรับการอุปโภคบริโภค และการดับเพลิง รวมทั้งจัดให้มีการสำรองน้ำไว้ในถังเก็บน้ำชั้นที่ 24 จำนวน 2 ถัง ใช้สำหรับการอุปโภคบริโภคทั้งหมด | ภาพที่ 2.2-6 | - |

ถังเก็บน้ำชั้นใต้ดิน

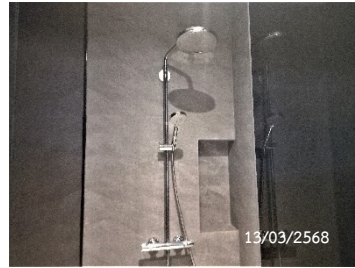
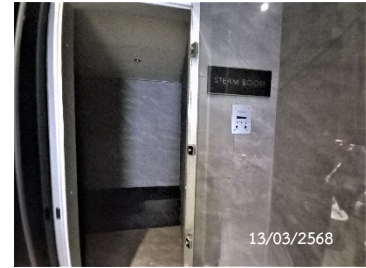
### ภาพที่ 2.2-7 สุขภัณฑ์ที่ใช้ภายในโครงการ

| องค์ประกอบทางสิ่งแวดล้อม | มาตรการป้องกันและแก้ไขผลกระทบสิ่งแวดล้อม | ผลการปฏิบัติและรายละเอียดการปฏิบัติตามมาตรการฯ<br>✓ = ปฏิบัติ X = ไม่ได้ปฏิบัติ ○ = ปฏิบัติไม่ได้<br>● = ปฏิบัติได้แต่ไม่มีประสิทธิภาพ ●● = ยังไม่ถึงเวลาปฏิบัติ | เอกสารอ้างอิง | ปัญหา/อุปสรรค/แนวทางแก้ไข |
|---|---|---|---|---|
| | 4. ออกแบบโดยเลือกใช้สุขภัณฑ์ที่ประหยัดน้ำหรืออุปกรณ์ที่มีประสิทธิภาพสูงทั้งก๊อกประหยัดน้ำชักโครก และหัวฉีดประหยัดน้ำ | ✓ - โครงการจัดให้มีการเลือกใช้สุขภัณฑ์ที่ประหยัดน้ำภายในพื้นที่โครงการ | ภาพที่ 2.2-7 | - |

โถสุขภัณฑ์

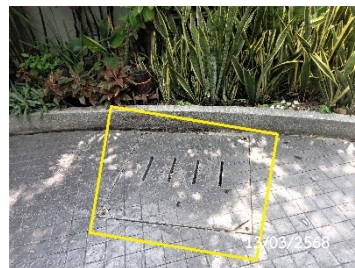
### ภาพที่ 2.2-8 ระบบระบายน้ำ

รางระบายน้ำ และบ่อพักน้ำฝนรอบโครงการ

บ่อพักน้ำสุดท้าย

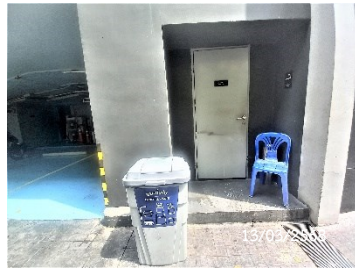
### ภาพที่ 2.2-9 การจัดการมูลฝอย

ห้องพักมูลฝอยประจำชั้น

ถังมูลฝอยบริเวณพื้นที่ส่วนกลาง

ห้องพักรวม

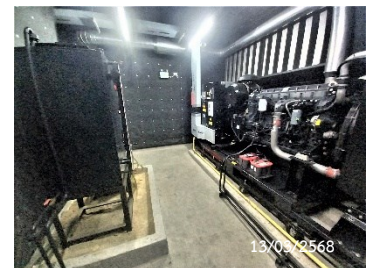
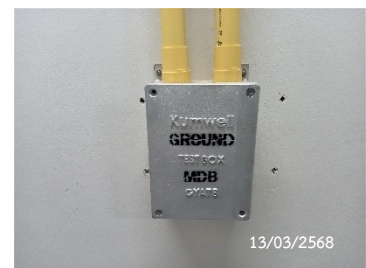
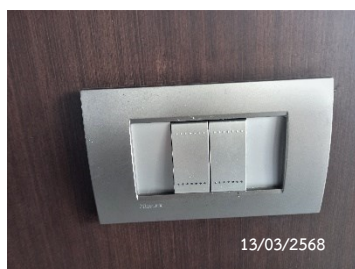
## ภาพที่ 2.2-10 ระบบไฟฟ้า

Ring Main Unit

Generator Room

Ground Lightning

Ground Test box

สวิตช์ไฟฟ้า

ป้ายวิธีปฏิบัติเมื่อประสบอันตรายจากไฟฟ้า

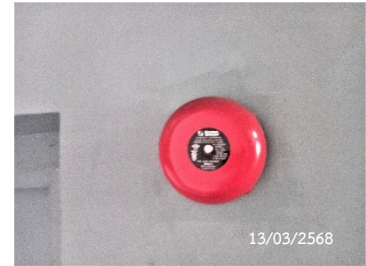
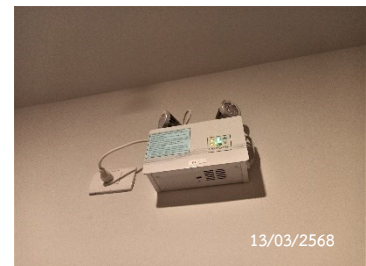
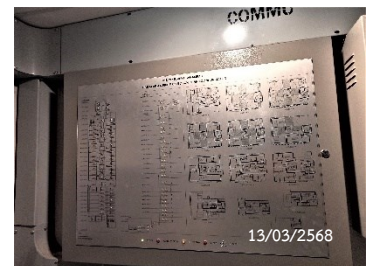
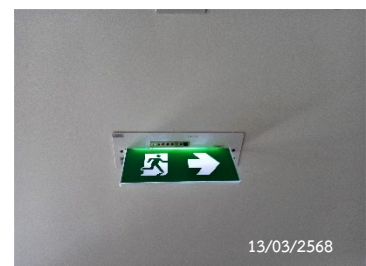
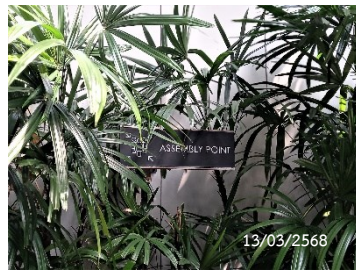
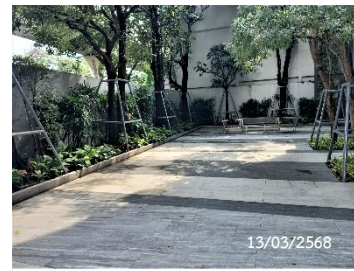
ภาพที่ 2.2-11 ระบบป้องกันและเตือนอัคคีภัย

Eaton Call Point

Alarm Bell

Fire Hose Cabinet

Fire Pump System

ป้ายบอกเลขชั้นและแผนผัง  
แสดงเส้นทางหนีไฟ

บันไดหนีไฟ

ลิฟต์ดับเพลิง

ป้ายจุดรวมพล

พื้นที่จุดรวมพล

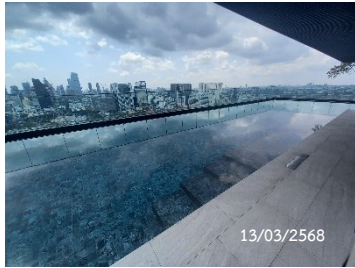
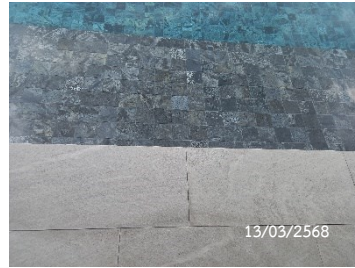
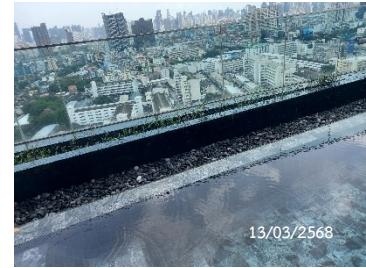
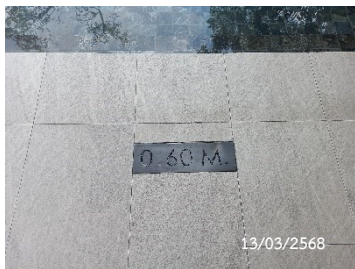
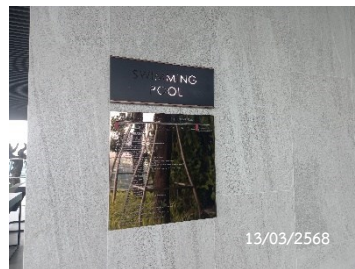
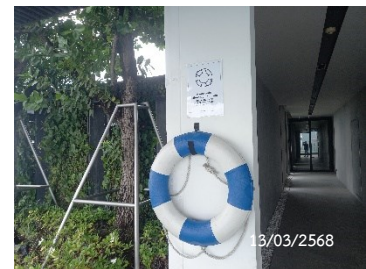
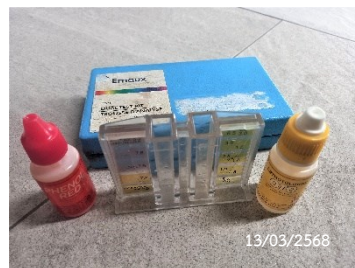
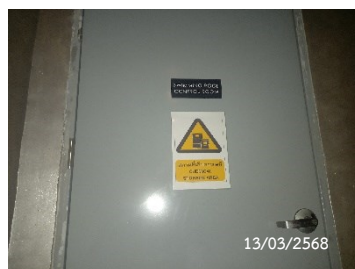
ภาพที่ 2.2-13 พื้นที่สระว่ายน้ำ

| องค์ประกอบทางสิ่งแวดล้อม | มาตรการป้องกันและแก้ไขผลกระทบสิ่งแวดล้อม | ผลการปฏิบัติและรายละเอียดการปฏิบัติตามมาตรการ<br>✓ = ปฏิบัติ X = ไม่ได้ปฏิบัติ ○ = ปฏิบัติไม่ได้<br>● = ปฏิบัติได้แต่ไม่มีประสิทธิภาพ ● = ยังไม่ถึงเวลาปฏิบัติ | เอกสารอ้างอิง | ปัญหา/อุปสรรค/แนวทางแก้ไข |
|---|---|---|---|---|
| 3.2 สระว่ายน้ำ<br>1) คุณภาพน้ำ<br>สระว่ายน้ำ | 1. ในการฆ่าเชื้อโรคในสระว่ายน้ำจะใช้ระบบเกลือ (Salt Chlorinator) | ✓ - โครงการได้จัดให้มีการฆ่าเชื้อโรคในสระว่ายน้ำด้วยระบบเกลือ (Salt Chlorinator) | ภาพที่ 2.2-13 | - |

| องค์ประกอบทางสิ่งแวดล้อม | มาตรการป้องกันและแก้ไขผลกระทบสิ่งแวดล้อม | ผลการปฏิบัติและรายละเอียดการปฏิบัติตามมาตรการฯ<br>✓ = ปฏิบัติ X = ไม่ได้ปฏิบัติ ○ = ปฏิบัติไม่ได้<br>● = ปฏิบัติได้แต่ไม่มีประสิทธิภาพ ● = ยังไม่ถึงเวลาปฏิบัติ | เอกสารอ้างอิง | ปัญหา/อุปสรรค/แนวทางแก้ไข |
|---|---|---|---|---|
| 2) อุบัติเหตุจากการจมน้ำ | 1. จัดให้มีป้ายบอกระดับความลึกหรือเลขบอกตัวระดับความลึกที่สามารถมองเห็นได้ชัดเจน โดยมีตัวเลขแสดงความลึกเป็นระยะ ๆ อย่างน้อย 3 ระยะ | ✓ - โครงการจัดให้มีการติดตั้งตัวเลขบอกตัวระดับความลึกที่สามารถมองเห็นได้ชัดเจน โดยมีตัวเลขแสดงความลึก 2 ระดับตามความลึกของสระว่ายน้ำ ได้แก่ 0.6 เมตร และ 1.2 เมตร | ภาพที่ 2.2-13 | - |

| องค์ประกอบทางสิ่งแวดล้อม | มาตรการป้องกันและแก้ไขผลกระทบสิ่งแวดล้อม | ผลการปฏิบัติและรายละเอียดการปฏิบัติตามมาตรการ<br>✓ = ปฏิบัติ X = ไม่ได้ปฏิบัติ ○ = ปฏิบัติไม่ได้<br>● = ปฏิบัติได้แต่ไม่มีประสิทธิภาพ ● = ยังไม่ถึงเวลาปฏิบัติ | เอกสารอ้างอิง | ปัญหา/อุปสรรค/แนวทางแก้ไข |
|---|---|---|---|---|
| | 4. จัดให้มีอุปกรณ์ประจำสระว่ายน้ำ ซึ่งอยู่ในตำแหน่งที่เห็นชัดเจนและนำมาใช้ได้ทันที โดยอุปกรณ์ที่จัดให้มี ได้แก่<br>- ไม้ช่วยชีวิต ยาวไม่น้อยกว่า 3.5 เมตร น้ำหนักเบา อย่างน้อย 1 อัน<br>- ห่วงชูชีพ ขนาดเส้นผ่านศูนย์กลางภายในไม่น้อยกว่า 15 นิ้ว ผูกไว้กับเชือกยาวไม่น้อยกว่า 16.3 เมตร (ไม่น้อยกว่า 16.3 เมตร ซึ่งเป็นความยาวของสระ)<br>- โปมช่วยชีวิตอย่างน้อย 2 อัน<br>- เครื่องช่วยหายใจสำหรับเด็กและผู้ใหญ่ออย่างน้อยอย่างละ 1 เครื่อง | ● - โครงการจัดให้มีห่วงชูชีพ จำนวน 1 อัน ไว้ในพื้นที่สระว่ายน้ำที่สามารถมองเห็นได้ชัดเจน และสะดวกต่อการใช้งานกรณีเกิดเหตุฉุกเฉิน | ภาพที่ 2.2-13 | ตารางที่ 4.1-2 |

| องค์ประกอบทางสิ่งแวดล้อม | มาตรการป้องกันและแก้ไขผลกระทบสิ่งแวดล้อม | ผลการปฏิบัติและรายละเอียดการปฏิบัติตามมาตรการ<br>✓ = ปฏิบัติ X = ไม่ได้ปฏิบัติ ○ = ปฏิบัติไม่ได้<br>● = ปฏิบัติได้แต่ไม่มีประสิทธิภาพ ● = ยังไม่ถึงเวลาปฏิบัติ | เอกสารอ้างอิง | ปัญหา/อุปสรรค/แนวทางแก้ไข |
|---|---|---|---|---|
| | 2. จัดให้มีรางระบายน้ำล้นมีฝาปิดรอบสระว่ายน้ำ ความกว้าง 30-40 เซนติเมตร ไม่เป็นสนิม แข็งแรง ทำความสะอาดง่าย อยู่ในสภาพดีและไม่มีน้ำล้นออกจากราง | ✓ - โครงการจัดให้มีการออกแบบรางระบายน้ำล้นแบบมีฝาปิดแข็งแรง ทำความสะอาดง่าย อยู่ในสภาพดี และไม่มีน้ำล้นออกจากราง | ภาพที่ 2.2-13 | - |

บริเวณสระว่ายน้ำ

พื้นทางเดินเป็นวัสดุกันลื่น

รางระบายน้ำ

ป้ายบอกระดับความลึก

ระบบกรองสระว่ายน้ำ
