โครงการ HUMBLE LIVING @ SUPPALERK (ฮัมเบิล ลีฟวิ่ง แอด สุภฤกษ์) ของนิติบุคคลอาคารชุด ฮัมเบิล ลีฟวิ่ง แอด สุภฤกษ์ ตั้งอยู่ที่ 94 ซอยสุภฤกษ์ แขวงสามเสนนอก เขตห้วยขวาง กรุงเทพมหานคร 10310 เป็นโครงการประเภทอาคารอยู่อาศัยรวม (อาคารชุด) ประกอบด้วย อาคารความสูง 8 ชั้น จำนวน 1 อาคาร และอาคารออกกําลังกายความสูง 2 ชั้น จำนวน 1 อาคาร มีพื้นที่อาคารรวม 5,635.05 มีจำนวน ห้องพัก 133 ห้อง สร้างขึ้นบนโฉนดที่ดินเลขที่ 95038 เลขที่ดิน 116 จำนวน 1 แปลง ขนาดพื้นที่รวม 1-0-01 ไร่ หรือ 1,604.00 ตารางเมตร โดยได้รับความเห็นชอบรายงานการวิเคราะห์ผลกระทบสิ่งแวดล้อมโครงการ HUMBLE LIVING ของบริษัท ทริปปี้ แลนด์ ดีเวลลอปเม้นท์จำกัด (ต่อไปนี้จะเรียกว่า “โครงการ”) จากสำนักงานนโยบายและแผนทรัพยากรธรรมชาติและสิ่งแวดล้อม (สผ.) ตามหนังสือเลขที่ ทส 1009.5/6629 ลงวันที่ 9 มิถุนายน 2558 (**เอกสารแนบ 1**) ซึ่งโครงการฯ ต้องยึดถือและปฏิบัติตามมาตรการป้องกันและแก้ไขผลกระทบสิ่งแวดล้อม และมาตรการติดตามตรวจสอบคุณภาพสิ่งแวดล้อม ตามที่เสนอไว้ในรายงานการวิเคราะห์ผลกระทบสิ่งแวดล้อมของโครงการ

ทั้งนี้ ในการจัดทำรายงานผลการปฏิบัติตามมาตรการป้องกันและแก้ไขผลกระทบสิ่งแวดล้อมและ มาตรการติดตามตรวจสอบผลกระทบสิ่งแวดล้อมของโครงการ ระยะดำเนินการ ซึ่งทางโครงการได้จัดส่งรายงาน ฉบับล่าสุดคือฉบับประจำเดือนกรกฎาคม - ธันวาคม 2567 เมื่อวันที่ 27 มก

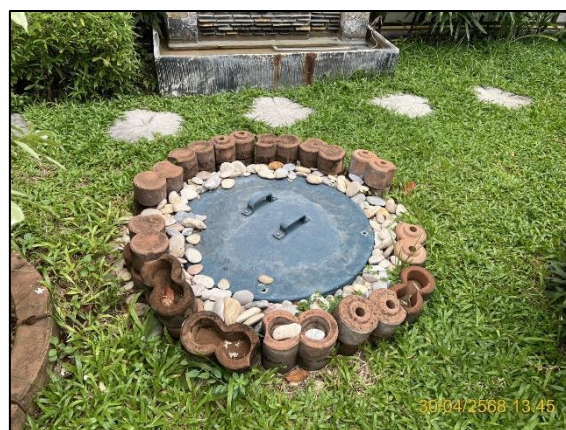
ภาพที่ 2.2-8 ระบบบำบัดน้ำเสีย

น้ำเสียจากห้องพักและส่วนอื่น ๆ ของอาคารจะถูกรวบรวมโดยท่อระบายน้ำแนวดิ่งซึ่งจะ  
ประกอบด้วย ท่อน้ำโสโครก (ท่อ S) ที่รองรับน้ำเสียจากห้องส้วม ท่อระบายน้ำเสีย (ท่อ W) ที่รองรับน้ำเสีย  
จากห้องน้ำ และท่อน้ำทิ้ง (ท่อ KW) ที่รองรับน้ำจากส่วนครัว จากนั้นจะถูกรวบรวมมายังระบบบำบัดน้ำเสีย  
บริเวณชั้นใต้ดิน ยกเว้นท่อน้ำทิ้ง (ท่อ KW) ที่รองรับน้ำจากอ่างน้ำส่วนครัวที่จะเข้าสู่ถังดักไขมันก่อนเข้าสู่  
ระบบบำบัดน้ำเสีย และท่อน้ำโสโครก (ท่อ S) ที่รองรับน้ำเสียจากห้องส้วมจะเข้าสู่ถังกรองก่อนเข้าสู่ระบบ  
บำบัดน้ำเสียโดยระบบบำบัดน้ำเสียเป็นระบบบำบัดน้ำเสียแบบ Extended Aerated Activated Sludge  
(EAAS) จำนวน 1 ชุด ประกอบด้วย (1) บ่อเกรอะ (Septic Tank) จะรับน้ำเสียจากน้ำโสโครก (ท่อ S)  
ที่รองรับน้ำเสียจากห้องส้วมภายในห้องพัก (2) บ่อตกไขมัน (3) บ่อปรับสภาพน้ำเสีย (Equalization Tank)

(4) บ่อเติมอากาศ (Aeration Tank) (5) บ่อตกตะกอน (Sedimentation Tank) (6) บ่อเก็บตะกอนเวียนกลับ  
(Sludge Recirculation Tank) (7) บ่อพักน้ำใสก่อนระบายออก (Effluent Tank)

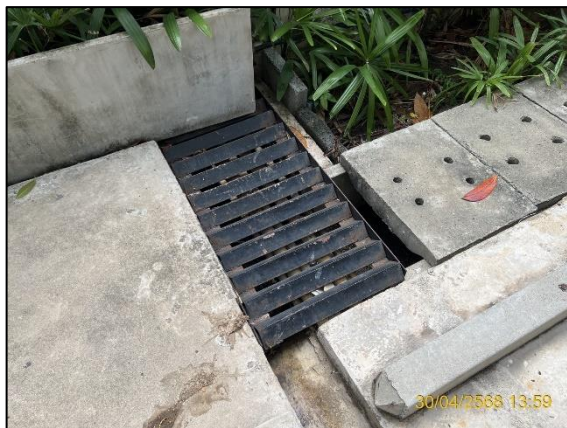
ภาพที่ 2.2-13 บ่อหน่วงน้ำด้านหน้าโครงการ

ภายในพื้นที่โครงการมีการหน่วงน้ำฝนส่วนเกินจากการพัฒนาโครงการใช้บ่อน้ำหน่วงน้ำฝน เพื่อป้องกันผลกระทบด้านการระบายน้ำและป้องกันปัญหาน้ำท่วมพื้นที่ข้างเคียง โดยโครงการออกแบบให้มีบ่อหน่วงน้ำจำนวน 1 บ่อ ความจุ 12.00 ลูกบาศก์เมตร มากกว่าปริมาณน้ำฝนที่ต้องหน่วงไว้ภายในพื้นที่ของอาคารในช่วงที่เกิดฝนตกจากการคำนวณน้ำฝนที่ต้องการหน่วงประมาณ 8.93 ลูกบาศก์เมตร โดยในขณะฝนตกอาคารจะควบคุมอัตราการระบายน้ำฝนไม่ให้เกินอัตราการระบายน้ำเดิมก่อนพัฒนาโครงการด้วยการระบายโดยใช้เครื่องสูบน้ำผ่านท่อระบายน้ำขนาดเส้นผ่านศูนย์กลาง 0.40 เมตร ซึ่งไม่เกินอัตราการระบายน้ำเดิมก่อนพัฒนา ดังนั้น การจัดการระบายน้ำน้ำฝนที่ดีแต่ละพื้นที่ภายในโครงการจึงสามารถลดผลกระทบต่อพื้นที่ข้างเคียงลงได้
