## 1.1 ความเป็นมาของการจัดทำรายงาน

บริษัท ศิลาอารี จำกัด จึงมอบหมายให้บริษัท เอ บี อี เอ็น เอ็นจิเนียริง คอนซัลแตนท์ จำกัด เป็นผู้ดำเนินการจัดทำรายงานผลการปฏิบัติตามมาตรการป้องกันและแก้ไขผลกระทบสิ่งแวดล้อมและมาตรการติดตามตรวจสอบผลกระทบสิ่งแวดล้อม เพื่อนำเสนอผลการดำเนินงานของประทานบัตรที่ 33134/16352 เสนอหน่วยงานที่เกี่ยวข้อง

1. ชื่อโครงการ                      โครงการเหมืองแร่หินอุตสาหกรรมชนิดหินปูน เพื่ออุตสาหกรรมก่อสร้าง ประทานบัตรที่ 33134/16352 ของบริษัท ศิลาอารี จำกัด ร่วมแผนผังโครงการทำเหมืองเดียวกันกับประทานบัตรที่ 33133/16364 ของบริษัท มานะศิลา 2537 จำกัด และประทานบัตรที่ 33135/16365 ของห้างหุ้นส่วนจำกัด วังศิลา

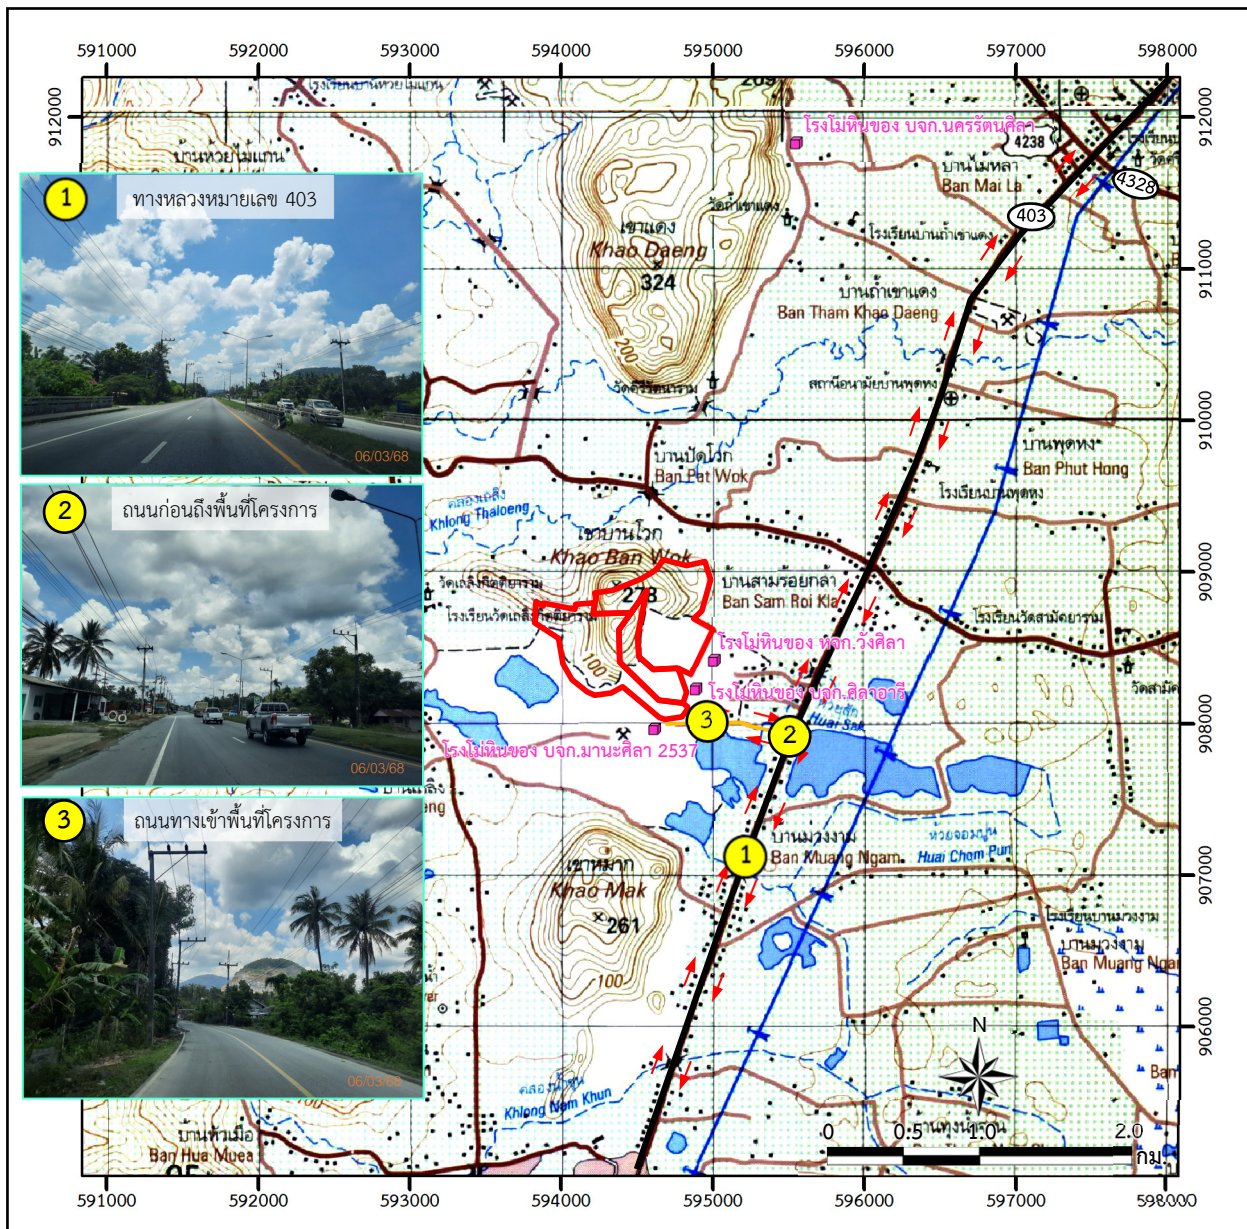
รูปที่ 1.3-1

พื้นที่โครงการ มีเนื้อที่ 67-2-27 ไร่ การเดินทางเข้าสู่พื้นที่โครงการสามารถเดินทางจากที่ว่าการอำเภอรัตนพิบูลย์ จังหวัดนครศรีธรรมราช ไปทางทิศตะวันออกเฉียงเหนือตามทางหลวงหมายเลข 403 ประมาณ 4 กิโลเมตร และเลี้ยวซ้ายไปตามเส้นทางเข้าโรงโม่หินประมาณ 750 เมตร ก็จะถึงพื้นที่โครงการ ดังรูปที่ 1.3-1

เส้นทางคมนาคมและเส้นทางขนส่งแร่ของโครงการ

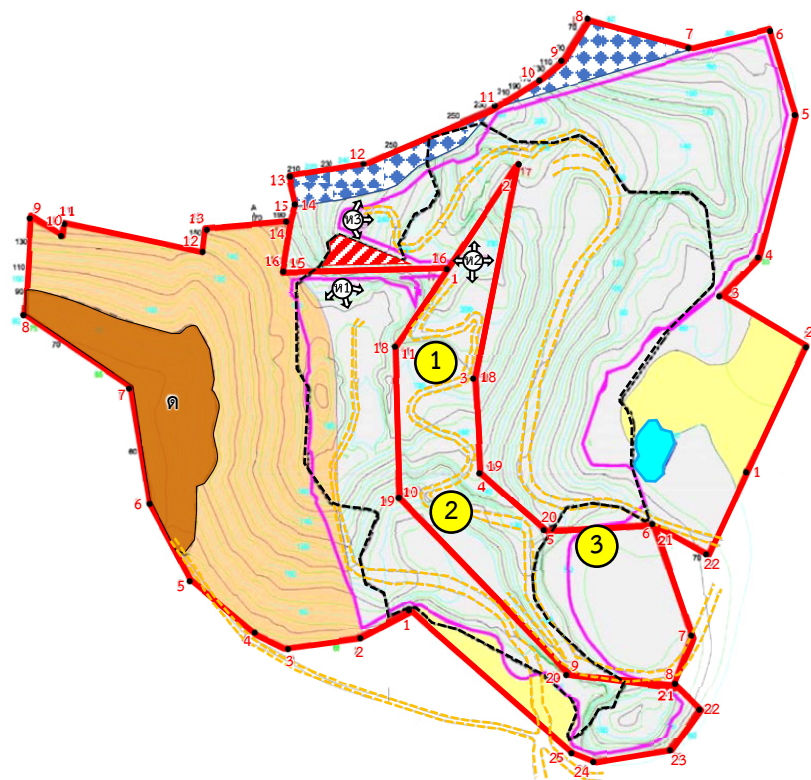
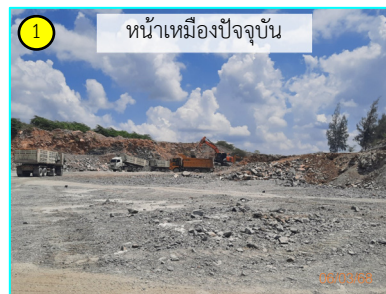
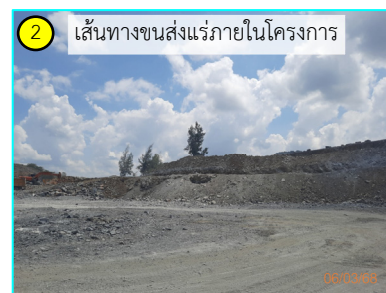
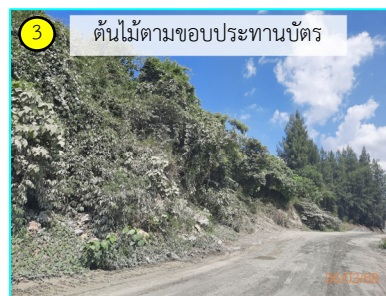
รูปที่ 1.3-2

ภายในพื้นที่โครงการ ประกอบด้วย พื้นที่ทำเหมือง เส้นทางขนส่งแร่ภายในโครงการ และต้นไม้ตามขอบแปลงประทานบัตร ดังรูปที่ 1.3-2

แผนและสภาพการใช้ประโยชน์ที่ดินภายในโครงการ

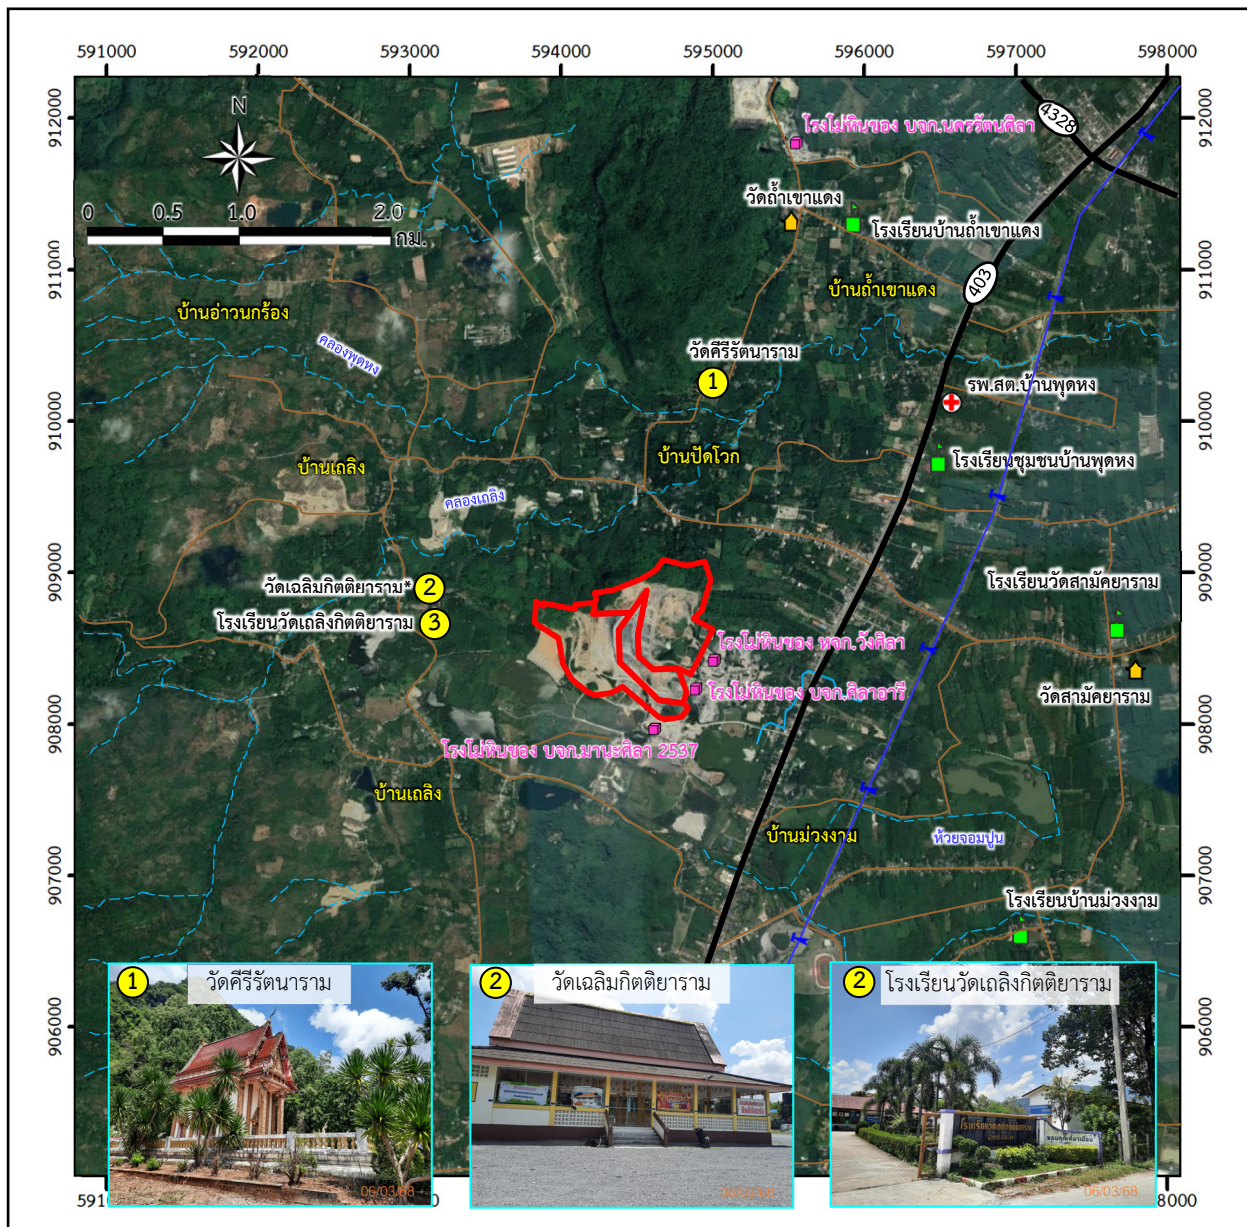
รูปที่ 1.3-3

การใช้ประโยชน์พื้นที่บริเวณใกล้เคียงโครงการพบว่าด้านทิศเหนือ ทิศใต้ และทิศตะวันตกติดกับพื้นที่ป่าไม้ และทิศตะวันตกติดกับพื้นที่อยู่อาศัยของประชาชน สถานที่สำคัญที่อยู่โดยรอบโครงการ เช่น วัดศรีรัตนาราม วัดเฉลิมกิตติยาราม (ในรายงานการประเมินผลกระทบสิ่งแวดล้อมของโครงการ และในแผนที่ภูมิประเทศของกรมแผนที่ทหาร ระบุชื่อ “วัดเฉลิมกิตติยาราม” แต่ปัจจุบันวัดดังกล่าวเปลี่ยนเป็น “วัดเฉลิมกิตติยาราม” ดังนั้นในรายงานฉบับนี้จะใช้ชื่อตามปัจจุบัน) โรงเรียนวัดเฉลิมกิตติยาราม วัดถ้ำเขาแดง โรงเรียนบ้านถ้ำเขาแดง โรงเรียนชุมชนบ้านพุตหง โรงพยาบาลส่งเสริมสุขภาพตำบลบ้านพุตหง โรงเรียนวัดสามัคยาราม วัดสามัคยาราม และโรงเรียนบ้านม่วงงาม ดังรูปที่ 1.3-3

การใช้ประโยชน์ที่ดินบริเวณโดยรอบพื้นที่โครงการ
